**ESTUDIOS DE INSPECCION E INVENTARIO DE PUENTES
DE LA RED NACIONAL DE CARRETERAS
ZONA OCCIDENTE**

**INFORME PUENTE CEBOLLAL 01-25B02-031.00
PR 61+0630
RUTA 25B02 BOLOMBOLO - SANTA FE DE ANTIOQUIA
DEPARTAMENTO DE ANTIOQUIA**

**INFORME PUENTE CEBOLLAL
01-25B02-031.00
REGIONAL 01-ANTIOQUIA
CARRETERA BOLOMBOLO - SANTA FE DE ANTIOQUIA**

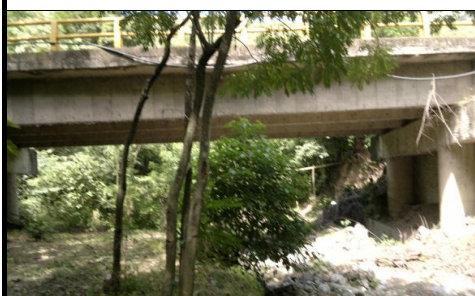
FOTO 3: VISTA PANORAMICA LONGITUDINAL

El puente El cebollal esta compuesto por una luz, con una longitud total de 21.00 m cuyo ancho de calzada es de 8.24 m, ancho entre bordillos es de 8.24 m y ancho de tablero es de 9.04 m, el puente posee una calzada con dos carriles en dos sentidos cruzando La Quebrada Cebollal, en la vía que conduce de Bolombolo, corregimiento de Concordia, a Santa Fe de Antioquia. No tiene andenes ni separadores. La subestructura se conforma de estribos en concreto con aletas integradas. La superestructura se conforma por una losa en concreto con superficie de rodadura en asfalto, sobre 4 vigas longitudinales en sección rectangular en concreto reforzado simplemente apoyadas en laminas de Icopor, con barandas de pasamanos tubular metálico y pilastras en laminas metálicas. No se observan las juntas de expansión, ya que posiblemente están cubiertas por la carpeta asfáltica. Se evidencia señalización vertical muy limitada y demarcación de la superficie insuficiente. Las condiciones estructurales son buenas, los daños encontrados durante la inspección no afecta las condiciones de servicio del puente, en general se requieren labores de mantenimiento y reparaciones menores para mantener su estabilidad y condiciones de servicio. El galibo durante la inspección fue de 4.70 m, la configuración geométrica en planta del puente es en curva con un esviajamiento de 10°.

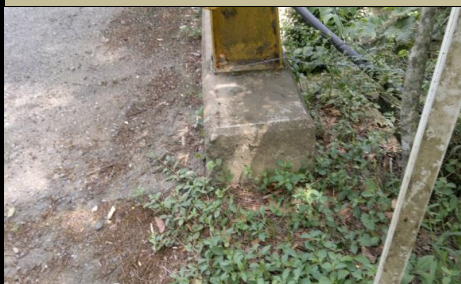
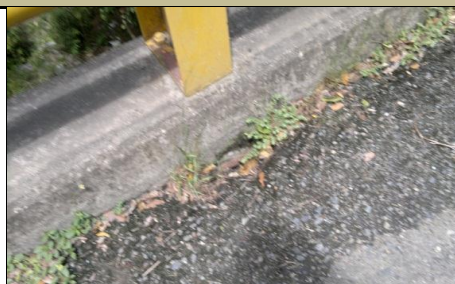
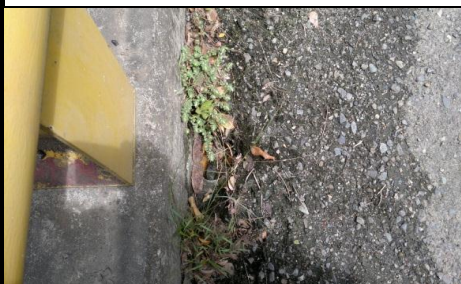
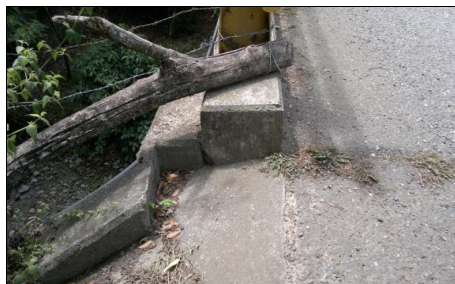
En el puente no existen andenes peatonales, los bordillos son rectangulares en concreto reforzado, sobre estos se anclan las barandas metálicas del puente por medio de pernos, en el momento de la inspección no se observaron problemas en este componente.

0 SIN DAÑO O DAÑO INSIGNIFICANTE

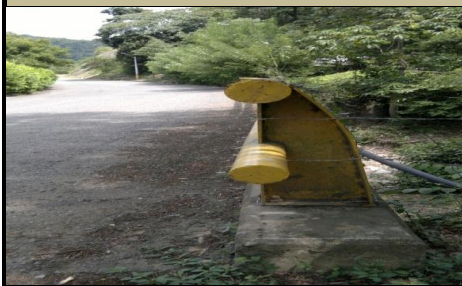
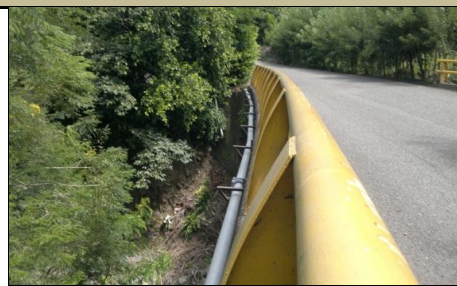
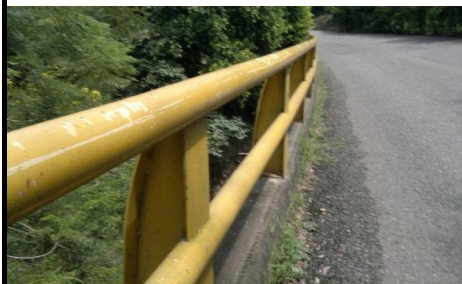
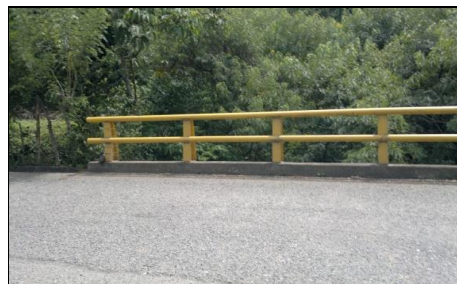
Las barandas del puente son elementos metálicos constituidos de pilastras y dos filas de tubería metálica de diámetro 4", durante la inspección no se observaron problemas en este componente.

0 SIN DAÑO O DAÑO INSIGNIFICANTE

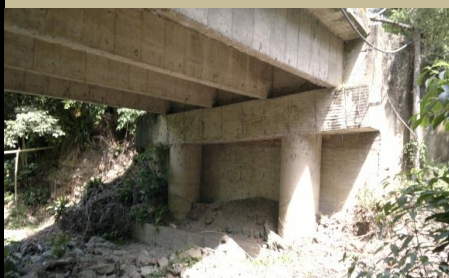
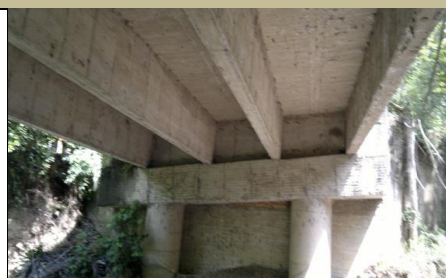
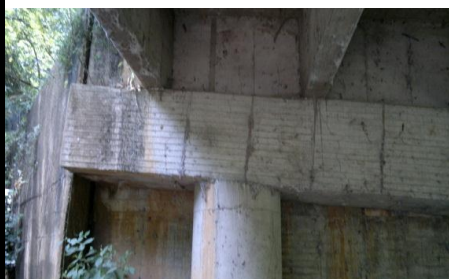
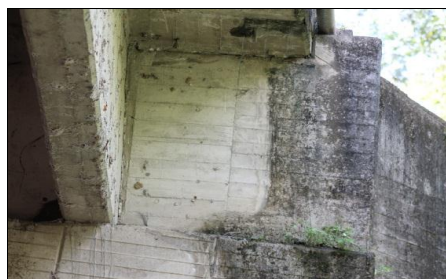
Los estribos del puente son en concreto conformados por dos columnas circulares y una viga cabezal comun, con una altura promedio de 3.00 m, en el momento de la inspeccion no se observaron problemas en este componente.

0 SIN DAÑO O DAÑO INSIGNIFICANTE

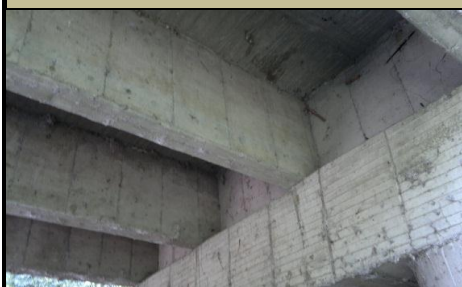
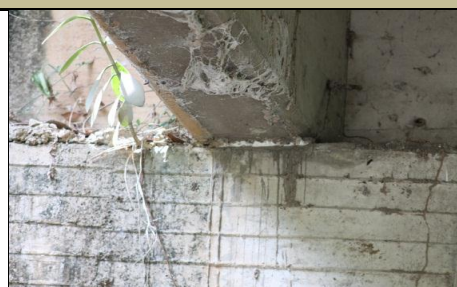
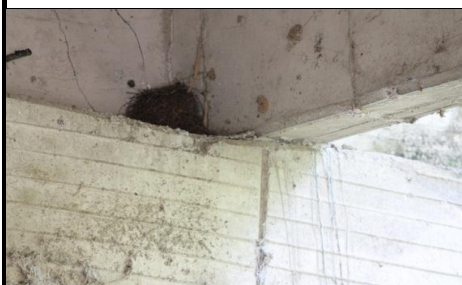
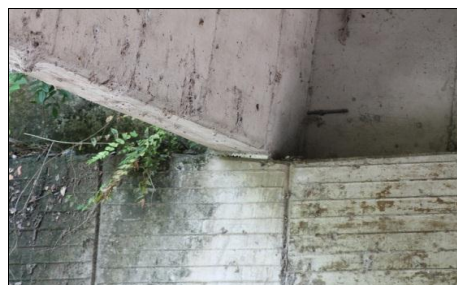
Las vigas del puente se apoyan en los estribos en placas de icopor, durante la inspección no se observaron problemas en este componente, ni en zona de influencia de estribos y vigas.

0 SIN DAÑO O DAÑO INSIGNIFICANTE

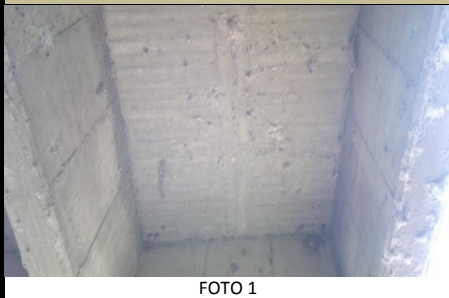
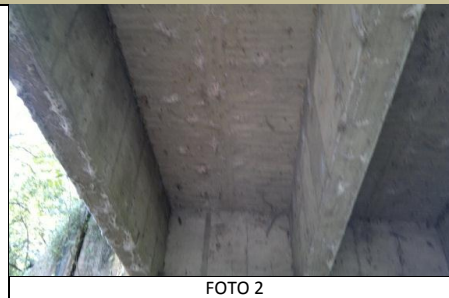
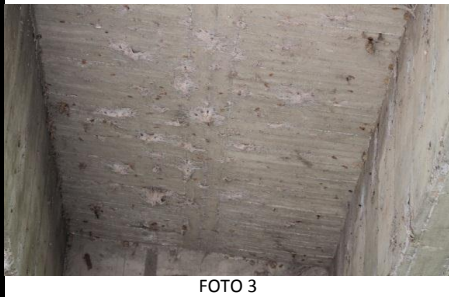
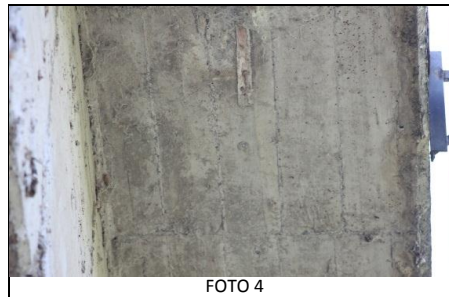
La losa es en concreto reforzado, no se evidenciaron daños graves durante la inspección, por lo que no se requiere ninguna clase de reparación en este elemento.

0 SIN DAÑO O DAÑO INSIGNIFICANTE

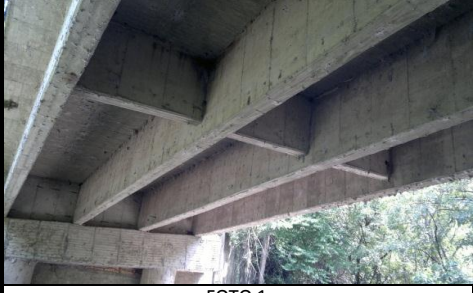
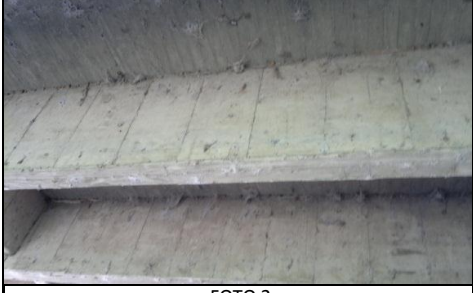
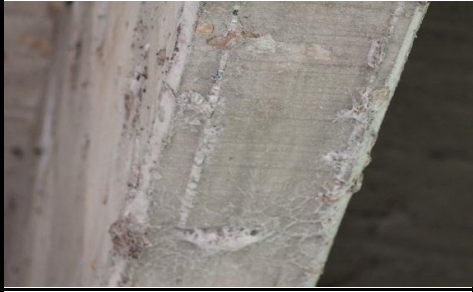
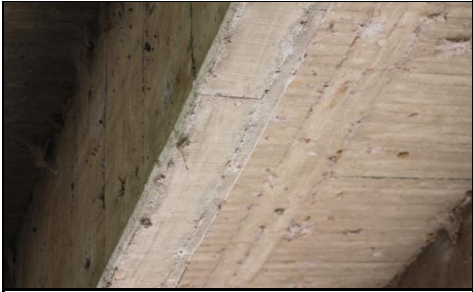
INSTITUTO NACIONAL DE VÍAS-INVIAS					
ESTUDIOS DE INSPECCIÓN E INVENTARIO DE PUENTES DE LA RED NACIONAL DE CARRETERAS ZONA OCCIDENTE					
INFORME PUENTE CEBOLLAL 01-25B02-031.00 CARRETERA BOLOMBOLO - SANTA FE DE ANTIOQUIA					
COMPONENTE 11 - VIGAS/LARGUEROS/DIAFRAGMAS					
TIPO:	VIGAS/LARGUEROS/DIAFRAGMAS				
ESTADO					
El puente presenta un sistema de 4 vigas longitudinales en concreto reforzado y vigas-riostras en concreto reforzado, estas se encuentran simplemente apoyadas en placa de Icopor. Las vigas se encuentran en buen estado, no presenta daños que comprometan la estabilidad o vida útil del elemento estructural, por tanto no requieren de ningún tipo de intervención.					
REGISTRO FOTOGRÁFICO

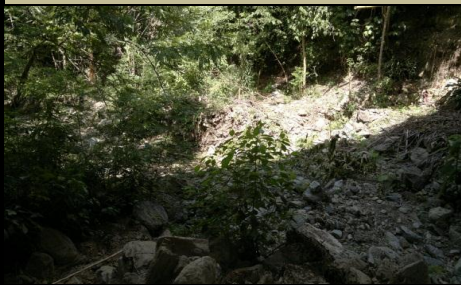
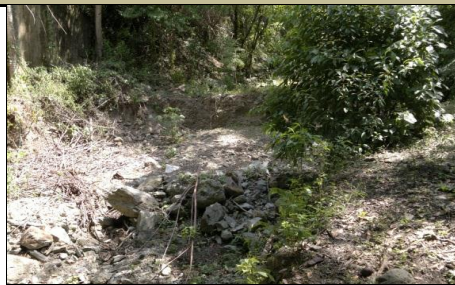
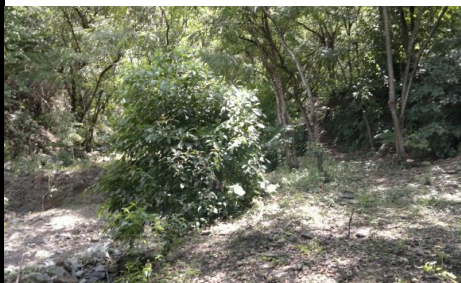
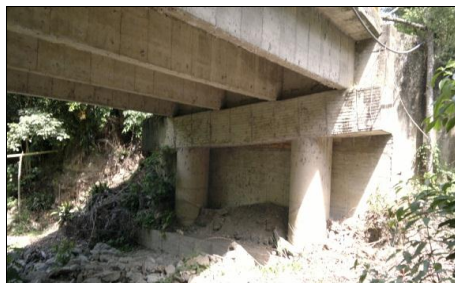
El puente en estudio salva la quebrada Cebollal. En el momento de la inspección no se observaron problemas generados por el cauce, se puede ver que la quebrada esta seca pero que en su momento arrastro material pétreo.

0 SIN DAÑO O DAÑO INSIGNIFICANTE
