**ESTUDIOS DE INSPECCION E INVENTARIO DE PUENTES  
DE LA RED NACIONAL DE CARRETERAS  
ZONA OCCIDENTE**

**INFORME PUENTE LA SECA 01-25B02-035.00  
PR 69+0115  
RUTA 25B02 BOLOMBOLO - SANTA FE DE ANTIOQUIA  
DEPARTAMENTO DE ANTIOQUIA**

**INFORME PUENTE LA SECA  
01-25B02-035.00  
REGIONAL 01-ANTIOQUIA  
CARRETERA BOLOMBOLO - SANTA FE DE ANTIOQUIA**

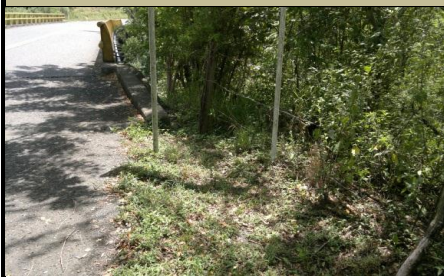
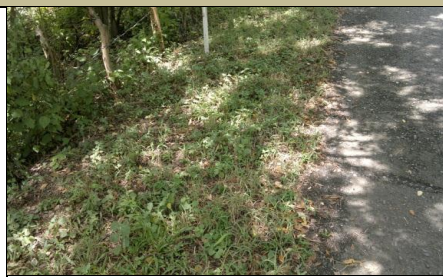
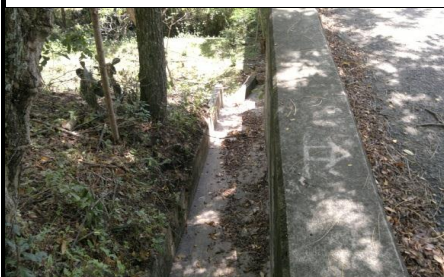
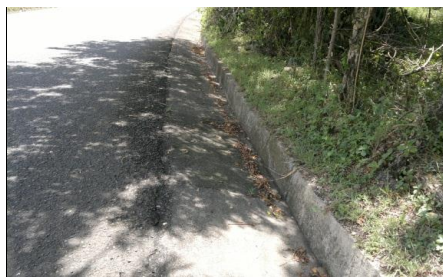
El puente presenta conos de derrame en suelo natural, con pendiente bien definida, no representa problemas de inestabilidad para la vía y la subestructura, se observa buena empedradización y las cunetas cumplen su función sin ningún problema. Por tanto no es necesario ningún tipo de intervención.

0 SIN DAÑO O DAÑO INSIGNIFICANTE

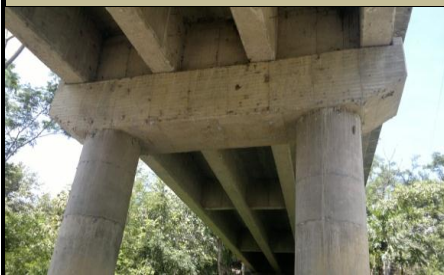
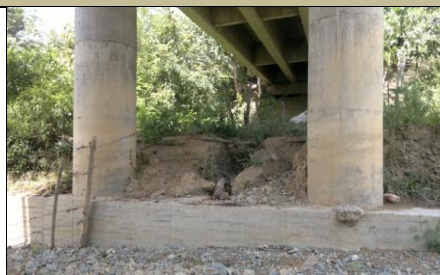
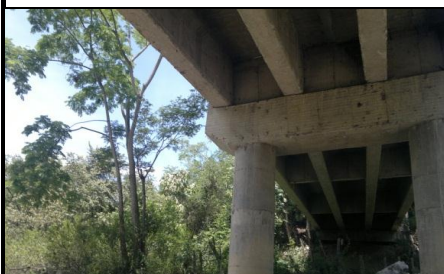
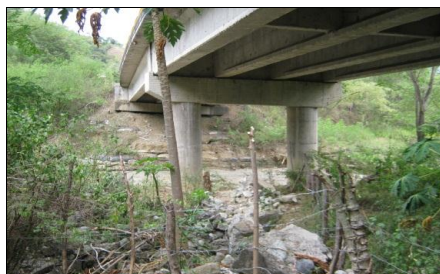
El puente cuenta con una pila central conformada por dos columnas circulares y una viga cabezal común, durante la inspección no se observaron problemas en este componente.

0 SIN DAÑO O DAÑO INSIGNIFICANTE

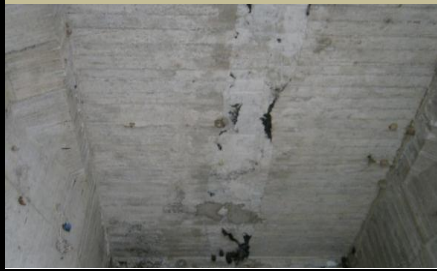
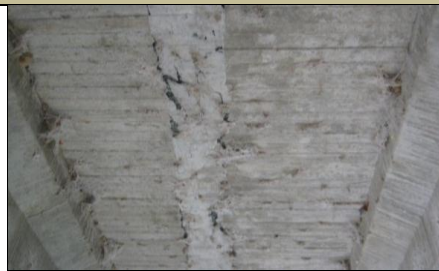
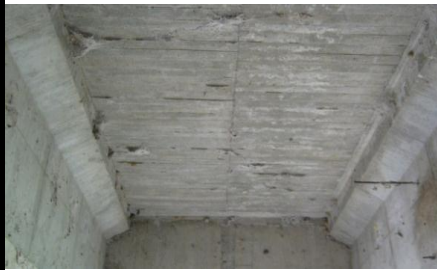
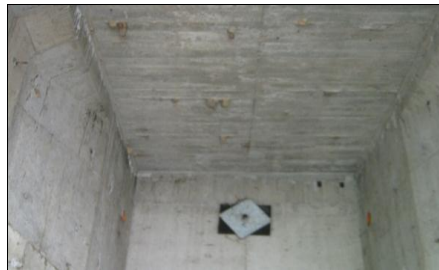
La composición estructural de la losa del puente es en concreto reforzado. En la inspección no se observaron problemas que afecten este componente.

0 SIN DAÑO O DAÑO INSIGNIFICANTE

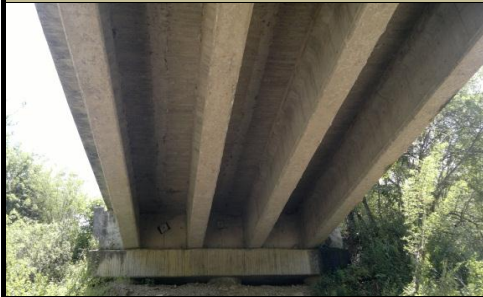
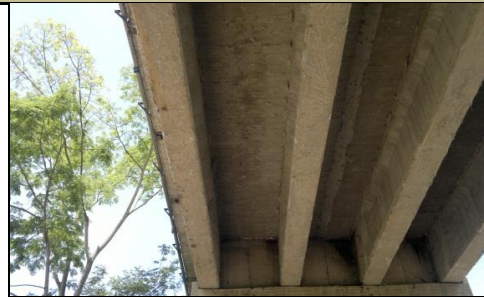
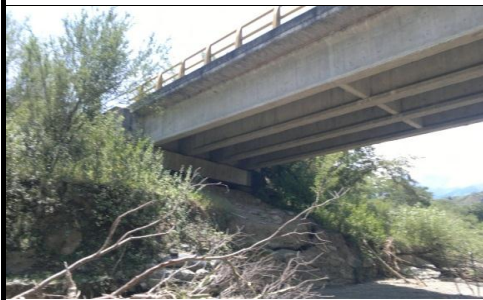
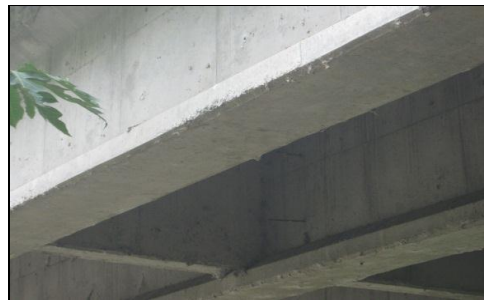
La súper estructura del puente se compone de cuatro vigas en concreto presforzado, durante la inspección no se observaron problemas propios de este componente que afecten la seguridad o estabilidad del puente.

0 SIN DAÑO O DAÑO INSIGNIFICANTE

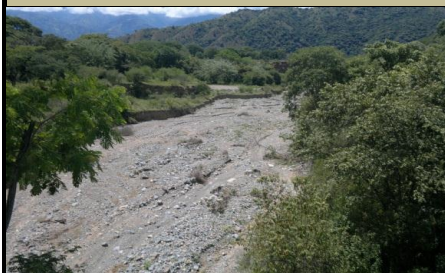
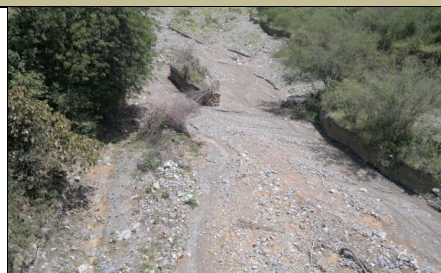
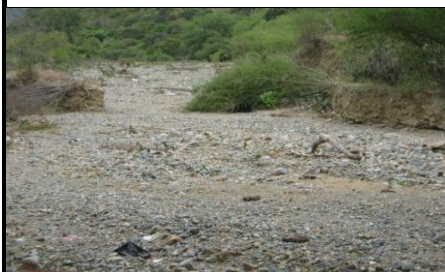
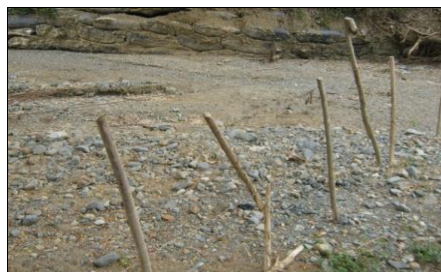
El puente salva la quebrada La Seca. No se observan problemas generados por el cauce, incluso se observa vegetación en el que fuera el lecho del río. No se aprecia cauce en el momento de la inspección, este se encuentra completamente seco como dice su nombre.

0 SIN DAÑO O DAÑO INSIGNIFICANTE

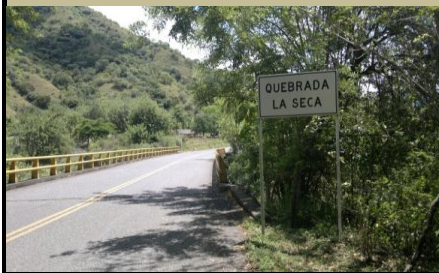
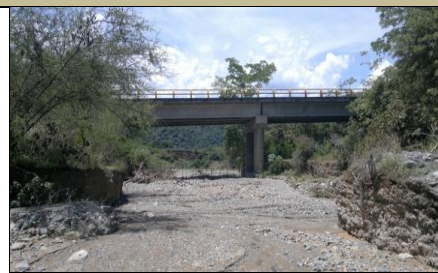
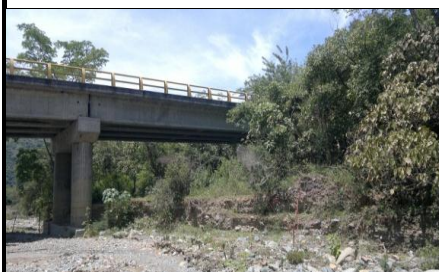
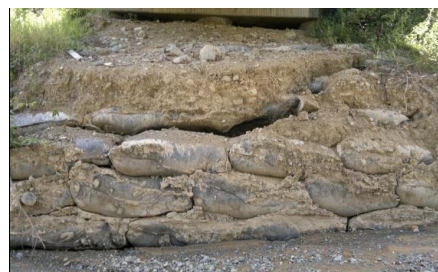
El puente en su componente general se ha calificado como 1, daño pequeño, pero no es necesario reparación (excepto mantenimiento menor). dado que todos los componentes del puente se encuentra en buenas condiciones solo se hace necesario labores de mantenimiento rutinario y reparaciones a las juntas. Además los componentes del puente como son las vigas, los estribos y aletas, son componentes de gran importancia para la estabilidad del puente se encuentran en perfecto estado de funcionalidad.

1	DAÑO PEQUEÑO PERO REPARACIÓN NO ES NECESARIA (EXCEPTO MANTENIMIENTO MENOR)
---	--

- No se pudo observar las juntas de expansión, se aprecian grietas en el lugar de las juntas y se notan filtraciones hacia el interior de los estribos, se deben realizar labores reparación para evitar el ingreso de agentes externos que afecten los elementos estructurales.
