**ESTUDIOS DE INSPECCION E INVENTARIO DE PUENTES
DE LA RED NACIONAL DE CARRETERAS
ZONA OCCIDENTE**

**INFORME PUENTE INTERSECCION EL TESORO, 01-5601-001.00
PR 00+0000
CARRETERA MEDELLIN-DON DIEGO-LA UNIÓN-SONSÓN
DEPARTAMENTO DE ANTIOQUIA**

**INFORME PUENTE INTERSECCION EL TESORO
01-5601-001.00
REGIONAL 01 - ANTIOQUIA-ANTIOQUIA
CARRETERA MEDELLIN-DON DIEGO-LA UNIÓN-SONSÓN**

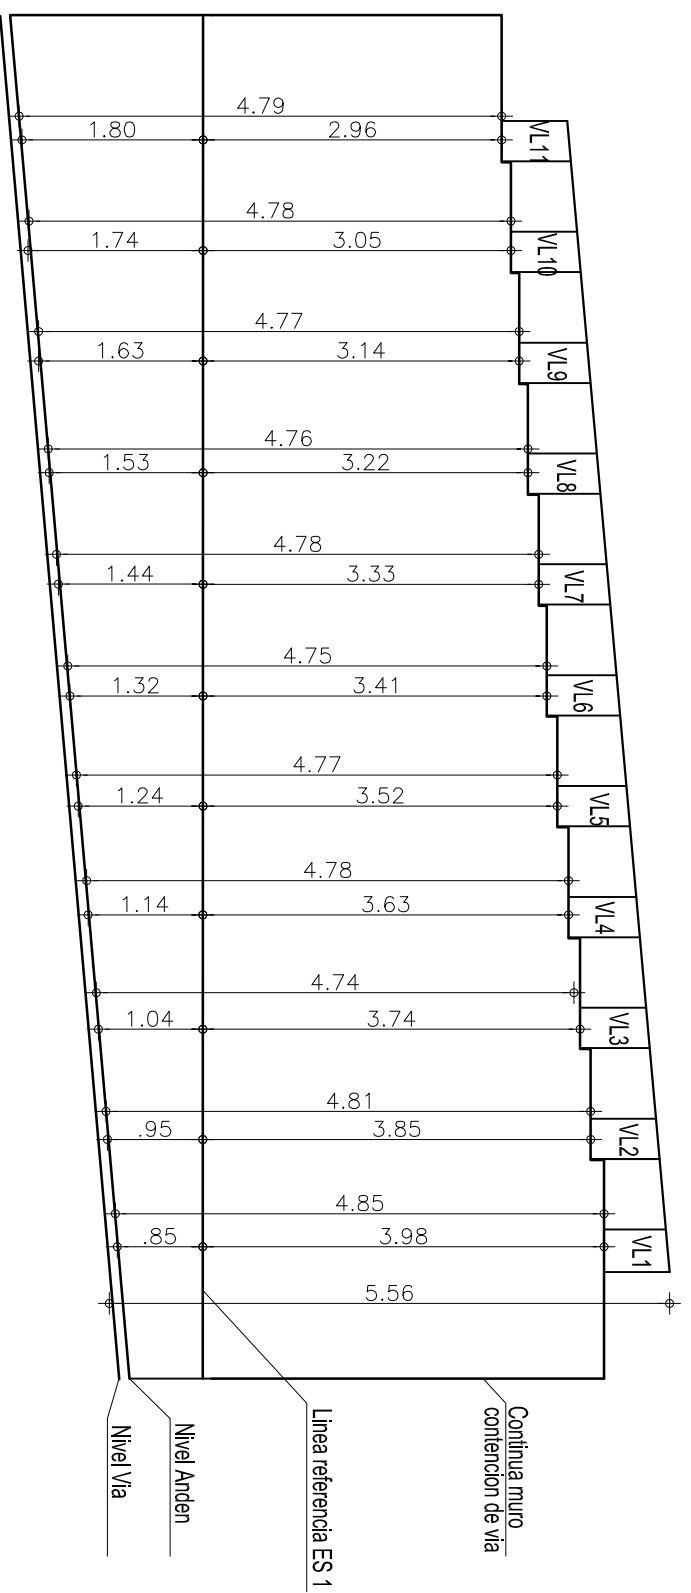
ALZADO ESTRIBO 1
Escala : 1 : 75

Se presenta una gran cantidad de grietas inclinadas de espesores considerables, se requiere Inspección Especial para determinar causa del sobreesfuerzo y realizar el respectivo reforzamiento.
