**ESTUDIOS DE INSPECCION E INVENTARIO DE PUENTES
DE LA RED NACIONAL DE CARRETERAS
ZONA OCCIDENTE**

**INFORME PUENTE EL MARCELO 01- 6003-006.00
PR 40+0150
CARRETERA LA MANSÁ - TE DE AMAGÁ - PRIMAVERA
DEPARTAMENTO DE ANTIOQUIA**

**INFORME PUENTE EL MARCELO
01-6003-006.00
REGIONAL 01-ANTIOQUIA
CARRETERA LA MANSA - TE DE AMAGA - PRIMAVERA**

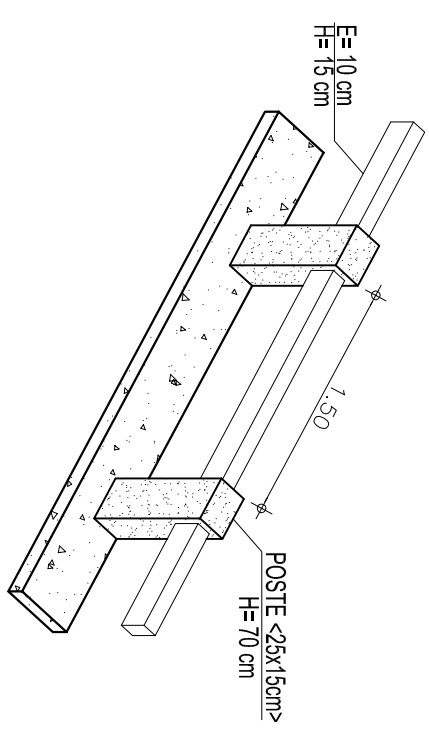
DETALLE BARANDA VEHICULAR
EN CONCRETO
Escala : 1 : 50

Barandas en concreto reforzado, se observa perdida de sección de concreto en algunos tramos de la baranda, el concreto se aprecia deteriorado por efectos de intemperismo, se recomienda realizar cambio de baranda al tipo metalica.
