**ESTUDIOS DE INSPECCION E INVENTARIO DE PUENTES
DE LA RED NACIONAL DE CARRETERAS
ZONA OCCIDENTE**

**INFORME PUENTE GUAPA 01-6202-006.00
PR 14+0547
RUTA 6202 CHIGORODO - DABEIBA
DEPARTAMENTO ANTIOQUIA**

**INFORME PUENTE GUAPA
01-6202.006.00
REGIONAL 01 - ANTIOQUIA
CARRETERA CHIGORODO - DABEIBA**

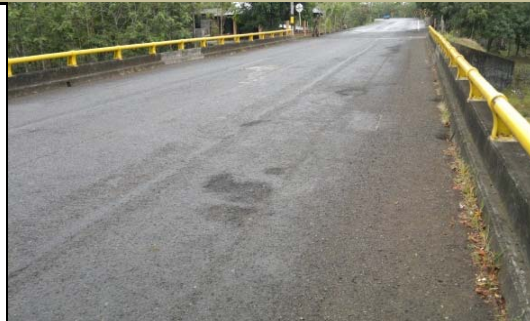
FOTO 2: PLACA IDENTIFICACIÓN PUENTE (NO EXISTE)

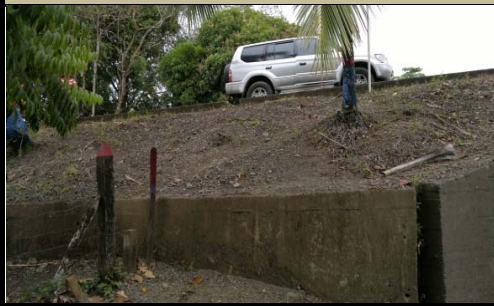
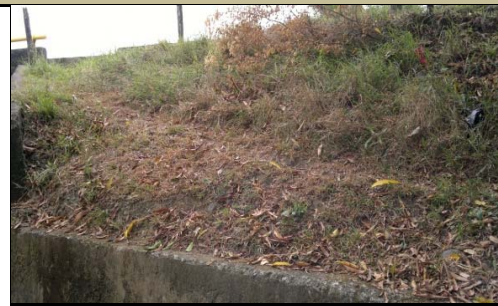
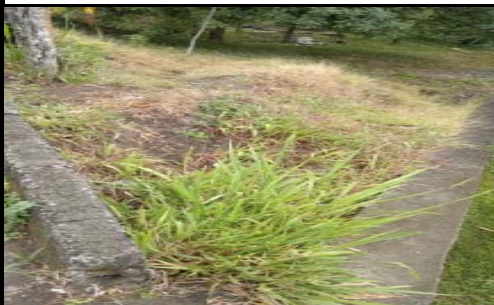
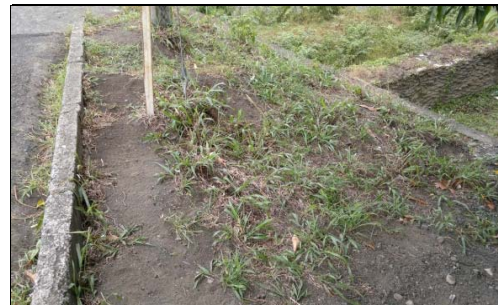
Existen taludes sobre las cuatro aletas del puente, pero no se presentan problemas en este componente, no se requiere ninguna clase de intervención.
