**ESTUDIOS DE INSPECCION E INVENTARIO DE PUENTES  
DE LA RED NACIONAL DE CARRETERAS  
ZONA OCCIDENTE**

**INFORME PUENTE CHADO 01- 6202-011.00  
PR 28+0730  
CARRETERA CHIGORODO- DABEIBA  
DEPARTAMENTO DE ANTIOQUIA**

**CONSORCIO INGENIERIA VIAL 2011**

**INFORME PUENTE CHADO  
01- 6202-011.00  
REGIONAL 01 - ANTIOQUIA  
CARRETERA CHIGORODO- DABEIBA**

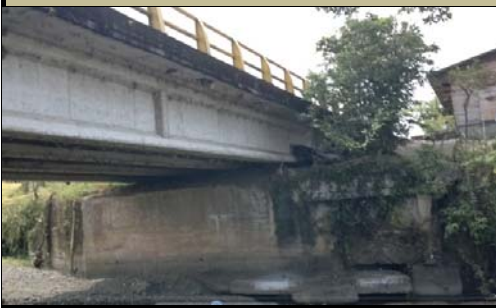
FOTO 1

Solo uno de los estribos posee aletas integradas a los estribos, el otro no presenta ningún tipo de elemento de contención, los conos de derrame dan estabilidad al puente, las aletas existentes son en concreto y de pequeña dimensión, no se evidencian ningún tipo de lesión en este componente.
