**ESTUDIOS DE INSPECCION E INVENTARIO DE PUENTES
DE LA RED NACIONAL DE CARRETERAS
ZONA OCCIDENTE**

INFORME PUENTE VERACRUZ 01- 6202-017.00

PR 41+0244

**CARRETERA CHIGORODO- DABEIBA
DEPARTAMENTO DE ANTIOQUIA**

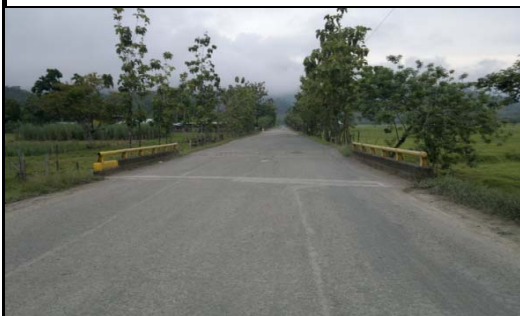
FOTO 3: VISTA PANORAMICA LONGITUDINAL

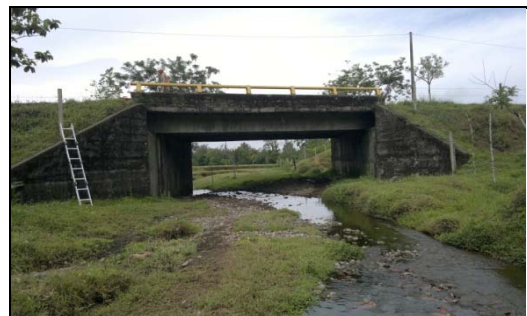
FOTO 4: VISTA PANORAMICA TRANSVERSAL

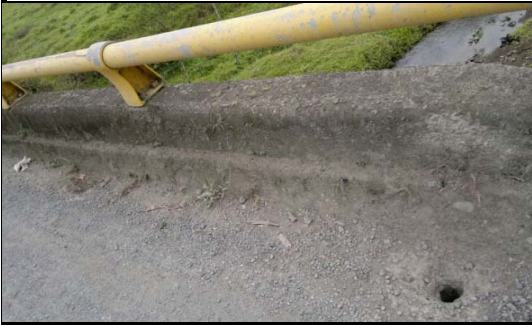
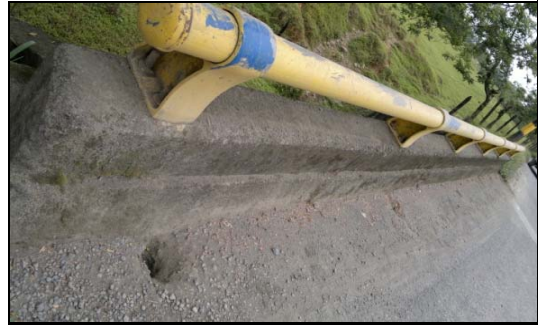
El puente no cuenta con andenes peatonales, pero presenta bordillos rectangulares en concreto a ambos lados de la calzada. El estado general de este componente es bueno solo en uno de ellos a la izquierda se presenta perdida de concreto, para lo que se recomienda la reparación para evitar el deterioro progresivo de dicho componente, y se recomienda limpieza y pintura como mantenimiento para evitar deterioro progresivo de dicho componente .

3 DAÑO SIGNIFICATIVO, REPARACIÓN NECESARIA MUY PRONTO

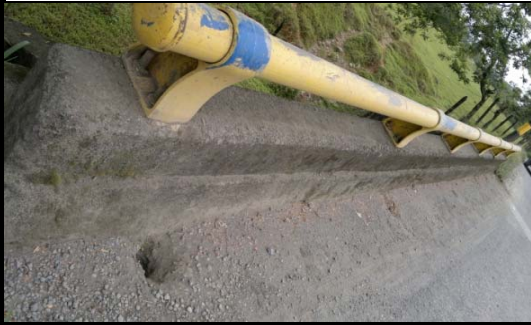
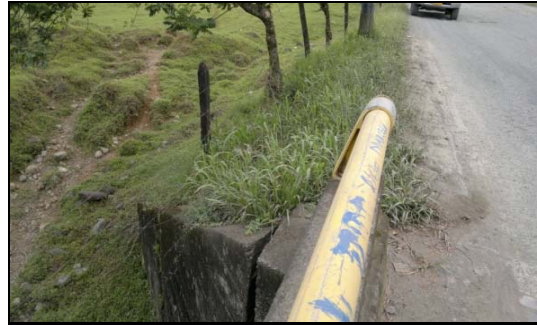
El puente cuenta con barandas en concreto solido y pasamanos metálico. No se evidencian daños de consideración, sin embargo, como parte del mantenimiento rutinario del mismo se recomienda la pintura general del elemento.

1	DAÑO PEQUEÑO PERO REPARACIÓN NO ES NECESARIA (EXCEPTO MANTENIMIENTO MENOR)
---	--

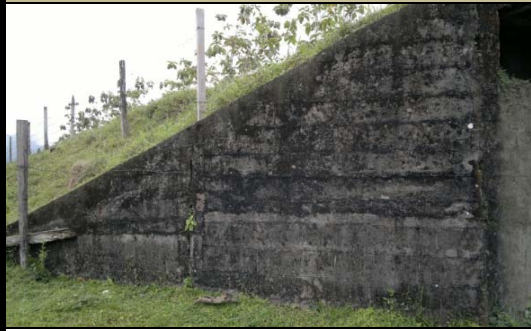
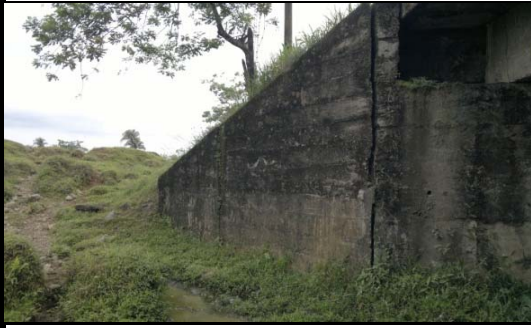
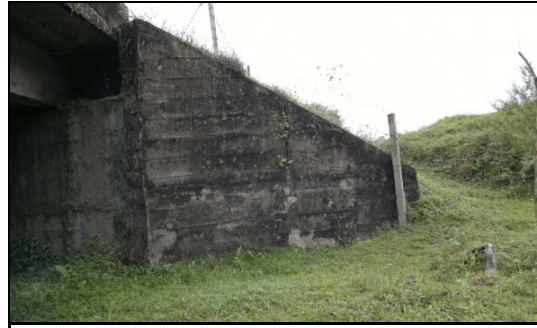
Aletas separadas de los estribos, en concreto reforzado. Al parecer, las aletas del puente fueron ampliadas dejando una junta de construcción en cada una de ellas con separación considerable mayor a 3 cm. Por la cual se empieza a evidenciar presencia de malezas debidas a la humedad, este mismo problema se presenta entre la junta de la aleta y el puente. Por lo anterior, se recomienda realizar una limpieza general en estas zonas afectadas.

0 SIN DAÑO O DAÑO INSIGNIFICANTE

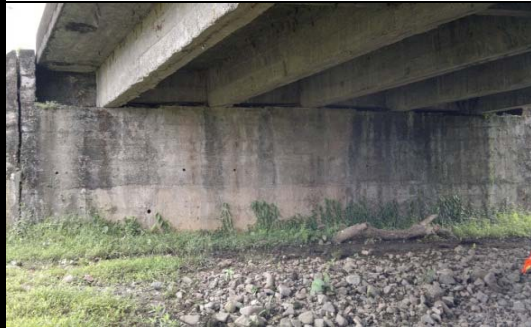
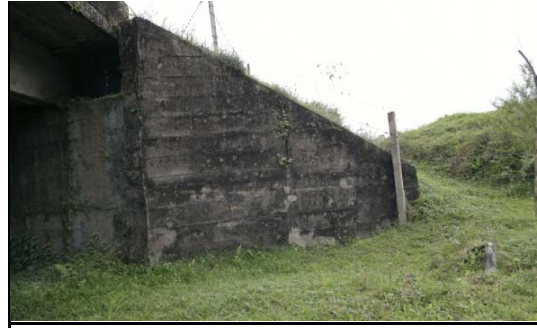
El puente presenta estribos en concreto, con aletas independientes. En la inspección no se observan problemas que puedan afectar el normal funcionamiento del componente, se recomienda un tratamiento de limpieza ya que presenta lesiones por suciedades que ingresan por las juntas de expansión que se encuentra en mal estado, esto puede afectar el concreto y el acero de refuerzo, se recomienda después de la reparación de la juntas de expansión la limpieza del concreto.

0 SIN DAÑO O DAÑO INSIGNIFICANTE

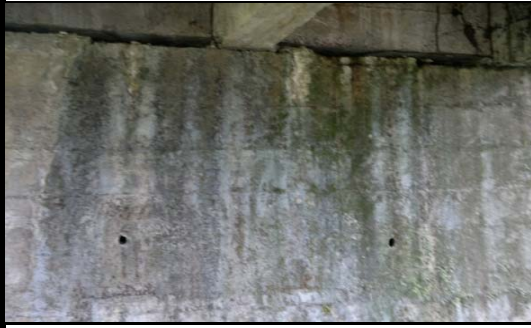
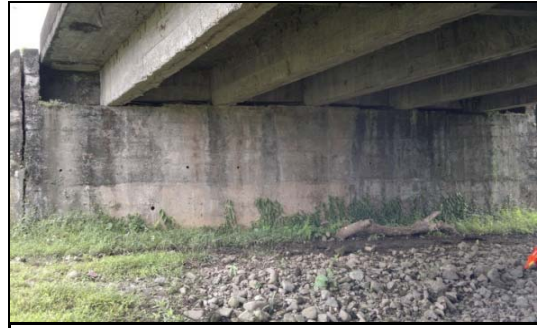
Apoyos móviles correspondientes a placas de acero.
 En general se observa infiltración de agua, desde la superficie del puente. Se deberá realizar una limpieza después de lograr la reparación de las juntas de expansión que permiten el ingreso del agua escorrentía.

1 DAÑO PEQUEÑO PERO REPARACIÓN NO ES NECESARIA (EXCEPTO MANTENIMIENTO MENOR)

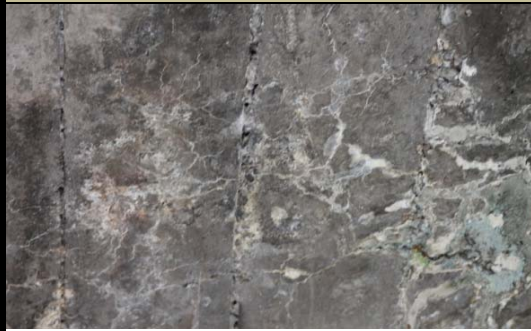
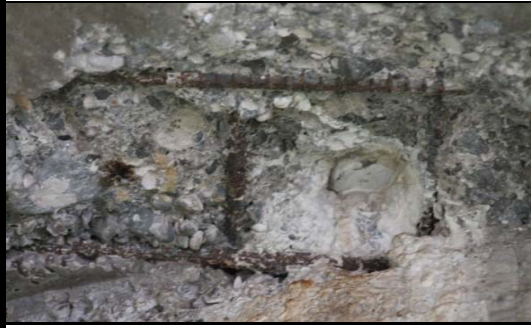
Losa en concreto reforzado. Se observa en general desprendimiento de concreto con refuerzo expuesto además de fisuras mayores a 1 mm que probablemente estén afectando el acero de refuerzo por el ingreso de agentes externos, siendo entonces la losa parte vital del puente, se solicita la reparación del concreto afectado de manera oportuna.

3 DAÑO SIGNIFICATIVO, REPARACIÓN NECESARIA MUY PRONTO

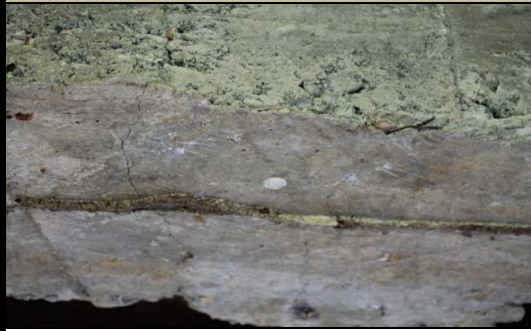
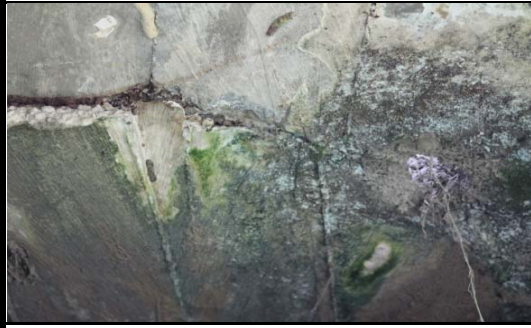
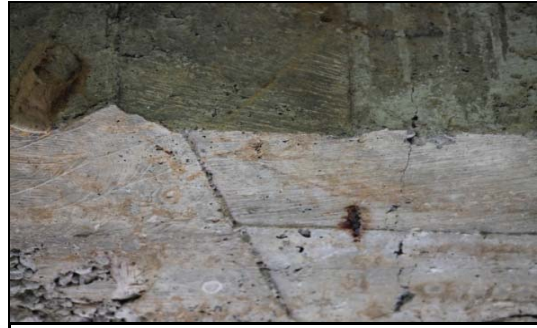
La superestructura del puente se compone de losa y cinco vigas en concreto reforzado, de una sola luz y simplemente apoyadas con sección constante, se evidencian fisuras mayores a 0.6 mm en las cinco vigas, hacia el centro de la luz, lo que podría estar evidenciando problemas de flexión. Se requiere a parte de monitorear constantemente la reparación del concreto en las zonas averiadas.

3 DAÑO SIGNIFICATIVO, REPARACIÓN NECESARIA MUY PRONTO

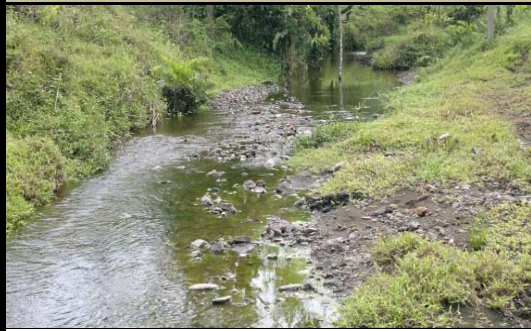
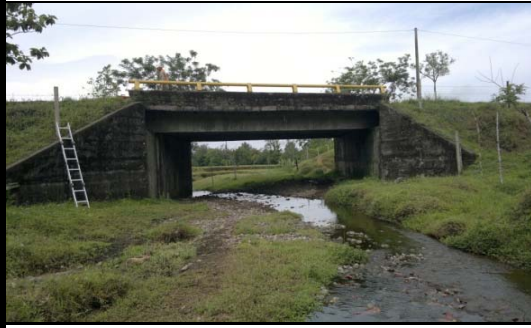
El puente atraviesa el Rio Veracruz, con un ancho de sección hidráulica de aproximadamente 4.00 m y una profundidad de promedio de 0.20 m. Al momento de la inspección se pudo observar que la velocidad del flujo es lenta, no se evidencia rastros de material pétreo de gran tamaño, además la pendiente promedio del cauce no es elevada, todos estos indicios nos pueden dar una idea del bajo riesgo del crecimiento del cauce que pueda desestabilizar los estribos o aletas del puente. Por tanto no es necesario tomar medidas de nivelación recalce de estribos. Tampoco se observan socavaciones causadas por el cauce sobre los estribos o aletas del puente.

0 SIN DAÑO O DAÑO INSIGNIFICANTE

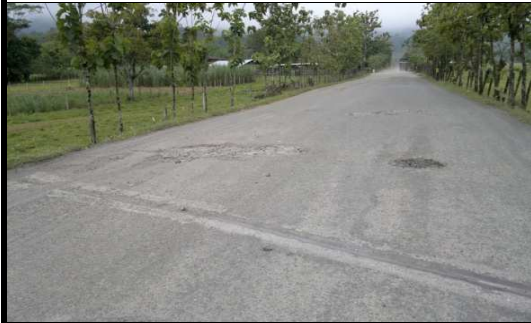
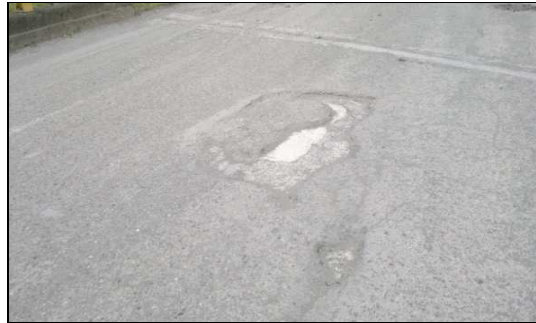
Las juntas de expansión del puente están compuestas de ángulos metálicos, en el acceso uno se presenta pérdida de parte del ángulo y en el acceso dos se presenta hundimiento, daños provocados posiblemente por el impacto generado por los vehículos al ingresar al puente, se observa que la junta se encuentra saturada de material de suelo, lo que indica que la junta no se encuentra trabajando, como se diseño. Se debe realizar una intervención a la junta para que retome sus propiedades de funcionamiento.

3 DAÑO SIGNIFICATIVO, REPARACIÓN NECESARIA MUY PRONTO

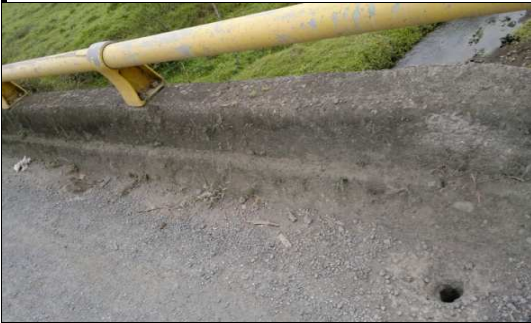
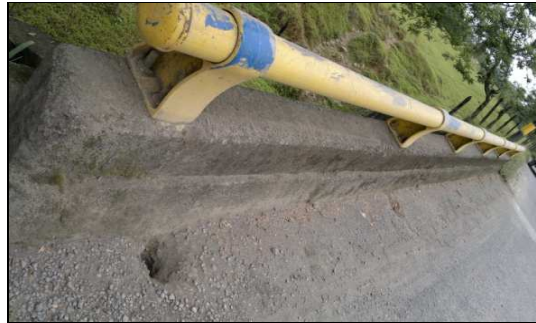
El puente no cuenta con andenes peatonales, pero presenta bordillos rectangulares en concreto a ambos lados de la calzada. El estado general de este componente es bueno solo en uno de ellos a la izquierda se presenta perdida de concreto, para lo que se recomienda la reparación para evitar el deterioro progresivo de dicho componente.

2 ALGÚN DAÑO, REPARACIÓN NECESARIA CUANDO SE PRESENTE LA OCASIÓN. EL COMPONENTE FUNCIONA COMO SE DISEÑÓ

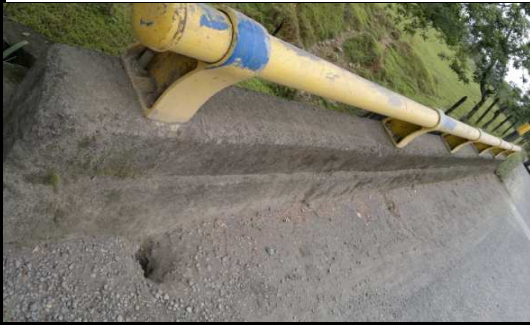
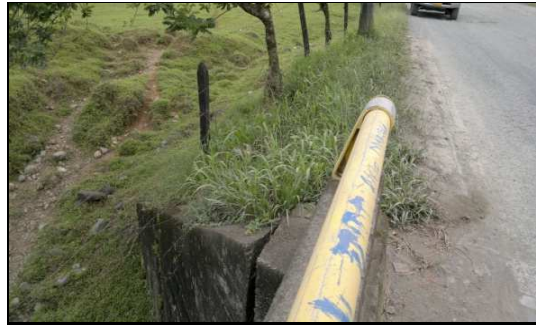
El puente cuenta con barandas en concreto solido y pasamanos metálico. No se evidencian daños de consideración, sin embargo, como parte del mantenimiento rutinario del mismo se recomienda la pintura general del elemento.

1 DAÑO PEQUEÑO PERO REPARACIÓN NO ES NECESARIA (EXCEPTO MANTENIMIENTO MENOR)

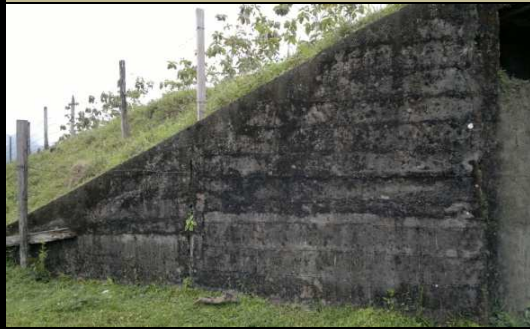
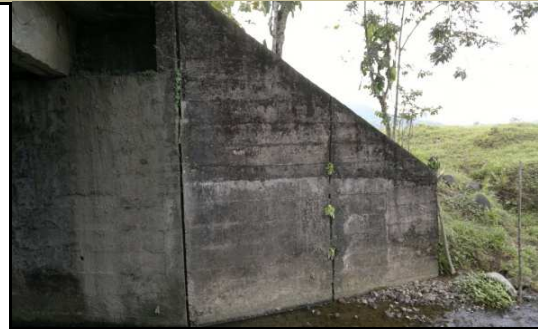
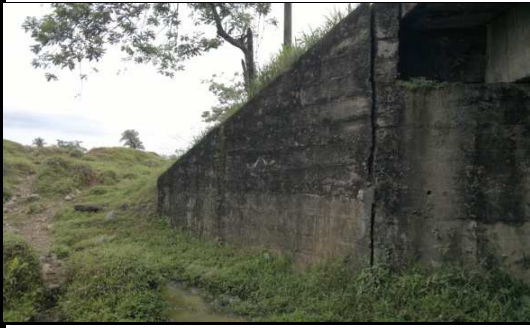
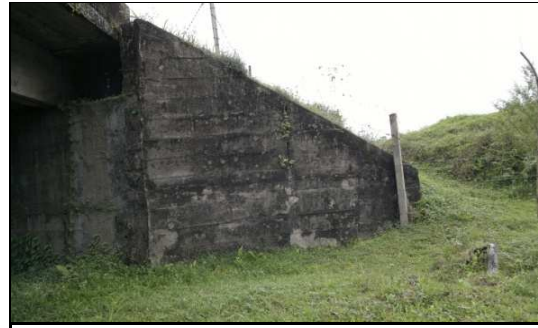
Aletas separadas de los estribos, en concreto reforzado. Al parecer, las aletas del puente fueron ampliadas dejando una junta de construcción en cada una de ellas con separación considerable mayor a 3 cm. Por la cual se empieza a evidenciar presencia de malezas debidas a la humedad, este mismo problema se presenta entre la junta de la aleta y el puente. Por lo anterior, se recomienda realizar una limpieza general en estas zonas afectadas.

0 SIN DAÑO O DAÑO INSIGNIFICANTE

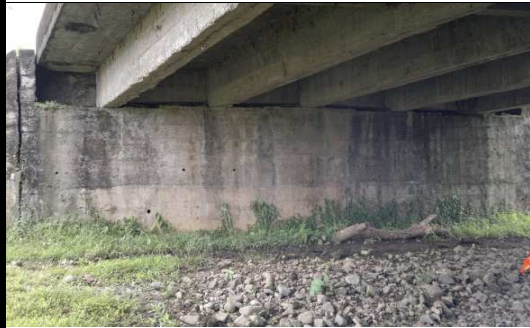
El puente presenta estribos en concreto, con aletas independientes. En la inspección no se observan problemas que puedan afectar el normal funcionamiento del componente, se recomienda un tratamiento de limpieza ya que presenta lesiones por suciedades que ingresan por las juntas de expansión que se encuentra en mal estado, esto puede afectar el concreto y el acero de refuerzo, se recomienda después de la reparación de la juntas de expansión la limpieza del concreto.

3 DAÑO SIGNIFICATIVO, REPARACIÓN NECESARIA MUY PRONTO

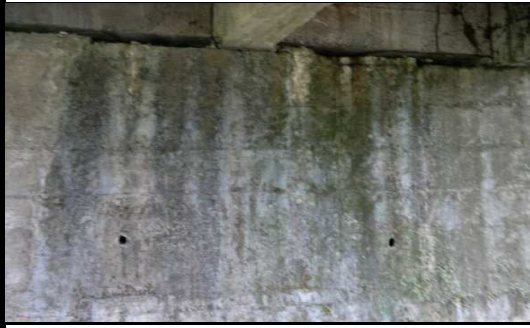
En general se observa infiltración de agua, desde la superficie del puente. Se deberá realizar una limpieza después de lograr la reparación de las juntas de expansión que permiten el ingreso del agua escorrentía.

1 DAÑO PEQUEÑO PERO REPARACIÓN NO ES NECESARIA (EXCEPTO MANTENIMIENTO MENOR)

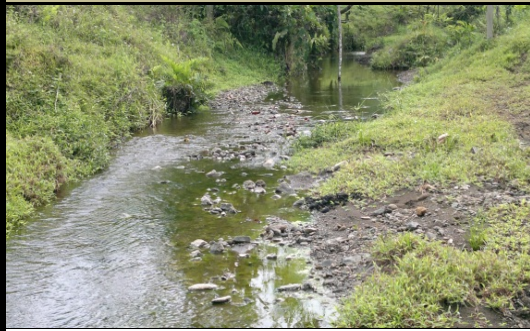
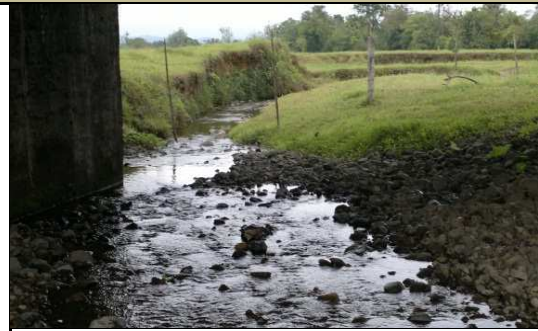
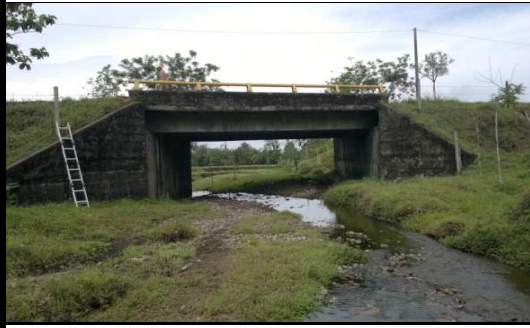
El puente atraviesa el Rio Veracruz, con un ancho de sección hidráulica de aproximadamente 4.00 m y una profundidad de promedio de 0.20 m. Al momento de la inspección se pudo observar que la velocidad del flujo es lenta, no se evidencia rastros de material pétreo de gran tamaño, además la pendiente promedio del cauce no es elevada, todos estos indicios nos pueden dar una idea del bajo riesgo del crecimiento del cauce que pueda desestabilizar los estribos o aletas del puente. Por tanto no es necesario tomar medidas de nivelación recalce de estribos. Tampoco se observan socavaciones causadas por el cauce sobre los estribos o aletas del puente.

0 SIN DAÑO O DAÑO INSIGNIFICANTE

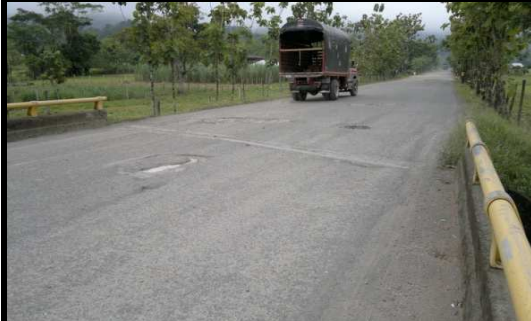
No existe ninguna tipo de señal vertical preventiva, reglamentaria ni informativa, se recomienda la instalación de señales verticales preventiva de aproximación a puente y una señal reglamentaria de velocidad máxima en la vía, dichas señales deberán ser puestas en ambos sentidos de la vía. Se presenta deficiencia en las señalización por desgaste en la demarcación de la vía, se debe mejorar la señalización horizontal.

2	ALGÚN DAÑO, REPARACIÓN NECESARIA CUANDO SE PRESENTE LA OCASIÓN. EL COMPONENTE FUNCIONA COMO SE DISEÑÓ
---	---

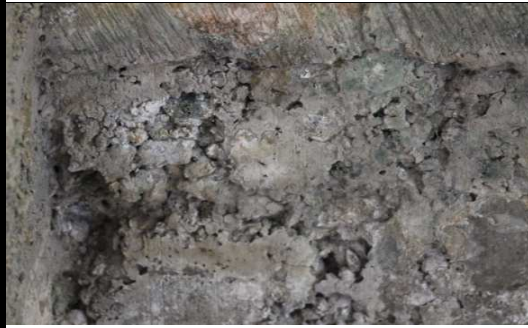
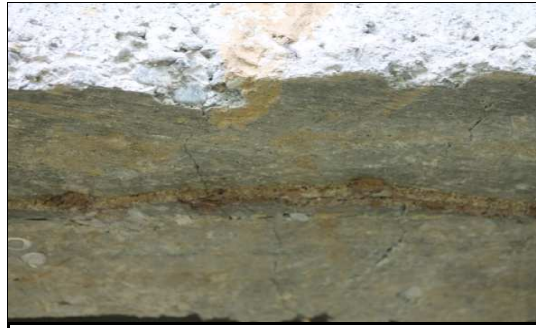
El puente en su componente general se ha calificado como 3, Daño significativo, reparación necesaria muy pronto. Dado que algunos componentes del puente como la superficie, las juntas de expansión, la losa y las vigas; se encuentran con algunos daños importantes que requieren intervención, ya que el deterioro progresivo en estos elementos afecta la estabilidad del mismo.

3 DAÑO SIGNIFICATIVO, REPARACIÓN NECESARIA MUY PRONTO
