**ESTUDIOS DE INSPECCION E INVENTARIO DE PUENTES
DE LA RED NACIONAL DE CARRETERAS
ZONA OCCIDENTE**

INFORME PUENTE CAÑADUZALES 01- 6202-025.00

PR 52+0667

**CARRETERA CHIGORODO- DABEIBA
DEPARTAMENTO DE ANTIOQUIA**

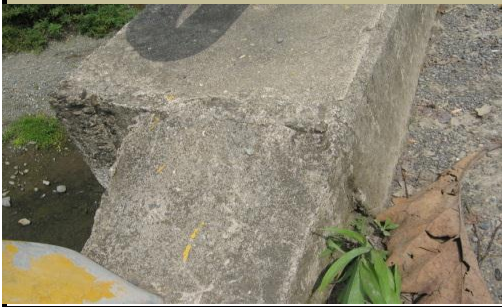
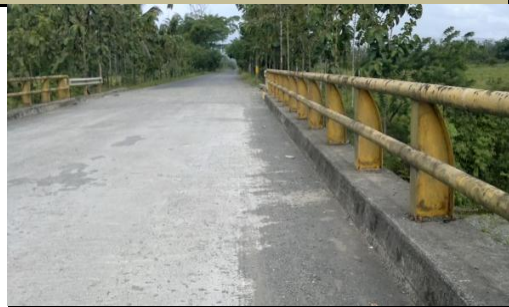
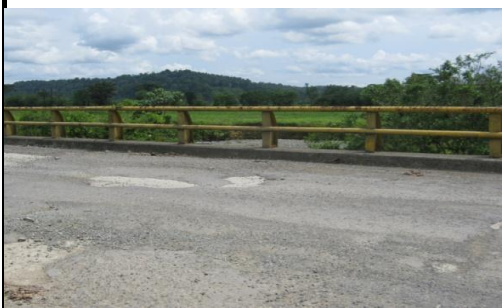
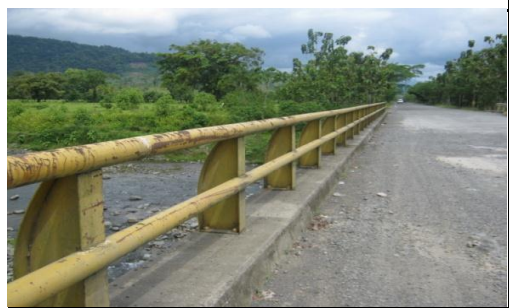
El puente no cuenta con andenes peatonales, existen bordillos rectangulares en concreto a lo largo del puente y sobre ellos se apoya una baranda metálica. No se evidencian daños en este componente.

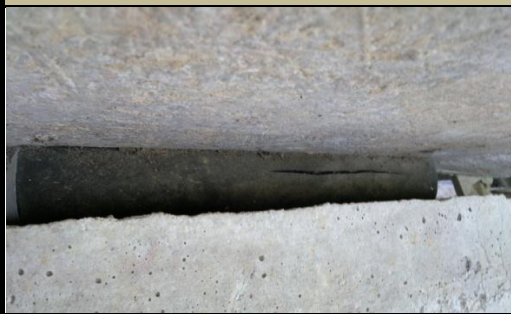
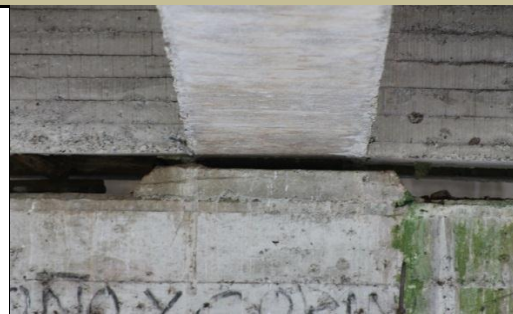
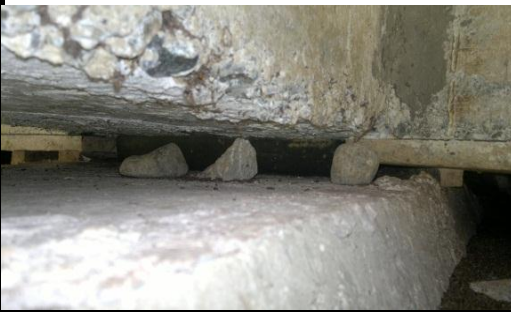
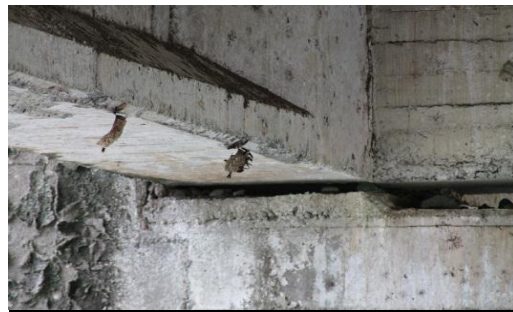
Los apoyos móviles en ambos estribos y pilas están compuestos de placas de neopreno, no se observan problemas en esta componente

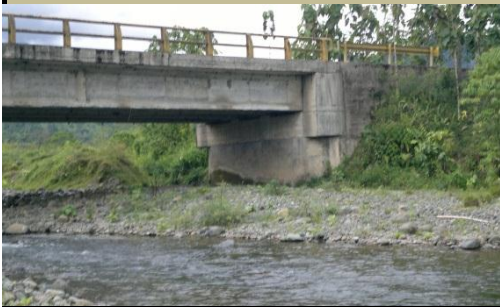
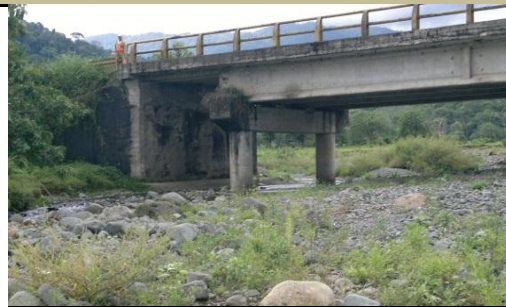
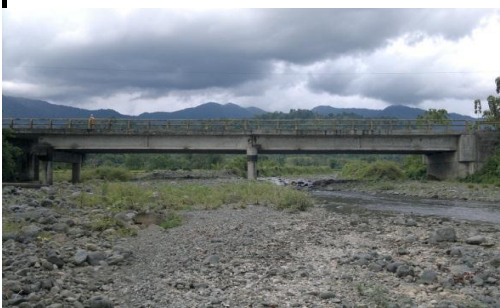
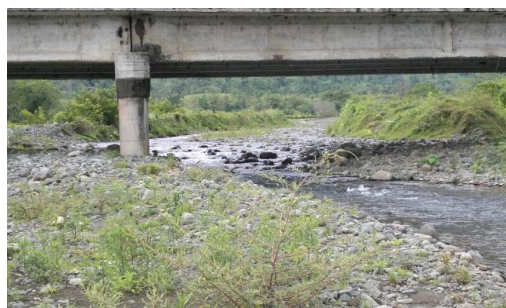
El puente atraviesa el Rio Cañaduzales, con un ancho de sección hidráulica de aproximadamente 15.0m y una profundidad promedio de 0.40m. Al momento de la inspección se pudo observar que la velocidad del flujo es medianamente rápida, se evidencia rastros de material pétreo de tamaño medio, la pendiente promedio del cauce no es elevada, sin embargo no se presentan problemas de socavación en los estribos ni en las pilas del puente.
