**ESTUDIOS DE INSPECCION E INVENTARIO DE PUENTES
DE LA RED NACIONAL DE CARRETERAS
ZONA OCCIDENTE**

**INFORME PUENTE PIEDRAS BLANCAS 01- 6202-033.00
PR 73+0814
CARRETERA CHIGORODO- DABEIBA
DEPARTAMENTO DE ANTIOQUIA**

**INFORME PUENTE PIEDRAS BLANCAS
01- 6202-033.00
REGIONAL 01 - ANTIOQUIA
CARRETERA CHIGORODO- DABEIBA**

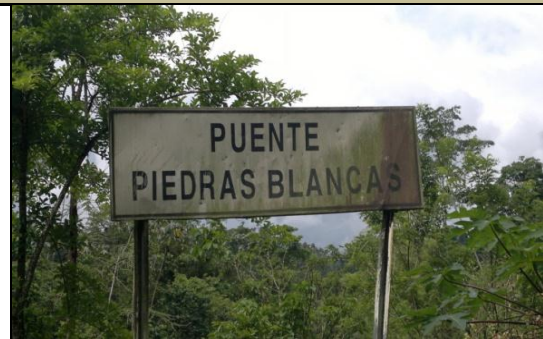
FOTO 2: PLACA IDENTIFICACIÓN PUENTE

Existen señales con el nombre del puente, se observa deterioro en la pintura por falta de mantenimiento. No existe ningún tipo de señal vertical preventiva, reglamentaria ni informativa, se recomienda la instalación de señales verticales preventivas de aproximación al puente y una señal reglamentaria de velocidad máxima en la vía, dichas señales deberán ser puestas en ambos sentidos de la vía.
