**ESTUDIOS DE INSPECCION E INVENTARIO DE PUENTES
DE LA RED NACIONAL DE CARRETERAS
ZONA OCCIDENTE**

INFORME PUENTE RANCHO CAIDO 01-6202-049.00

PR 104+0530

**RUTA 6202 CHIGORODO - DABEIBA
DEPARTAMENTO DE ANTIOQUIA**

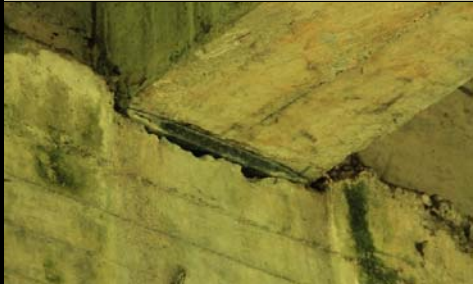
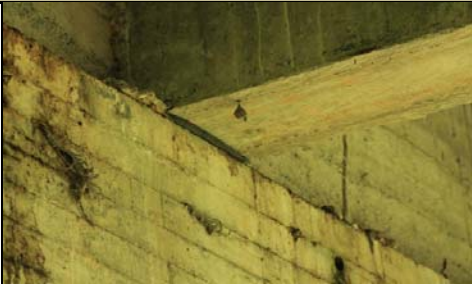
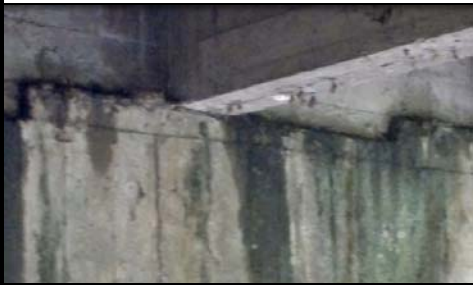
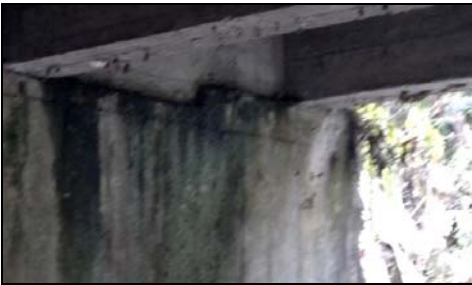
FOTO 1		FOTO 2

INSTITUTO NACIONAL DE VÍAS-INVIAS ESTUDIOS DE INSPECCIÓN E INVENTARIO DE Puentes DE LA RED NACIONAL DE CARRETERAS ZONA OCCIDENTE INFORME DE PUENTE RANCHO CAIDO 01-6202-049.00 CHIGORODO - DABEIBA					
COMPONENTE 9 - APOYOS					
TIPO:	30 - PLACAS DE NEOPRENO				
ESTADO					
Los apoyos del puente están compuestos por placas de neopreno. Se observan humedades en general, producto de las filtraciones a través de las juntas de expansión. Es necesario llevar a cabo una limpieza general del componente.					
REGISTRO FOTOGRÁFICO

FOTO 3		FOTO 4			
CALIFICACIÓN OBTENIDA EN LA INSPECCIÓN					
0	SIN DAÑO O DAÑO INSIGNIFICANTE				
OBRAS DE REPARACIÓN Y/O MANTENIMIENTO					
TIPO	DESCRIPCIÓN	UNIDAD	CANTIDAD	VALOR UNITARIO	VALOR PARCIAL
10	LIMPIEZA	UND	8	31,191	249,528
TOTAL INTERVENCIÓN					249,528
