**ESTUDIOS DE INSPECCION E INVENTARIO DE PUENTES
DE LA RED NACIONAL DE CARRETERAS
ZONA OCCIDENTE**

INFORME PUENTE LA LLORONA 01-6202-050.00

PR 105+0462

RUTA 6202 CHIGORODO - DABEIBA

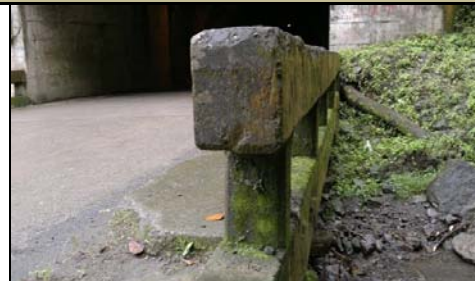
FOTO 2: PLACA IDENTIFICACIÓN PUENTE - NO EXISTE

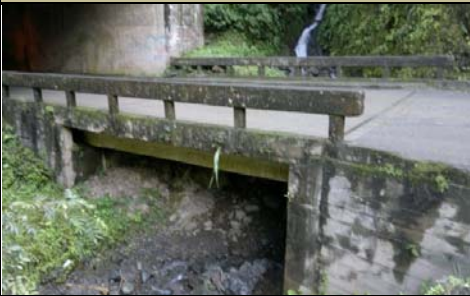
<p style="text-align: center;">FOTO 1</p>

ESTADO
El puente cuenta con aletas integrales a los estribos se recomienda limpieza pero se anexa en el componente de estribos.
