**ESTUDIOS DE INSPECCION E INVENTARIO DE PUENTES  
DE LA RED NACIONAL DE CARRETERAS  
ZONA OCCIDENTE**

**INFORME PUENTE QUEBRADA MUAN 01-6203-002.00**

**PR 09+0558**

**RUTA 6203 DABEIBA-MANGLAR-CATIVO-SANTA FE DE ANTIOQUIA  
DEPARTAMENTO DE ANTIOQUIA**

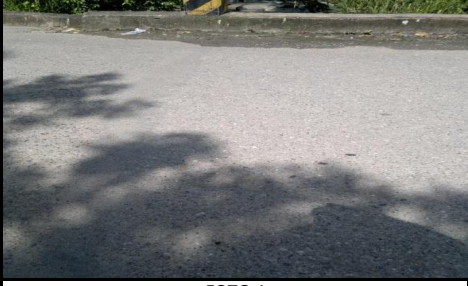
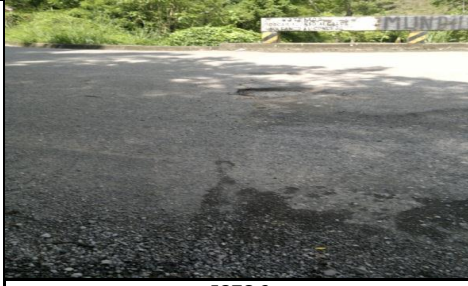
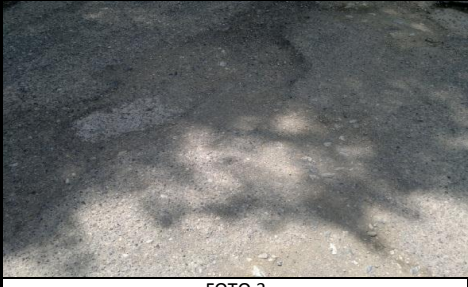
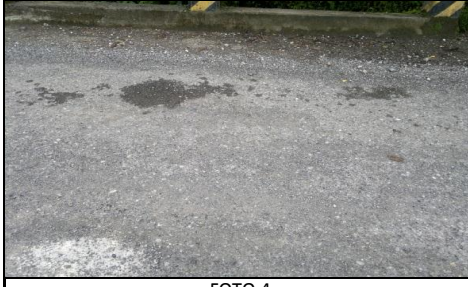
INSTITUTO NACIONAL DE VÍAS-INVIAS					
ESTUDIOS DE INSPECCIÓN E INVENTARIO DE PUENTES DE LA RED NACIONAL DE CARRETERAS ZONA OCCIDENTE					
INFORME DE PUENTE QDA MUAN 01-6203-002.00 DABEIBA-MANGLAR-CATIVO-SANTA FE DE ANTIOQUIA					
COMPONENTE 2 - JUNTAS DE EXPANSION					
TIPO:	92 - DESCONOCIDO				
ESTADO					
<p>Durante la inspección no se pudo determinar el dispositivo de junta, y no se aprecia a simple vista la dilatación existente entre las losas de aproximación y la superficie del puente. No se observaron filtraciones en la subestructura por la ausencia de estos elementos, por lo que no se requiere ningún tipo de intervención en el componente.</p>					
REGISTRO FOTOGRÁFICO

FOTO 4			
CALIFICACIÓN OBTENIDA EN LA INSPECCIÓN					
0	SIN DAÑO O DAÑO INSIGNIFICANTE				
OBRAS DE REPARACIÓN Y/O MANTENIMIENTO					
TIPO	DESCRIPCIÓN	UNIDAD	CANTIDAD	VALOR UNITARIO	VALOR PARCIAL

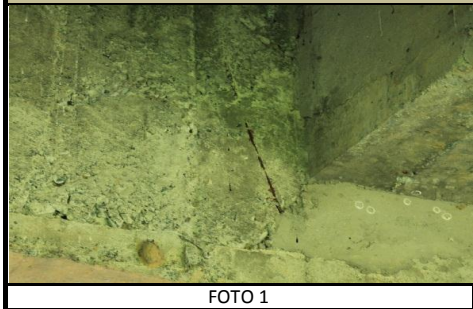
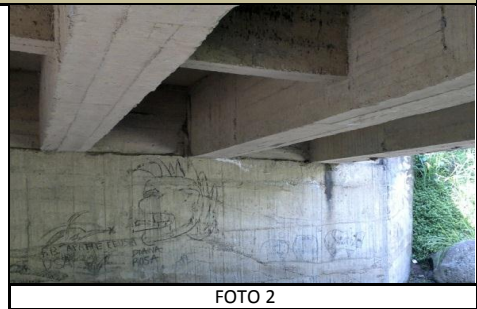
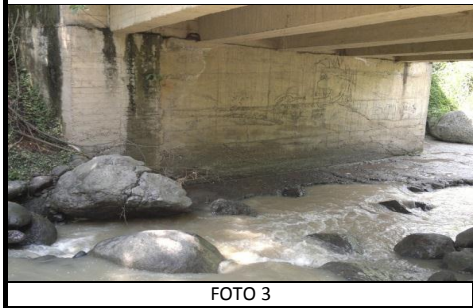
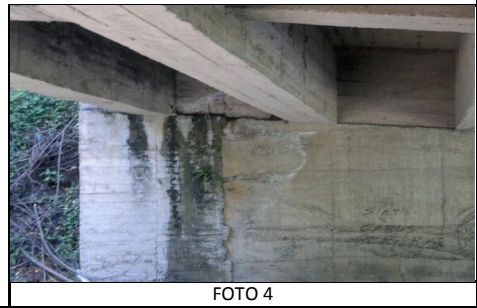
Los apoyos del puente están compuestos por simples juntas de construcción. Durante la inspección no se observaron elementos fuera de su posición. No se requiere ningún tipo de intervención en este componente.

0 SIN DAÑO O DAÑO INSIGNIFICANTE

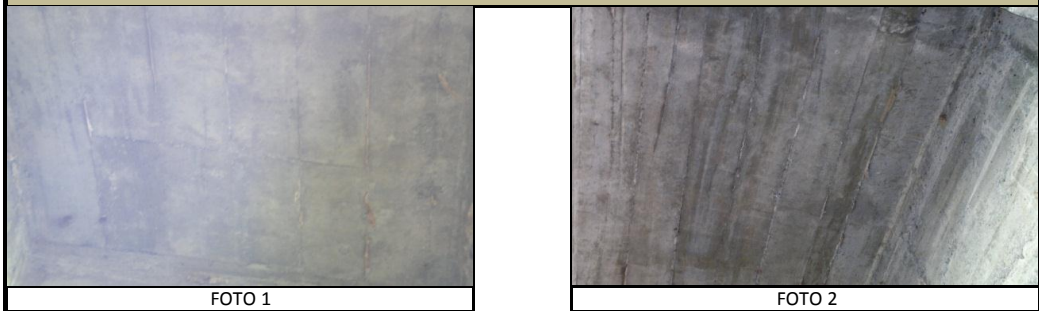
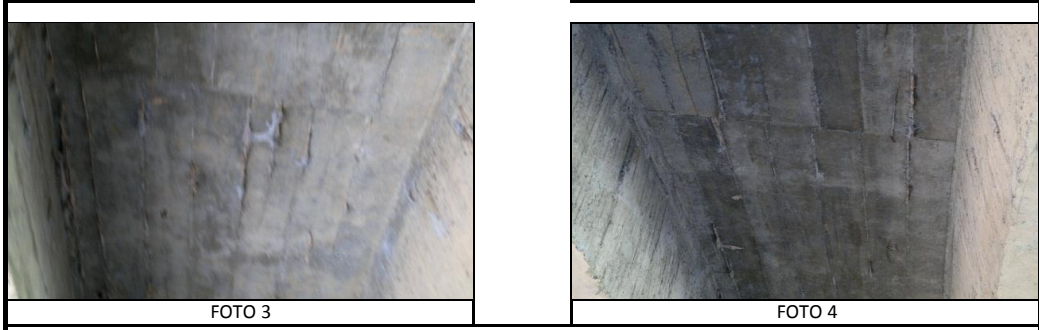
La losa de la superestructura del puente está construida en concreto reforzado. No se observan daños significativos en el elemento, por lo que no se requiere intervención en este componente.

0	SIN DAÑO O DAÑO INSIGNIFICANTE
---	--------------------------------

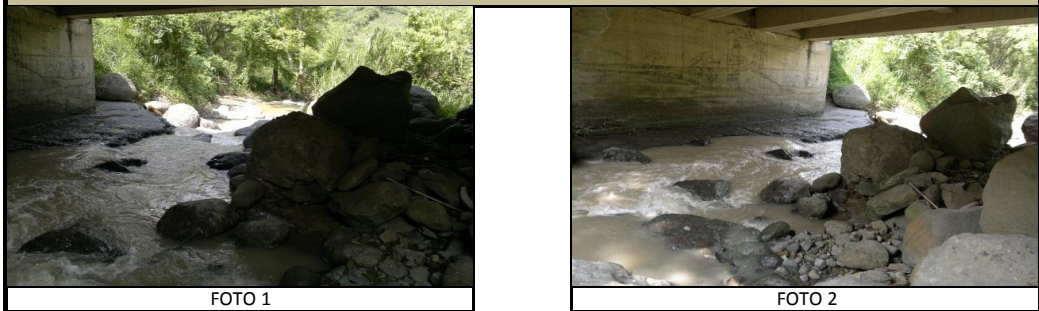
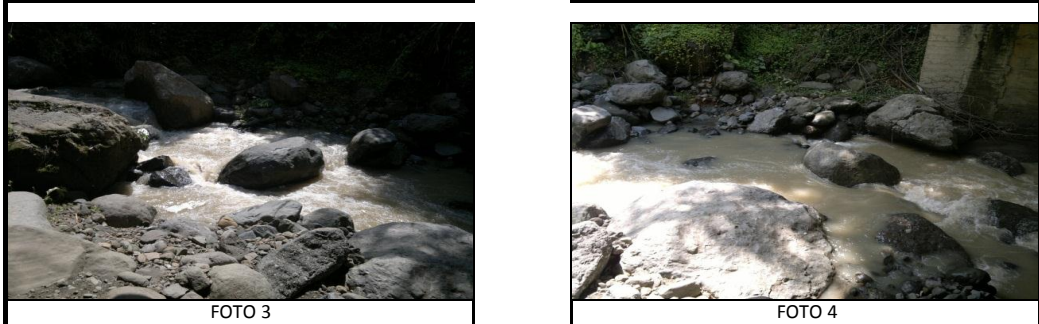
El puente cruza una pequeña quebrada denominada Quebrada El Muan, la que presenta una velocidad y nivel de cauce bajos. No se detectaron problemas causados por este componente que pudiesen comprometer la integridad del puente, por lo que no es necesaria ninguna intervención.

0 SIN DAÑO O DAÑO INSIGNIFICANTE
