**ESTUDIOS DE INSPECCION E INVENTARIO DE PUENTES
DE LA RED NACIONAL DE CARRETERAS
ZONA OCCIDENTE**

**INFORME PUENTE PASO REAL 01-6204A-001.00
PR 06+0268
RUTA 6204A SANTA FE DE ANTIOQUIA - MEDELLIN
DEPARTAMENTO DE ANTIOQUIA**

**INFORME PUENTE PASO REAL
01-6204A-001.00
REGIONAL 01-ANTIOQUIA
CARRETERA SANTA FE DE ANTIOQUIA - MEDELLIN**

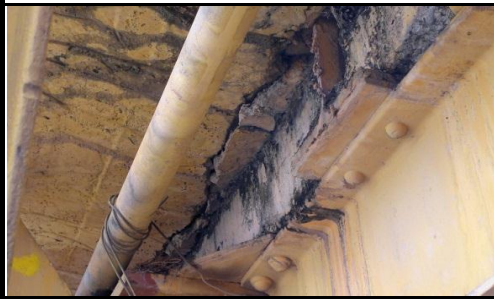
FOTO 3

El puente cuenta con andenes de concreto en ambos costados con un ancho de 0.45 m cada uno. Se presenta deterioro del concreto de andenes, por fracturas y pérdida de sección con refuerzo expuesto. Se debe intervenir pronto este componente, ya que se pudo evidenciar gran números de peatones utilizando el puente durante los días de la inspección, evidenciando la importancia de estos elementos.

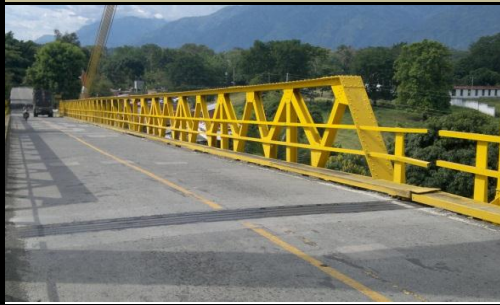
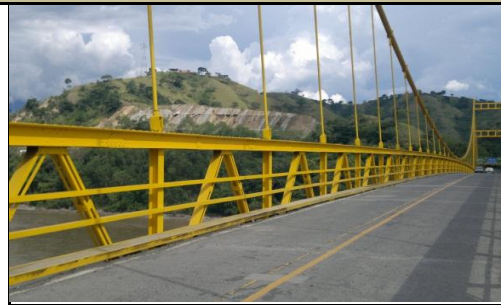
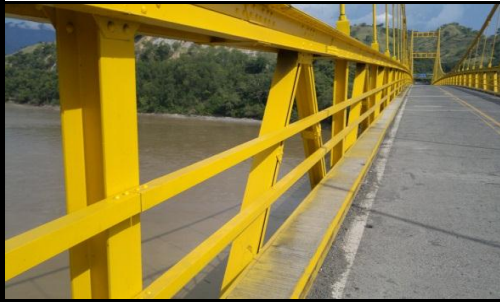
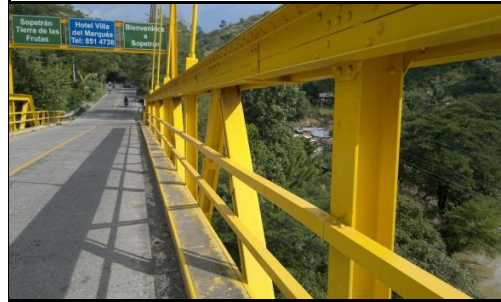
Las barandas del puente están conformadas por parte de la estructura del mismo, con adición de dos filas de ángulos metálicos a lo largo de este. No se presenta ningún tipo de problema en este componente. Se puede notar que este puente fue pintado hace poco ya que la pintura en el momento de la inspección no presentaba deterioro.

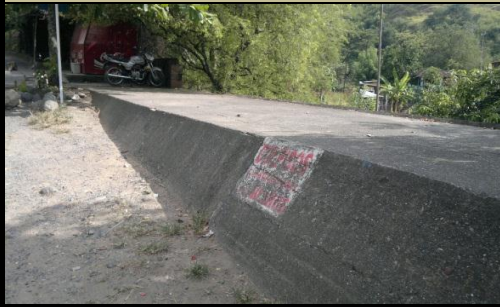
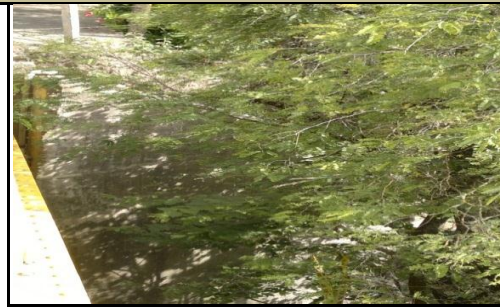
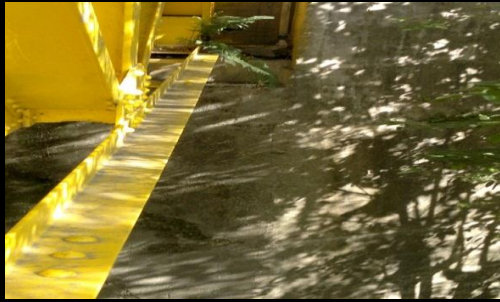
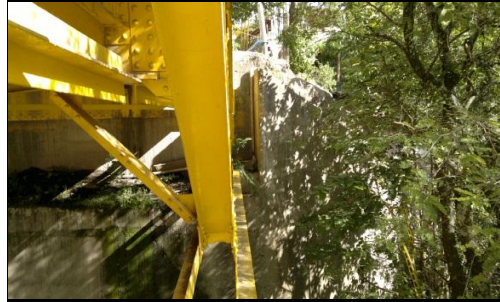
Se observan construcciones y vegetación en las cercanías de los taludes del puente. No se presenta ningún tipo de problema en este componente. Por lo tanto no es necesario realizar ningún tipo de intervención.

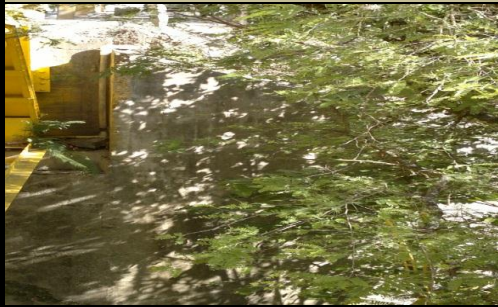
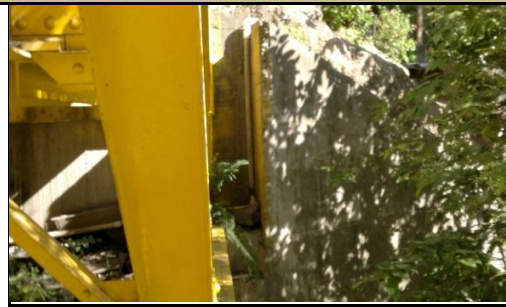
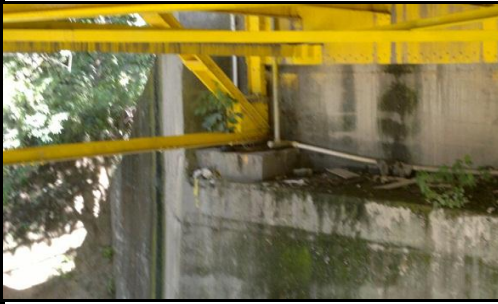
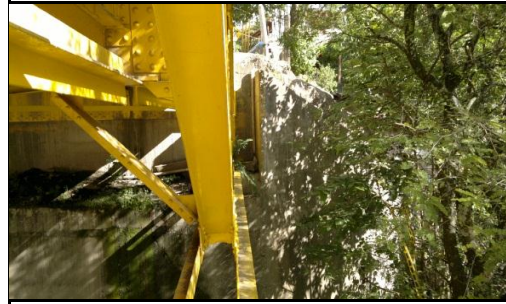
El puente presenta dos aletas en concreto en el ES2. Adyacente a las aletas se observa gran vegetación; sin embargo no se presentan daños significativos que afecten la estabilidad del elemento en cuestión. Por tanto no es necesario ningún tipo de intervención para dicho componente.

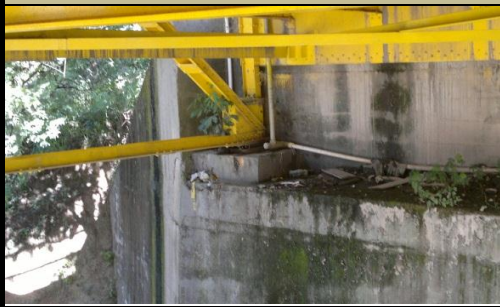
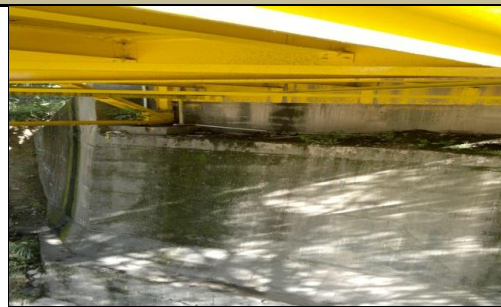
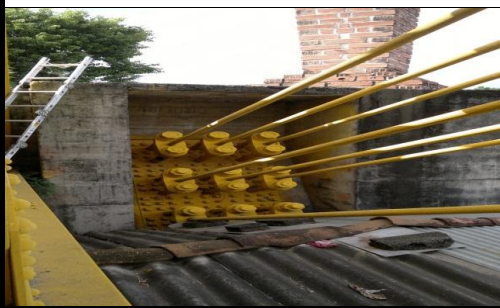
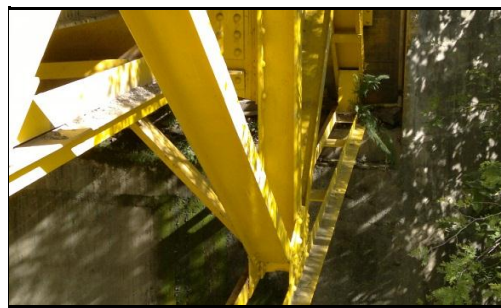
Los estribos del puente son macizos de concreto, tienen una altura promedio de 9.80 m, las vigas que hacen parte de la superestructura descansan en los estribos apoyadas sobre placas de neopreno en el ES2 y en rodillos metálicos en el ES1. En los costados de este componente, se observan dos muertos donde se encuentran anclados los cables que sostienen el puente. Durante la inspección no se observaron daños en estos elementos, por lo que solo se recomienda realizar limpieza general como parte del mantenimiento rutinario que se debe llevar a cabo periódicamente.

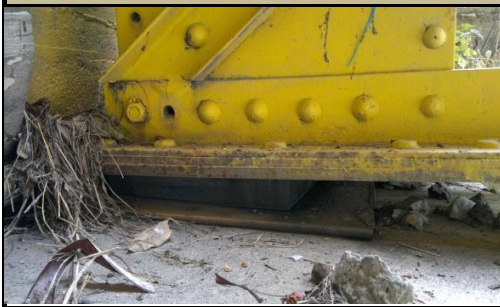
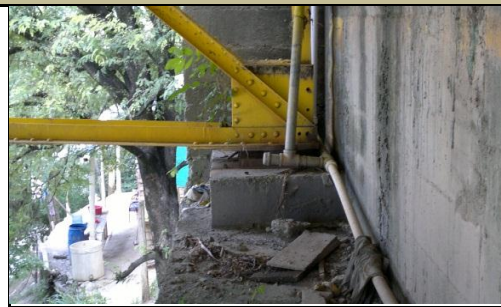
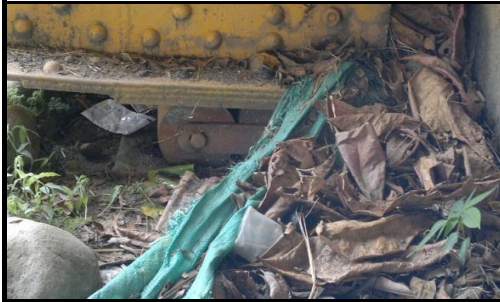
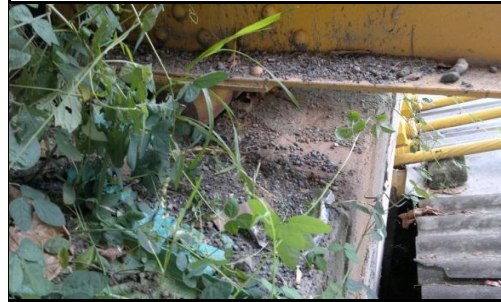
El puente cuenta con apoyos fijos en neopreno y placas de acero en el ES2, en el ES1 existen rodillos metálicos, a los cuales se les ha restringido el movimiento con la acumulación de basuras y material granular que se presenta en la corona de los estribos, especialmente junto a estos elementos. Por lo tanto es importante limpiarlos y lubricarlos para que puedan desempeñar su función como es debido y como fueron diseñados.

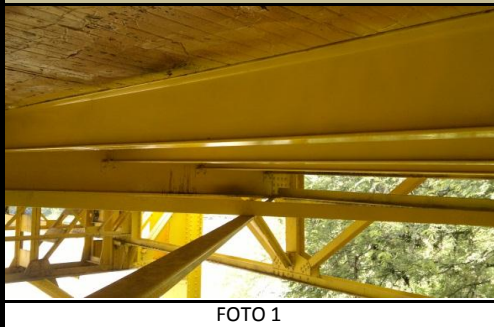
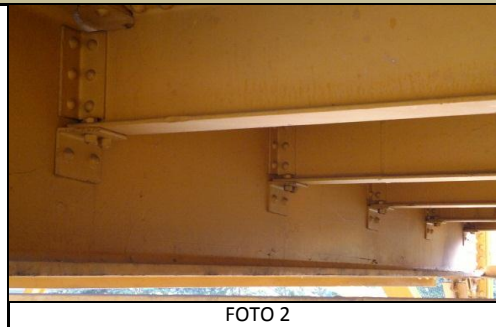
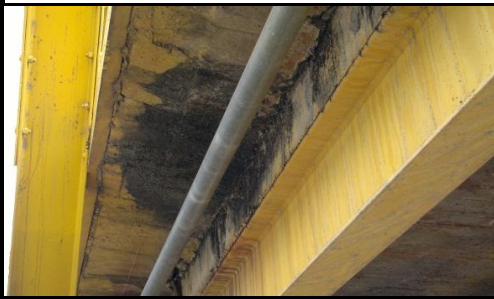
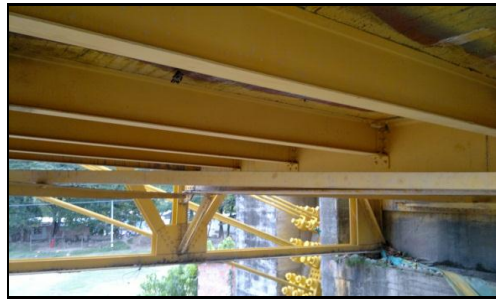
El puente cuenta con una superestructura formada por vigas longitudinales y transversales metálicas. Durante la inspección no se observaron daños en estos elementos, por lo que no se requiere realizar ningún tipo de intervención en este componente. Se puede evidenciar que a estos elementos se le realizó mantenimiento rutinario hace poco pues no se observan problemas de deterioro estructural ni en la pintura la que se ve en optimas condiciones.

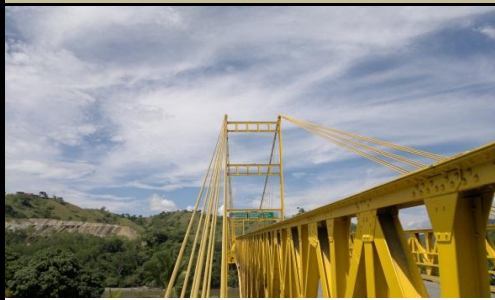
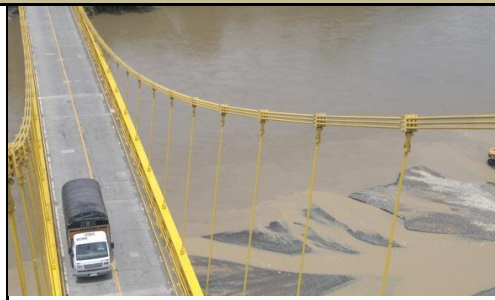
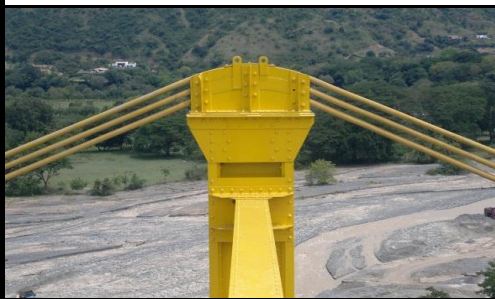
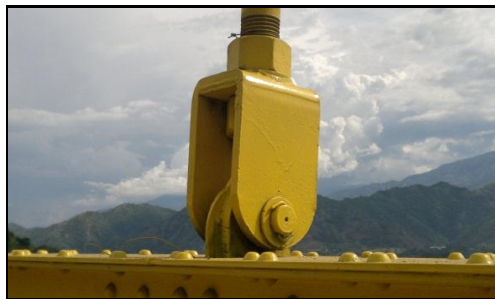
El puente se sostiene de dos grupos de cables, conformados por nueve paquetes cada uno, además de torones que soportan la superestructura y transmiten las cargas a las torres y anclajes del puente junto a los estribos, este componente funciona como fue diseñado y no presentó problemas en el momento de la inspección.

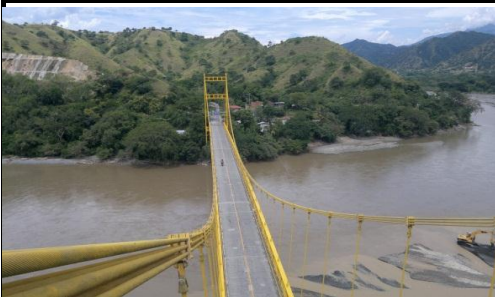
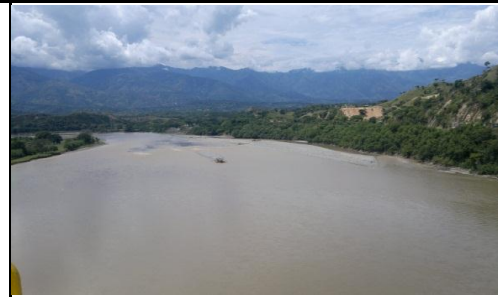
El puente en estudio salva el Río Cauca, el cual es un río navegable y que tiene una vasta extensión en la región, con un ancho de cauce de 283.25 m, sin contaminación, ni malos olores. Muy cerca del puente recibe el Río Tonusco, del cual se extrae material para construcción. Durante la inspección no se detectaron problemas en el puente que pudieran ser causados por este componente, por lo que no es necesario llevar a cabo ningún tipo de intervención.
