**ESTUDIOS DE INSPECCION E INVENTARIO DE PUENTES  
DE LA RED NACIONAL DE CARRETERAS  
ZONA OCCIDENTE**

**INFORME PUENTE QUEBRADA EL SAPO 01-6204A-002.00  
PR 17+0870  
RUTA 6204A SANTA FE DE ANTIOQUIA - MEDELLIN  
DEPARTAMENTO DE ANTIOQUIA**

**INFORME PUENTE QUEBRADA EL SAPO  
01-6204A-002.00  
REGIONAL 01-ANTIOQUIA  
CARRETERA SANTA FE DE ANTIOQUIA - MEDELLIN**

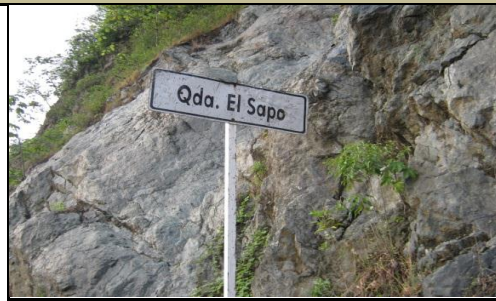
FOTO 2: PLACA IDENTIFICACIÓN PUENTE

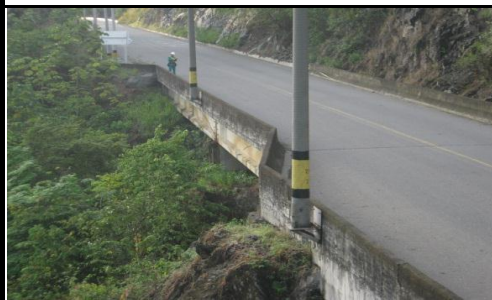
FOTO 3: VISTA PANORAMICA LONGITUDINAL

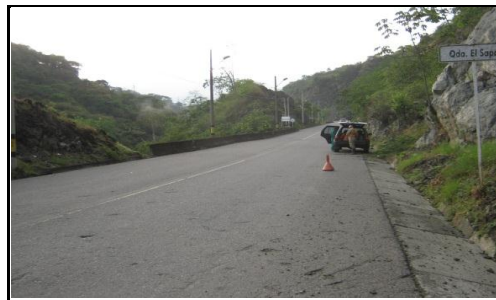
FOTO 4: VISTA PANORAMICA TRANSVERSAL

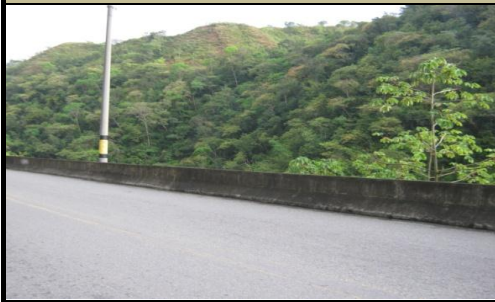
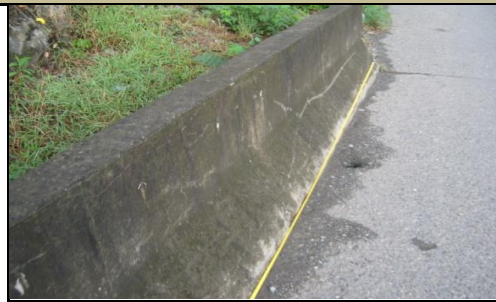
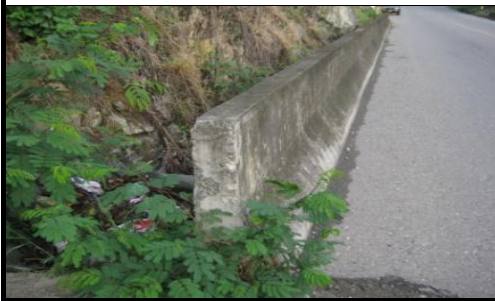
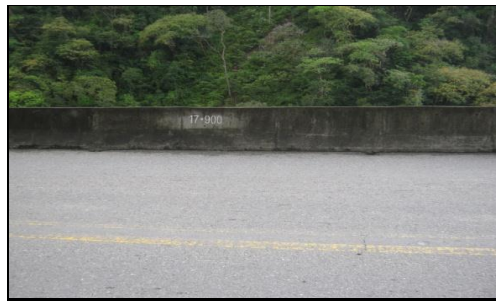
El puente no cuenta con bordillos, ya que éstos se encuentran embebidos en la barandas sólidas de concreto. Por lo tanto, las reparaciones corresponden en conjunto al componente de las barandas.

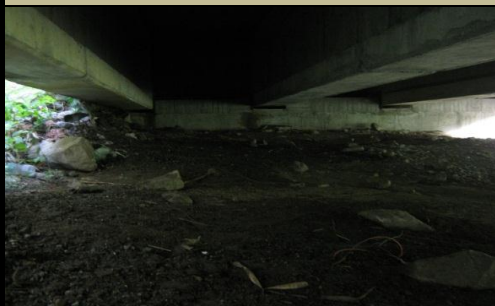
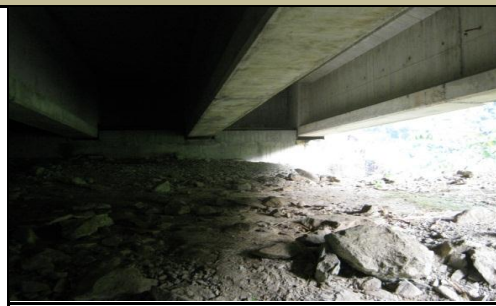
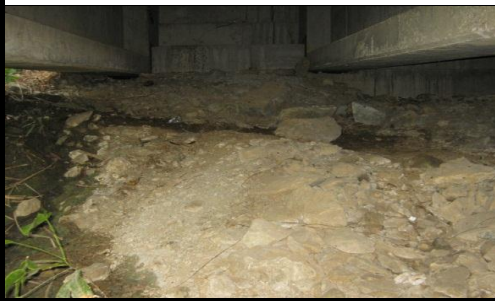
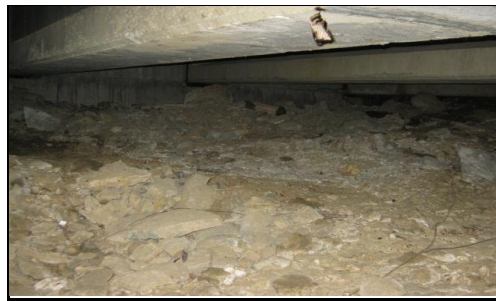
El puente cuenta con taludes en los costados de ambos accesos, los cuales están protegidos por cunetas que desaguan las laderas aldañas al puente y la misma vía de acceso al puente. En el momento de la inspección se observó material degradado y abundante vegetación que deben ser retirados dentro del mantenimiento rutinario del puente o la vía. Se debe además construir un dissipador en el acceso uno costado izquierdo del puente, que recoja las aguas de la cuneta y las lleve al cauce sin generar socavación del talud.

- Limpieza general en el área de los conos, dada la gran cantidad de vegetación que se encuentra allí y construcción de dissipador de energía hacia un acceso del puente, que evite socavaciones y daños de gran importancia producto de la escorrentía superficial.

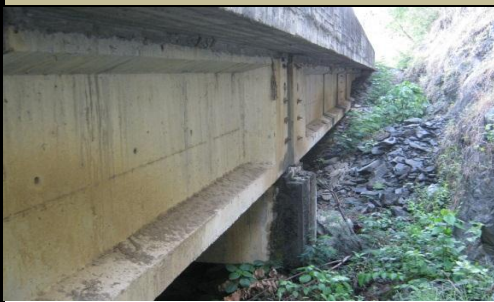
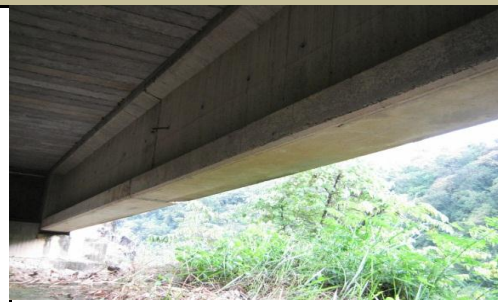
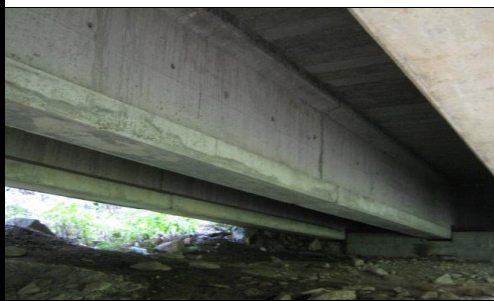
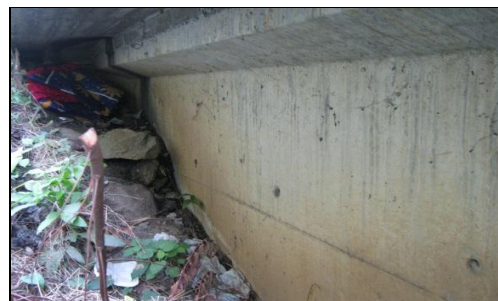
La composición estructural de la losa del puente es en plaquetas prefabricadas en la parte que da hacia el interior de las vigas, estas placas son de la misma longitud o separación entre vigas y ancho de 0.30 m. Hacia los voladizos del puente la placa esta construida en concreto reforzado. En el momento de la inspección se presenta pérdida de recubrimiento en una plaqueta en la LU1, con exposición del acero de refuerzo. Dado lo anterior, se recomienda la reparación de concreto en las áreas afectadas con el fin de evitar su progreso y daños de mayor consideración.
