**ESTUDIOS DE INSPECCION E INVENTARIO DE PUENTES  
DE LA RED NACIONAL DE CARRETERAS  
ZONA OCCIDENTE**

**INFORME PUENTE QUEBRADA LA GUAIRA 01-6204A-003.00  
PR 18+0080**

**RUTA 6204A SANTA FE DE ANTIOQUIA - MEDELLIN  
DEPARTAMENTO DE ANTIOQUIA**

**CONSORCIO INGENIERIA VIAL 2011**

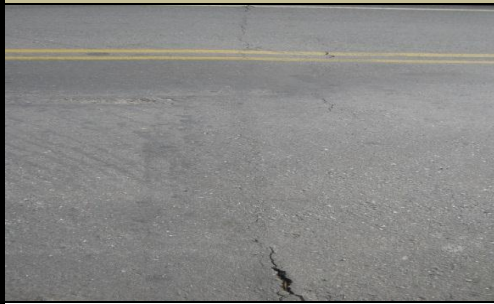
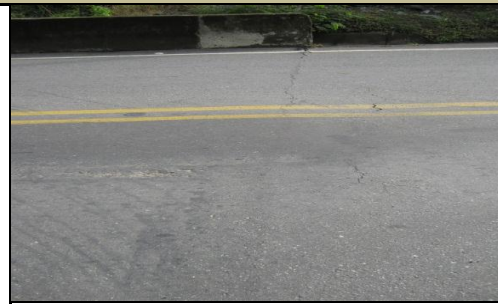
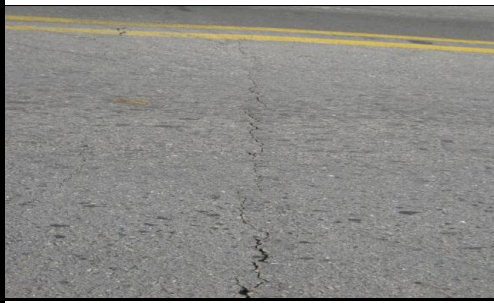
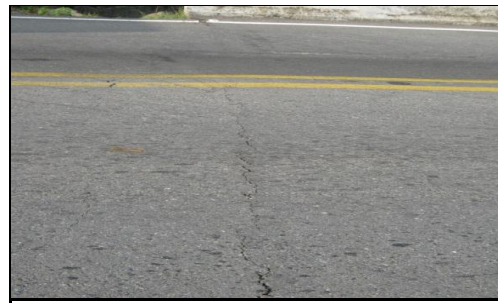
En el puente al momento de la inspección no se observaron dispositivos de juntas de expansión, se evidencian fisuras en los empalmes entre losas de acceso y losa del puente, generalmente este tipo de irregularidad en el asfalto se genera por los movimientos naturales que causa el tráfico vehicular y por juntas de construcción entre las losas de acceso y la losa del puente. Sin embargo, hacia la subestructura no se presentan filtraciones, por lo cual se intuye que el dispositivo allí existente funciona correctamente. Por lo tanto no es necesario intervenir la componente.

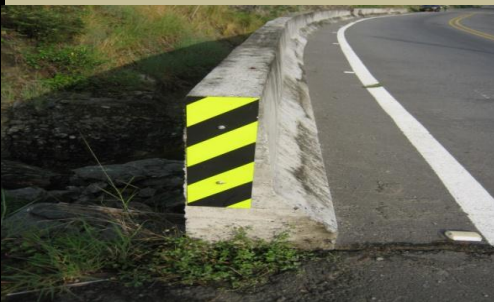
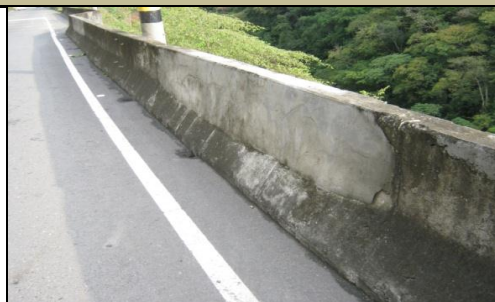
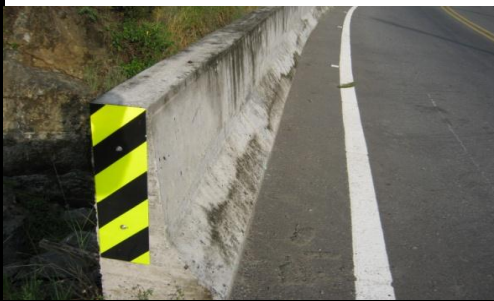
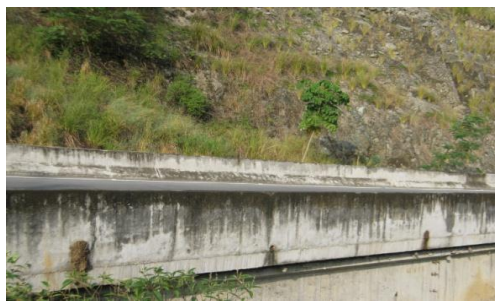
El puente no cuenta con bordillos, ya que estos se encuentran embebidos en las barandas sólidas existentes. Por lo tanto, el elemento se inspecciona en conjunto con las barandas en dicha componente.

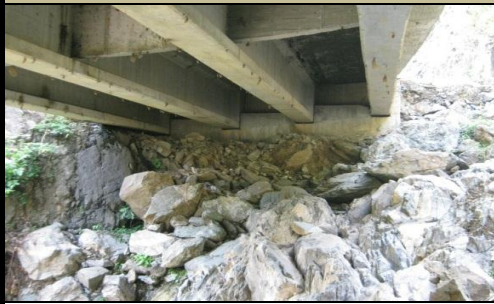
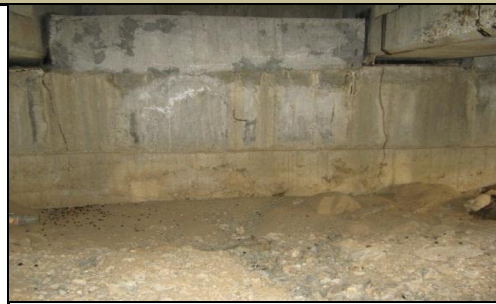
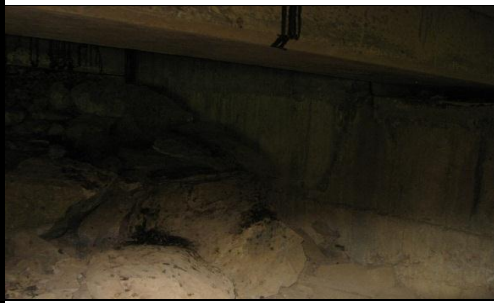
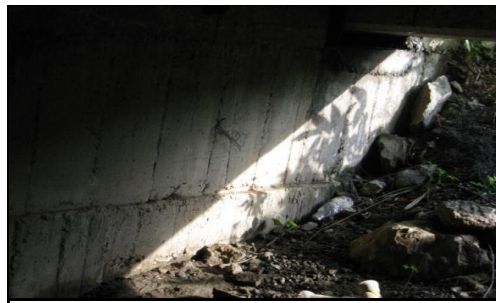
La configuración estructural de los estribos del puente se definen como macizos enterrados que sobresalen 1.40 m, hasta el nivel inferior de las vigas, en el momento de la inspección no se observaron problemas inherentes a este componente, por lo que no se requiere ningún tipo de intervención.

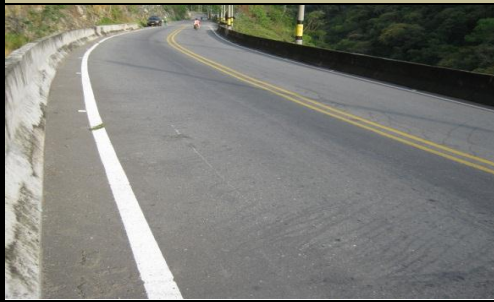
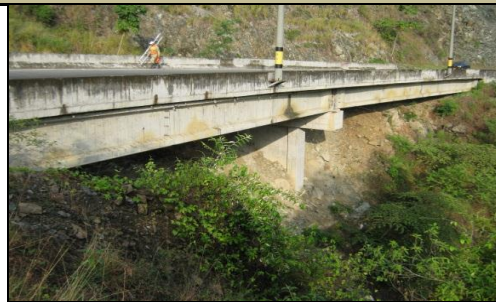
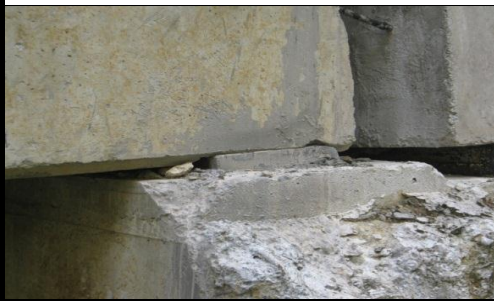
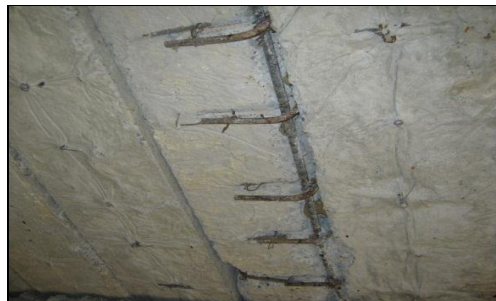
El puente en su componente general se ha calificado como 3, (Daño significativo, reparación necesaria muy pronto). Dado que las componentes de conos, apoyos y la losa son de gran importancia para la estabilidad del puente, y se hace necesaria su pronta intervención.
