**ESTUDIOS DE INSPECCION E INVENTARIO DE PUENTES
DE LA RED NACIONAL DE CARRETERAS
ZONA OCCIDENTE**

**INFORME PUENTE QUEBRADA SECA 01-6204A-016.00
PR 30+0100
RUTA 6204A SANTA FE DE ANTIOQUIA - MEDELLIN
DEPARTAMENTO DE ANTIOQUIA**

**INFORME PUENTE QUEBRADA SECA
01-6204A-016.00
REGIONAL 01-ANTIOQUIA
CARRETERA SANTA FE DE ANTIOQUIA - MEDELLIN**

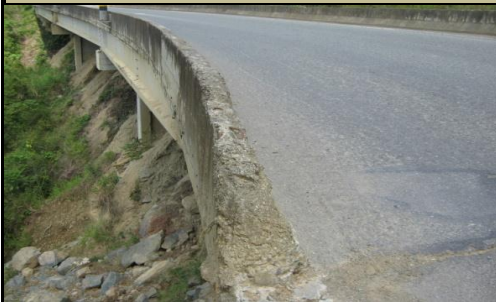
FOTO 1

El puente no cuenta con andenes peatonales y los bordillos hacen parte constitutiva de las barandas las cuales son macizas tipo New Jersey, por lo tanto este componente se evalúa como tal en el componente Barandas.
