**ESTUDIOS DE INSPECCION E INVENTARIO DE PUENTES
DE LA RED NACIONAL DE CARRETERAS
ZONA OCCIDENTE**

INFORME PUENTE EL HATILLO (SECCION EN ARCO) 01- 6205-001.00

**RUTA 6205 CRUCE RUTA 25 (HATILLO)-CISNEROS
DEPARTAMENTO DE ANTIOQUIA**

**INFORME PUENTE EL HATILLO (SECCION EN ARCO)
01- 6205-001.00
REGIONAL 01 - ANTIOQUIA
CARRETERA CRUCE RUTA 25 (HATILLO)- CISNEROS**

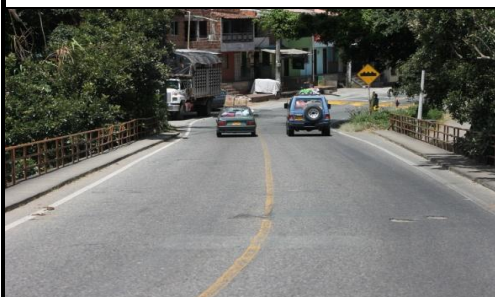
FOTO 3: VISTA PANORAMICA LONGITUDINAL

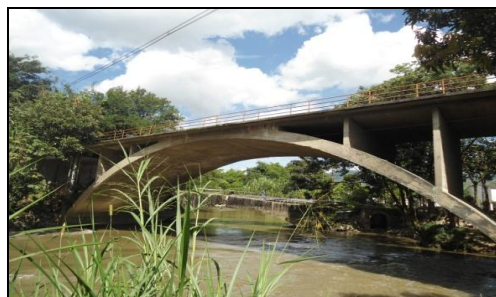
FOTO 4: VISTA PANORAMICA TRANSVERSAL

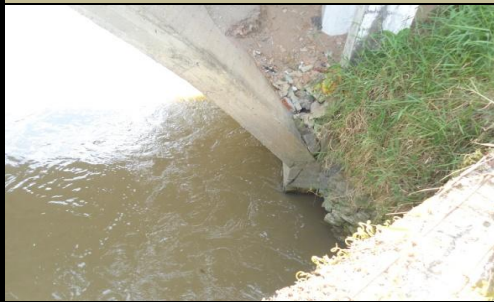
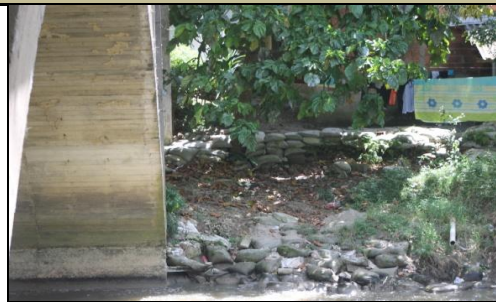
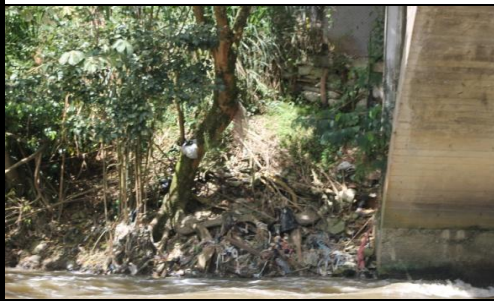
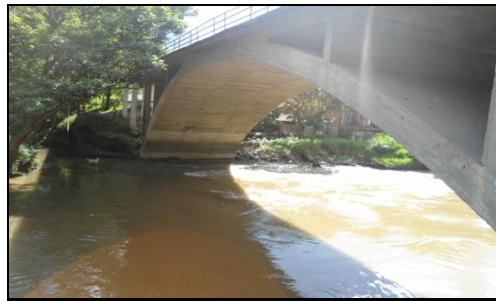
La sección en arco del puente se encuentra en un tramo intermedio, por consiguiente este componente no aplica para inspección.

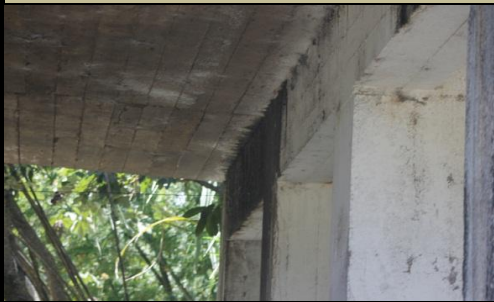
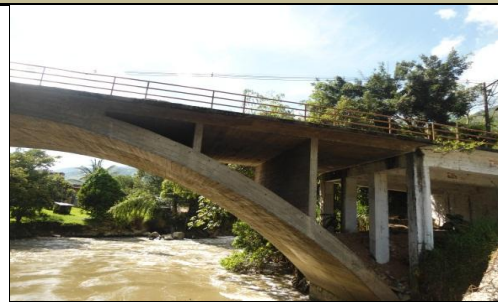
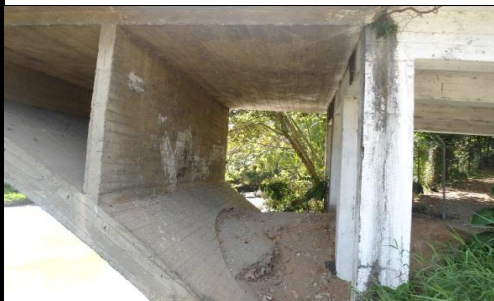
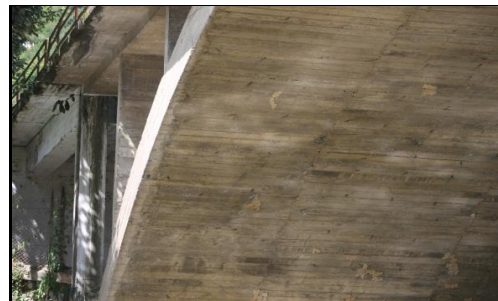
La sección del puente en evaluación corresponde a un tramo en el medio del puente. Por tanto, los estribos no se desarrollan para este tramo. Los extremos de la sección de arco se apoyan en forma directa en los pórticos de concreto que forman la estructura principal de la otra sección del puente correspondiente a la sección con vigas.
