**ESTUDIOS DE INSPECCION E INVENTARIO DE PUENTES
DE LA RED NACIONAL DE CARRETERAS
ZONA OCCIDENTE**

INFORME PUENTE EL HATILLO (SECCION VIGAS) 01- 6205-001.02

**RUTA 6205 CRUCE RUTA 25 (HATILLO)-CISNEROS
DEPARTAMENTO DE ANTIOQUIA**

CONSORCIO INGENIERIA VIAL 2011

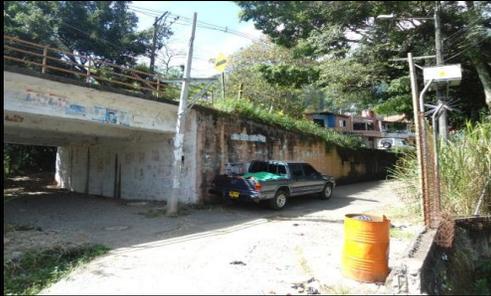
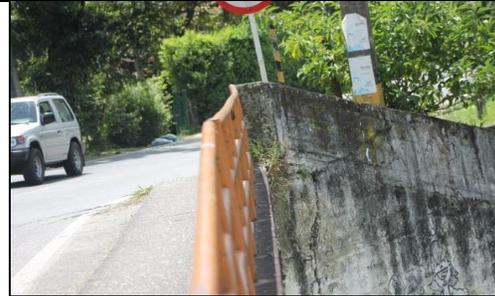
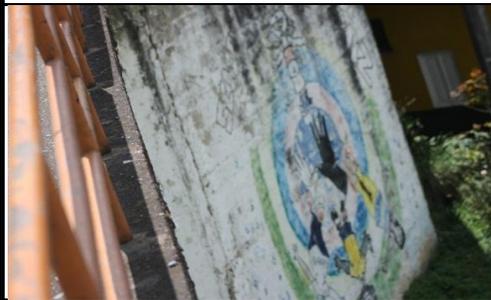
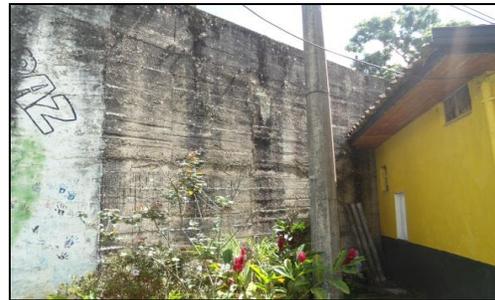
Aletas integradas a los estribos en concreto reforzado. Se observa, en ambas aletas del estribo ES1, daño en el concreto y acero expuesto con fisuras verticales de 6 m de longitud y espesores mayores a 2 cm. Hacia el estribo ES2 en aleta izquierda se evidencia fisura vertical en las mismas proporciones descritas anteriormente. En la AL1 se presenta desconchamiento de concreto en mayor proporción. Es necesario realizar la respectiva reparación de concreto para evitar el progreso de dichos daños. De igual manera se requiere como parte del mantenimiento rutinario del elemento limpieza general.

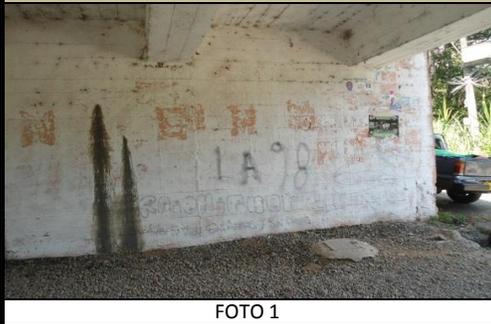
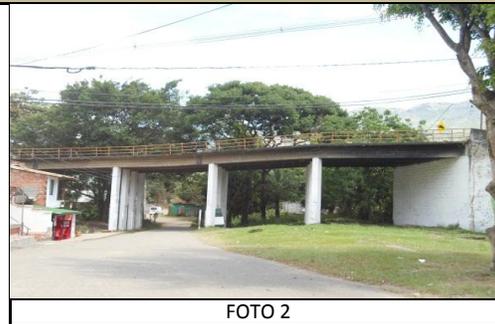
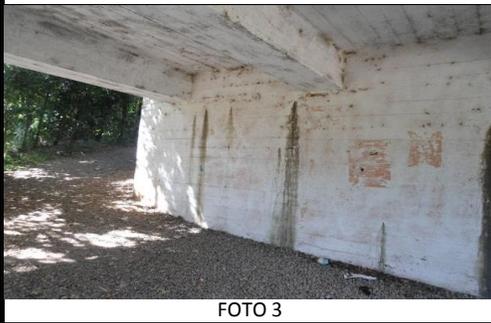
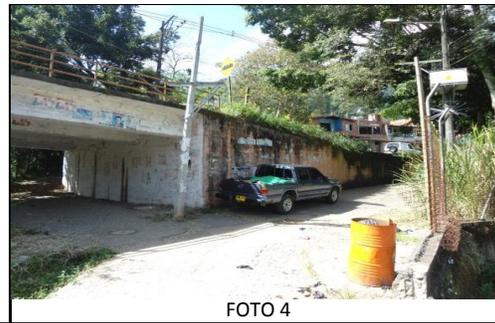
El puente presenta estribos en concreto estribos con aletas integradas tipo 10. Se observa el concreto en buenas condiciones general, como no existe junta contra los estribos no hay filtraciones a la subestructura. No se hace necesario realizar ningún tipo de intervención en este componente.

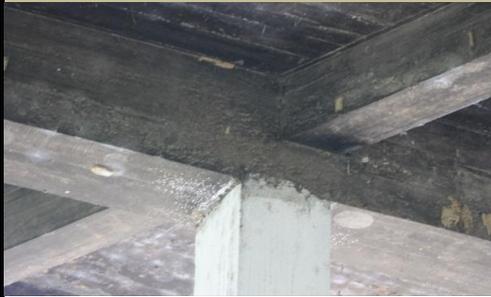
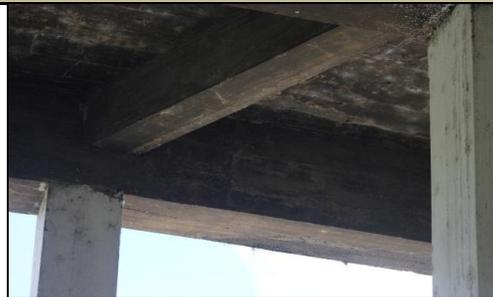
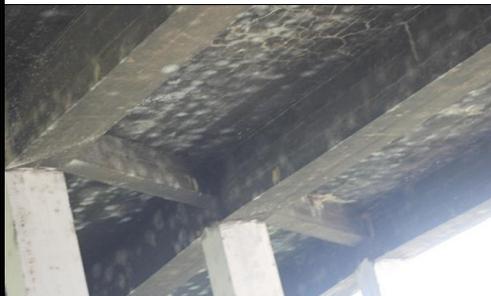
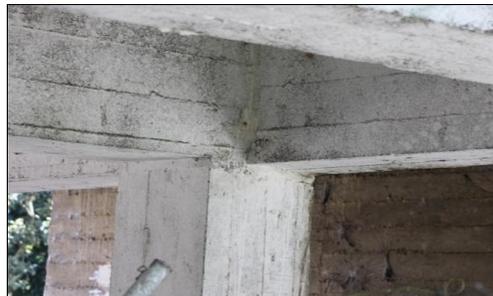
La sección del puente en estudio esta conformado por una estructura de pórticos resistentes a momentos. Esta condición hace que no existan apoyos como tal, ya que la conexión entre columnas y pilas se realiza de forma monolítica.

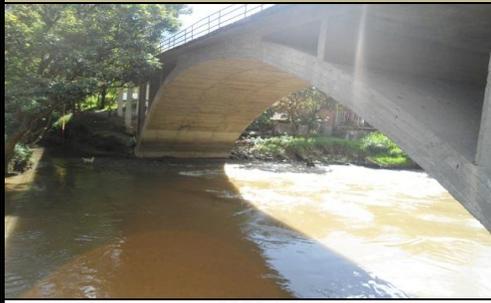
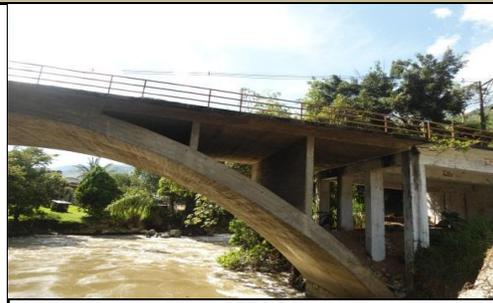
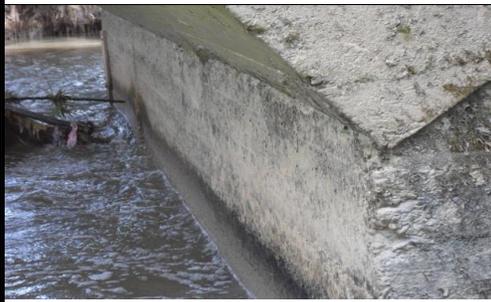
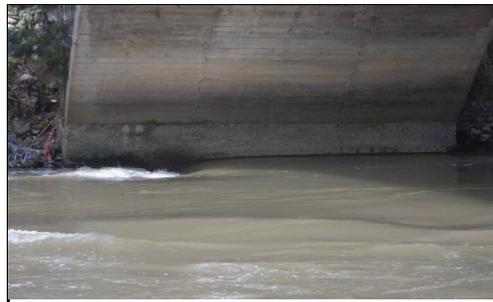
El cauce que cruza el puente se encuentra evaluado en la sección de arco, por lo tanto, en esta sección no se considera ningún tipo de comentario ni intervención para este componente.
