**ESTUDIOS DE INSPECCION E INVENTARIO DE PUENTES
DE LA RED NACIONAL DE CARRETERAS
ZONA OCCIDENTE**

**INFORME PUENTE LA PALMA 01- 6205-006.00
PR 19+0890
RUTA 6205 CRUCE RUTA 25 (HATILLO)-CISNEROS
DEPARTAMENTO DE ANTIOQUIA**

CONSORCIO INGENIERIA VIAL 2011

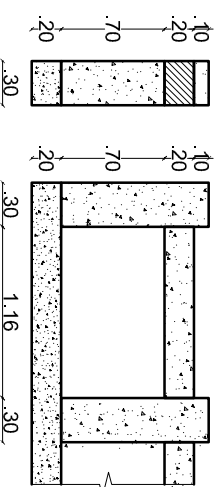
DETALLE DE BARANDA
ESCALA 1:50

Las barandas existentes corresponden a pasamanos en concreto con pilastras en concreto. No se observan daños en el concreto. Por lo anterior, se requiere como parte del mantenimiento rutinario del puente la respectiva pintura del elemento.

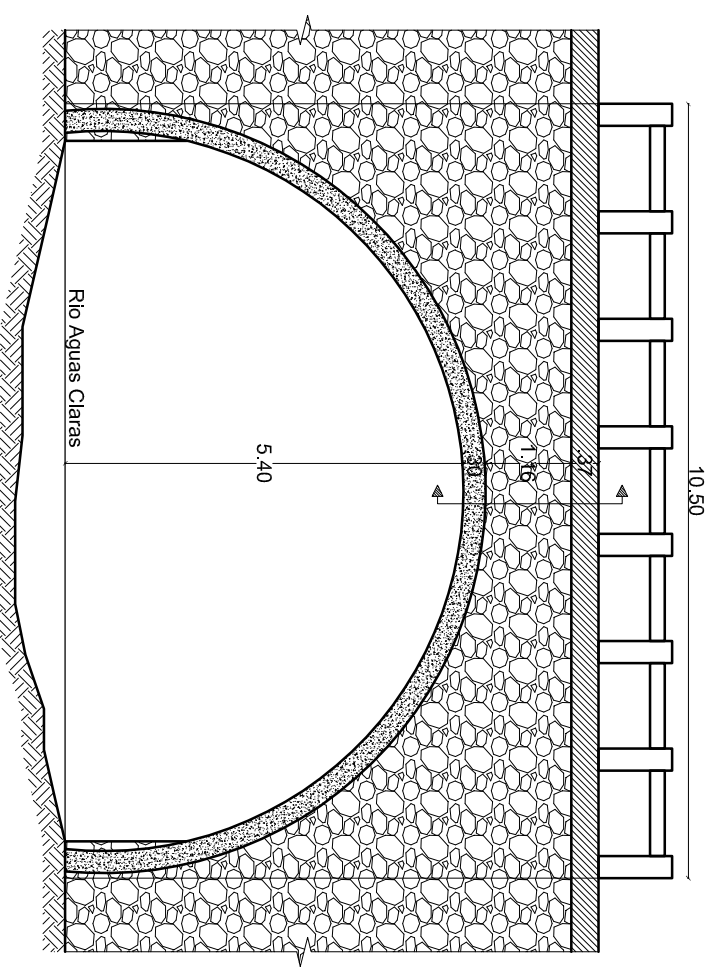
SECCIÓN LONGITUDINAL ARCO
ESCALA 1:100

Superestructura de tipo principal correspondiente un arco inferior tipo cerrado simplemente apoyado con sección variable en concreto ciclópeo y una longitud de 9.5 m, medidas desde las caras planas en la base. En general se observan daños de menor consideración en el concreto, presentándose hormigoneo en la parte inferior del arco. Se recomienda la respectiva reparación del mismo en estas zonas y limpieza de la vegetación adherida a las caras exteriores del mismo.
