**ESTUDIOS DE INSPECCION E INVENTARIO DE PUENTES  
DE LA RED NACIONAL DE CARRETERAS  
ZONA OCCIDENTE**

**INFORME PUENTE SANTIAGO 01- 6205-012.00  
PR 41+0660  
RUTA 6205 CRUCE RUTA 25 (HATILLO)-CISNEROS  
DEPARTAMENTO DE ANTIOQUIA**

**CONSORCIO INGENIERIA VIAL 2011**

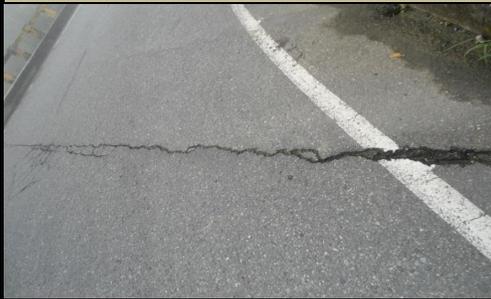
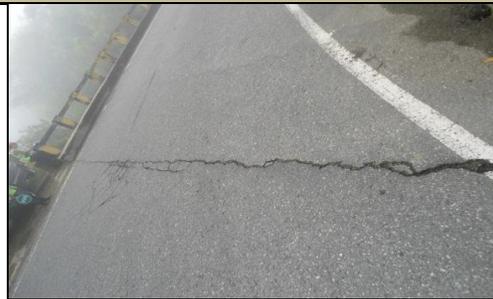
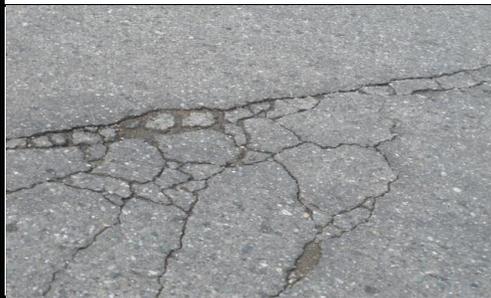
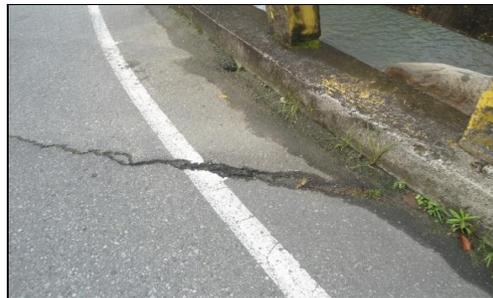
Por tratarse de un puente tipo Box Culvert, las juntas de expansión no se presentan de forma común. Los estribos se encuentran fundidos de forma monolítica con la placa de concreto, por lo tanto, no existen dispositivos. Se puede observar como se marcan en los accesos a los puentes, las zonas donde termina la estructura del cajón de concreto y comienza la carretera; las grietas en la superficie que allí se encuentran se han generado debido a los asentamientos de los llenos detras del cajón y un comportamiento inadecuado de las losas de aproximación, si es que estas se encuentran presentes. Las reparaciones requeridas en esta componente ya se encuentran cubiertas en las actividades de mantenimiento para la superficie.

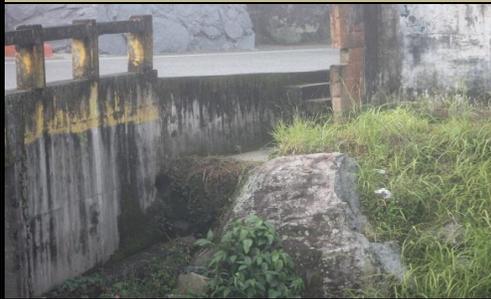
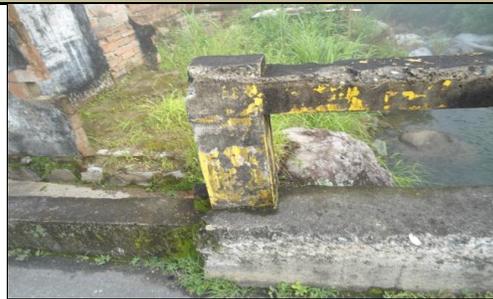
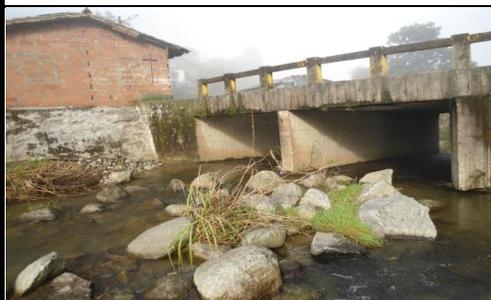
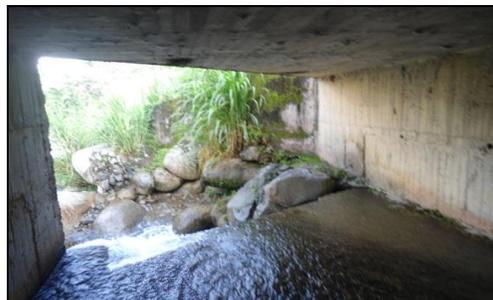
El puente presenta conos de derrame en suelo natural, con pendiente bien definida, no representa problemas de inestabilidad para la vía y la subestructura. Por tanto no es necesario ningún tipo de intervención.

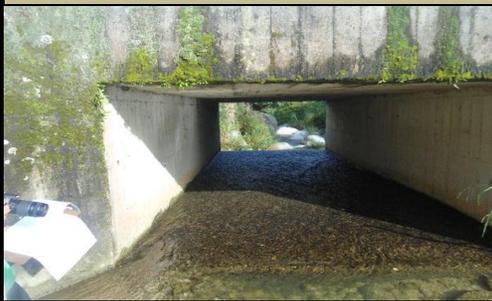
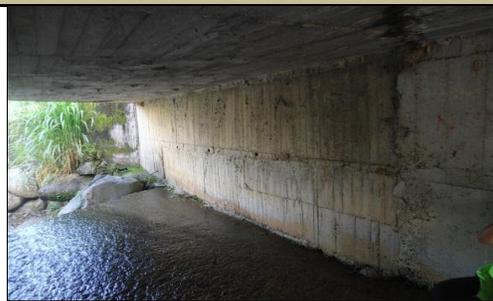
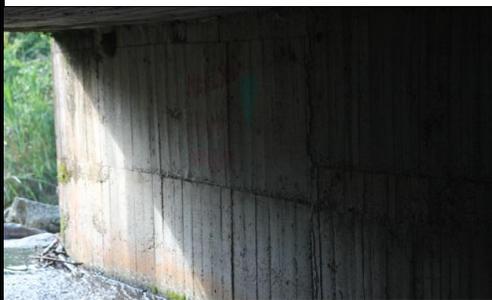
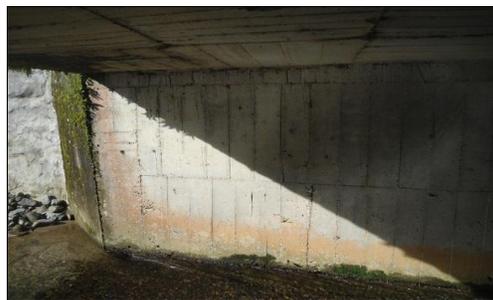
El puente presenta estribos en concreto estribos con aletas integradas tipo 10. Se observa el concreto en buenas condiciones generales. No se hace necesario llevar a cabo ningún tipo de actividad en el componente.

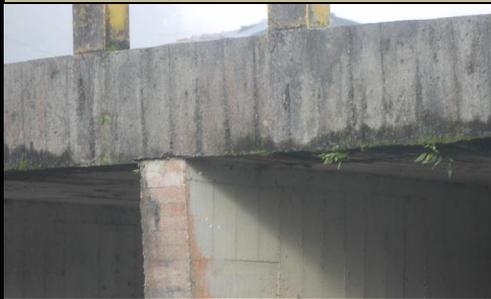
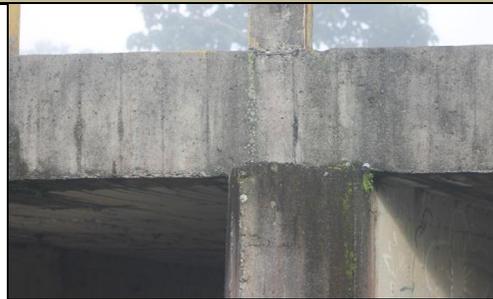
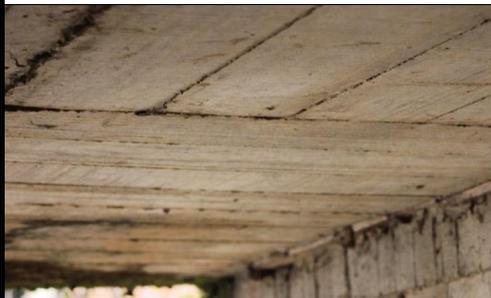
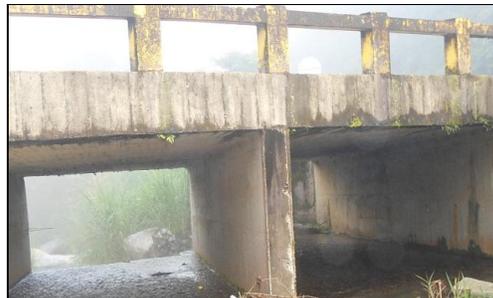
La estructura tipo Box Couvert no permite la generación de apoyos. La conexión entre losa y pilas se realiza de forma monolítica.

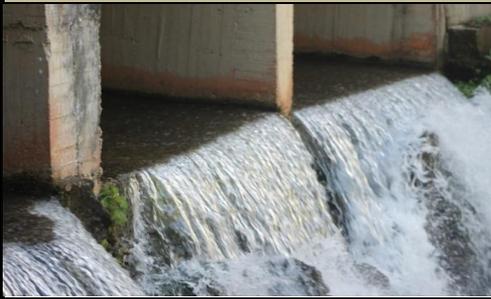
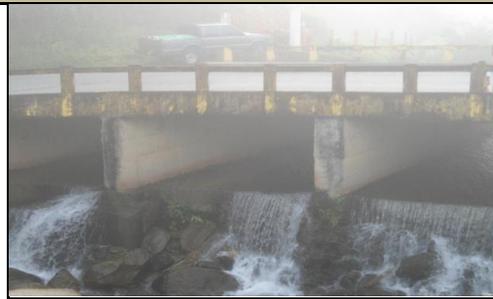
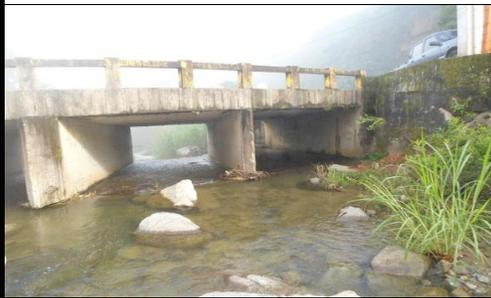
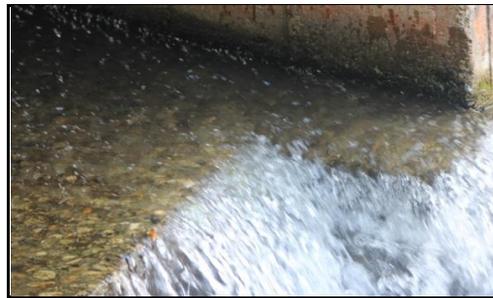
El Puente cruza un río, denominado Río Cartalicio con secciones de ancho de los cajones del Box Culvert y gálibo central de 2.0 m. Se observa una velocidad alta del cauce, sin turbiedad ni presencia de olores por contaminación.
