**ESTUDIOS DE INSPECCION E INVENTARIO DE PUENTES  
DE LA RED NACIONAL DE CARRETERAS  
ZONA OCCIDENTE**

**INFORME PUENTE BERRIO, 01-6206-018.00  
PR 97+0600  
CARRETERA CISNEROS-CRUCE RUTA 45  
DEPARTAMENTO DE ANTIOQUIA**

**INFORME PUENTE BERRIO  
01-6206-018.00  
REGIONAL 01 - ANTIOQUIA-ANTIOQUIA  
CARRETERA CISNEROS-CRUCES RUTA 45**

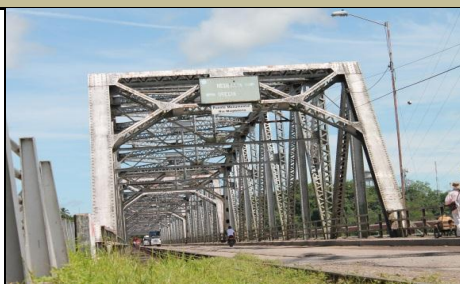
FOTO 2: PLACA IDENTIFICACIÓN PUENTE NO EXISTE

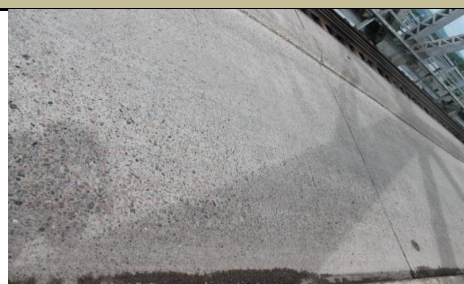
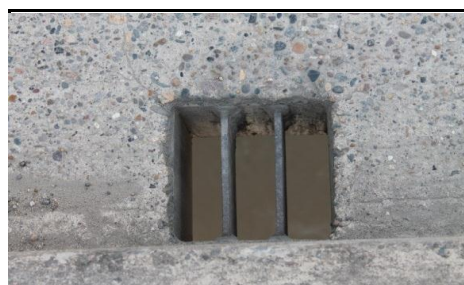
La superficie del puente es la misma placa en concreto reforzado de la superestructura, en la cual se evidencia un desgaste superficial moderado; se requiere reparación para recuperar la seguridad vial y para proporcionar protección al concreto de la placa. Se observa deterioro en la demarcación vial, en el centro y los extremos de la calzada, por lo que es necesario la aplicación de pintura de demarcación para restaurar la señalización horizontal existente.

3 DAÑO SIGNIFICATIVO, REPARACIÓN NECESARIA MUY PRONTO

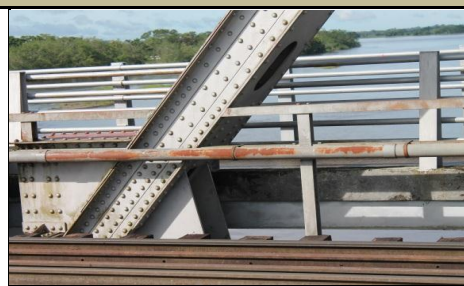
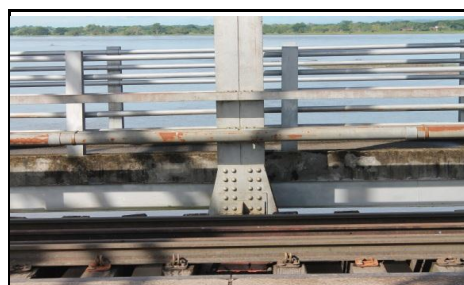
Las barandas presentan inicio de deterioro por falta de mantenimiento oportuno, se debe suministrar pintura de protección.

0 SIN DAÑO O DAÑO INSIGNIFICANTE

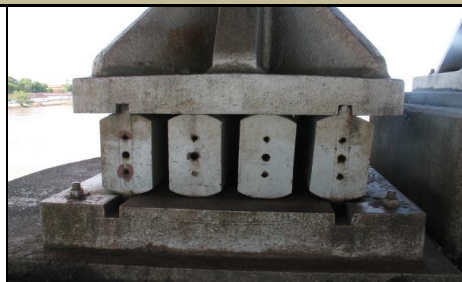
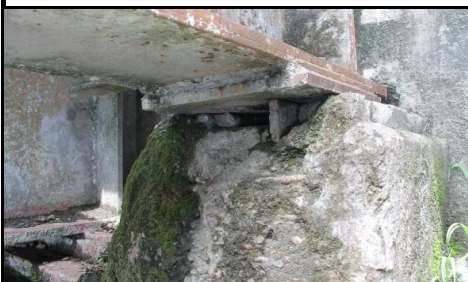
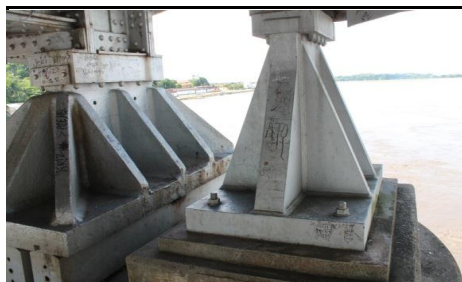
Se observan altos niveles de humedad en las zonas de los apoyos, esto ha generado corrosión en algunos elementos, con pérdida de sección y obstrucción del movimiento en apoyos móviles, de igual forma la acumulación de vegetación y material de arrastre sobre los apoyos han generado deterioro de los apoyos, se debe realizar mantenimiento de apoyos para garantizar la integridad estructural del puente.

3 DAÑO SIGNIFICATIVO, REPARACIÓN NECESARIA MUY PRONTO

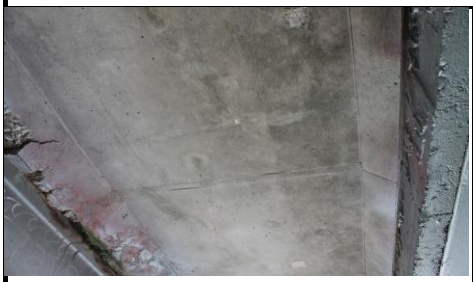
FOTO 2

La losa de la superestructura del puente está construida en concreto reforzado. En general se observa presencia de humedad provocada por infiltración de agua, hormigoneos con exposición de refuerzo por corrosión galvanica y perdida apreciable de sección de concreto. Se recomienda la reparación de concreto en las áreas afectadas.

3 DAÑO SIGNIFICATIVO, REPARACIÓN NECESARIA MUY PRONTO

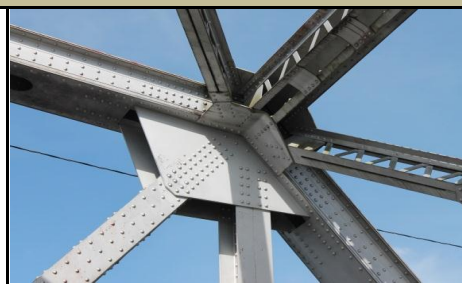
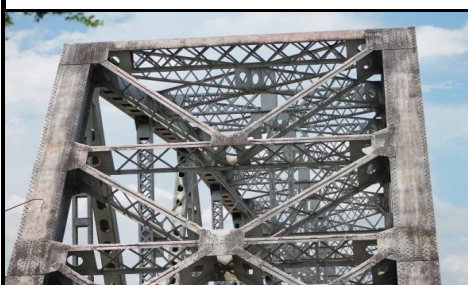
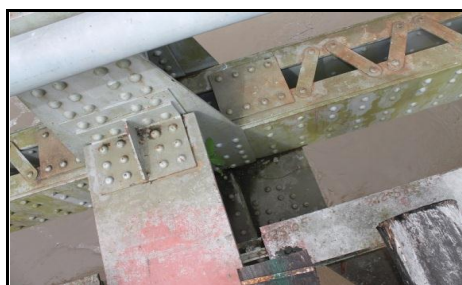
En general los elementos de armadura, presentan niveles altos de corrosión en puntos aislados, con perdidas considerables de sección y perdidas de remaches, se debe realizar rehabilitación estructural urgente.

3 DAÑO SIGNIFICATIVO, REPARACIÓN NECESARIA MUY PRONTO

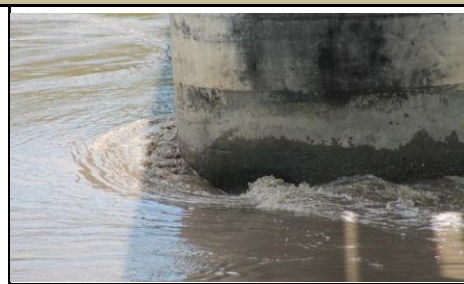
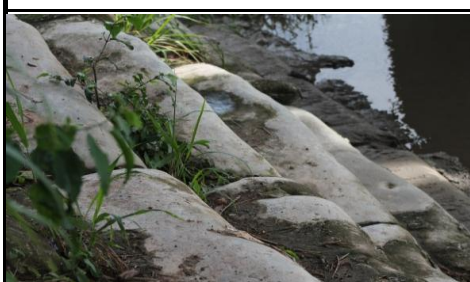
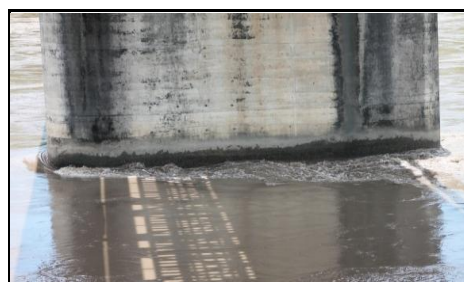
No se aprecian daños causados por el cauce del Río Magdalena.

0 SIN DAÑO O DAÑO INSIGNIFICANTE

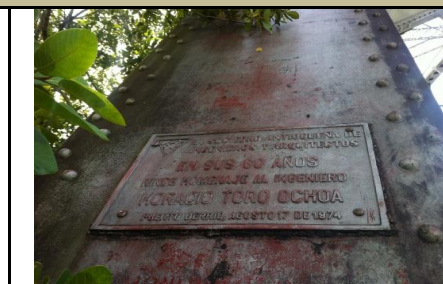
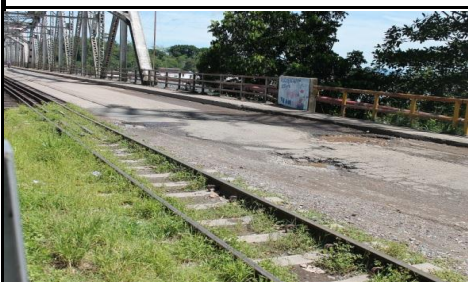
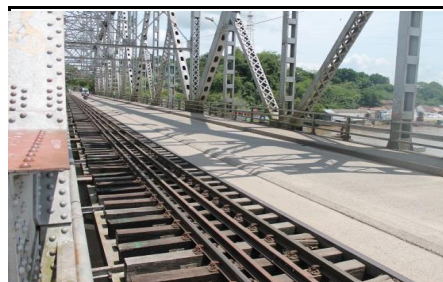
Durante la inspección se observó deficiencia de señalización vertical, por lo tanto y como parte del mantenimiento rutinario se requiere la instalación de señales de velocidad, carga máxima permitida y proximidad del puente sobre la vía en ambos sentidos.

1 DAÑO PEQUEÑO PERO REPARACIÓN NO ES NECESARIA (EXCEPTO MANTENIMIENTO MENOR)

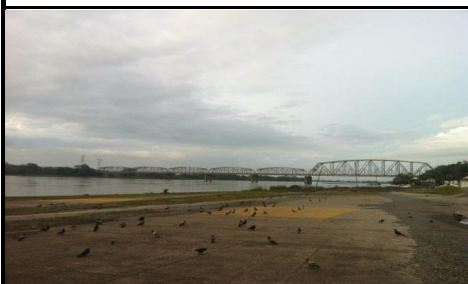
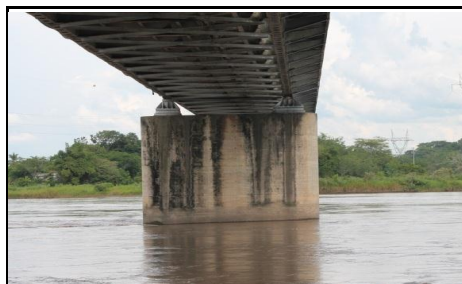
En general se observan problemas de consideración dados los altos niveles de humedad que han generado corrosión en los elementos metálicos principales del puente, se requiere intervención inmediata mediante rehabilitación estructural, el puente recibe una calificación de 3 (Daño significativo, reparación necesaria muy pronto).

3 DAÑO SIGNIFICATIVO, REPARACIÓN NECESARIA MUY PRONTO
