## INFORME DE INSPECCIÓN PRINCIPAL DEL PUENTE CALAMAR

La estructura corresponde a un puente arco metálico, de una luz de 92 m, simplemente apoyado. La superestructura está formada por dos arcos de sección rectangular de 0,47 x 0,423 m. Cuenta en cada costado con 11 montantes formados por perfiles metálicos en I de 0,27 m de longitud de ala y 0,435 m de altura unidos al arco mediante uniones remachadas. La altura de estos montantes varía entre 3,40 m y 12,88 m en clave. Los dos arcos se encuentran arriostrados mediante perfiles de sección en I, 7 en sentido perpendicular y el resto formando diagonales. Los montantes soportan una estructura metálica formada por siete vigas longitudinales y 13 transversales y un arriostramiento horizontal mediante diagonales. Sobre las vigas apoya una losa en concreto reforzado de 9,54 m formado por dos carriles de 3,375 m, dos arcenes y dos bordillos con baranda metálica. Como apoyos, el puente presenta un sistema de dos pilas de 15,47 y 15,56 m de altura respectivamente en concreto reforzado con fuste de sección rectangular y viga cabezal. Las aproximaciones del puente están formadas por 8 y 9 luces isostáticas respectivamente conformadas por un si

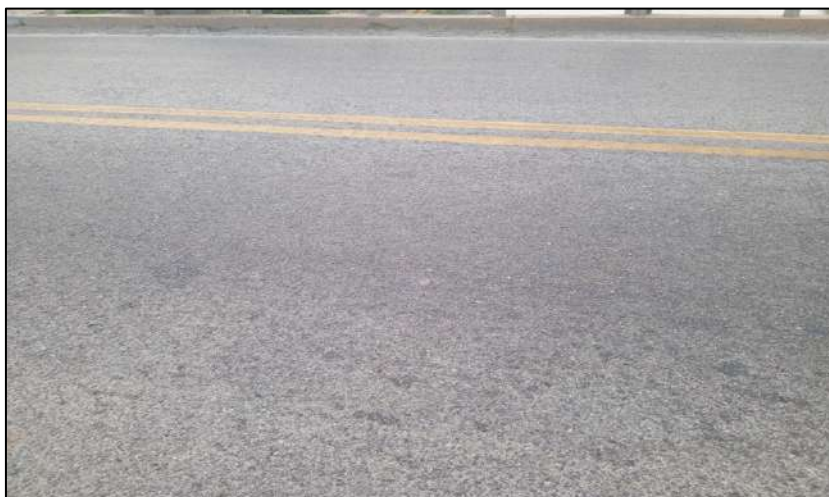
Los principales daños observados en la superficie de rodadura se encuentran ubicados en la zona de juntas. Se aprecia pérdida de material en ambos costados. En el resto de la superficie del puente no se observan patologías relevantes que comprometan la seguridad y el confort para la circulación del tráfico. Se aprecia degradación superficial que es más acusada en la zona de juntas de dilatación y fisuración del pavimento.

Ilustración 6 Fisuración de pavimento

En superficie, se recomienda realizar la sustitución e instalación de juntas de dilatación adecuadas, preferiblemente de neopreno armado, junto con el saneo y reparación del pavimento. De igual forma, se considera conveniente reparar los andenes peatonales en los accesos, al menos en aquellas zonas en las que se presenta rotura y pérdida de material que pueden suponer un riesgo para los viandantes.

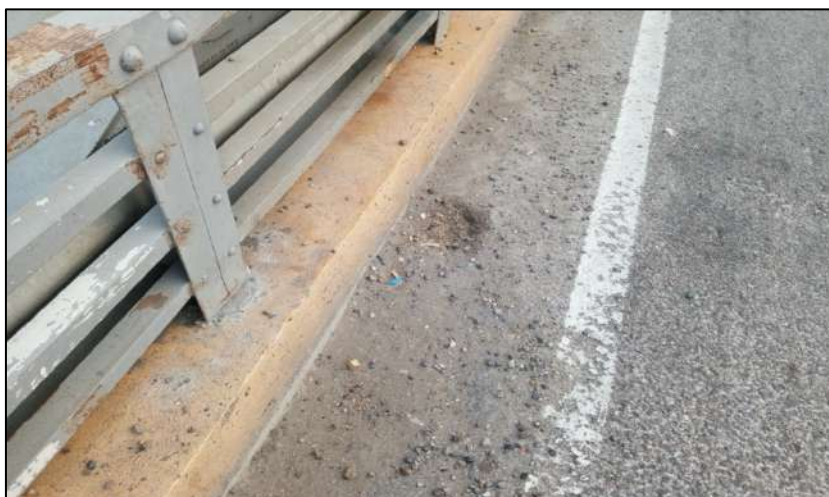
Ilustración 11 Fisuración en bordillo

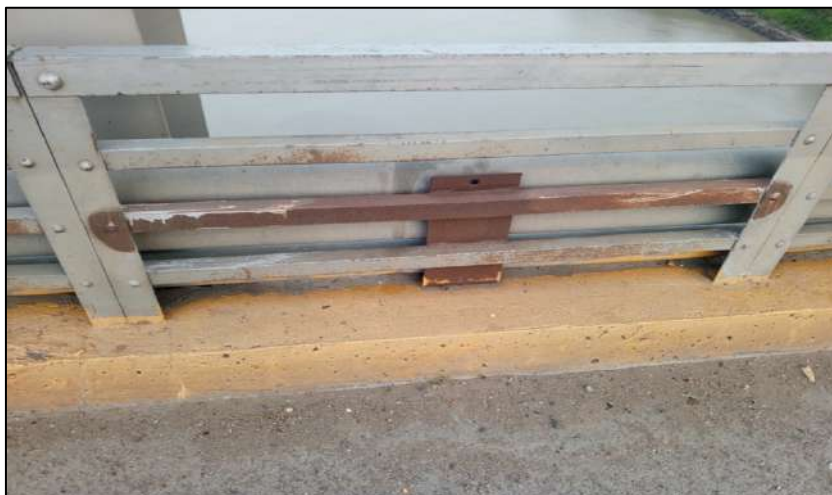
Las protecciones del puente están formadas por barandas metálicas vehiculares a ambos costados. Se ha podido observar pérdida de pintura y oxidación, principalmente en los elementos longitudinales. En dos de los perfiles se observa pérdida de sección por corrosión y en uno de ellos deformación probablemente por impacto. Se han sustituido algunos elementos, pero no se han protegido adecuadamente.

Ilustración 14 Ausencia de protección en elemento sustituido

| ELEMENTO | BARANDAS |
|---|---|
| ACTUACIONES | Sustitución de elementos deteriorados<br>Mantenimiento de pintura |

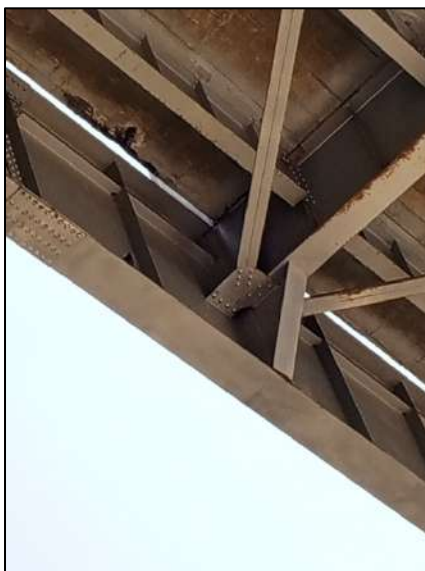
La estructura cuenta con elementos de drenaje y no cuentan con tubería de vertido de aguas, lo que está provocando degradación del concreto y humedades en esas zonas del tablero. Se evidencia falta de mantenimiento al encontrarse drenajes obstruidos.

Ilustración 19 Longitud insuficiente de drenajes

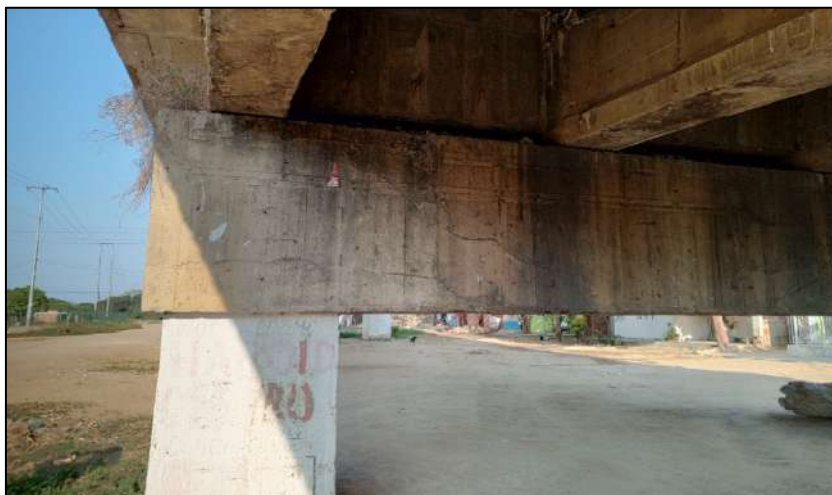
Ilustración 30 Fisuración en viga cabezal

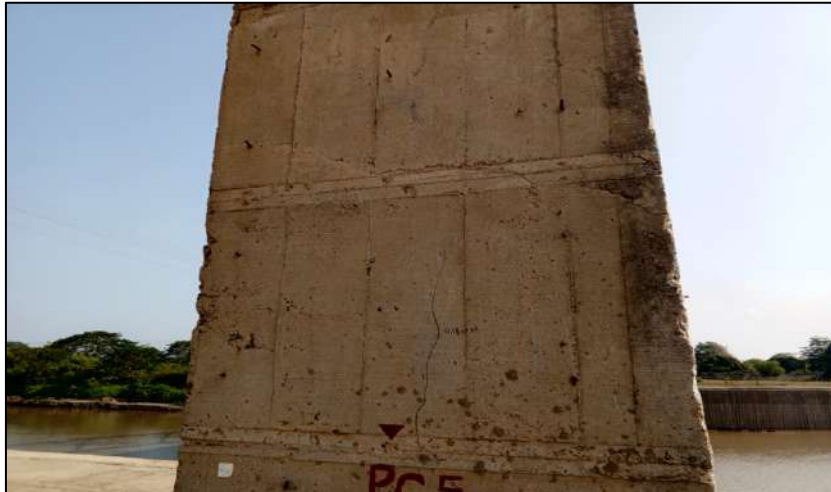
Ilustración 36 Fisuración en fuste

| ELEMENTO | ESTRIBOS |
|---|---|
| ACTUACIONES | Inyección de fisuras<br>Mantenimiento de concreto |

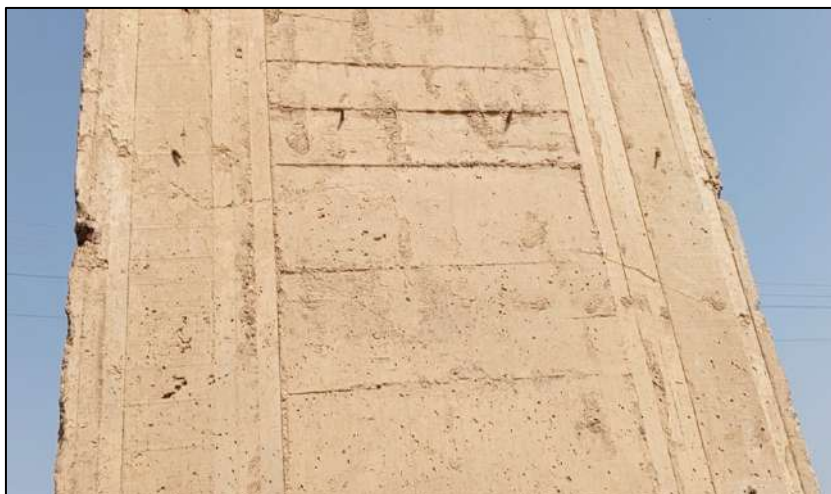
Ilustración 38 Fisuración y juntas frías en fuste

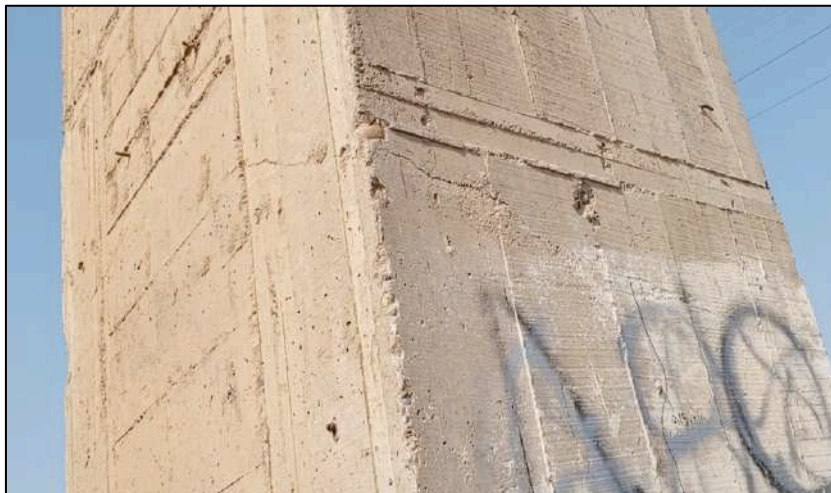
Ilustración 39 Fisuración con continuidad en caras

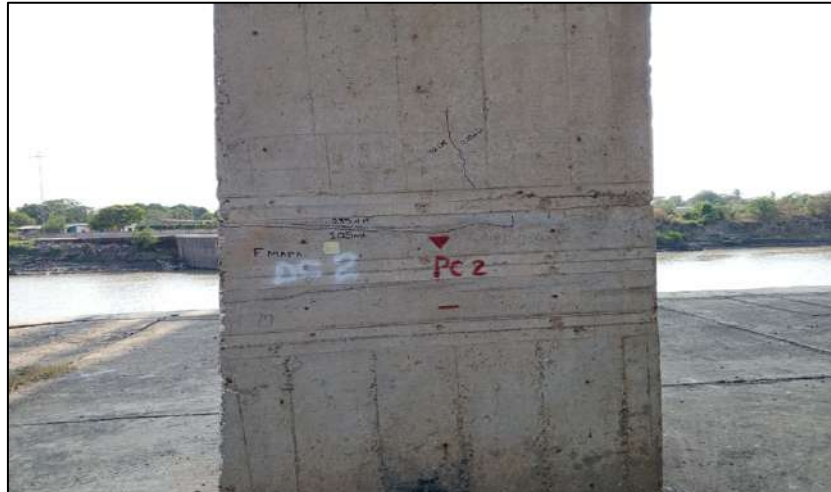
Ilustración 42 Fisuración en fuste de pila 2

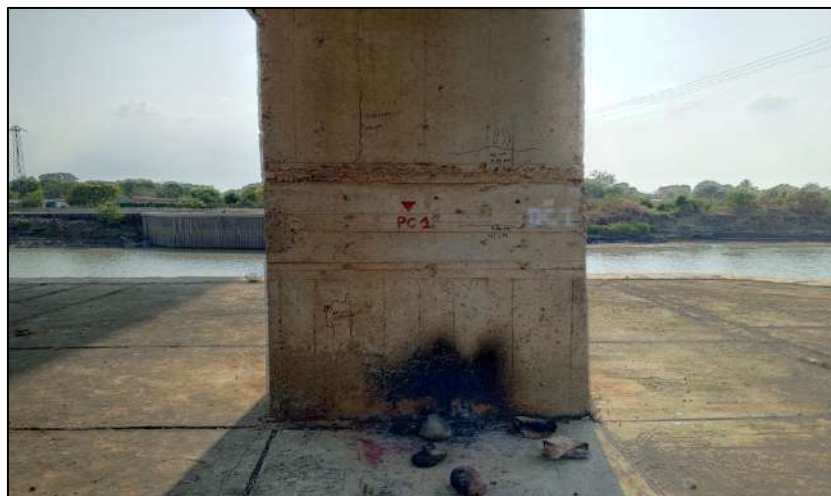
Ilustración 44 Fisuración y manchas de hollín en pila 2

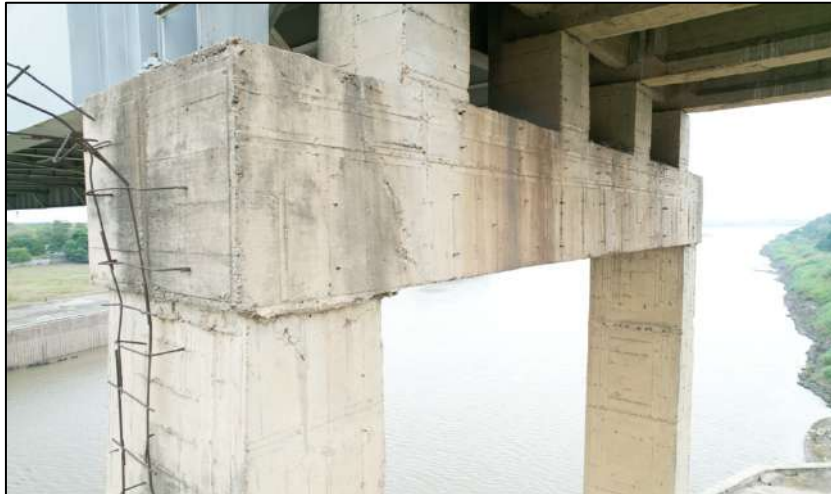
Ilustración 45 Humedades y biocapas en viga cabezal

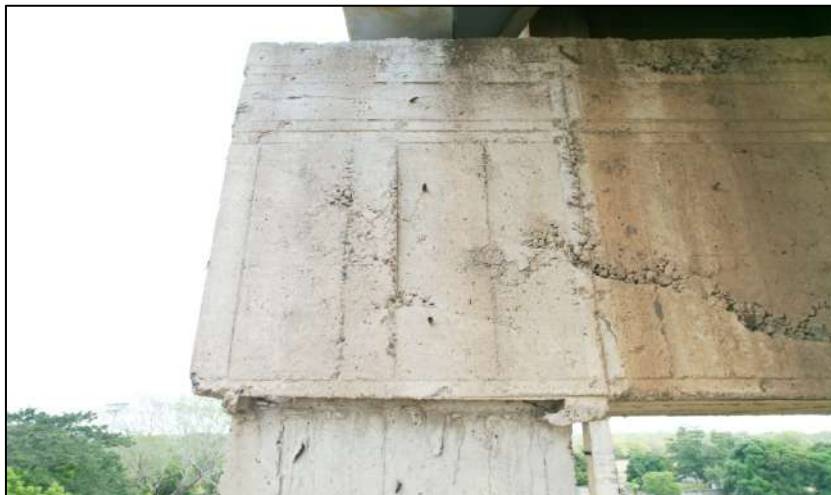
Ilustración 48 Hormigueros en viga cabezal pila 2

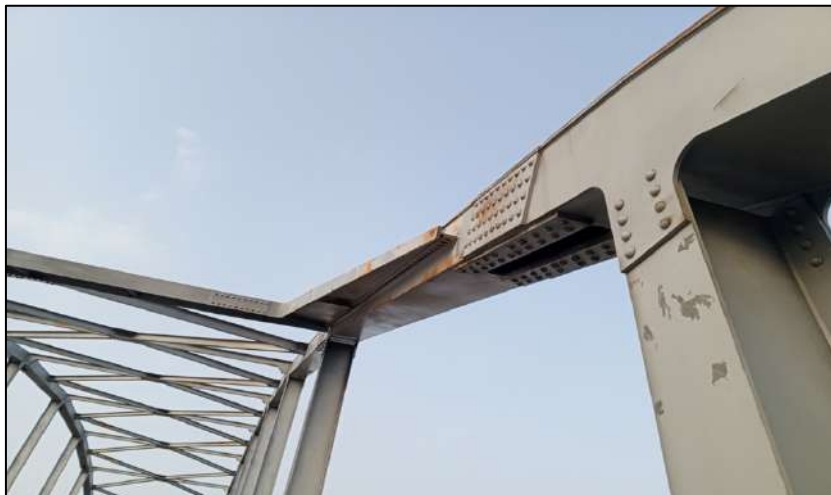
Ilustración 61 Pérdida de pintura y oxidación arco costado izquierdo

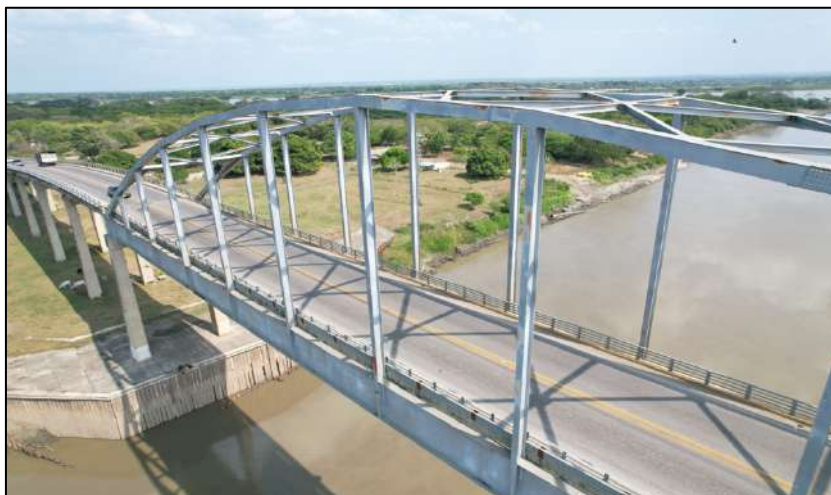
Ilustración 64 Pérdida de pintura y oxidación arco costado izquierdo

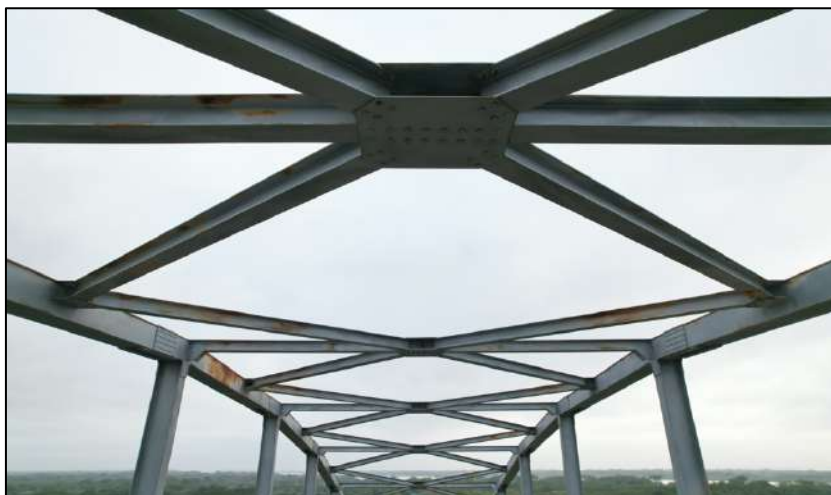
Ilustración 67 Pérdida de pintura y oxidación

| ELEMENTO | ARRIOSTRAMIENTO ARCO |
|---|---|
| ACTUACIONES | Limpieza de superficies<br>Mantenimiento de pintura |

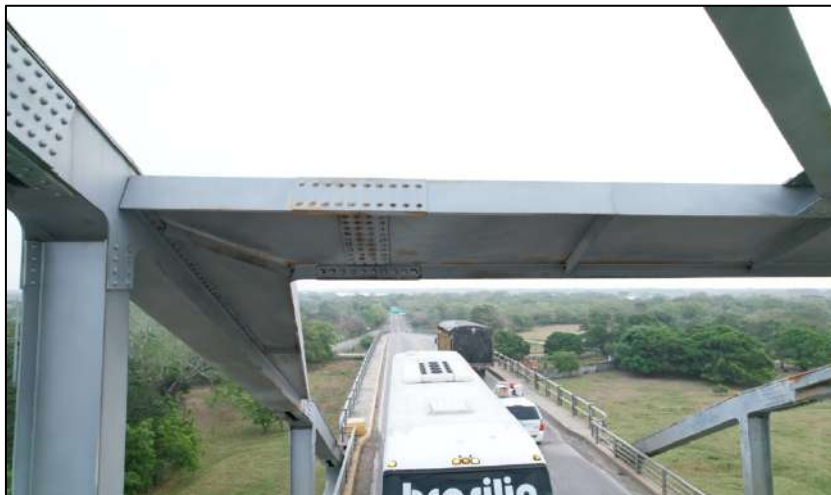
Ilustración 69 Pérdida de pintura y oxidación

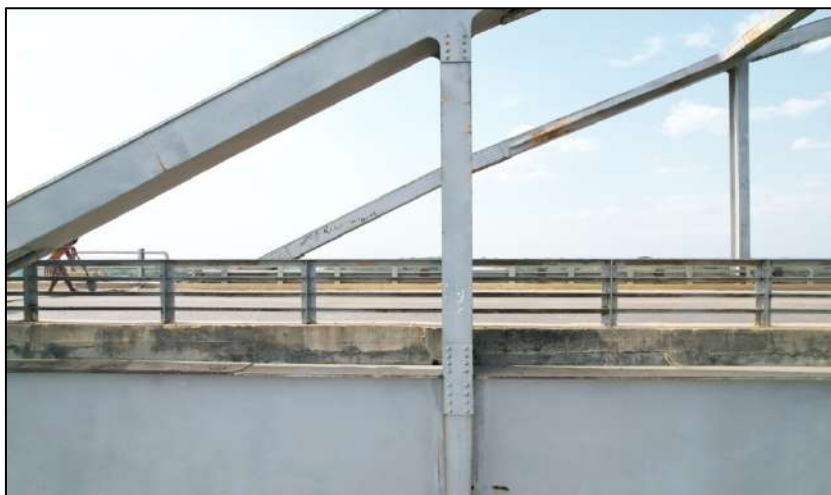
Ilustración 72 Pérdida de pintura y oxidación

| ELEMENTO | MONTANTES |
|---|---|
| ACTUACIONES | Limpieza de superficies<br>Mantenimiento de pintura |

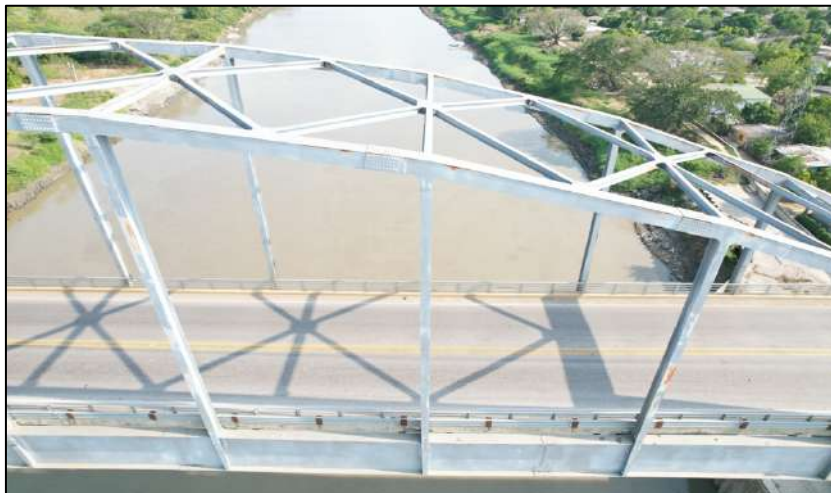
Ilustración 74 pérdida de pintura y oxidación

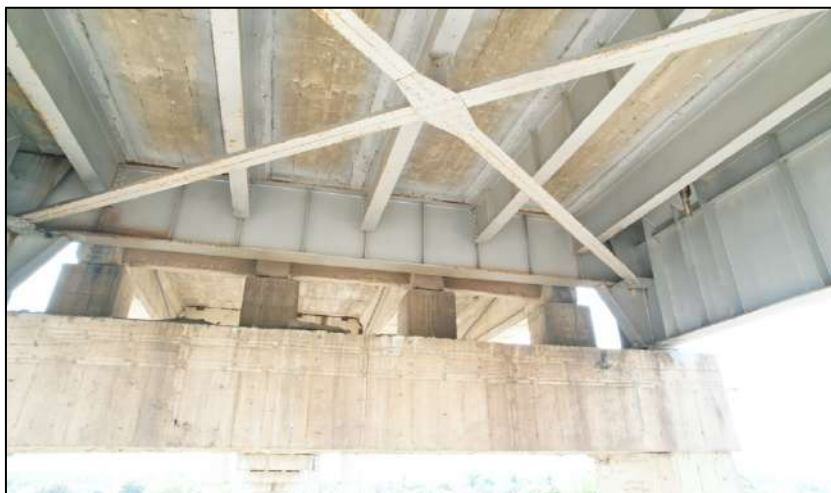
Ilustración 81 Pérdida de pintura y oxidación en vigas longitudinales

| ELEMENTO | VIGAS LONGITUDINALES |
|---|---|
| ACTUACIONES | Limpieza de superficies<br>Mantenimiento de pintura<br>Sustitución de rigidizadores |

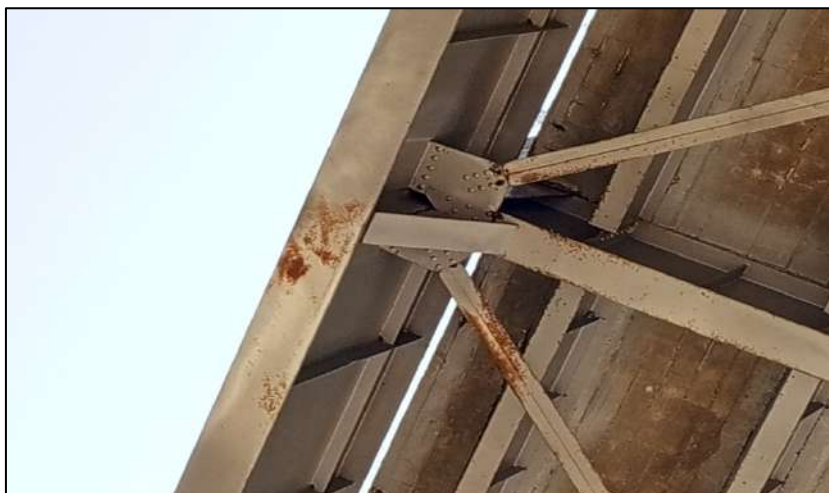
| ELEMENTO | ARRIOSTRAMIENTO |
|---|---|
| TIPO DE PATOLOGÍA | Pérdida de pintura<br>Oxidación |

Ilustración 86 Pérdida de pintura y oxidación

| ELEMENTO | ARRIOSTRAMIENTO |
|---|---|
| ACTUACIONES | Limpieza de superficies<br>Mantenimiento de pintura |

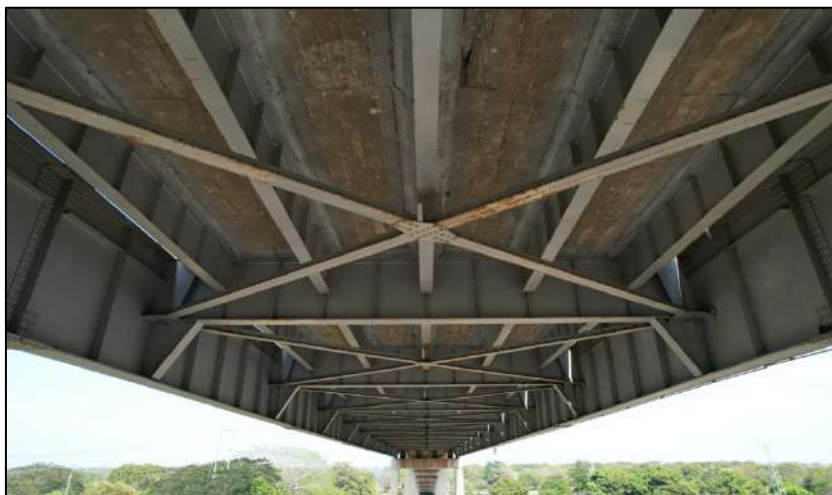
Ilustración 88 Pérdida de pintura y oxidación

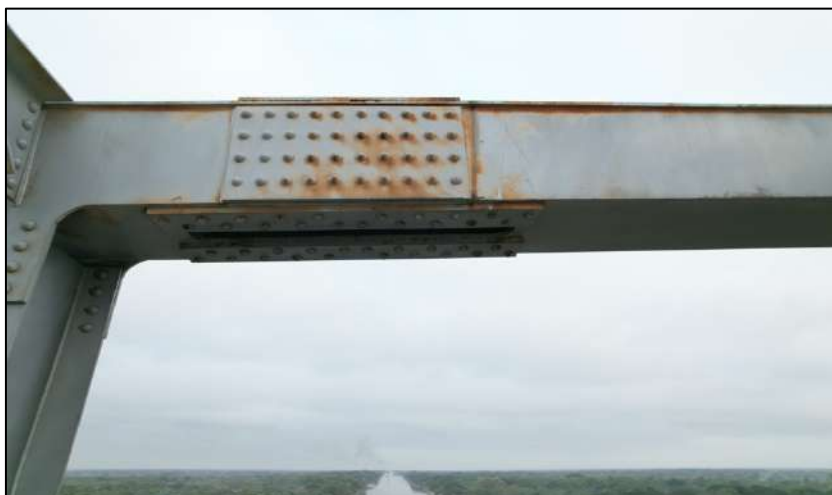
Las conexiones del puente son remachadas. Durante la inspección no se han observado patologías relevantes en las mismas. No se han apreciado fisuras, pérdida de remaches, deformaciones etc. Sí se han apreciado zonas con pérdida de pintura y oxidación. En el caso de las uniones soldadas, durante la inspección no se han detectado fisuras o roturas de las mismas.

Ilustración 94 Pérdida de pintura y oxidación

En las zonas de las conexiones se identifica corrosión en platinas de anclaje, y algunas zonas donde la corrosión ha degradado partes de las platinas y algunos remaches, se recomienda realizar la sustitución de los elementos afectados, mantenimiento rutinario y la pintura anticorrosión en estas zonas. Debe recordarse en este caso, que este trabajo es una inspección visual sin medios de acceso, por lo que no ha sido posible realizar la inspección de la totalidad de las soldaduras.

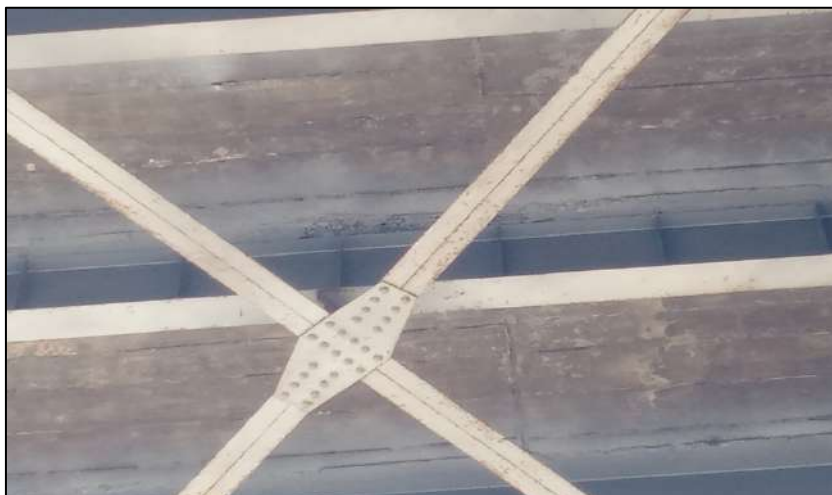
La losa del puente, en concreto reforzado, presenta zonas con pérdida de recubrimiento y acero expuesto, hormigueros, humedades, biocapas y eflorescencias. Se observan humedades y degradación del concreto en las zonas próximas a los drenajes.

Ilustración 104 Hormigueros en losa

El resto de patologías que presenta la estructura están asociadas a la durabilidad de la misma, como humedades, biocapas, degradación del concreto o eflorescencias. Se recomienda instalación de dispositivos que garanticen un adecuado drenaje de la estructura, la reparación del concreto deteriorado y la protección de la estructura mediante una protección anticarbonatación.

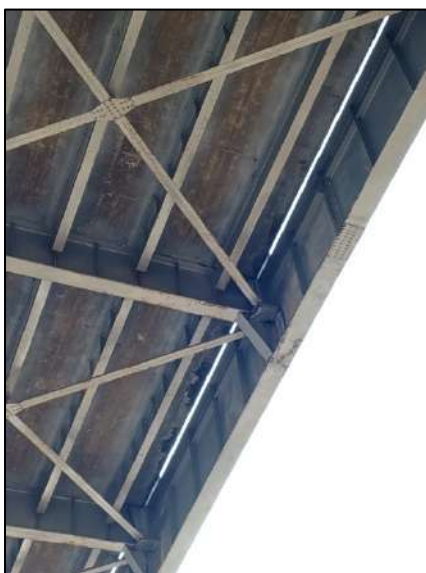
Ilustración 105 Humedades, biocapas, eflorescencias, pérdida de recubrimiento
