## 1. ANTECEDENTES

De acuerdo con la solicitud recibida por parte la Sociedad Concesionaria Vial Montes de María SAS, se realizó una visita y recorrido de obra en el Puente de Calamar sobre el Canal, como parte de la carretera Barranquilla-Sincelejo, para evaluar el estado de las juntas existentes, realizar mediciones y valorar los trabajos de sustitución de los dispositivos.

## 2. PUENTE CALAMAR

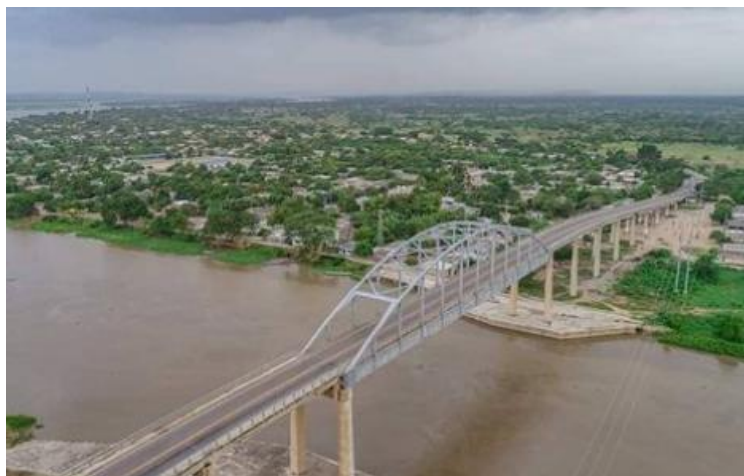
Como puede apreciarse en las siguientes fotografías, este puente tiene instaladas las juntas de perfil de ángulo metálico, cuenta con un deterioro generalizado de las juntas, Lo que representa un riesgo causado por la exposición del acero. Este tipo de patología está asociada a la instalación de juntas inadecuadas.

Como se puede observar, la junta presenta los siguientes fallos:

- Se visualiza que han asfaltado por encima de la rasante de algunas de las juntas existentes, el incremento en el nivel se encuentra sobre 0.03 m.
