ESTUDIO DE INSPECCIÓN E INVENTARIO DE PUENTES DE LA RED NACIONAL DE CARRETERAS ZONA SUR

INFORME PUENTE EL GAMIN

06-6503-002.00

FLORENCIA – PUERTO RICO

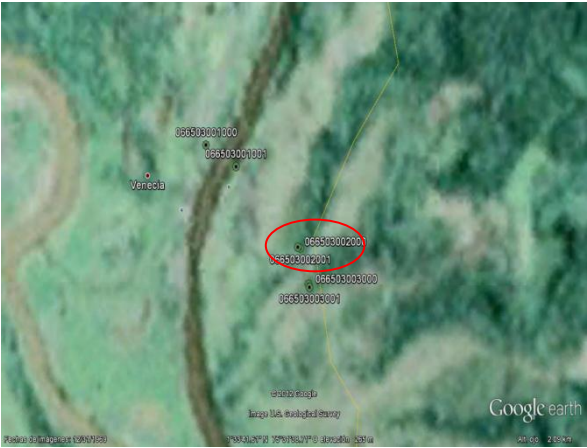
Figura 1 IMAGEN GOOGLE EARTH		Figura 2 IMAGEN GENERAL PUENTE

El puente se ha reemplazado por un box coulvert de 3*3 que en su componente general se ha calificado como 1 (Daño pequeño pero no es necesario reparación, Excepto mantenimiento menor), presenta contaminación por microorganismo mínima, superficie en afirmado, bordillos casi cubiertos, los apoyos son simple junta constructiva, los taludes presentan bastante vegetación igual que el rio y no tiene baranda. Se recomienda limpieza, rocería en cauce y mantenimiento rutinario. Actualmente se encuentra en ejecución un proyecto de pavimentación sobre esta vía.
