ESTUDIO DE INSPECCIÓN E INVENTARIO DE PUENTES DE LA RED NACIONAL DE CARRETERAS ZONA SUR

INFORME PUENTE LA ESMERALDA

06-6503-026.00

FLORENCIA - PUERTO RICO

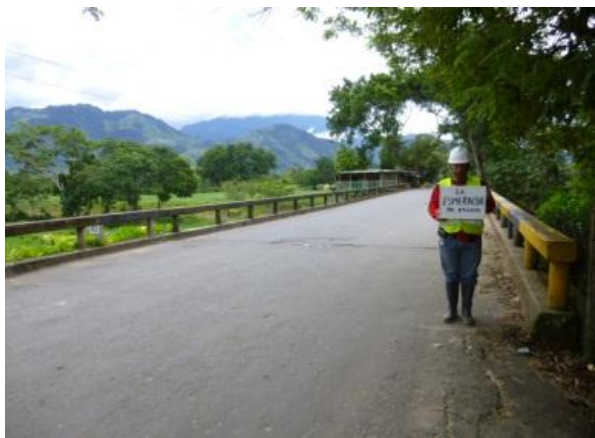
Figura 1 IMAGEN GOOGLE EARTH		Figura 2 IMAGEN GENERAL PUENTE

El puente tiene barandas en concreto sobre pilastras en concreto. Hay señalización vertical de velocidad máxima, la señalización horizontal está deteriorada y no existe valla informativa.
