SDC/INV	SiPuCol	Fecha	Hoja
	Informe de inspección principal	31/08/12	1
07-5608-001.00 La Raya			
Regional.....: 7 Casanare			
Ruta.....: Medellín - Agua Clara			
Carretera.....: Guateque - Agua Clara			
Lado de la car...: 0			
Abscisa.....: 79+0655			
No del registro..: 488			
Año de construcción.....:			
Año de la última reconstrucción.....:			
Paso Superior/Inferior.....: S			
Dir. de abs. de la carretera principal.: S			
Requisitos de la inspección.....: 0 Nada			
Recolección de datos : Fecha.....: 2012.06.19			
: Iniciales.....: AFBV			
Posición geográfica..:			
Latitud: 4 gra 48.72 min N      Longitud: 73 gra 3.35 min O      Altitud: 344 m			
Geometría: Número de luces.....: 1			
Longitud de la luz menor (m): 10.60			
Longitud de la luz mayor (m): 10.60			
Longitud total .....(m): 10.60			
Ancho del tablero.....(m): 8.97			
Ancho del separador.....(m): 0.00			
Ancho del andén izquierdo(m): 0.00			
Ancho del andén derecho..(m): 0.00

07-5608-001.00 La Raya

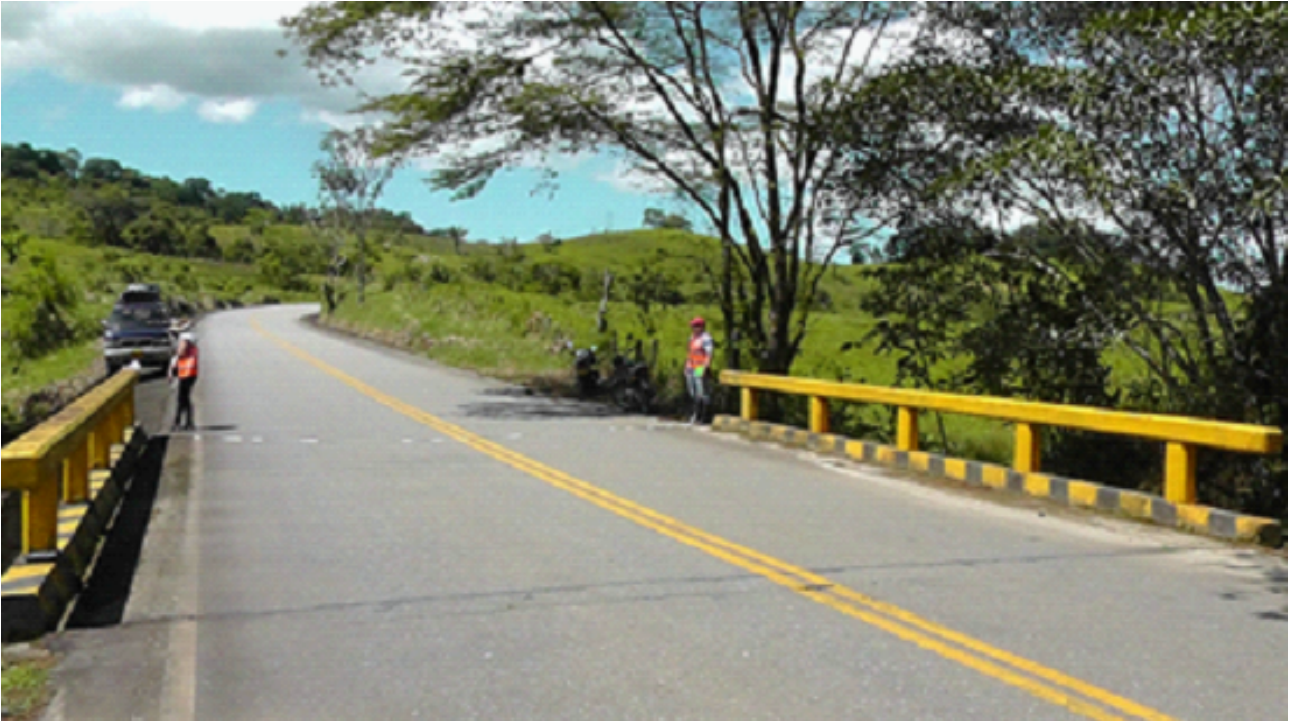
Daño/Observaciones.: Se encuentra pasando por el centro de la luz, haciendo contacto con el estribo 2, pero no muestran inconvenientes de erosión y socavación, ya que el agua circula con baja velocidad.
