SDC/INV	SiPuCol	Fecha	Hoja
	Informe de inspección principal	14/09/12	1
07-6512-023.00 Los Laureles			
Regional.....: 7 Casanare			
Ruta.....: Troncal Villa Garzón - Saravena			
Carretera.....: Monterrey - Yopal			
Lado de la car...: 0			
Abscisa.....: 44+0253			
No del registro..: 539			
Año de construcción.....:			
Año de la última reconstrucción.....:			
Paso Superior/Inferior.....: S			
Dir. de abs. de la carretera principal.: N			
Requisitos de la inspección.....: 0 Nada			
Recolección de datos : Fecha.....: 2012.06.03			
: Iniciales.....: AFBV			
Posición geográfica..:			
Latitud: 4 gra 58.16 min N Longitud: 72 gra 41.09 min O Altitud: 345 m			
Geometría: Número de luces.....: 1			
Longitud de la luz menor (m): 13.90			
Longitud de la luz mayor (m): 13.90			
Longitud total(m): 13.90			
Ancho del tablero.....(m): 9.60			
Ancho del separador.....(m): 0.00			
Ancho del andén izquierdo(m): 0.00			
Ancho del andén derecho..(m): 0.00

07-6512-023.00 Los Laureles

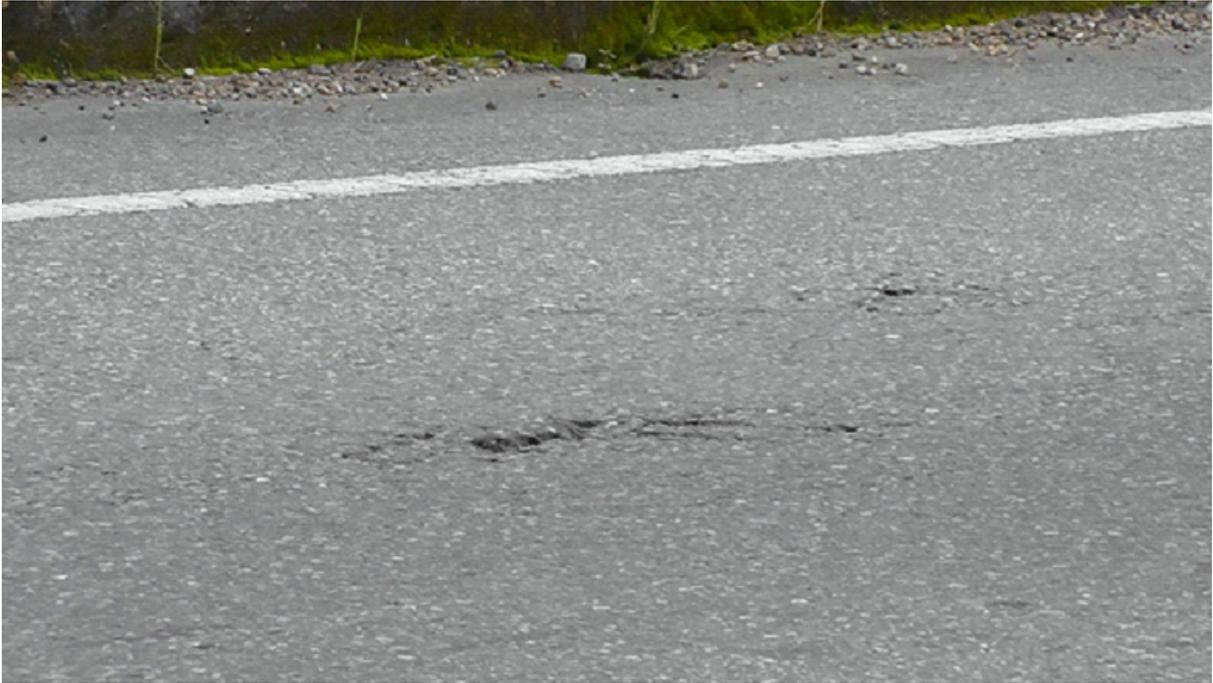
Componente.....: 1 Superficie del puente

Calif./Mantenim....: 2 / -

Daño/Observaciones.: El puente presenta superficie en carpeta asfáltica, la cual se encuentra en buen estado. Lo que se observa en los accesos son fisuras y pequeños asentamientos. Se sugiere realizar un tratamiento superficial en los accesos y en algunas partes del puente ya que en superficie se tiene un pequeño hueco.

Tipo de daño.....: Descomposición

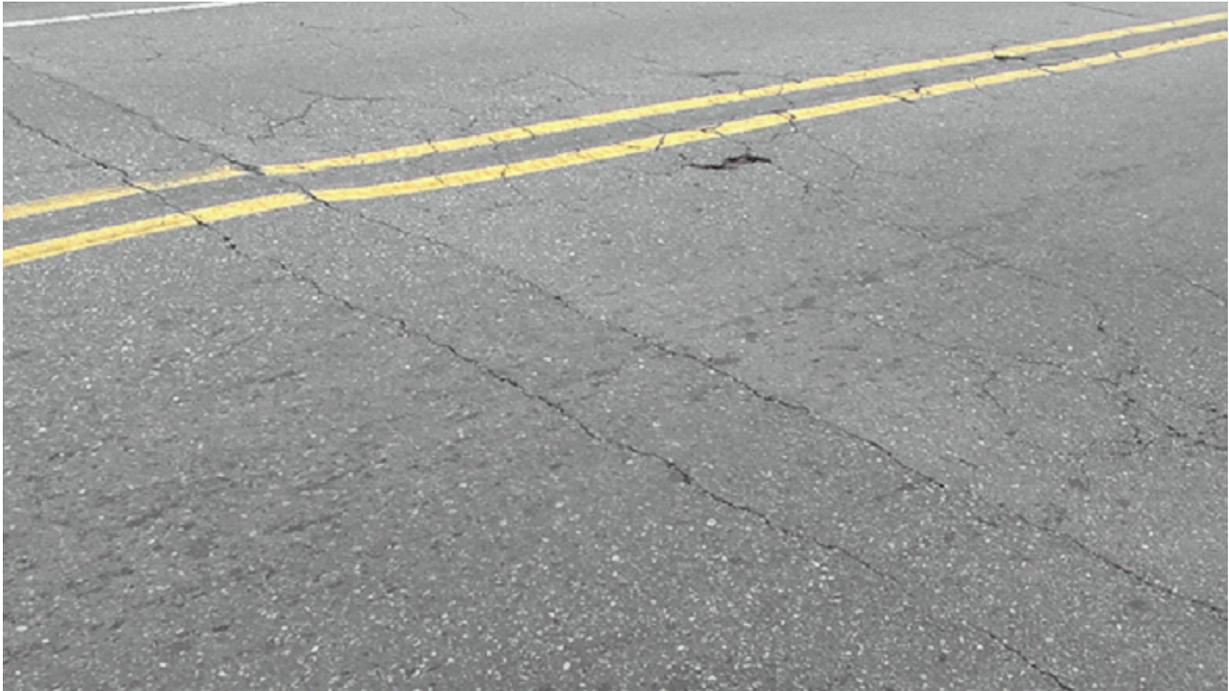
Componente.....: 2 Juntas de expansión

Calif./Mantenim....: 2 / -

Daño/Observaciones.: Se presentan fisuras en toda la longitud de la junta, lo que favorece la infiltración de agua hacia los apoyos y los estribos, además se observa vegetación en crecimiento en los extremos de las juntas. Para eliminar estas condiciones, se recomienda cambiar la junta a junta de goma asfáltica o similar.

Tipo de daño.....: Infiltración

Reparaciones.....: C Cambio a junta de goma asfáltica

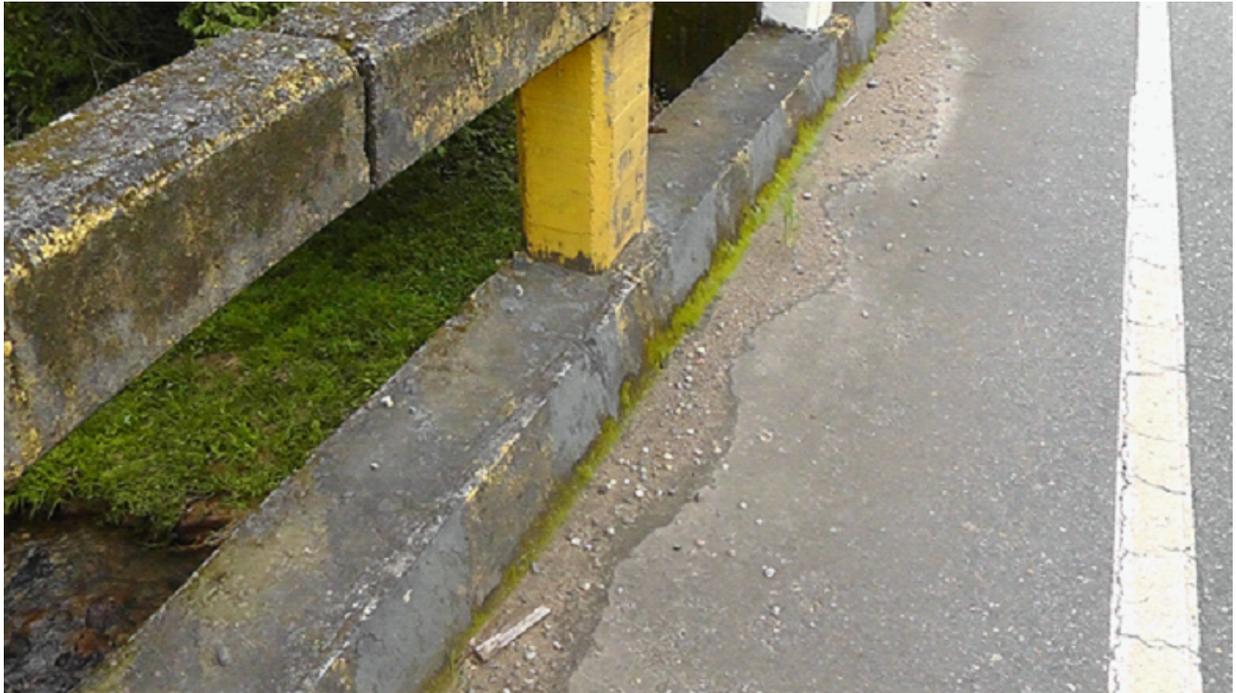
Componente.....: 3 Andenes/Bordillos

Calif./Mantenim....: 1 / -

Daño/Observaciones.: El puente no cuenta con barandas en concreto con una altura de 1.20m, éstas se encuentran en buen estado, salvo la parte de la baranda izquierda cerca a el estribo 2, en donde se encuentra rota debido a impactos, dejando expuesto el acero de refuerzo. Se recomienda realizar reparación de la baranda y labores de mantenimiento rutinario de

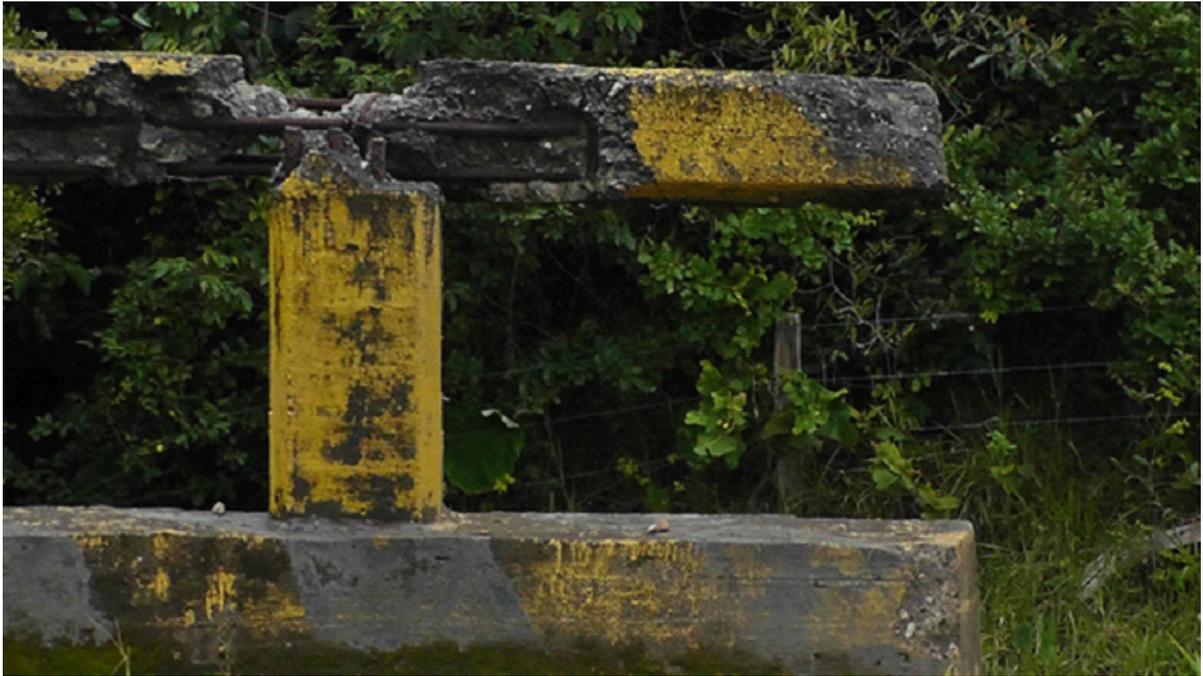
Componente.....: 4 Barandas

Calif./Mantenim....: 3 / -

Daño/Observaciones.: El puente cuenta con barandas en concreto con una altura de 1.20m. éstas se encuentran en buen estado, salvo la parte de la baranda izquierda cerca a el estribo 2, en donde se encuentra rota debido a impactos, dejando expuesto el acero de refuerzo. Se recomienda realizar reparación de la baranda y labores de mantenimiento rutinario de limpieza y

Tipo de daño.....: Impacto

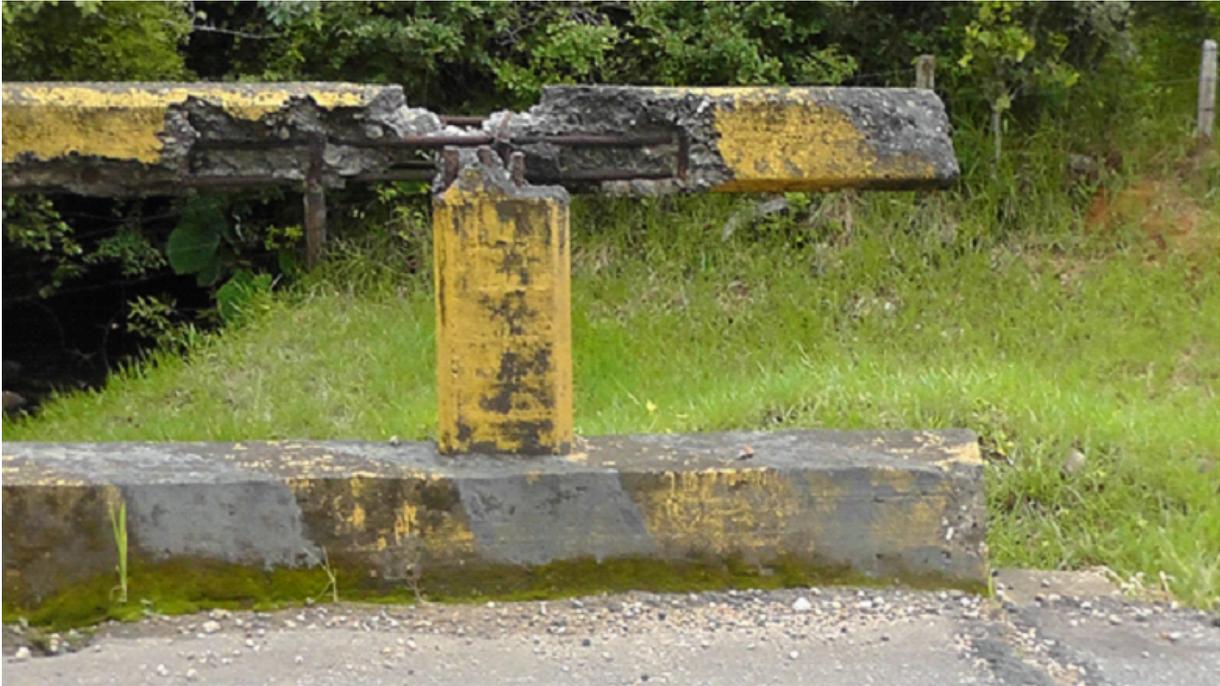
Componente.....: 4 Barandas

Calif./Mantenim....: 3 / -

Daño/Observaciones.: El puente cuenta con barandas en concreto con una altura de 1.20m. éstas se encuentran en buen estado, salvo la parte de la baranda izquierda cerca a el estribo 2, en donde se encuentra rota debido a impactos, dejando expuesto el acero de refuerzo. Se recomienda realizar reparación de la baranda y labores de mantenimiento rutinario de limpieza y

Tipo de daño.....: Impacto

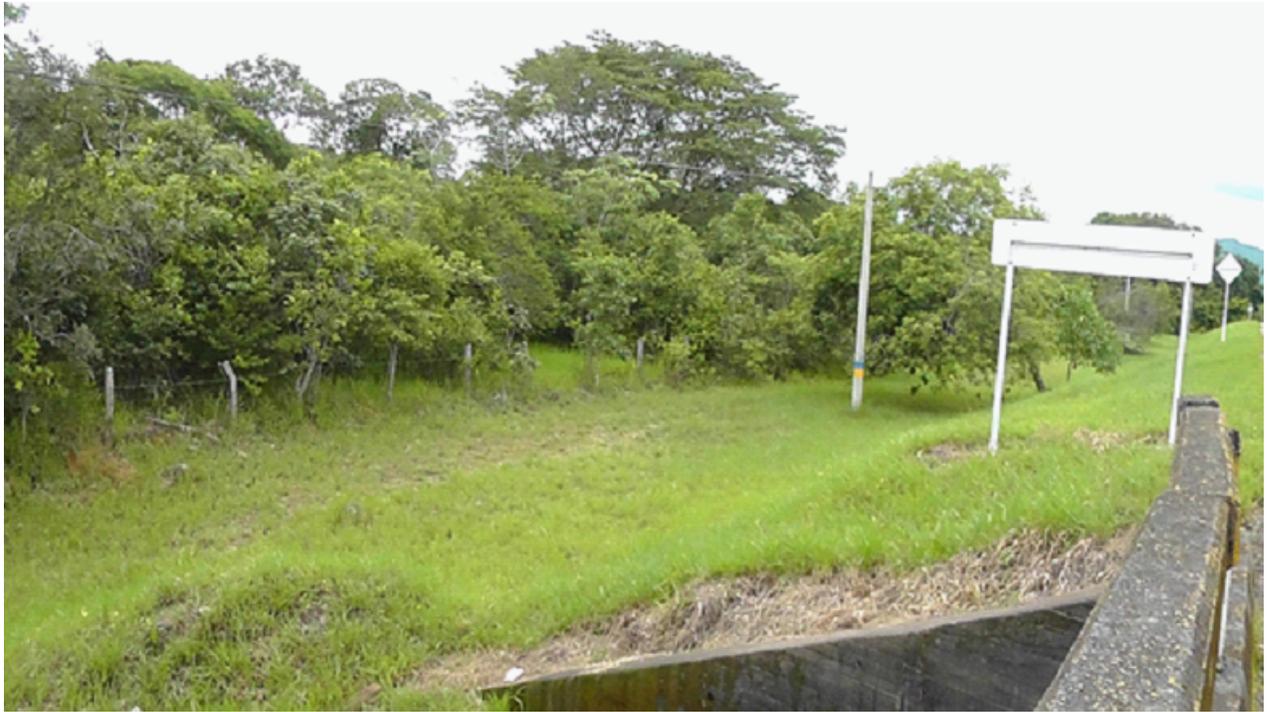
Componente.....: 5 Conos/Taludes

Calif./Mantenim....: 0 / -

Daño/Observaciones.: Los conos de los accesos al puente se encontraron en buen estado, no se observan rastros de deslizamientos o movimientos de material.

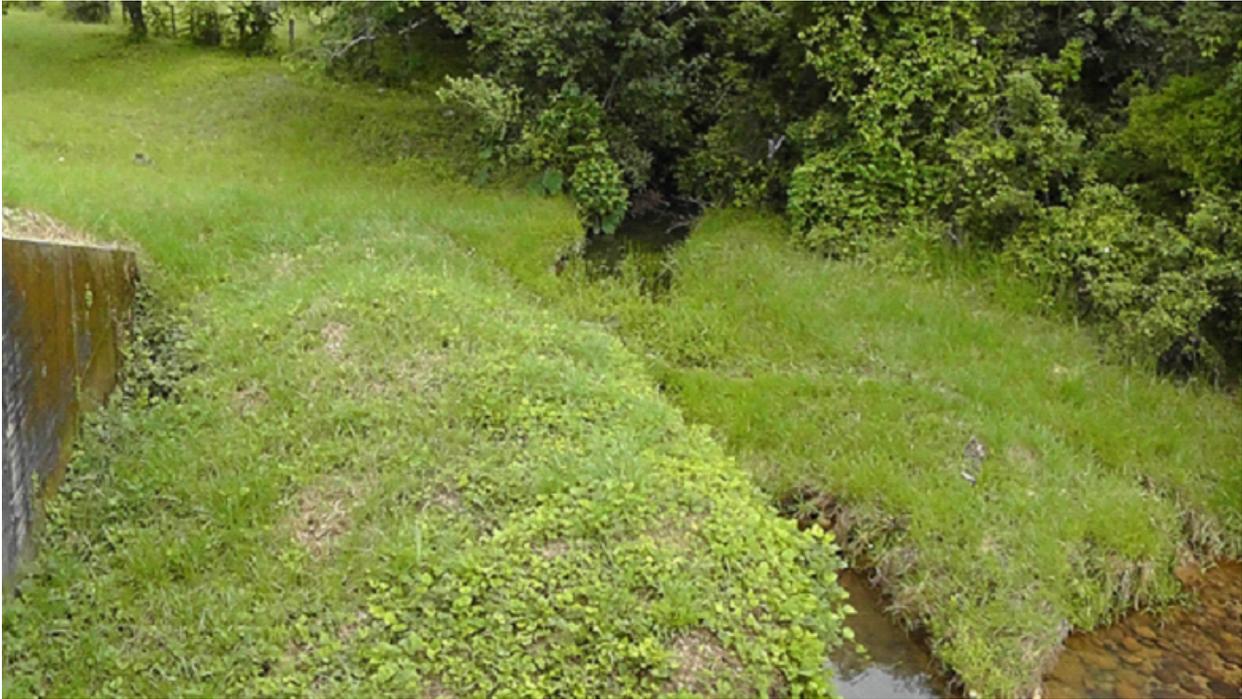
Componente.....: 5 Conos/Taludes

Calif./Mantenim....: 0 / -

Daño/Observaciones.: Los conos de los accesos al puente se encontraron en buen estado, no se observan rastros de deslizamientos o movimientos de material.

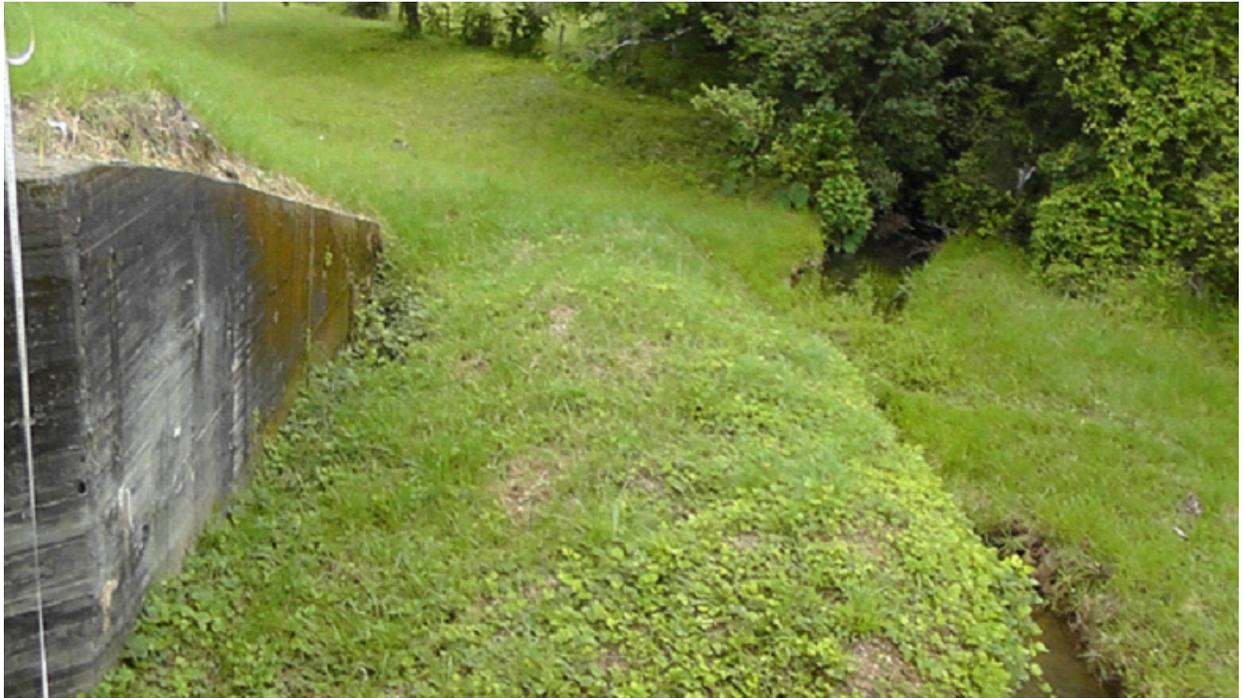
Componente.....: 5 Conos/Taludes

Calif./Mantenim....: 0 / -

Daño/Observaciones.: Los conos de los accesos al puente se encontraron en buen estado, no se observan rastros de deslizamientos o movimientos de material.

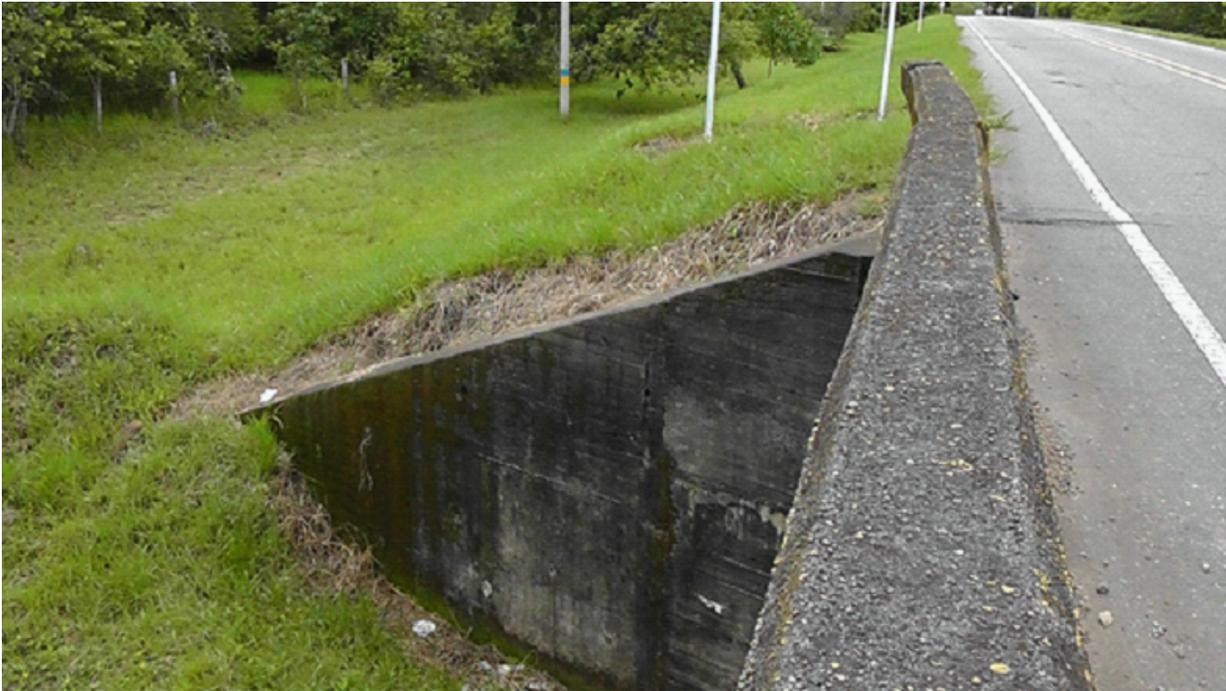
Componente.....: 6 Aletas

Calif./Mantenim....: 1 / -

Daño/Observaciones.: Las cuatro aletas del puente se encontraron en buen estado, no se observan daños en el concreto, ni desplazamiento de éstos elementos del puente. Solo se observan manchas de humedad y vegetación, debido a las lluvias y a la humedad natural de los suelos. Se sugiere realizar labores de mantenimiento rutinario de limpieza.

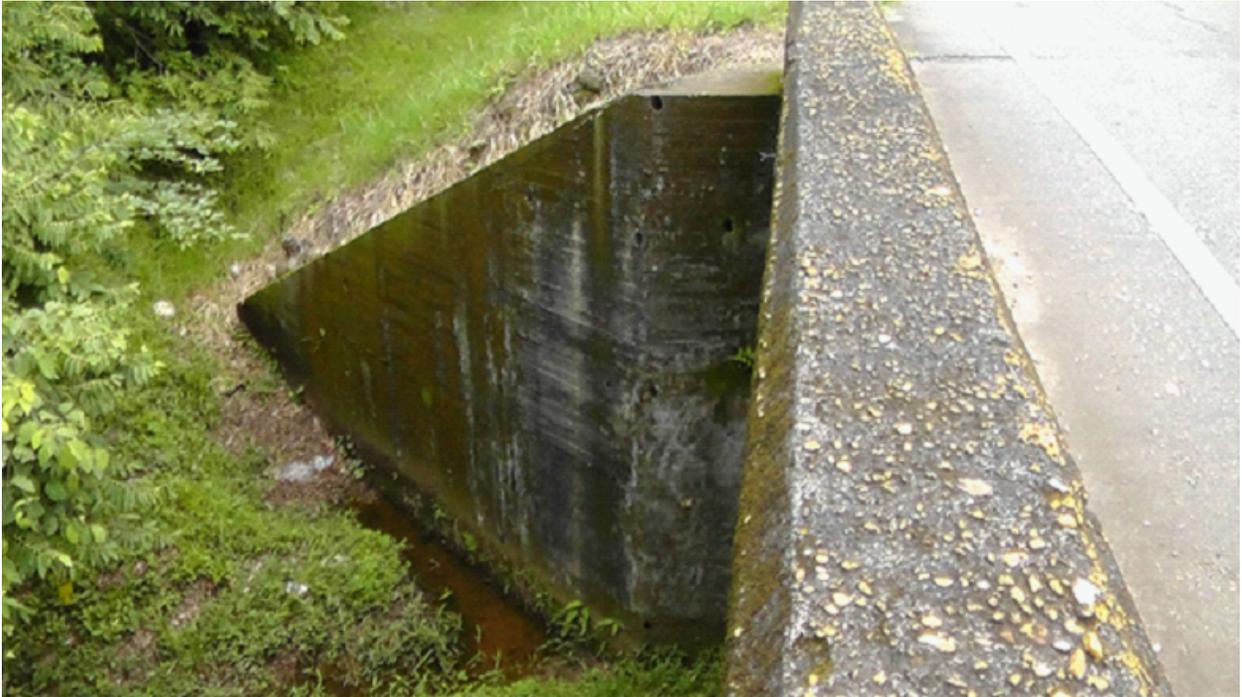
Componente.....: 6 Aletas

Calif./Mantenim....: 1 / -

Daño/Observaciones.: Las cuatro aletas del puente se encontraron en buen estado, no se observan daños en el concreto, ni desplazamiento de éstos elementos del puente. Solo se observan manchas de humedad y vegetación, debido a las lluvias y a la humedad natural de los suelos. Se sugiere realizar labores de mantenimiento rutinario de limpieza.

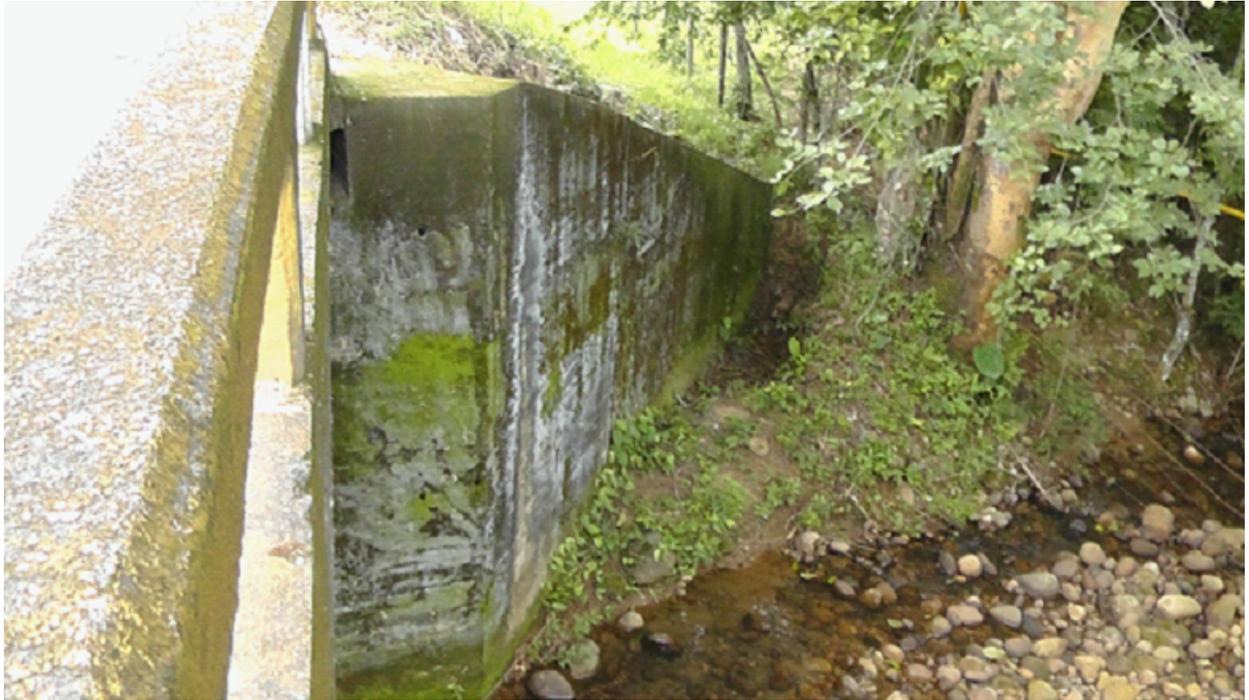
Componente.....: 6 Aletas

Calif./Mantenim....: 1 / -

Daño/Observaciones.: Las cuatro aletas del puente se encontraron en buen estado, no se observan daños en el concreto, ni desplazamiento de éstos elementos del puente. Solo se observan manchas de humedad y vegetación, debido a las lluvias y a la humedad natural de los suelos. Se sugiere realizar labores de mantenimiento rutinario de limpieza.

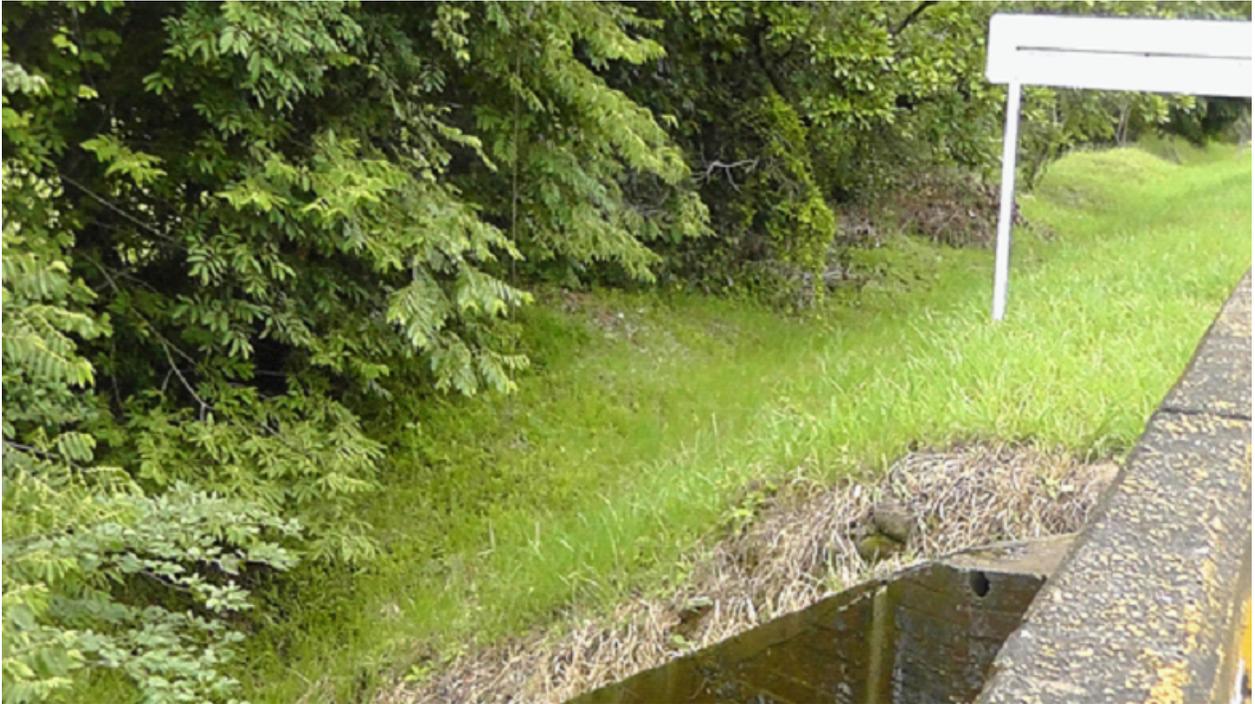
Componente.....: 6 Aletas

Calif./Mantenim....: 1 / -

Daño/Observaciones.: Las cuatro aletas del puente se encontraron en buen estado, no se observan daños en el concreto, ni desplazamiento de éstos elementos del puente. Solo se observan manchas de humedad y vegetación, debido a las lluvias y a la humedad natural de los suelos. Se sugiere realizar labores de mantenimiento rutinario de limpieza.

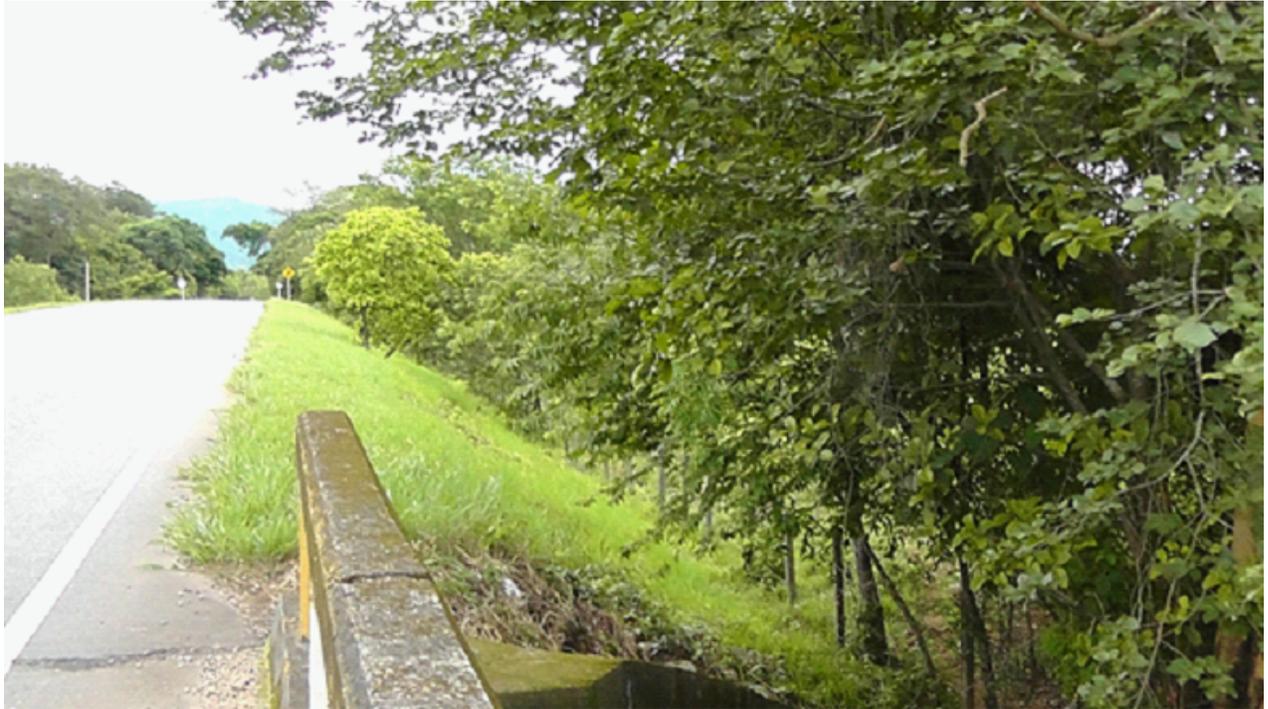
Componente.....: 6 Aletas

Calif./Mantenim....: 1 / -

Daño/Observaciones.: Las cuatro aletas del puente se encontraron en buen estado, no se observan daños en el concreto, ni desplazamiento de éstos elementos del puente. Solo se observan manchas de humedad y vegetación, debido a las lluvias y a la humedad natural de los suelos. Se sugiere realizar labores de mantenimiento rutinario de limpieza.

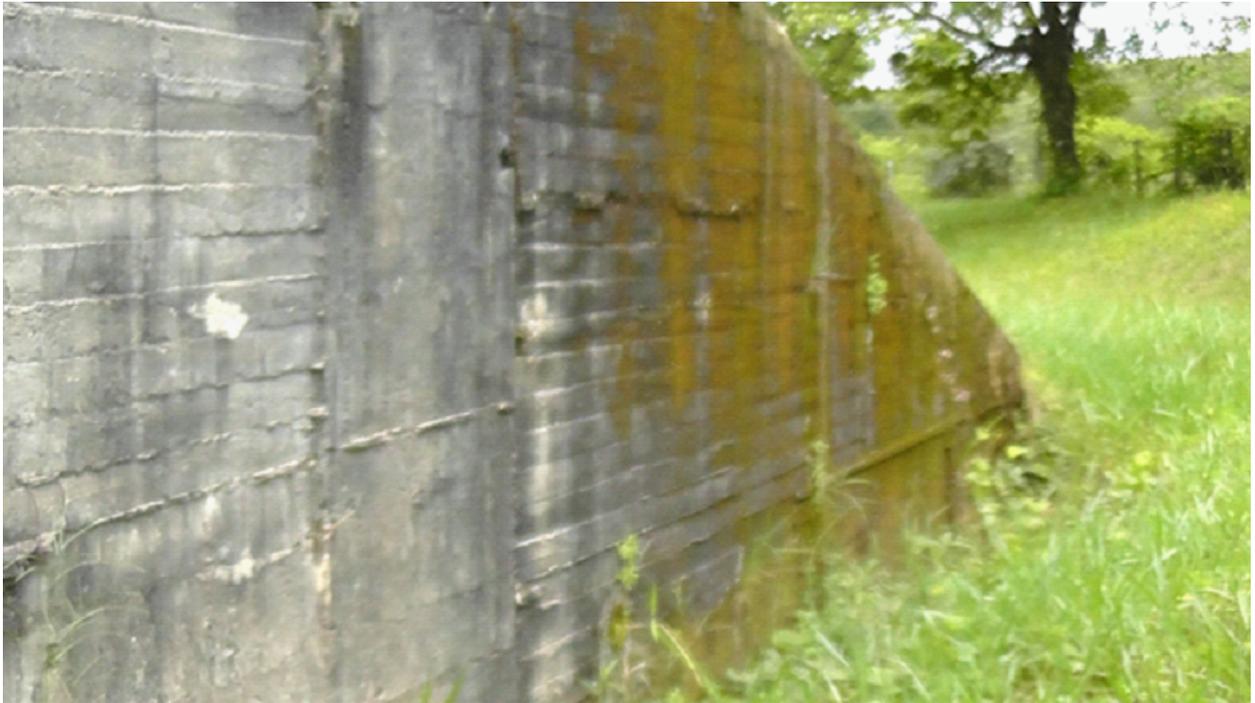
Componente.....: 6 Aletas

Calif./Mantenim....: 1 / -

Daño/Observaciones.: Las cuatro aletas del puente se encontraron en buen estado, no se observan daños en el concreto, ni desplazamiento de éstos elementos del puente. Solo se observan manchas de humedad y vegetación, debido a las lluvias y a la humedad natural de los suelos. Se sugiere realizar labores de mantenimiento rutinario de limpieza.
