SDC/INV	SiPuCol	Fecha	Hoja
	Informe de inspección principal	14/09/12	1
07-6512-023.00 Los Laureles			
Regional.....: 7 Casanare			
Ruta.....: Troncal Villa Garzón - Saravena			
Carretera.....: Monterrey - Yopal			
Lado de la car...: 0			
Abscisa.....: 44+0253			
No del registro..: 539			
Año de construcción.....:			
Año de la última reconstrucción.....:			
Paso Superior/Inferior.....: S			
Dir. de abs. de la carretera principal.: N			
Requisitos de la inspección.....: 0 Nada			
Recolección de datos : Fecha.....: 2012.06.03			
: Iniciales.....: AFBV			
Posición geográfica..:			
Latitud: 4 gra 58.16 min N Longitud: 72 gra 41.09 min O Altitud: 345 m			
Geometría: Número de luces.....: 1			
Longitud de la luz menor (m): 13.90			
Longitud de la luz mayor (m): 13.90			
Longitud total(m): 13.90			
Ancho del tablero.....(m): 9.60			
Ancho del separador.....(m): 0.00			
Ancho del andén izquierdo(m): 0.00			
Ancho del andén derecho..(m): 0.00

07-6512-023.00 Los Laureles

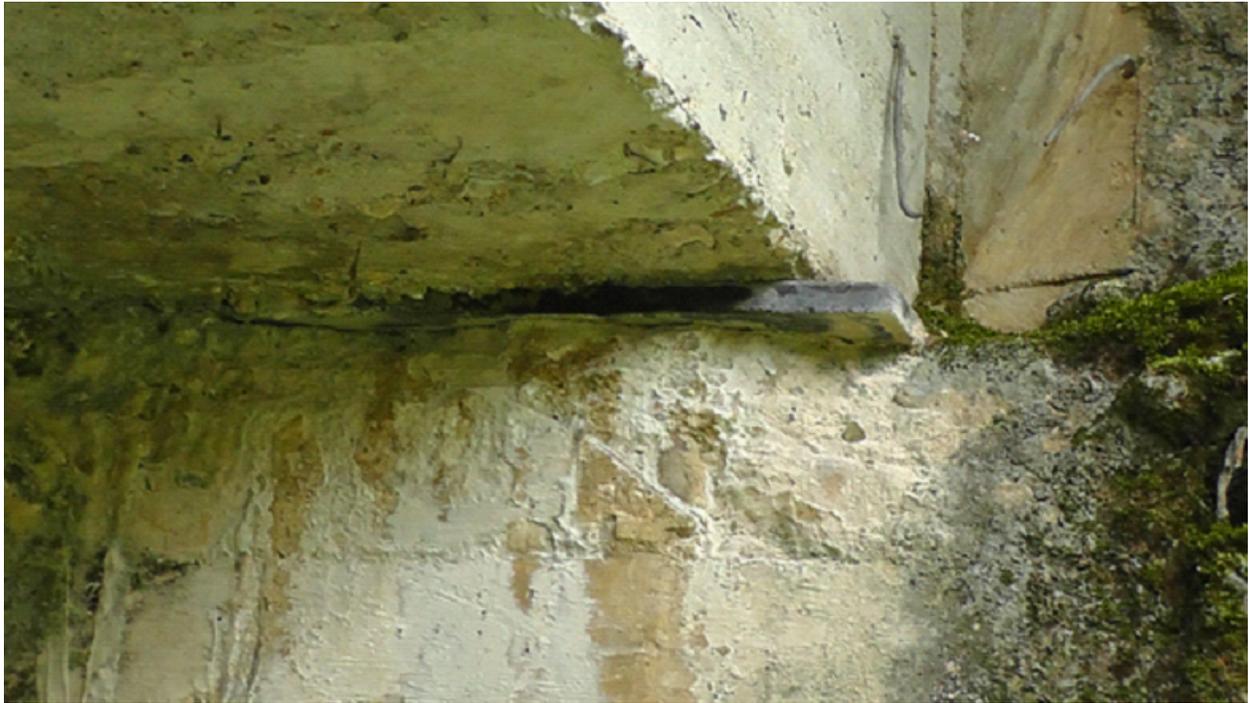
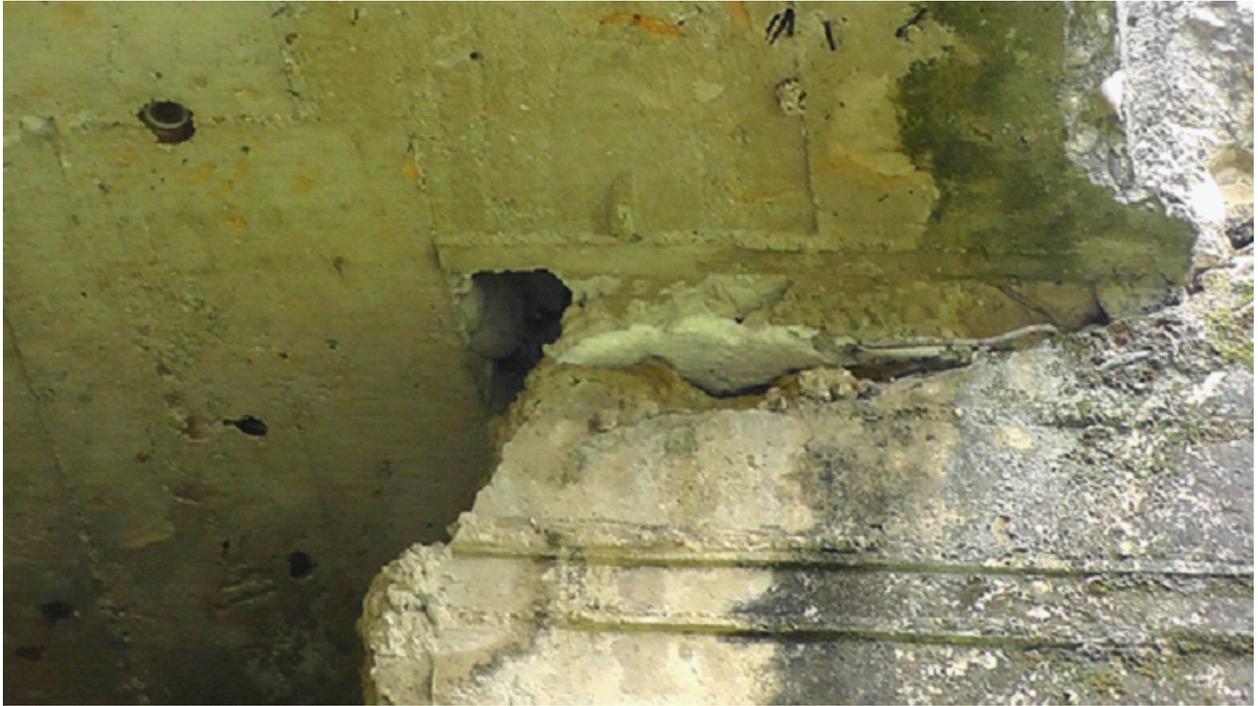
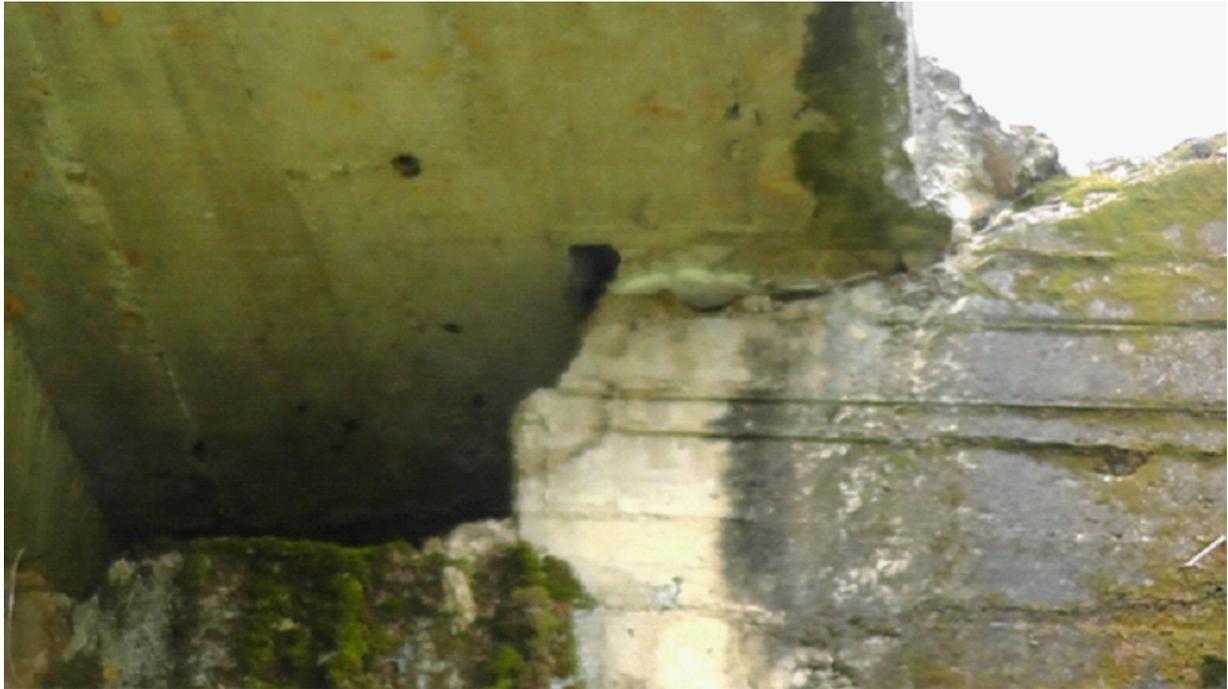
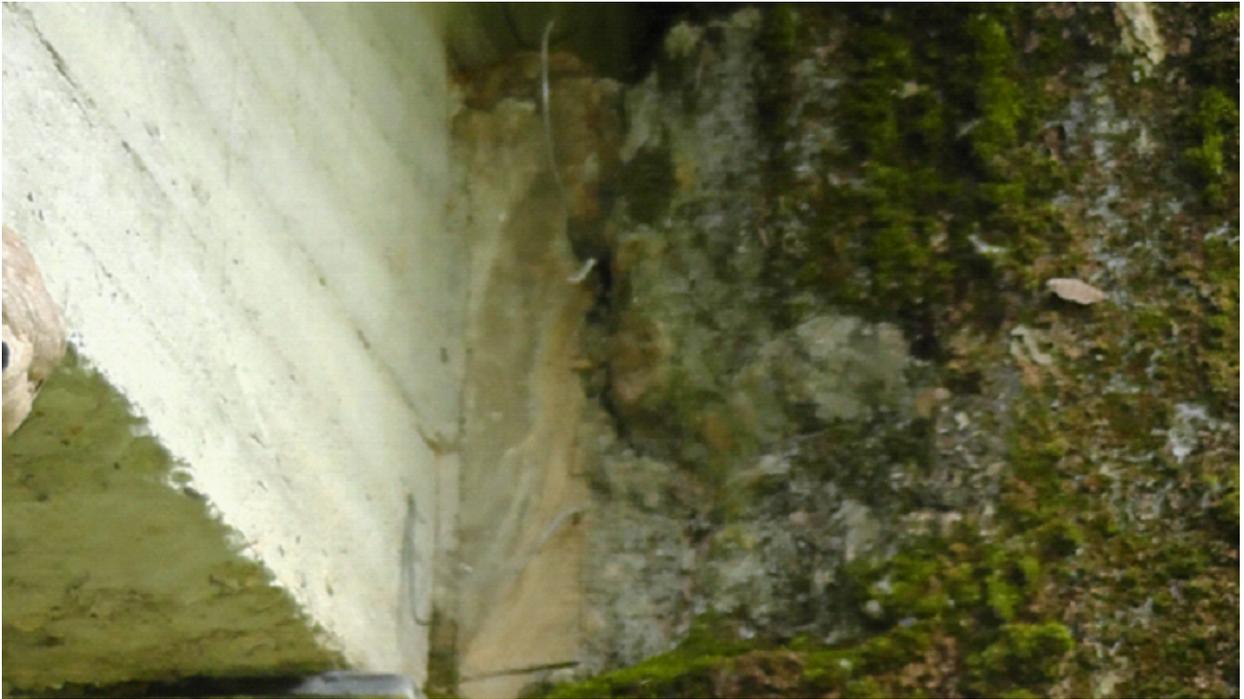
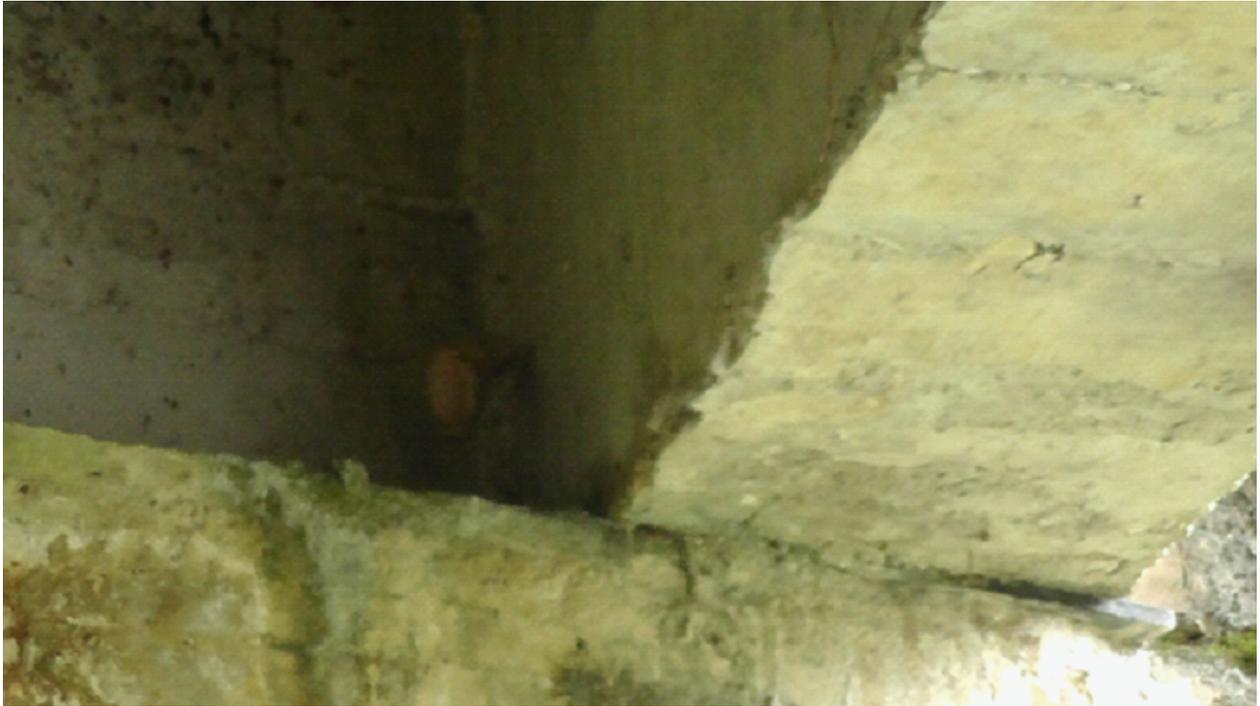
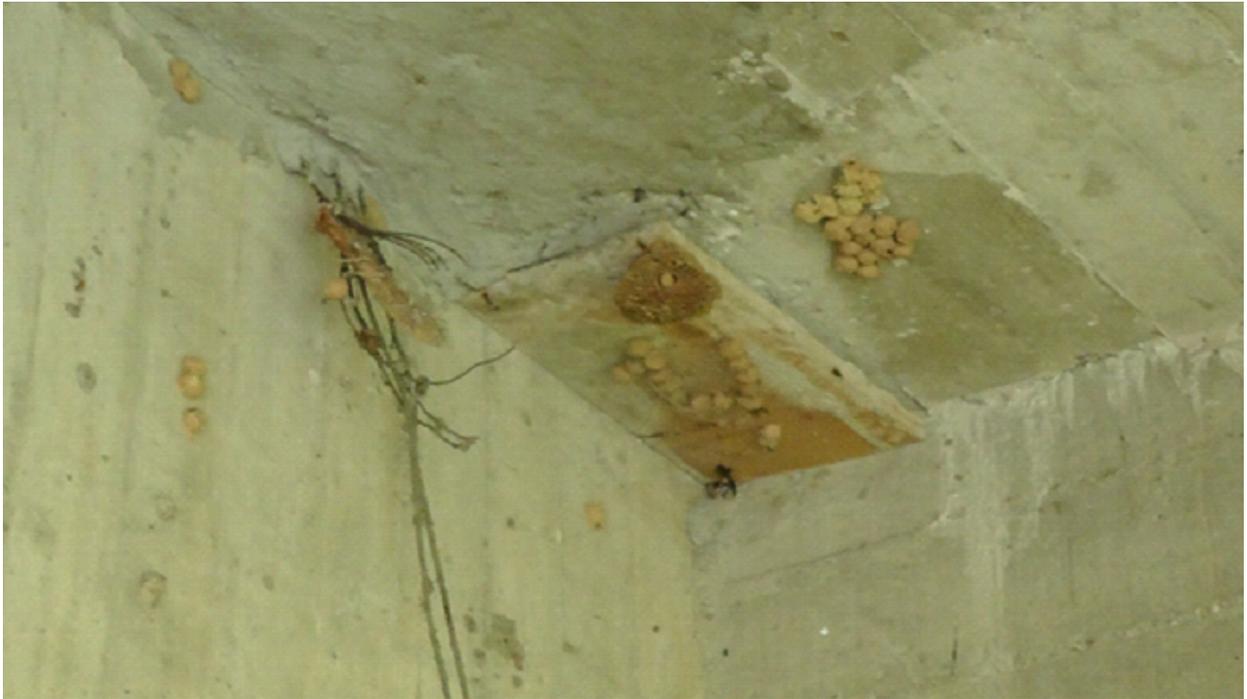
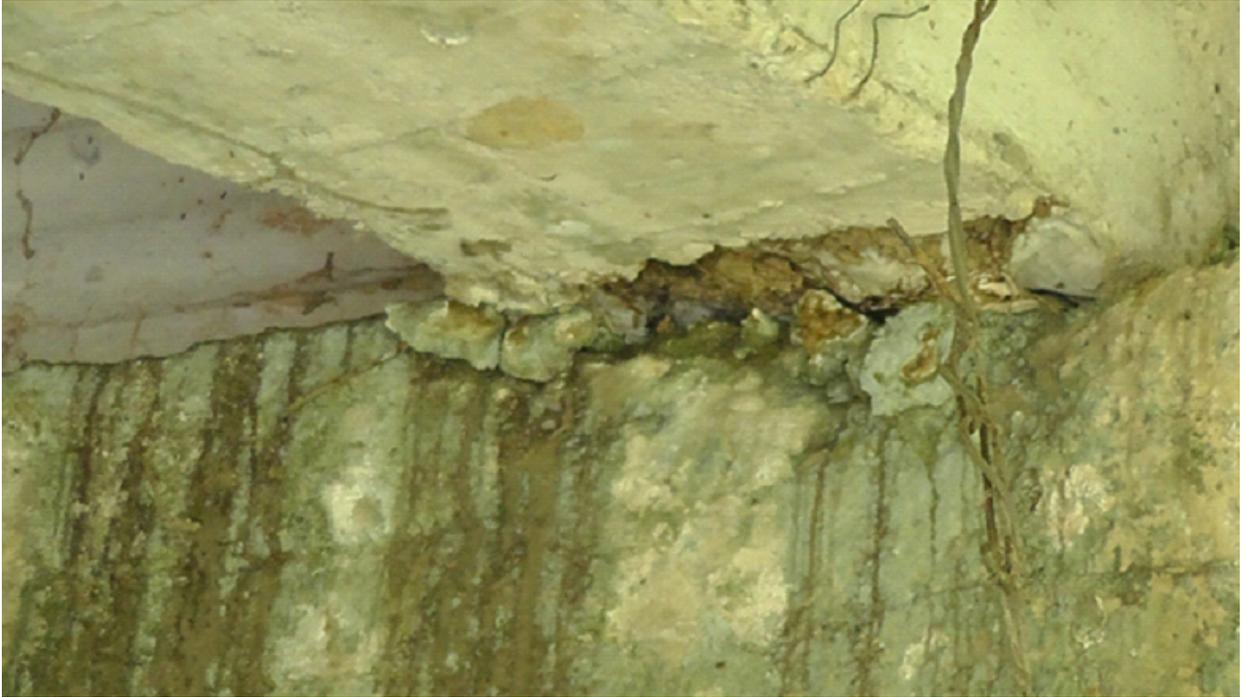
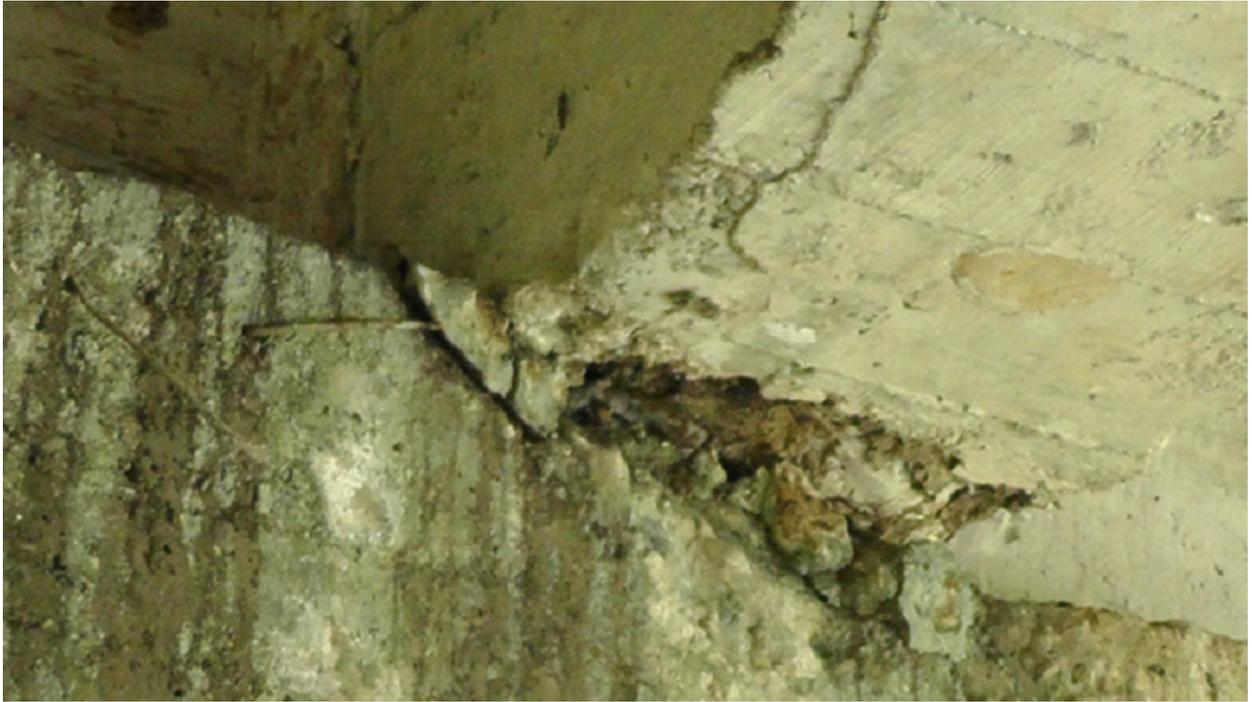
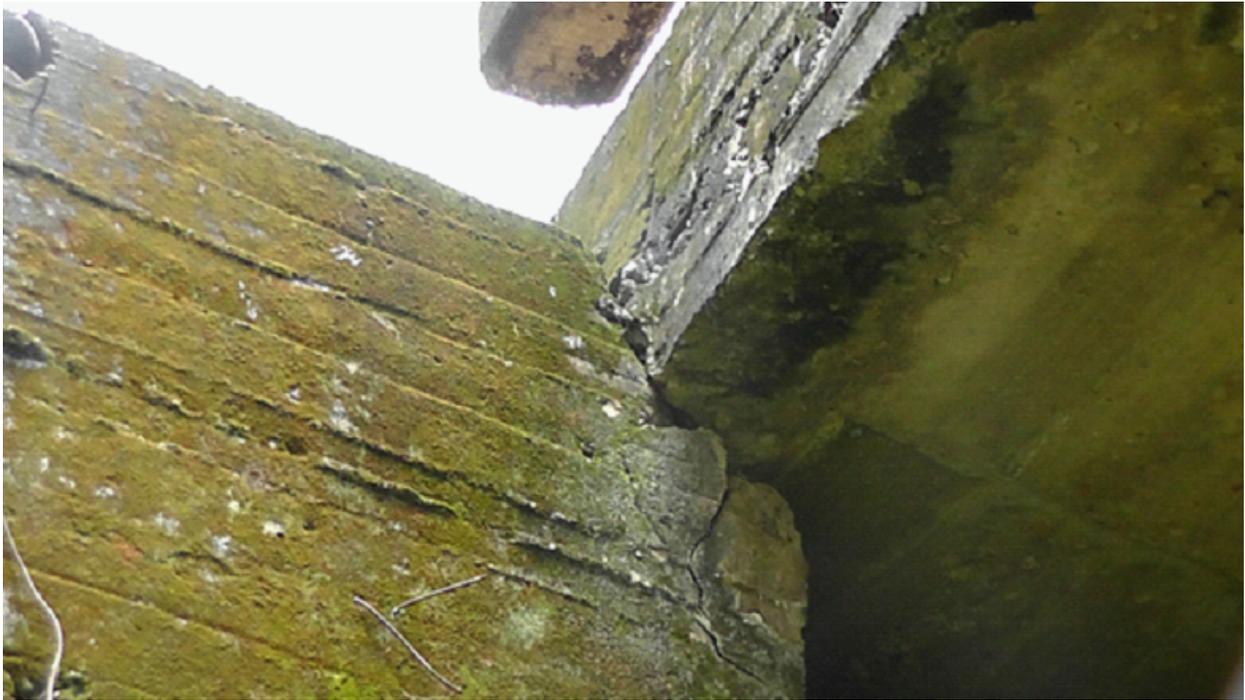
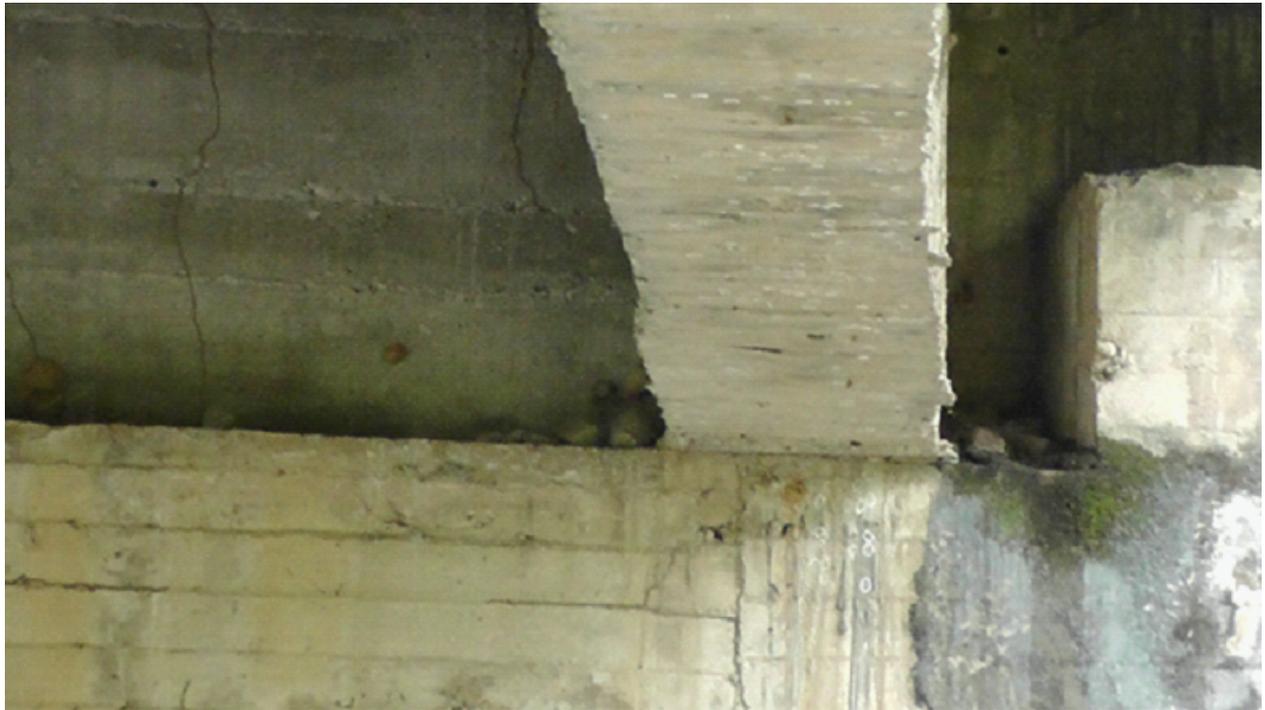
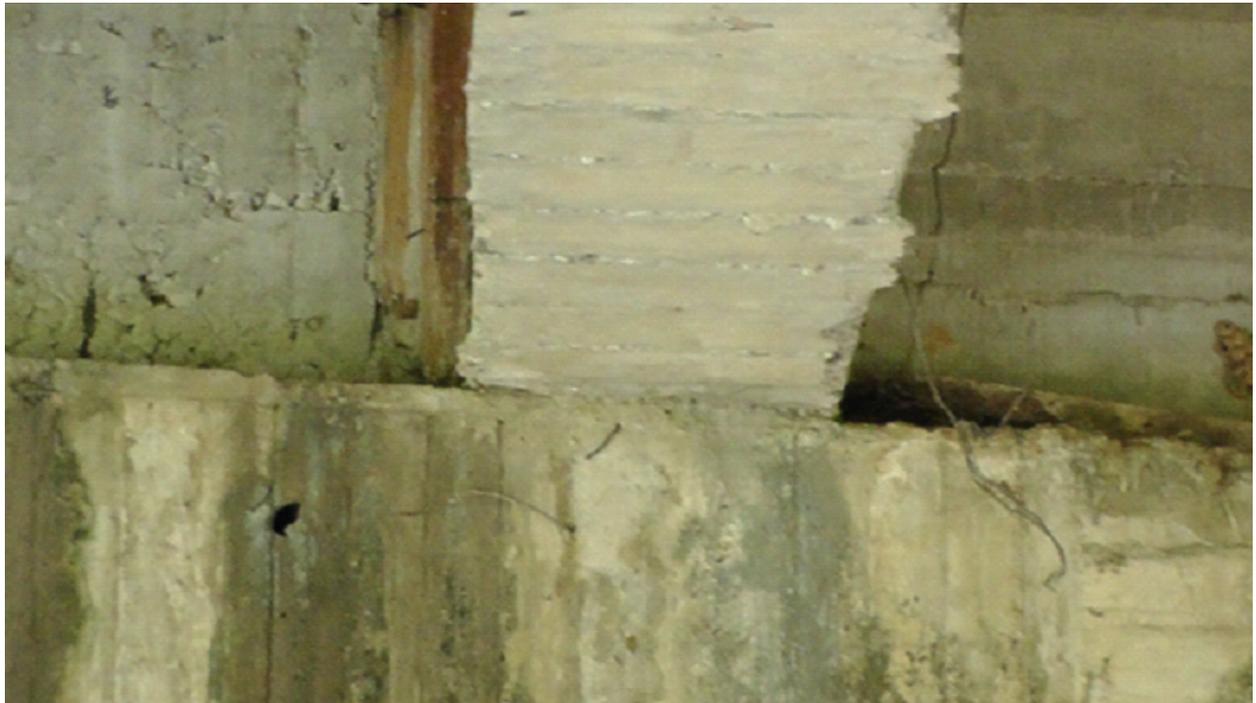
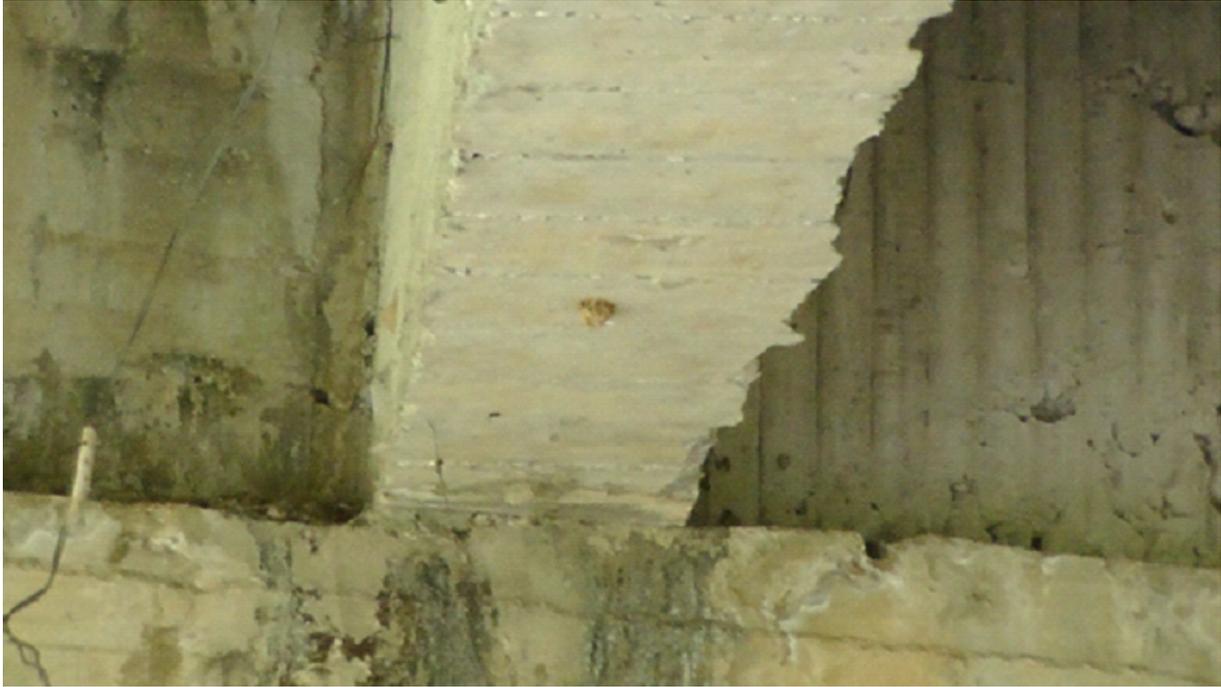
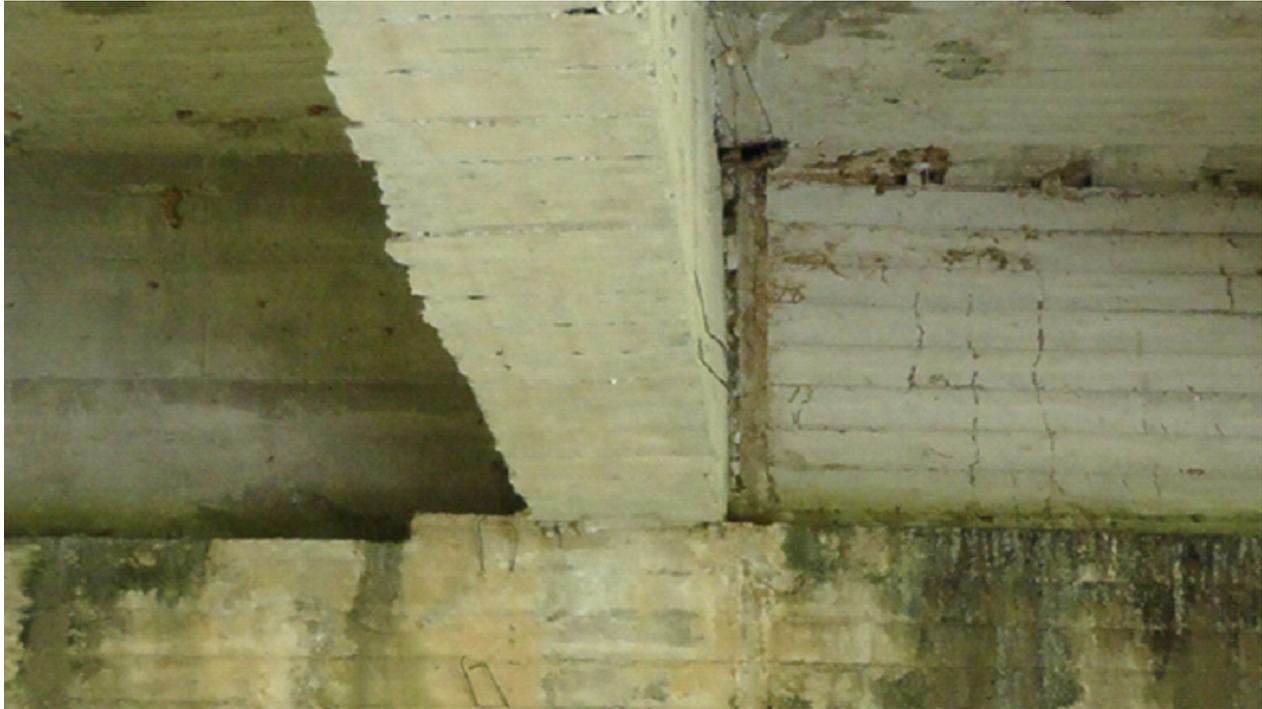
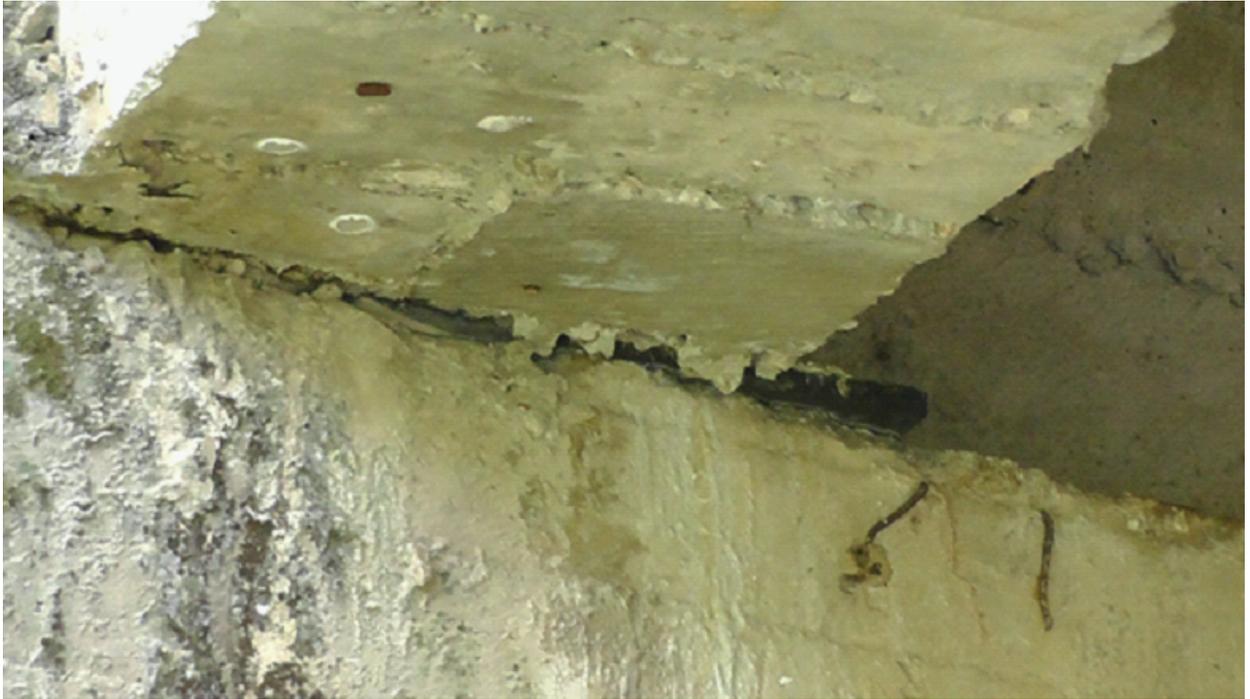
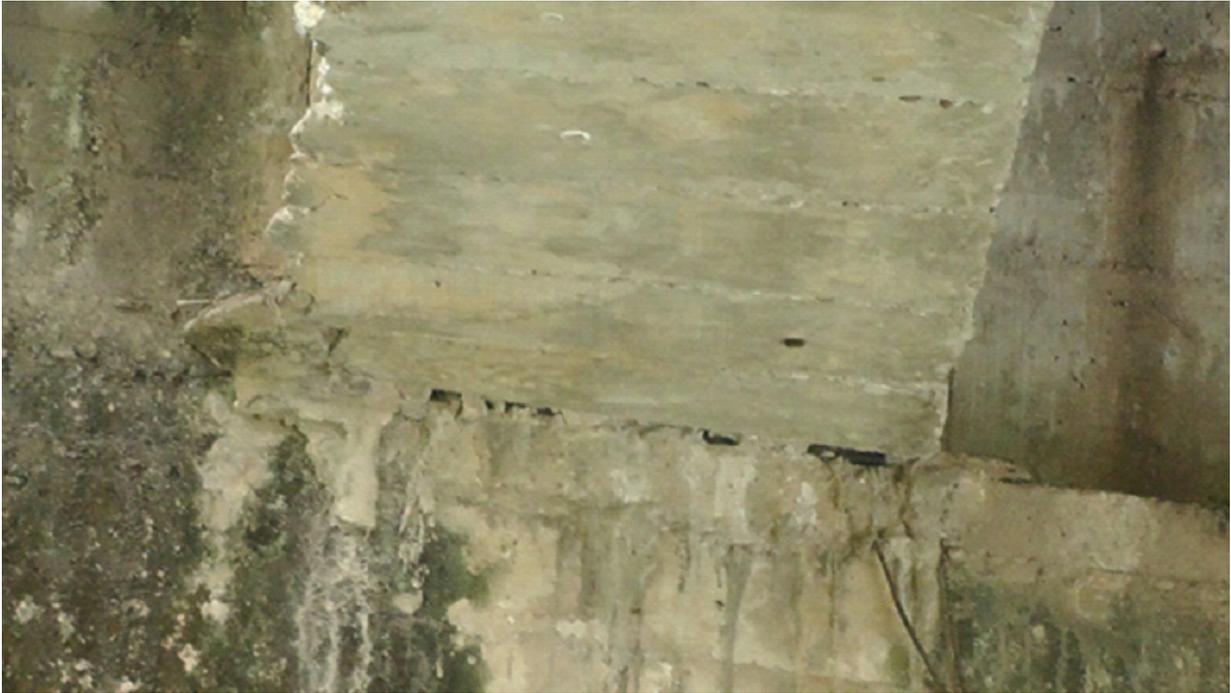
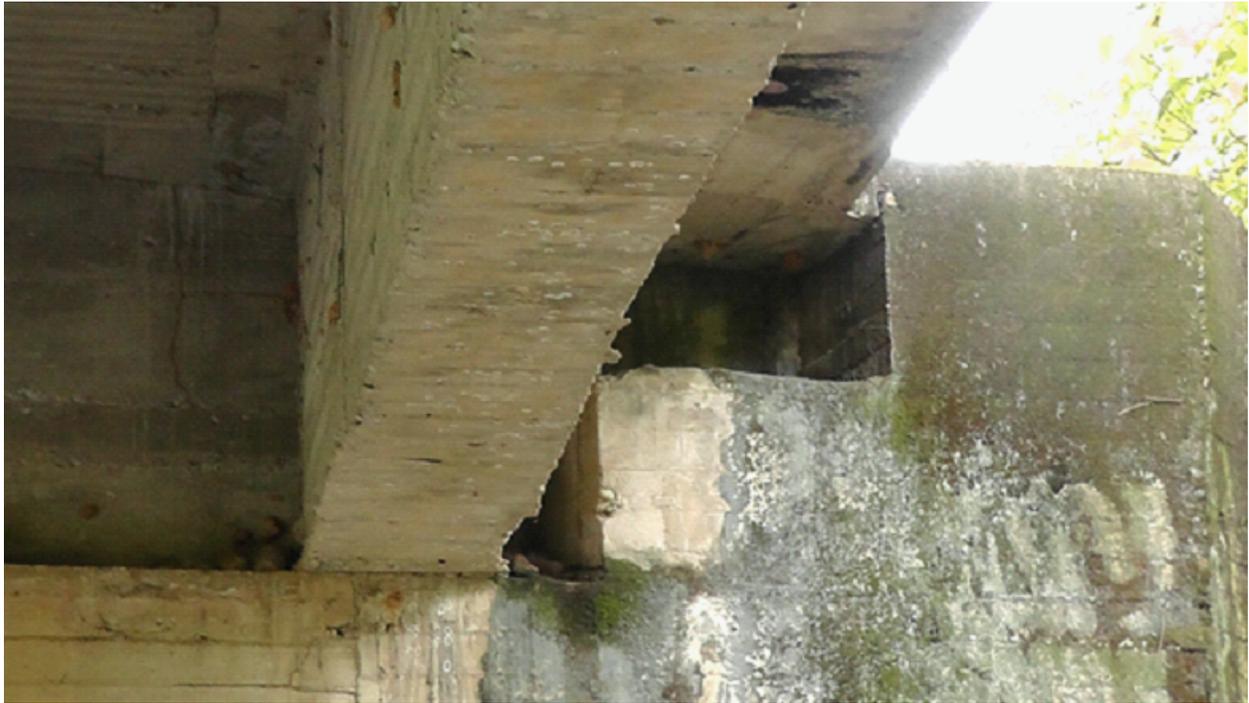
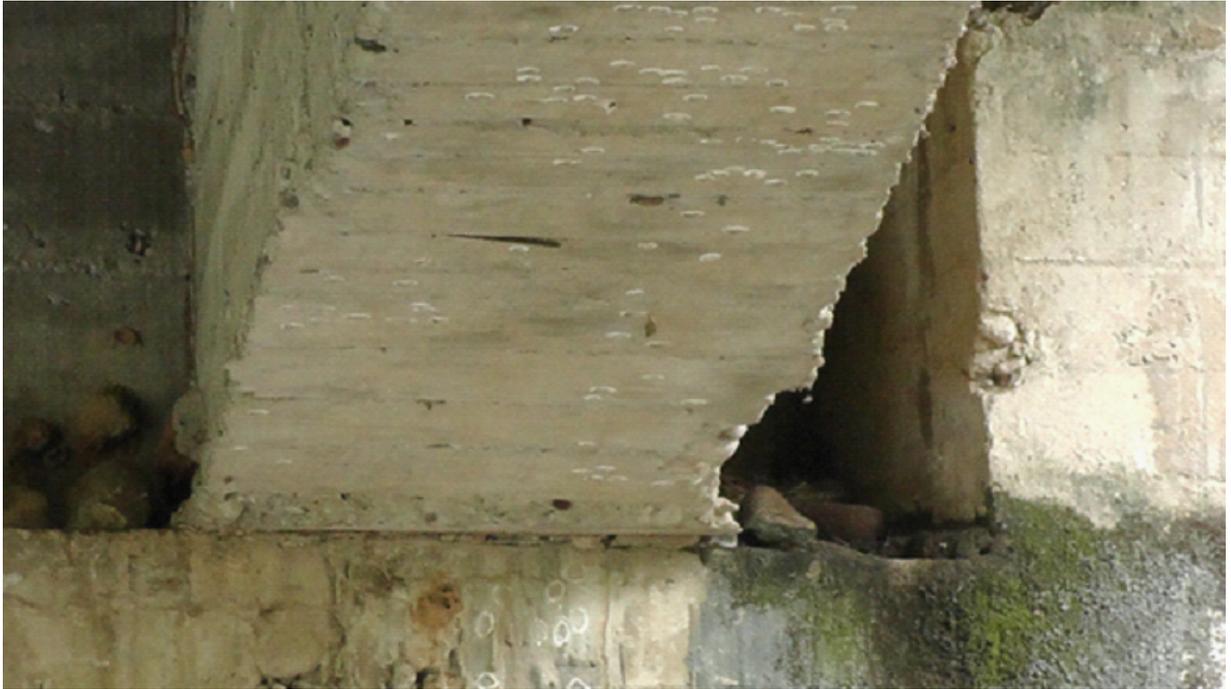
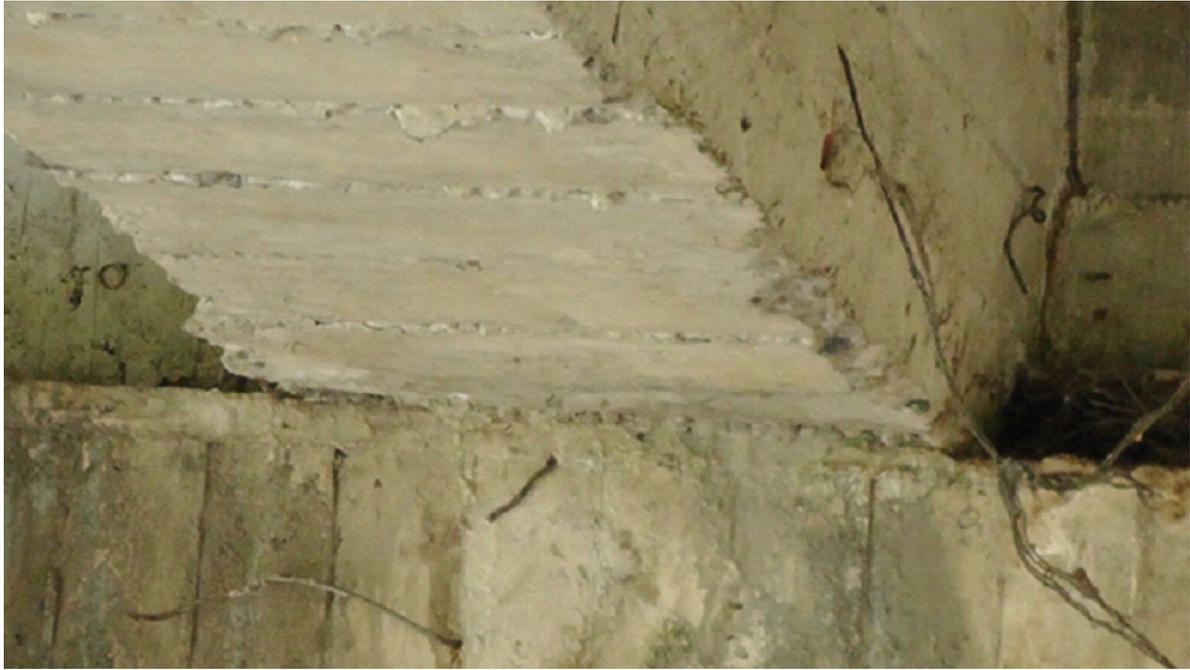
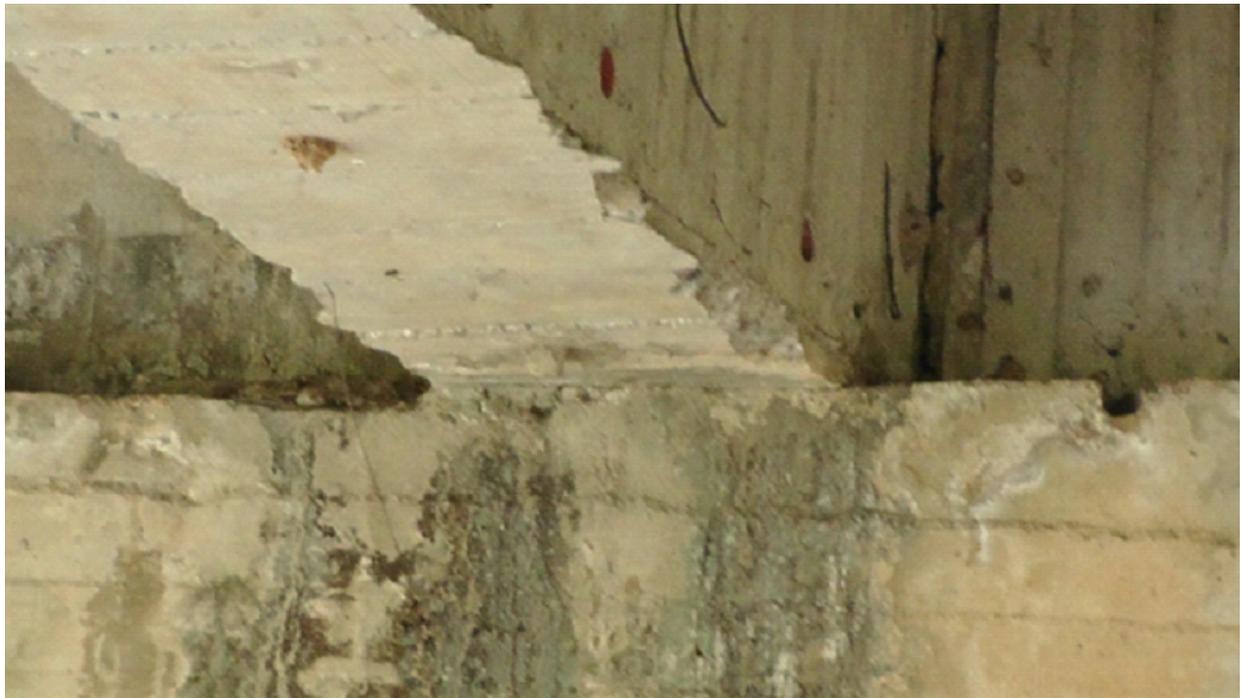
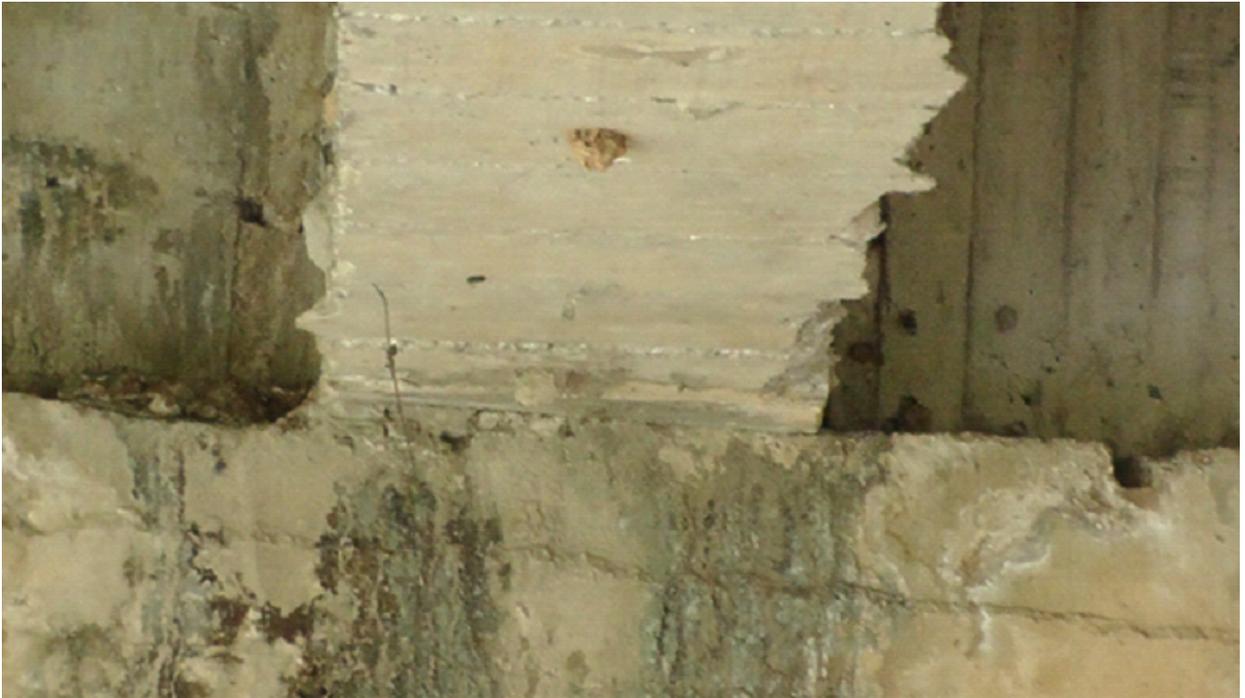
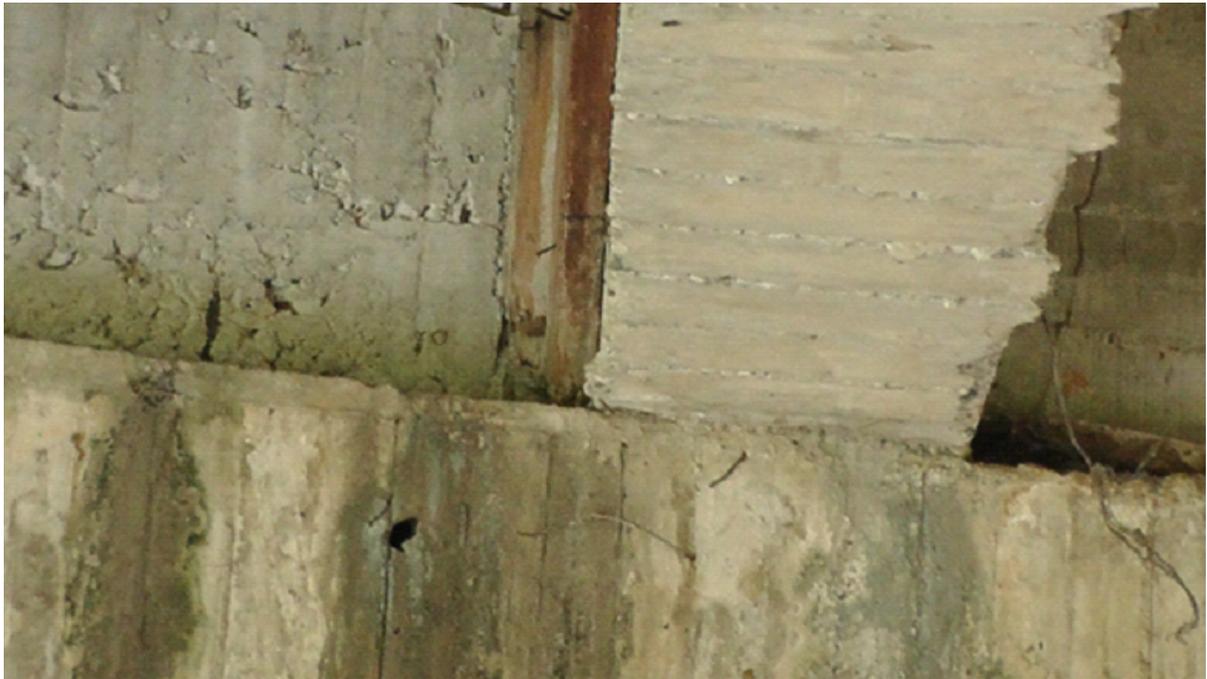
Daño/Observaciones.: Todos los apoyos se encuentran en buen estado, solo se observan algunas manchas de humedad y vegetación.

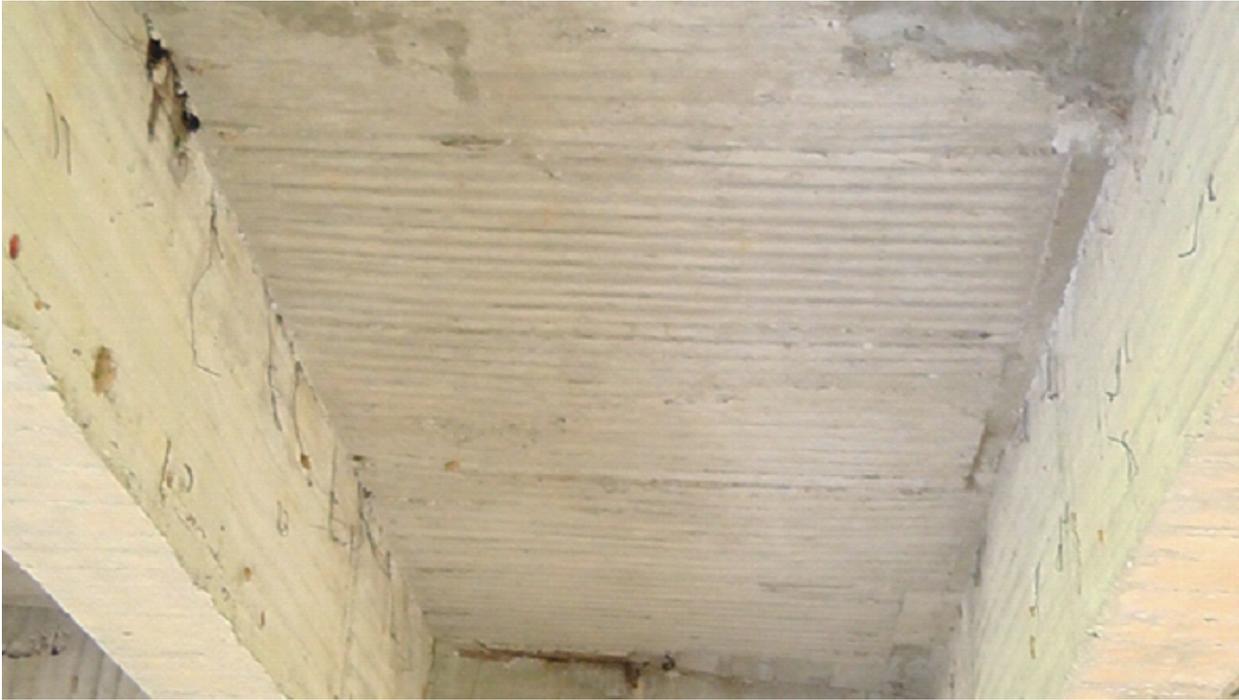
Componente.....: 10 Losa

Calif./Mantenim....: 1 / -

Tipo de daño.....: Infiltración

Reparaciones.....: E Reparación de drenes

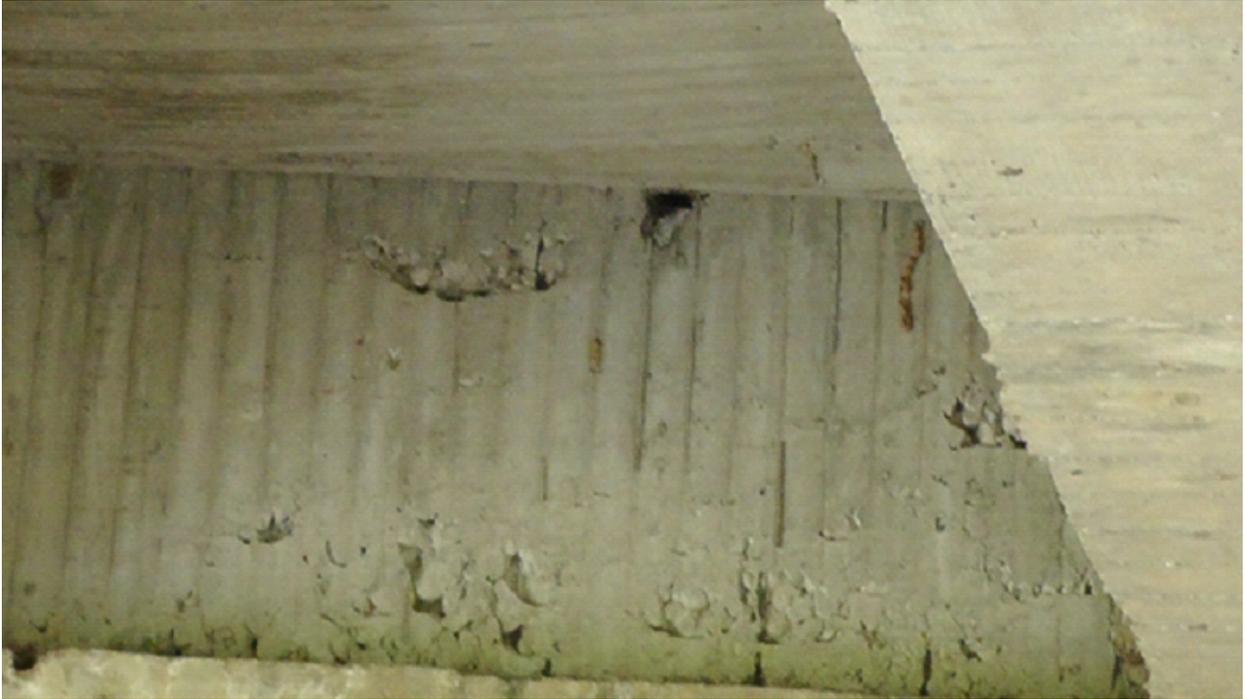
Componente.....: 10 Losa

Calif./Mantenim....: 1 / -

Tipo de daño.....: Infiltración

Reparaciones.....: E Reparación de drenes

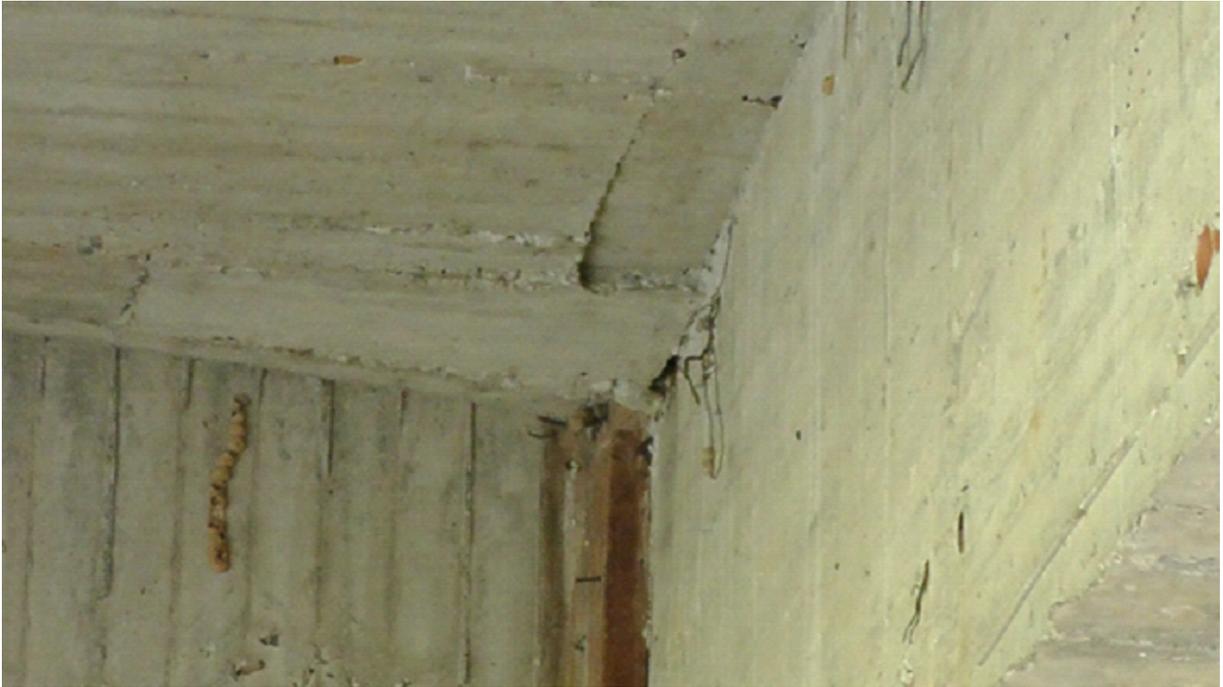
Componente.....: 10 Losa

Calif./Mantenim....: 1 / -

Tipo de daño.....: Infiltración

Reparaciones.....: E Reparación de drenes

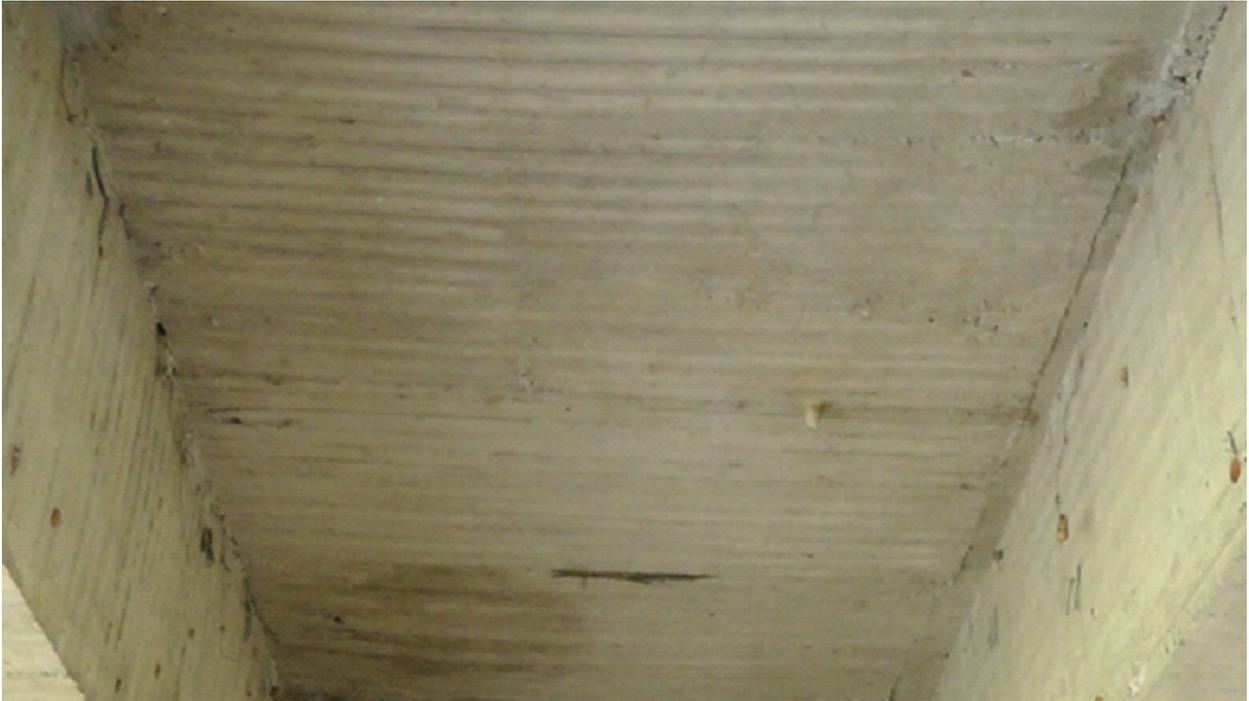
Componente.....: 10 Losa

Calif./Mantenim....: 1 / -

Tipo de daño.....: Infiltración

Reparaciones.....: E Reparación de drenes

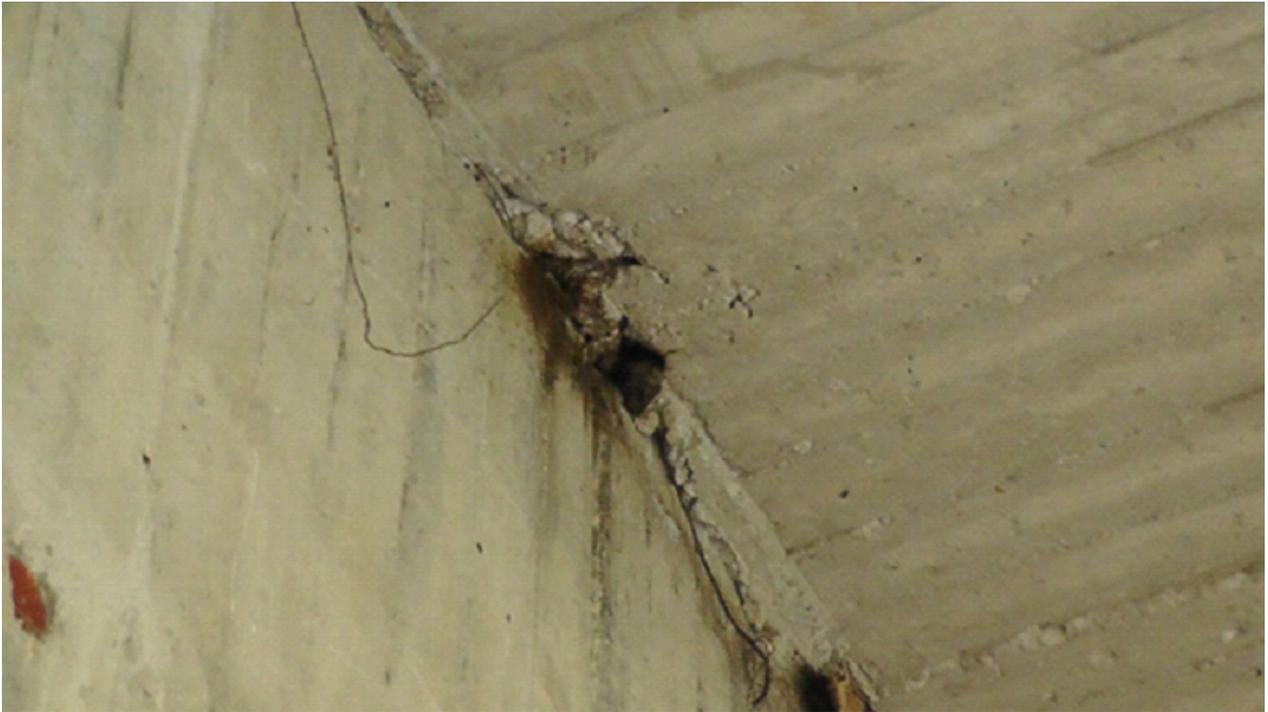
Componente.....: 10 Losa

Calif./Mantenim....: 1 / -

Tipo de daño.....: Infiltración
