SDC/INV	SiPuCol	Fecha	Hoja
	Informe de inspección principal	14/09/12	1
07-6512-023.00 Los Laureles			
Regional.....: 7 Casanare			
Ruta.....: Troncal Villa Garzón - Saravena			
Carretera.....: Monterrey - Yopal			
Lado de la car...: 0			
Abscisa.....: 44+0253			
No del registro..: 539			
Año de construcción.....:			
Año de la última reconstrucción.....:			
Paso Superior/Inferior.....: S			
Dir. de abs. de la carretera principal.: N			
Requisitos de la inspección.....: 0 Nada			
Recolección de datos : Fecha.....: 2012.06.03			
: Iniciales.....: AFBV			
Posición geográfica..:			
Latitud: 4 gra 58.16 min N Longitud: 72 gra 41.09 min O Altitud: 345 m			
Geometría: Número de luces.....: 1			
Longitud de la luz menor (m): 13.90			
Longitud de la luz mayor (m): 13.90			
Longitud total(m): 13.90			
Ancho del tablero.....(m): 9.60			
Ancho del separador.....(m): 0.00			
Ancho del andén izquierdo(m): 0.00			
Ancho del andén derecho..(m): 0.00

07-6512-023.00 Los Laureles

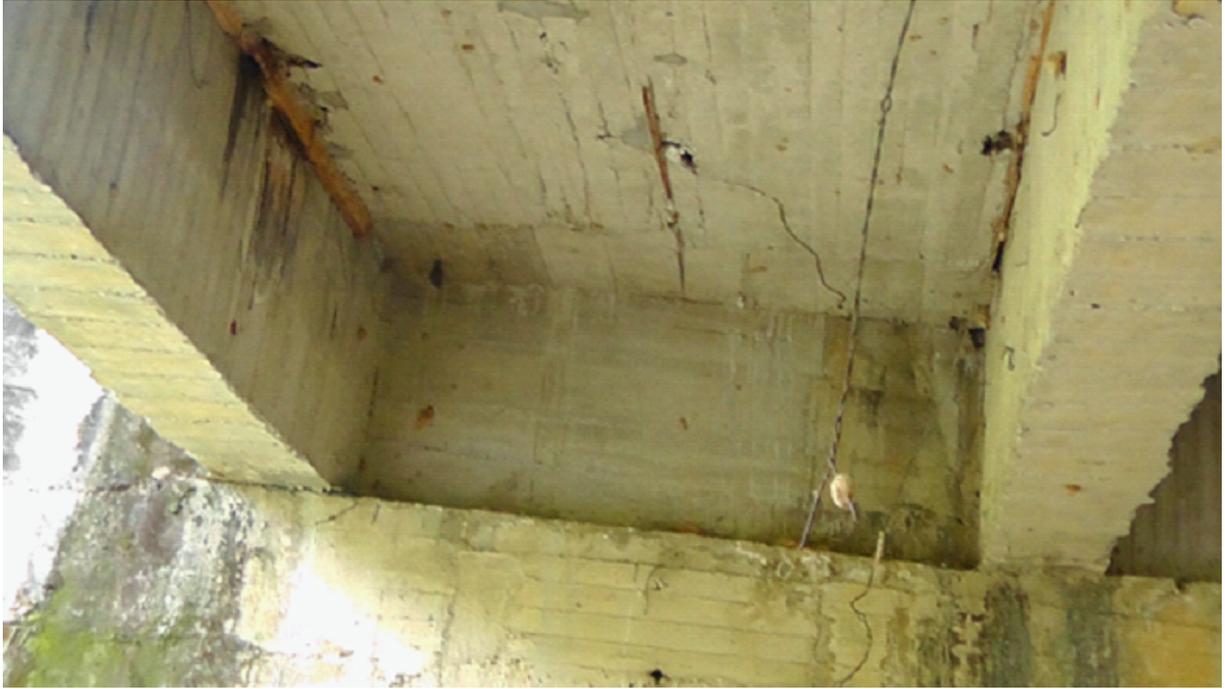
Componente.....: 10 Losa

Calif./Mantenim....: 1 / -

Daño/Observaciones.: La losa presenta algunos hormigueros pequeños, pero en general se encuentra en buen estado. Todos los drenajes de la losa carecen de tuberías de alargamiento, lo que permite el contacto del agua con el concreto de la losa. Se requiere realizar reparación de los drenes para evitar que se siga presentando este contacto, pues actualmente la losa

Tipo de daño.....: Infiltración

Reparaciones.....: E Reparación de drenes

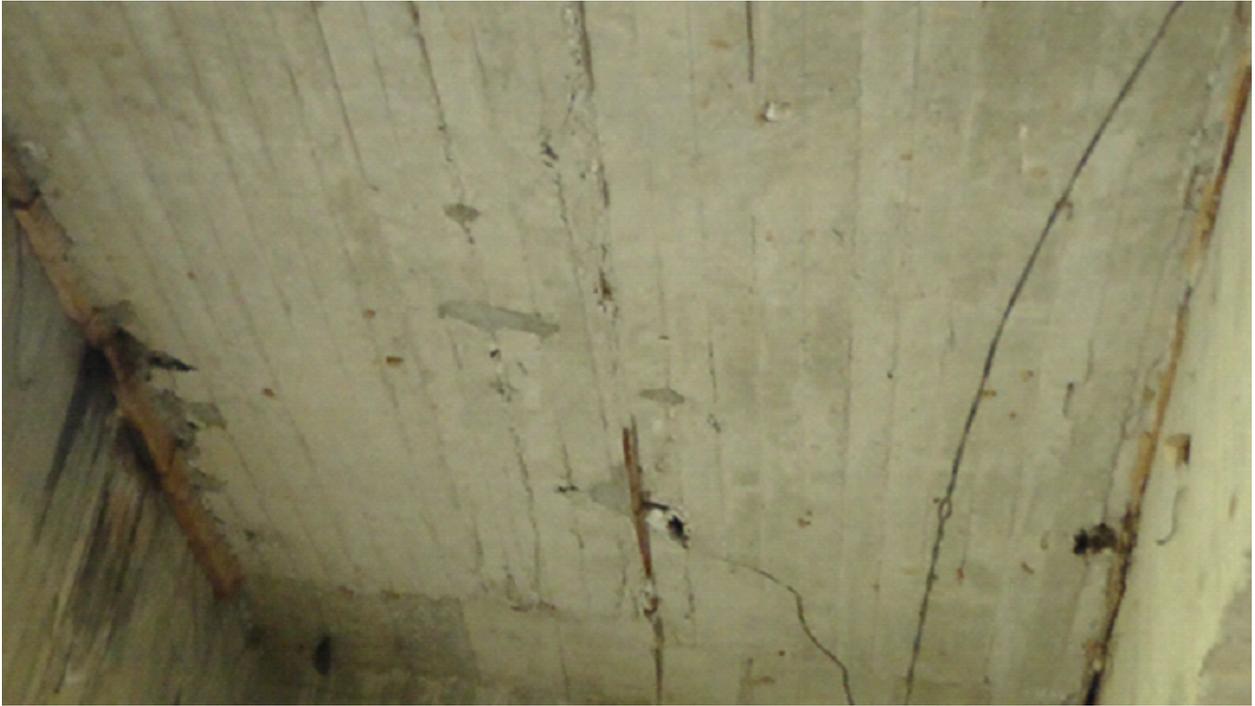
Componente.....: 10 Losa

Calif./Mantenim....: 1 / -

Daño/Observaciones.: La losa presenta algunos hormigueros pequeños, pero en general se encuentra en buen estado. Todos los drenajes de la losa carecen de tuberías de alargamiento, lo que permite el contacto del agua con el concreto de la losa. Se requiere realizar reparación de los drenes para evitar que se siga presentando este contacto, pues actualmente la losa

Tipo de daño.....: Infiltración

Reparaciones.....: E Reparación de drenes

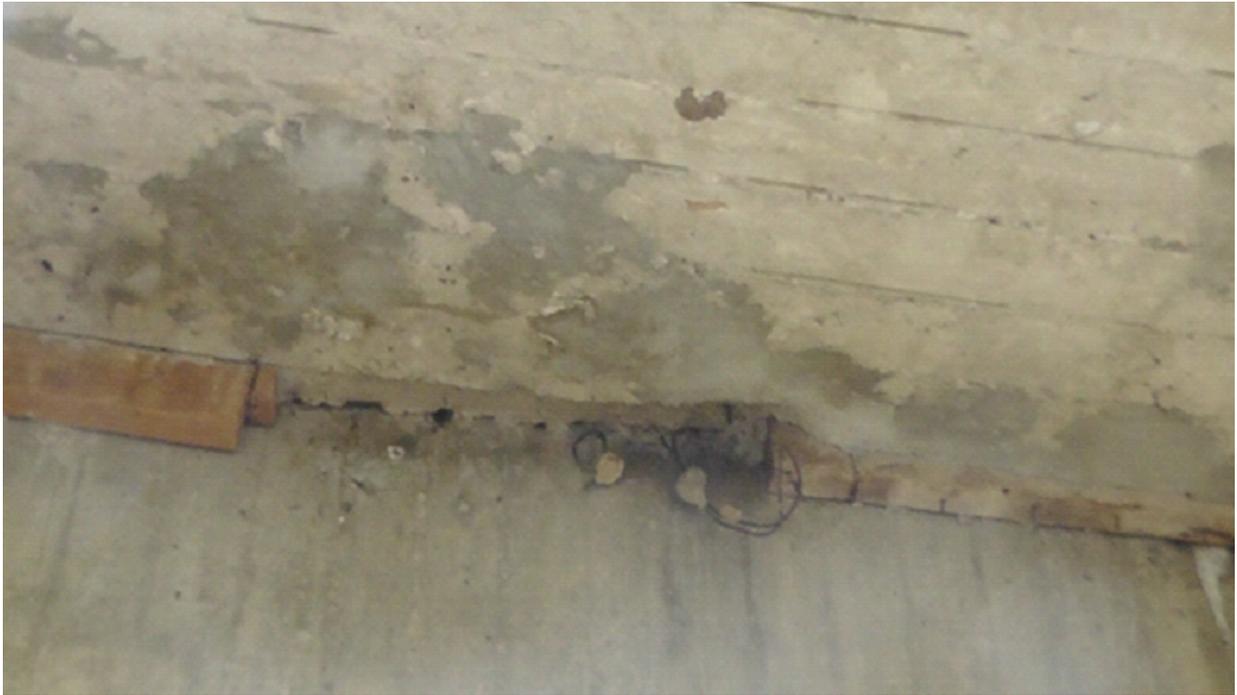
Componente.....: 10 Losa

Calif./Mantenim....: 1 / -

Daño/Observaciones.: La losa presenta algunos hormigueros pequeños, pero en general se encuentra en buen estado. Todos los drenajes de la losa carecen de tuberías de alargamiento, lo que permite el contacto del agua con el concreto de la losa. Se requiere realizar reparación de los drenes para evitar que se siga presentando este contacto, pues actualmente la losa

Tipo de daño.....: Infiltración

Reparaciones.....: E Reparación de drenes

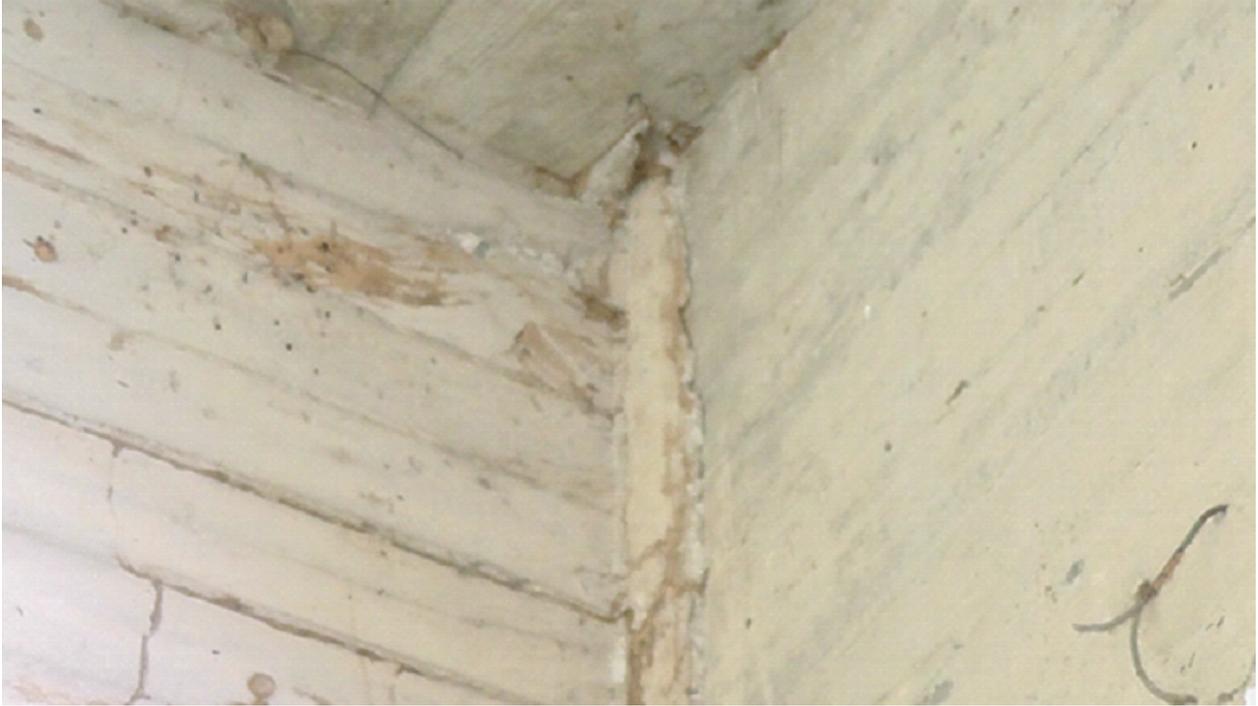
Componente.....: 10 Losa

Calif./Mantenim....: 1 / -

Daño/Observaciones.: La losa presenta algunos hormigueros pequeños, pero en general se encuentra en buen estado. Todos los drenajes de la losa carecen de tuberías de alargamiento, lo que permite el contacto del agua con el concreto de la losa. Se requiere realizar reparación de los drenes para evitar que se siga presentando este contacto, pues actualmente la losa

Tipo de daño.....: Infiltración

Reparaciones.....: E Reparación de drenes

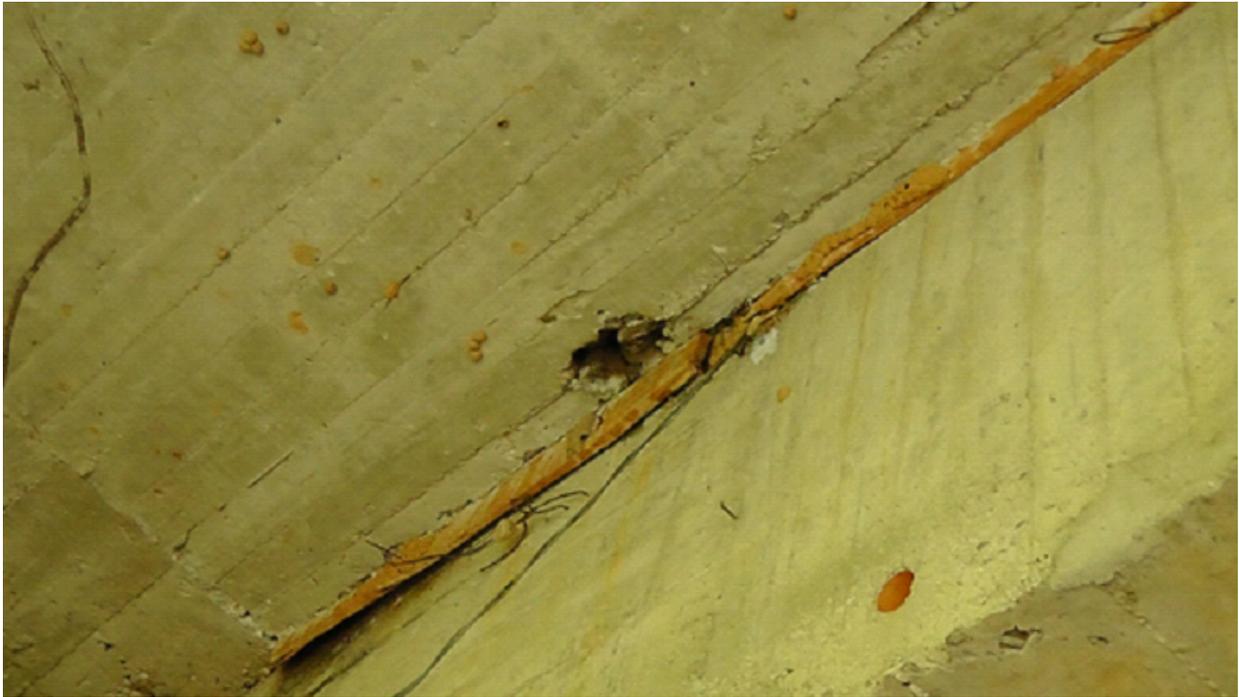
Componente.....: 11 Vigas/Largueros/Diafragmas

Calif./Mantenim....: 1 / -

Daño/Observaciones.: Se encuentran en buen estado, aunque en algunas partes se observan pequeños desconches del concreto. Se sugiere realizar labores de reparación del concreto, aunque no es muy necesario, pues en general se encuentran en buen estado.

Tipo de daño.....: Descomposición

Reparaciones.....: A Reparación de concreto

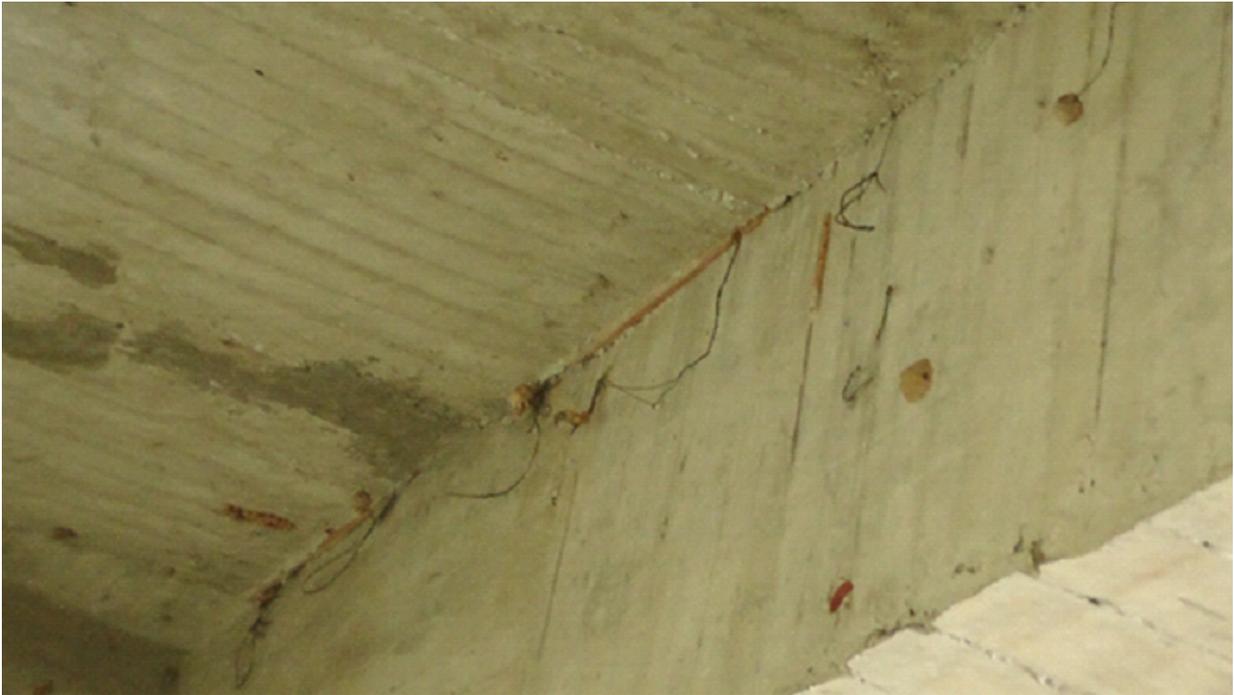
Componente.....: 11 Vigas/Largueros/Diafragmas

Calif./Mantenim....: 1 / -

Daño/Observaciones.: Se encuentran en buen estado, aunque en algunas partes se observan pequeños desconches del concreto. Se sugiere realizar labores de reparación del concreto, aunque no es muy necesario, pues en general se encuentran en buen estado.

Tipo de daño.....: Descomposición

Reparaciones.....: A Reparación de concreto

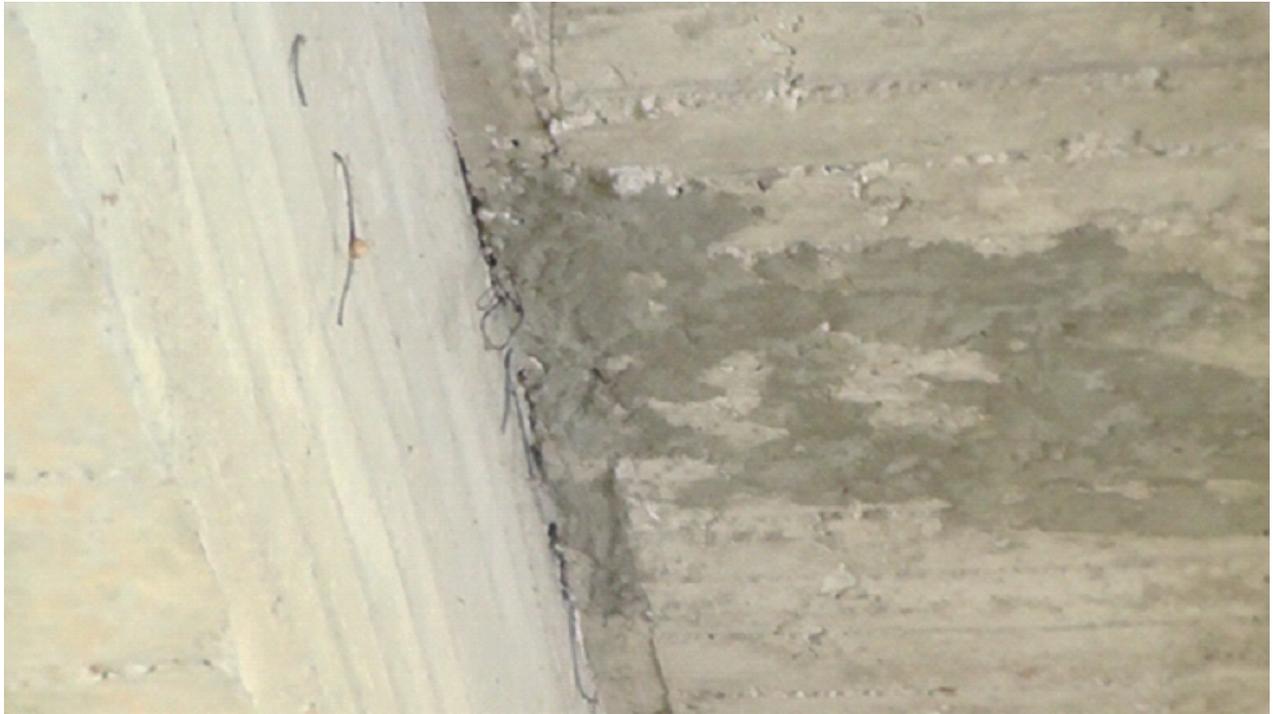
Componente.....: 11 Vigas/Largueros/Diafragmas

Calif./Mantenim....: 1 / -

Daño/Observaciones.: Se encuentran en buen estado, aunque en algunas partes se observan pequeños desconches del concreto. Se sugiere realizar labores de reparación del concreto, aunque no es muy necesario, pues en general se encuentran en buen estado.

Tipo de daño.....: Descomposición

Reparaciones.....: A Reparación de concreto

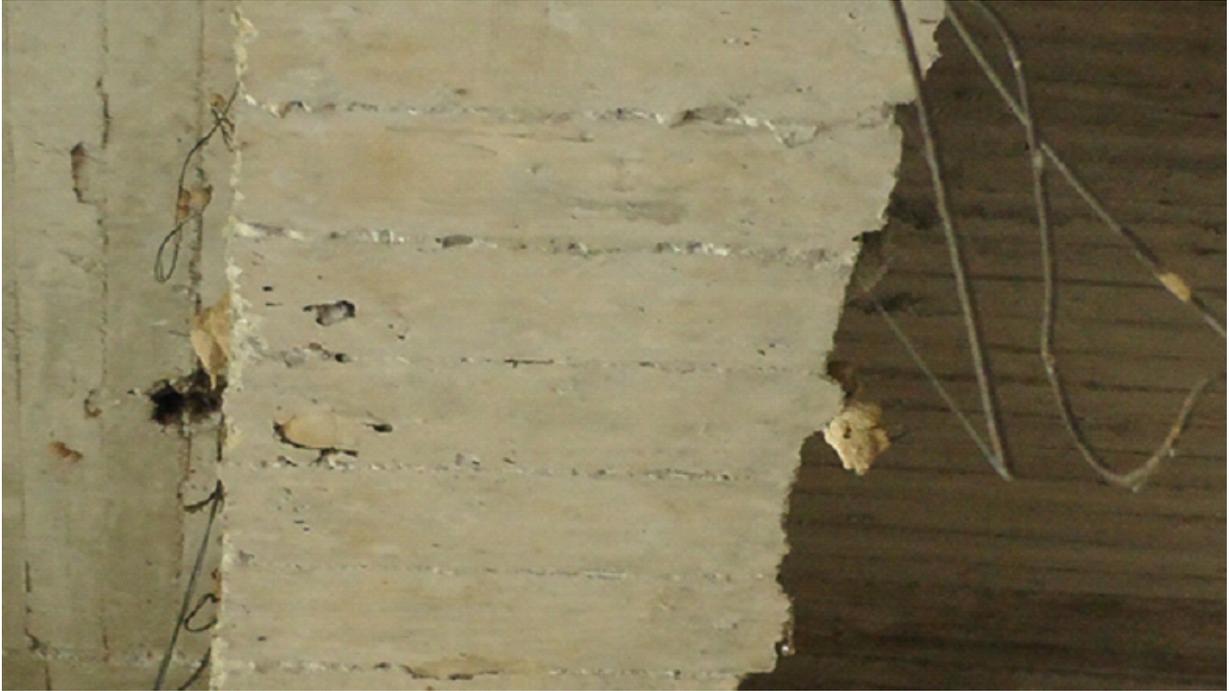
Componente.....: 11 Vigas/Largueros/Diafragmas

Calif./Mantenim....: 1 / -

Daño/Observaciones.: Se encuentran en buen estado, aunque en algunas partes se observan pequeños desconches del concreto. Se sugiere realizar labores de reparación del concreto, aunque no es muy necesario, pues en general se encuentran en buen estado.

Tipo de daño.....: Descomposición

Reparaciones.....: A Reparación de concreto

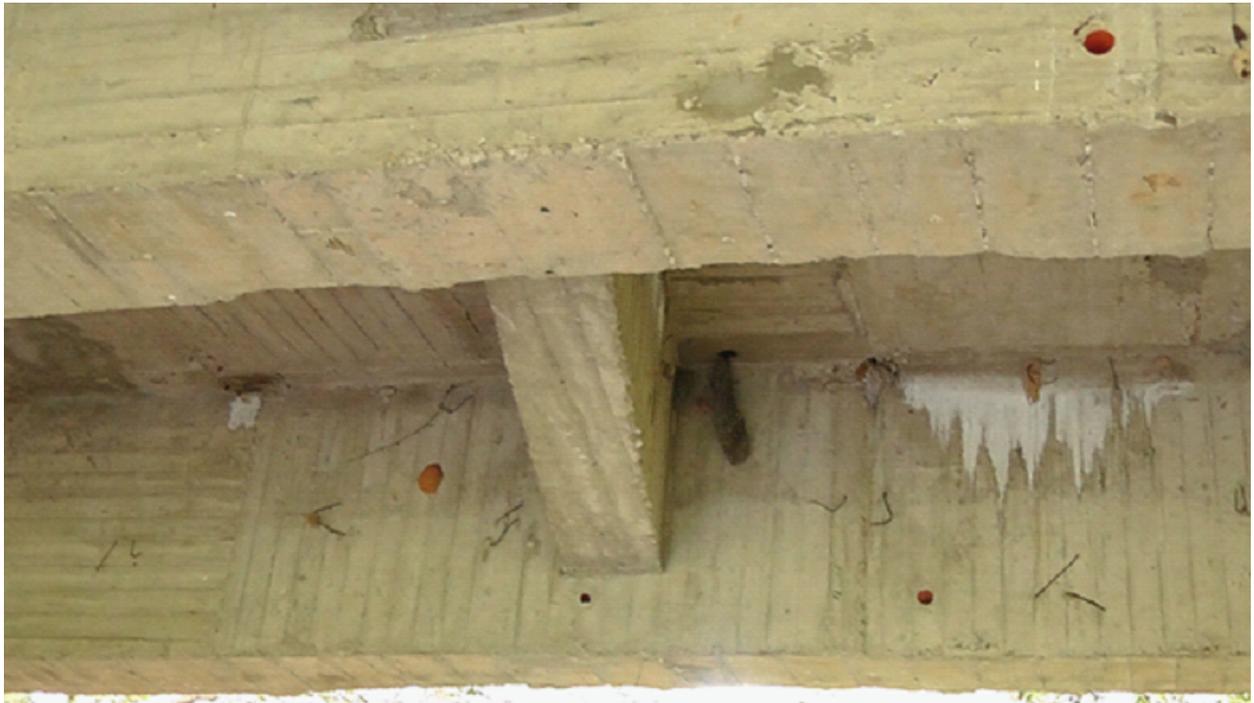
Componente.....: 11 Vigas/Largueros/Diafragmas

Calif./Mantenim....: 1 / -

Daño/Observaciones.: Se encuentran en buen estado, aunque en algunas partes se observan pequeños desconches del concreto. Se sugiere realizar labores de reparación del concreto, aunque no es muy necesario, pues en general se encuentran en buen estado.

Tipo de daño.....: Descomposición

Reparaciones.....: A Reparación de concreto

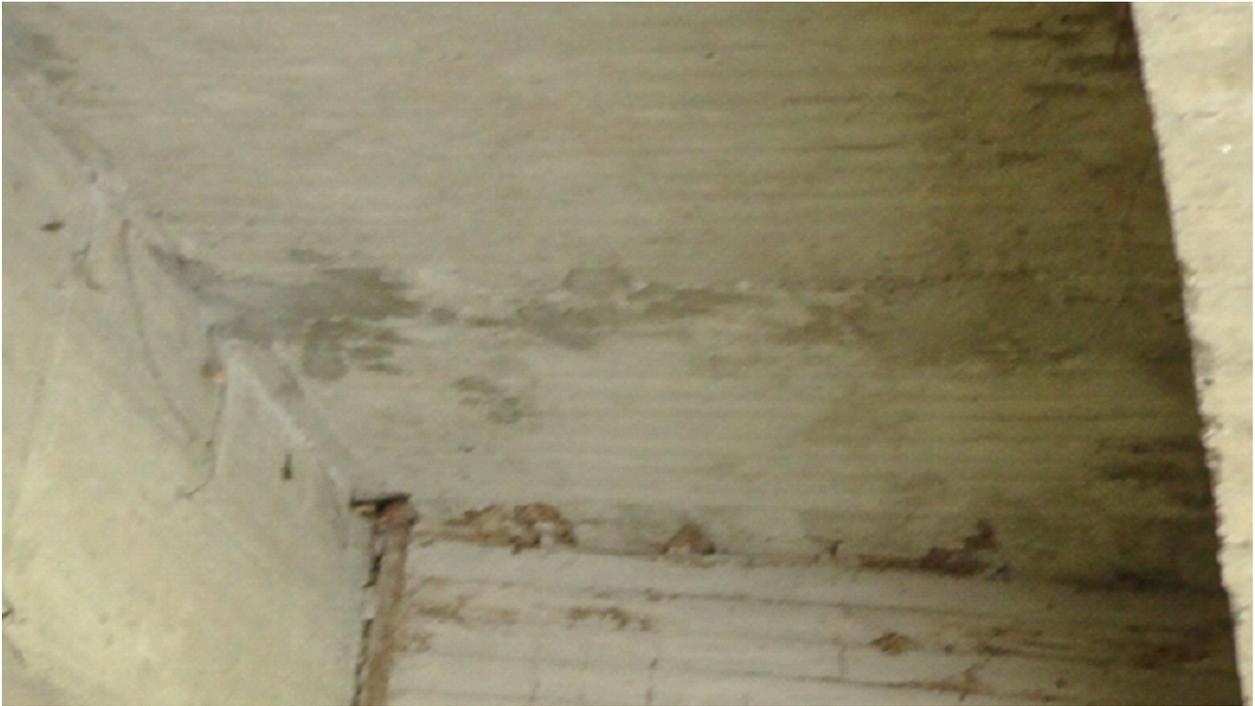
Componente.....: 11 Vigas/Largueros/Diafragmas

Calif./Mantenim....: 1 / -

Daño/Observaciones.: Se encuentran en buen estado, aunque en algunas partes se observan pequeños desconches del concreto. Se sugiere realizar labores de reparación del concreto, aunque no es muy necesario, pues en general se encuentran en buen estado.

Tipo de daño.....: Descomposición

Reparaciones.....: A Reparación de concreto

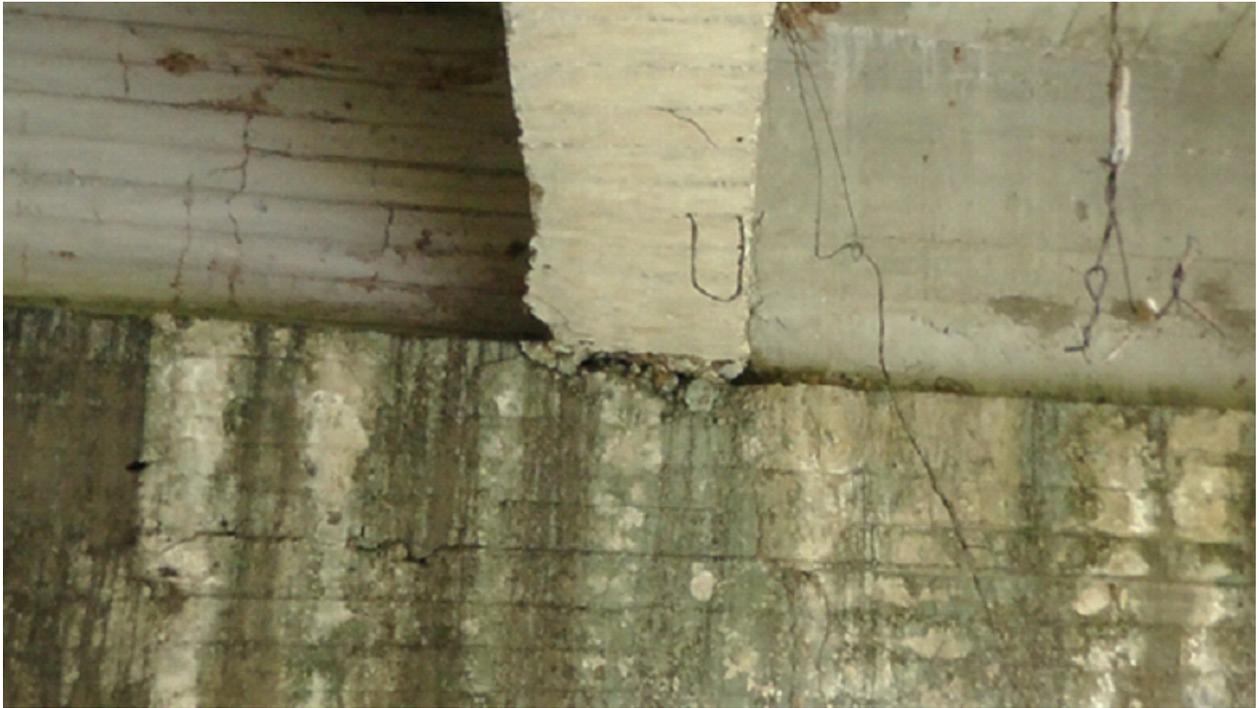
Componente.....: 11 Vigas/Largueros/Diafragmas

Calif./Mantenim....: 1 / -

Daño/Observaciones.: Se encuentran en buen estado, aunque en algunas partes se observan pequeños desconches del concreto. Se sugiere realizar labores de reparación del concreto, aunque no es muy necesario, pues en general se encuentran en buen estado.

Tipo de daño.....: Descomposición

Reparaciones.....: A Reparación de concreto

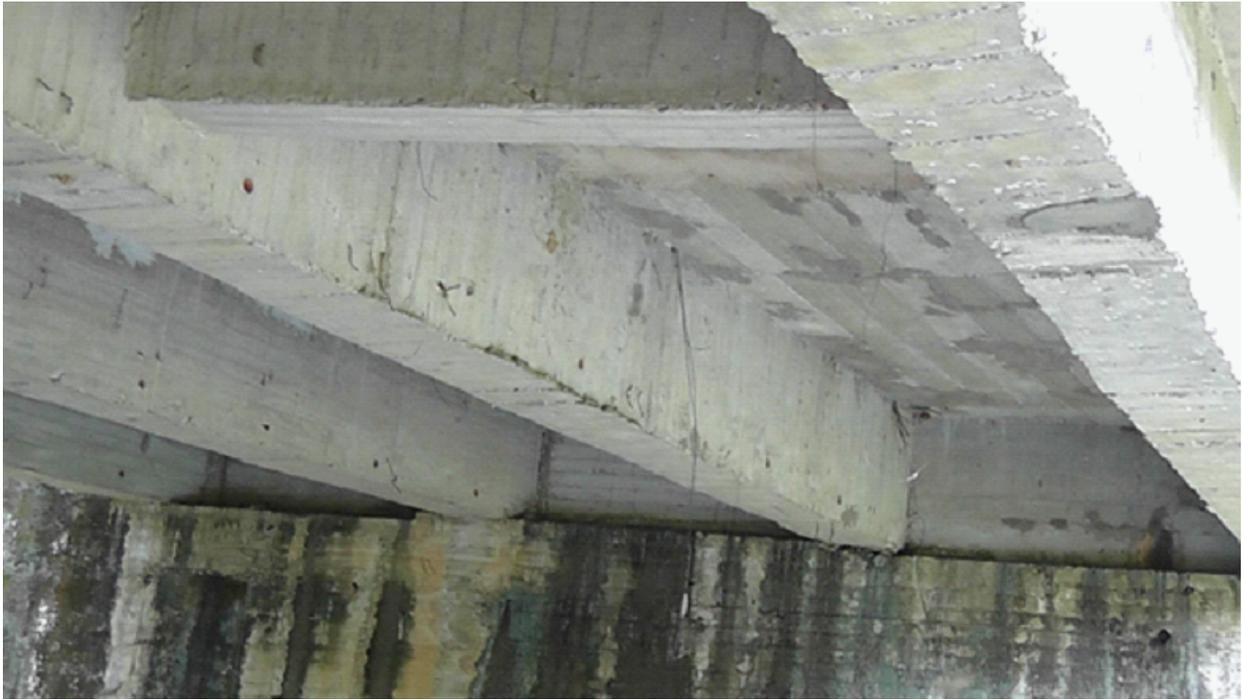
Componente.....: 11 Vigas/Largueros/Diafragmas

Calif./Mantenim....: 1 / -

Daño/Observaciones.: Se encuentran en buen estado, aunque en algunas partes se observan pequeños desconches del concreto. Se sugiere realizar labores de reparación del concreto, aunque no es muy necesario, pues en general se encuentran en buen estado.

Tipo de daño.....: Descomposición

Reparaciones.....: A Reparación de concreto

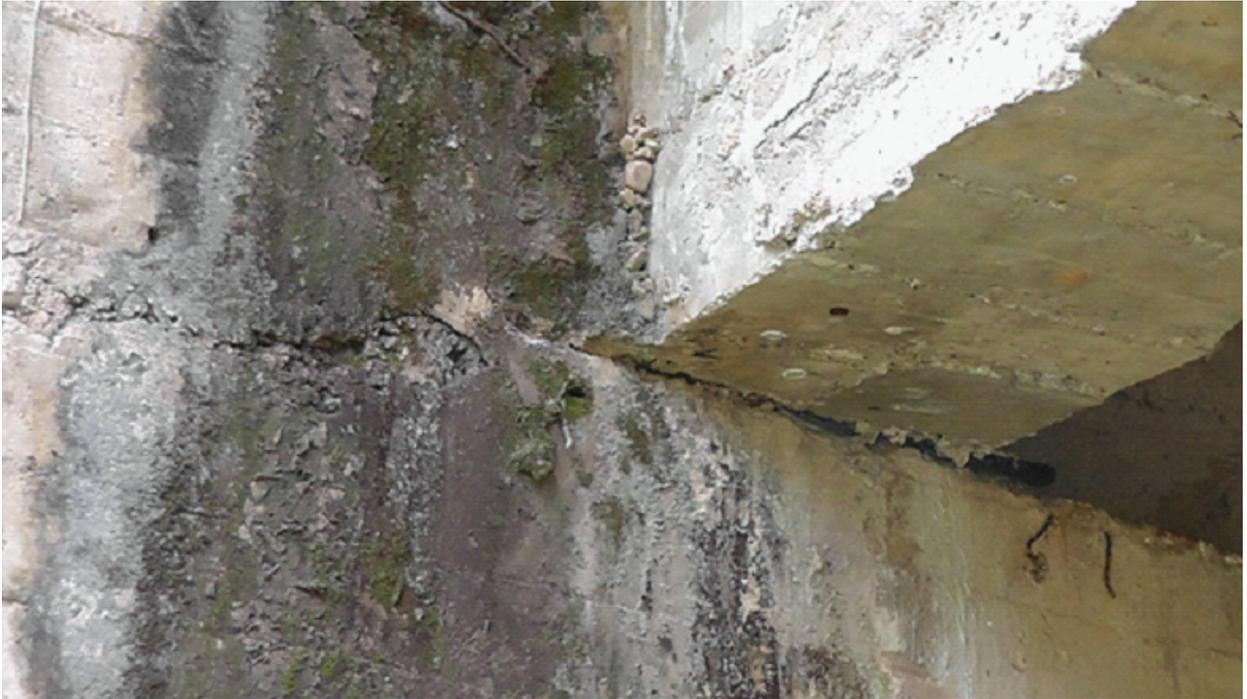
Componente.....: 11 Vigas/Largueros/Diafragmas

Calif./Mantenim....: 1 / -

Daño/Observaciones.: Se encuentran en buen estado, aunque en algunas partes se observan pequeños desconches del concreto. Se sugiere realizar labores de reparación del concreto, aunque no es muy necesario, pues en general se encuentran en buen estado.

Tipo de daño.....: Descomposición

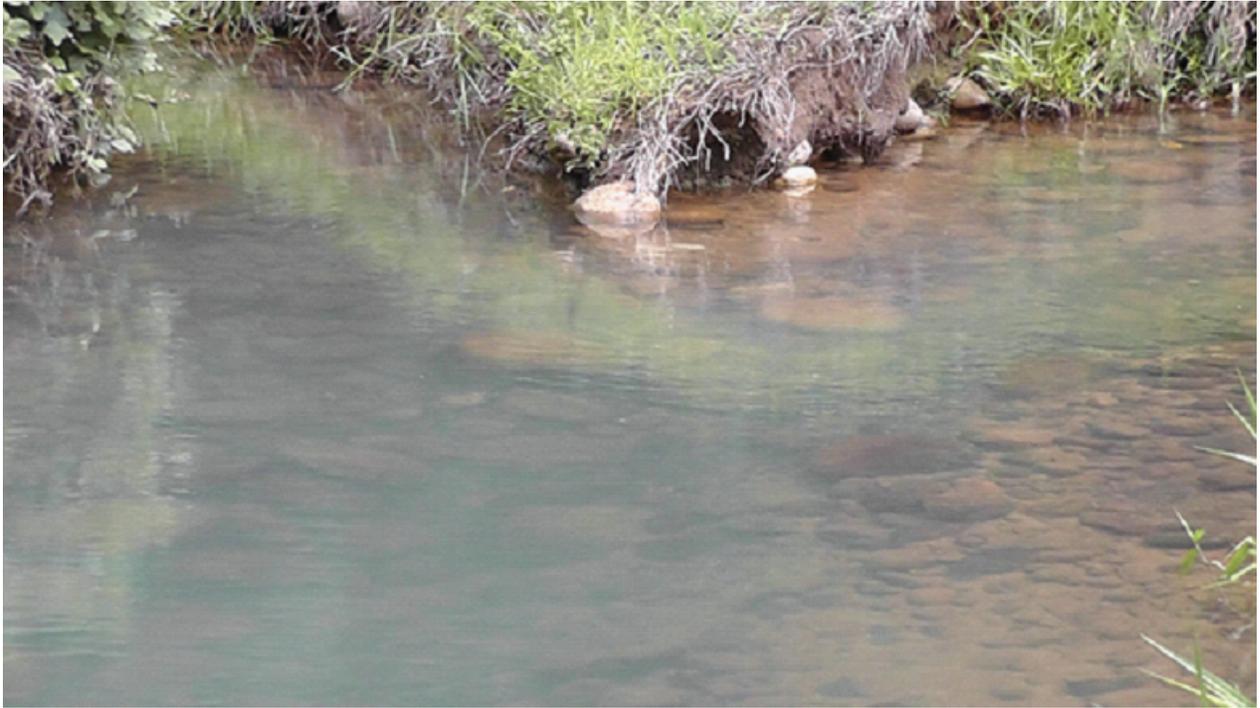
Componente.....: 15 Cauce

Calif./Mantenim....: 1 / -

Daño/Observaciones.: La quebrada se encuentra en buen estado, aunque el agua hace contacto con el estribo 2. No se presenta erosión ni socavación.
