07-6512-025.00 El Iquia

Regional.....: 7 Casanare
 Ruta.....: Troncal Villa Garzón - Saravena
 Carretera.....: Monterrey - Yopal
 Lado de la car...: 0
 Abscisa.....: 47+0122
 No del registro..: 541

SDC/INV		SiPuCol			Fecha			Hoja
		Informe de inspección principal			14/09/12			4
07-6512-025.00 El Iquia								
Número de componente Trabajo - Descripción del daño Tipo de daño	Cal ifi	Man ten	Ins Esp	Obras de reparación				Fo tos
				T P	Can ti	Año	Costo	
1 Superficie del puente C:Tratamiento superficial (sello) Z:Otra - La superficie del pavimento asfáltico presenta desgaste, agregado expuesto y fisuras por ahuellamiento. Se requiere tratamiento superficial. Las losas de aproximación se encuentran bastante fisuradas, fracturación de la carpeta asfáltica. Se requiere se reparación. Descomposición	2	-		C Z	200	2013	600	5
2 Juntas de expansión C:Cambio a junta de goma asfáltica - Las juntas carecen de sello impermeable que impidan la infiltración de agua hacia estribos. Se recomienda instalación de junta de goma asfáltica. Infiltración	2	-		C	19	2013		2
3 Andenes/Bordillos - Desgaste de bordes, manchas de humedad y deterioro de pintura. Se requiere labores de mantenimiento.	1	-						2

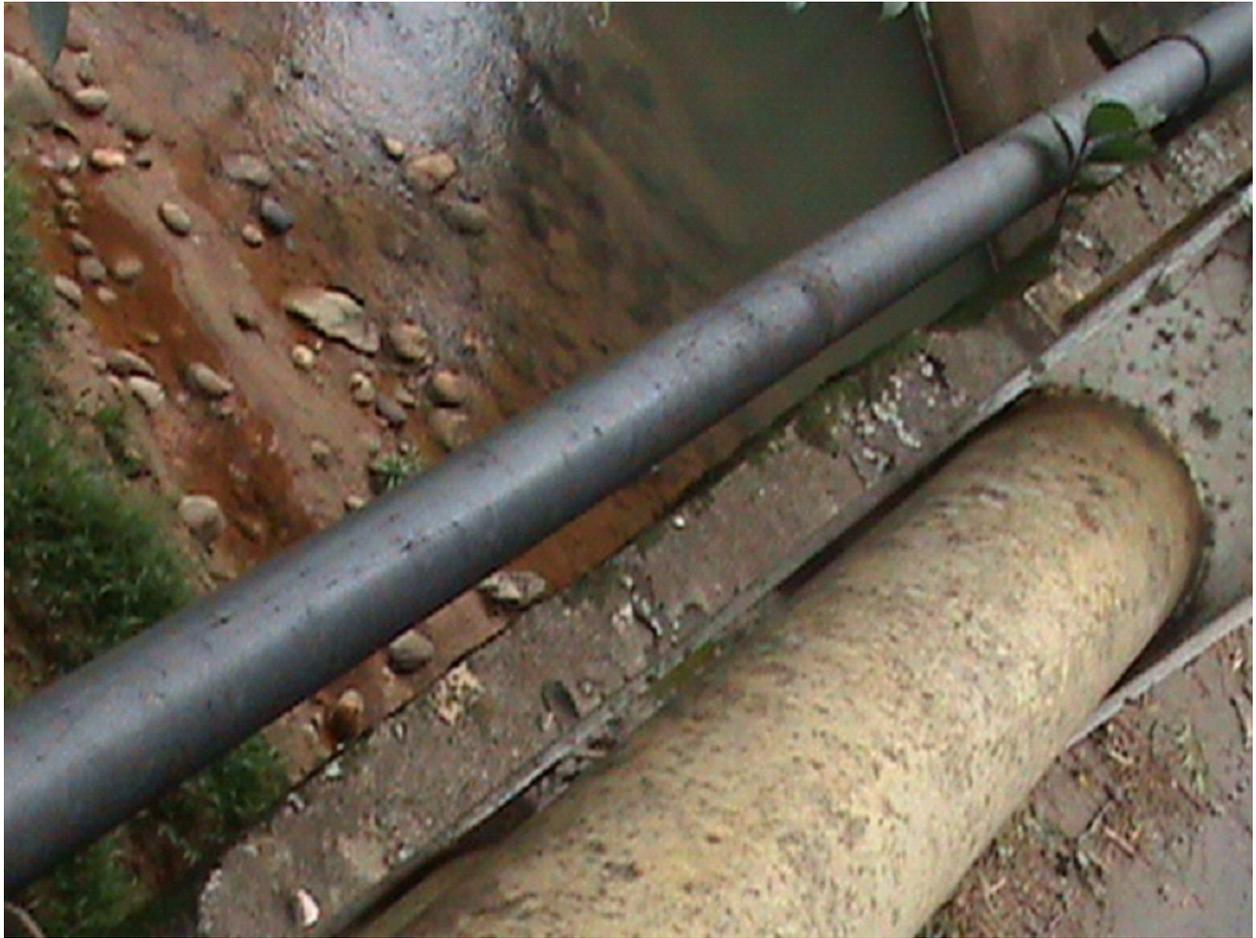
Calif./Mantenim....: 1 / -

Daño/Observaciones.: Se encuentra recargado hacia el estribo No2, no está generando problemas de erosión ni de socavación.
