SDC/INV	SiPuCol	Fecha	Hoja
	Informe de inspección principal	16/11/12	1
07-6512-028.10 Chiquito II			
Regional.....: 7 Casanare			
Ruta.....: Troncal Villa Garzón - Saravena			
Carretera.....: Monterrey - Yopal			
Lado de la car...:			
Abscisa.....: 65+0850			
No del registro..: 2963			
Año de construcción.....:			
Año de la última reconstrucción.....:			
Paso Superior/Inferior.....: S			
Dir. de abs. de la carretera principal.:			
Requisitos de la inspección.....: 0 Nada			
Recolección de datos : Fecha.....: 2012.06.01			
: Iniciales.....: AFBV			
Posición geográfica..:			
Latitud: 5 gra 5.33 min N Longitud: 72 gra 36.2 min O Altitud: 315 m			
Geometría: Número de luces.....: 1			
Longitud de la luz menor (m): 9.27			
Longitud de la luz mayor (m): 9.27			
Longitud total .....(m): 9.27			
Ancho del tablero.....(m): 9.35			
Ancho del separador.....(m): 0.00			
Ancho del andén izquierdo(m): 0.00			
Ancho del andén derecho..(m): 0.00

07-6512-028.10 Chiquito II

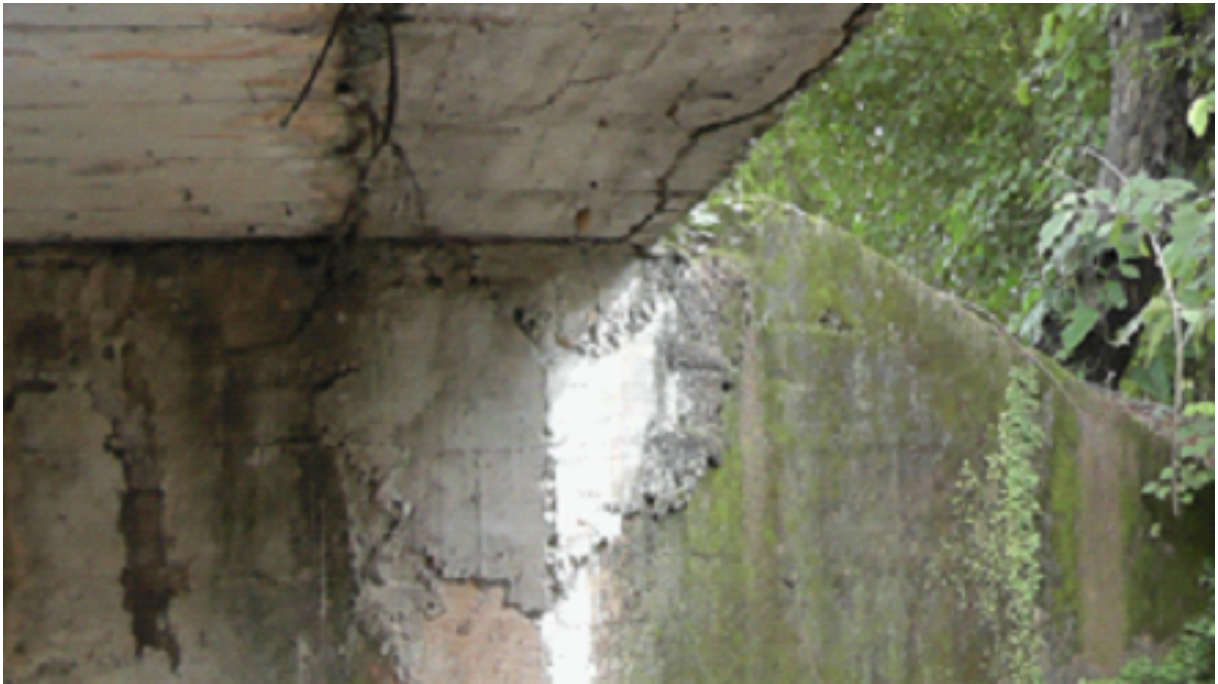
Componente.....: 7 Estribos

Calif./Mantenim....: 1 /

Daño/Observaciones.: Z: Limpieza

Tipo de daño.....: Otro

Reparaciones.....: Z Otra

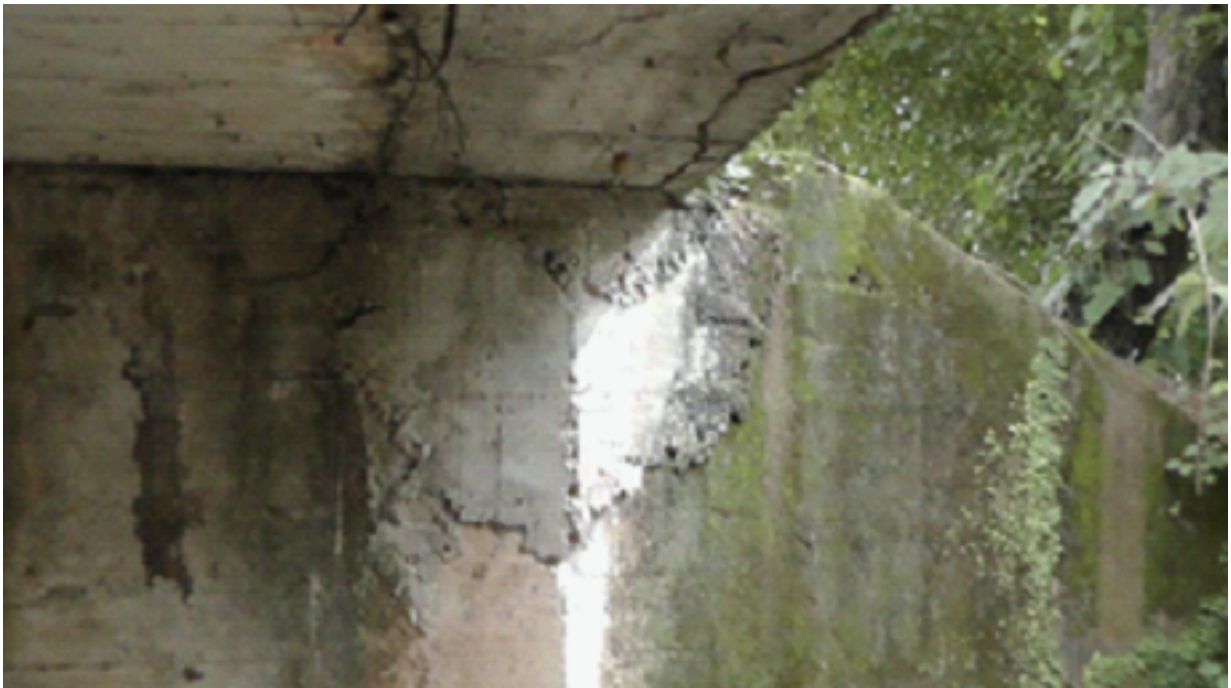
Componente.....: 7 Estribos

Calif./Mantenim....: 1 /

Daño/Observaciones.: Z: Limpieza

Tipo de daño.....: Otro

Reparaciones.....: Z Otra

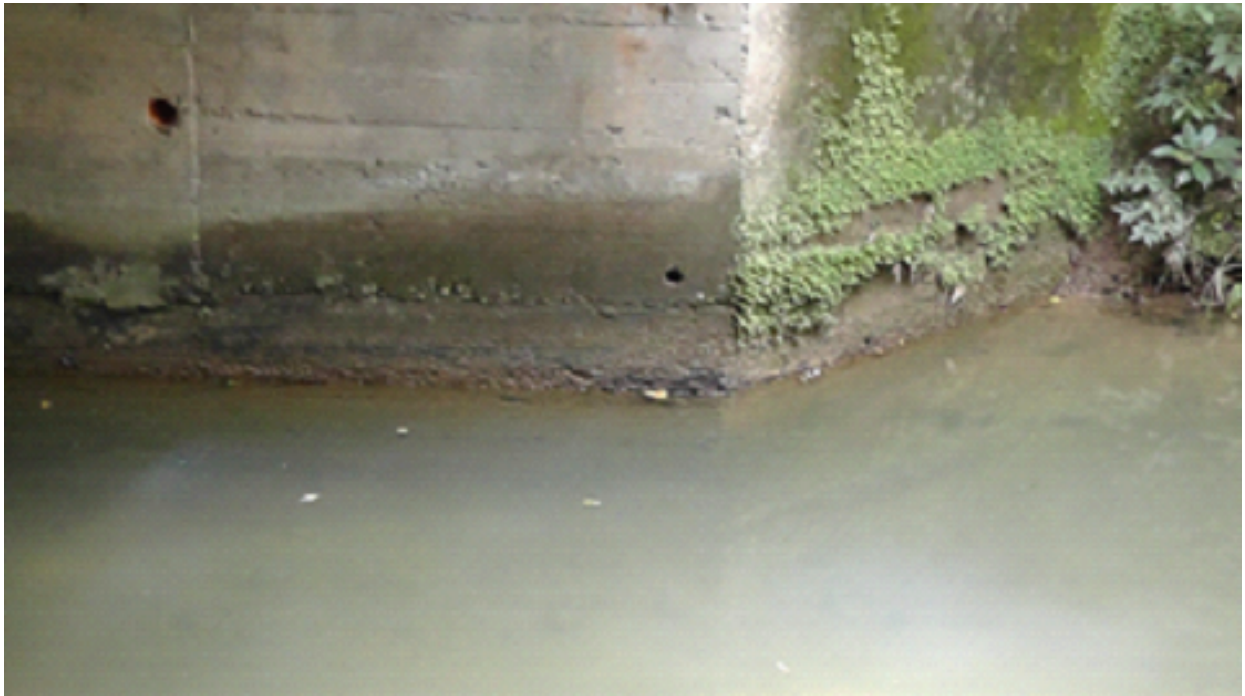
Componente.....: 7 Estribos

Calif./Mantenim....: 1 /

Daño/Observaciones.: Z: Limpieza

Tipo de daño.....: Otro

Reparaciones.....: Z Otra

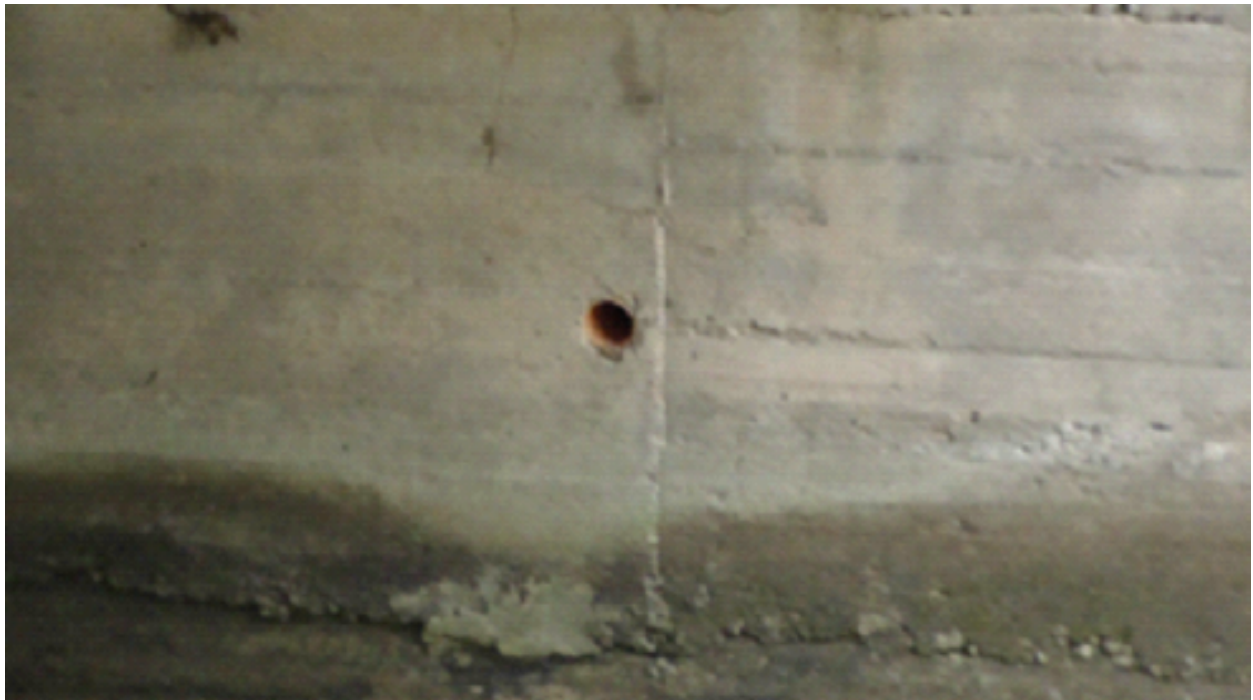
Componente.....: 7 Estribos

Calif./Mantenim....: 1 /

Daño/Observaciones.: Z: Limpieza

Tipo de daño.....: Otro

Reparaciones.....: Z Otra

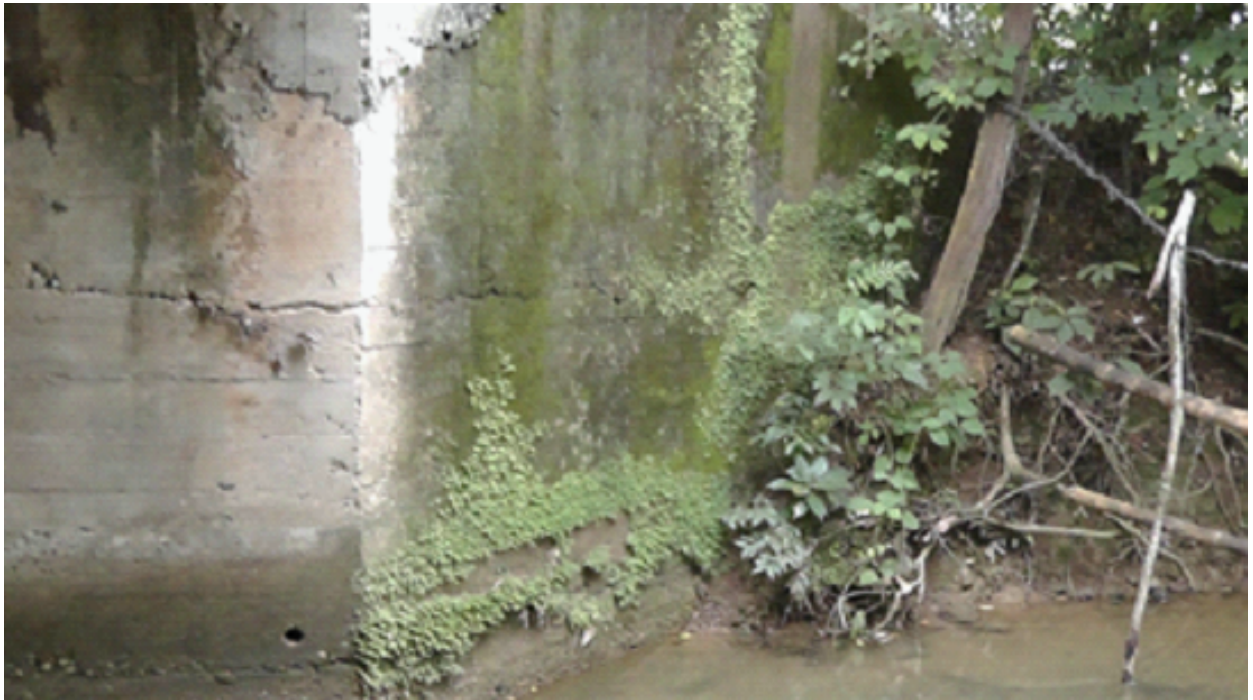
Componente.....: 7 Estribos

Calif./Mantenim....: 1 /

Daño/Observaciones.: Z: Limpieza

Tipo de daño.....: Otro

Reparaciones.....: Z Otra

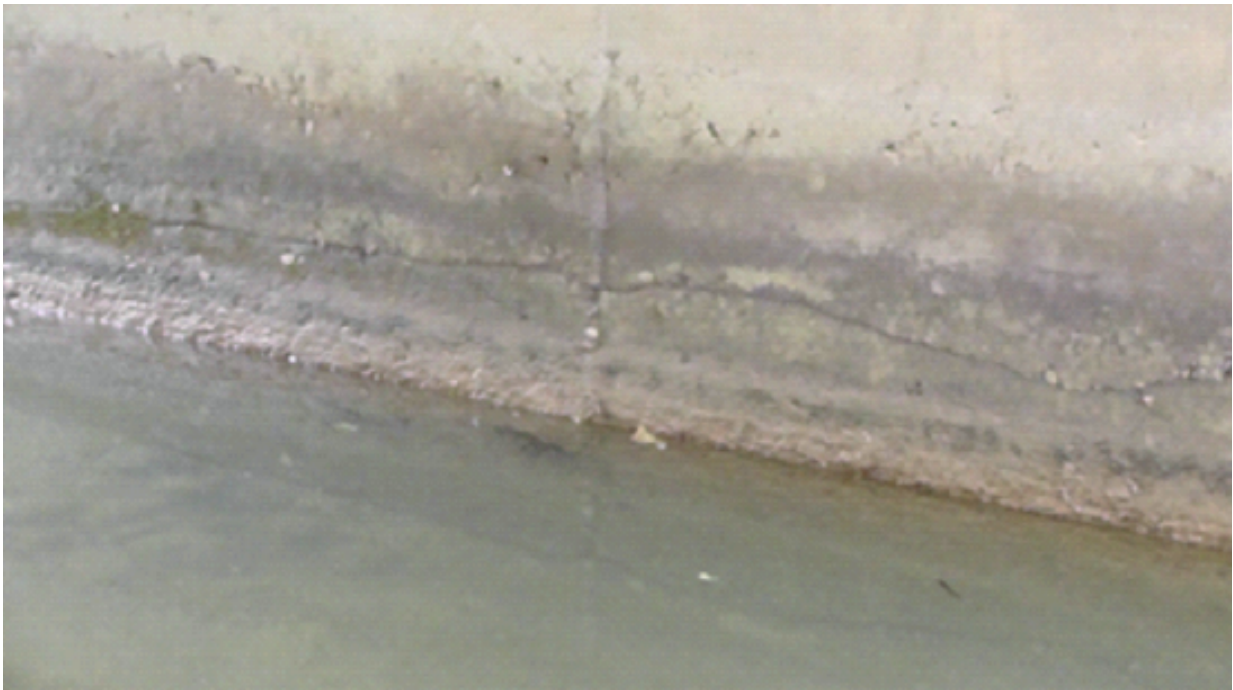
Componente.....: 7 Estribos

Calif./Mantenim....: 1 /

Daño/Observaciones.: Z: Limpieza

Tipo de daño.....: Otro

Reparaciones.....: Z Otra

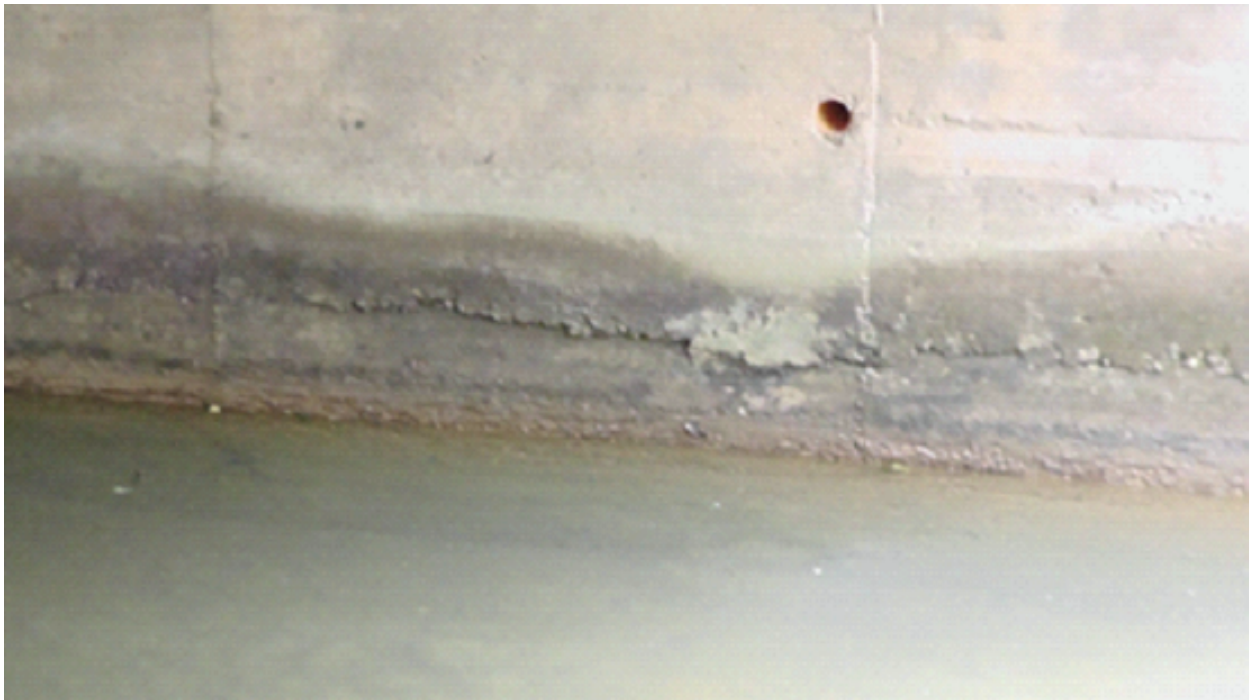
Componente.....: 7 Estribos

Calif./Mantenim....: 1 /

Daño/Observaciones.: Z: Limpieza

Tipo de daño.....: Otro

Reparaciones.....: Z Otra

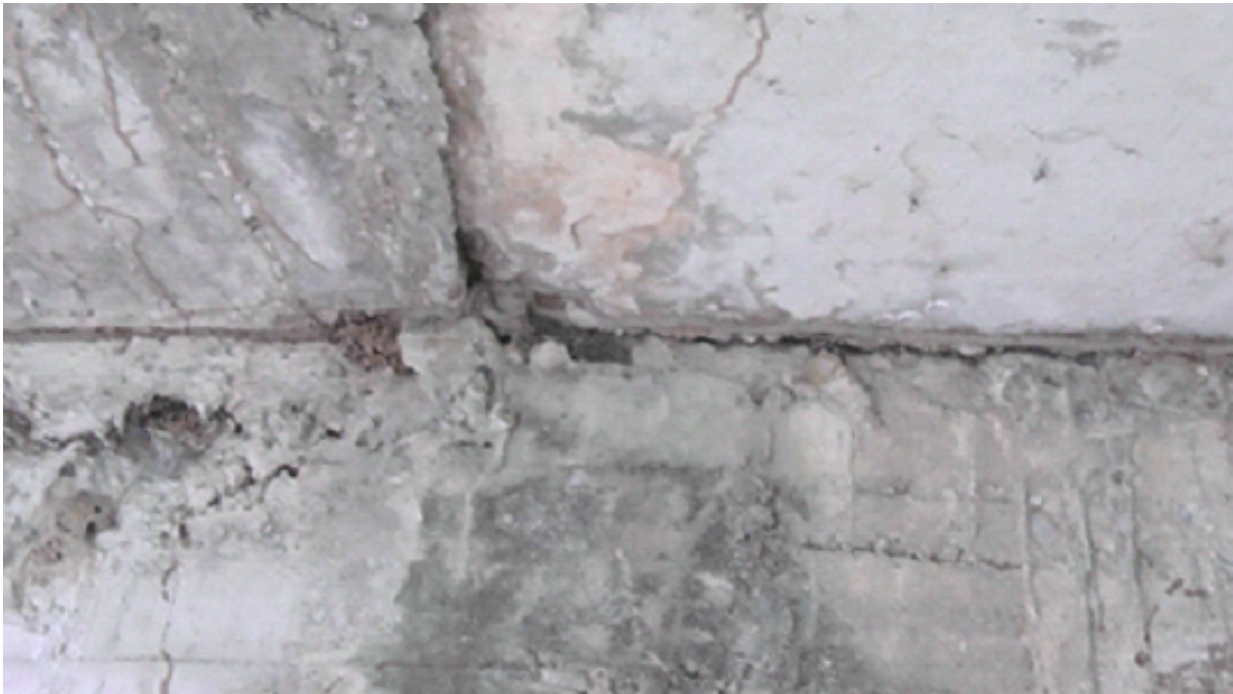
Componente.....: 7 Estribos

Calif./Mantenim....: 1 /

Daño/Observaciones.: Z: Limpieza

Tipo de daño.....: Otro

Reparaciones.....: Z Otra

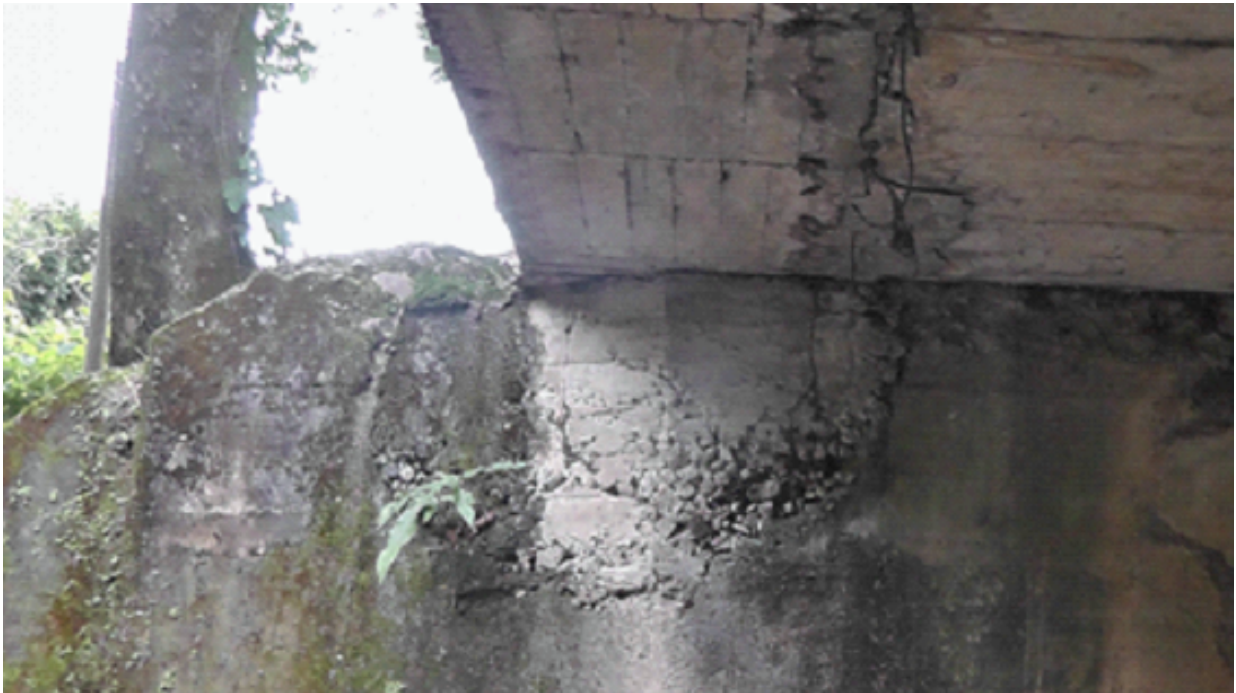
Componente.....: 7 Estribos

Calif./Mantenim....: 1 /

Daño/Observaciones.: Z: Limpieza

Tipo de daño.....: Otro

Reparaciones.....: Z Otra

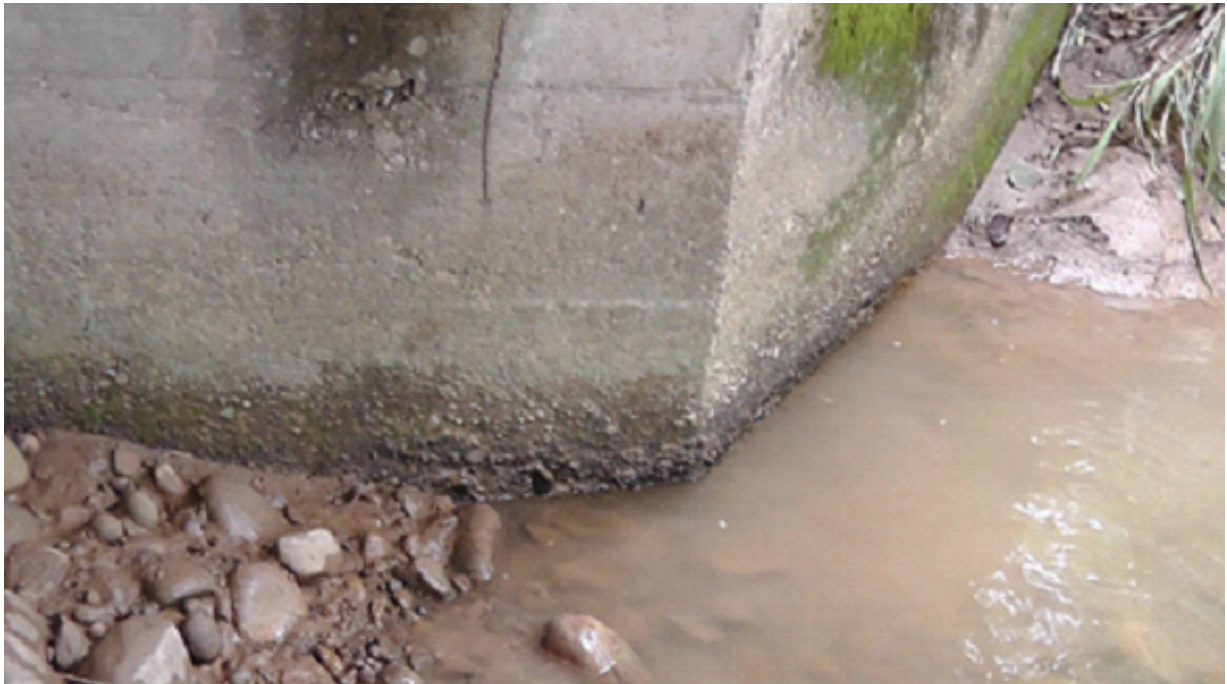
Componente.....: 7 Estribos

Calif./Mantenim....: 1 /

Daño/Observaciones.: Z: Limpieza

Tipo de daño.....: Otro

Reparaciones.....: Z Otra

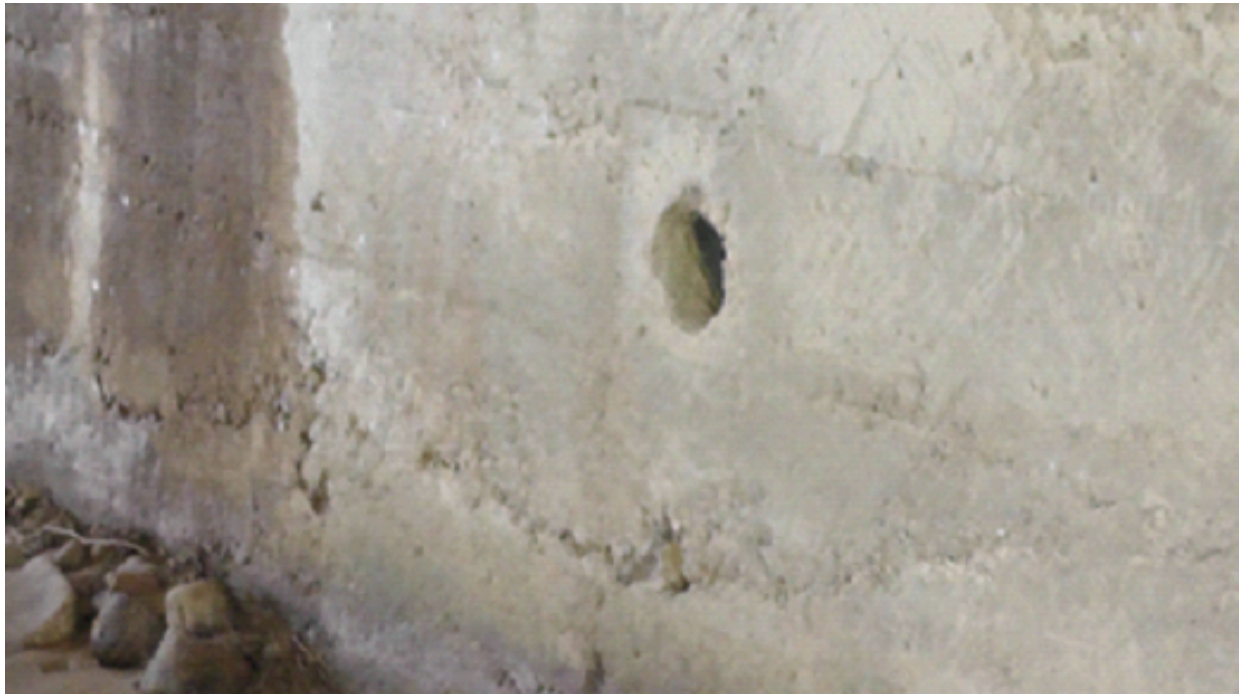
Componente.....: 7 Estribos

Calif./Mantenim....: 1 /

Daño/Observaciones.: Z: Limpieza

Tipo de daño.....: Otro

Reparaciones.....: Z Otra

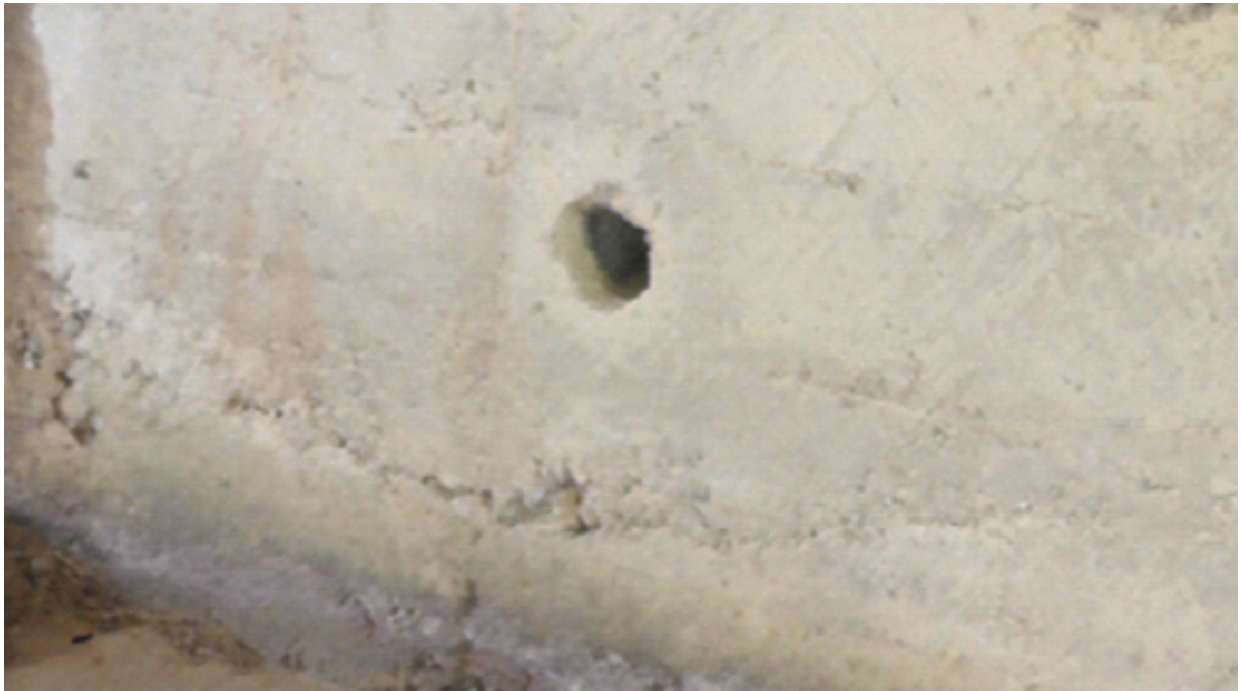
Componente.....: 7 Estribos

Calif./Mantenim....: 1 /

Daño/Observaciones.: Z: Limpieza

Tipo de daño.....: Otro

Reparaciones.....: Z Otra

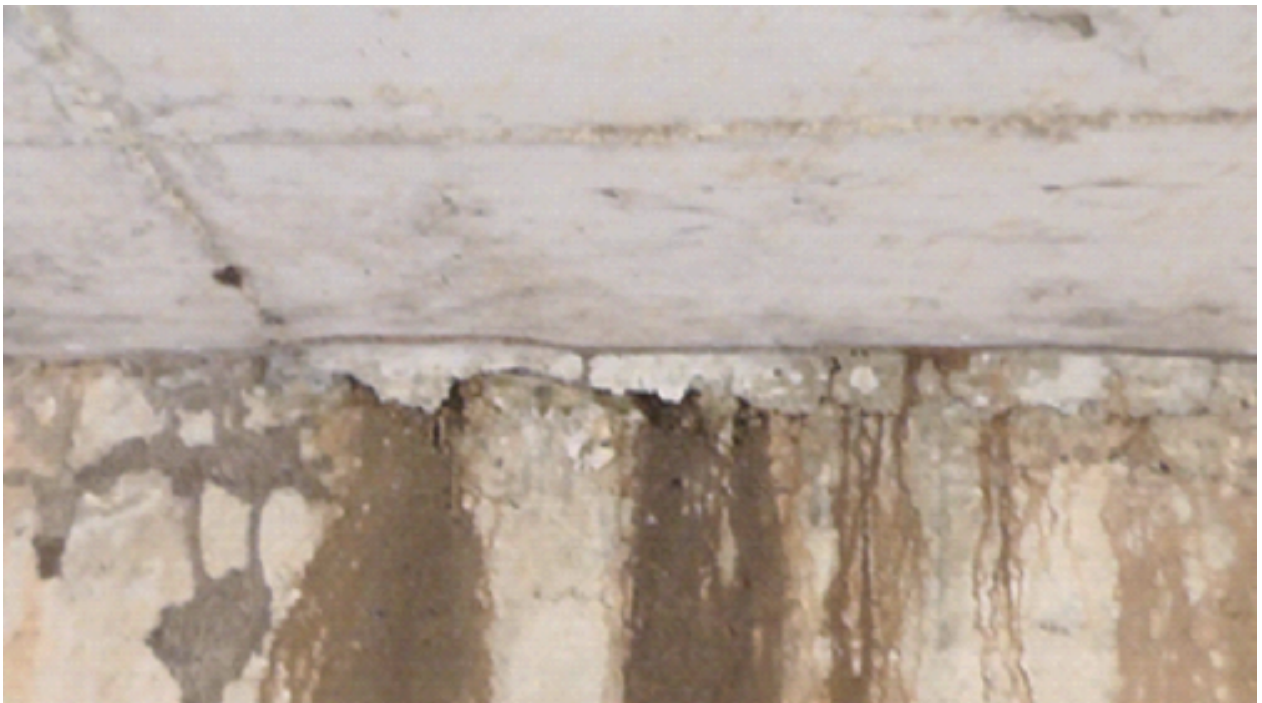
Componente.....: 7 Estribos

Calif./Mantenim....: 1 /

Daño/Observaciones.: Z: Limpieza

Tipo de daño.....: Otro

Reparaciones.....: Z Otra

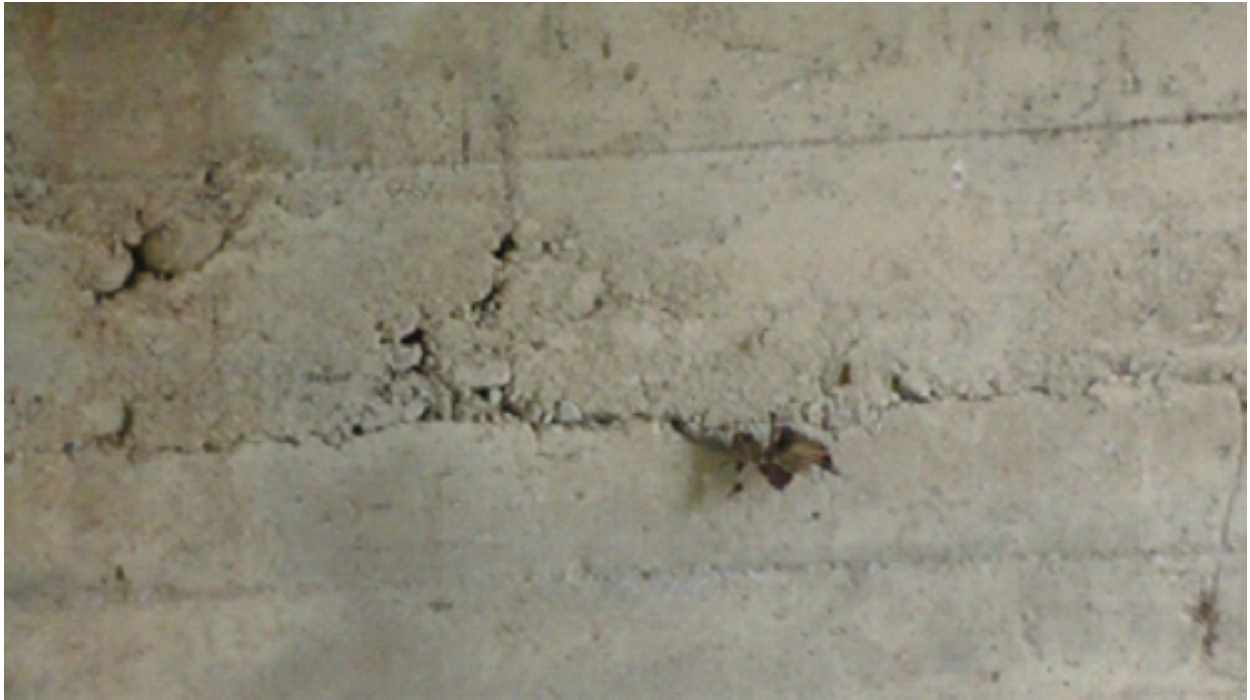
Componente.....: 7 Estribos

Calif./Mantenim....: 1 /

Daño/Observaciones.: Z: Limpieza

Tipo de daño.....: Otro

Reparaciones.....: Z Otra

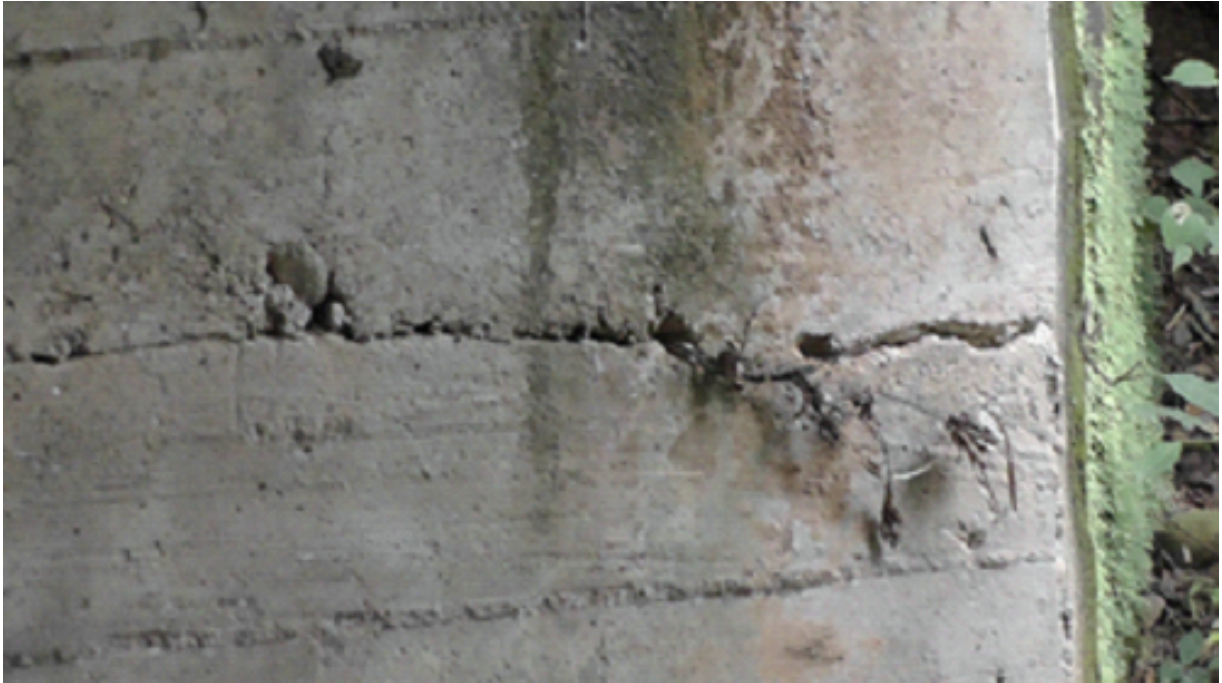
Componente.....: 7 Estribos

Calif./Mantenim....: 1 /

Daño/Observaciones.: Z: Limpieza

Tipo de daño.....: Otro

Reparaciones.....: Z Otra

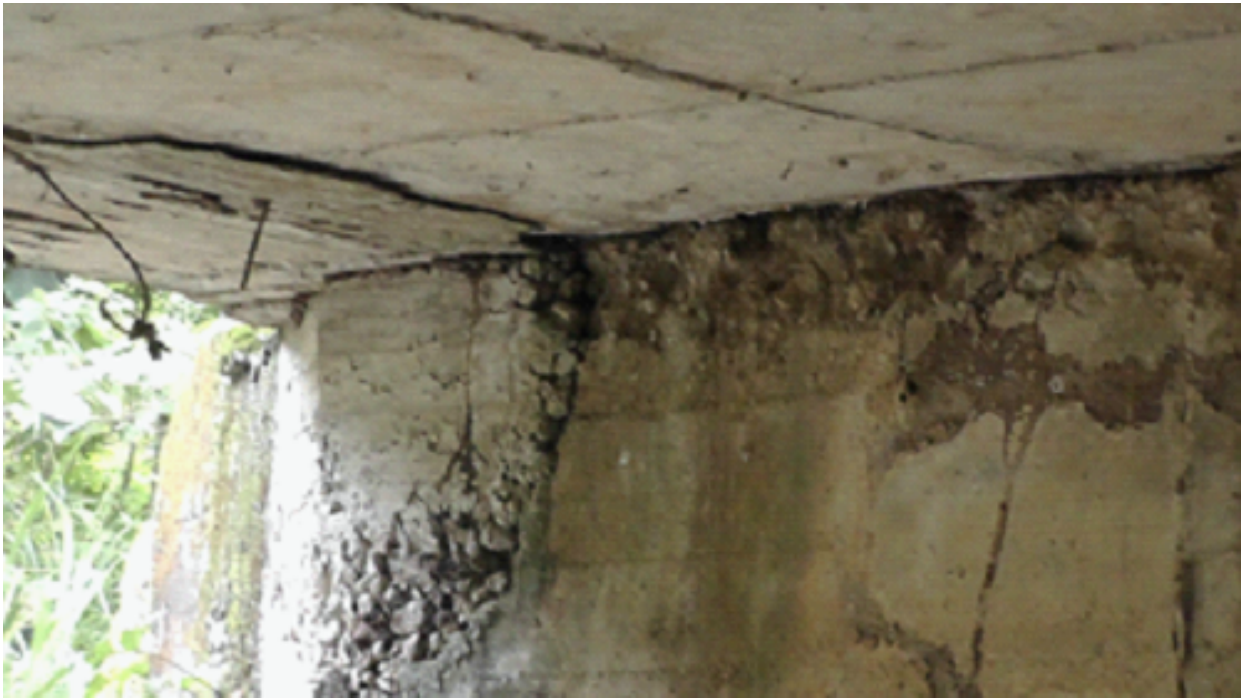
Componente.....: 7 Estribos

Calif./Mantenim....: 1 /

Daño/Observaciones.: Z: Limpieza

Tipo de daño.....: Otro
