SDC/INV	SiPuCol	Fecha	Hoja
	Informe de inspección principal	14/09/12	1
07-6512-030.00 El Salitre			
Regional.....: 7 Casanare			
Ruta.....: Troncal Villa Garzón - Saravena			
Carretera.....: Monterrey - Yopal			
Lado de la car...: 0			
Abscisa.....: 75+0922			
No del registro..: 546			
Año de construcción.....:			
Año de la última reconstrucción.....:			
Paso Superior/Inferior.....: S			
Dir. de abs. de la carretera principal.:			
Requisitos de la inspección.....: 0 Nada			
Recolección de datos : Fecha.....: 2012.05.31			
: Iniciales.....: AFBV			
Posición geográfica..:			
Latitud: 5 gra 10.03 min N Longitud: 72 gra 34.13 min O Altitud: 322 m			
Geometría: Número de luces.....: 1			
Longitud de la luz menor (m): 10.83			
Longitud de la luz mayor (m): 10.83			
Longitud total(m): 10.83			
Ancho del tablero.....(m): 9.26			
Ancho del separador.....(m): 0.00			
Ancho del andén izquierdo(m): 0.00			
Ancho del andén derecho..(m): 0.00

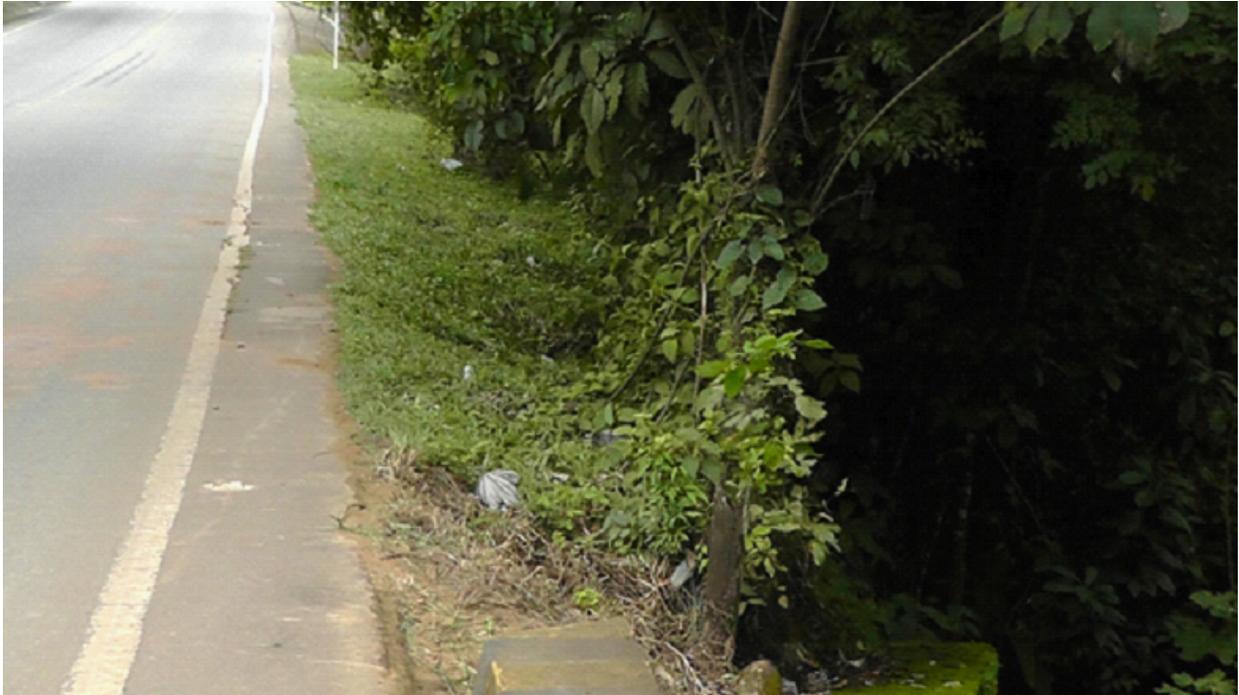
Daño/Observaciones.: Los conos de los accesos se encuentran en buen estado, no se observan rastros de deslizamientos ni movimientos de material.

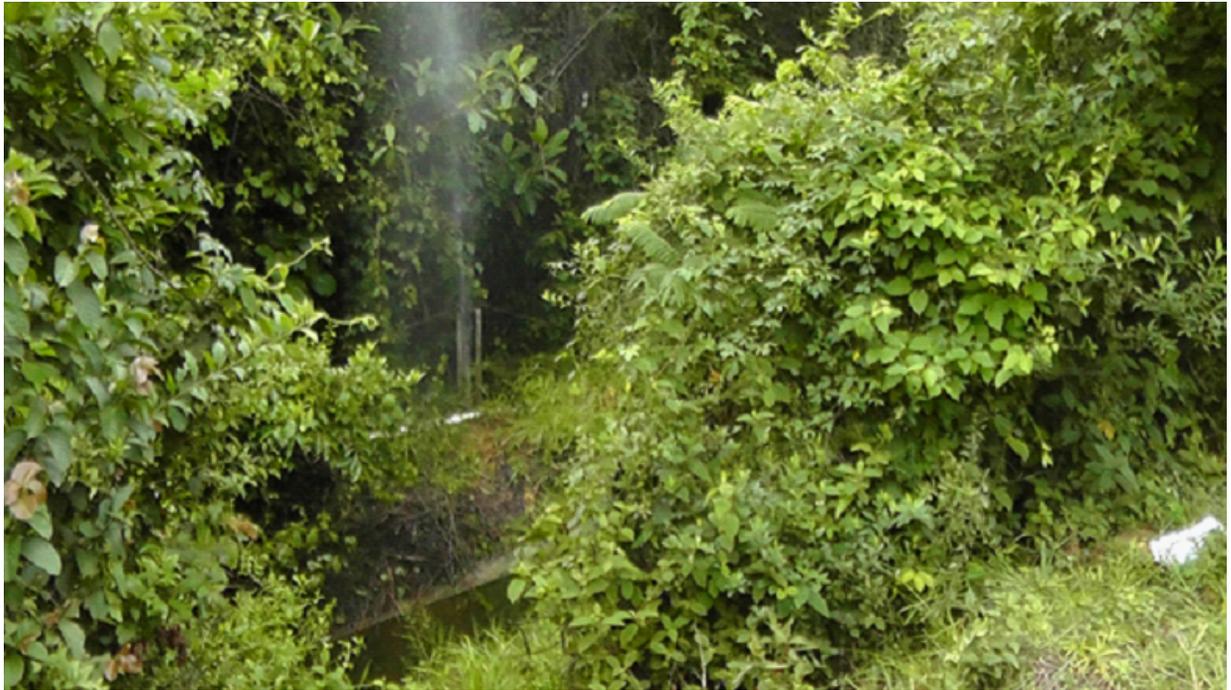
Componente.....: 5 Conos/Taludes

Calif./Mantenim....: 0 / -

Daño/Observaciones.: Los conos de los accesos se encuentran en buen estado, no se observan rastros de deslizamientos ni movimientos de material.

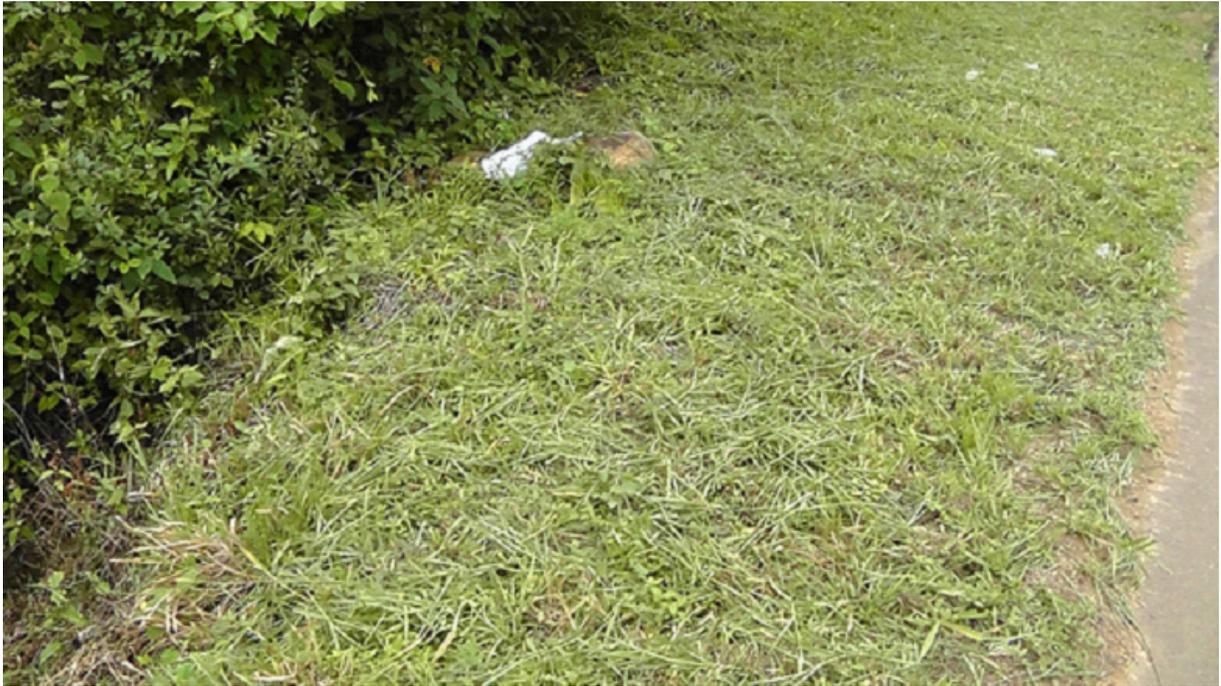
Componente.....: 5 Conos/Taludes

Calif./Mantenim....: 0 / -

Daño/Observaciones.: Los conos de los accesos se encuentran en buen estado, no se observan rastros de deslizamientos ni movimientos de material.

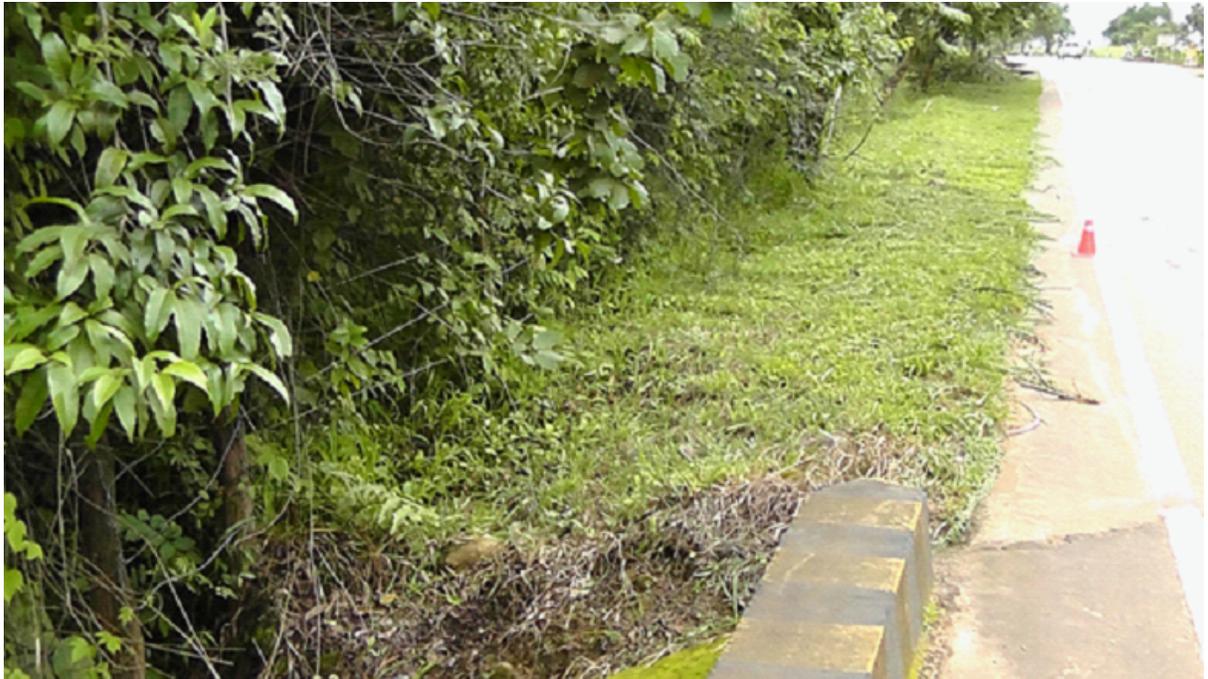
Componente.....: 5 Conos/Taludes

Calif./Mantenim....: 0 / -

Daño/Observaciones.: Los conos de los accesos se encuentran en buen estado, no se observan rastros de deslizamientos ni movimientos de material.

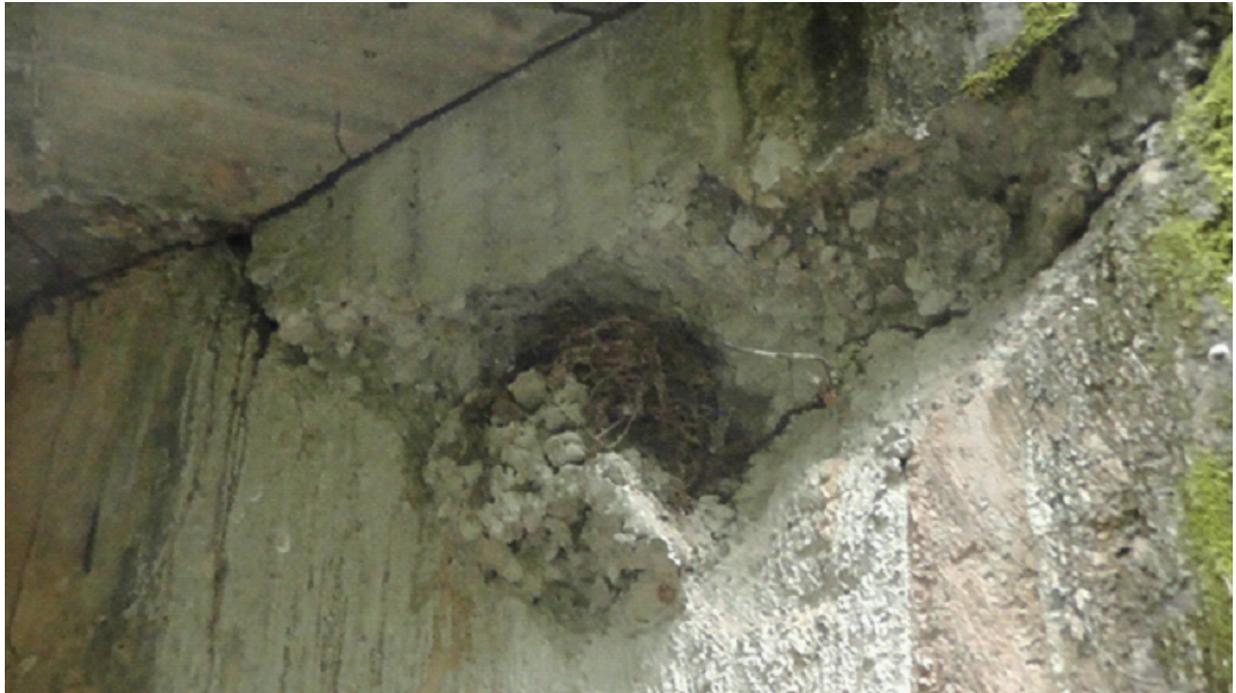
Componente.....: 9 Apoyos
Calif./Mantenim....: 1 / -
Daño/Observaciones.: Los dos apoyos del puente se encuentran en buen estado. Sólo se observan pequeñas manchas de vegetación.
Z: Limpieza
Tipo de daño.....: Otro
Reparaciones.....: Z Otra

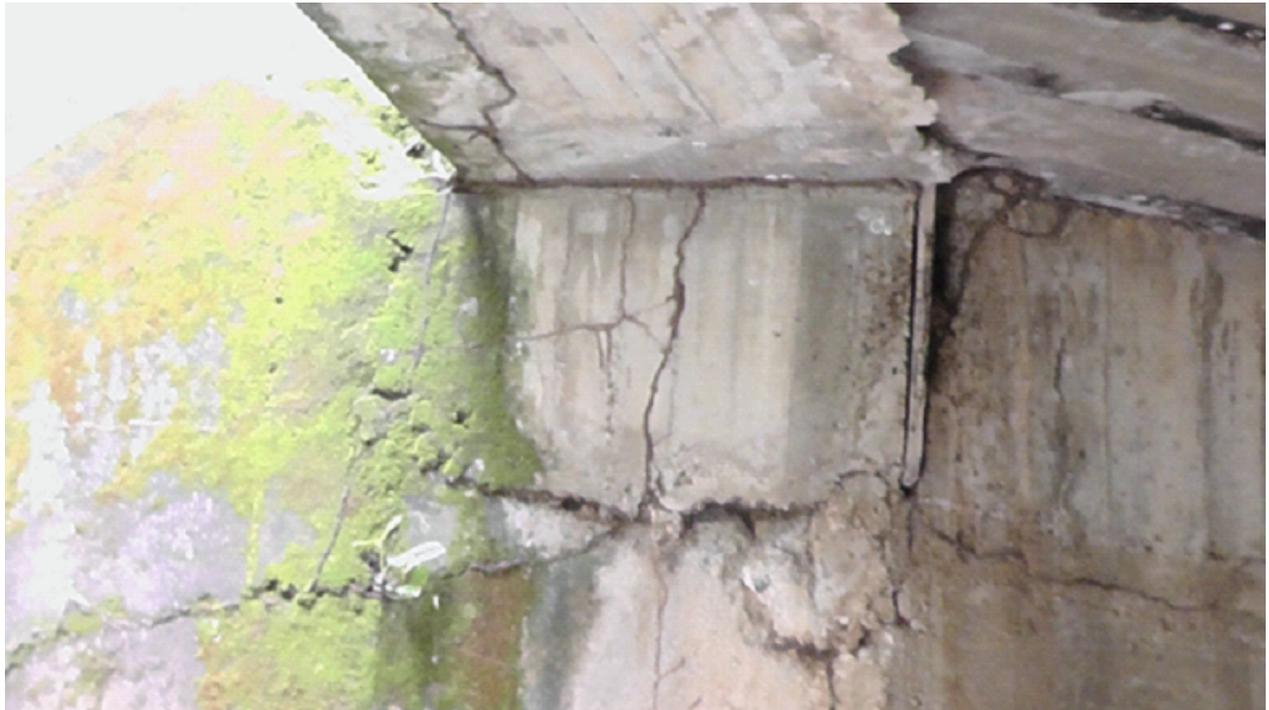
Componente.....: 9 Apoyos
Calif./Mantenim....: 1 / -
Daño/Observaciones.: Los dos apoyos del puente se encuentran en buen estado. Sólo se observan pequeñas manchas de vegetación.
Z: Limpieza
Tipo de daño.....: Otro
Reparaciones.....: Z Otra

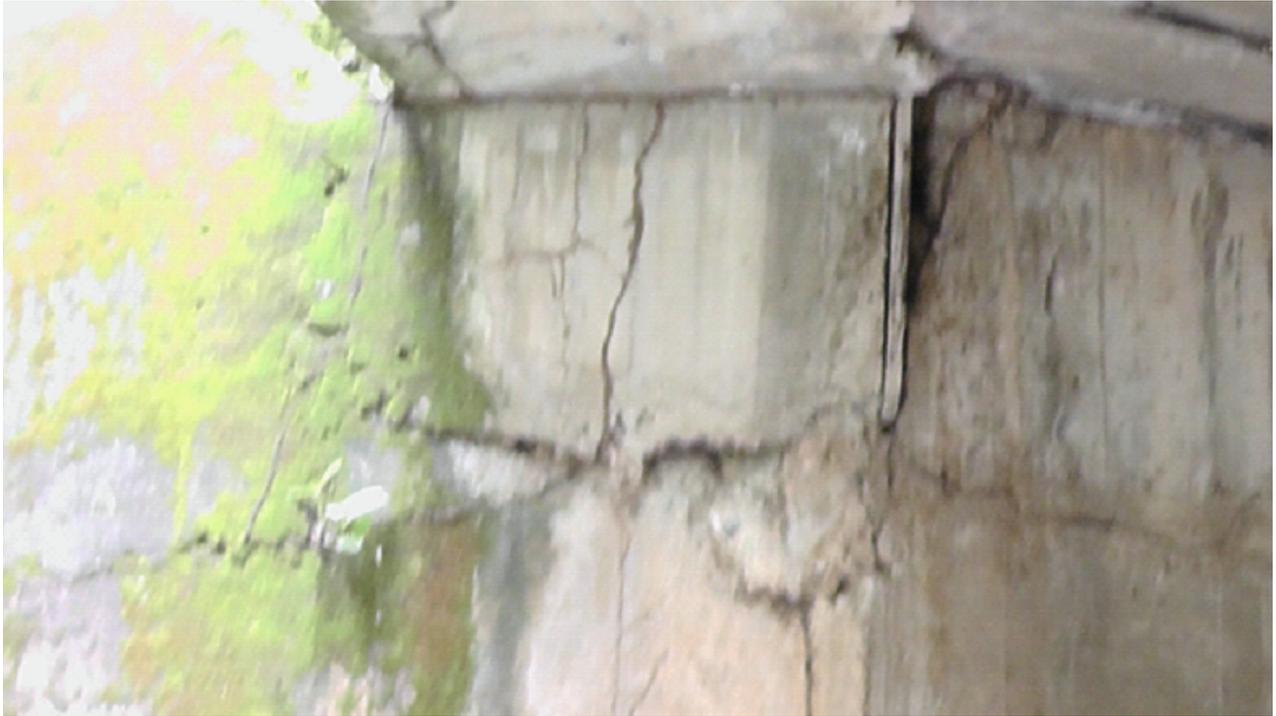
Componente.....: 9 Apoyos
Calif./Mantenim....: 1 / -
Daño/Observaciones.: Los dos apoyos del puente se encuentran en buen estado. Sólo se observan pequeñas manchas de vegetación.
Z: Limpieza
Tipo de daño.....: Otro
Reparaciones.....: Z Otra
