SDC/INV	SiPuCol	Fecha	Hoja
	Informe de inspección principal	14/09/12	1
07-6512-033.10 Cayaguero			
Regional.....: 7 Casanare			
Ruta.....: Troncal Villa Garzón - Saravena			
Carretera.....: Monterrey - Yopal			
Lado de la car...: 0			
Abscisa.....: 84+3006			
No del registro..: 7054			
Año de construcción.....:			
Año de la última reconstrucción.....:			
Paso Superior/Inferior.....: S			
Dir. de abs. de la carretera principal.:			
Requisitos de la inspección.....: 0 Nada			
Recolección de datos : Fecha.....: 2012.05.30			
: Iniciales.....: AFBV			
Posición geográfica..:			
Latitud: 5 gra 12.39 min N Longitud: 72 gra 31.11 min O Altitud: 306 m			
Geometría: Número de luces.....: 1			
Longitud de la luz menor (m): 10.10			
Longitud de la luz mayor (m): 10.10			
Longitud total(m): 10.10			
Ancho del tablero.....(m): 9.90			
Ancho del separador.....(m): 0.00			
Ancho del andén izquierdo(m): 0.00			
Ancho del andén derecho..(m): 0.00

07-6512-033.10 Cayaguero

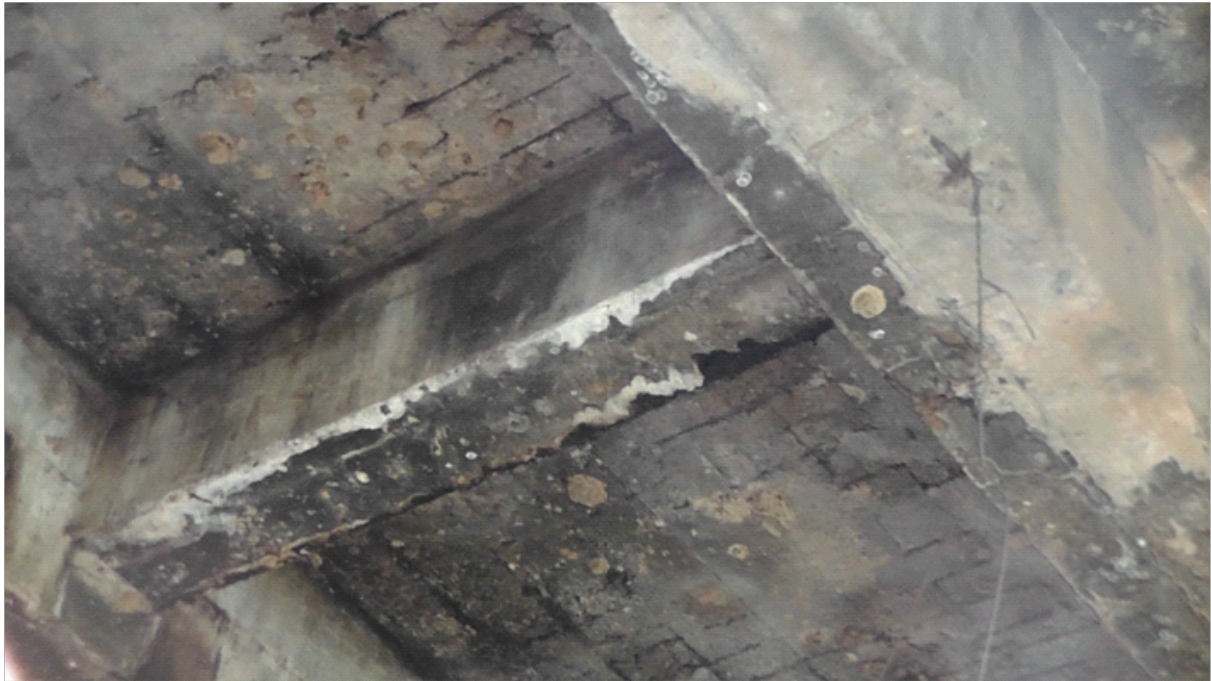
Componente.....: 10 Losa

Calif./Mantenim....: 3 / -

Daño/Observaciones.: La losa entre las vigas presenta pérdida del concreto de recubrimiento, dejando expuesto el acero, el cual en la actualidad presenta corrosión. Además los drenajes de la losa carecen de tubos de alargamientos, lo que permite el escurrimiento de agua a la parte inferior de la losa, ocasionando humedad y vegetación. Se sugiere realizar labores

Tipo de daño.....: Daño en concreto / corr. ref.

Reparaciones.....: B Reparación de concreto

E Reparación de drenes

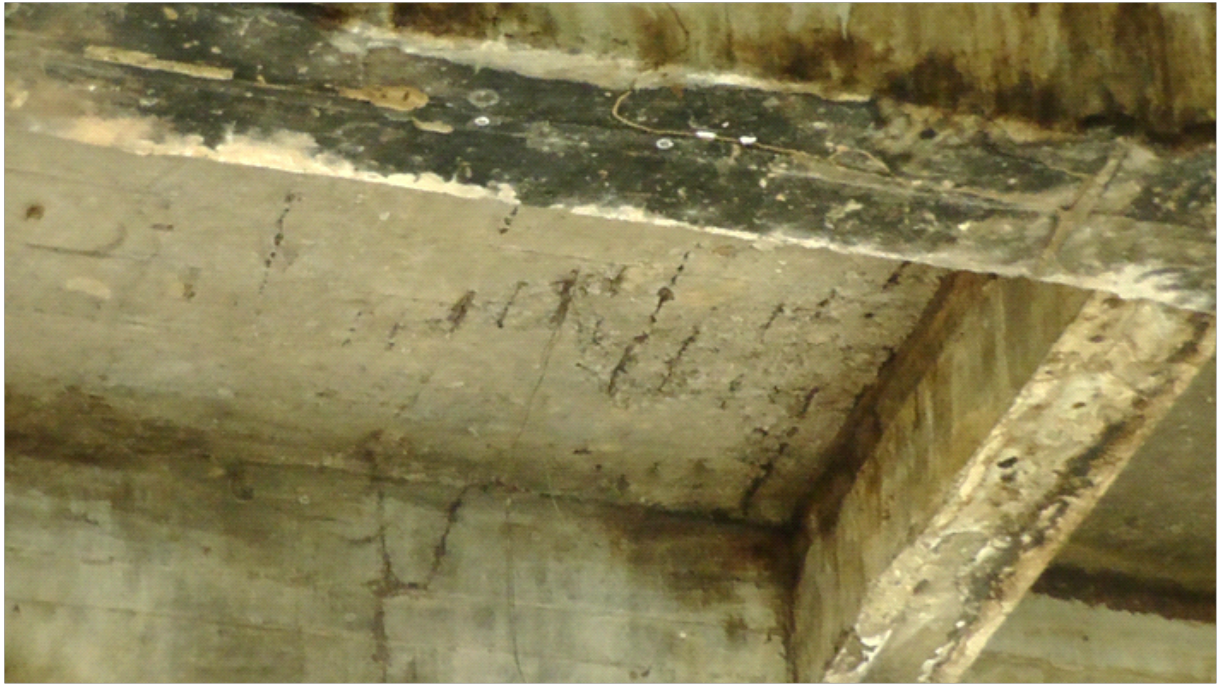
Componente.....: 10 Losa

Calif./Mantenim....: 3 / -

Daño/Observaciones.: La losa entre las vigas presenta pérdida del concreto de recubrimiento, dejando expuesto el acero, el cual en la actualidad presenta corrosión. Además los drenajes de la losa carecen de tubos de alargamientos, lo que permite el escurrimiento de agua a la parte inferior de la losa, ocasionando humedad y vegetación. Se sugiere realizar labores

Tipo de daño.....: Daño en concreto / corr. ref.

Reparaciones.....: B Reparación de concreto

E Reparación de drenes

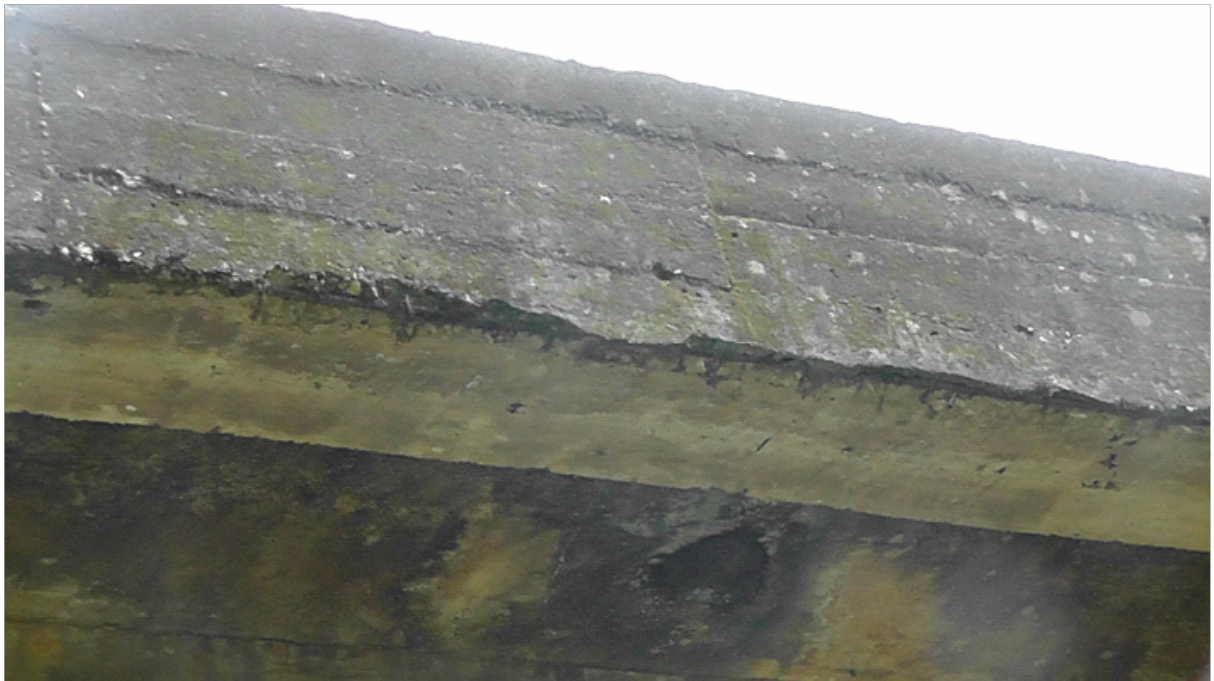
Componente.....: 11 Vigas/Largueros/Diafragmas

Calif./Mantenim....: 2 / -

Daño/Observaciones.: En las vigas 5 y 6 se observa pérdida del concreto dejando el acero expuesto. Además de esto en todas las vigas se observan desconches y pérdida del concreto en las uniones de sus lados. Se requiere realizar labores de reparación del concreto para restaurar el recubrimiento del acero.

Tipo de daño.....: Daño en conc. / acero expuesto

Reparaciones.....: B Reparación de concreto

E Reparación de drenes

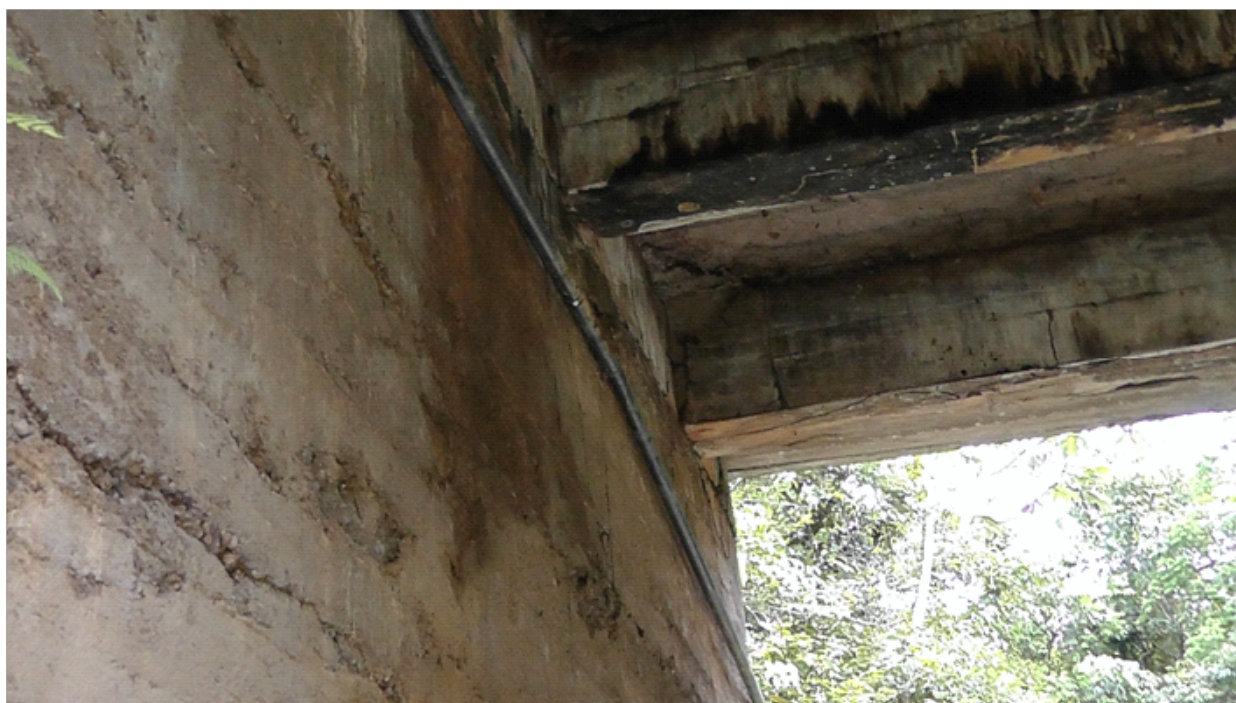
Componente.....: 11 Vigas/Largueros/Diafragmas

Calif./Mantenim....: 2 / -

Daño/Observaciones.: En las vigas 5 y 6 se observa pérdida del concreto dejando el acero expuesto. Además de esto en todas las vigas se observan desconches y pérdida del concreto en las uniones de sus lados. Se requiere realizar labores de reparación del concreto para restaurar el recubrimiento del acero.

Tipo de daño.....: Daño en conc. / acero expuesto

Reparaciones.....: A Reparación de concreto

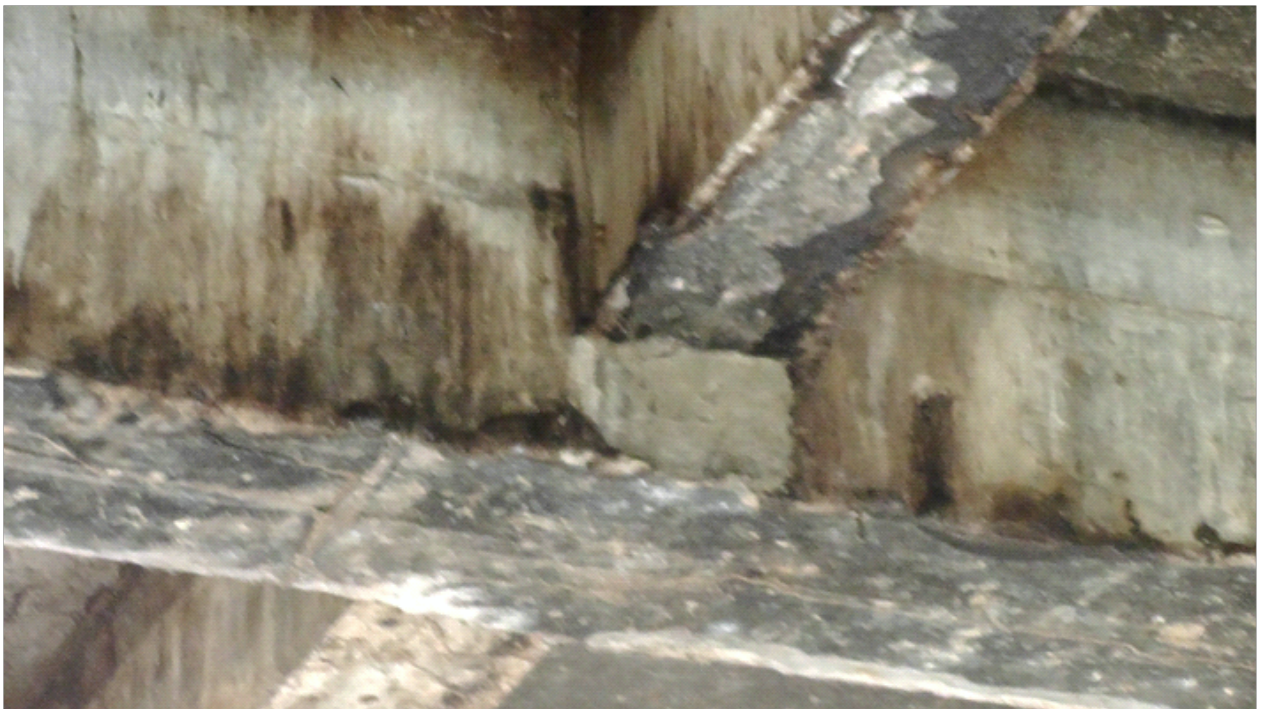
Componente.....: 11 Vigas/Largueros/Diafragmas

Calif./Mantenim....: 2 / -

Daño/Observaciones.: En las vigas 5 y 6 se observa pérdida del concreto dejando el acero expuesto. Además de esto en todas las vigas se observan desconches y pérdida del concreto en las uniones de sus lados. Se requiere realizar labores de reparación del concreto para restaurar el recubrimiento del acero.

Tipo de daño.....: Daño en conc. / acero expuesto

Reparaciones.....: A Reparación de concreto

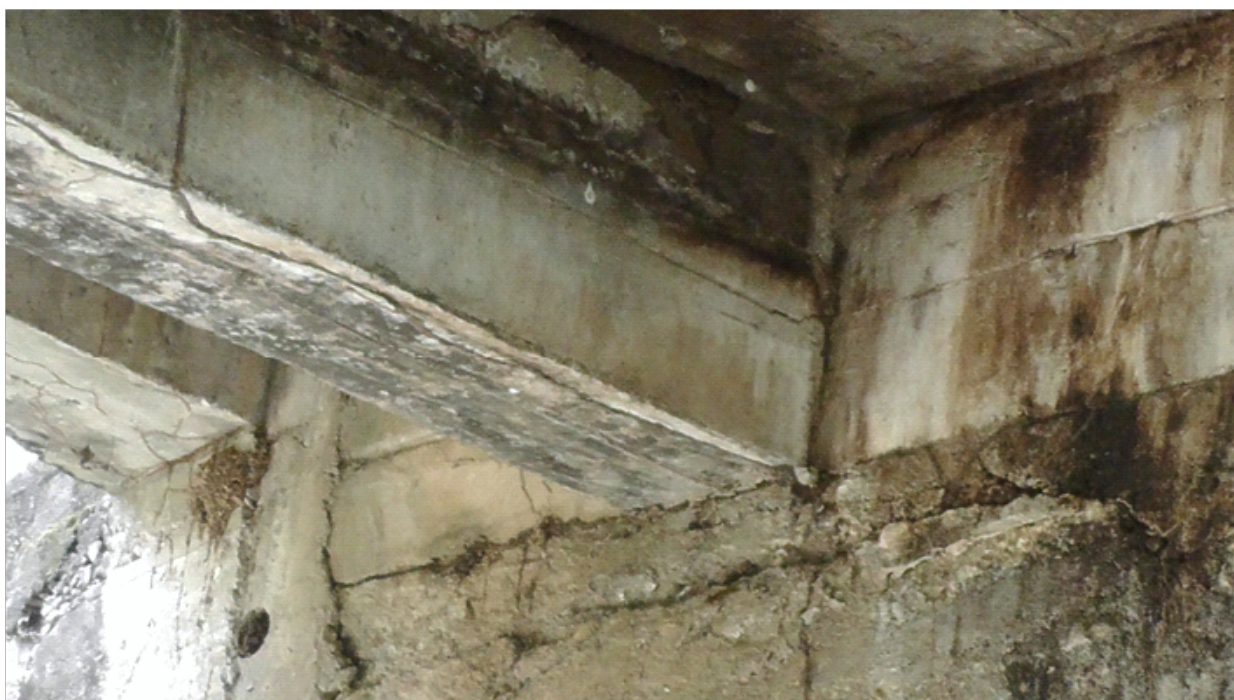
Componente.....: 11 Vigas/Largueros/Diafragmas

Calif./Mantenim....: 2 / -

Daño/Observaciones.: En las vigas 5 y 6 se observa pérdida del concreto dejando el acero expuesto. Además de esto en todas las vigas se observan desconches y pérdida del concreto en las uniones de sus lados. Se requiere realizar labores de reparación del concreto para restaurar el recubrimiento del acero.

Tipo de daño.....: Daño en conc. / acero expuesto

Reparaciones.....: A Reparación de concreto

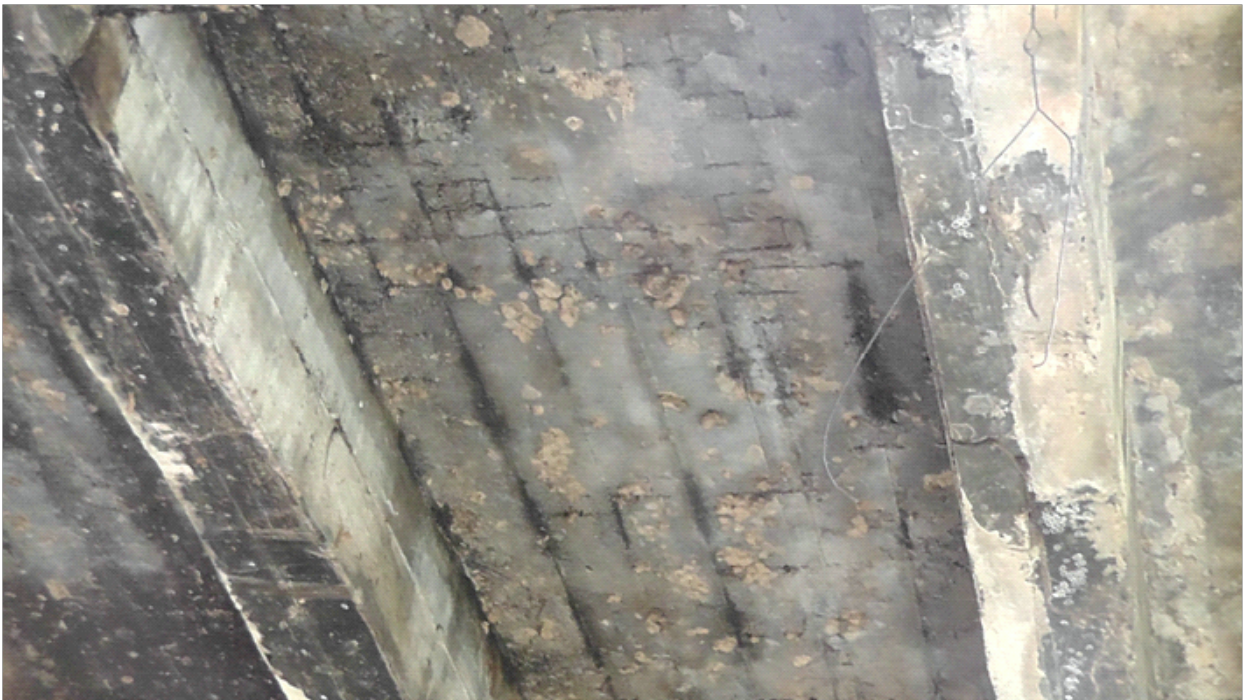
Componente.....: 11 Vigas/Largueros/Diafragmas

Calif./Mantenim....: 2 / -

Daño/Observaciones.: En las vigas 5 y 6 se observa pérdida del concreto dejando el acero expuesto. Además de esto en todas las vigas se observan desconches y pérdida del concreto en las uniones de sus lados. Se requiere realizar labores de reparación del concreto para restaurar el recubrimiento del acero.

Tipo de daño.....: Daño en conc. / acero expuesto

Reparaciones.....: A Reparación de concreto

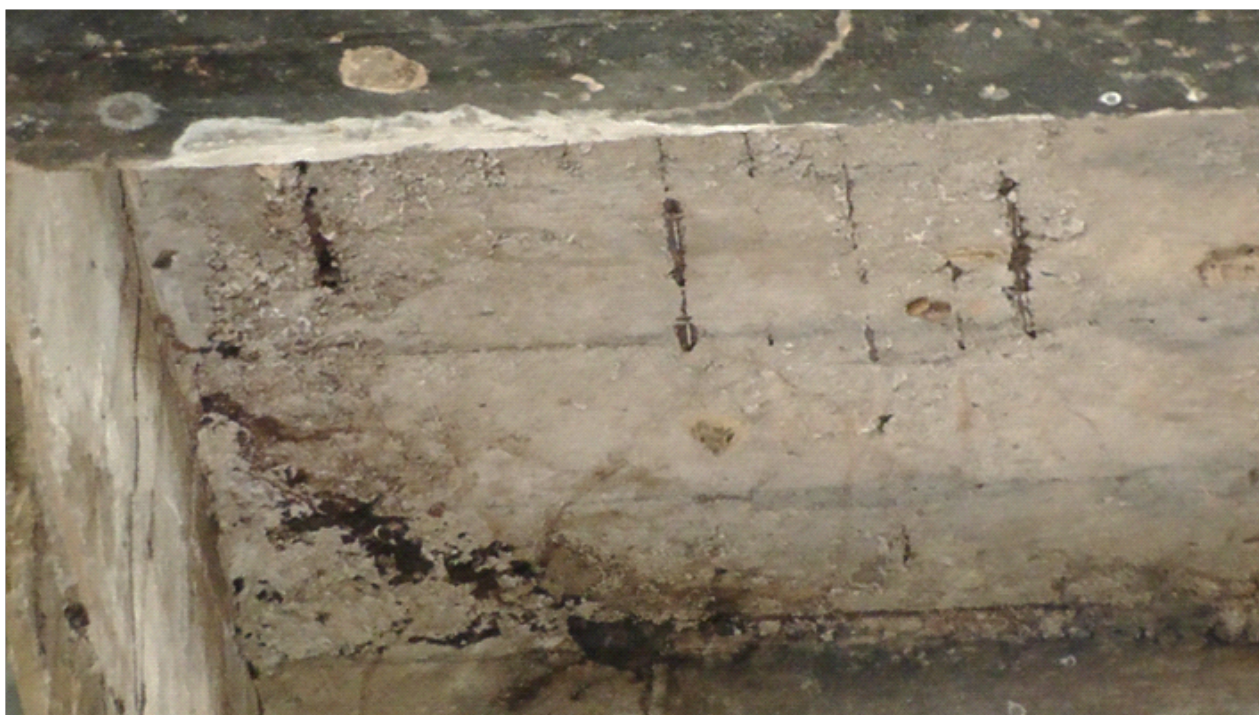
Componente.....: 11 Vigas/Largueros/Diafragmas

Calif./Mantenim....: 2 / -

Daño/Observaciones.: En las vigas 5 y 6 se observa pérdida del concreto dejando el acero expuesto. Además de esto en todas las vigas se observan desconches y pérdida del concreto en las uniones de sus lados. Se requiere realizar labores de reparación del concreto para restaurar el recubrimiento del acero.

Tipo de daño.....: Daño en conc. / acero expuesto

Reparaciones.....: A Reparación de concreto

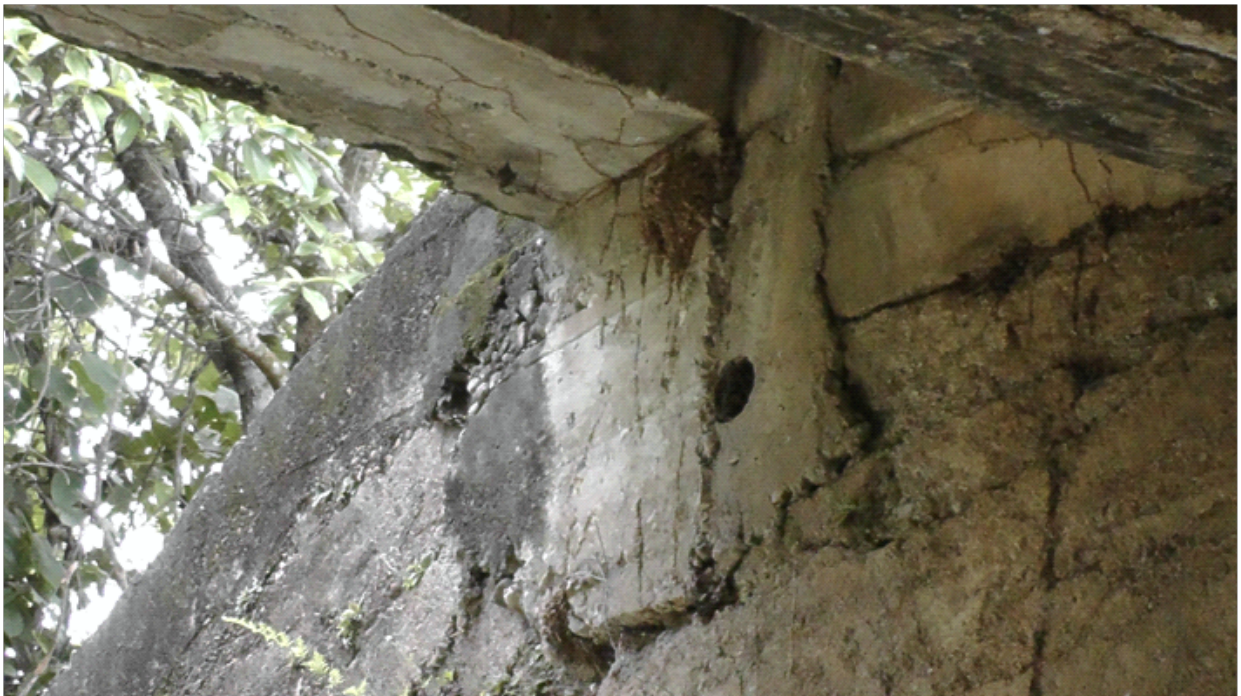
Componente.....: 11 Vigas/Largueros/Diafragmas

Calif./Mantenim....: 2 / -

Daño/Observaciones.: En las vigas 5 y 6 se observa pérdida del concreto dejando el acero expuesto. Además de esto en todas las vigas se observan desconches y pérdida del concreto en las uniones de sus lados. Se requiere realizar labores de reparación del concreto para restaurar el recubrimiento del acero.

Tipo de daño.....: Daño en conc. / acero expuesto

Reparaciones.....: A Reparación de concreto

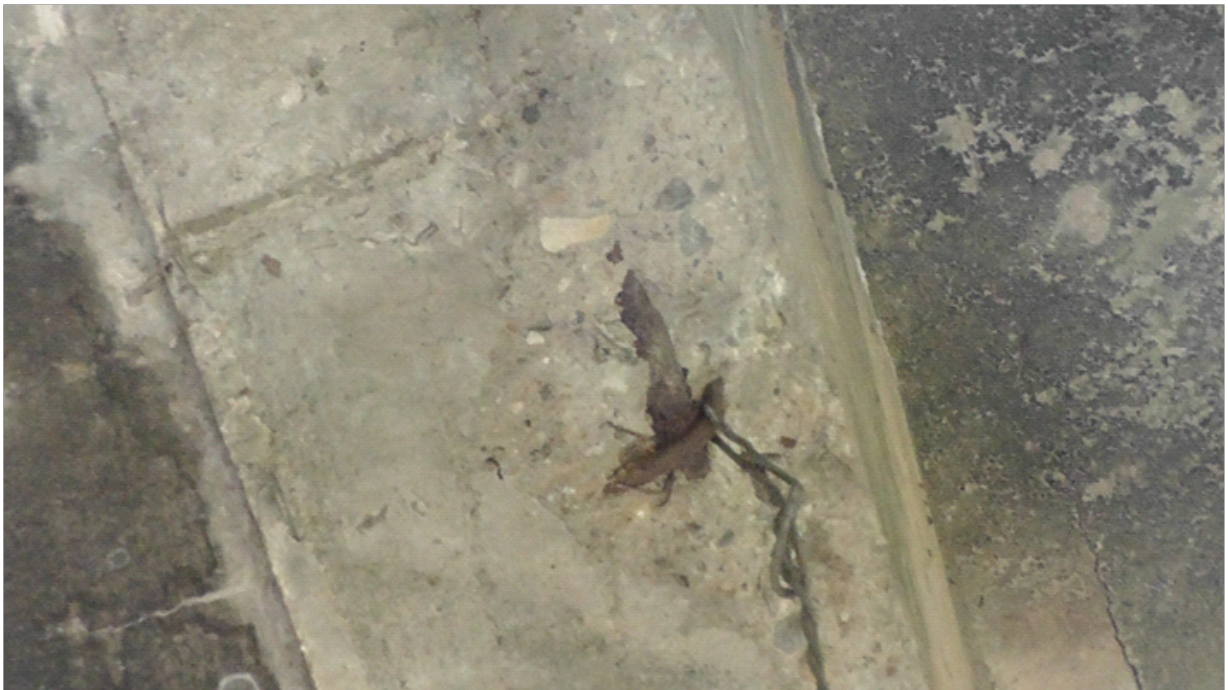
Componente.....: 11 Vigas/Largueros/Diafragmas

Calif./Mantenim....: 2 / -

Daño/Observaciones.: En las vigas 5 y 6 se observa pérdida del concreto dejando el acero expuesto. Además de esto en todas las vigas se observan desconches y pérdida del concreto en las uniones de sus lados. Se requiere realizar labores de reparación del concreto para restaurar el recubrimiento del acero.

Tipo de daño.....: Daño en conc. / acero expuesto

Reparaciones.....: A Reparación de concreto

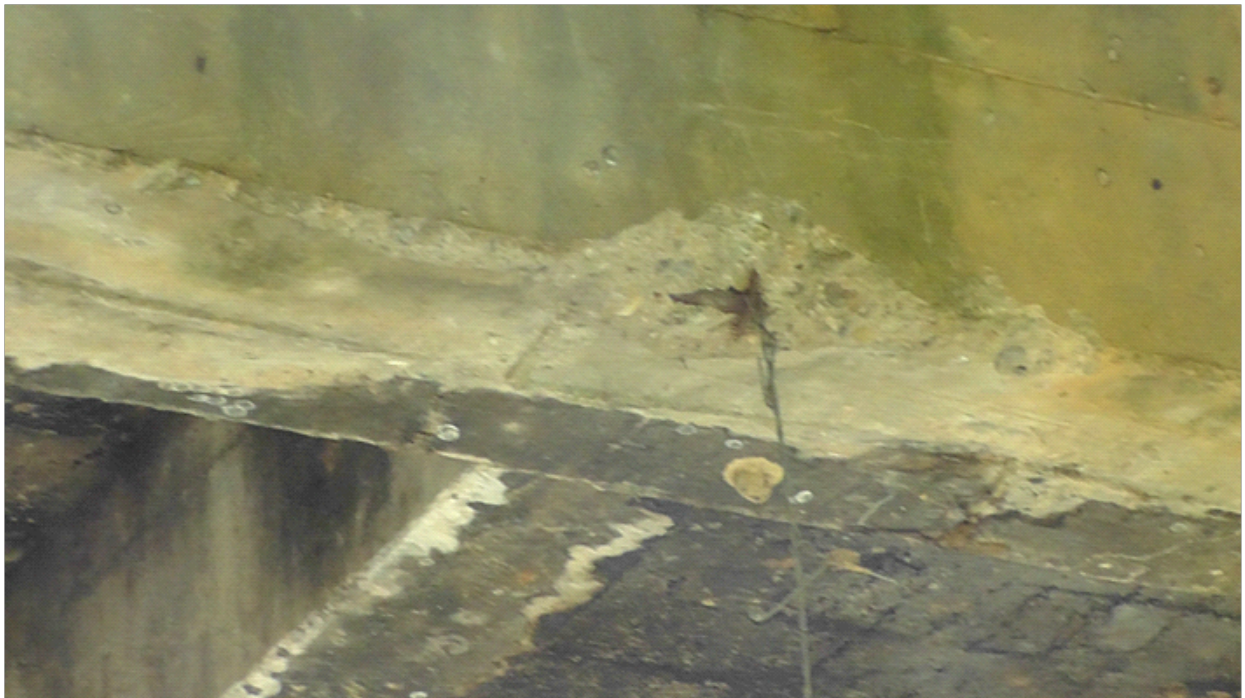
Componente.....: 11 Vigas/Largueros/Diafragmas

Calif./Mantenim....: 2 / -

Daño/Observaciones.: En las vigas 5 y 6 se observa pérdida del concreto dejando el acero expuesto. Además de esto en todas las vigas se observan desconches y pérdida del concreto en las uniones de sus lados. Se requiere realizar labores de reparación del concreto para restaurar el recubrimiento del acero.

Tipo de daño.....: Daño en conc. / acero expuesto

Reparaciones.....: A Reparación de concreto

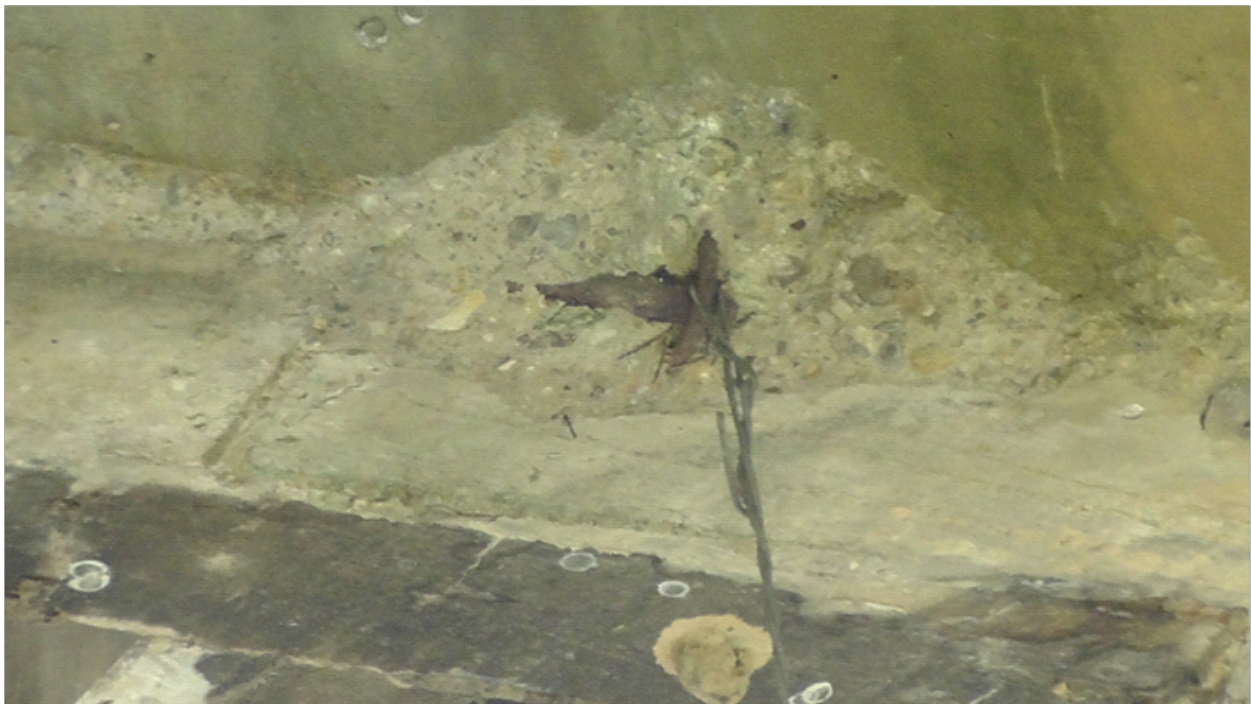
Componente.....: 11 Vigas/Largueros/Diafragmas

Calif./Mantenim....: 2 / -

Tipo de daño.....: Daño en conc. / acero expuesto

Reparaciones.....: A Reparación de concreto

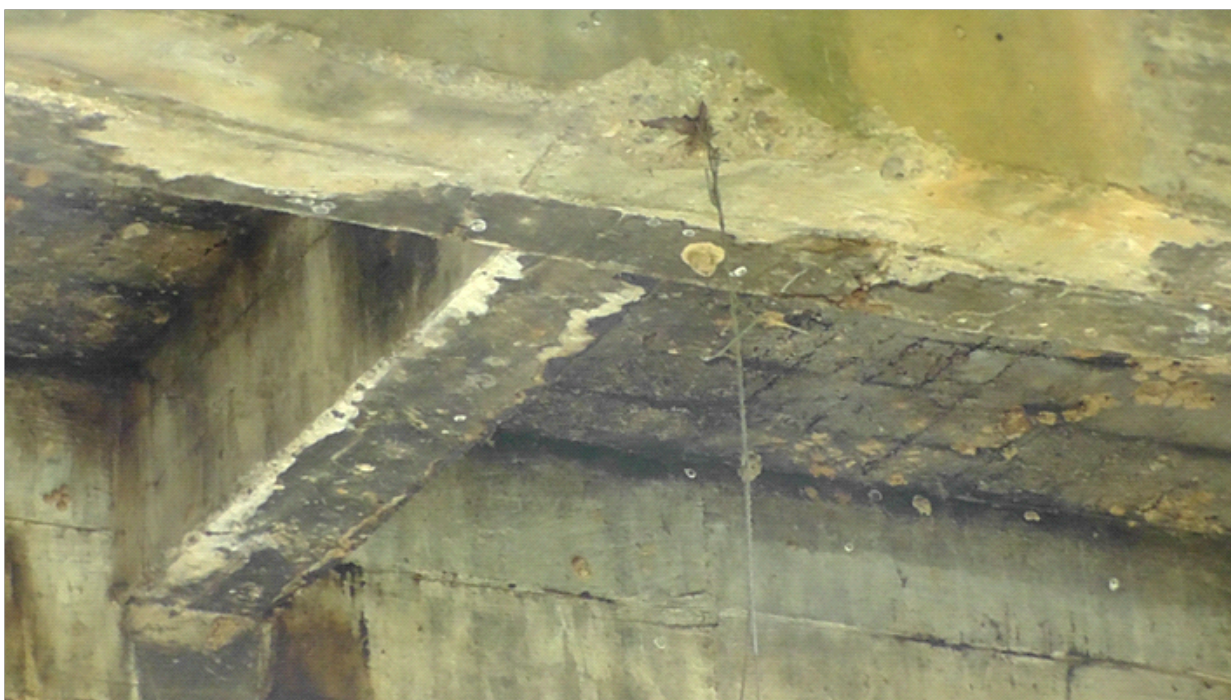
Componente.....: 11 Vigas/Largueros/Diafragmas

Calif./Mantenim....: 2 / -

Tipo de daño.....: Daño en conc. / acero expuesto

Reparaciones.....: A Reparación de concreto

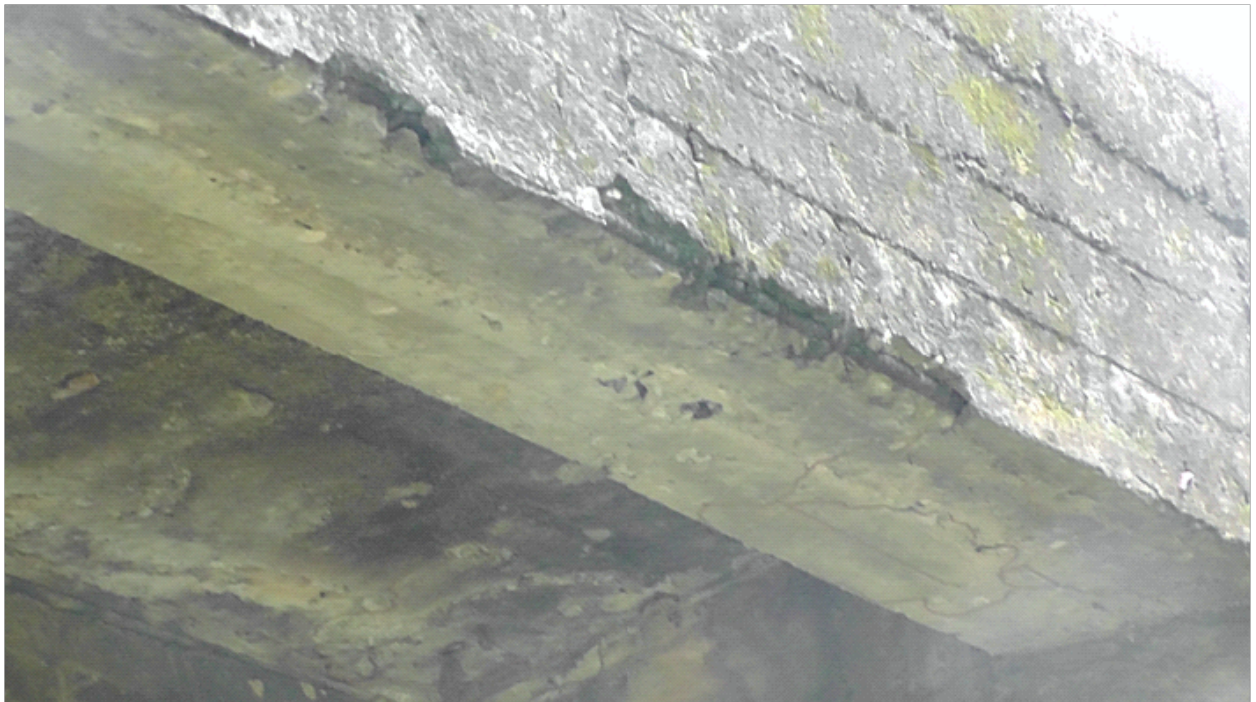
Componente.....: 11 Vigas/Largueros/Diafragmas

Calif./Mantenim....: 2 / -

Tipo de daño.....: Daño en conc. / acero expuesto

Reparaciones.....: A Reparación de concreto

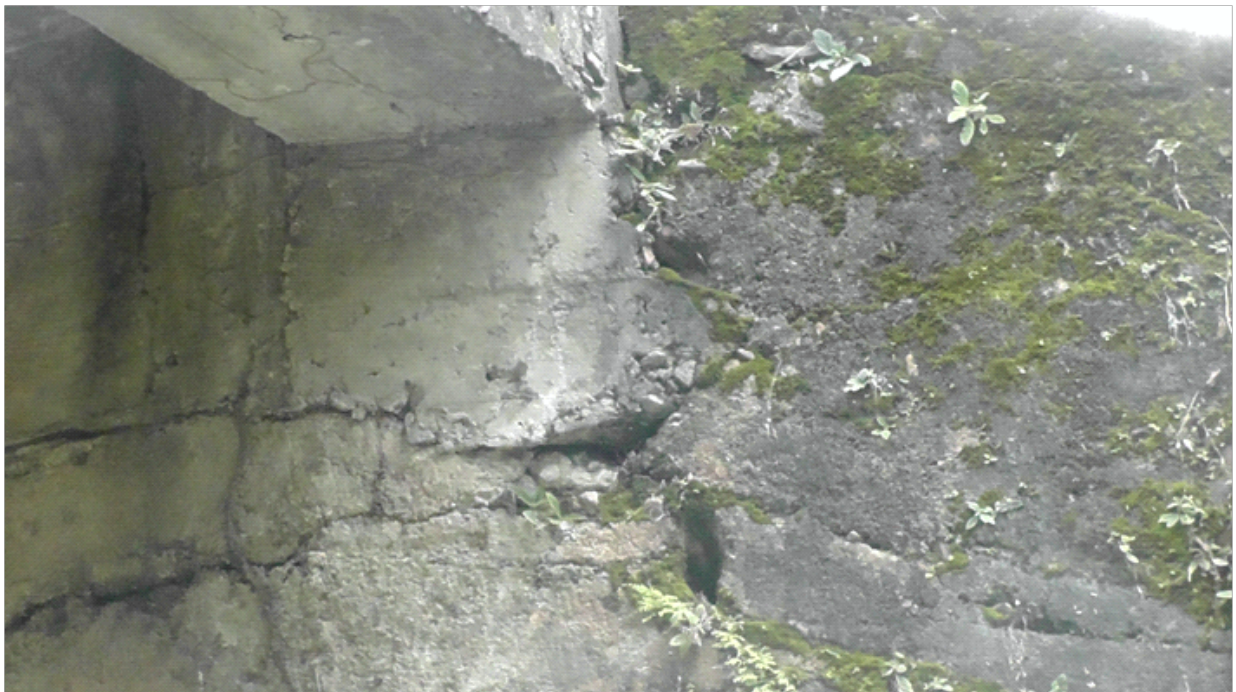
Componente.....: 11 Vigas/Largueros/Diafragmas

Calif./Mantenim....: 2 / -

Tipo de daño.....: Daño en conc. / acero expuesto

Reparaciones.....: A Reparación de concreto

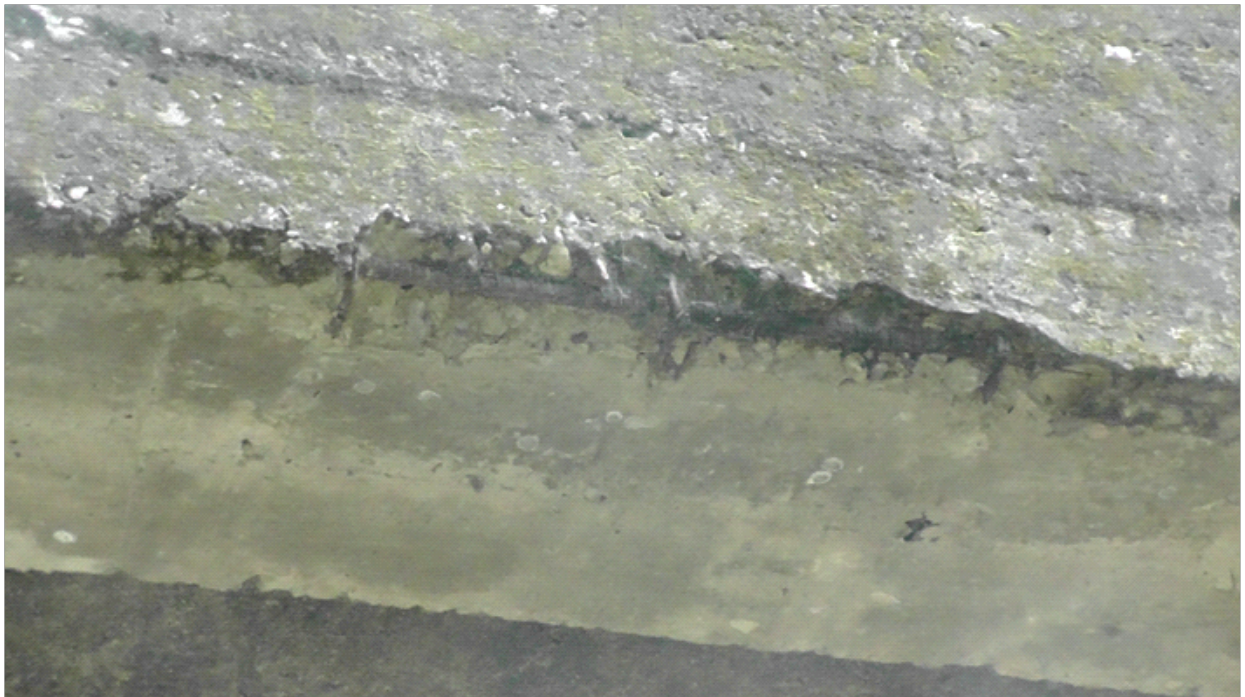
Componente.....: 11 Vigas/Largueros/Diafragmas

Calif./Mantenim....: 2 / -

Tipo de daño.....: Daño en conc. / acero expuesto

Reparaciones.....: A Reparación de concreto

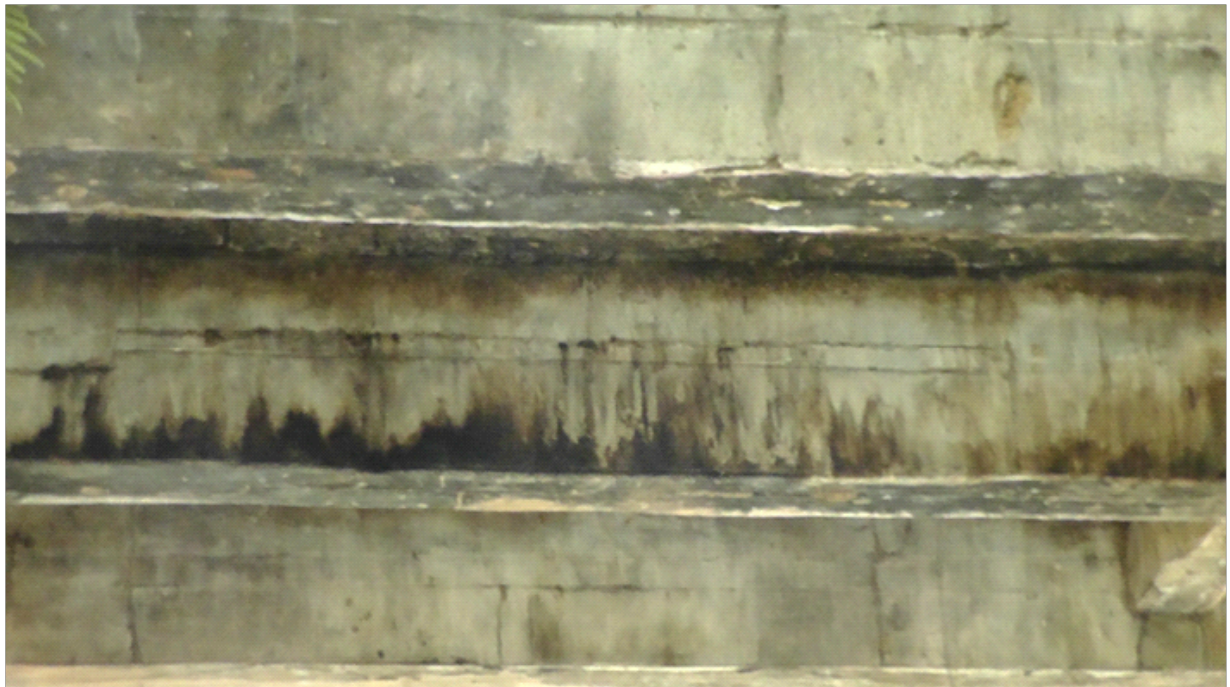
Componente.....: 11 Vigas/Largueros/Diafragmas

Calif./Mantenim....: 2 / -

Tipo de daño.....: Daño en conc. / acero expuesto

Reparaciones.....: A Reparación de concreto

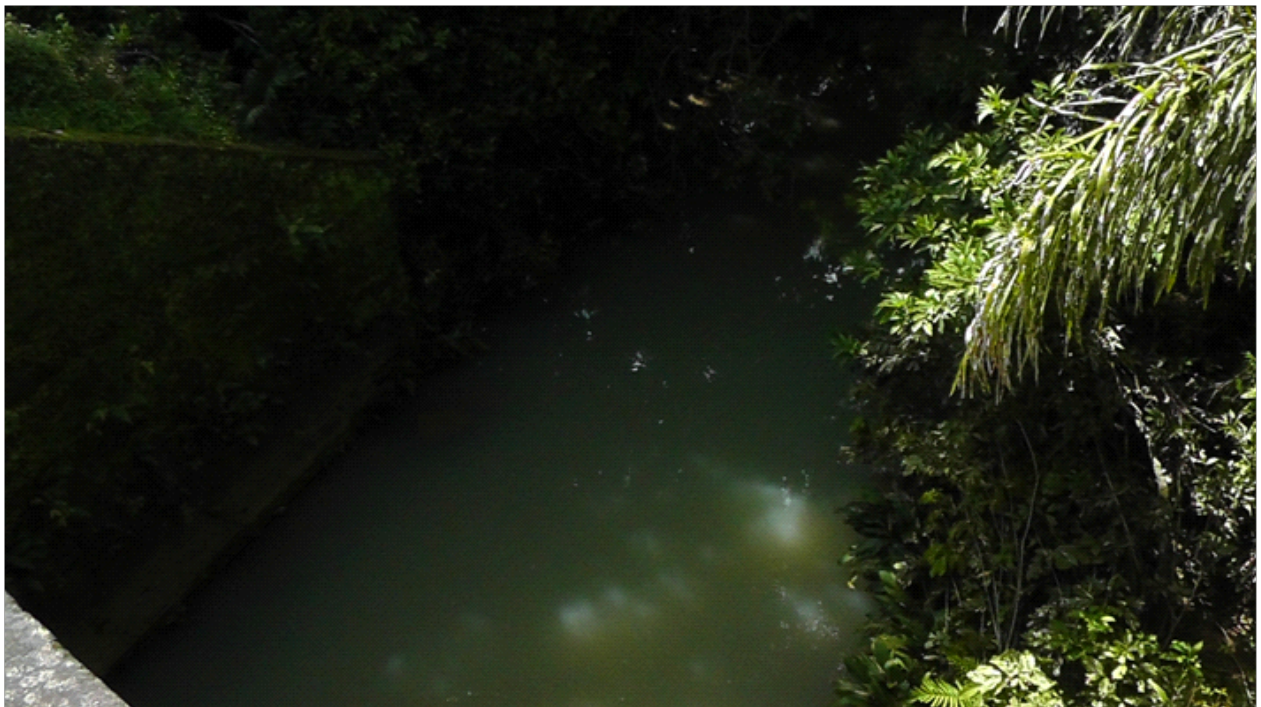
Componente.....: 15 Cauce

Calif./Mantenim....: 2 / -

Tipo de daño.....: Erosión / socavación

Reparaciones.....: C Protección del cauce

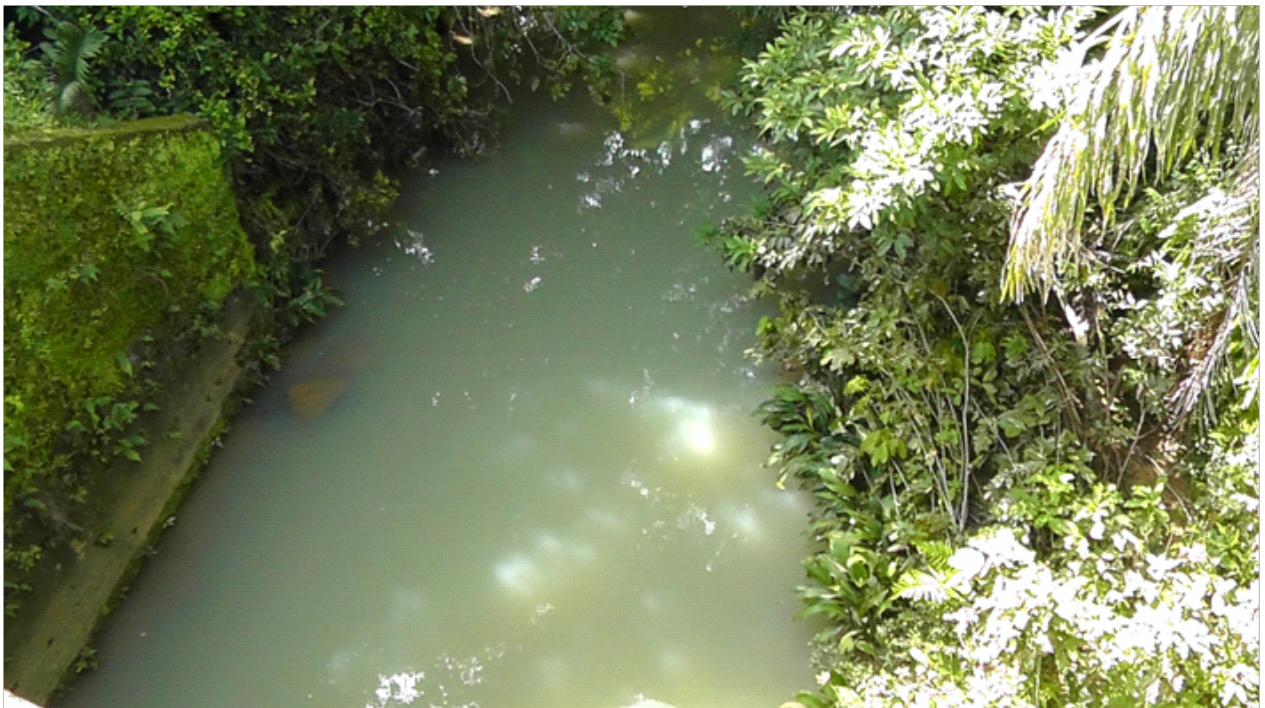
Componente.....: 15 Cauce

Calif./Mantenim....: 2 / -

Tipo de daño.....: Erosión / socavación

Reparaciones.....: C Protección del cauce

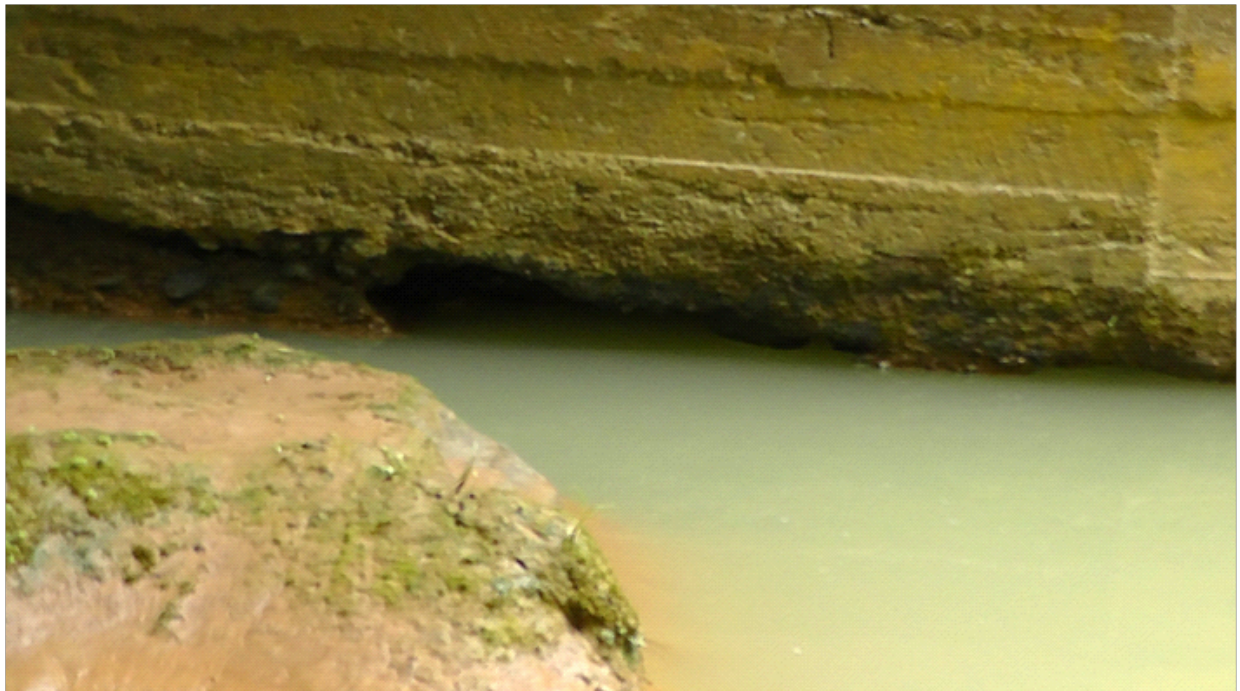
Componente.....: 15 Cauce

Calif./Mantenim....: 2 / -

Tipo de daño.....: Erosión / socavación

Reparaciones.....: C Protección del cauce

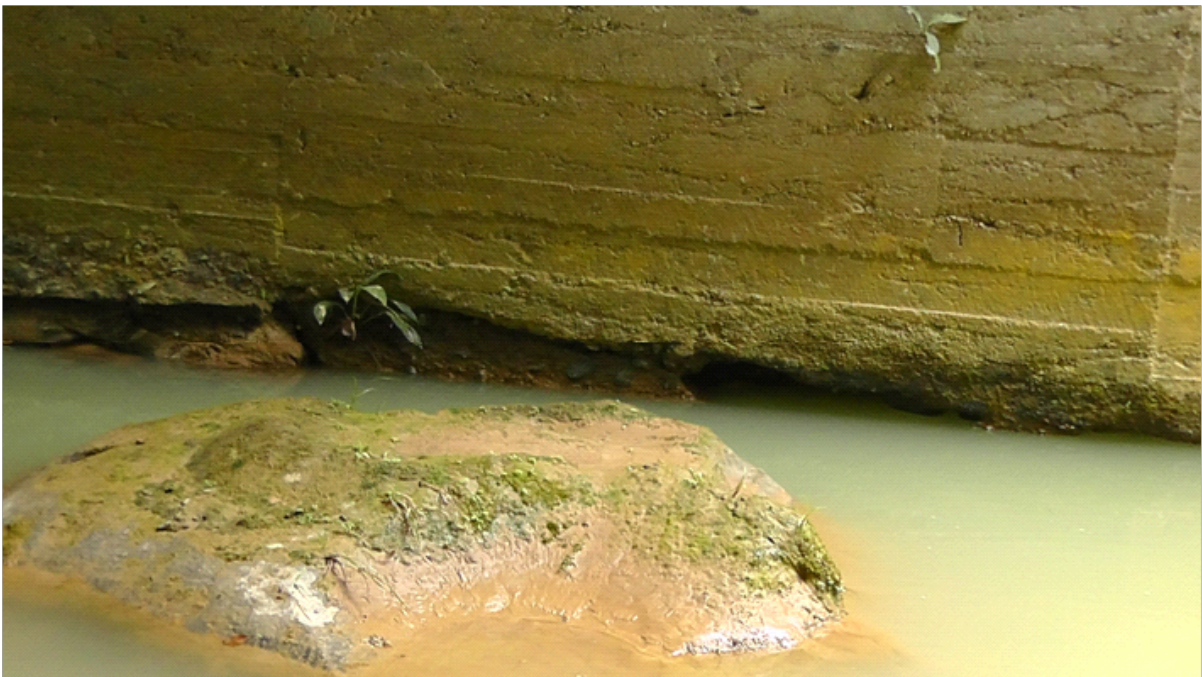
Componente.....: 15 Cauce

Calif./Mantenim....: 2 / -

Tipo de daño.....: Erosión / socavación

Reparaciones.....: C Protección del cauce

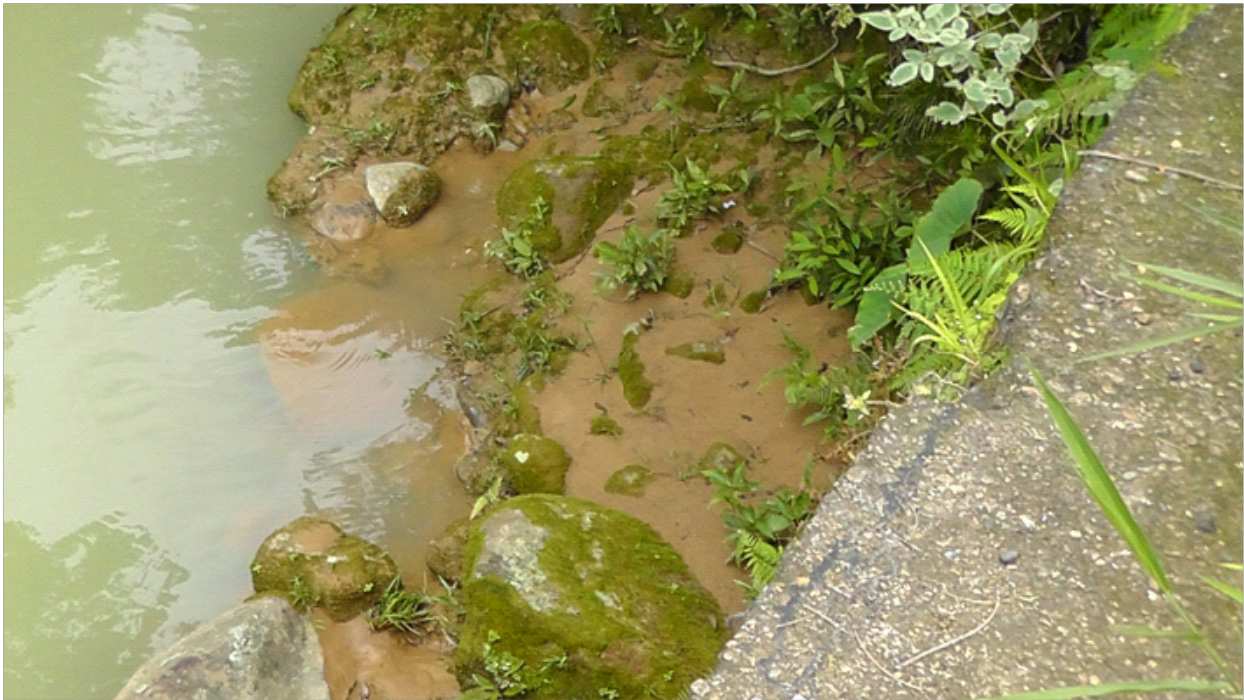
Componente.....: 17 Puento en general

Calif./Mantenim....: 3 / -

Reparaciones.....: C Protección del cauce
