SDC/INV	SiPuCol	Fecha	Hoja
	Informe de inspección principal	18/09/12	1
07-6513-019.00 Pueblo Viejo			
Regional.....: 7 Casanare			
Ruta.....: Troncal Villa Garzón - Saravena			
Carretera.....: Yopal - Paz de Ariporo			
Lado de la car...: 0			
Abscisa.....: 57+0613			
No del registro..: 575			
Año de construcción.....:			
Año de la última reconstrucción.....:			
Paso Superior/Inferior.....: S			
Dir. de abs. de la carretera principal.:			
Requisitos de la inspección.....: 0 Nada			
Recolección de datos : Fecha.....: 2012.05.24			
: Iniciales.....: JPJG			
Posición geográfica..:			
Latitud: 5 gra 40.3 min N Longitud: 72 gra 5.35 min O Altitud: 2851 m			
Geometría: Número de luces.....: 1			
Longitud de la luz menor (m): 30.00			
Longitud de la luz mayor (m): 30.00			
Longitud total(m): 30.00			
Ancho del tablero.....(m): 8.93			
Ancho del separador.....(m): 0.00			
Ancho del andén izquierdo(m): 0.00			
Ancho del andén derecho..(m): 0.00

07-6513-019.00 Pueblo Viejo

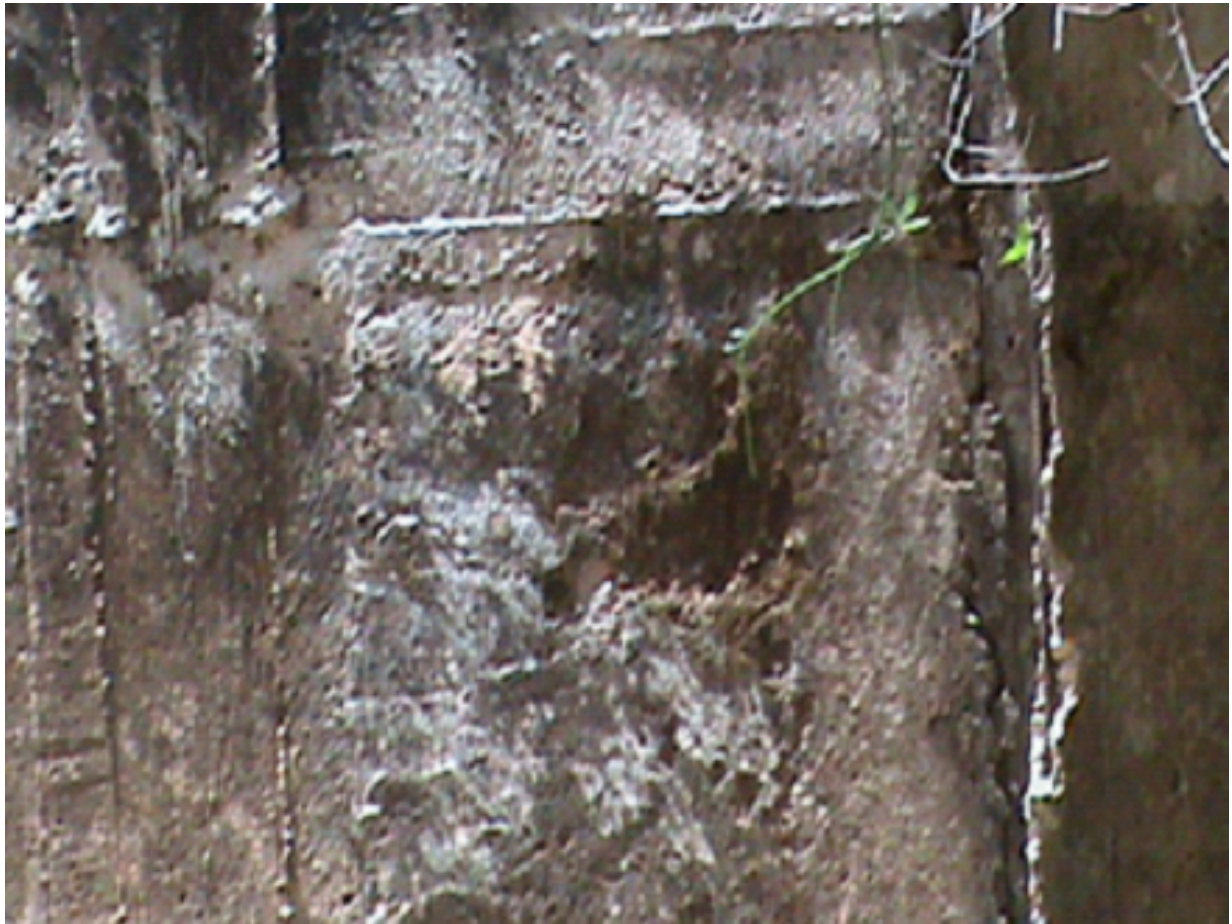
Tipo de daño.....: Descomposición

Reparaciones.....: A Reparación de concreto

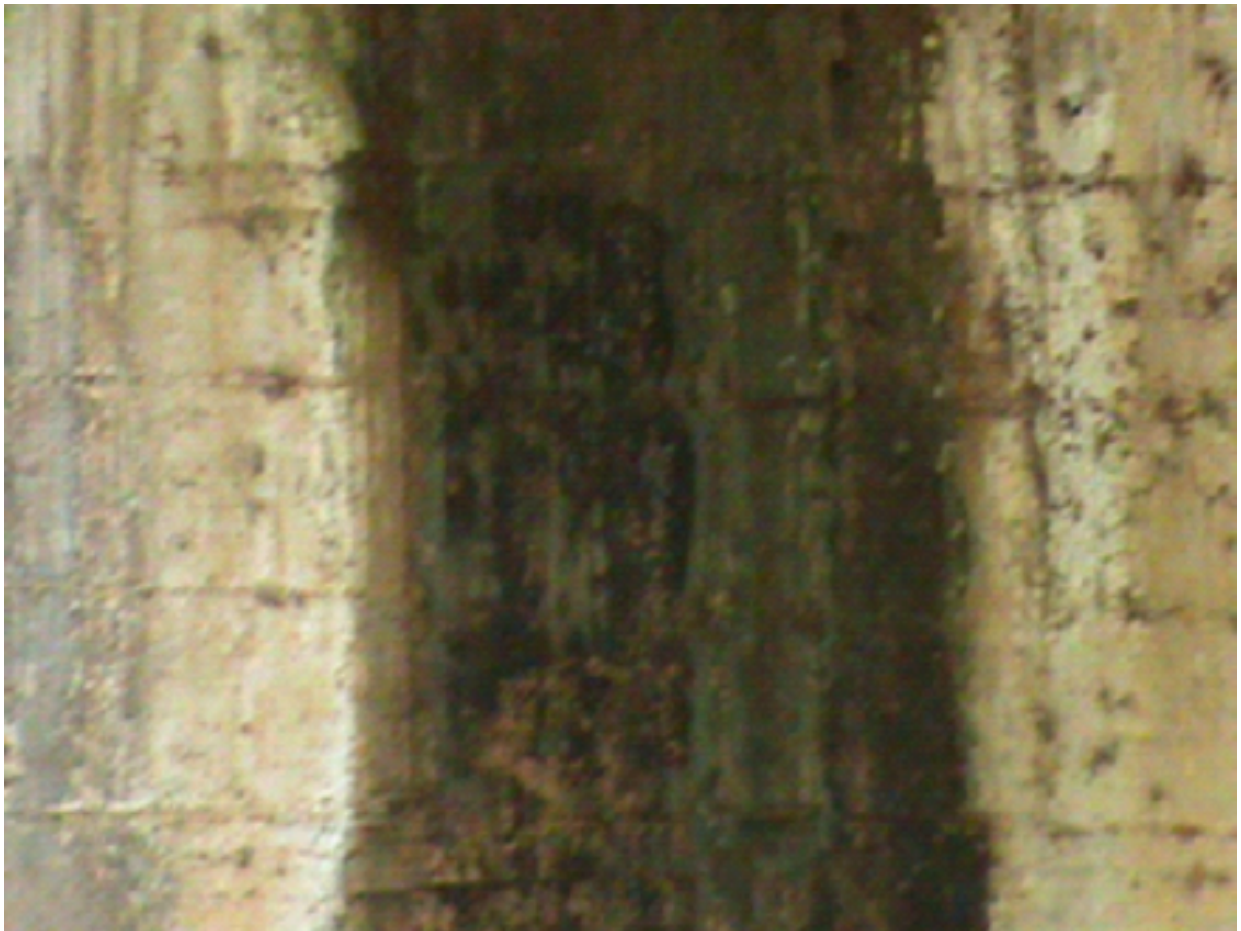
Componente.....: 7 Estribos

Calif./Mantenim....: 3 / -

Daño/Observaciones.: El estribo No1 presenta segregación del concreto y caída de agregado. Se requiere reparación de concreto y la cimentación del estribo No1 presenta problemas de socavación, aunque en la actualidad esto no se sigue presentando ya que el cauce ahora está recargado hacia el otro estribo. Los estribos presentan manchas de humedad y presencia de

Tipo de daño.....: Descomposición

Reparaciones.....: A Reparación de concreto

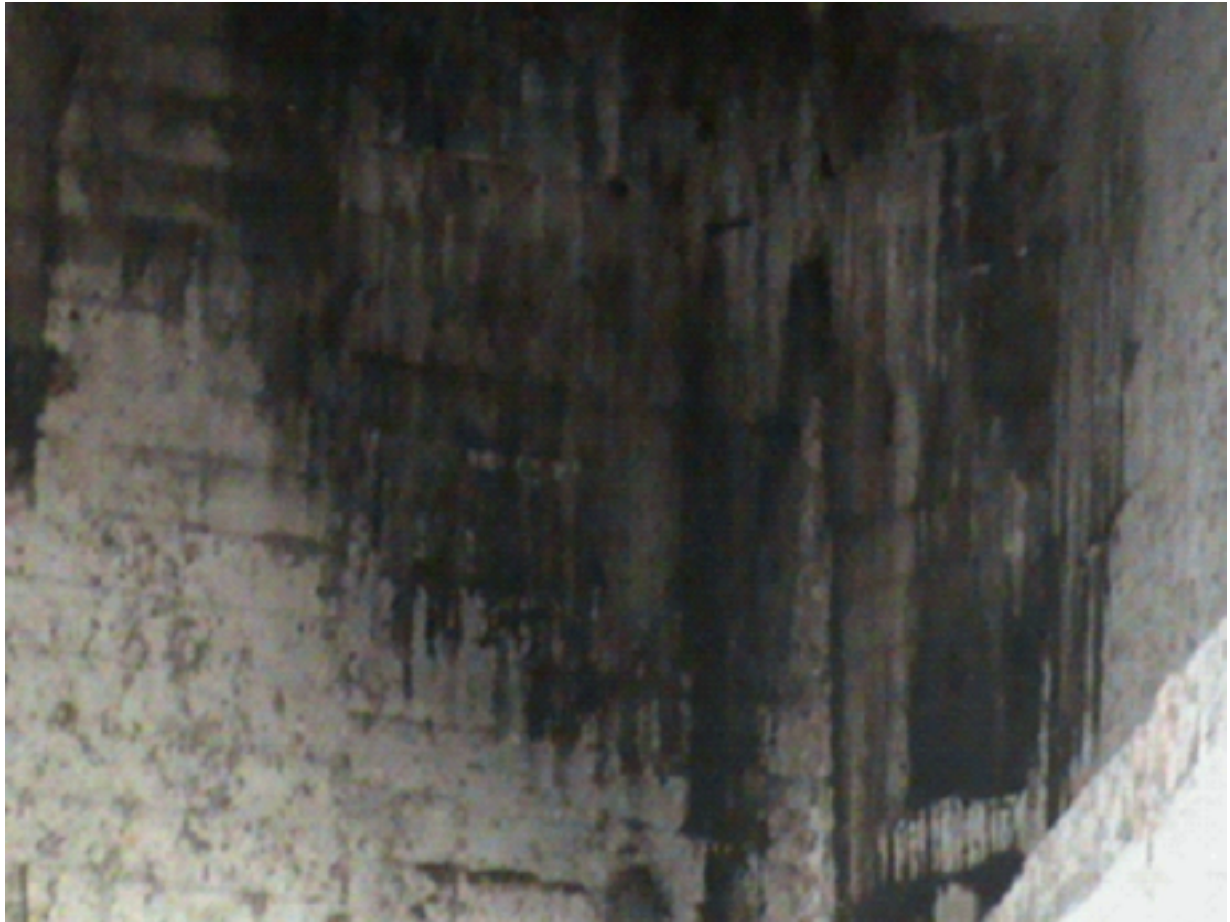
Componente.....: 7 Estribos

Calif./Mantenim....: 3 / -

Daño/Observaciones.: El estribo No1 presenta segregación del concreto y caída de agregado. Se requiere reparación de concreto y la cimentación del estribo No1 presenta problemas de socavación, aunque en la actualidad esto no se sigue presentando ya que el cauce ahora está recargado hacia el otro estribo. Los estribos presentan manchas de humedad y presencia de

Tipo de daño.....: Descomposición

Reparaciones.....: A Reparación de concreto

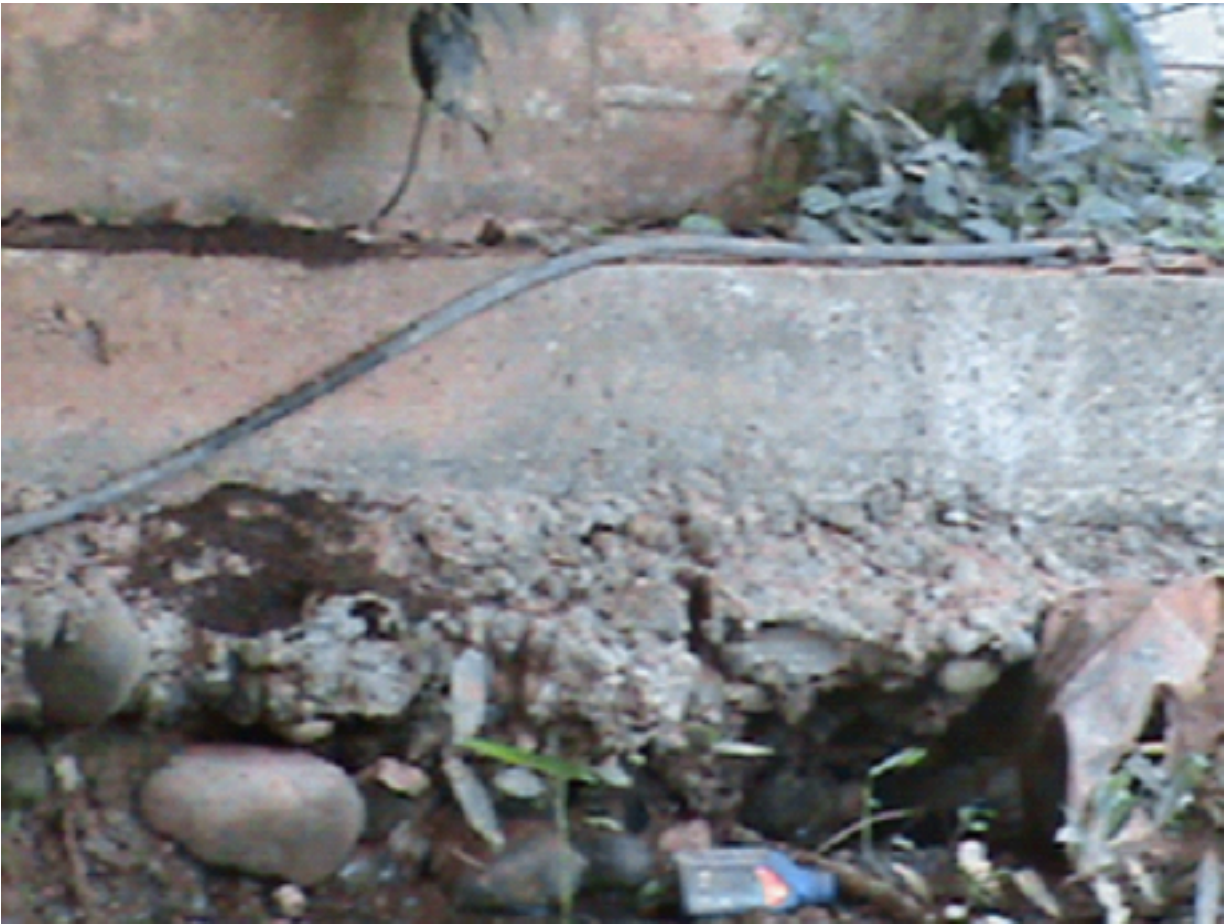
Componente.....: 7 Estribos

Daño/Observaciones.: El estribo No1 presenta segregación del concreto y caída de agregado. Se requiere reparación de concreto y la cimentación del estribo No1 presenta problemas de socavación, aunque en la actualidad esto no se sigue presentando ya que el cauce ahora está recargado hacia el otro estribo. Los estribos presentan manchas de humedad y presencia de

Tipo de daño.....: Descomposición

Reparaciones.....: A Reparación de concreto

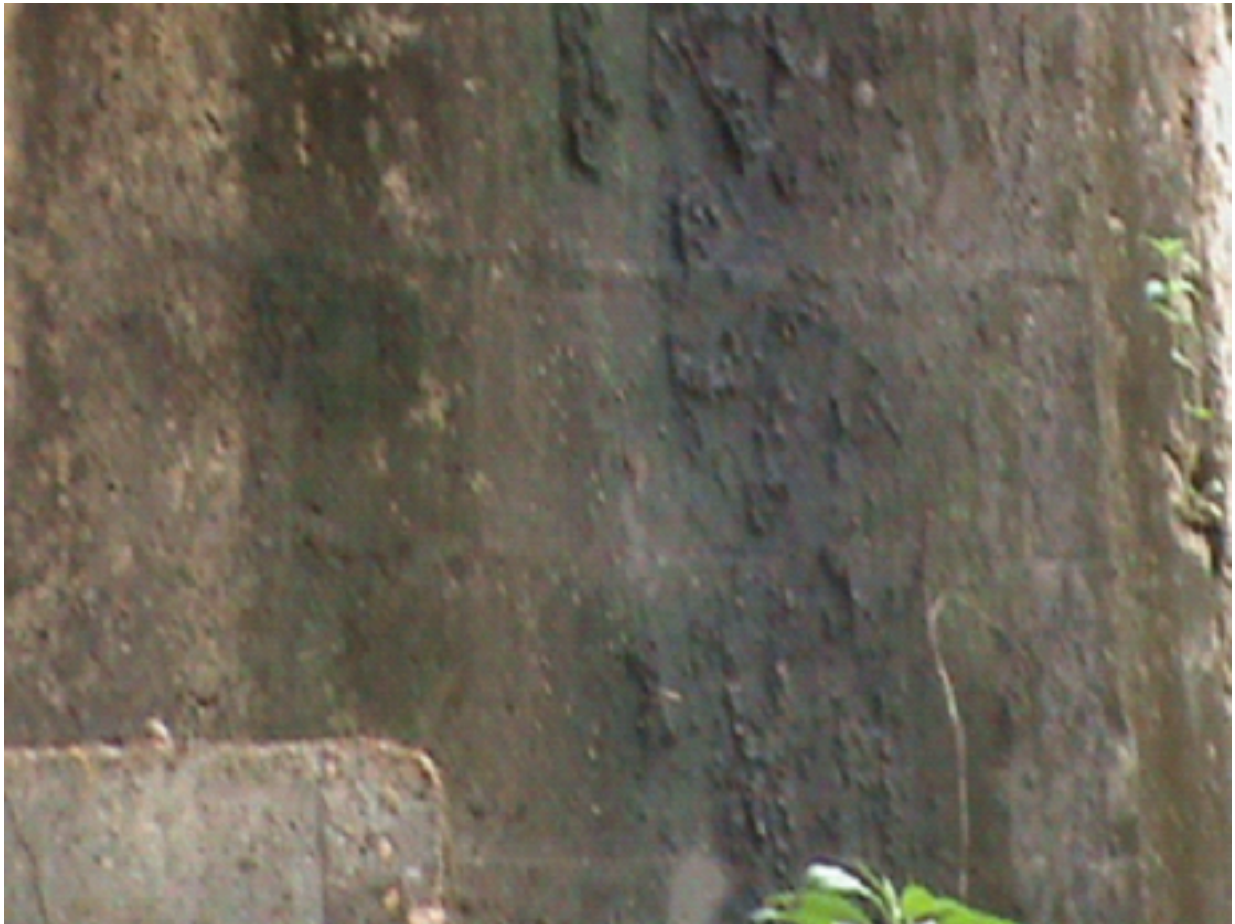
Componente.....: 7 Estribos

Daño/Observaciones.: El estribo No1 presenta segregación del concreto y caída de agregado. Se requiere reparación de concreto y la cimentación del estribo No1 presenta problemas de socavación, aunque en la actualidad esto no se sigue presentando ya que el cauce ahora está recargado hacia el otro estribo. Los estribos presentan manchas de humedad y presencia de

Tipo de daño.....: Descomposición

Reparaciones.....: A Reparación de concreto

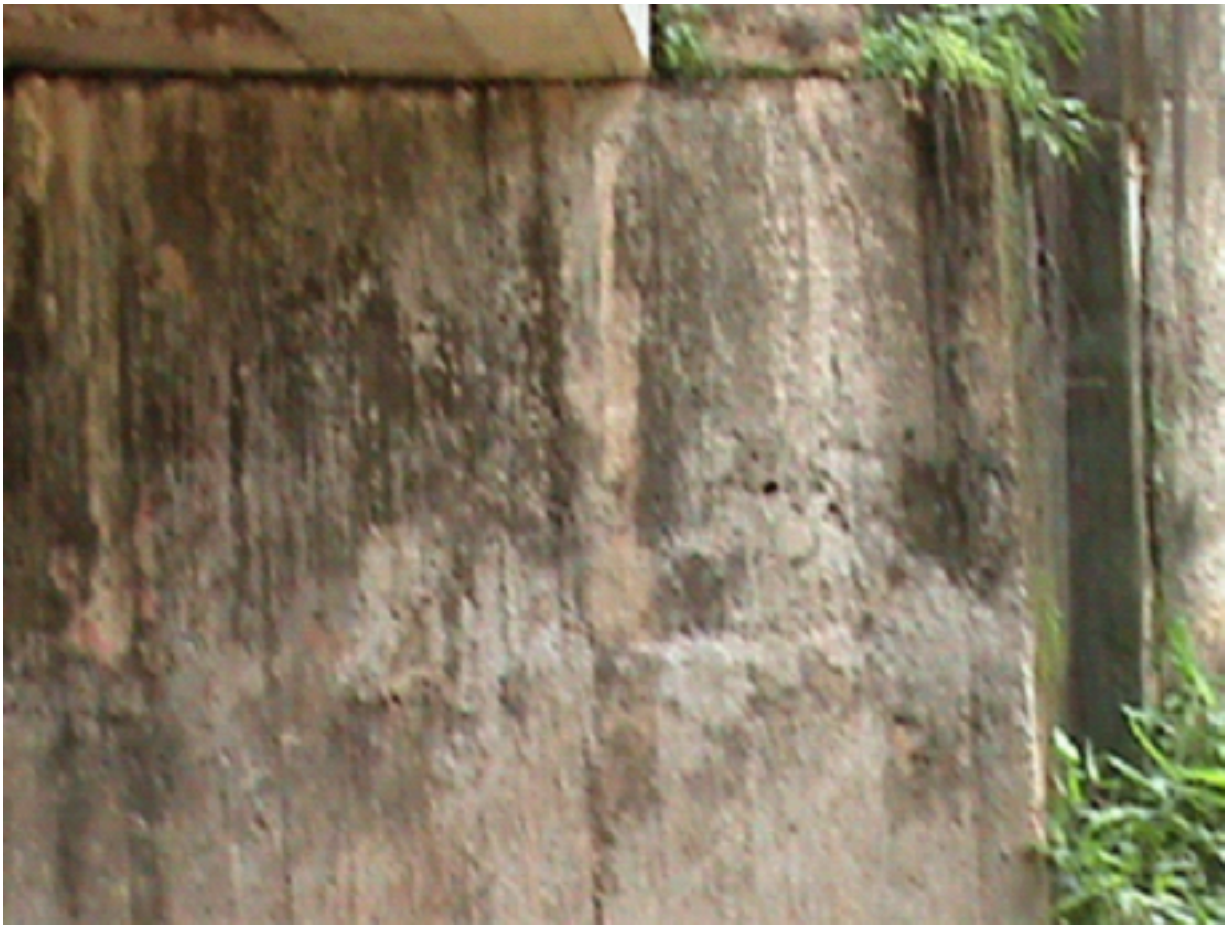
Componente.....: 7 Estribos

Calif./Mantenim....: 3 / -

Daño/Observaciones.: El estribo No1 presenta segregación del concreto y caída de agregado. Se requiere reparación de concreto y la cimentación del estribo No1 presenta problemas de socavación, aunque en la actualidad esto no se sigue presentando ya que el cauce ahora está recargado hacia el otro estribo. Los estribos presentan manchas de humedad y presencia de

Tipo de daño.....: Descomposición

Reparaciones.....: A Reparación de concreto

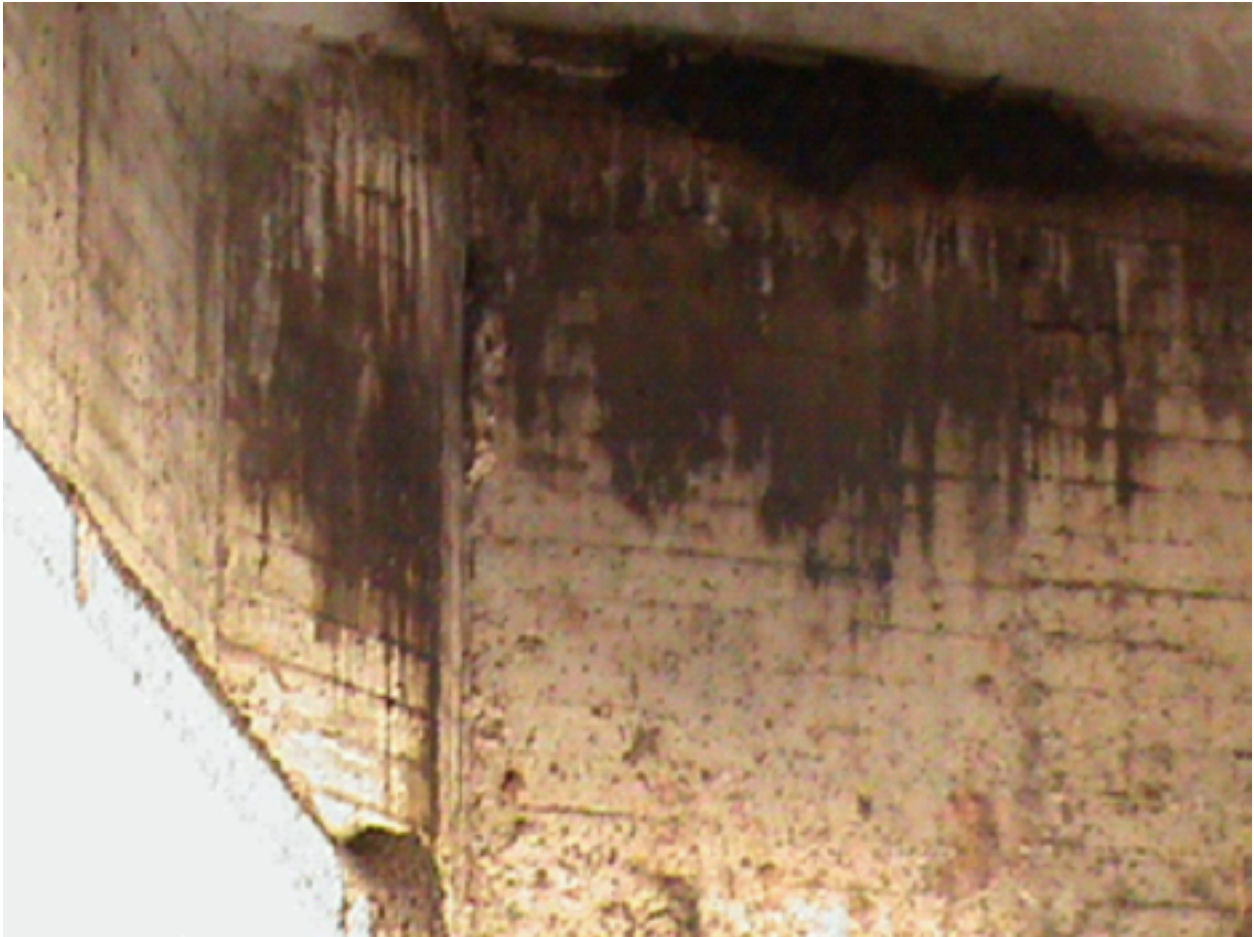
Daño/Observaciones.: Se presenta segregación del concreto y agregado expuesto en la losa entre vigas No1 y No3, y en las zonas de empalme de losa y viga. Se requiere reparación del concreto. Se presentan manchas de humedad alrededor de los drenes debido a que estos carecen de los tubos de alargamiento permitiendo el contacto del agua con el concreto. Se requiere la

Tipo de daño.....: Descomposición

Reparaciones.....: B Reparación de concreto

E Reparación de drenes

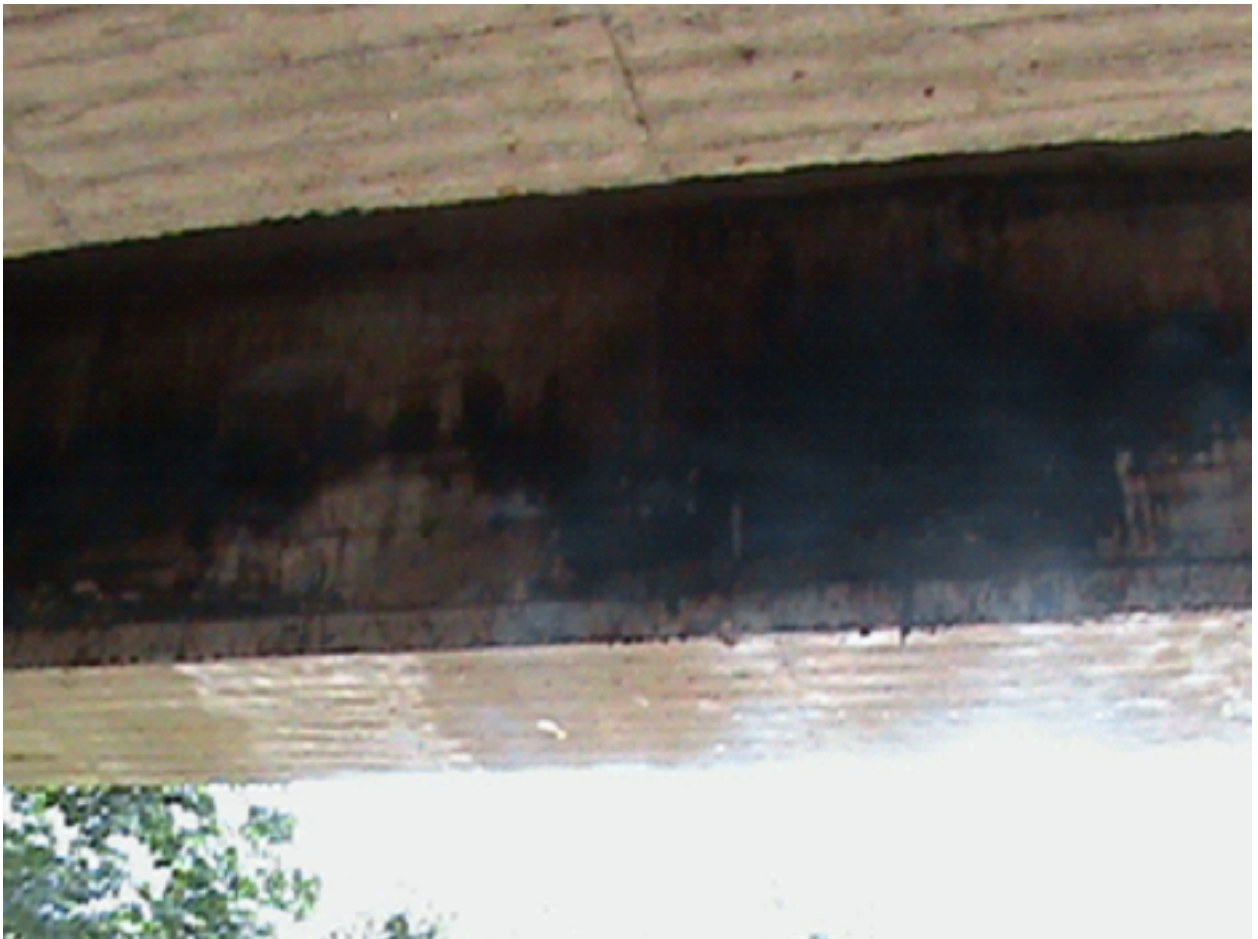
Componente.....: 10 Losa

Calif./Mantenim....: 2 / -

Daño/Observaciones.: Se presenta segregación del concreto y agregado expuesto en la losa entre vigas No1 y No3, y en las zonas de empalme de losa y viga. Se requiere reparación del concreto. Se presentan manchas de humedad alrededor de los drenes debido a que estos carecen de los tubos de alargamiento permitiendo el contacto del agua con el concreto. Se requiere la

Tipo de daño.....: Descomposición

Reparaciones.....: B Reparación de concreto

E Reparación de drenes

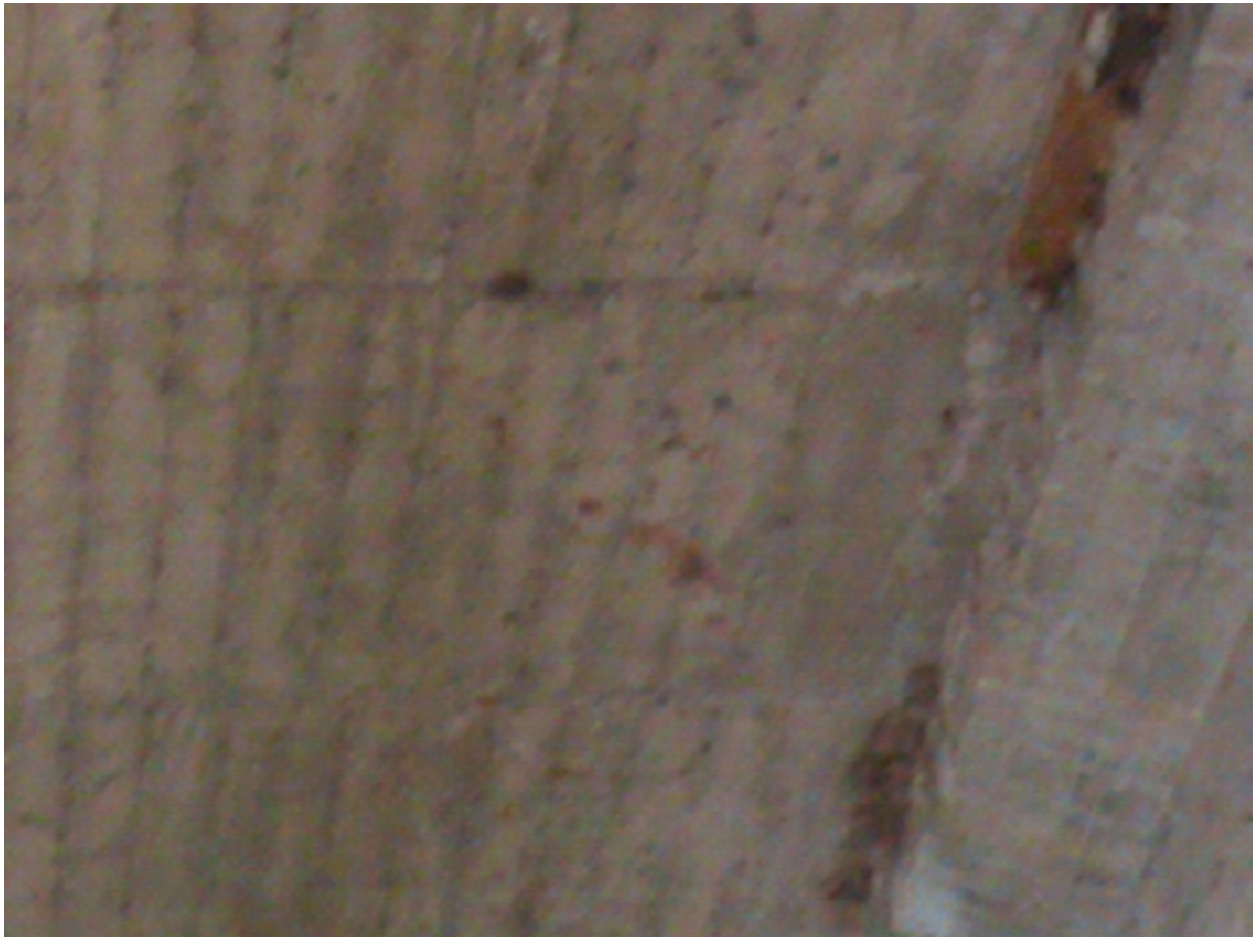
Componente.....: 10 Losa

Calif./Mantenim....: 2 / -

Daño/Observaciones.: Se presenta segregación del concreto y agregado expuesto en la losa entre vigas No1 y No3, y en las zonas de empalme de losa y viga. Se requiere reparación del concreto. Se presentan manchas de humedad alrededor de los drenes debido a que estos carecen de los tubos de alargamiento permitiendo el contacto del agua con el concreto. Se requiere la

Tipo de daño.....: Descomposición

Reparaciones.....: B Reparación de concreto

E Reparación de drenes

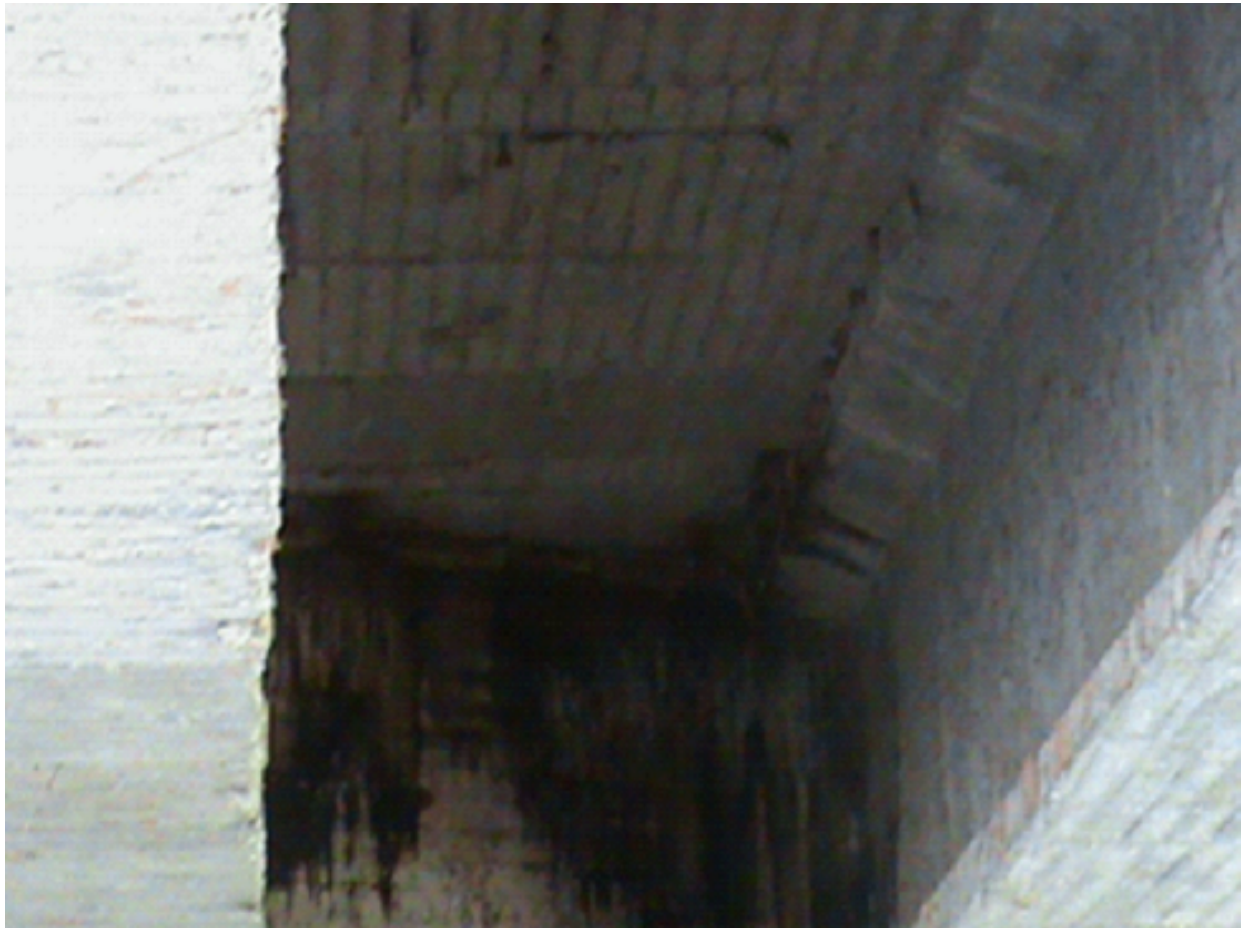
Componente.....: 10 Losa

Calif./Mantenim....: 2 / -

Daño/Observaciones.: Se presenta segregación del concreto y agregado expuesto en la losa entre vigas No1 y No3, y en las zonas de empalme de losa y viga. Se requiere reparación del concreto. Se presentan manchas de humedad alrededor de los drenes debido a que estos carecen de los tubos de alargamiento permitiendo el contacto del agua con el concreto. Se requiere la

Tipo de daño.....: Descomposición

Reparaciones.....: B Reparación de concreto

E Reparación de drenes

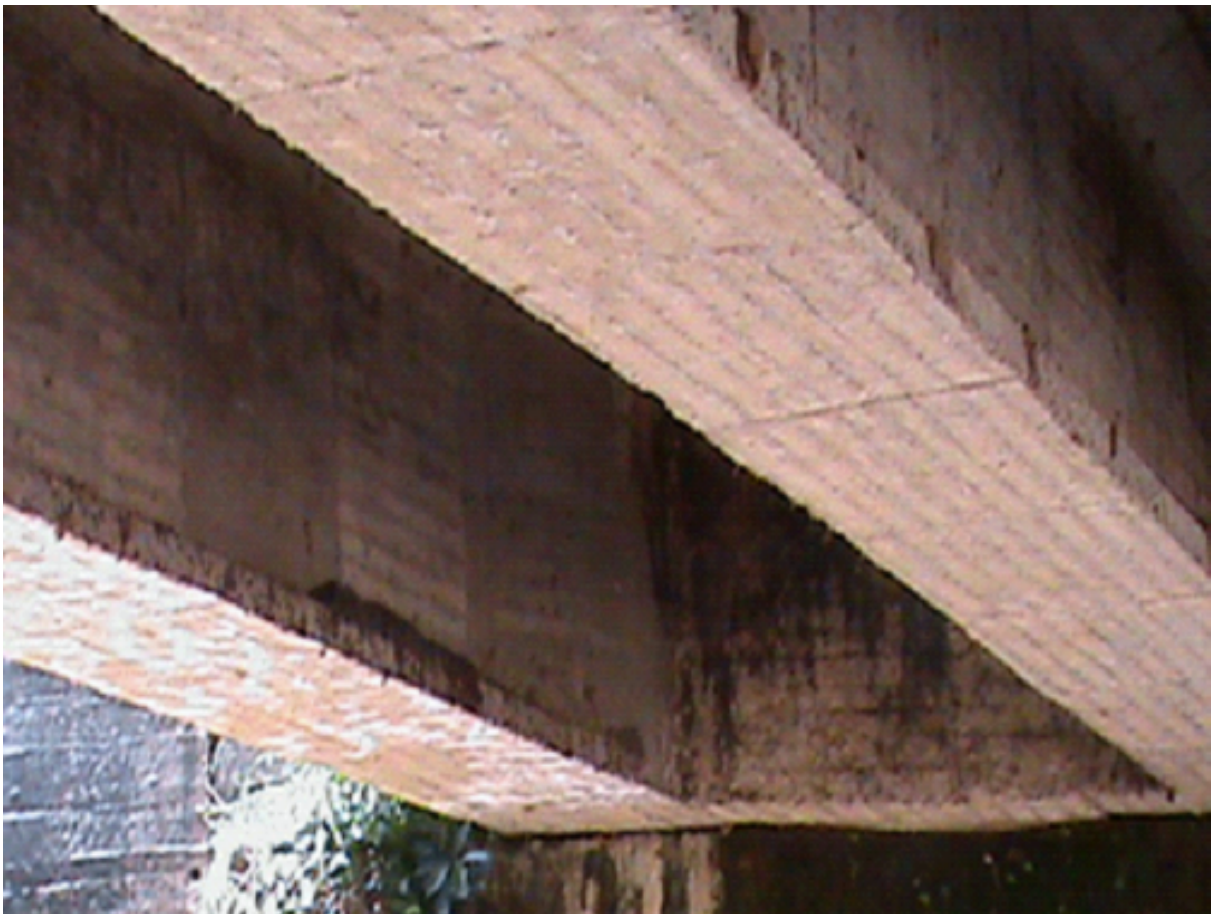
Componente.....: 10 Losa

Calif./Mantenim....: 2 / -

Tipo de daño.....: Descomposición

Reparaciones.....: B Reparación de concreto

E Reparación de drenes

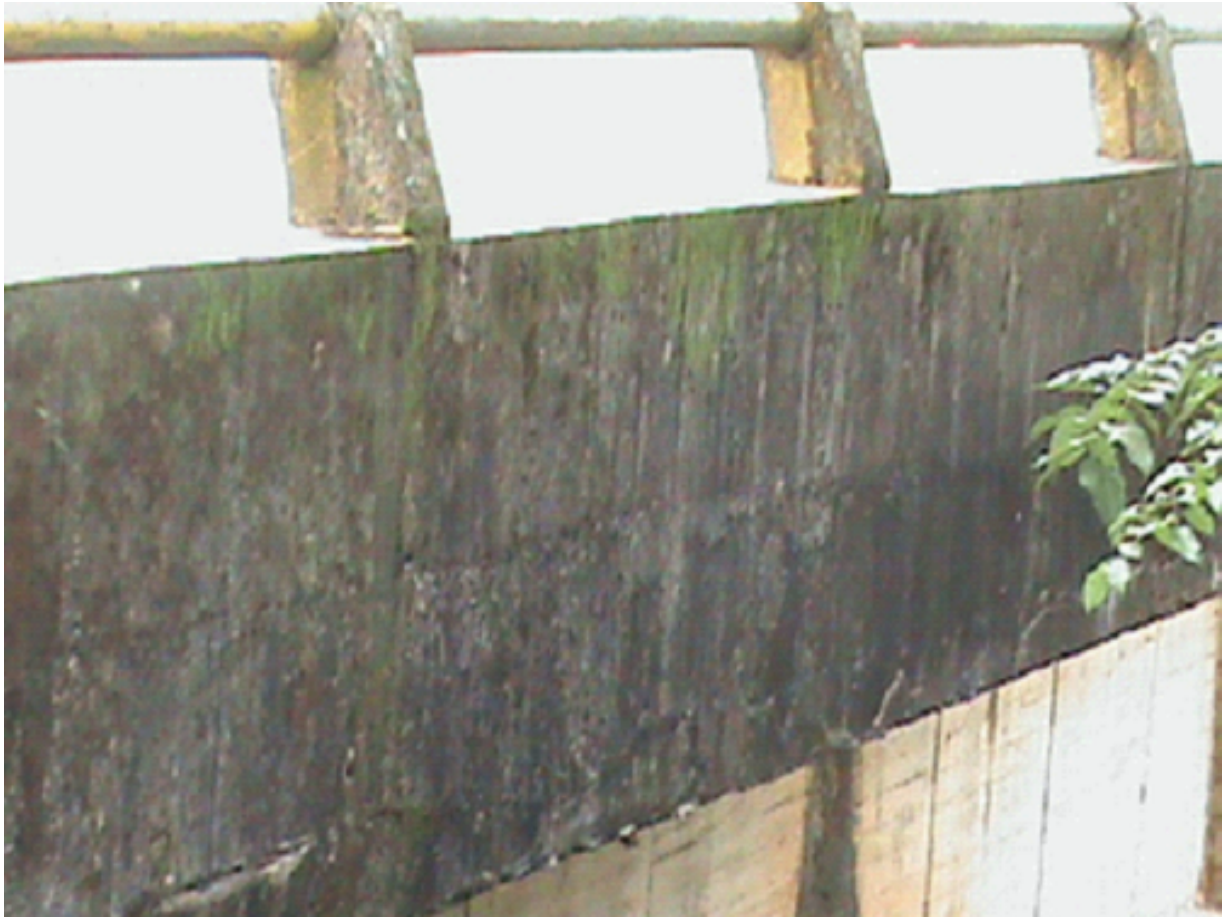
Componente.....: 10 Losa

Calif./Mantenim....: 2 / -

Tipo de daño.....: Descomposición

Reparaciones.....: B Reparación de concreto

E Reparación de drenes

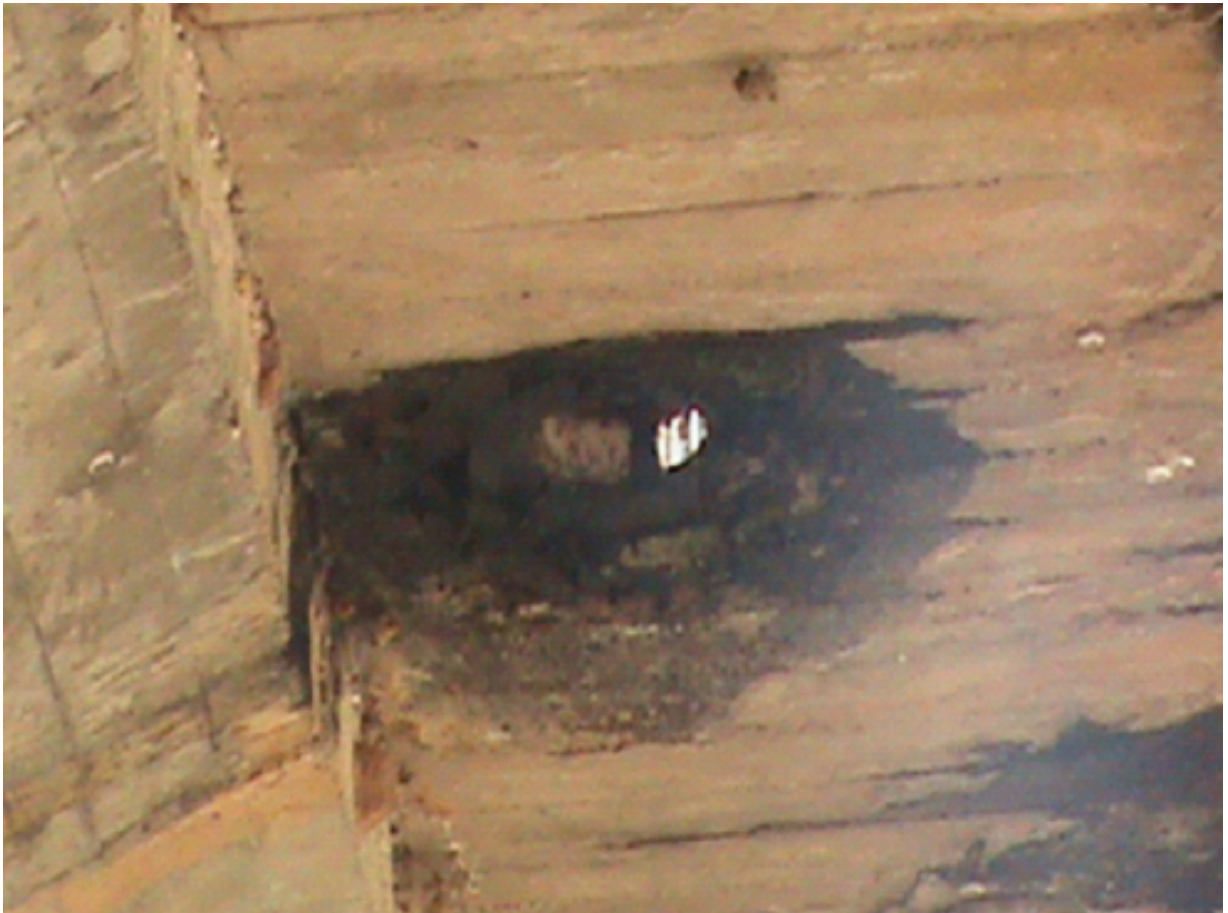
Componente.....: 10 Losa

Calif./Mantenim....: 2 / -

Tipo de daño.....: Descomposición

Reparaciones.....: B Reparación de concreto

E Reparación de drenes

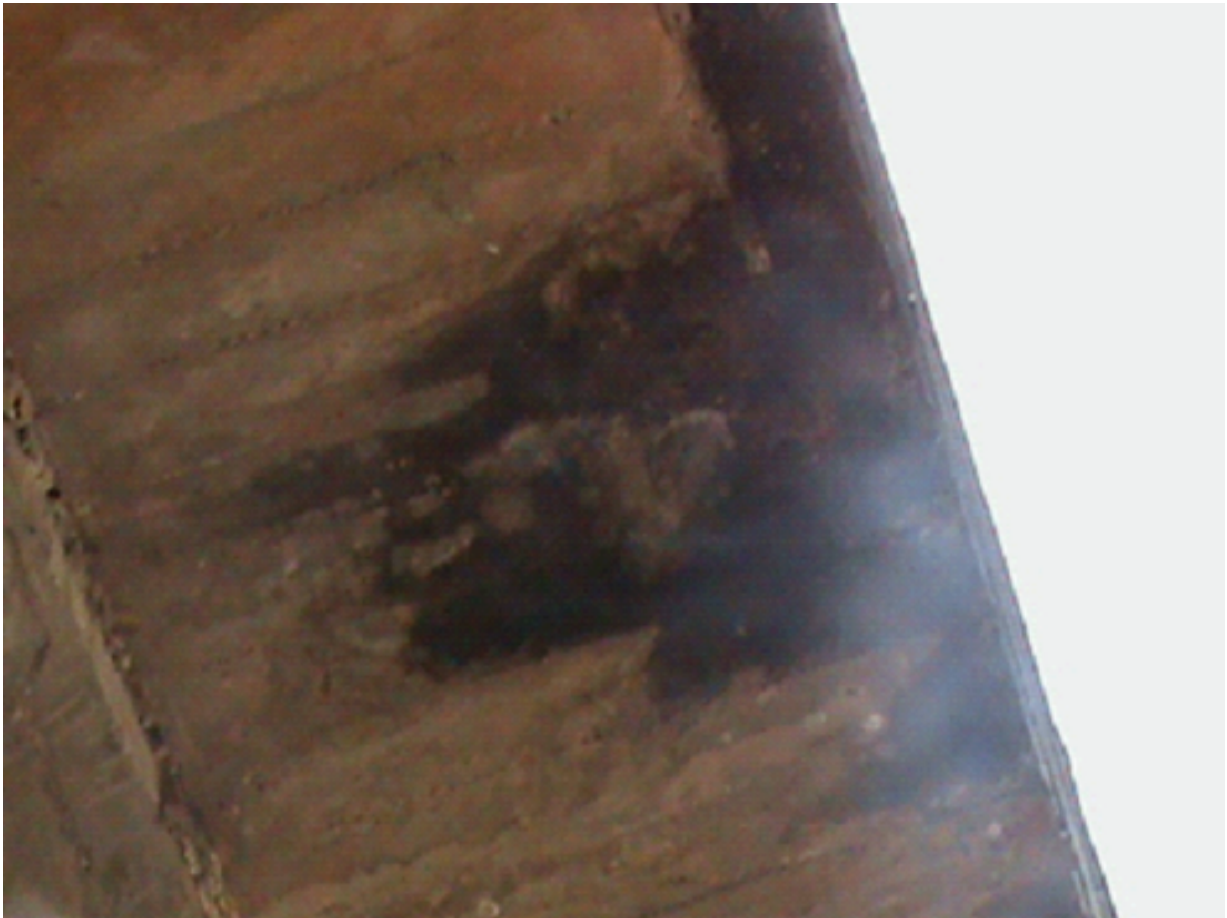
Componente.....: 10 Losa

Calif./Mantenim....: 2 / -

Tipo de daño.....: Descomposición

Reparaciones.....: B Reparación de concreto

E Reparación de drenes

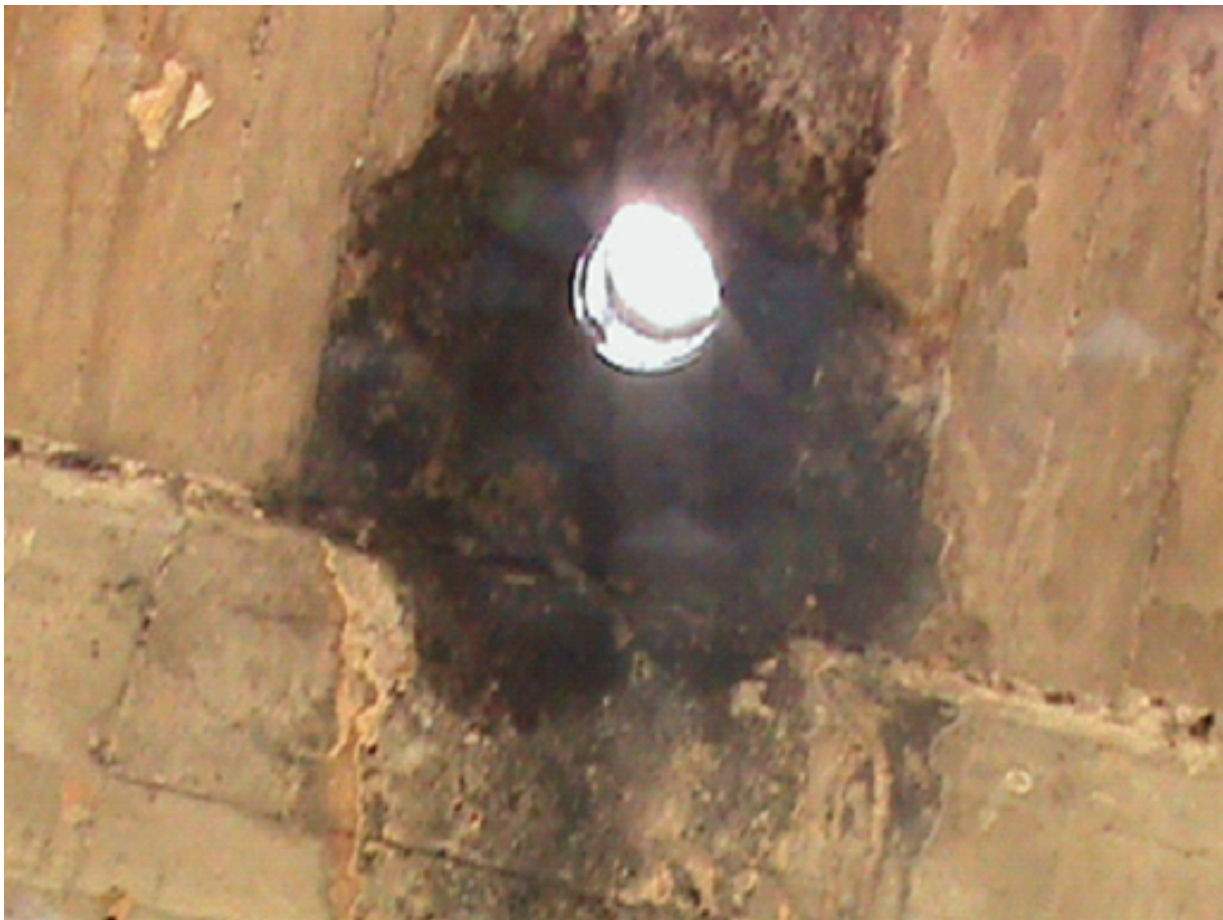
Componente.....: 10 Losa

Tipo de daño.....: Descomposición

Reparaciones.....: B Reparación de concreto

E Reparación de drenes

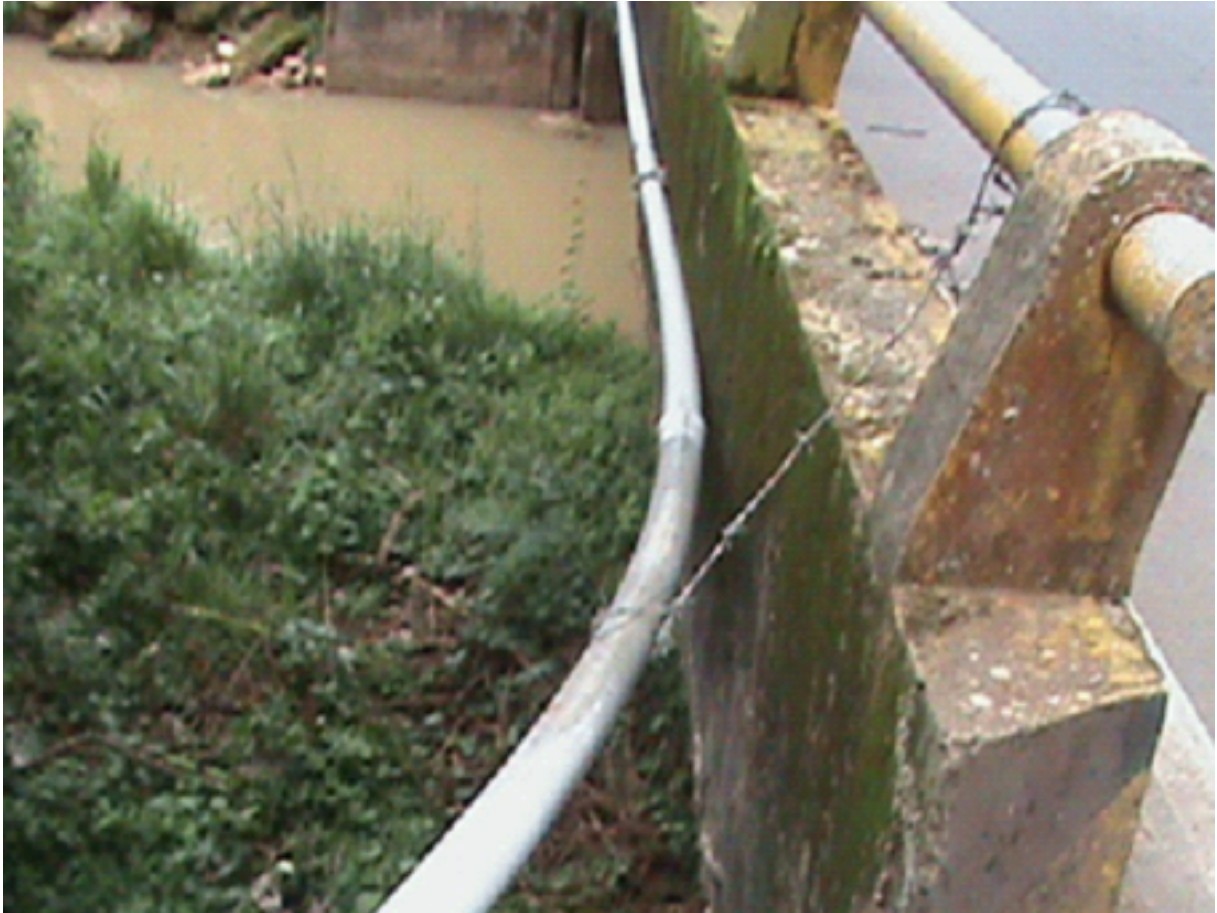
Tipo de daño.....: Erosión / socavación

Reparaciones.....: B Reencauzamiento
C Protección del cauce

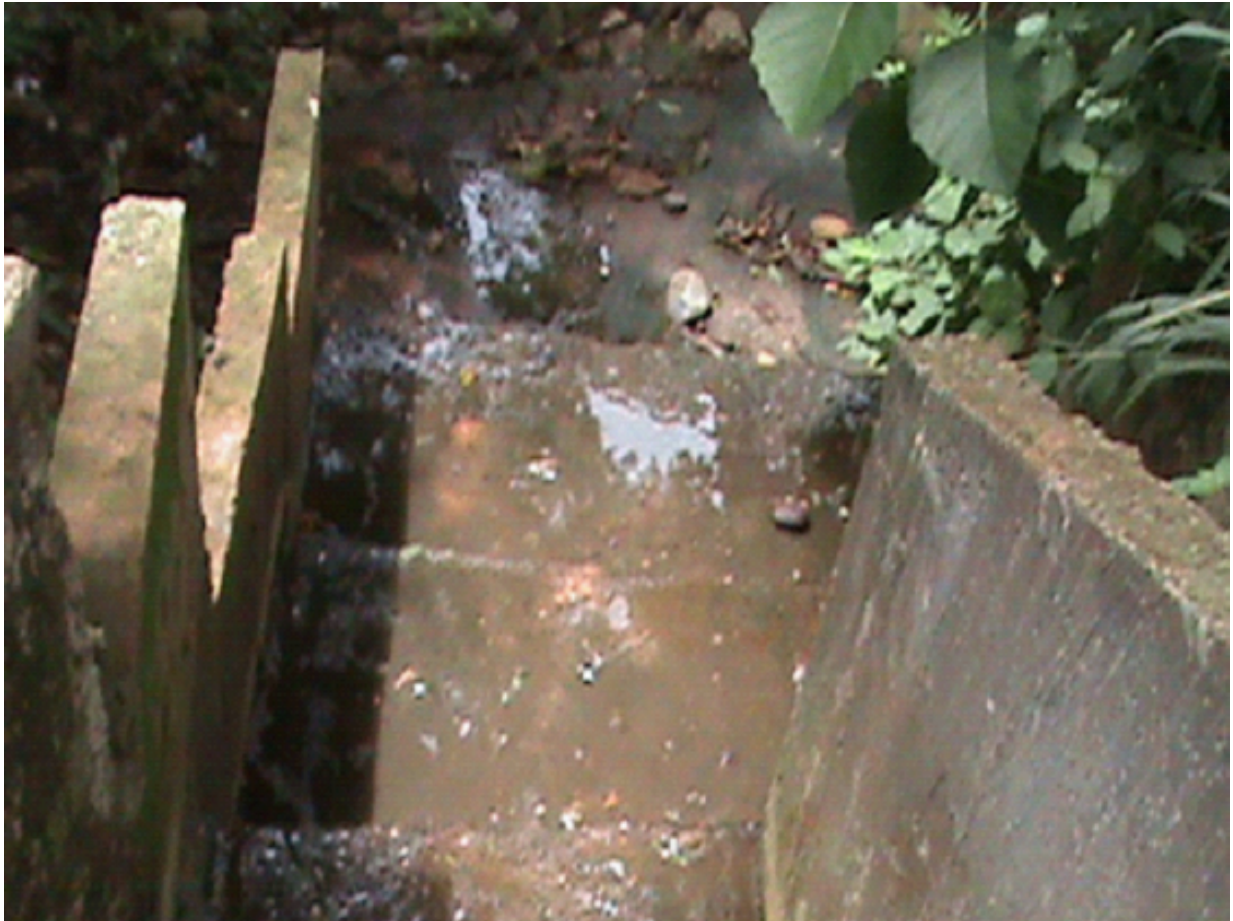
Componente.....: 16 Otros elementos

Calif./Mantenim....: 3 /

Reparaciones.....: Z Otra

Z Otra
