SDC/INV	SiPuCol	Fecha	Hoja
	Informe de inspección principal	18/09/12	1
07-6513-020.00 La Morena			
Regional.....: 7 Casanare			
Ruta.....: Troncal Villa Garzón - Saravena			
Carretera.....: Yopal - Paz de Ariporo			
Lado de la car...: 0			
Abscisa.....: 61+0672			
No del registro..: 576			
Año de construcción.....:			
Año de la última reconstrucción.....:			
Paso Superior/Inferior.....: S			
Dir. de abs. de la carretera principal.:			
Requisitos de la inspección.....: 0 Nada			
Recolección de datos : Fecha.....: 2012.05.24			
: Iniciales.....: AFBV			
Posición geográfica..:			
Latitud: 5 gra 42.43 min N      Longitud: 72 gra 2.21 min O      Altitud: 166 m			
Geometría: Número de luces.....: 1			
Longitud de la luz menor (m): 10.00			
Longitud de la luz mayor (m): 10.00			
Longitud total .....(m): 10.00			
Ancho del tablero.....(m): 8.90			
Ancho del separador.....(m): 0.00			
Ancho del andén izquierdo(m): 0.00

07-6513-020.00 La Morena

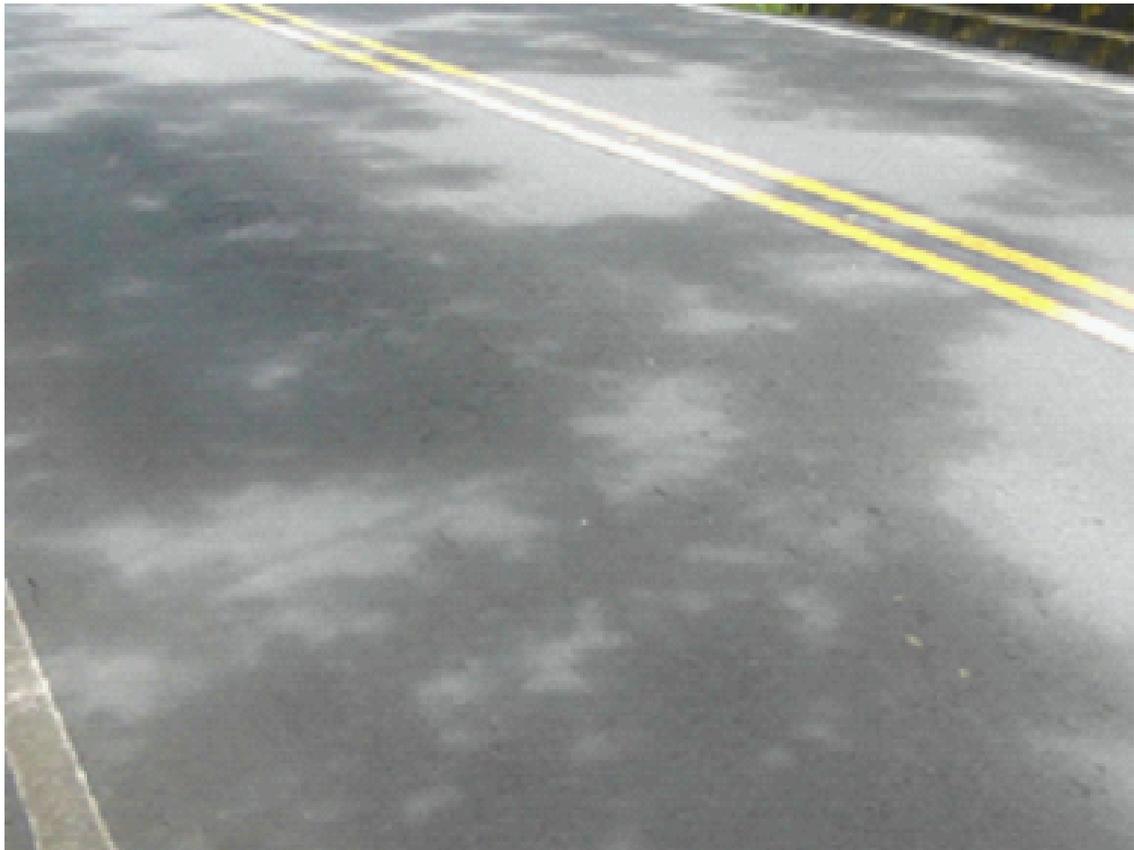
Calif./Mantenim....: 1 / -

Daño/Observaciones.: La superficie del puente es carpeta asfáltica, ésta se encuentra en muy buen estado, pues no se observa exposición de agregados ni fisuras ni empozamientos de agua. La vía además posee las líneas que delimitan la calzada y las líneas que delimitan cada carril. Se observa también señalización horizontal (ojos de gato sobre el puente). En la

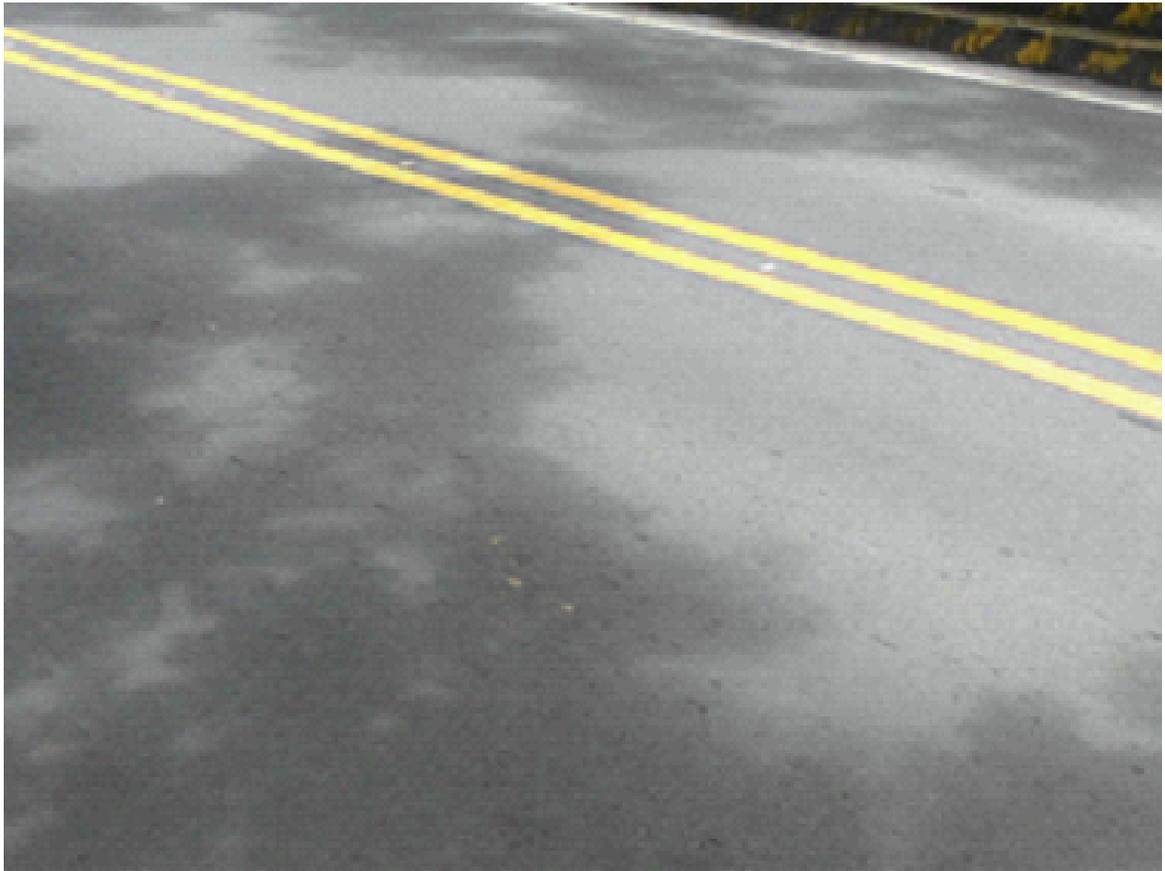
Componente.....: 1 Superficie del puente

Calif./Mantenim....: 1 / -

Daño/Observaciones.: La superficie del puente es carpeta asfáltica, ésta se encuentra en muy buen estado, pues no se observa exposición de agregados ni fisuras ni empozamientos de agua. La vía además posee las líneas que delimitan la calzada y las líneas que delimitan cada carril. Se observa también señalización horizontal (ojos de gato sobre el puente). En la

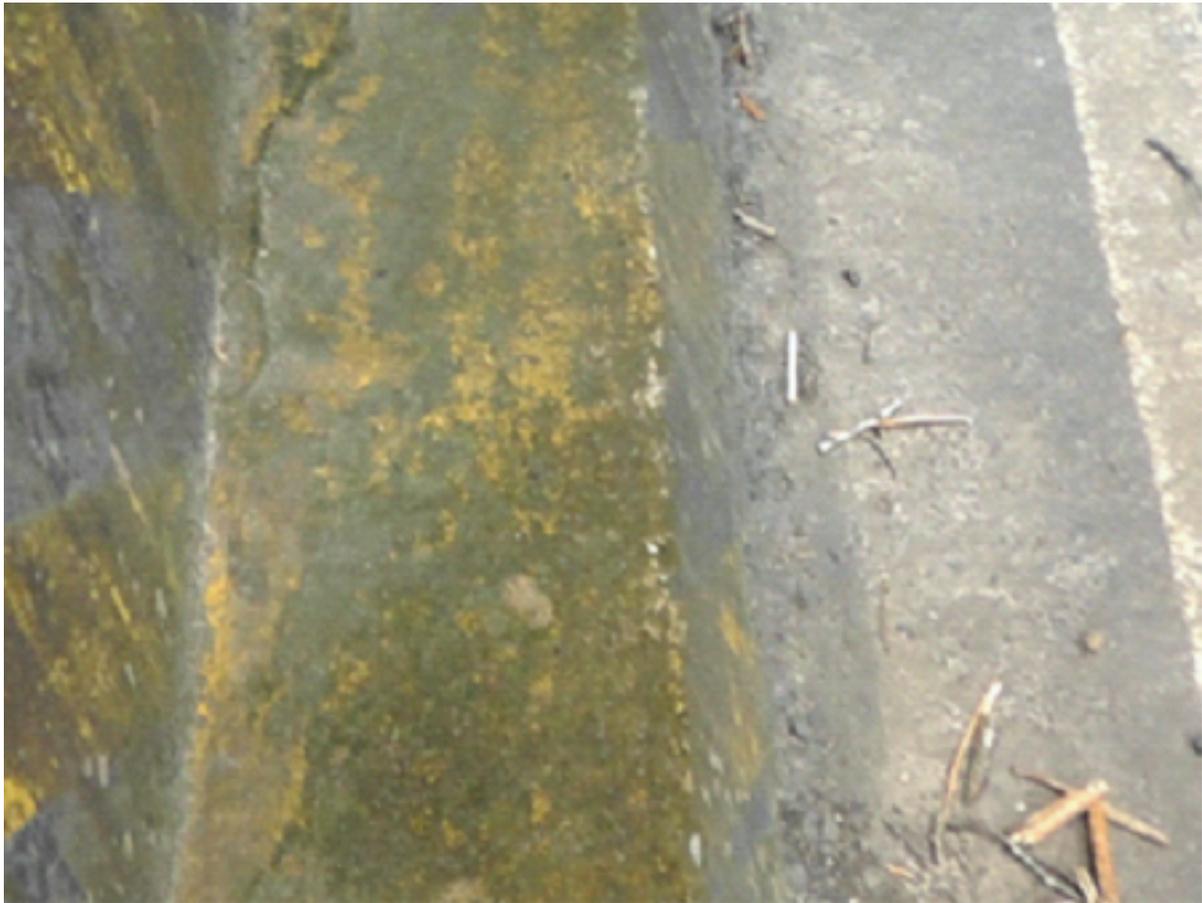
Daño/Observaciones.: El puente no posee andenes, pero si tiene bordillos, estos están en buen estado, aunque se observan manchas de humedad y desgaste de pintura. Se recomienda realizar labores de mantenimiento rutinario como limpieza y pintura.

Z: limpieza y pintura

Reparaciones.....: Z Otra

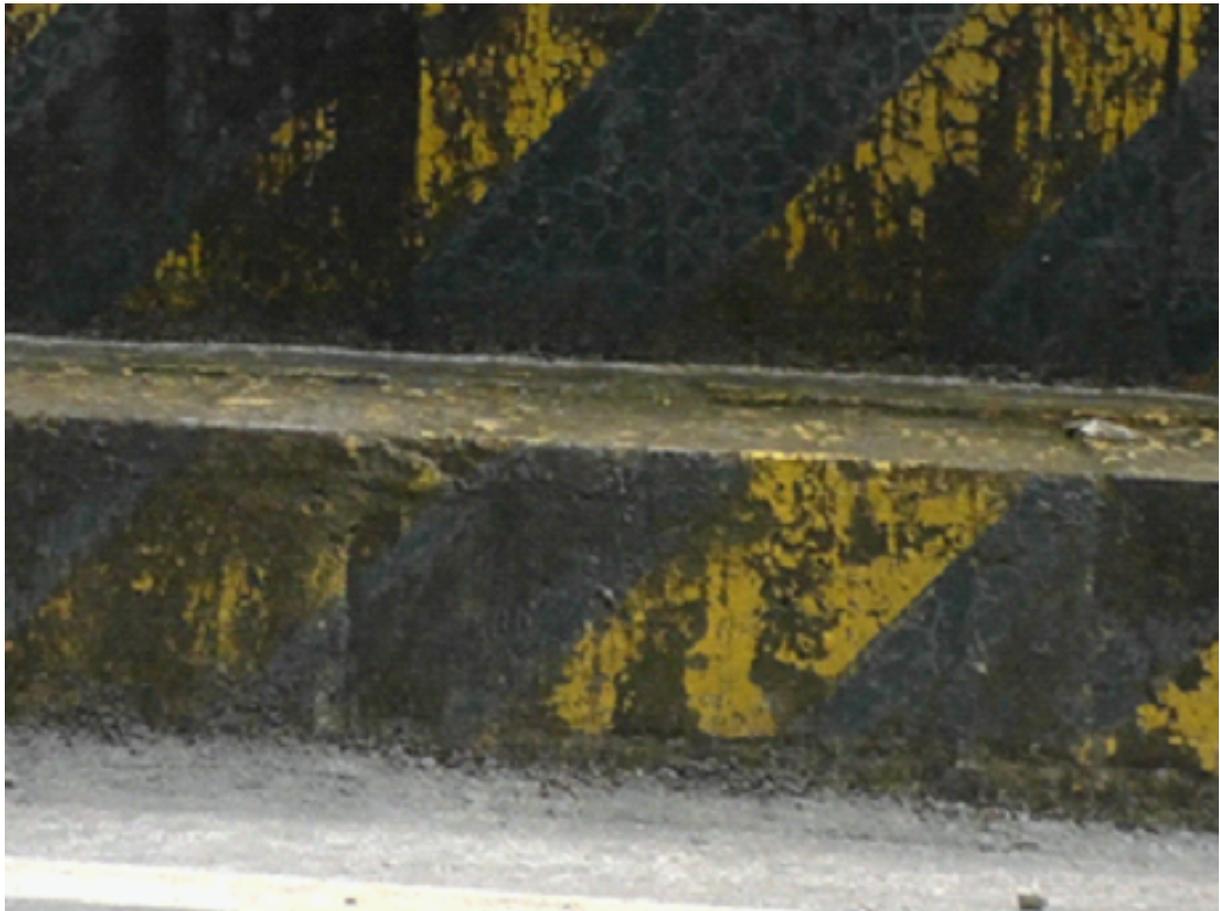
Componente.....: 3 Andenes/Bordillos

Calif./Mantenim....: 0 / -

Daño/Observaciones.: El puente no posee andenes, pero si tiene bordillos, estos están en buen estado, aunque se observan manchas de humedad y desgaste de pintura. Se recomienda realizar labores de mantenimiento rutinario como limpieza y pintura.

Z: limpieza y pintura

Reparaciones.....: Z Otra

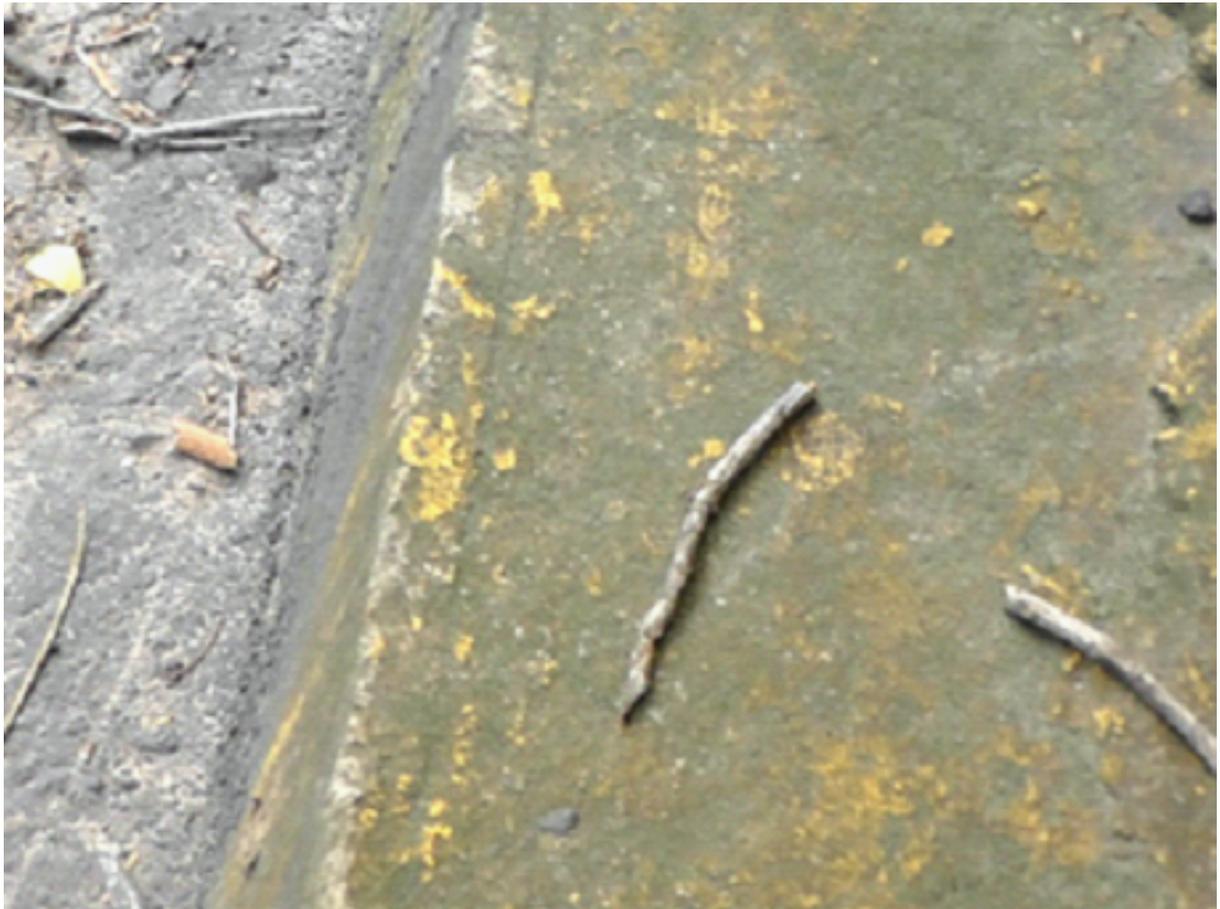
Componente.....: 3 Andenes/Bordillos

Calif./Mantenim....: 0 / -

Daño/Observaciones.: El puente no posee andenes, pero si tiene bordillos, estos están en buen estado, aunque se observan manchas de humedad y desgaste de pintura. Se recomienda realizar labores de mantenimiento rutinario como limpieza y pintura.

Z: limpieza y pintura

Reparaciones.....: Z Otra

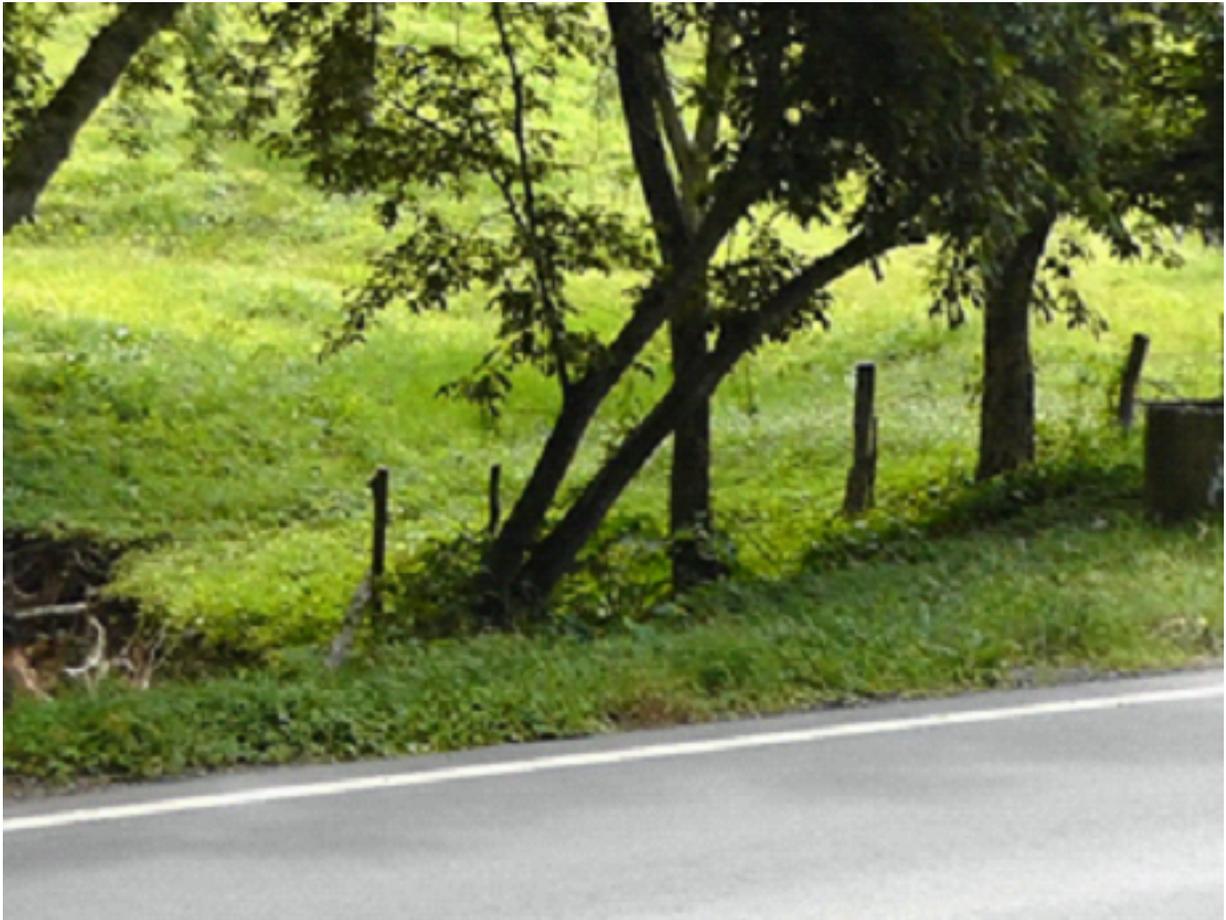
Componente.....: 5 Conos/Taludes  
Calif./Mantenim....: 0 / -  
Daño/Observaciones.: Todos los taludes se encuentran en buen estado.  
Poseen cunetas a la entrada y salida del puente.  
Reparaciones.....: Z Otra

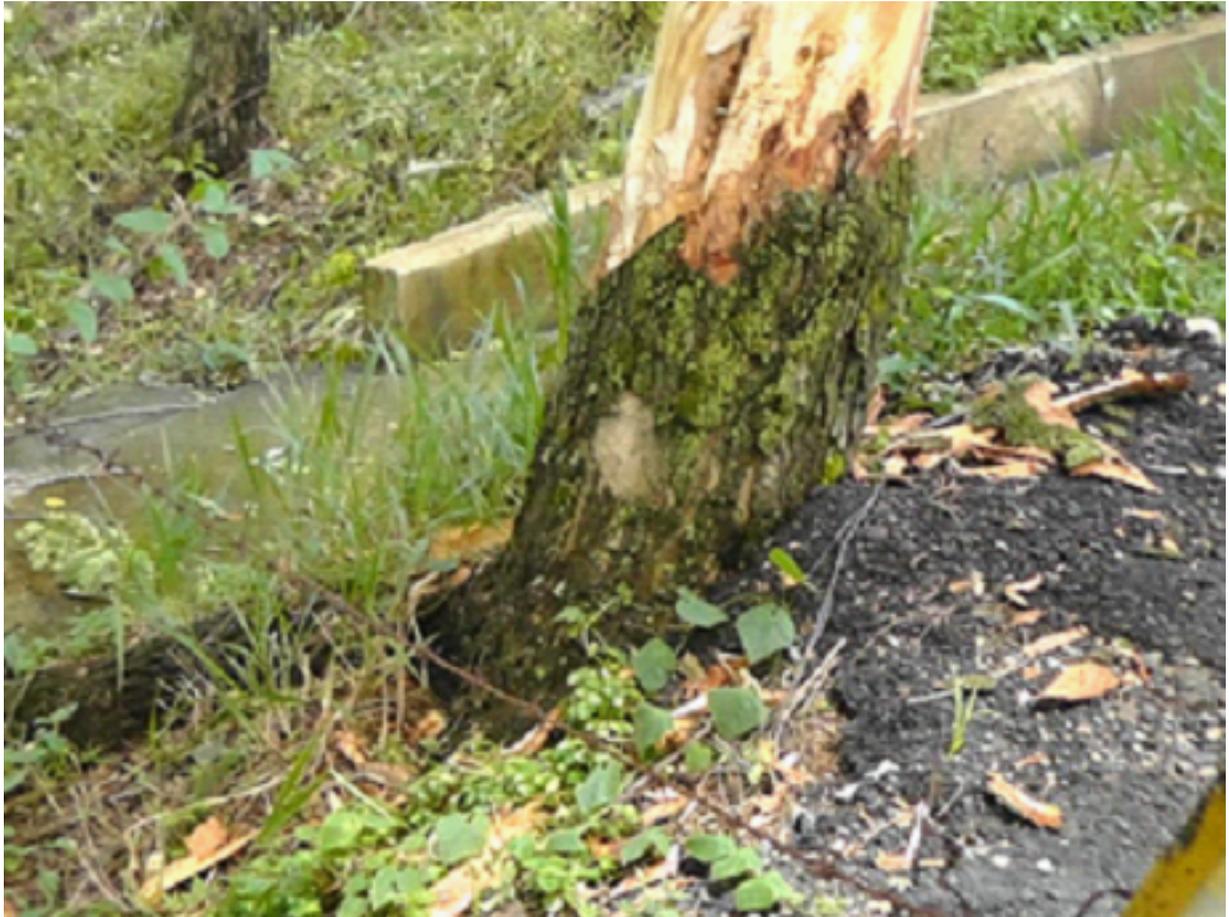
Componente.....: 5 Conos/Taludes  
Calif./Mantenim....: 0 / -  
Daño/Observaciones.: Todos los taludes se encuentran en buen estado.  
Poseen cunetas a la entrada y salida del puente.  
Reparaciones.....: Z Otra

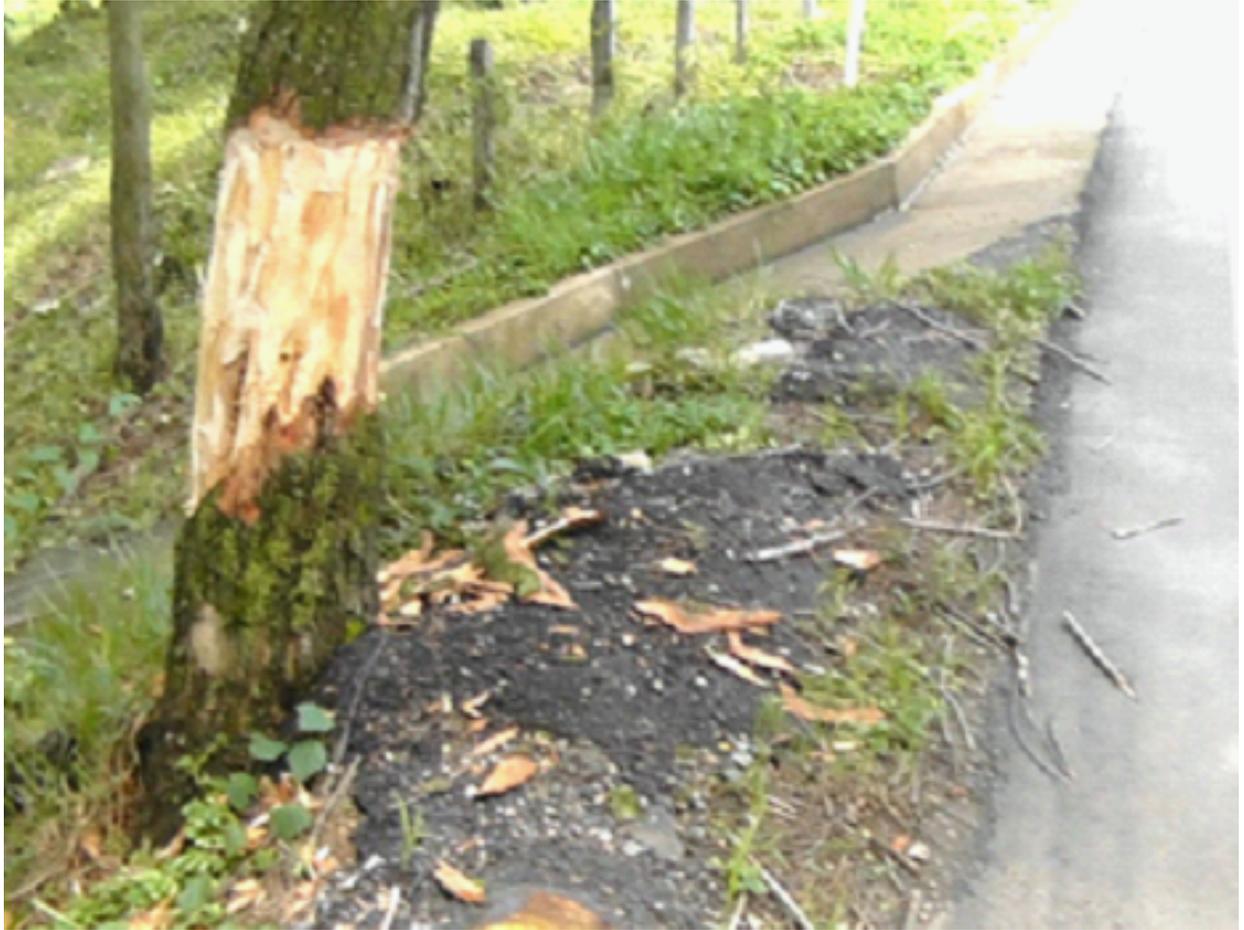
Componente.....: 5 Conos/Taludes  
Calif./Mantenim....: 0 / -  
Daño/Observaciones.: Todos los taludes se encuentran en buen estado.  
Poseen cunetas a la entrada y salida del puente.  
Reparaciones.....: Z Otra

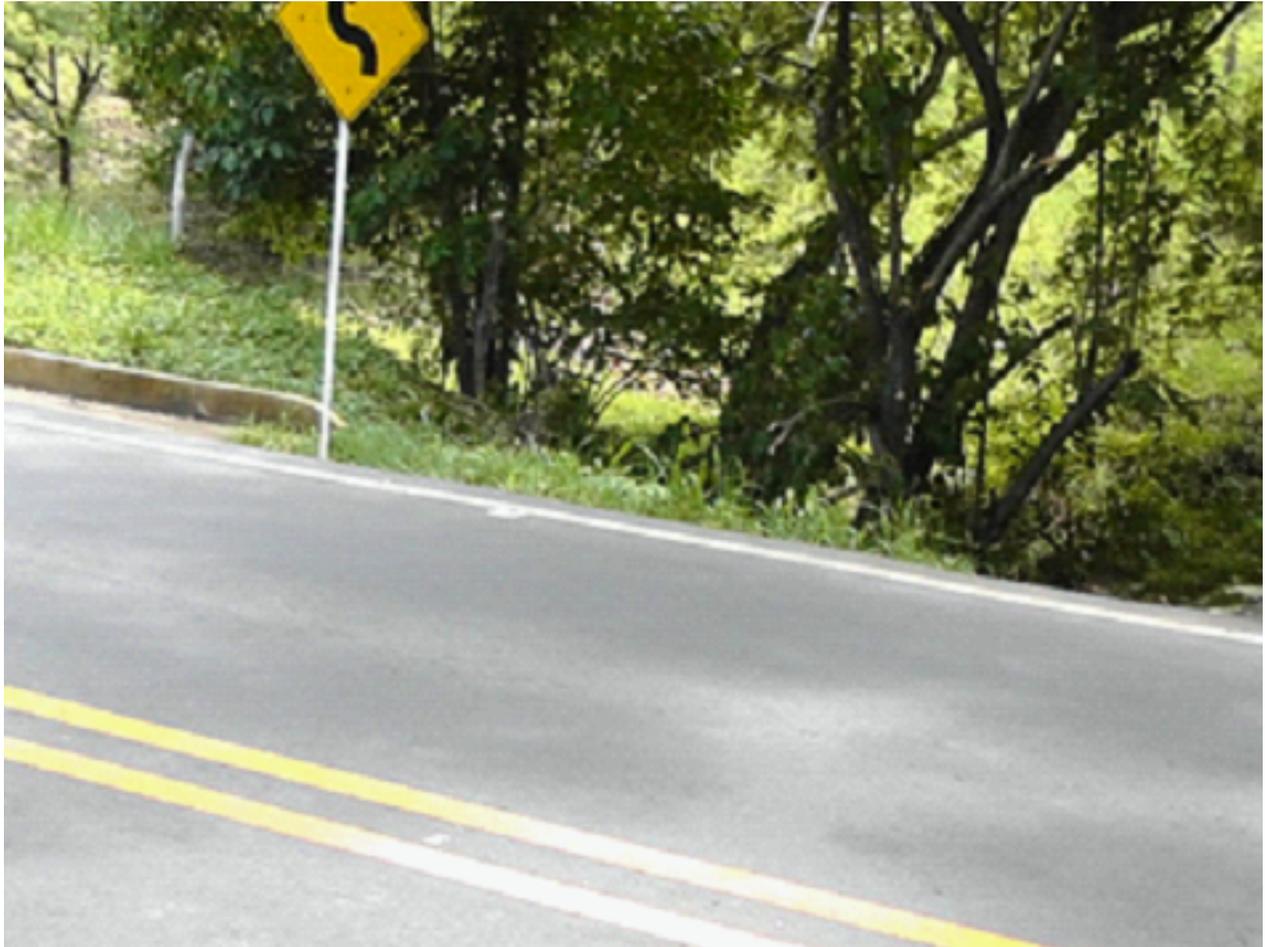
Componente.....: 5 Conos/Taludes  
Calif./Mantenim....: 0 / -  
Daño/Observaciones.: Todos los taludes se encuentran en buen estado.  
Poseen cunetas a la entrada y salida del puente.  
Reparaciones.....: Z Otra

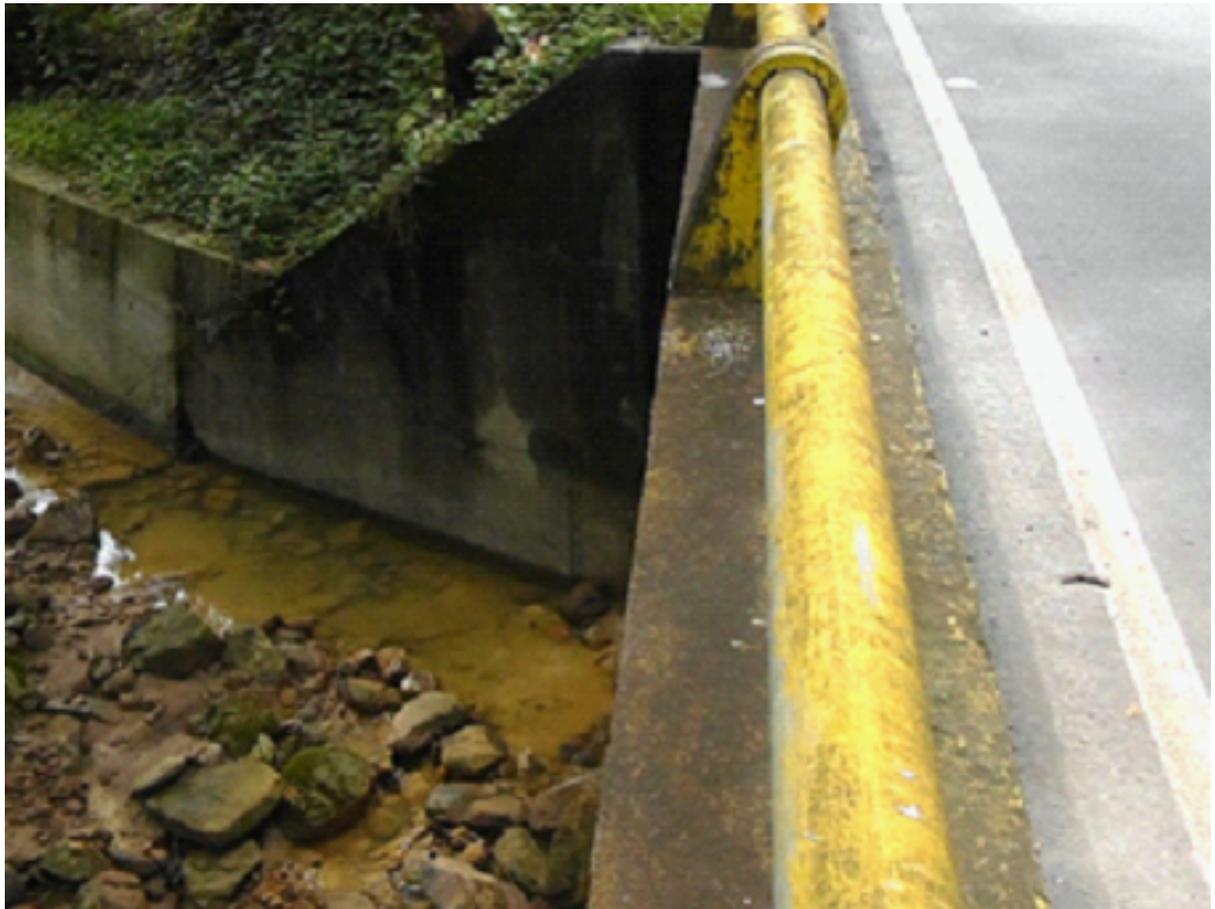
Daño/Observaciones.: Las cuatro aletas del puente se encuentran en buen estado. No se observan desplazamientos en ninguna. Solo se observan manchas de humedad y vegetación por el escurrimiento de agua de las cunetas. Se sugiere realizar labores de mantenimiento rutinario de limpieza.

Tipo de daño.....: Otro

Reparaciones.....: Z Otra

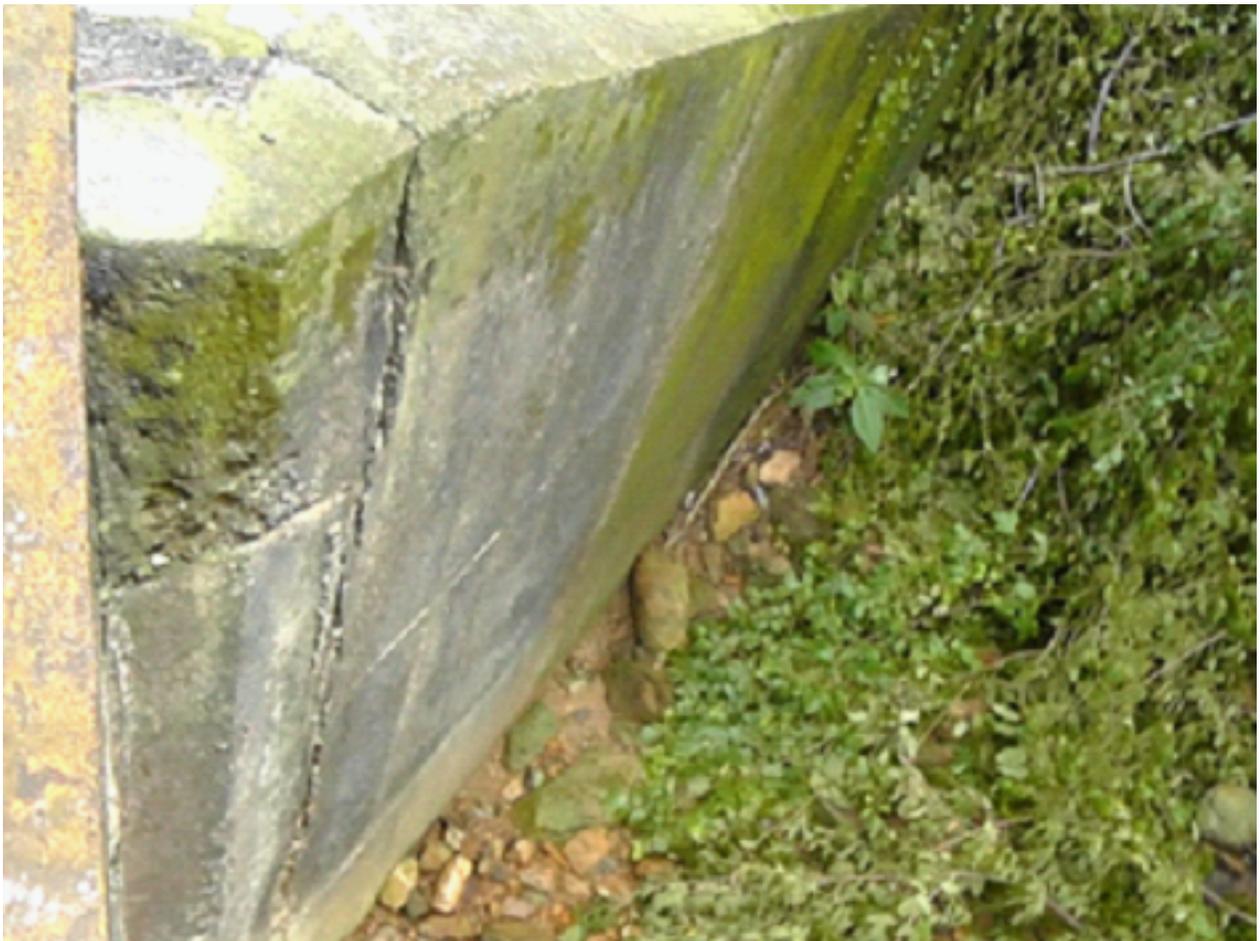
Componente.....: 6 Aletas

Calif./Mantenim....: 0 / -

Daño/Observaciones.: Las cuatro aletas del puente se encuentran en buen estado. No se observan desplazamientos en ninguna. Solo se observan manchas de humedad y vegetación por el escurrimiento de agua de las cunetas. Se sugiere realizar labores de mantenimiento rutinario de limpieza.

Tipo de daño.....: Otro

Reparaciones.....: Z Otra

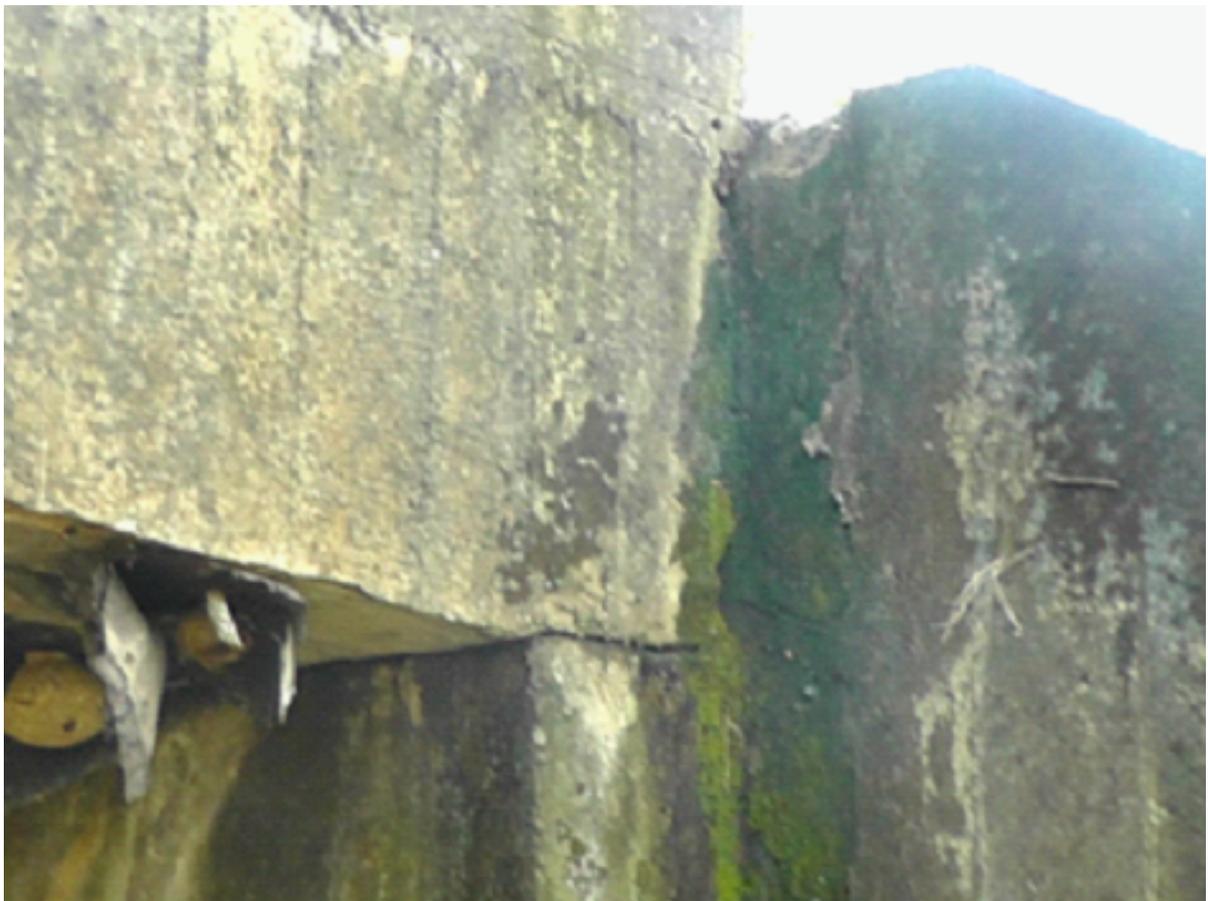
Componente.....: 6 Aletas

Calif./Mantenim....: 0 / -

Daño/Observaciones.: Las cuatro aletas del puente se encuentran en buen estado. No se observan desplazamientos en ninguna. Solo se observan manchas de humedad y vegetación por el escurrimiento de agua de las cunetas. Se sugiere realizar labores de mantenimiento rutinario de limpieza.

Tipo de daño.....: Otro

Reparaciones.....: Z Otra

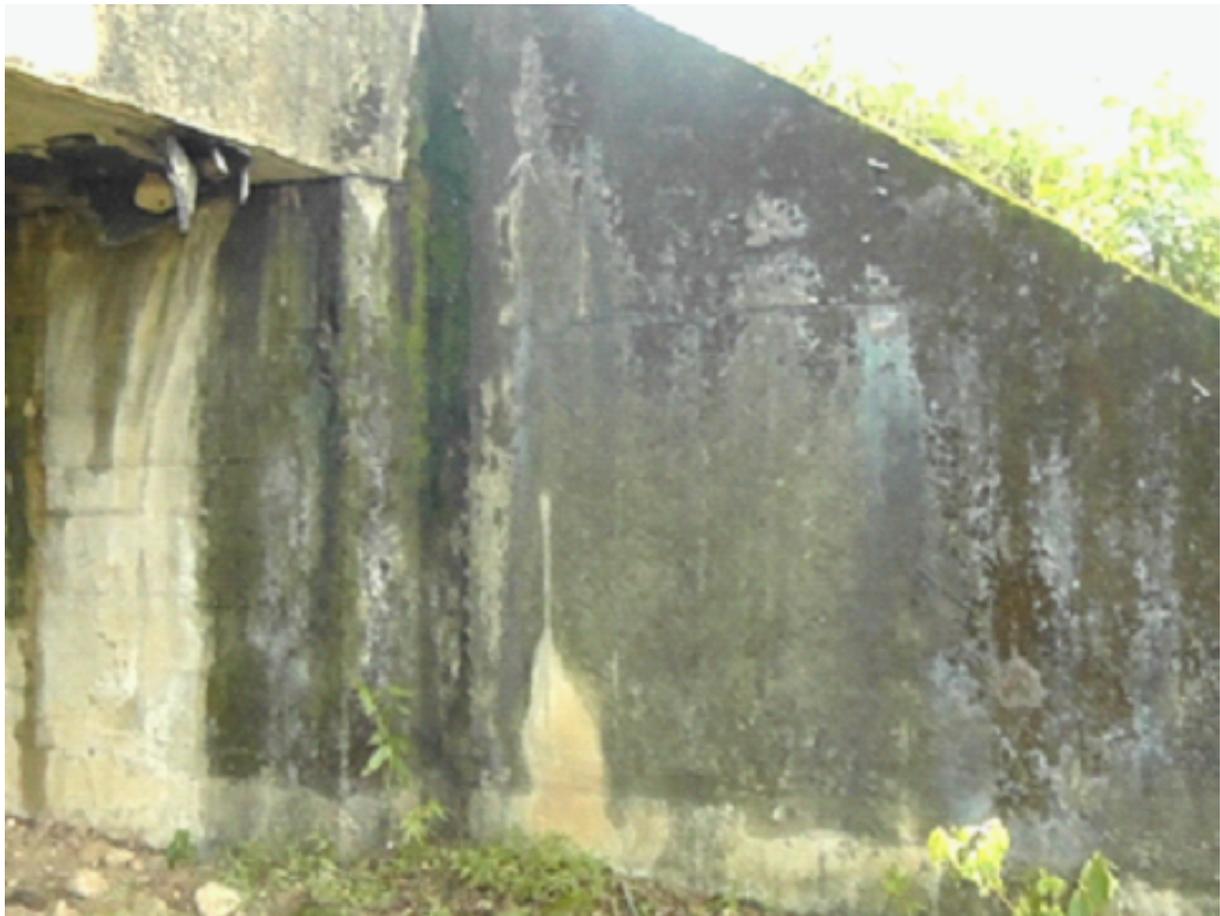
Componente.....: 6 Aletas

Calif./Mantenim....: 0 / -

Daño/Observaciones.: Las cuatro aletas del puente se encuentran en buen estado. No se observan desplazamientos en ninguna. Solo se observan manchas de humedad y vegetación por el escurrimiento de agua de las cunetas. Se sugiere realizar labores de mantenimiento rutinario de limpieza.

Tipo de daño.....: Otro

Reparaciones.....: Z Otra

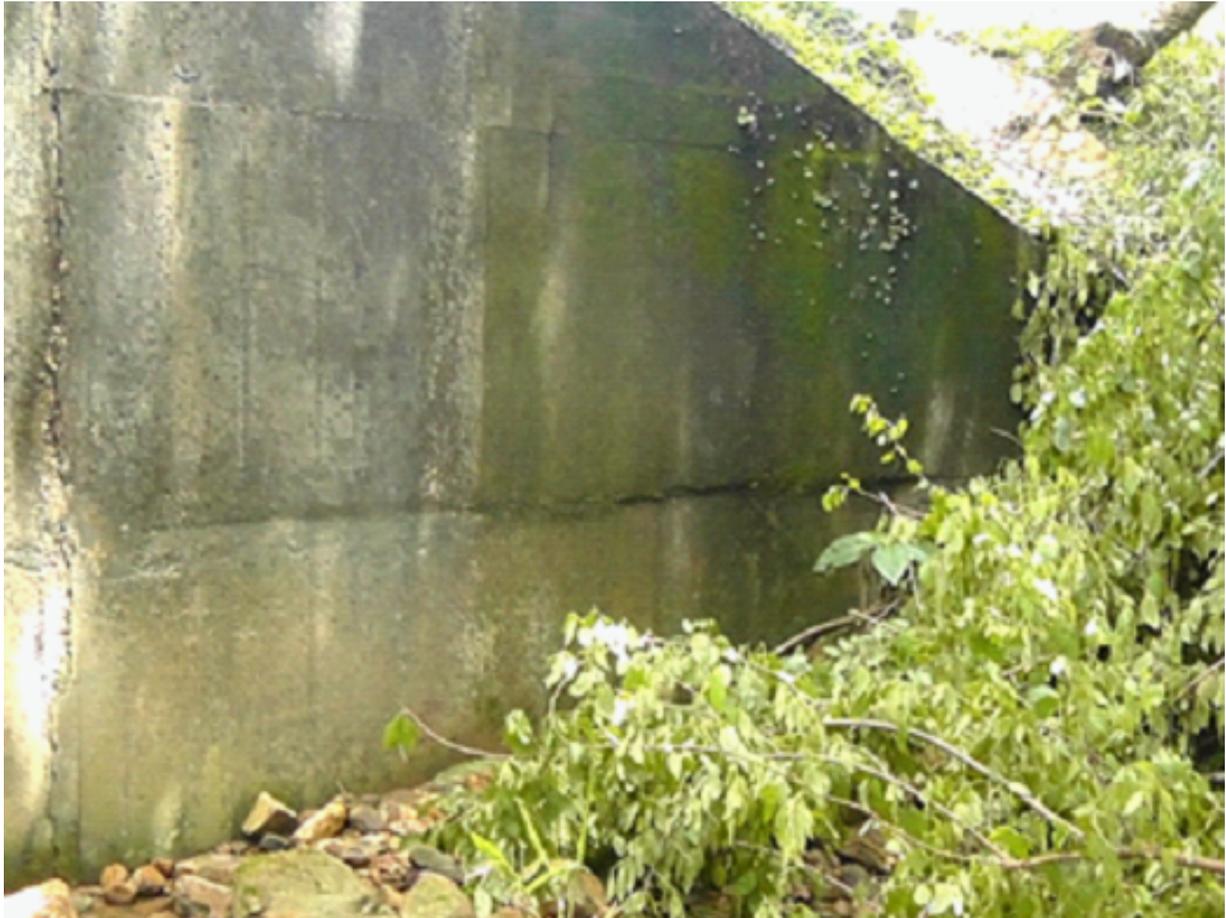
Componente.....: 6 Aletas

Calif./Mantenim....: 0 / -

Daño/Observaciones.: Las cuatro aletas del puente se encuentran en buen estado. No se observan desplazamientos en ninguna. Solo se observan manchas de humedad y vegetación por el escurrimiento de agua de las cunetas. Se sugiere realizar labores de mantenimiento rutinario de limpieza.

Tipo de daño.....: Otro

Reparaciones.....: Z Otra

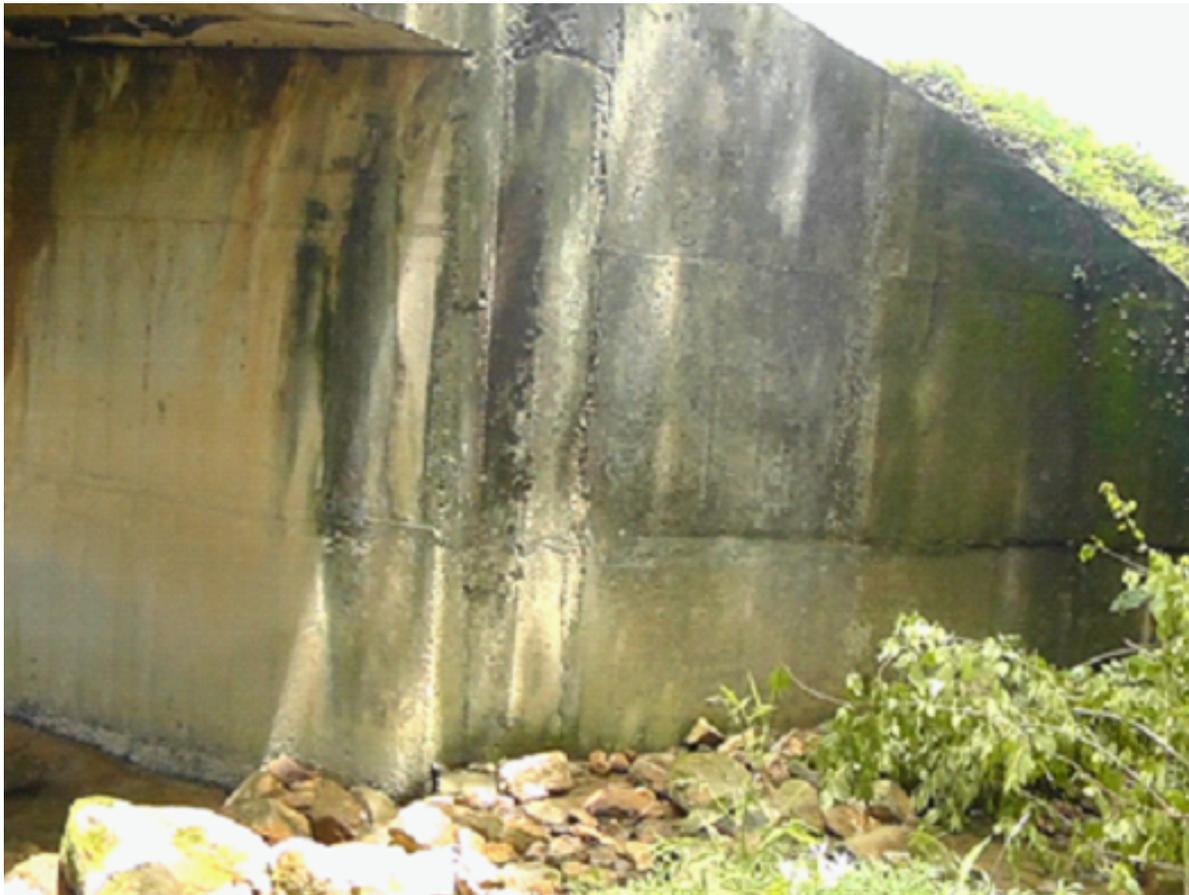
Componente.....: 6 Aletas

Daño/Observaciones.: Las cuatro aletas del puente se encuentran en buen estado. No se observan desplazamientos en ninguna. Solo se observan manchas de humedad y vegetación por el escurrimiento de agua de las cunetas. Se sugiere realizar labores de mantenimiento rutinario de limpieza.

Tipo de daño.....: Otro

Reparaciones.....: Z Otra

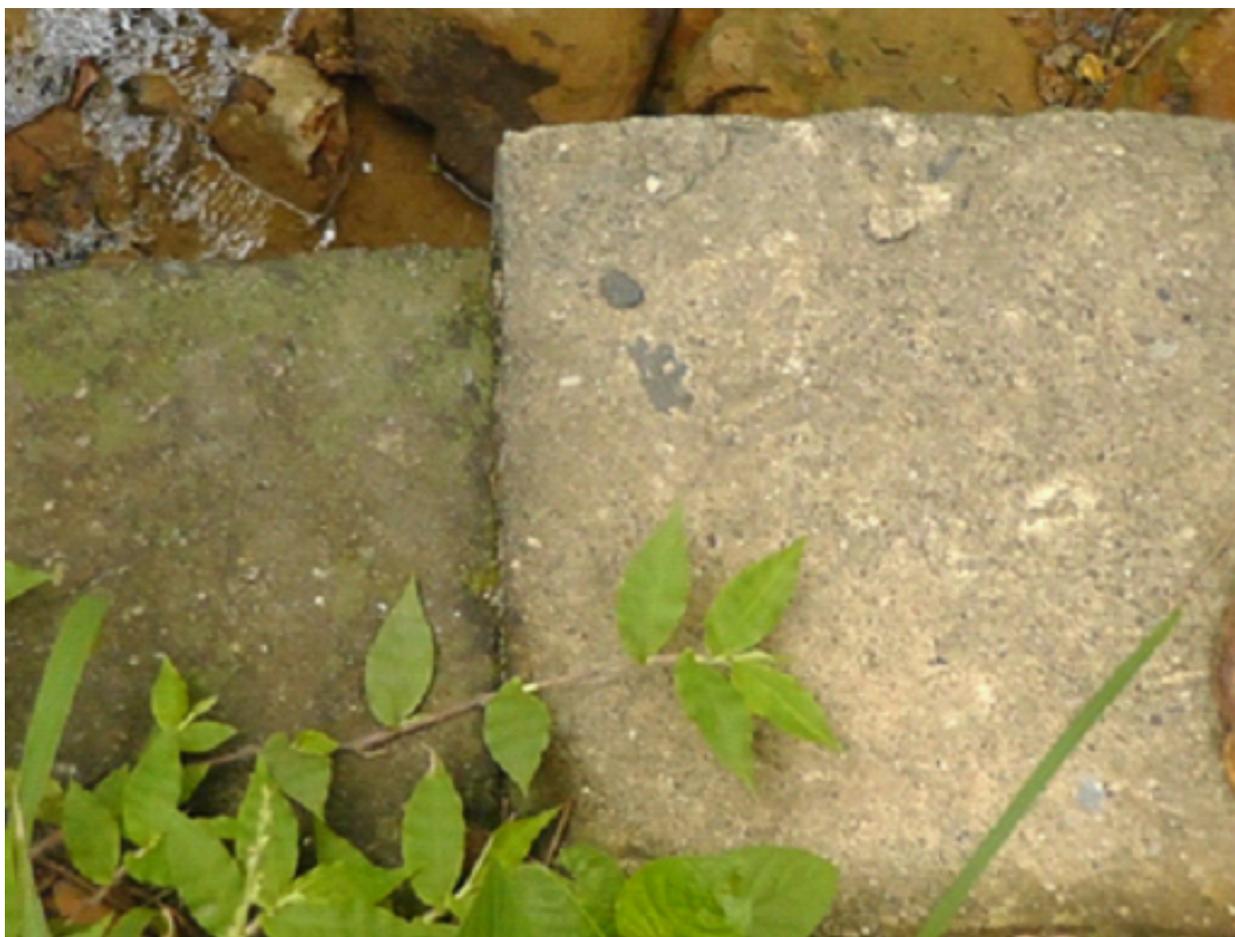
Componente.....: 6 Aletas

Calif./Mantenim....: 0 / -

Daño/Observaciones.: Las cuatro aletas del puente se encuentran en buen estado. No se observan desplazamientos en ninguna. Solo se observan manchas de humedad y vegetación por el escurrimiento de agua de las cunetas. Se sugiere realizar labores de mantenimiento rutinario de limpieza.

Tipo de daño.....: Otro

Reparaciones.....: Z Otra

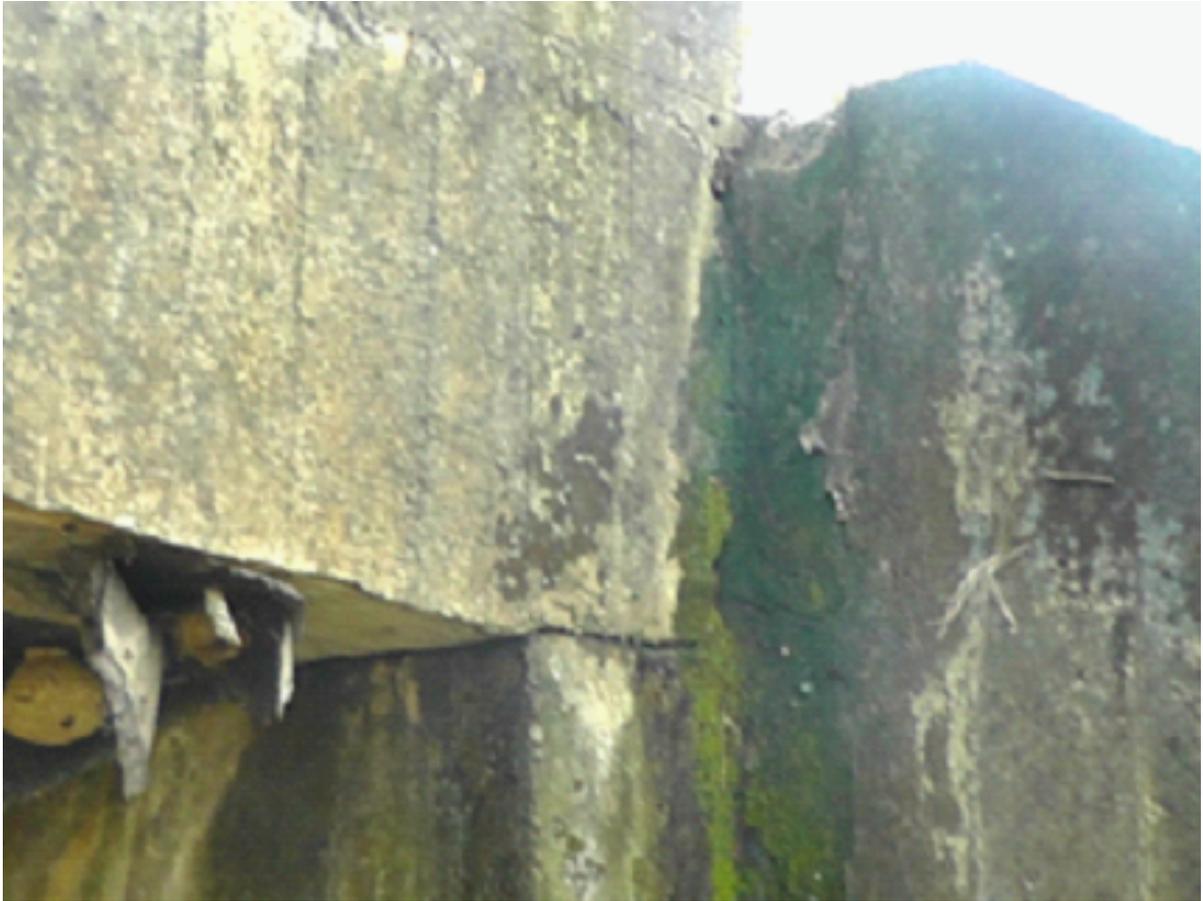
Componente.....: 9 Apoyos

Calif./Mantenim....: 1 / -

Daño/Observaciones.: Los apoyos de la losa se encuentran en buen estado, no se ven afectados. Solo se aprecian manchas de humedad y vegetación.

Tipo de daño.....: Infiltración

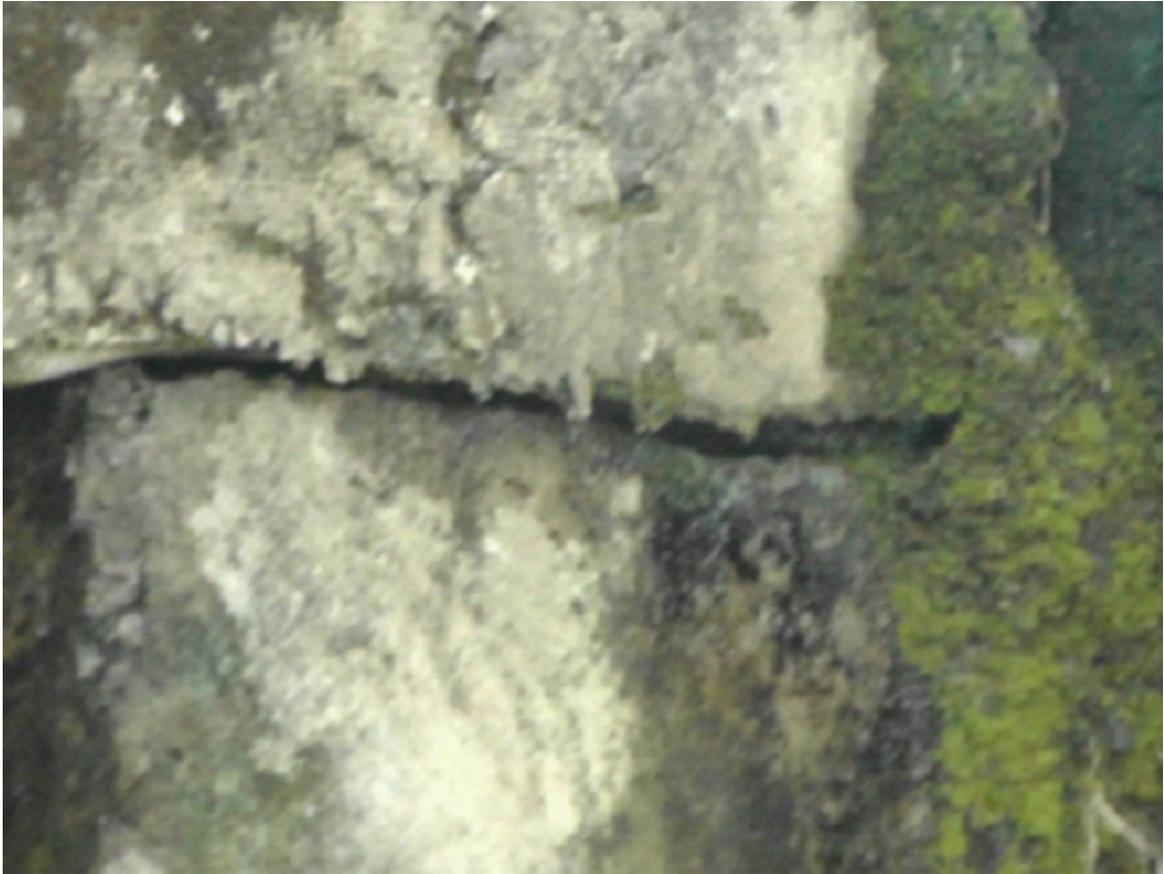
Componente.....: 9 Apoyos

Calif./Mantenim....: 1 / -

Daño/Observaciones.: Los apoyos de la losa se encuentran en buen estado, no se ven afectados. Solo se aprecian manchas de humedad y vegetación.

Tipo de daño.....: Infiltración

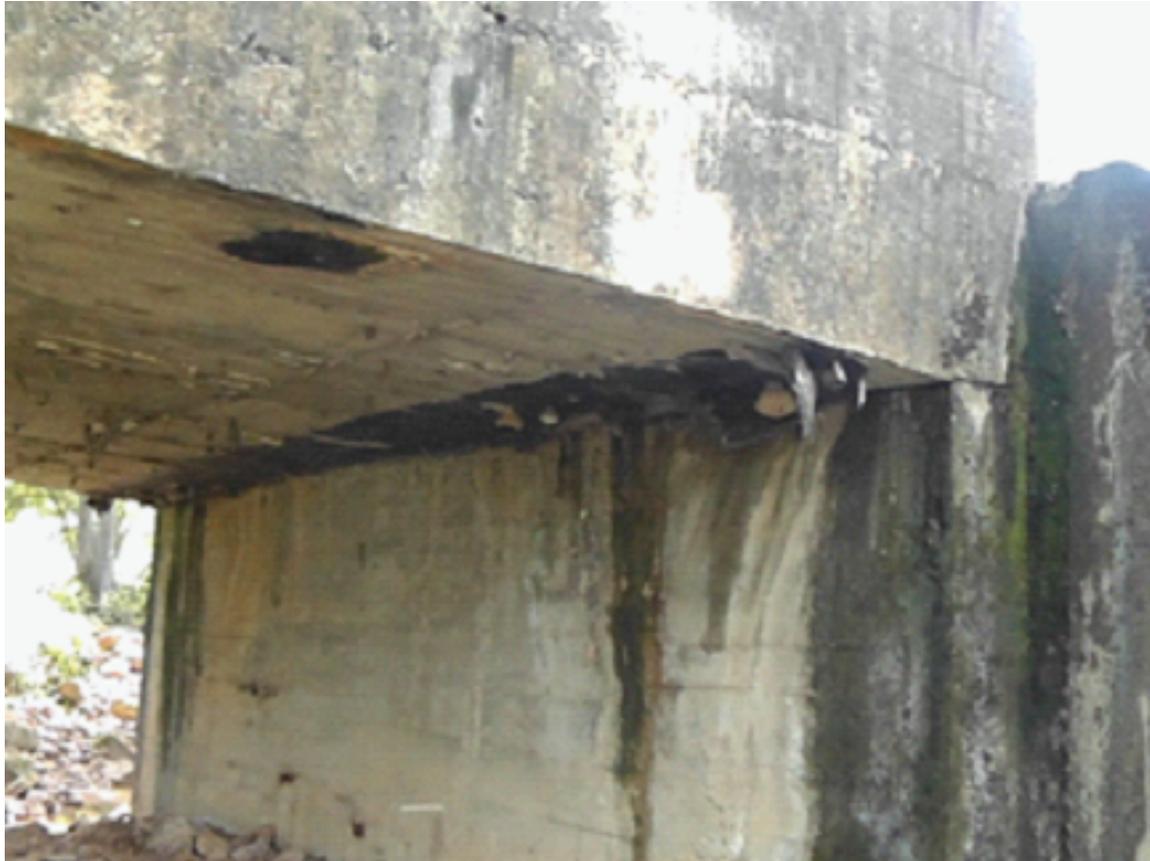
Componente.....: 9 Apoyos  
Calif./Mantenim....: 1 / -  
Daño/Observaciones.: Los apoyos de la losa se encuentran en buen estado, no se ven afectados. Solo se aprecian manchas de humedad y vegetación.  
Tipo de daño.....: Infiltración
