SDC/INV	SiPuCol	Fecha	Hoja
	Informe de inspección principal	18/09/12	1
07-6513-020.00 La Morena			
Regional.....: 7 Casanare			
Ruta.....: Troncal Villa Garzón - Saravena			
Carretera.....: Yopal - Paz de Ariporo			
Lado de la car...: 0			
Abscisa.....: 61+0672			
No del registro..: 576			
Año de construcción.....:			
Año de la última reconstrucción.....:			
Paso Superior/Inferior.....: S			
Dir. de abs. de la carretera principal.:			
Requisitos de la inspección.....: 0 Nada			
Recolección de datos : Fecha.....: 2012.05.24			
: Iniciales.....: AFBV			
Posición geográfica..:			
Latitud: 5 gra 42.43 min N      Longitud: 72 gra 2.21 min O      Altitud: 166 m			
Geometría: Número de luces.....: 1			
Longitud de la luz menor (m): 10.00			
Longitud de la luz mayor (m): 10.00			
Longitud total .....(m): 10.00			
Ancho del tablero.....(m): 8.90			
Ancho del separador.....(m): 0.00			
Ancho del andén izquierdo(m): 0.00

07-6513-020.00 La Morena

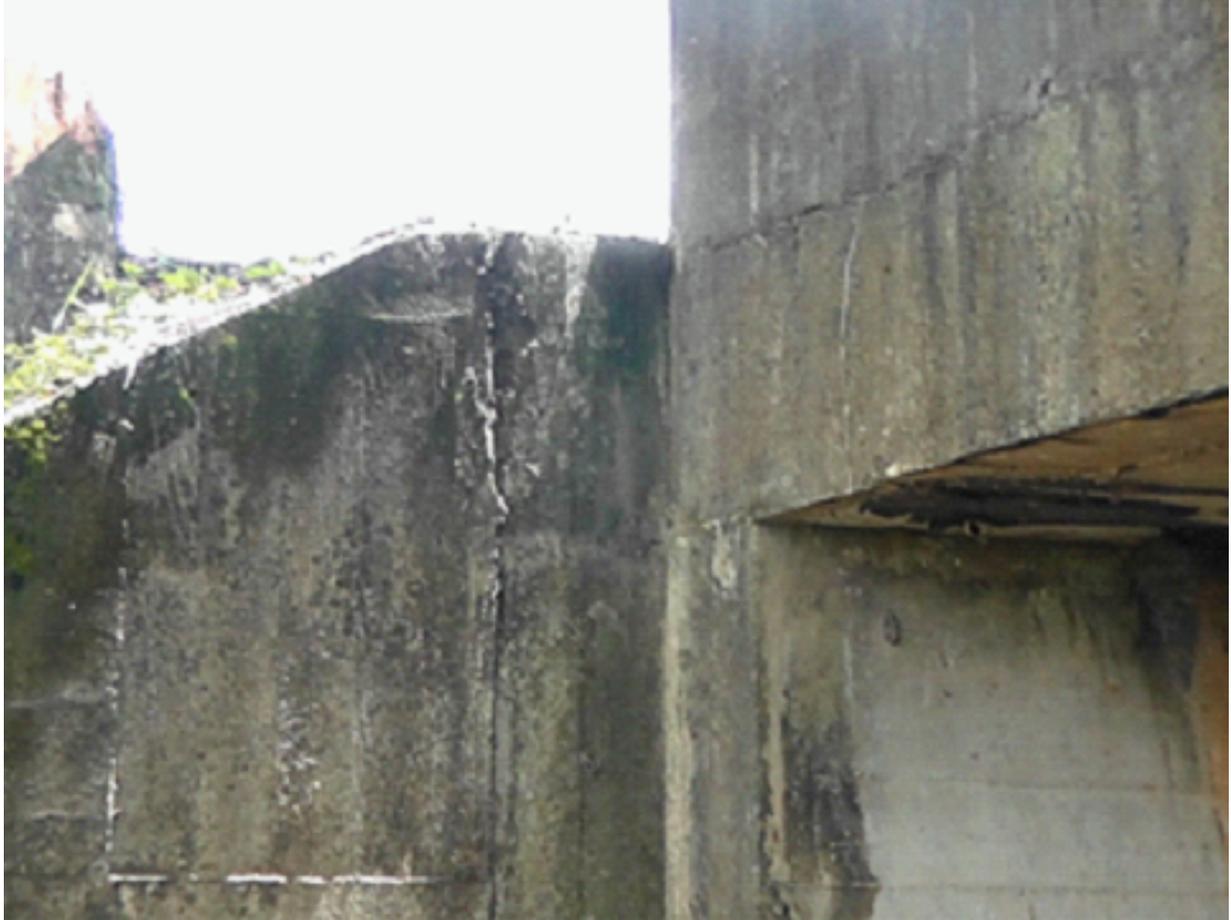
Componente.....: 9 Apoyos

Calif./Mantenim....: 1 / -

Daño/Observaciones.: Los apoyos de la losa se encuentran en buen estado, no se ven afectados. Solo se aprecian manchas de humedad y vegetación.

Tipo de daño.....: Infiltración

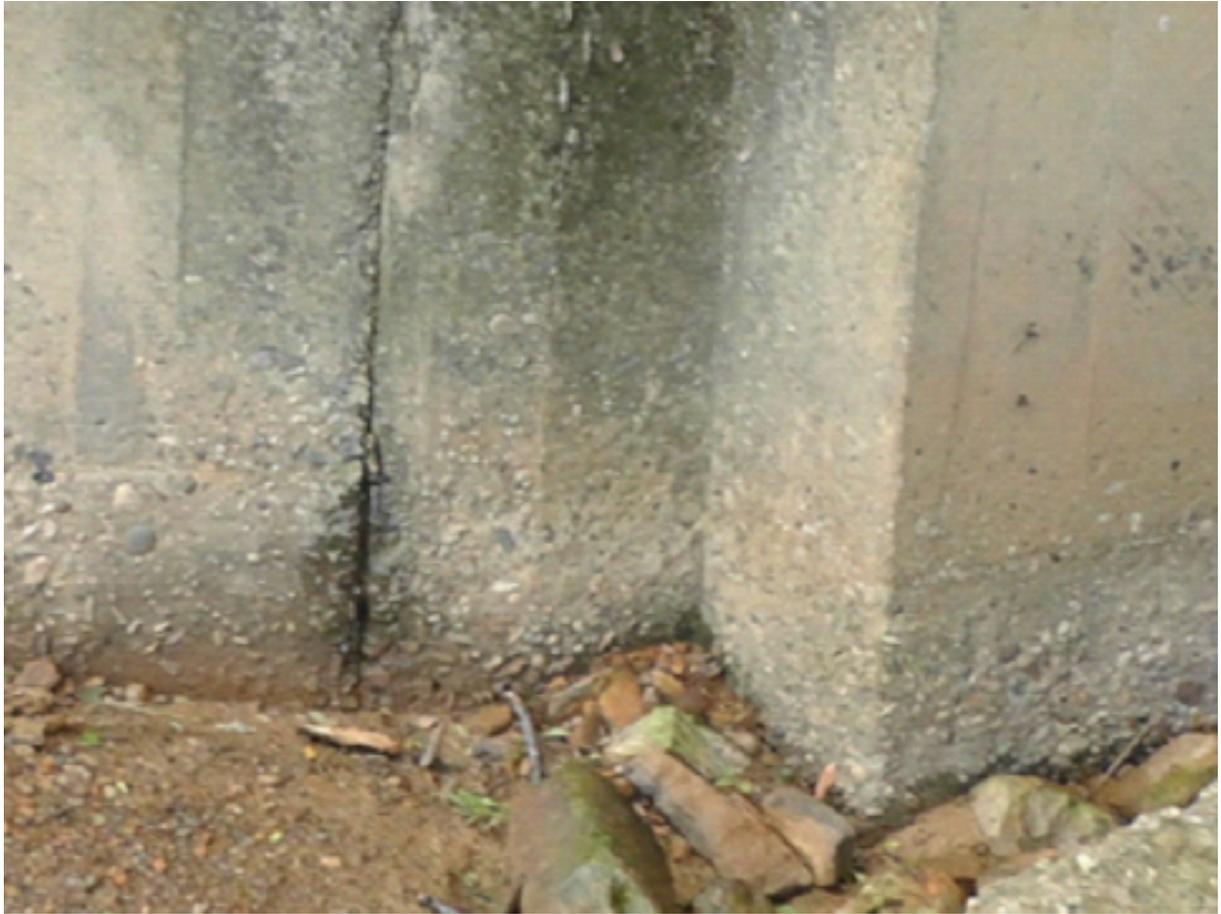
Componente.....: 9 Apoyos

Calif./Mantenim....: 1 / -

Daño/Observaciones.: Los apoyos de la losa se encuentran en buen estado, no se ven afectados. Solo se aprecian manchas de humedad y vegetación.

Tipo de daño.....: Infiltración

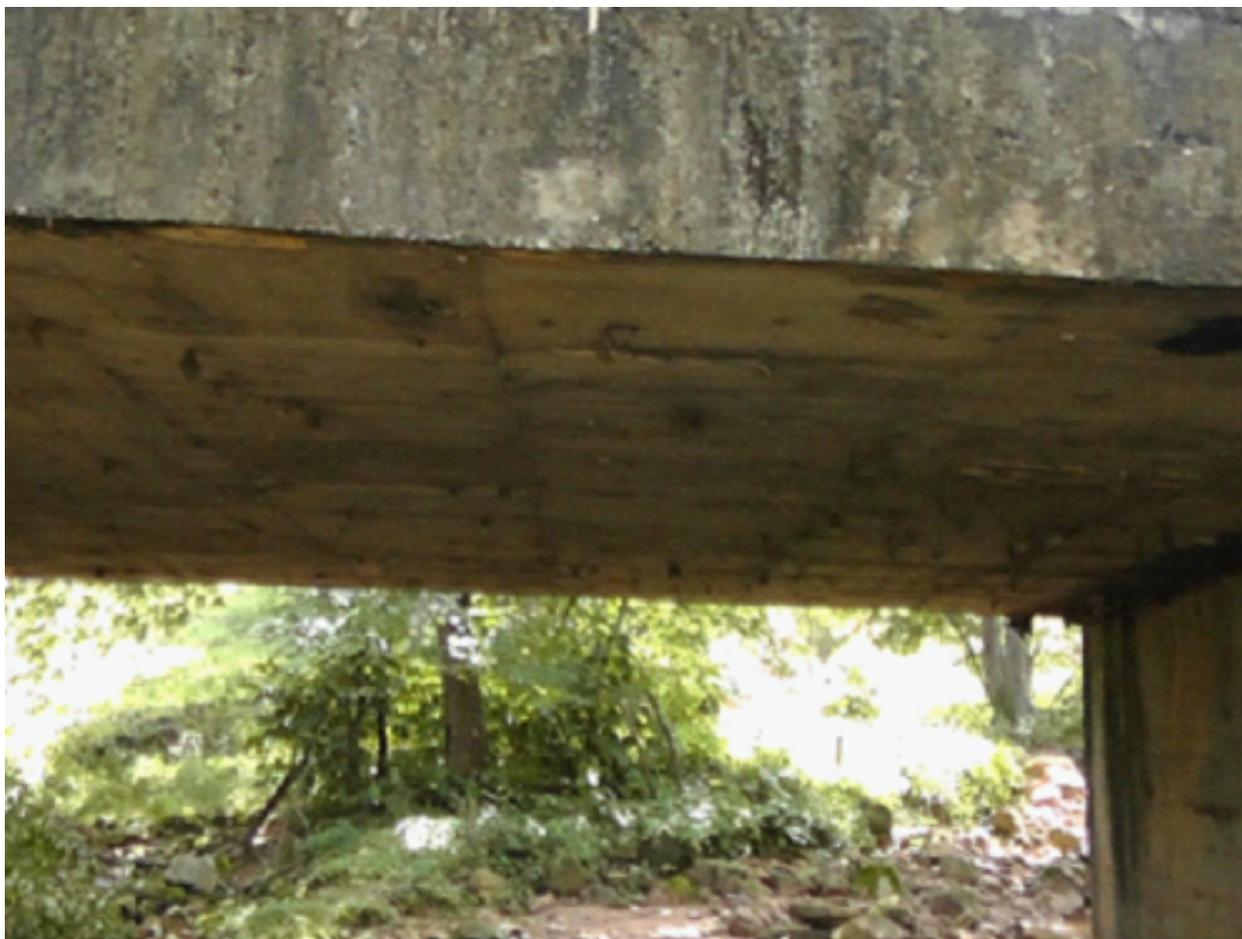
Daño/Observaciones.: Los apoyos de la losa se encuentran en buen estado, no se ven afectados. Solo se aprecian manchas de humedad y vegetación.

Tipo de daño.....: Infiltración

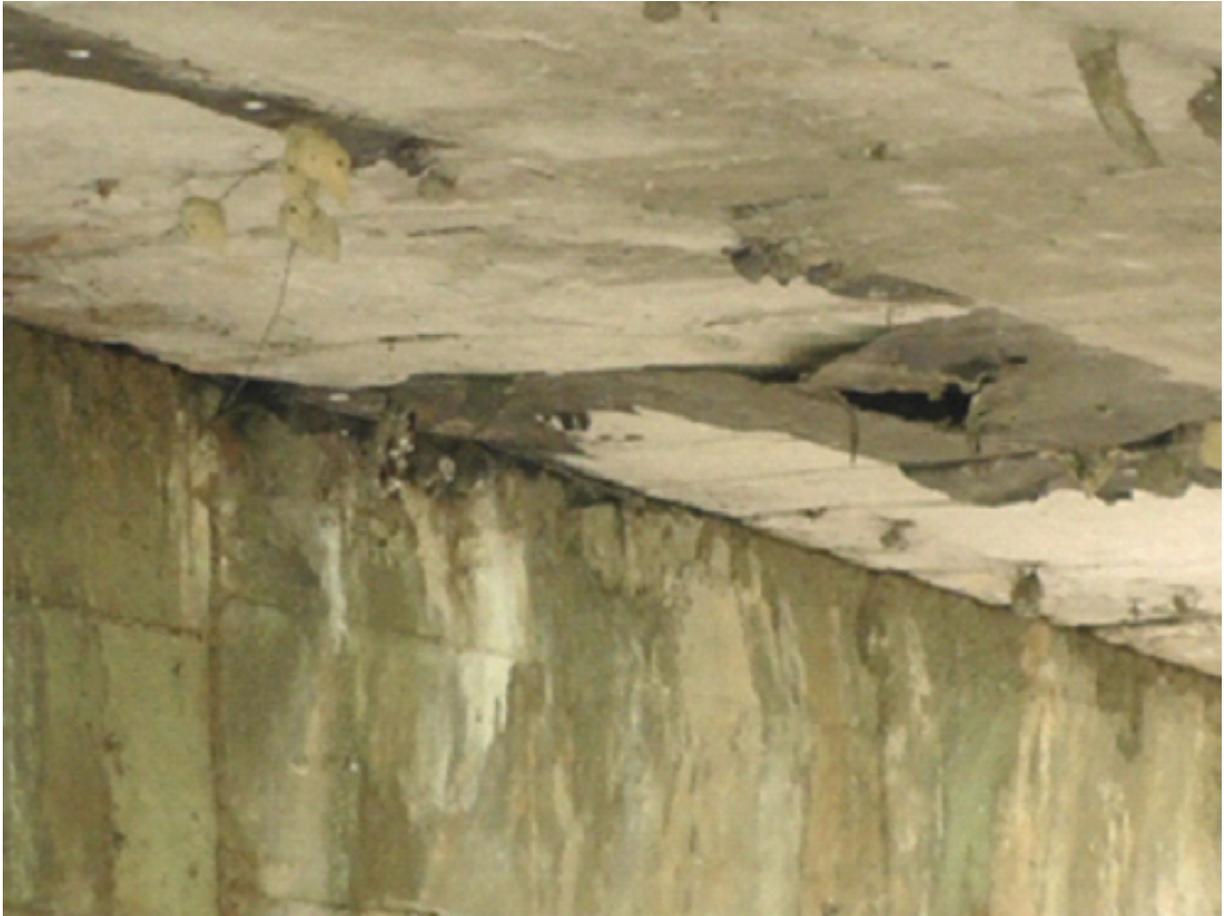
Componente.....: 9 Apoyos

Calif./Mantenim....: 1 / -

Daño/Observaciones.: Los apoyos de la losa se encuentran en buen estado, no se ven afectados. Solo se aprecian manchas de humedad y vegetación.

Tipo de daño.....: Infiltración

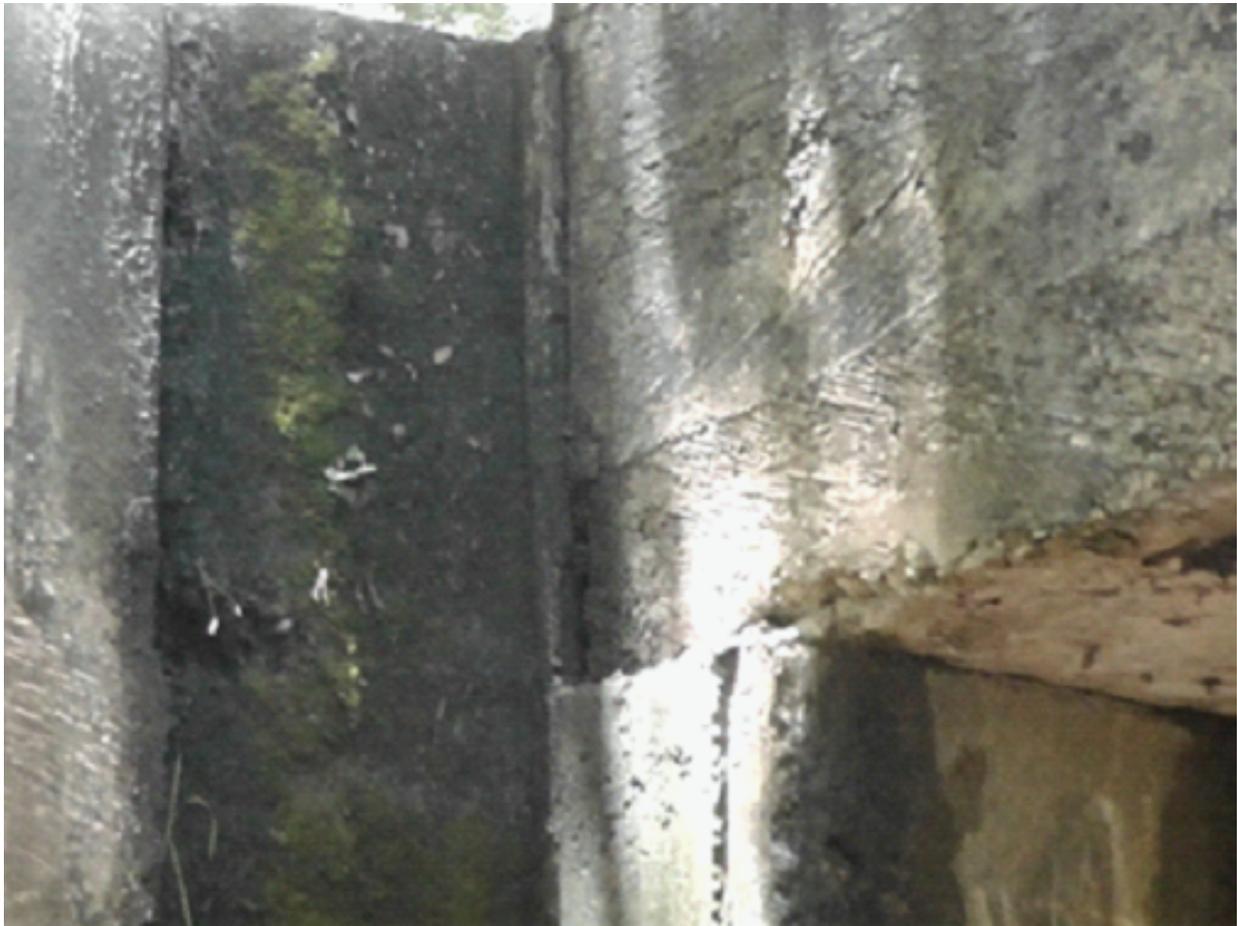
Componente.....: 9 Apoyos

Daño/Observaciones.: Los apoyos de la losa se encuentran en buen estado, no se ven afectados. Solo se aprecian manchas de humedad y vegetación.

Tipo de daño.....: Infiltración

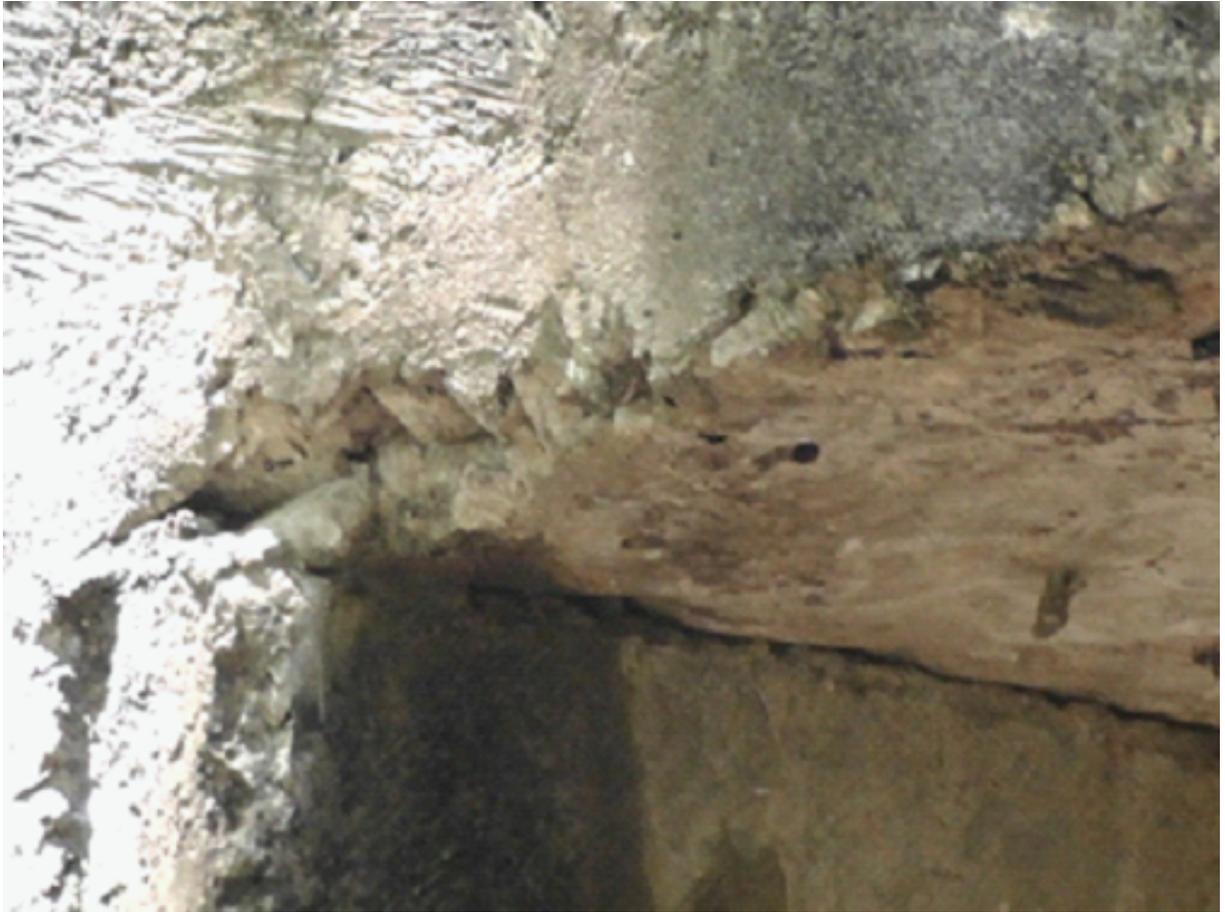
Componente.....: 9 Apoyos

Calif./Mantenim....: 1 / -

Daño/Observaciones.: Los apoyos de la losa se encuentran en buen estado, no se ven afectados. Solo se aprecian manchas de humedad y vegetación.

Tipo de daño.....: Infiltración

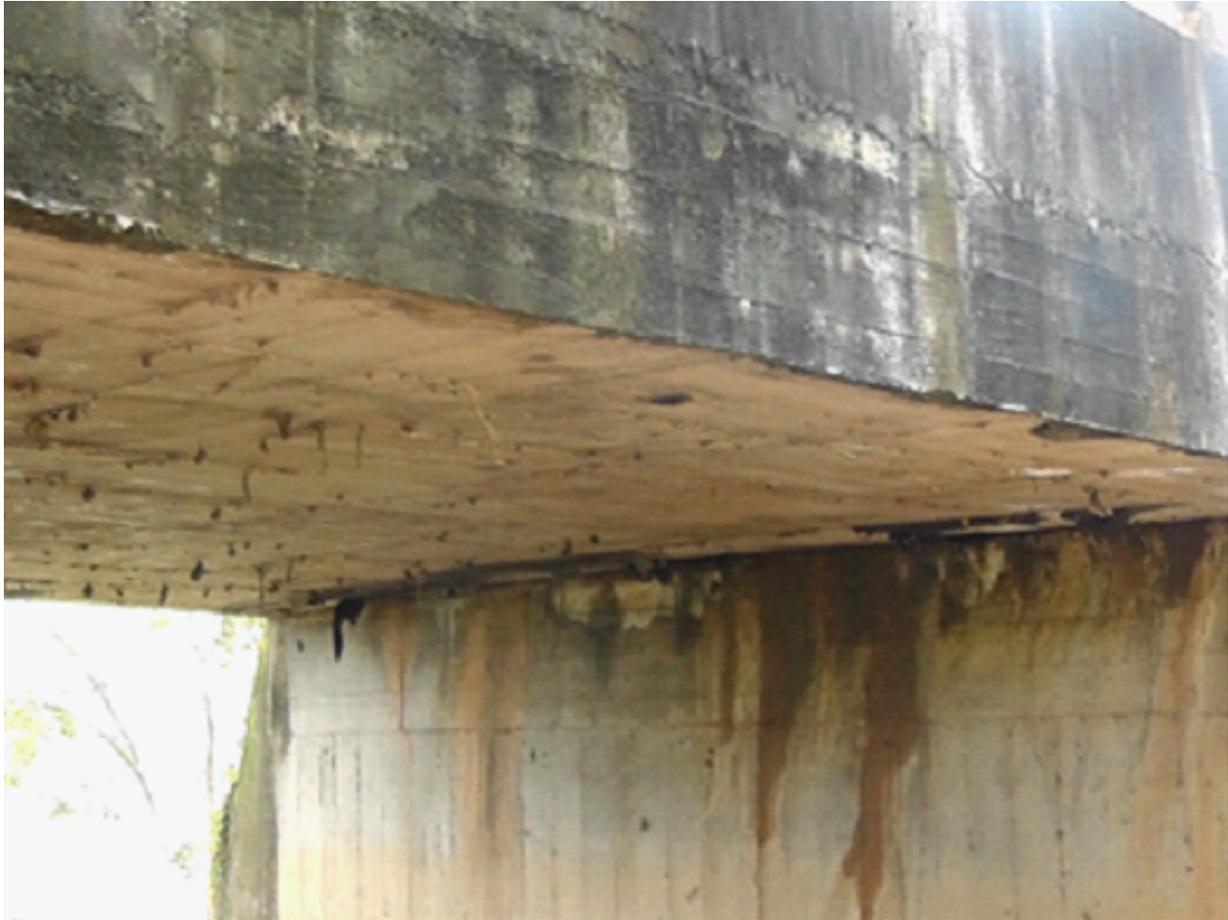
Daño/Observaciones.: Los apoyos de la losa se encuentran en buen estado, no se ven afectados. Solo se aprecian manchas de humedad y vegetación.

Tipo de daño.....: Infiltración

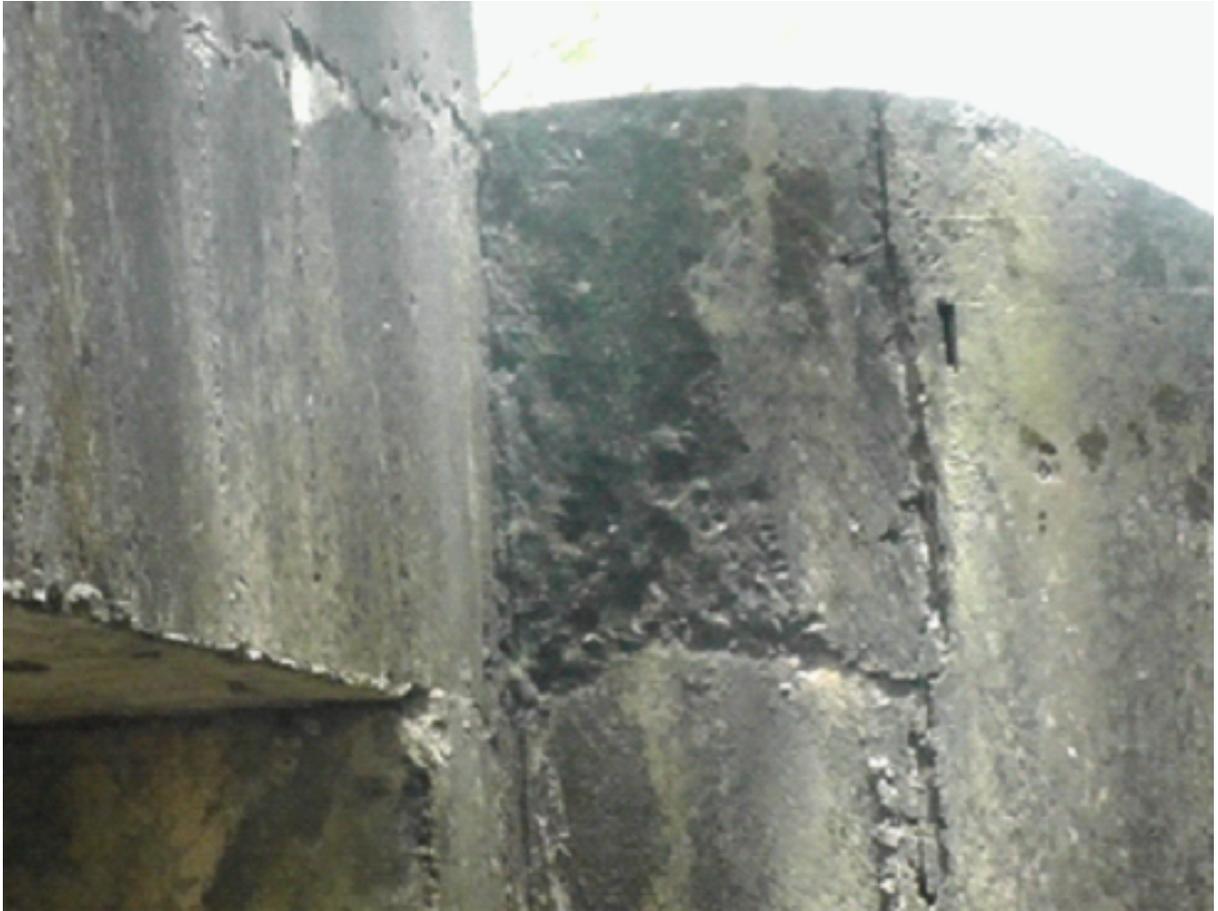
Daño/Observaciones.: Los apoyos de la losa se encuentran en buen estado, no se ven afectados. Solo se aprecian manchas de humedad y vegetación.

Tipo de daño.....: Infiltración

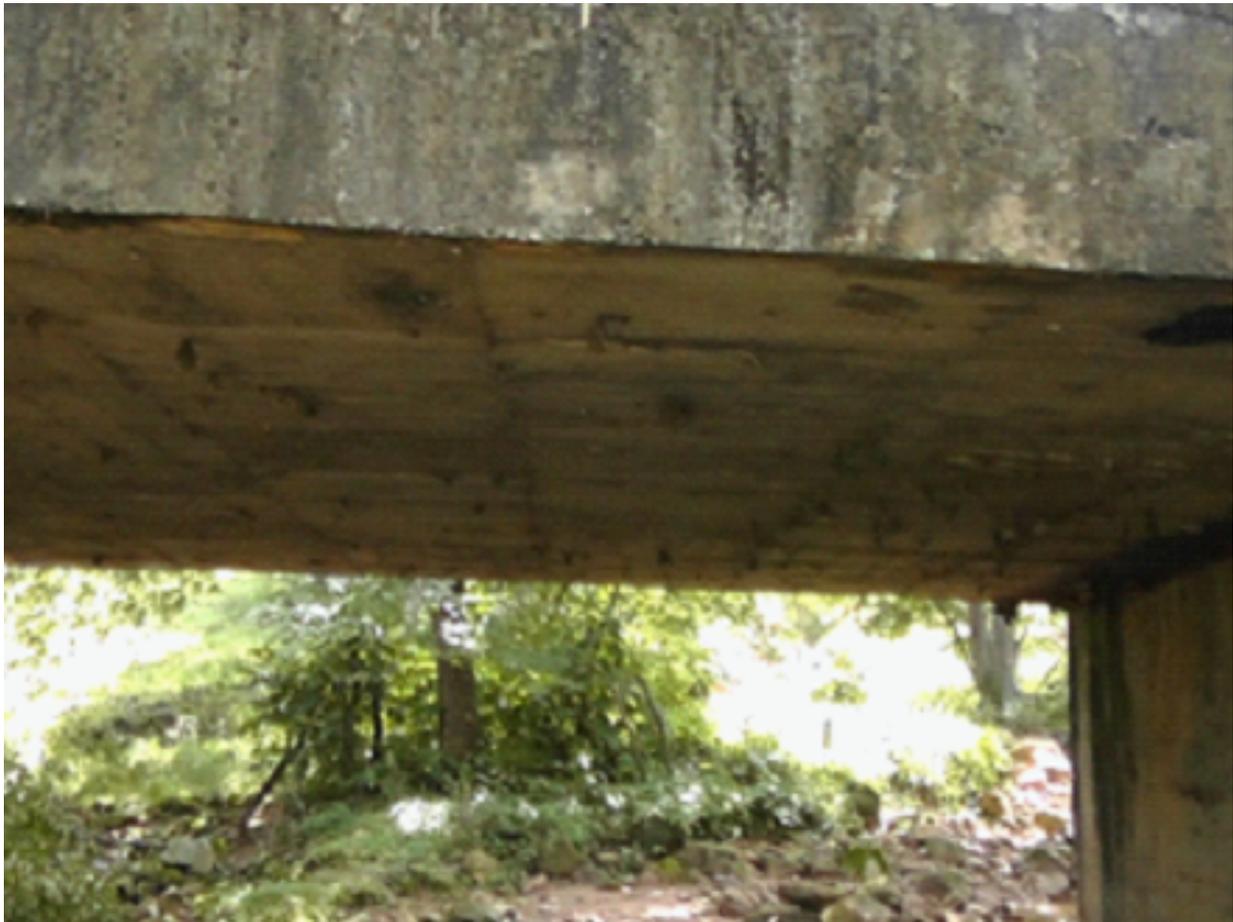
Componente.....: 10 Losa

Calif./Mantenim....: 2 / -

Daño/Observaciones.: Se encuentra en buen estado, no se observan fisuras ni exposición del acero. Los drenes de la losa carecen de tubos de alargamiento, lo que genera manchas de humedad por el contacto del agua con el material del elemento. Se sugiere realizar labores de instalación de tubos de alargamiento.

Tipo de daño.....: Infiltración

Reparaciones.....: E Reparación de drenes  
B Reparación de concreto

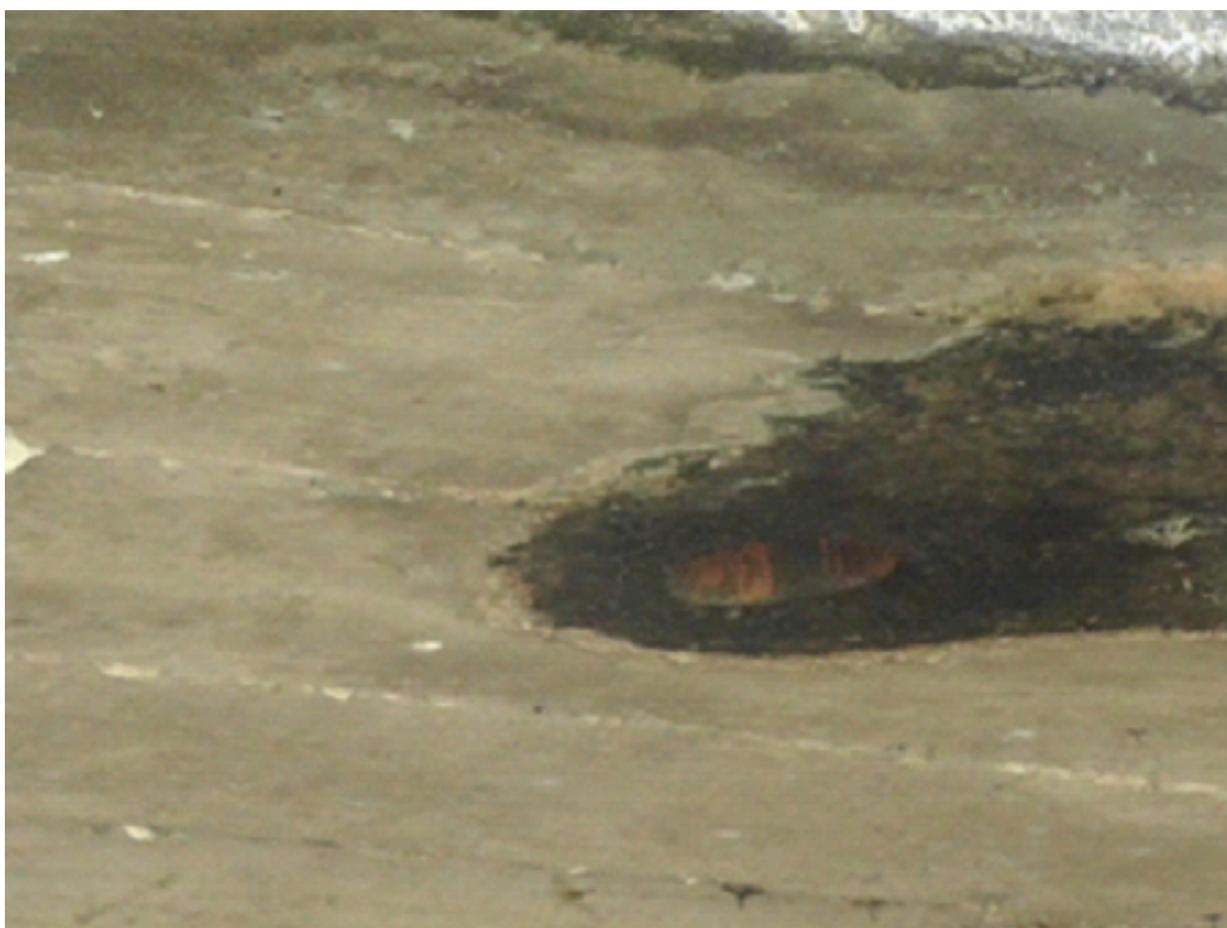
Componente.....: 10 Losa

Calif./Mantenim....: 2 / -

Daño/Observaciones.: Se encuentra en buen estado, no se observan fisuras ni exposición del acero. Los drenes de la losa carecen de tubos de alargamiento, lo que genera manchas de humedad por el contacto del agua con el material del elemento. Se sugiere realizar labores de instalación de tubos de alargamiento.

Tipo de daño.....: Infiltración

Reparaciones.....: E Reparación de drenes  
B Reparación de concreto

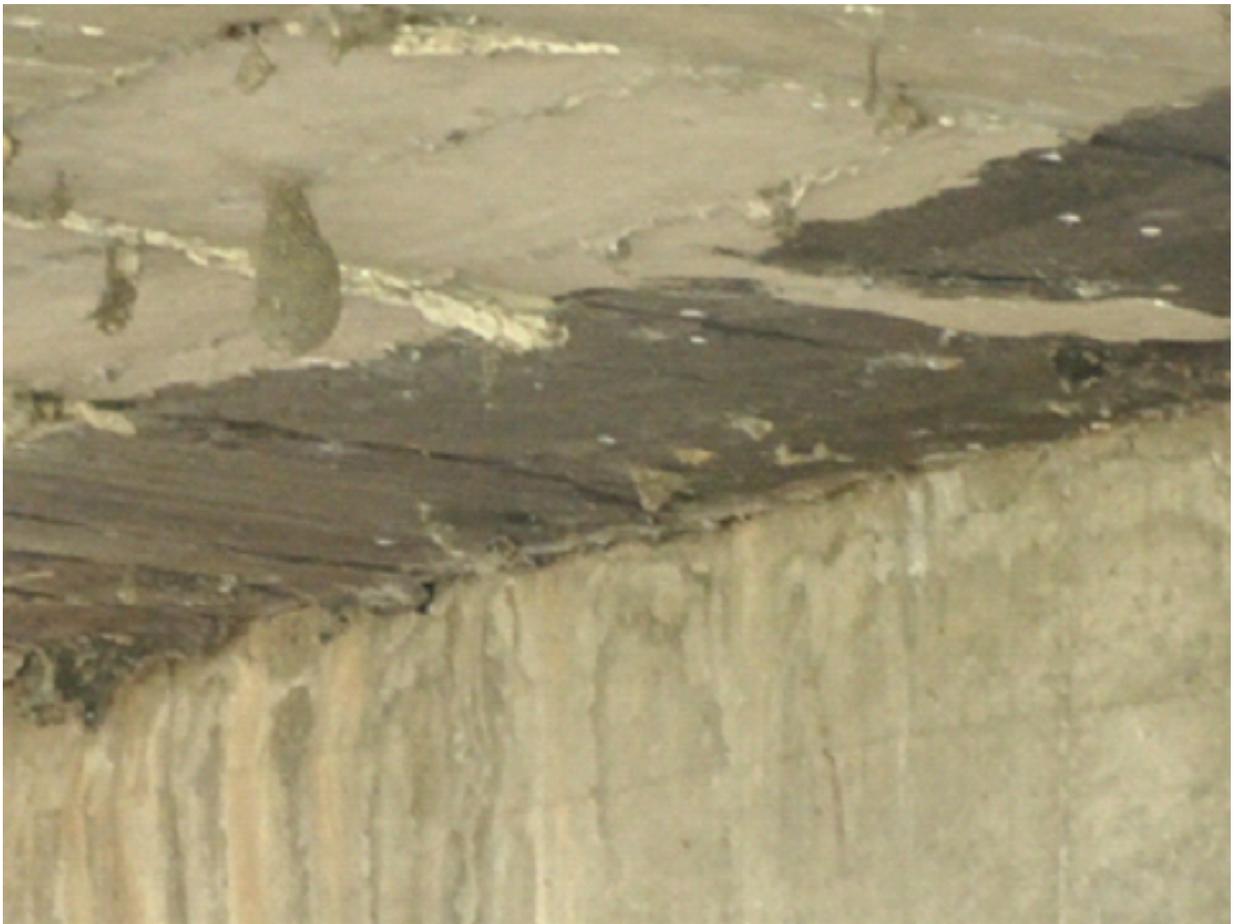
Componente.....: 10 Losa

Calif./Mantenim....: 2 / -

Daño/Observaciones.: Se encuentra en buen estado, no se observan fisuras ni exposición del acero. Los drenes de la losa carecen de tubos de alargamiento, lo que genera manchas de humedad por el contacto del agua con el material del elemento. Se sugiere realizar labores de instalación de tubos de alargamiento.

Tipo de daño.....: Infiltración

Reparaciones.....: E Reparación de drenes  
B Reparación de concreto

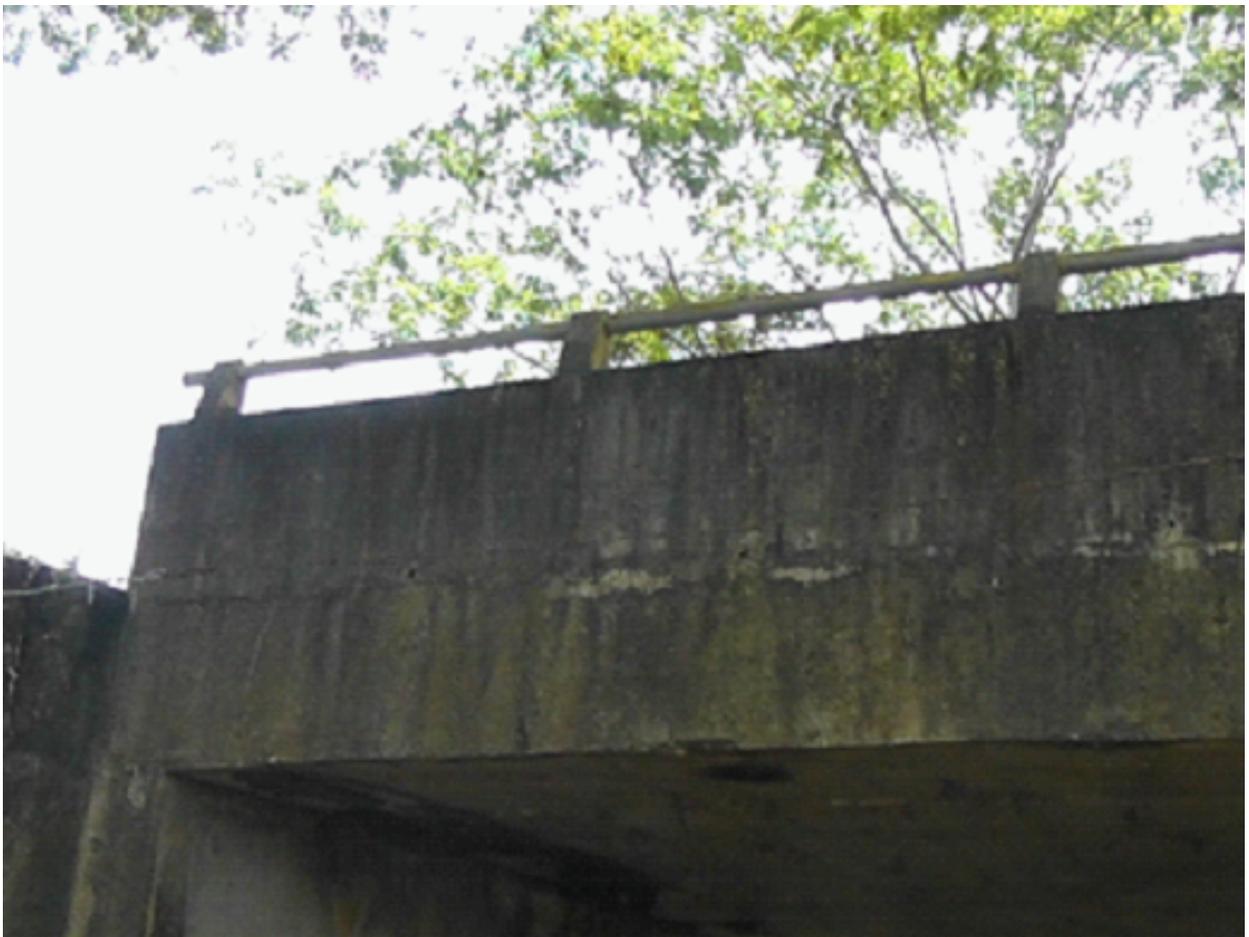
Componente.....: 10 Losa

Calif./Mantenim....: 2 / -

Daño/Observaciones.: Se encuentra en buen estado, no se observan fisuras ni exposición del acero. Los drenes de la losa carecen de tubos de alargamiento, lo que genera manchas de humedad por el contacto del agua con el material del elemento. Se sugiere realizar labores de instalación de tubos de alargamiento.

Tipo de daño.....: Infiltración

Reparaciones.....: E Reparación de drenes

B Reparación de concreto

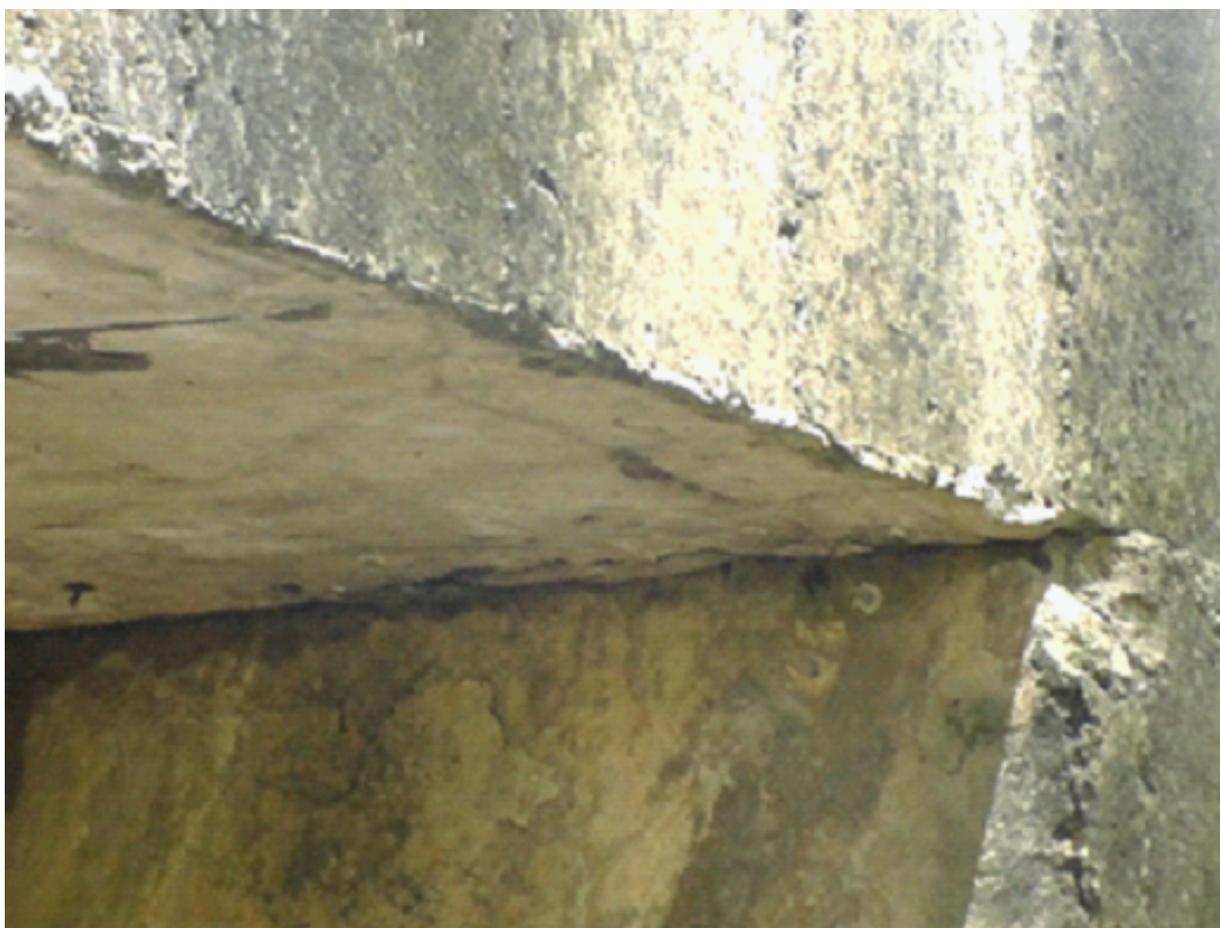
Componente.....: 10 Losa

Calif./Mantenim....: 2 / -

Daño/Observaciones.: Se encuentra en buen estado, no se observan fisuras ni exposición del acero. Los drenes de la losa carecen de tubos de alargamiento, lo que genera manchas de humedad por el contacto del agua con el material del elemento. Se sugiere realizar labores de instalación de tubos de alargamiento.

Tipo de daño.....: Infiltración

Reparaciones.....: E Reparación de drenes

B Reparación de concreto

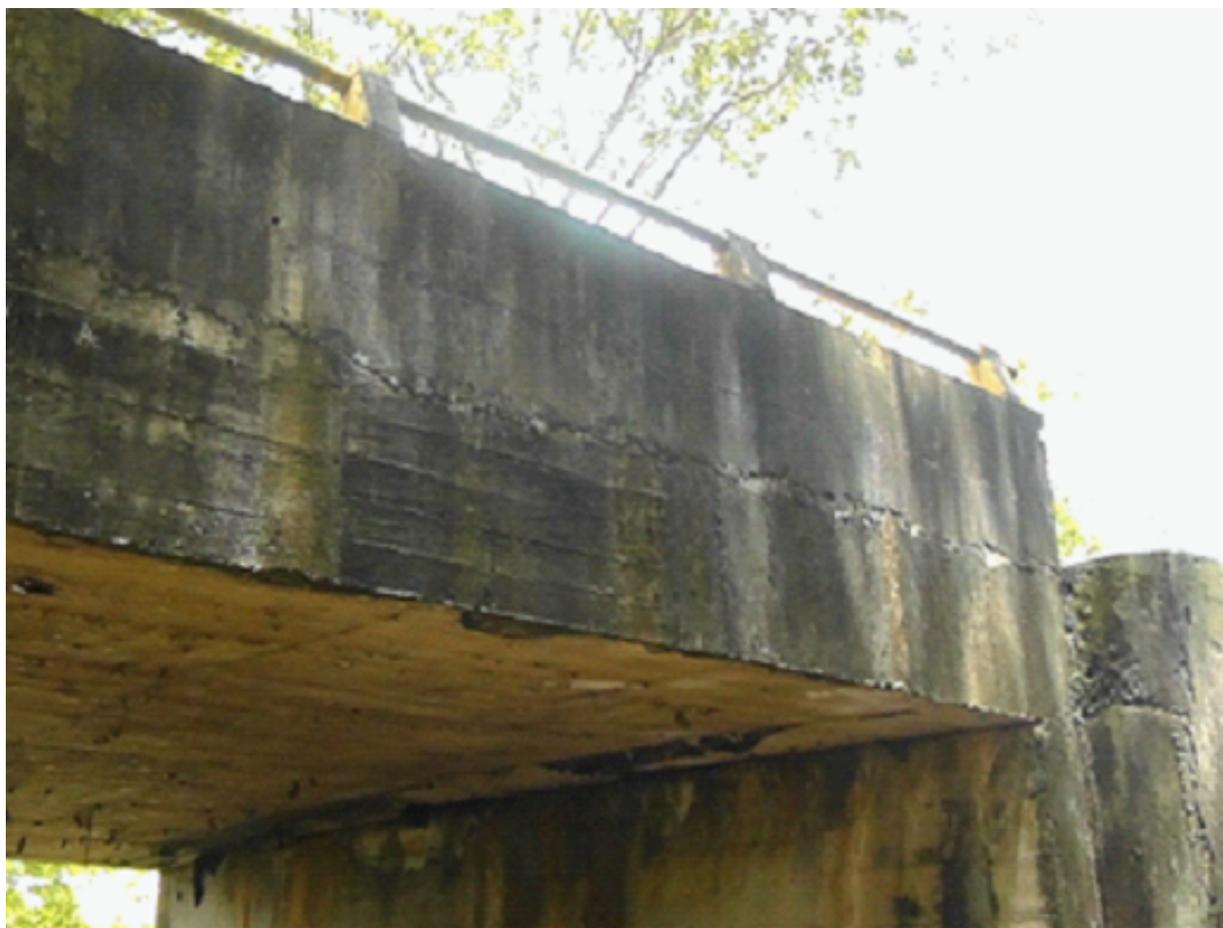
Componente.....: 10 Losa

Calif./Mantenim....: 2 / -

Daño/Observaciones.: Se encuentra en buen estado, no se observan fisuras ni exposición del acero. Los drenes de la losa carecen de tubos de alargamiento, lo que genera manchas de humedad por el contacto del agua con el material del elemento. Se sugiere realizar labores de instalación de tubos de alargamiento.

Tipo de daño.....: Infiltración

Reparaciones.....: E Reparación de drenes

B Reparación de concreto

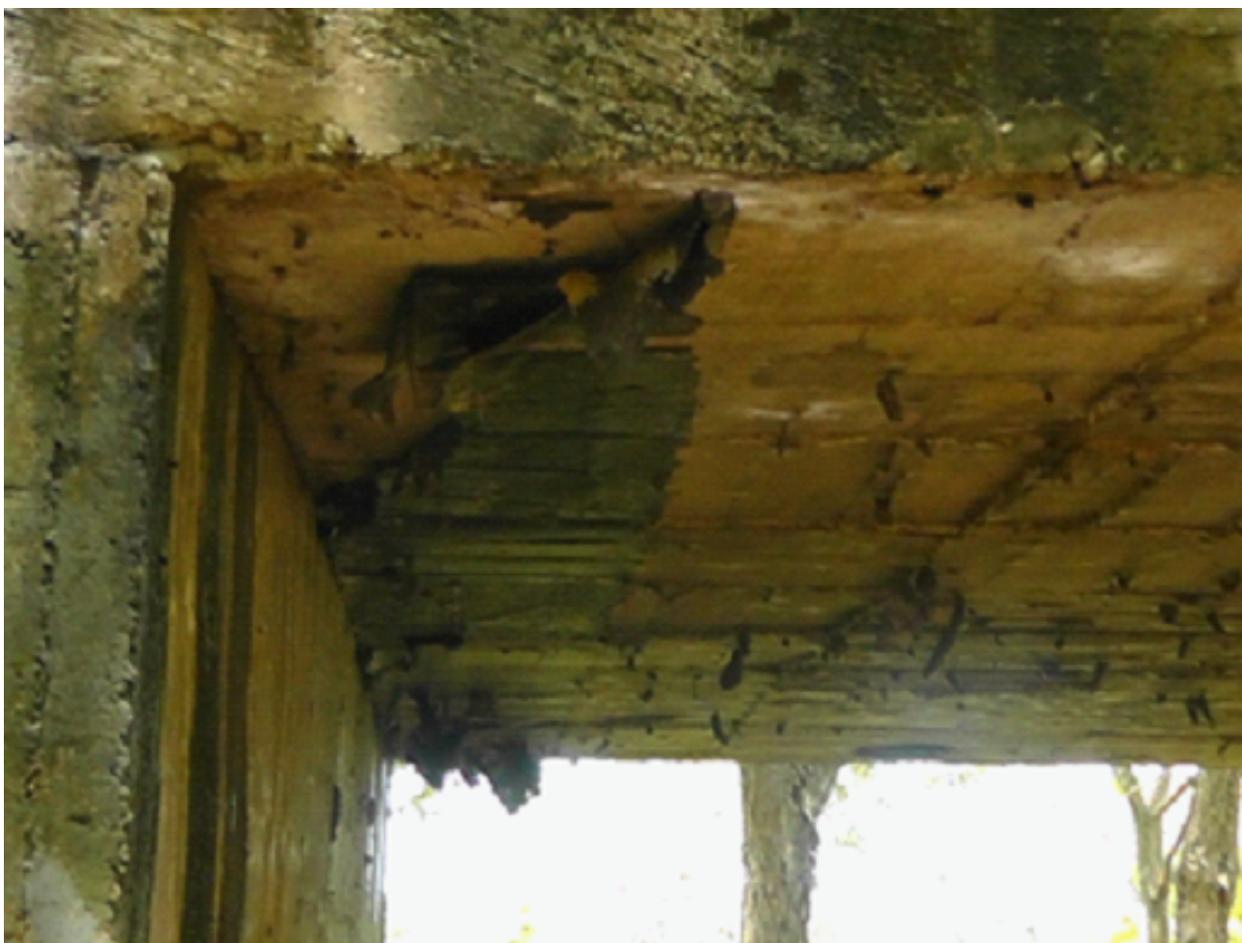
Componente.....: 10 Losa

Calif./Mantenim....: 2 / -

Daño/Observaciones.: Se encuentra en buen estado, no se observan fisuras ni exposición del acero. Los drenes de la losa carecen de tubos de alargamiento, lo que genera manchas de humedad por el contacto del agua con el material del elemento. Se sugiere realizar labores de instalación de tubos de alargamiento.

Tipo de daño.....: Infiltración

Reparaciones.....: E Reparación de drenes  
B Reparación de concreto

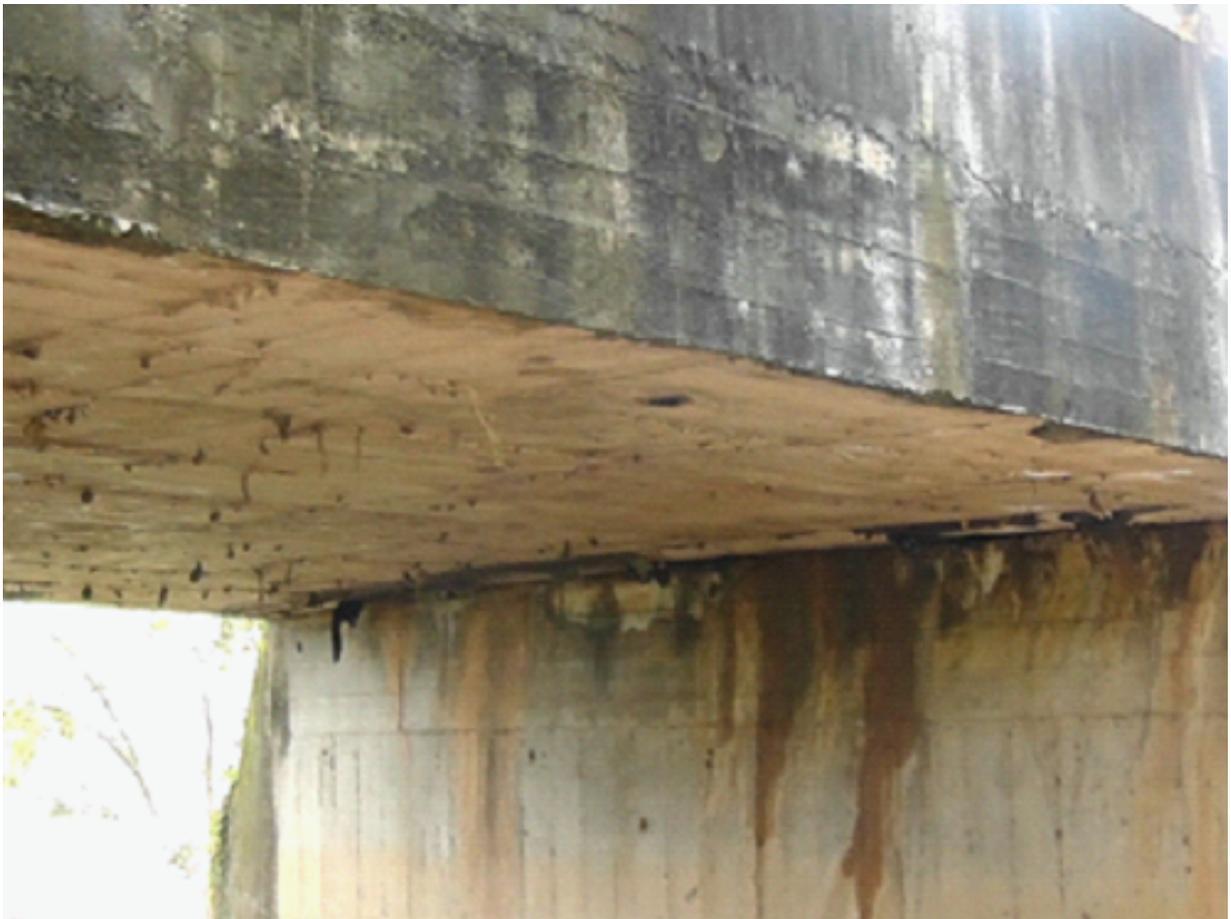
Componente.....: 10 Losa

Calif./Mantenim....: 2 / -

Daño/Observaciones.: Se encuentra en buen estado, no se observan fisuras ni exposición del acero. Los drenes de la losa carecen de tubos de alargamiento, lo que genera manchas de humedad por el contacto del agua con el material del elemento. Se sugiere realizar labores de instalación de tubos de alargamiento.

Tipo de daño.....: Infiltración

Reparaciones.....: E Reparación de drenes  
B Reparación de concreto
