| SDC/INV | SiPuCol | Fecha | Hoja |
|---|---|---|---|
| Informe de inspección principal | | 18/09/12 | 1 |
| 07-6513-024.00 El Pore | | | |
| Regional.....: 7 Casanare<br>Ruta.....: Troncal Villa Garzón - Saravena<br>Carretera.....: Yopal - Paz de Ariporo<br>Lado de la car...: 0<br>Abscisa.....: 70+0277<br>No del registro...: 580<br><br>Año de construcción.....:<br>Año de la última reconstrucción.....:<br><br>Paso Superior/Inferior.....: S<br>Dir. de abs. de la carretera principal.:<br>Requisitos de la inspección.....: 0 Nada<br><br>Recolección de datos : Fecha.....: 2012.05.23<br>: Iniciales.....: JPJG<br><br>Posición geográfica...:<br>Latitud: 5 gra 43.89 min N Longitud: 72 gra 0.33 min 0 Altitud: 298 m<br><br>Geometría: Número de luces.....: 3<br>Longitud de la luz menor (m): 30.00<br>Longitud de la luz mayor (m): 30.00<br>Longitud total .....(m): 90.00<br>Ancho del tablero.....(m): 9.00<br>Ancho del separador.....(m): 0.00<br>Ancho del andén izquierdo(m): 0.00<br>Ancho del andén derecho..(m): 0.00<br>Ancho de la calzada.....(m): 7.50<br>Ancho entre bordillos....(m): 8.10<br>Ancho del acceso.....(m): 7.50<br>Area.....(m2): 810.00<br><br>Altura de pilas.....(m): 5.00<br>Altura d

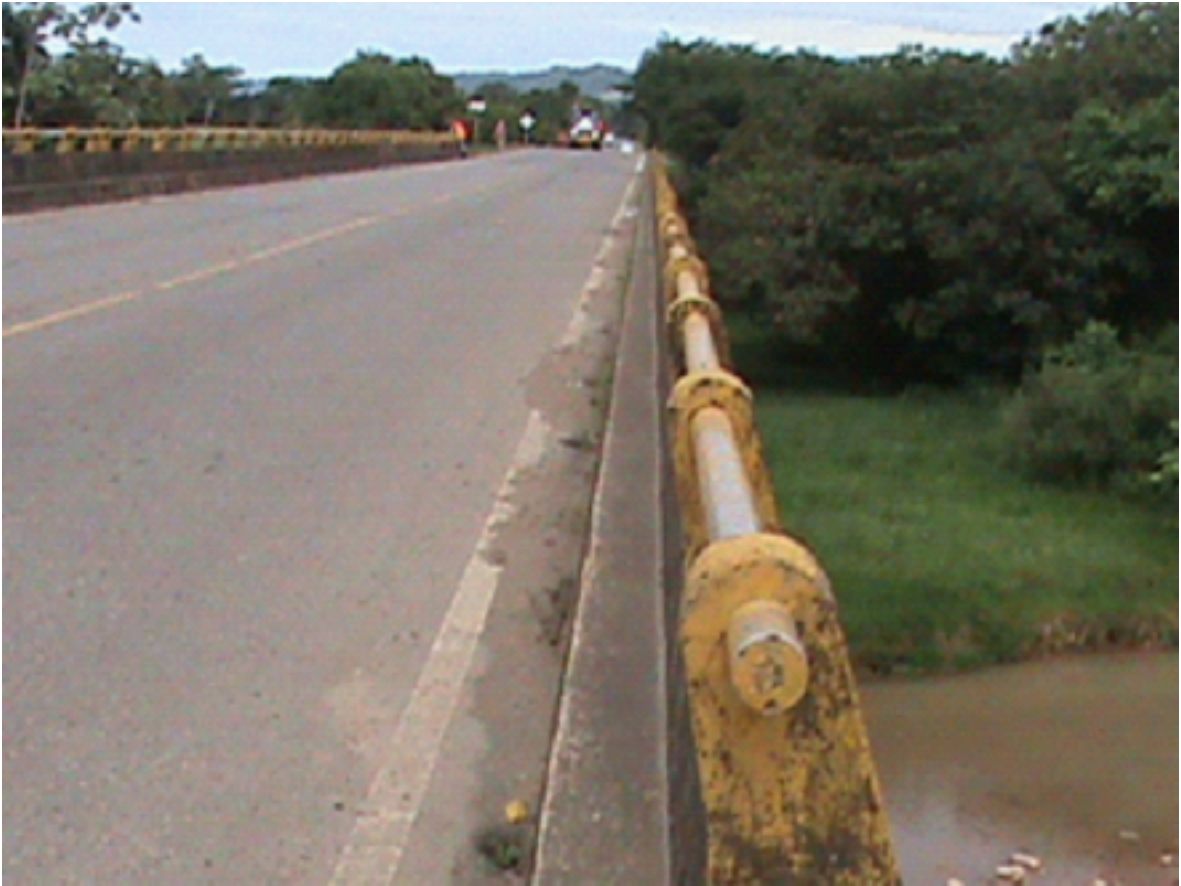
| Tipo de daño.....: | Descomposición | | |

| Reparaciones.....: | Z Otra | | |
| | C Tratamiento superficial (sello) | | |

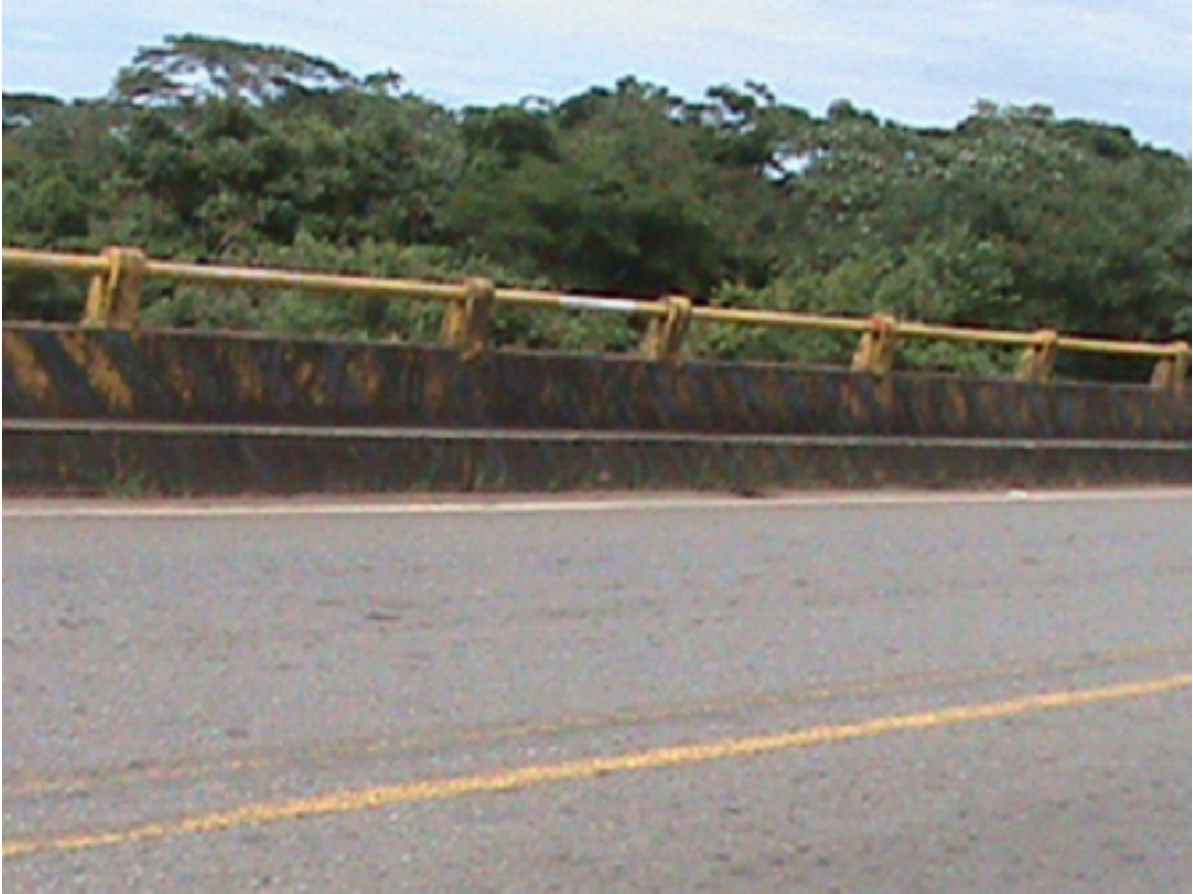
| Daño/Observaciones.: | La superficie del pavimento asfáltico presenta desgaste. Se presentan grietas longitudinales de ancho aproximado a 2cm, provocadas por asentamientos. En las zonas de juntas se presenta rotura y huecos. Se requiere de tratamiento superficial. Las losas de aproximación están agrietadas. Se requiere la reparación de éstas. | | |
| Tipo de daño.....: | Descomposición | | |

| Reparaciones.....: | Z Otra | | |
| | C Tratamiento superficial (sello) | | |

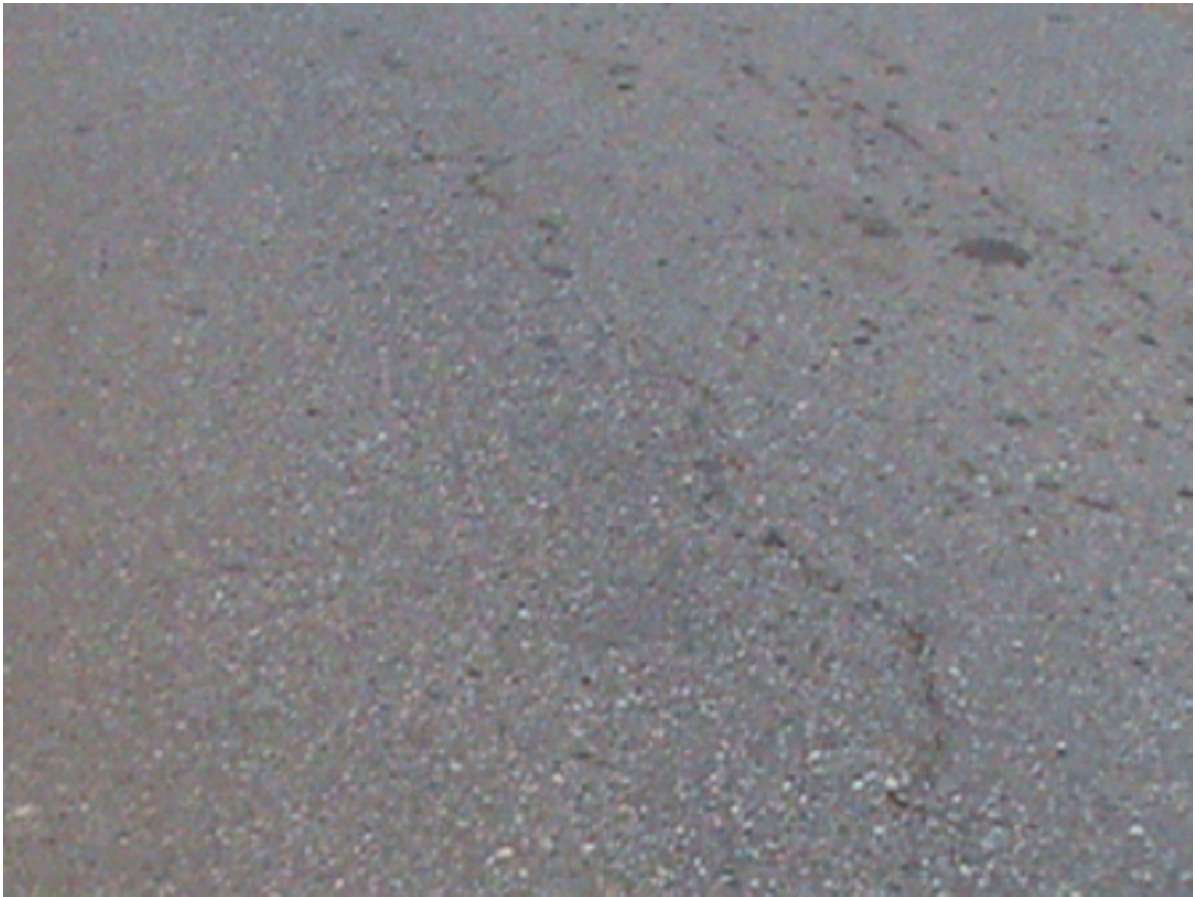
| Daño/Observaciones.: | La superficie del pavimento asfáltico presenta desgaste. Se presentan grietas longitudinales de ancho aproximado a 2cm, provocadas por asentamientos. En las zonas de juntas se presenta rotura y huecos. Se requiere de tratamiento superficial. Las losas de aproximación están agrietadas. Se requiere la reparación de éstas. | | |
| Tipo de daño.....: | Descomposición | | |

| Reparaciones.....: | Z Otra | | |
| | C Tratamiento superficial (sello) | | |

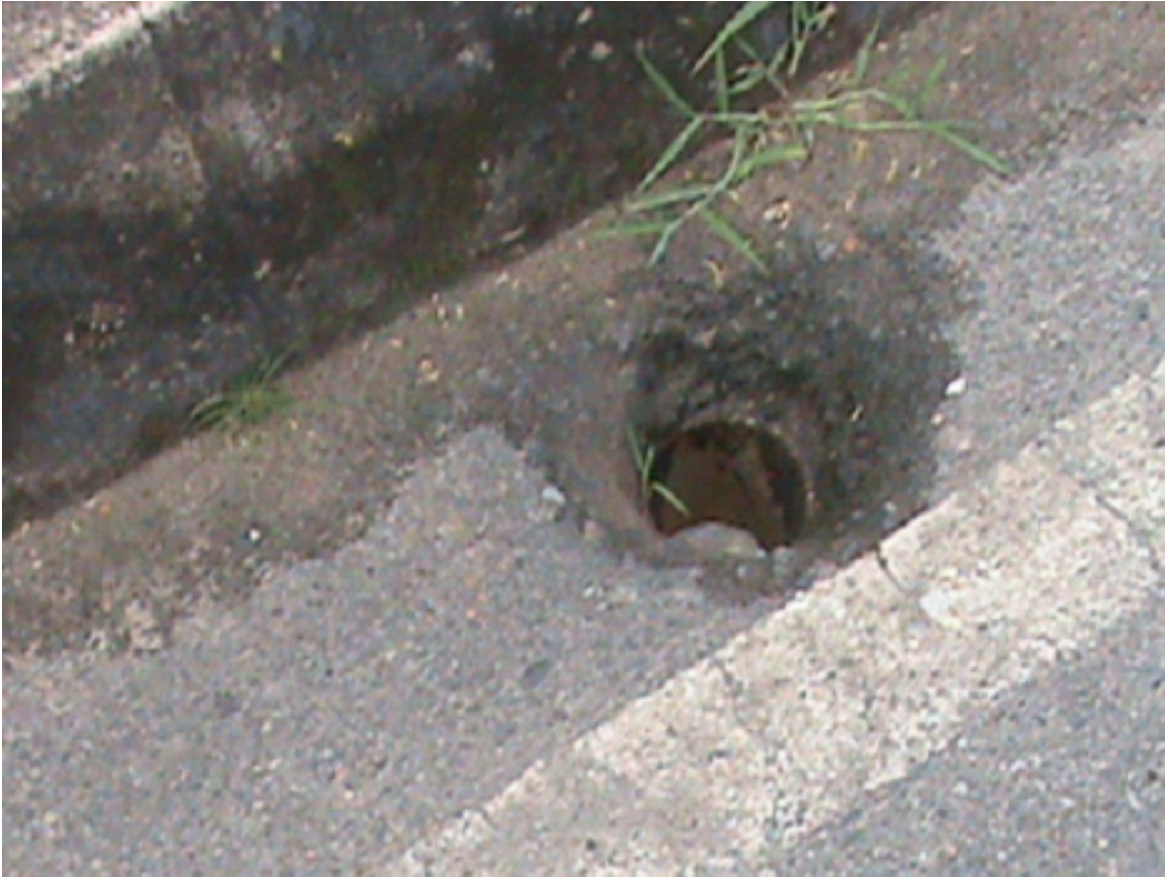
| Daño/Observaciones.: | La superficie del pavimento asfáltico presenta desgaste. Se presentan grietas longitudinales de ancho aproximado a 2cm, provocadas por asentamientos. En las zonas de juntas se presenta rotura y huecos. Se requiere de tratamiento superficial. Las losas de aproximación están agrietadas. Se requiere la reparación de éstas. | | |
| Tipo de daño.....: | Descomposición | | |

| Reparaciones.....: | Z Otra | | |
| | C Tratamiento superficial (sello) | | |

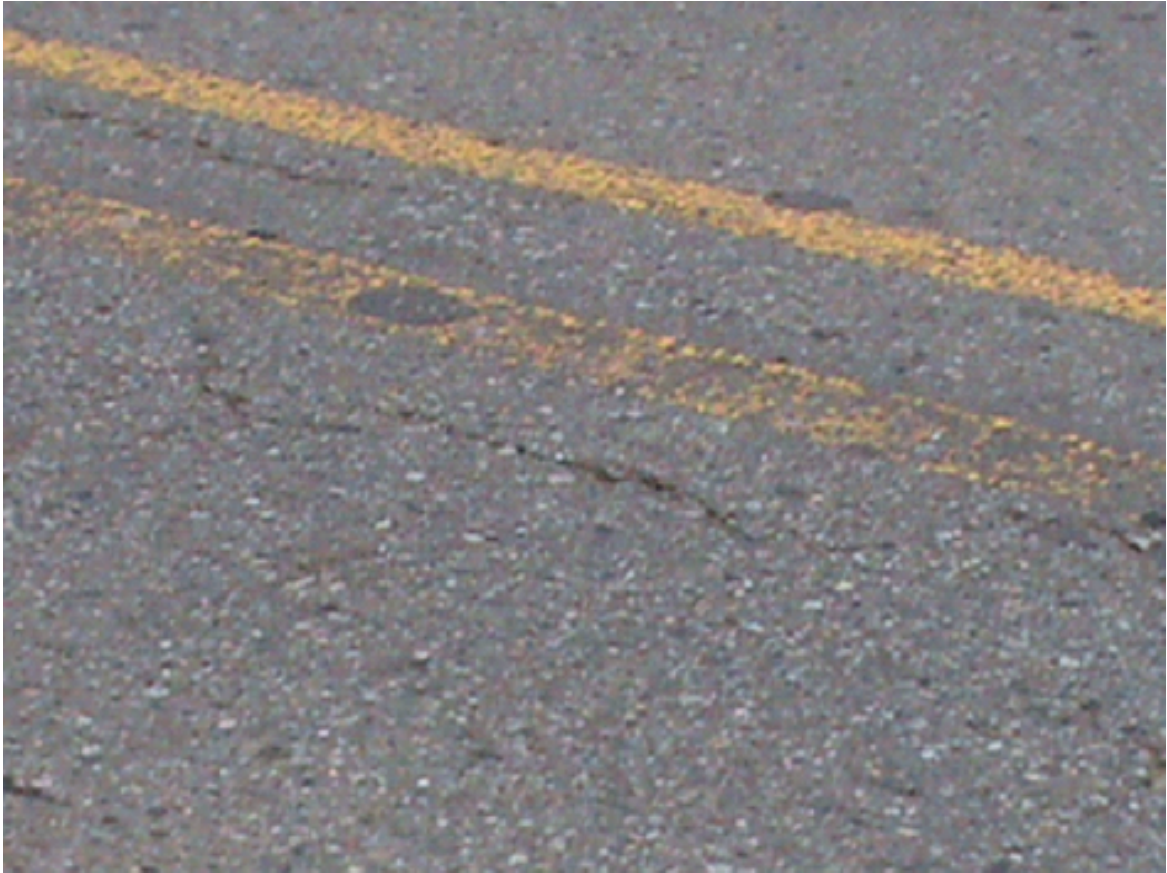
| Daño/Observaciones.: | La superficie del pavimento asfáltico presenta desgaste. Se presentan grietas longitudinales de ancho aproximado a 2cm, provocadas por asentamientos. En las zonas de juntas se presenta rotura y huecos. Se requiere de tratamiento superficial. Las losas de aproximación están agrietadas. Se requiere la reparación de éstas. | | |
| Tipo de daño.....: | Descomposición | | |

| Reparaciones.....: | Z Otra | | |
| | C Tratamiento superficial (sello) | | |

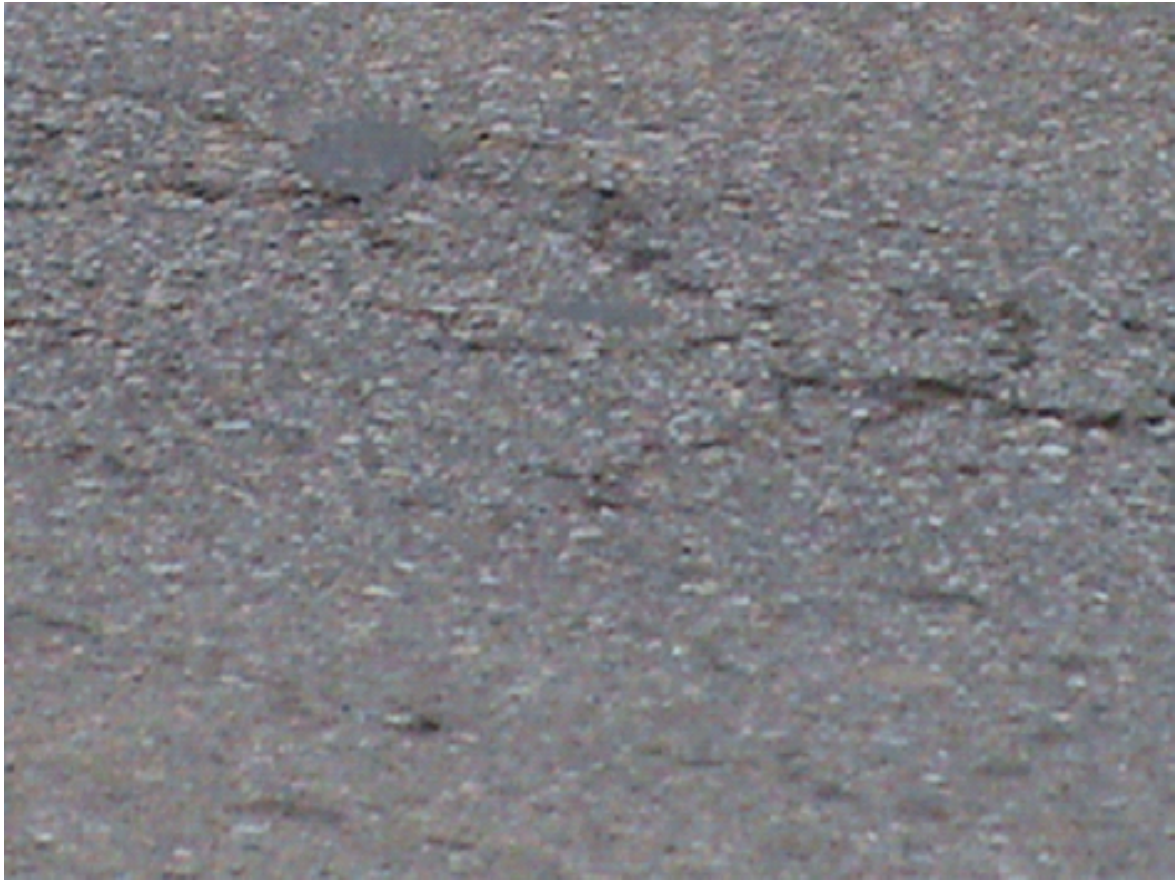
| Daño/Observaciones.: | La superficie del pavimento asfáltico presenta desgaste. Se presentan grietas longitudinales de ancho aproximado a 2cm, provocadas por asentamientos. En las zonas de juntas se presenta rotura y huecos. Se requiere de tratamiento superficial. Las losas de aproximación están agrietadas. Se requiere la reparación de éstas. | | |
| Tipo de daño.....: | Descomposición | | |

| Reparaciones.....: | Z Otra | | |
| | C Tratamiento superficial (sello) | | |

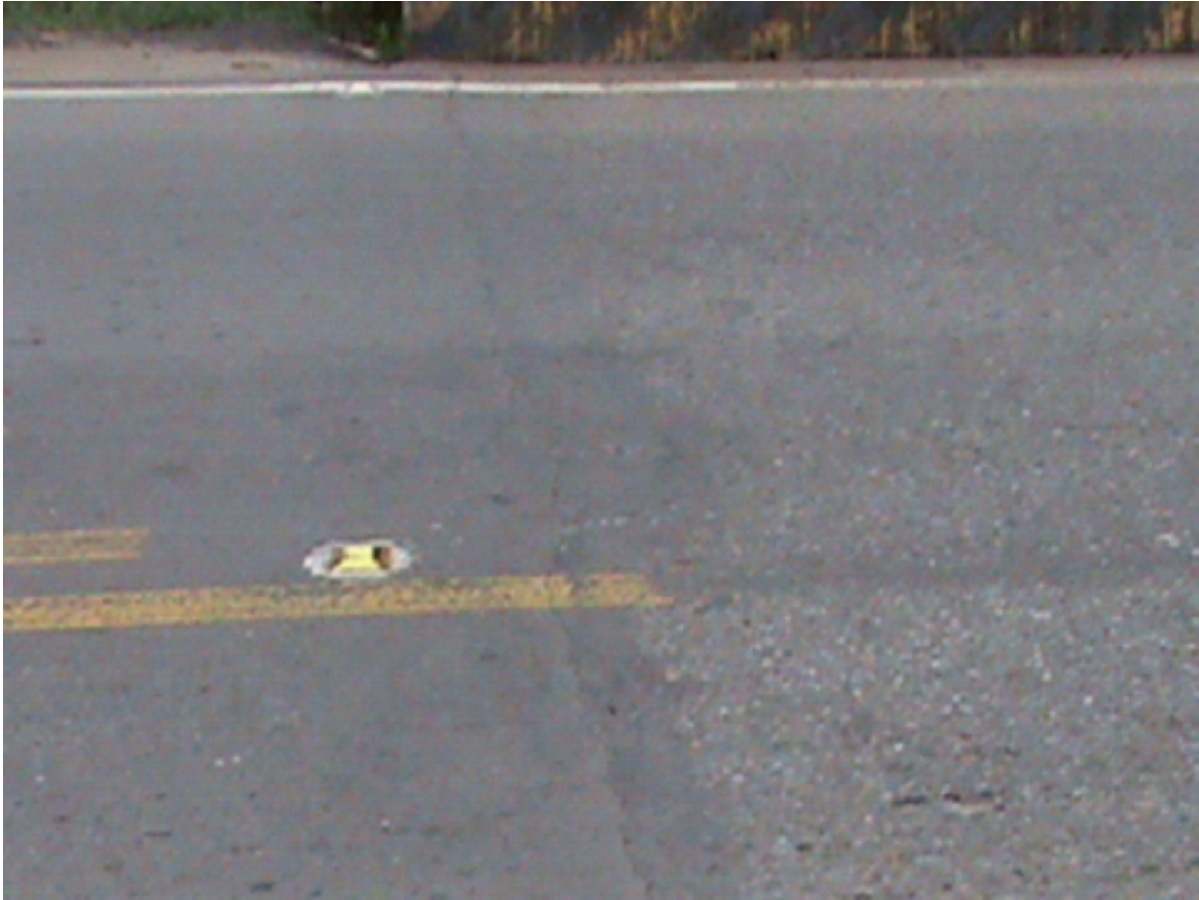
| Daño/Observaciones.: | La superficie del pavimento asfáltico presenta desgaste. Se presentan grietas longitudinales de ancho aproximado a 2cm, provocadas por asentamientos. En las zonas de juntas se presenta rotura y huecos. Se requiere de tratamiento superficial. Las losas de aproximación están agrietadas. Se requiere la reparación de éstas. | | |
| Tipo de daño.....: | Descomposición | | |

| Reparaciones.....: | Z Otra | | |
| | C Tratamiento superficial (sello) | | |

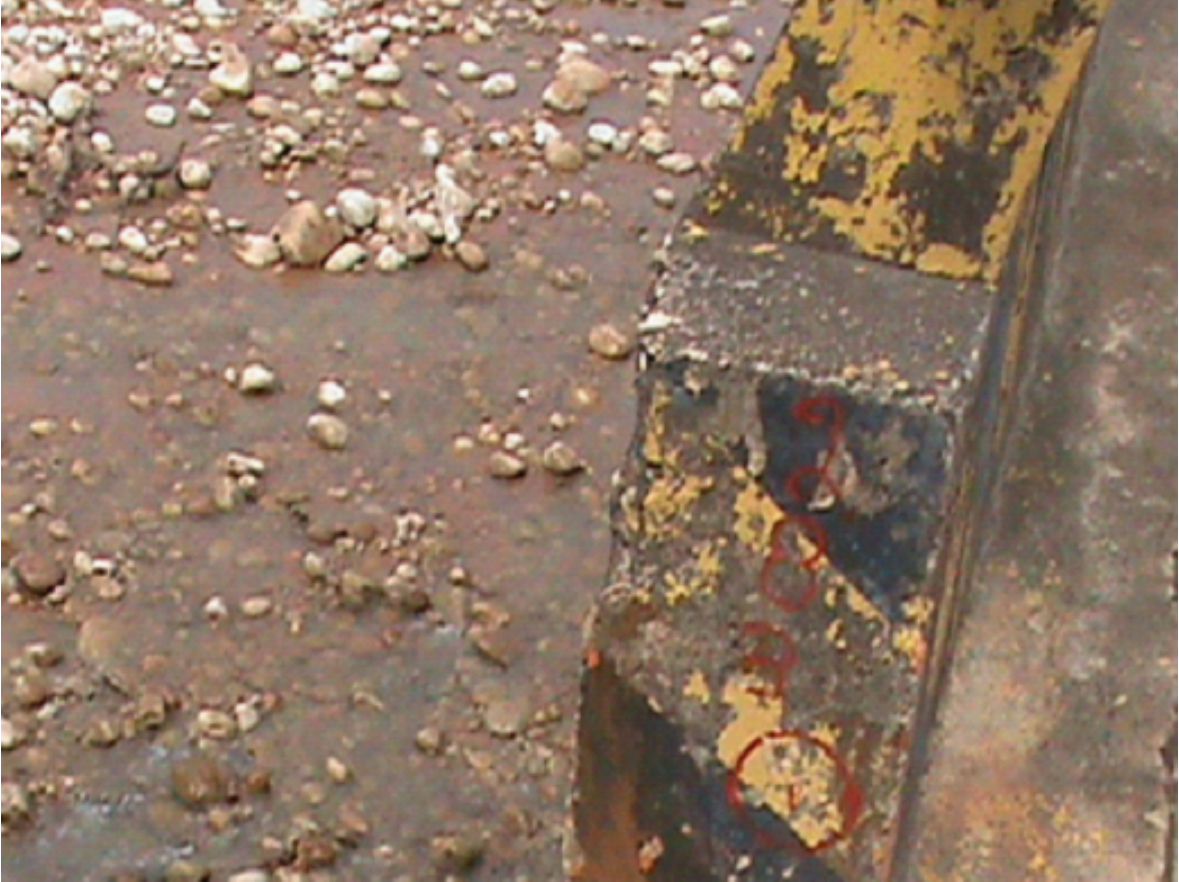
| Daño/Observaciones.: | Los bordillos presentan manchas de humedad, vegetación y deterioro de pintura. Se recomienda labores de mantenimiento rutinario como limpieza y aplicación de pintura. | | |
| Tipo de daño.....: | Otro | | |

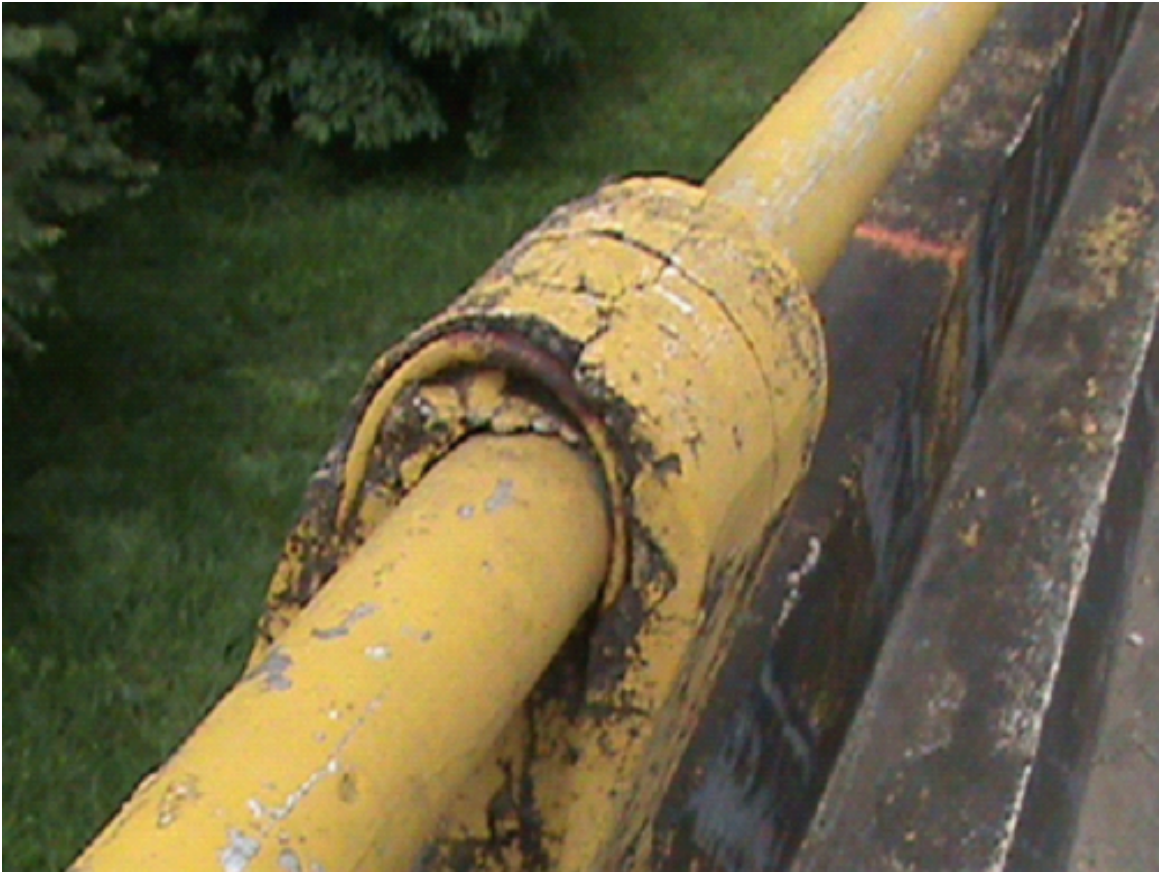
| Daño/Observaciones.: | Los bordillos presentan manchas de humedad, vegetación y deterioro de pintura. Se recomienda labores de mantenimiento rutinario como limpieza y aplicación de pintura. | | |
| Tipo de daño.....: | Otro | | |

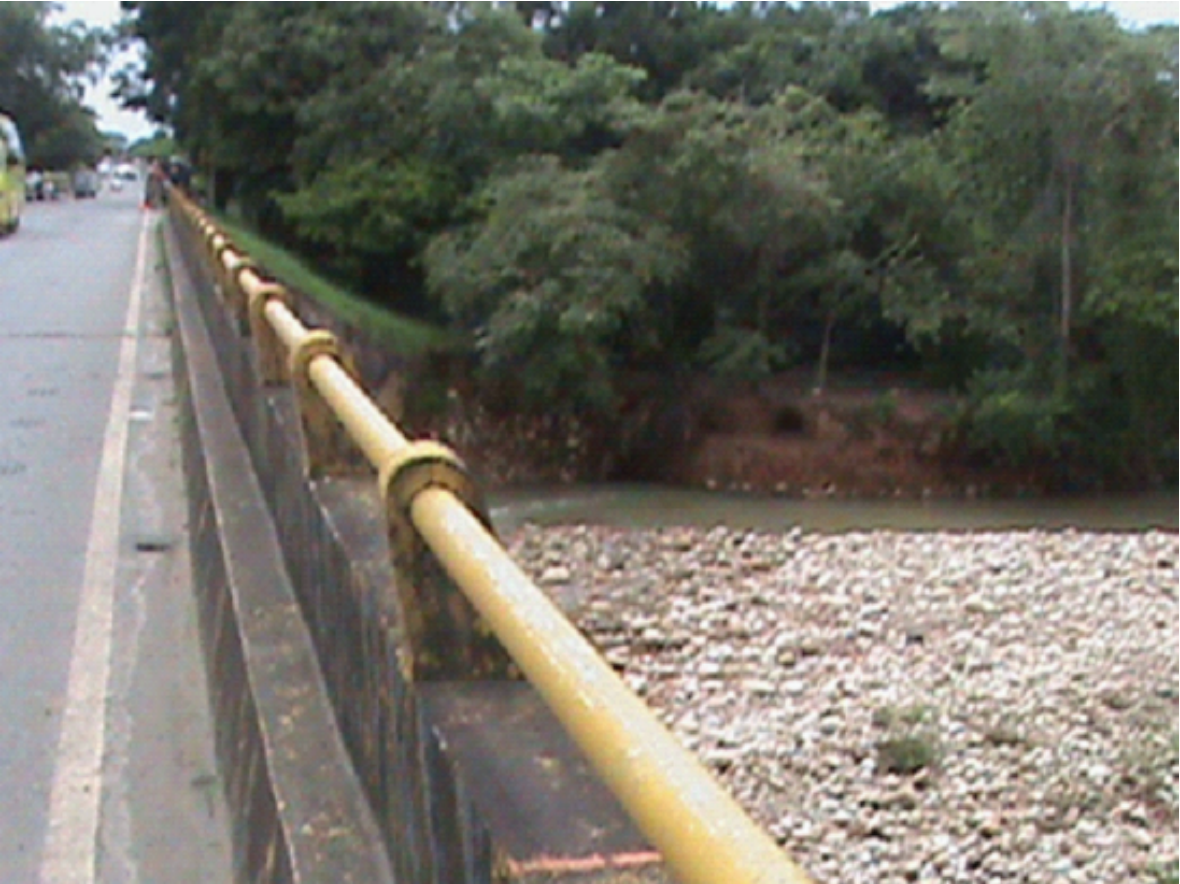
| Daño/Observaciones.: | Los bordillos presentan manchas de humedad, vegetación y deterioro de pintura. Se recomienda labores de mantenimiento rutinario como limpieza y aplicación de pintura. | | |
| Tipo de daño.....: | Otro | | |

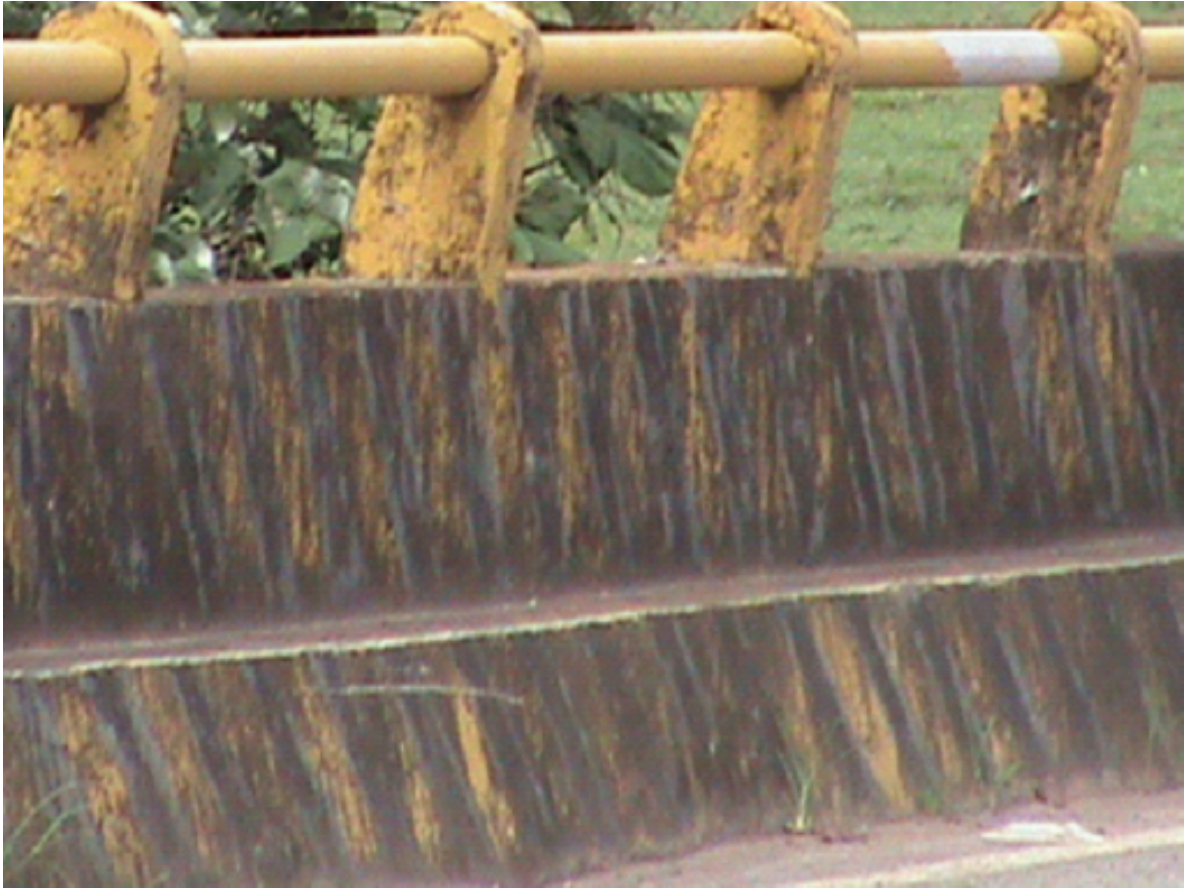
| Daño/Observaciones.: | Se presenta rotura del concreto y acero expuesto en las pilastras que amordazan los pasamanos metálicos. Se requiere reparación de barandas. | | |
| Tipo de daño.....: | Daño en conc. / acero expuesto | | |

| Reparaciones.....: | A Reparación de barandas de concreto | | |

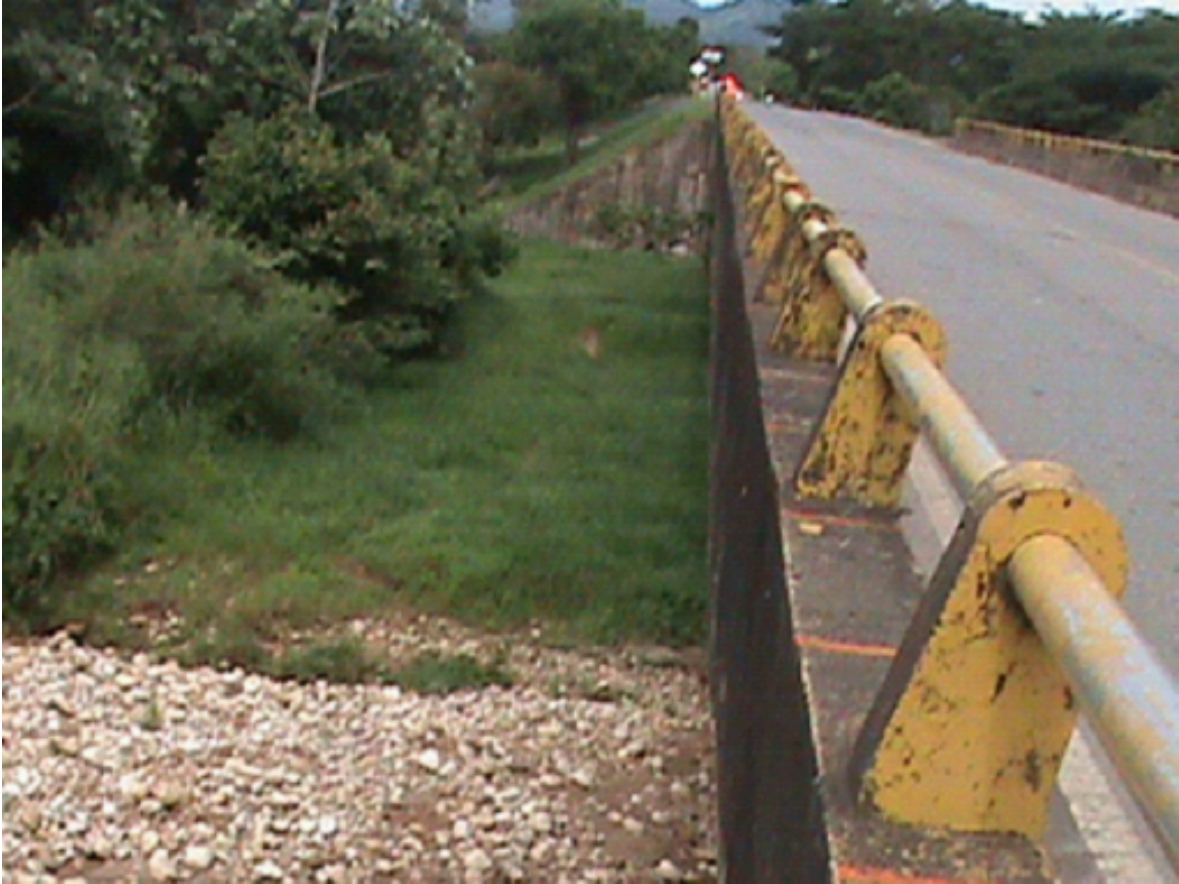
| Daño/Observaciones.: | Se presenta rotura del concreto y acero expuesto en las pilastras que amordazan los pasamanos metálicos. Se requiere reparación de barandas. | | |
| Tipo de daño.....: | Daño en conc. / acero expuesto | | |

| Reparaciones.....: | A Reparación de barandas de concreto | | |

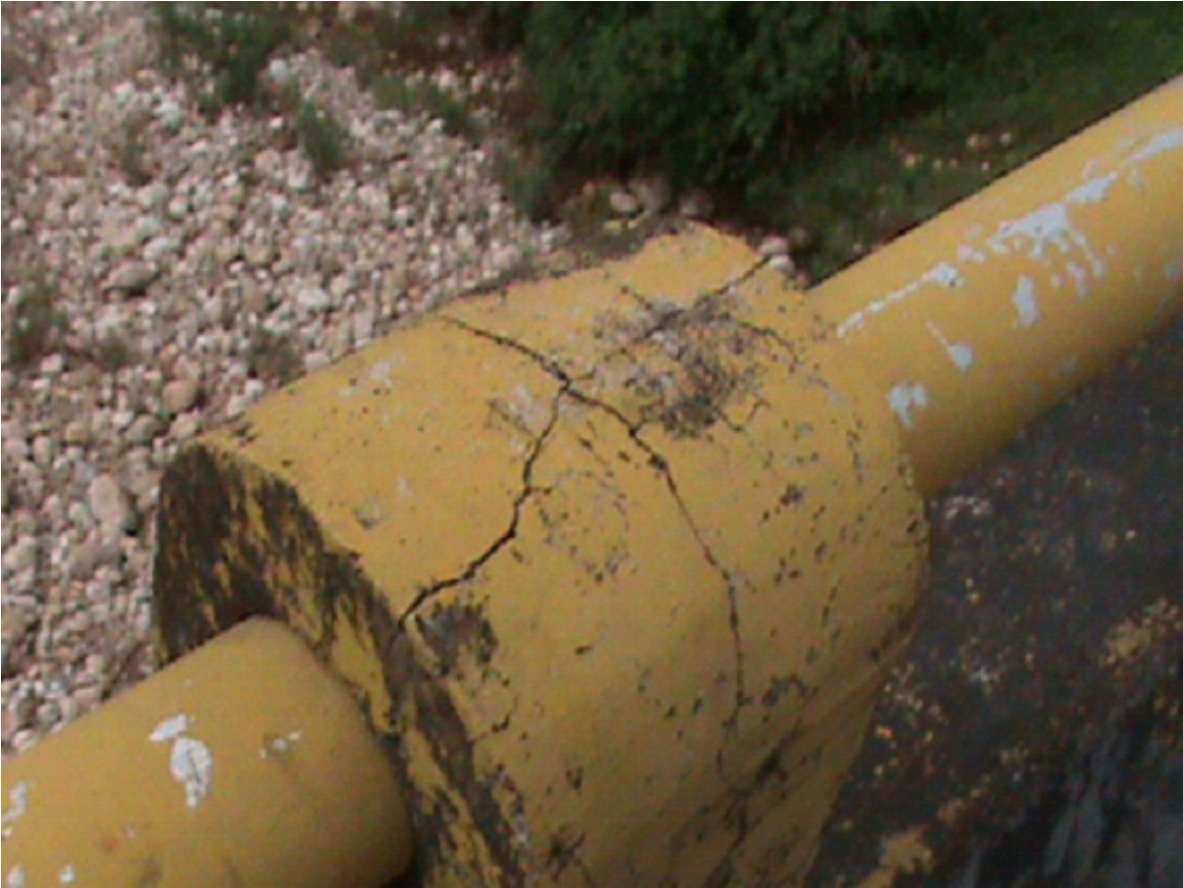
| Daño/Observaciones.: | Se presenta rotura del concreto y acero expuesto en las pilastras que amordazan los pasamanos metálicos. Se requiere reparación de barandas. | | |
| Tipo de daño.....: | Daño en conc. / acero expuesto | | |

| Reparaciones.....: | A Reparación de barandas de concreto | | |

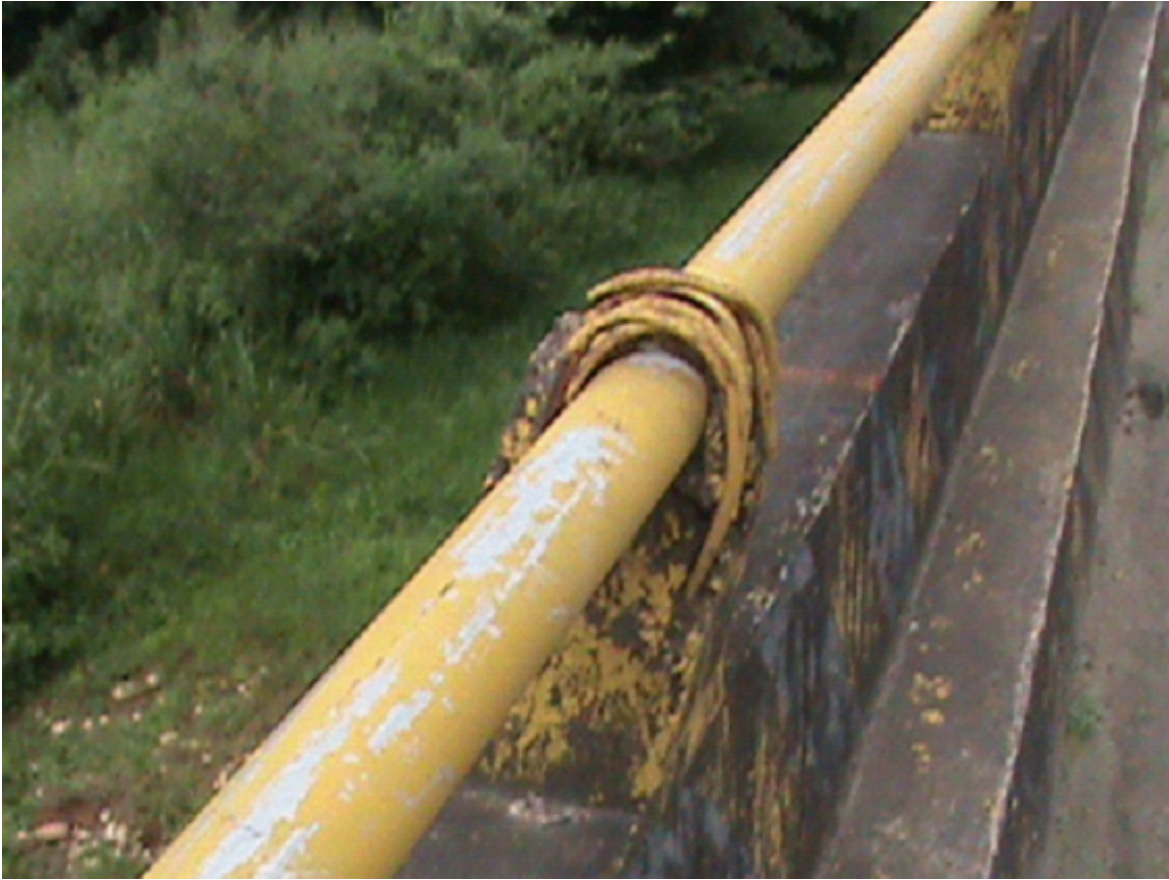
| Daño/Observaciones.: | Se presenta rotura del concreto y acero expuesto en las pilastras que amordazan los pasamanos metálicos. Se requiere reparación de barandas. | | |
| Tipo de daño.....: | Daño en conc. / acero expuesto | | |

| Reparaciones.....: | A Reparación de barandas de concreto | | |

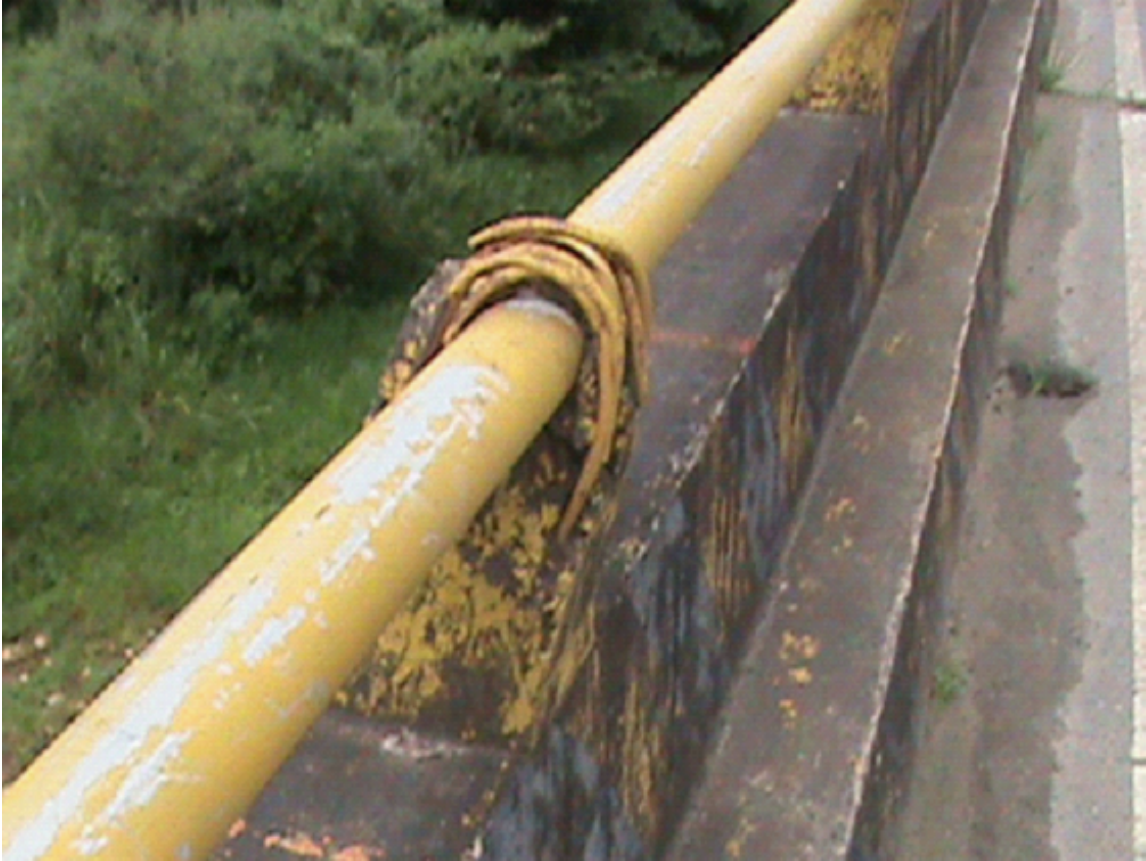
| Daño/Observaciones.: | Se presenta rotura del concreto y acero expuesto en las pilastras que amordazan los pasamanos metálicos. Se requiere reparación de barandas. | | |
| Tipo de daño.....: | Daño en conc. / acero expuesto | | |

| Reparaciones.....: | A Reparación de barandas de concreto | | |

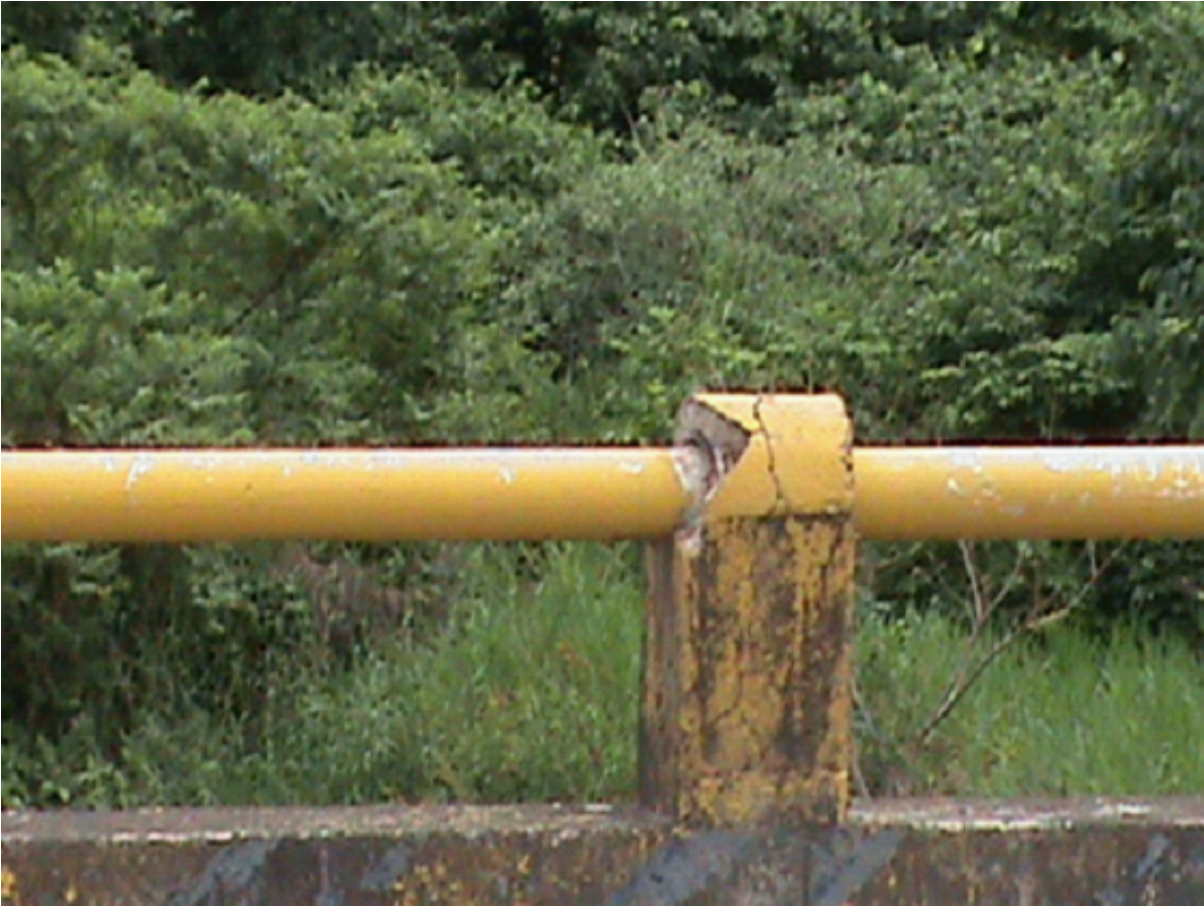
| Daño/Observaciones.: | Se presenta rotura del concreto y acero expuesto en las pilastras que amordazan los pasamanos metálicos. Se requiere reparación de barandas. | | |
| Tipo de daño.....: | Daño en conc. / acero expuesto | | |

| Reparaciones.....: | A Reparación de barandas de concreto | | |

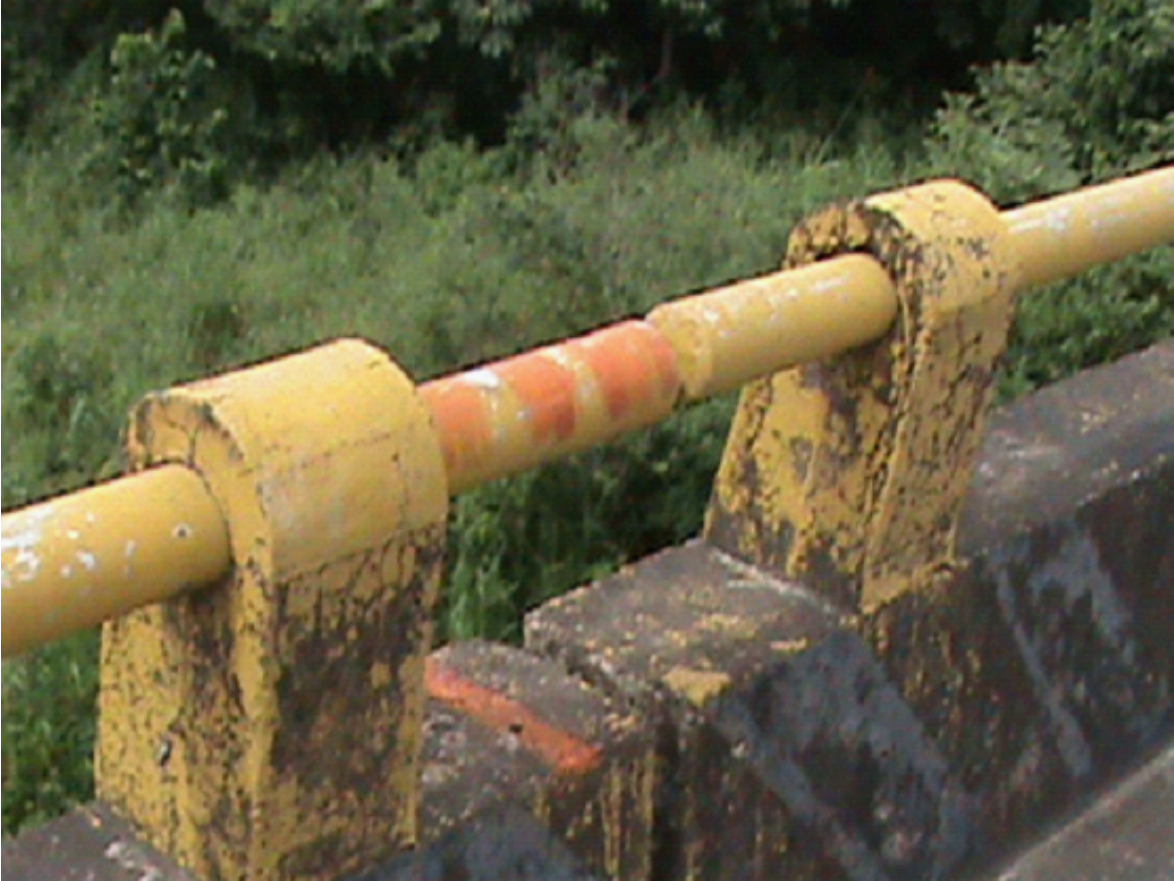
| Daño/Observaciones.: | Se presenta rotura del concreto y acero expuesto en las pilastras que amordazan los pasamanos metálicos. Se requiere reparación de barandas. | | |
| Tipo de daño.....: | Daño en conc. / acero expuesto | | |

| Reparaciones.....: | A Reparación de barandas de concreto | | |

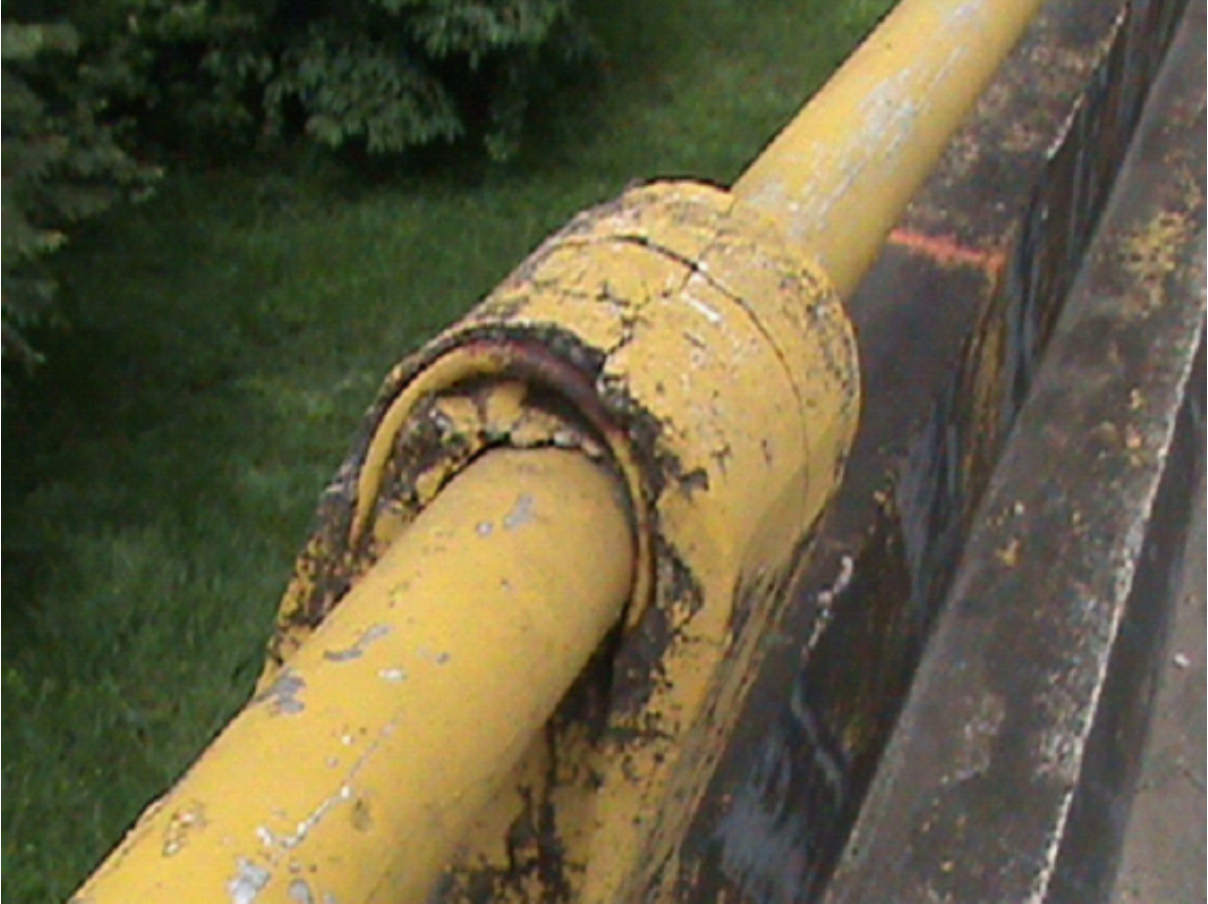
| Daño/Observaciones.: | Se presenta rotura del concreto y acero expuesto en las pilastras que amordazan los pasamanos metálicos. Se requiere reparación de barandas. | | |
| Tipo de daño.....: | Daño en conc. / acero expuesto | | |

| Reparaciones.....: | A Reparación de barandas de concreto | | |

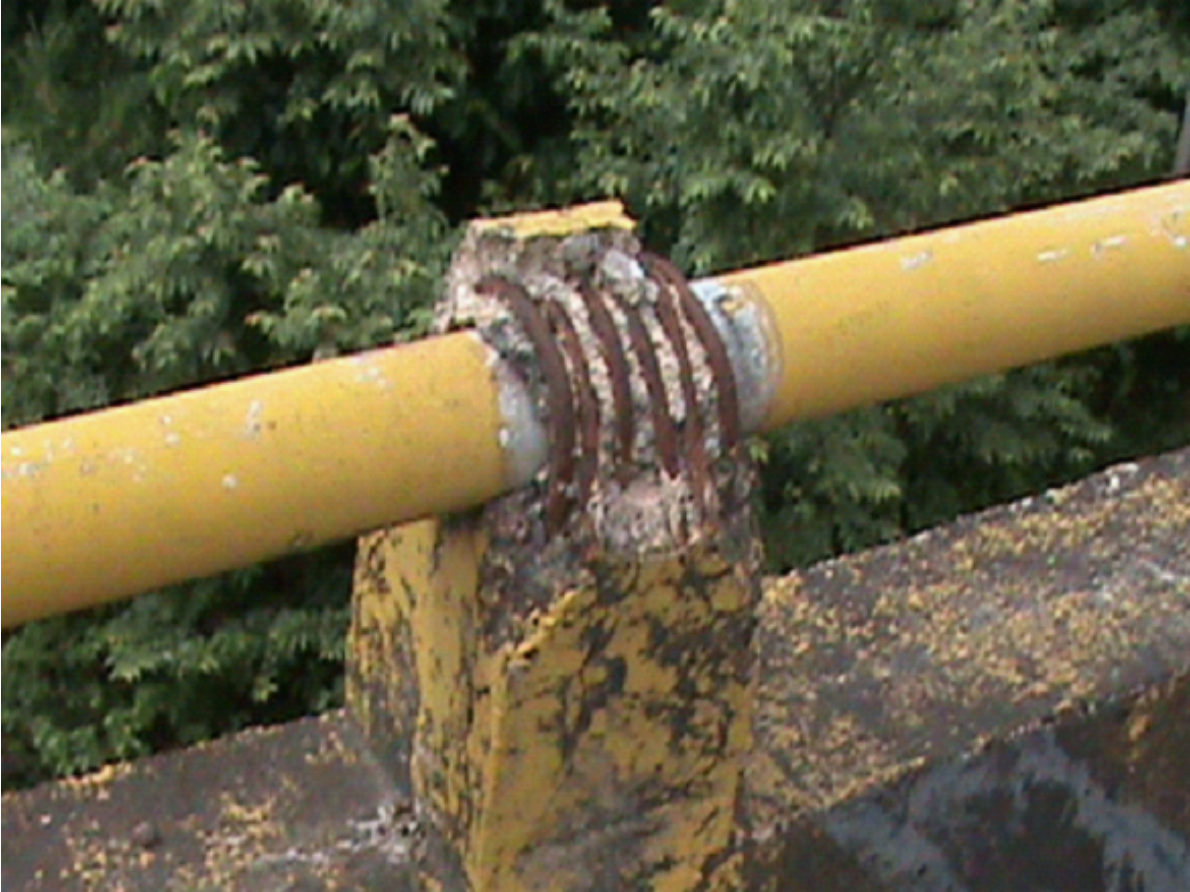
| Daño/Observaciones.: | Se presenta rotura del concreto y acero expuesto en las pilastras que amordazan los pasamanos metálicos. Se requiere reparación de barandas. | | |
| Tipo de daño.....: | Daño en conc. / acero expuesto | | |

| Reparaciones.....: | A Reparación de barandas de concreto | | |
