| SDC/INV | SiPuCol | Fecha | Hoja |
|---|---|---|---|
| Informe de inspección principal | | 18/09/12 | 1 |
| 07-6513-024.00 El Pore | | | |
| Regional.....: 7 Casanare<br>Ruta.....: Troncal Villa Garzón - Saravena<br>Carretera.....: Yopal - Paz de Ariporo<br>Lado de la car...: 0<br>Abscisa.....: 70+0277<br>No del registro...: 580<br><br>Año de construcción.....:<br>Año de la última reconstrucción.....:<br><br>Paso Superior/Inferior.....: S<br>Dir. de abs. de la carretera principal.:<br>Requisitos de la inspección.....: 0 Nada<br><br>Recolección de datos : Fecha.....: 2012.05.23<br>: Iniciales.....: JPJG<br><br>Posición geográfica...:<br>Latitud: 5 gra 43.89 min N Longitud: 72 gra 0.33 min 0 Altitud: 298 m<br><br>Geometría: Número de luces.....: 3<br>Longitud de la luz menor (m): 30.00<br>Longitud de la luz mayor (m): 30.00<br>Longitud total .....(m): 90.00<br>Ancho del tablero.....(m): 9.00<br>Ancho del separador.....(m): 0.00<br>Ancho del andén izquierdo(m): 0.00<br>Ancho del andén derecho..(m): 0.00<br>Ancho de la calzada.....(m): 7.50<br>Ancho entre bordillos....(m): 8.10<br>Ancho del acceso.....(m): 7.50<br>Area.....(m2): 810.00<br><br>Altura de pilas.....(m): 5.00<br>Altura d

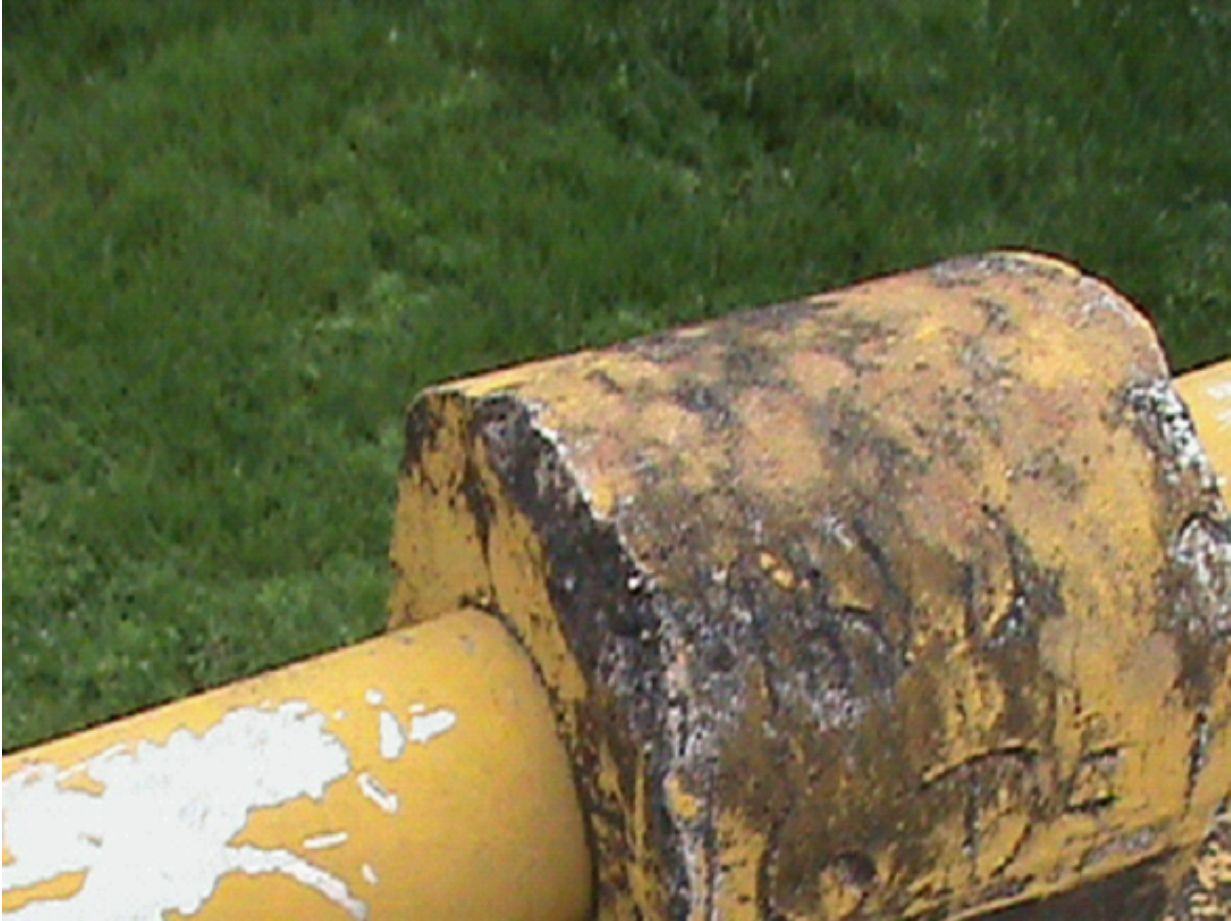
| Daño/Observaciones.: | Se presenta rotura del concreto y acero expuesto en las pilastras que amordazan los pasamanos metálicos. Se requiere reparación de barandas. | | |
| Tipo de daño.....: | Daño en conc. / acero expuesto | | |

| Reparaciones.....: | A Reparación de barandas de concreto | | |

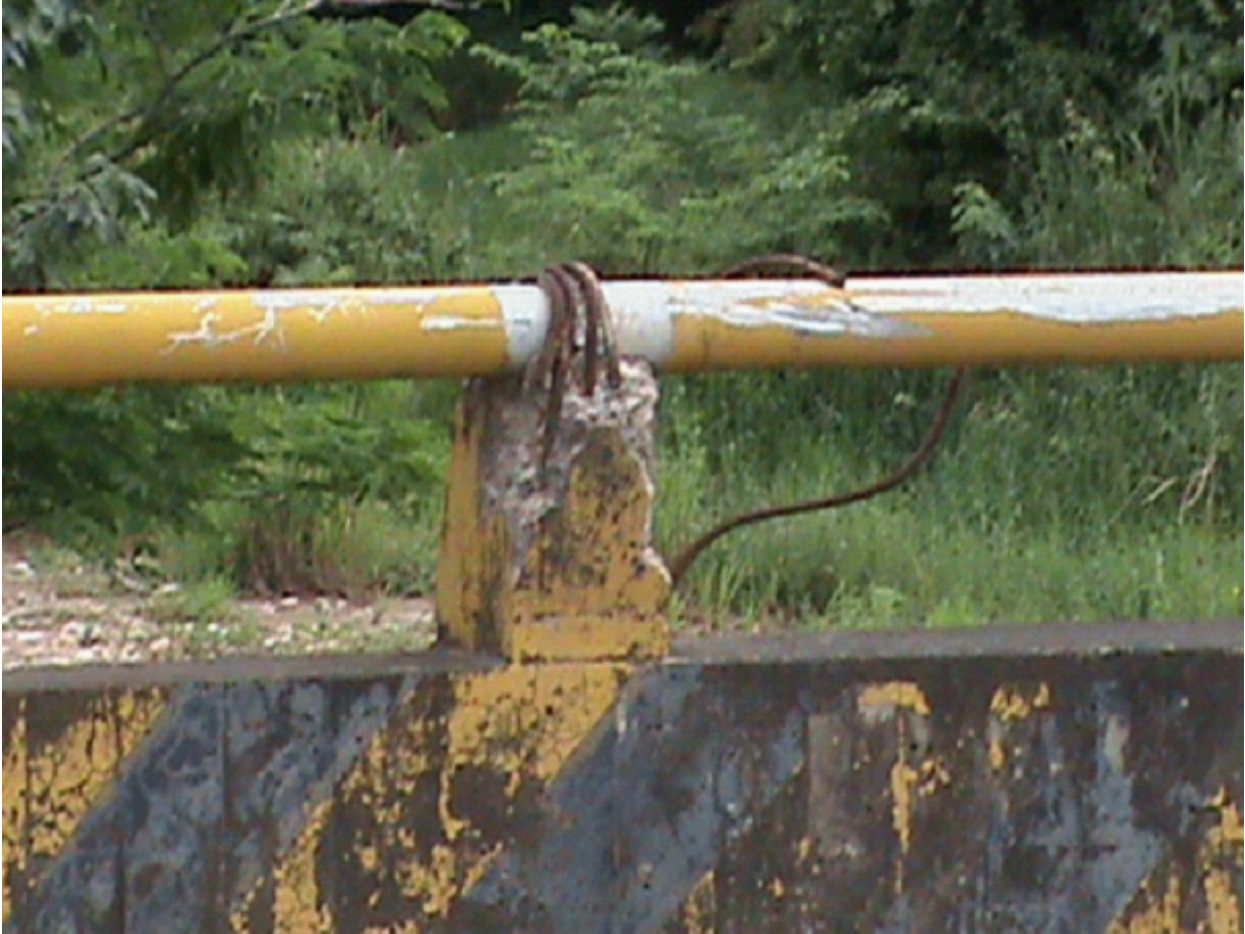
| Daño/Observaciones.: | Se presenta rotura del concreto y acero expuesto en las pilastras que amordazan los pasamanos metálicos. Se requiere reparación de barandas. | | |
| Tipo de daño.....: | Daño en conc. / acero expuesto | | |

| Reparaciones.....: | A Reparación de barandas de concreto | | |

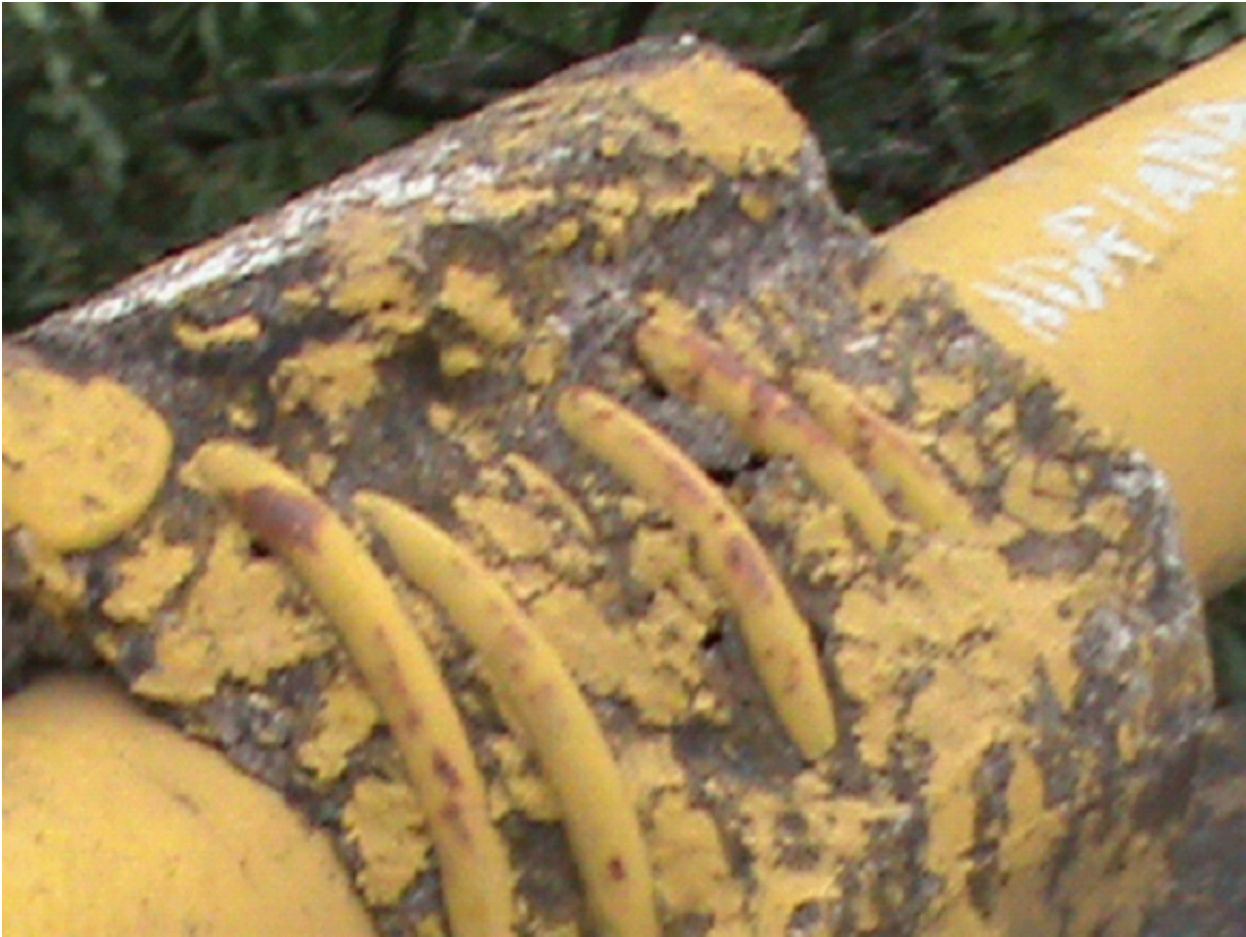
| Daño/Observaciones.: | Se presenta rotura del concreto y acero expuesto en las pilastras que amordazan los pasamanos metálicos. Se requiere reparación de barandas. | | |
| Tipo de daño.....: | Daño en conc. / acero expuesto | | |

| Reparaciones.....: | A Reparación de barandas de concreto | | |

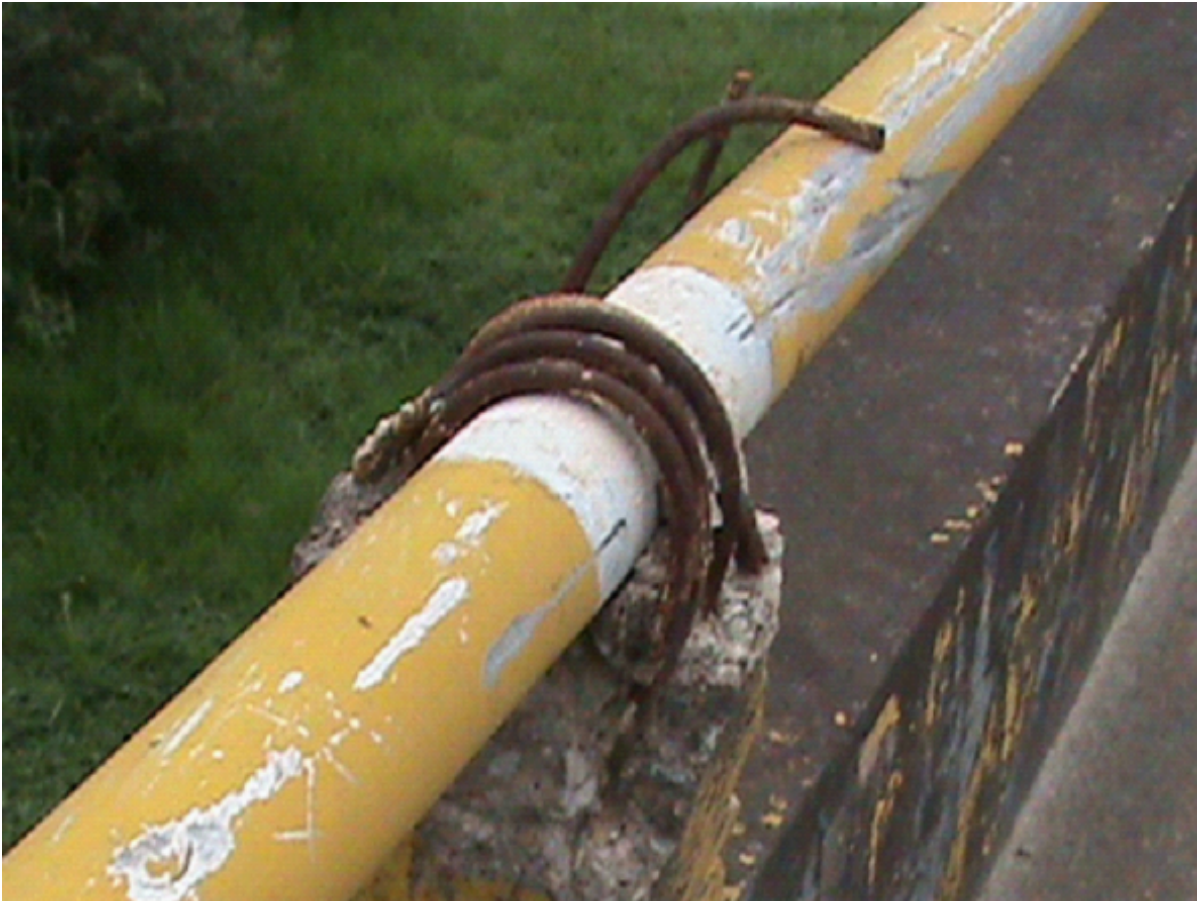
| Daño/Observaciones.: | Se presenta rotura del concreto y acero expuesto en las pilastras que amordazan los pasamanos metálicos. Se requiere reparación de barandas. | | |
| Tipo de daño.....: | Daño en conc. / acero expuesto | | |

| Reparaciones.....: | A Reparación de barandas de concreto | | |

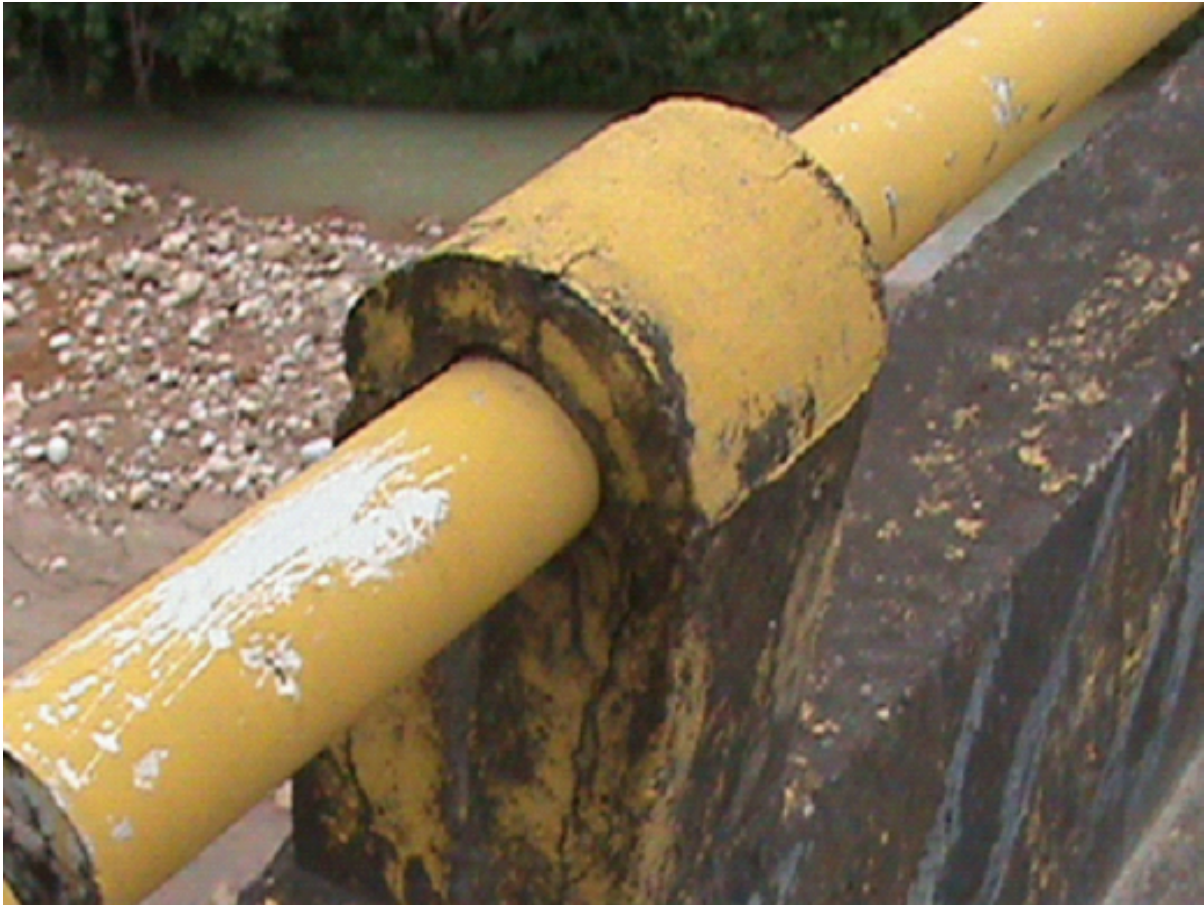
| Daño/Observaciones.: | Se presenta rotura del concreto y acero expuesto en las pilastras que amordazan los pasamanos metálicos. Se requiere reparación de barandas. | | |
| Tipo de daño.....: | Daño en conc. / acero expuesto | | |

| Reparaciones.....: | A Reparación de barandas de concreto | | |

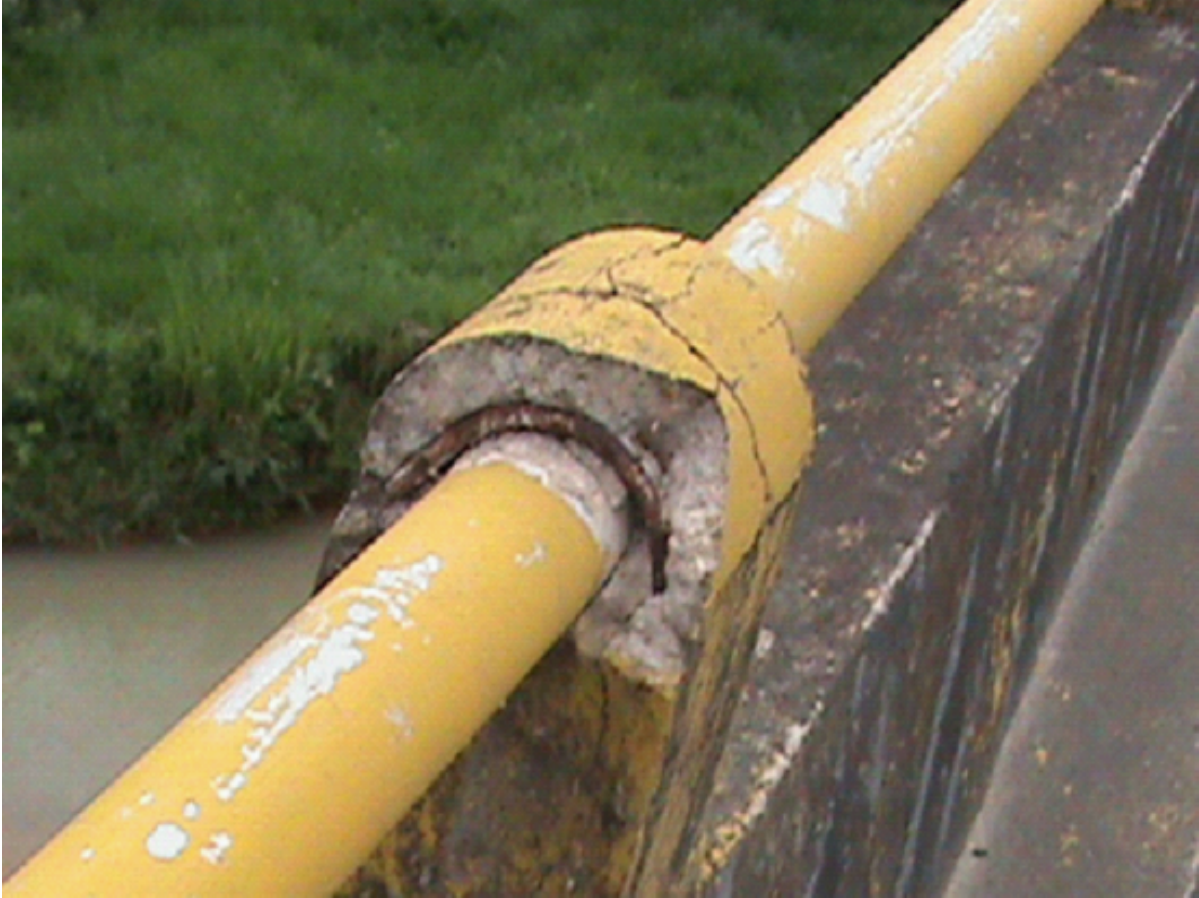
| Daño/Observaciones.: | Se presenta rotura del concreto y acero expuesto en las pilastras que amordazan los pasamanos metálicos. Se requiere reparación de barandas. | | |
| Tipo de daño.....: | Daño en conc. / acero expuesto | | |

| Reparaciones.....: | A Reparación de barandas de concreto | | |

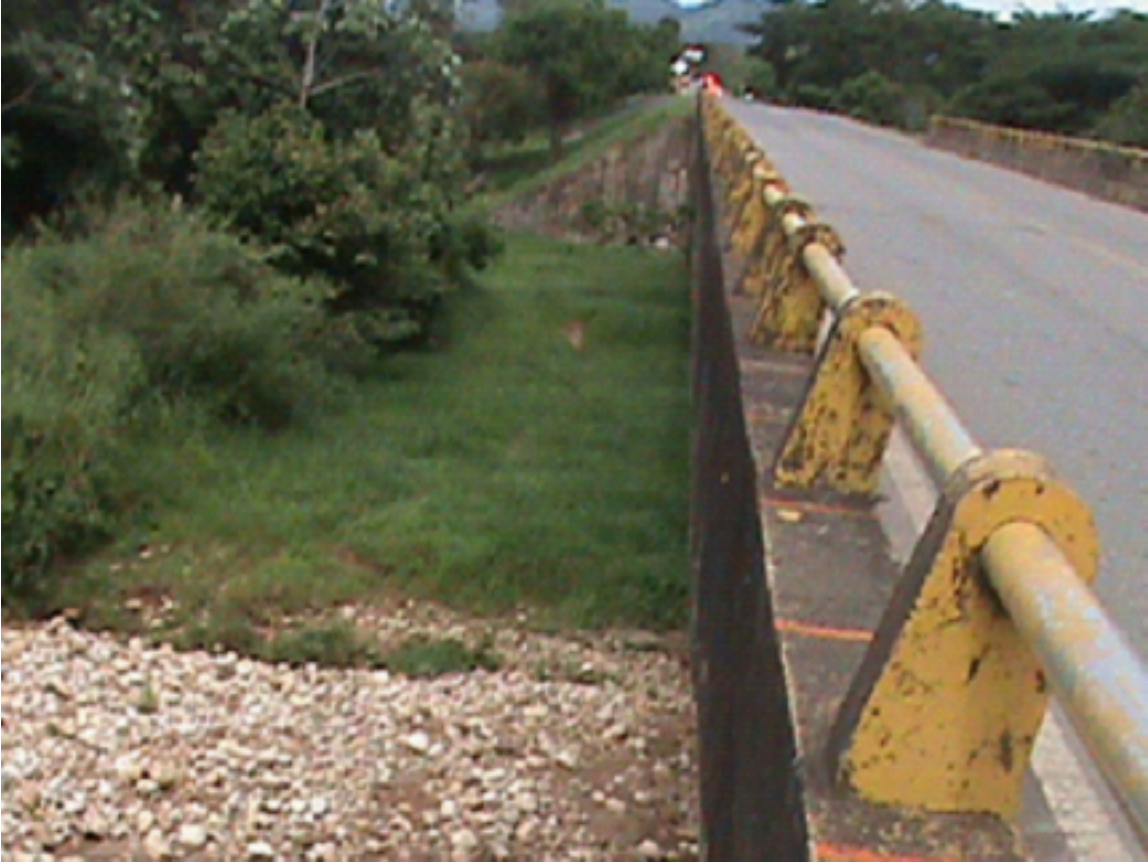
| Daño/Observaciones.: | El talud adyacente a la aleta No4 presenta deslizamiento de material. Se requiere la construcción de un muro de contención que puede ser en gaviones. | | |
| Tipo de daño.....: | Asentamiento / Movimiento | | |

| Reparaciones.....: | Z Otra | | |

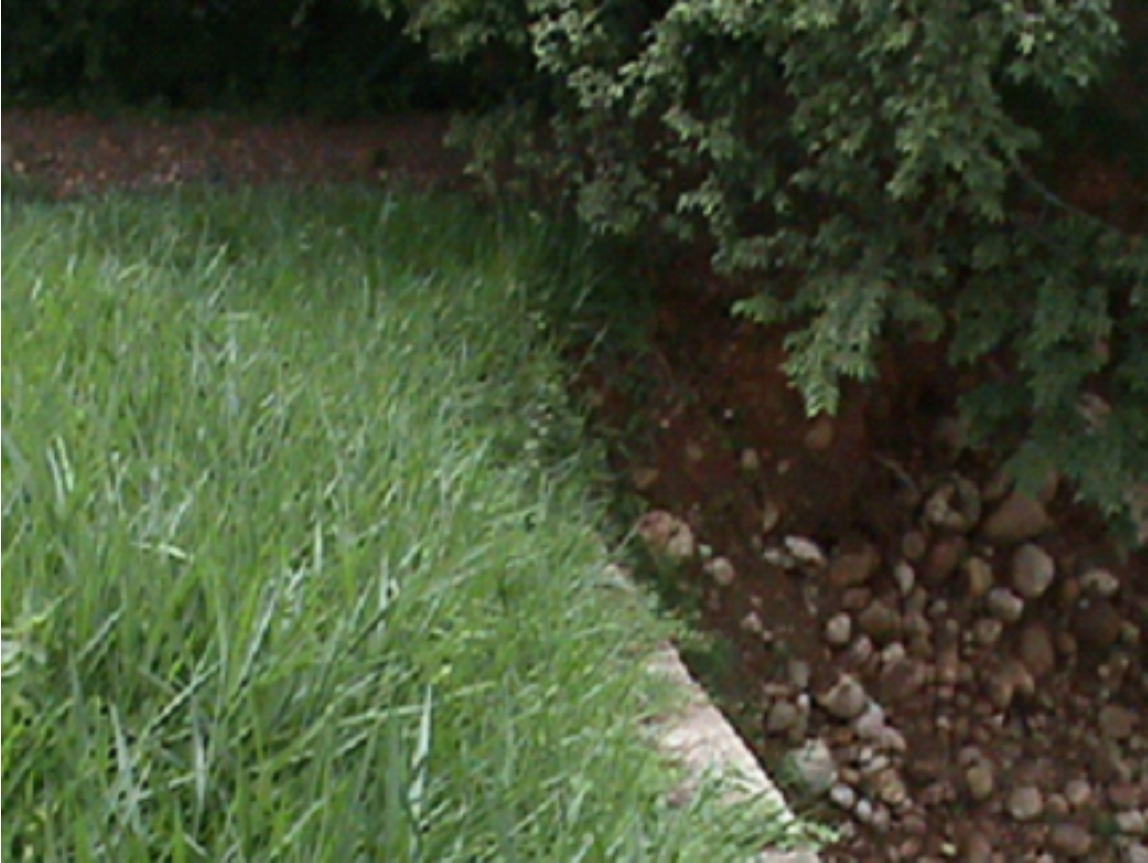
| Daño/Observaciones.: | El talud adyacente a la aleta No4 presenta deslizamiento de material. Se requiere la construcción de un muro de contención que puede ser en gaviones. | | |
| Tipo de daño.....: | Asentamiento / Movimiento | | |

| Reparaciones.....: | Z Otra | | |

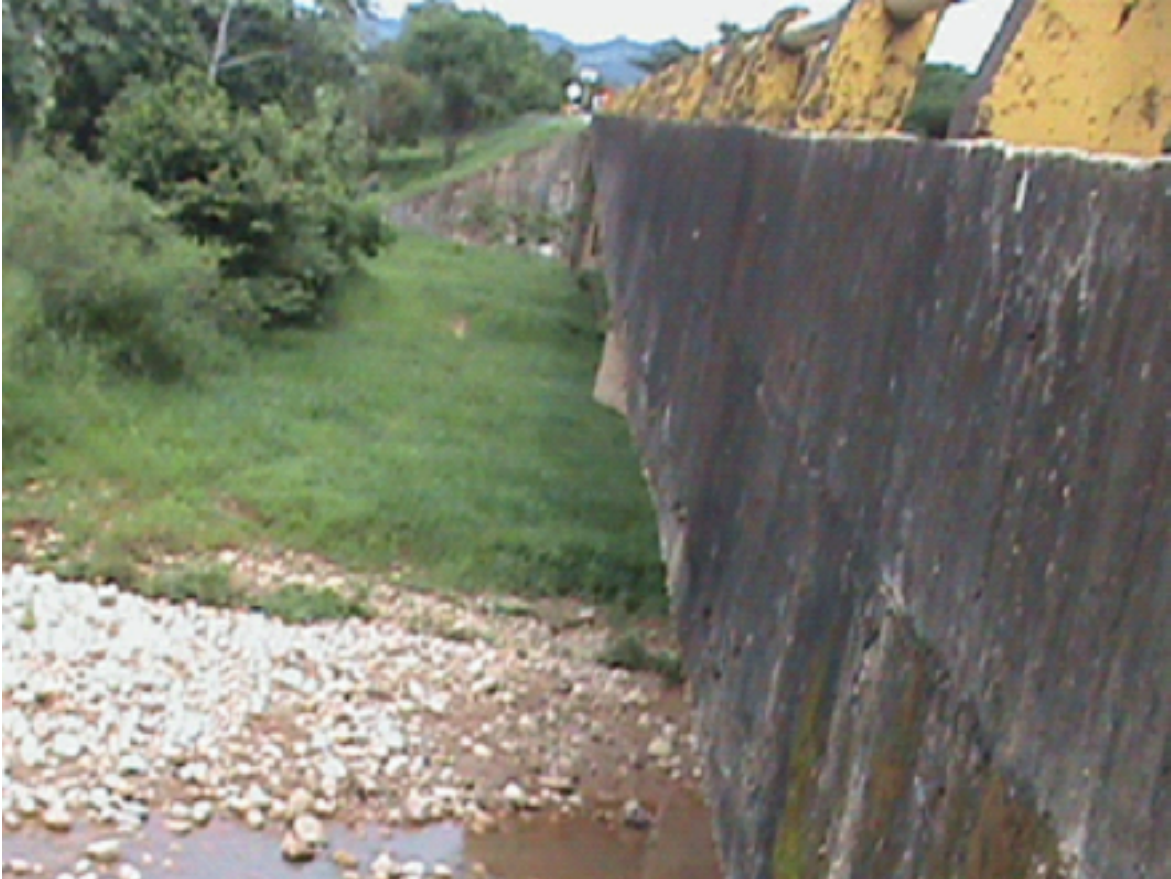
| Daño/Observaciones.: | El talud adyacente a la aleta No4 presenta deslizamiento de material. Se requiere la construcción de un muro de contención que puede ser en gaviones. | | |
| Tipo de daño.....: | Asentamiento / Movimiento | | |

| Reparaciones.....: | Z Otra | | |

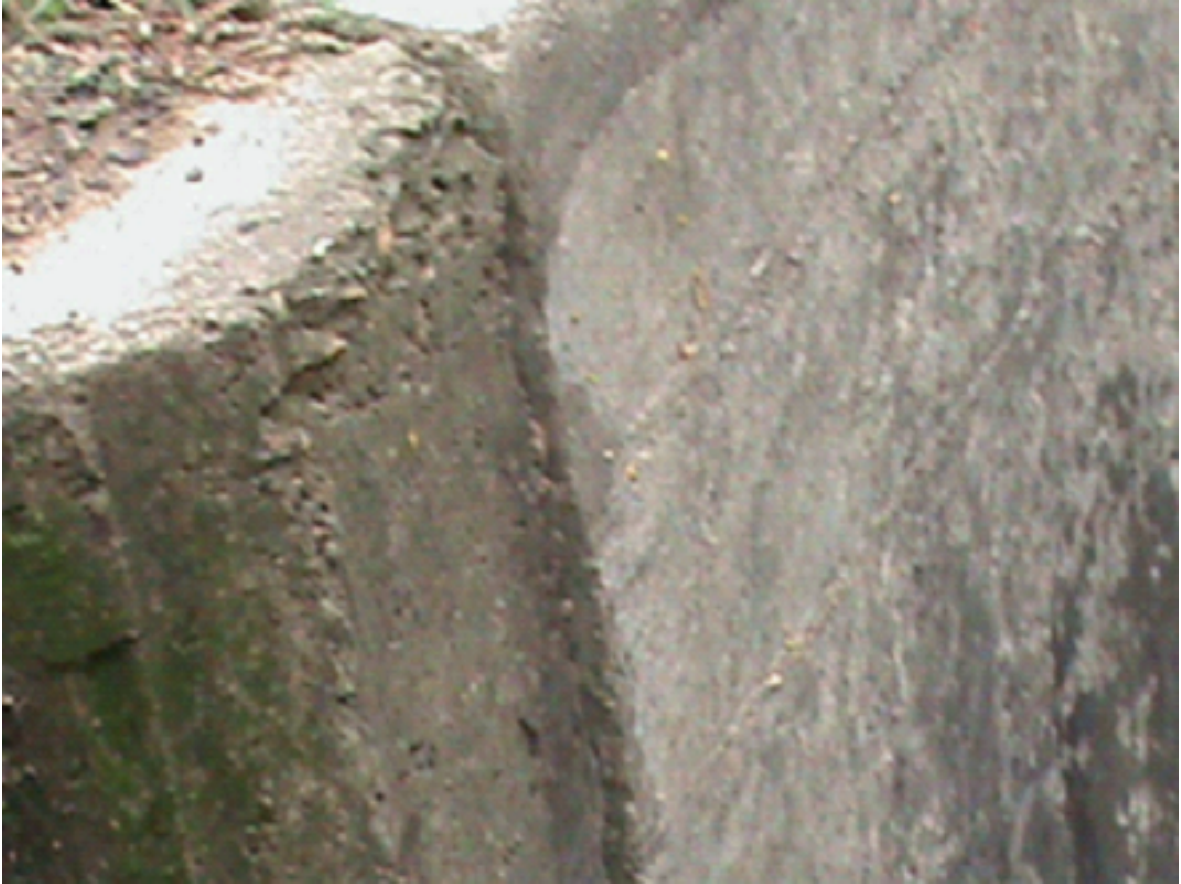
| Daño/Observaciones.: | El talud adyacente a la aleta No4 presenta deslizamiento de material. Se requiere la construcción de un muro de contención que puede ser en gaviones. | | |
| Tipo de daño.....: | Asentamiento / Movimiento | | |

| Reparaciones.....: | Z Otra | | |

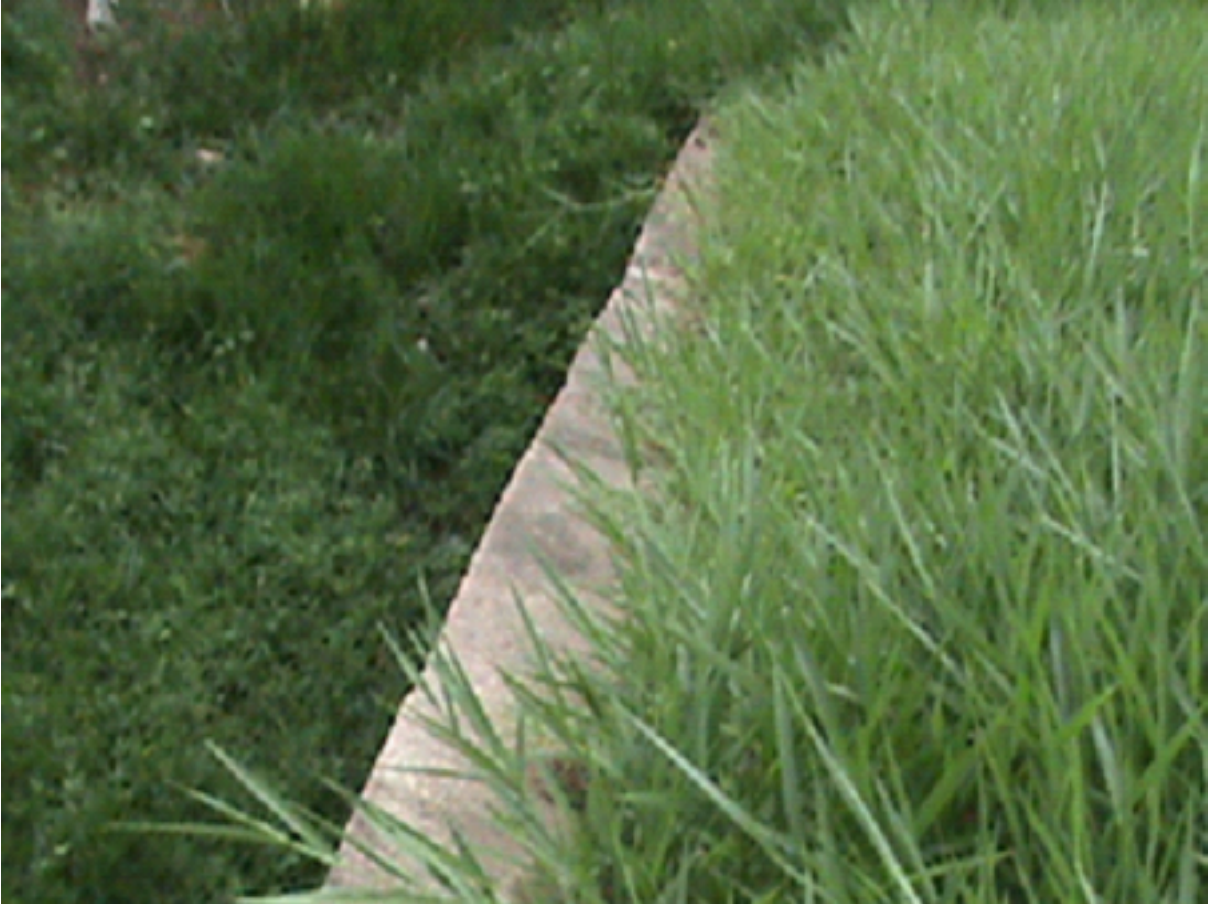
| Daño/Observaciones.: | El talud adyacente a la aleta No4 presenta deslizamiento de material. Se requiere la construcción de un muro de contención que puede ser en gaviones. | | |
| Tipo de daño.....: | Asentamiento / Movimiento | | |

| Reparaciones.....: | Z Otra | | |

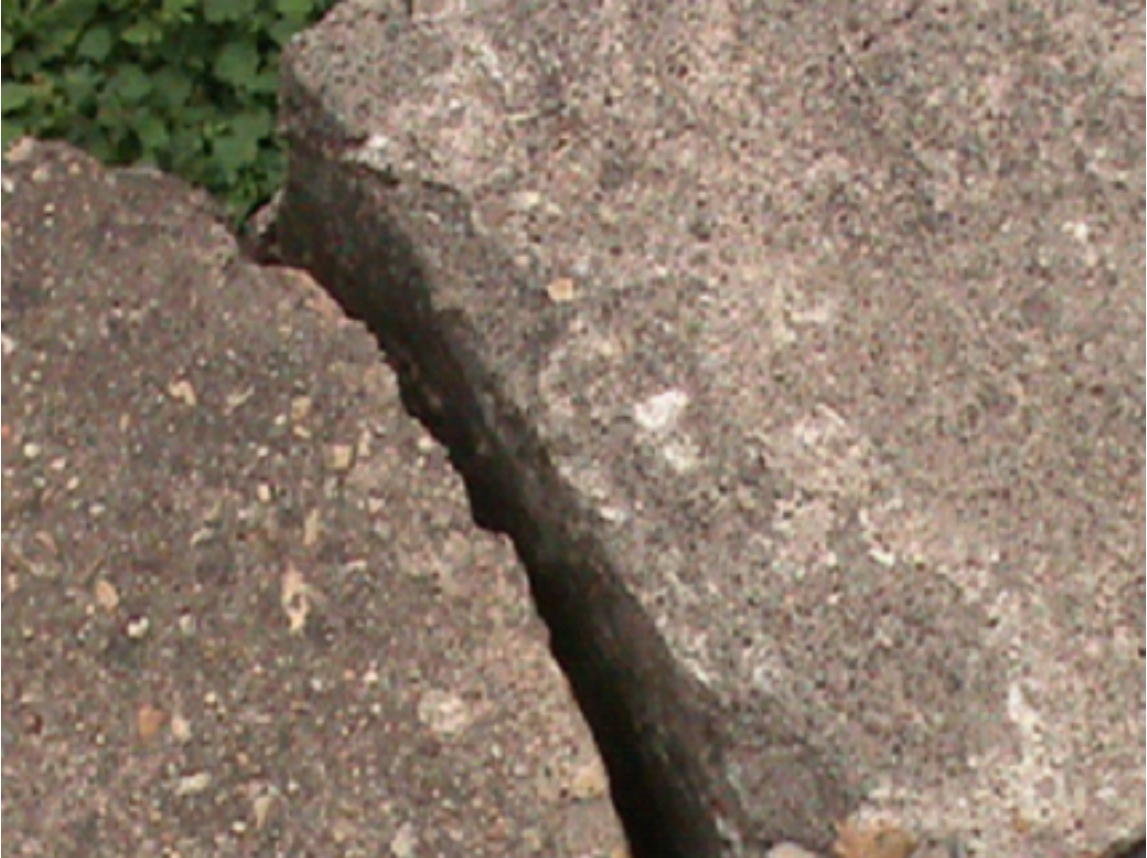
| Calif./Mantenim....: | 1 | / - | |
| Daño/Observaciones.: | Las aletas No1 y No2 presentan porosidades del concreto, todasl las aletas presentan manchas de humedad y presencia de vegetación. Se recomienda labores de mantenimiento rutinario. | | |

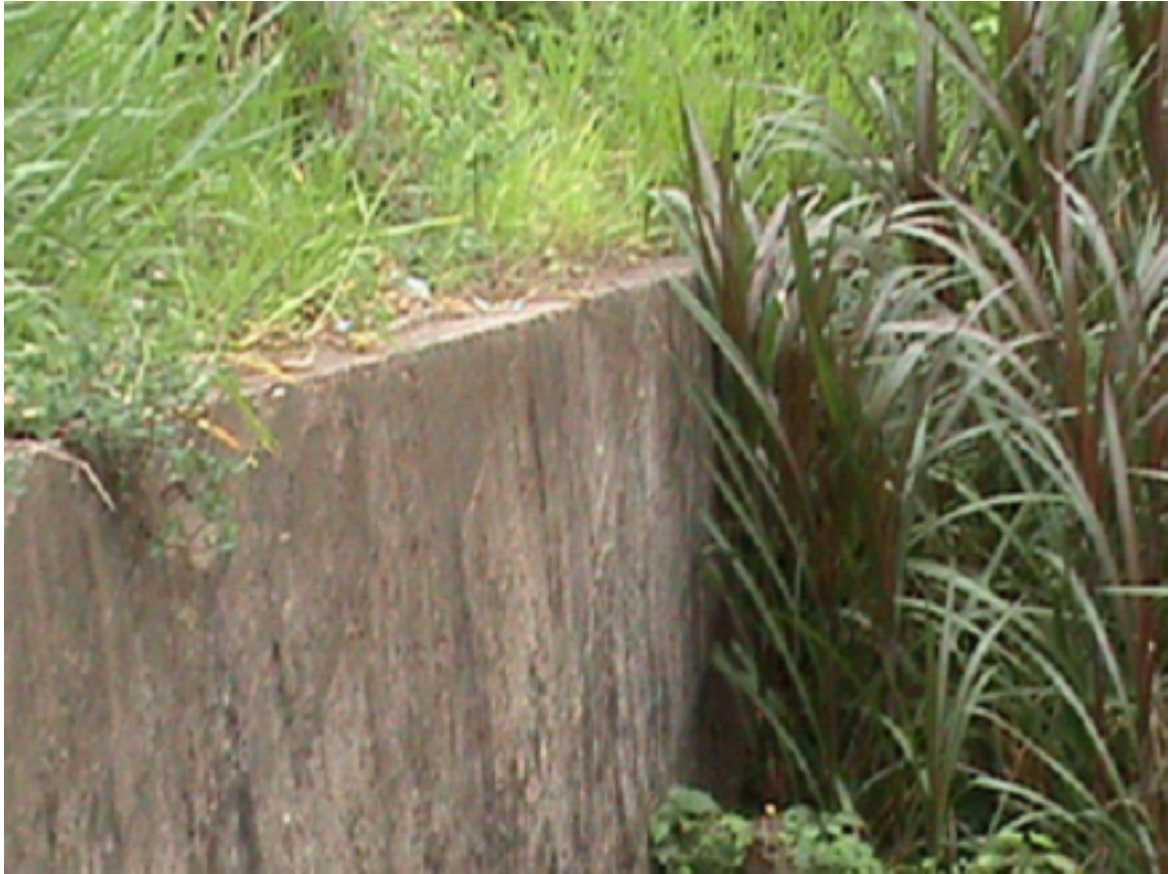
| Calif./Mantenim....: | 1 | / - | |
| Daño/Observaciones.: | Las aletas No1 y No2 presentan porosidades del concreto, todasl las aletas presentan manchas de humedad y presencia de vegetación. Se recomienda labores de mantenimiento rutinario. | | |

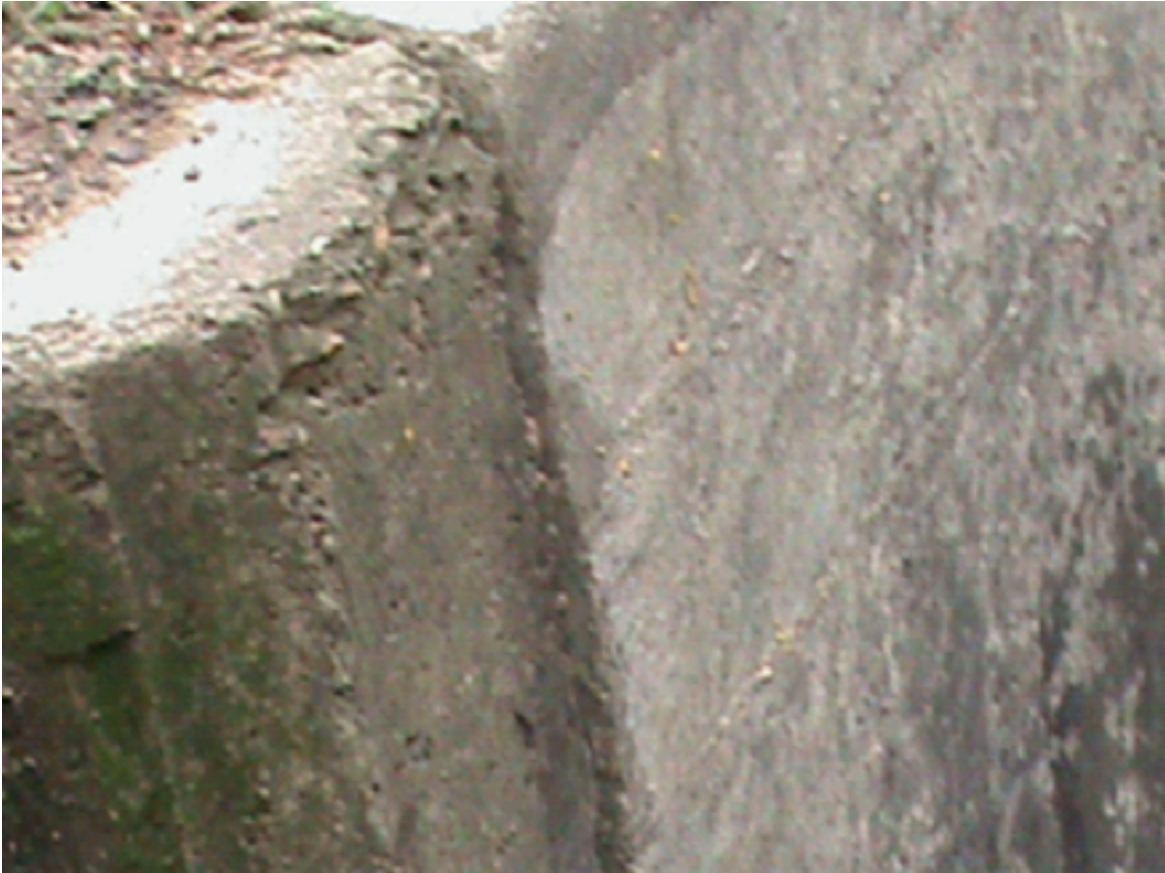
| Calif./Mantenim....: | 1 | / - | |
| Daño/Observaciones.: | Las aletas No1 y No2 presentan porosidades del concreto, todasl las aletas presentan manchas de humedad y presencia de vegetación. Se recomienda labores de mantenimiento rutinario. | | |

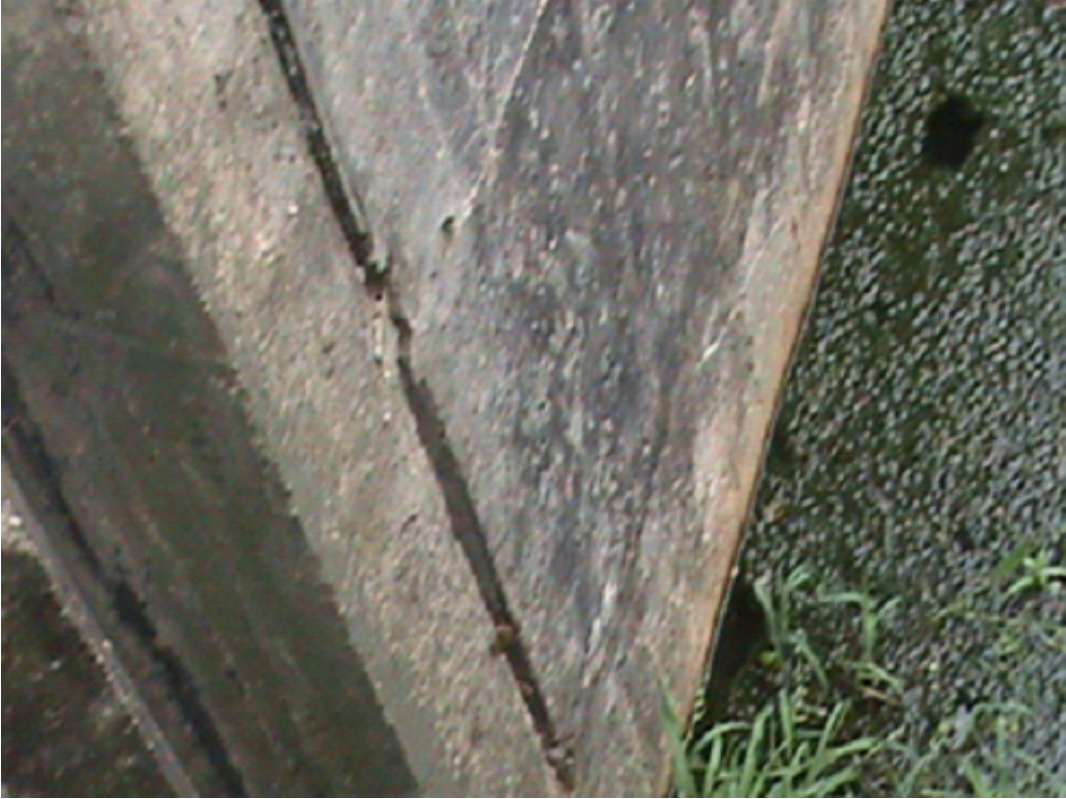
| Calif./Mantenim....: | 1 | / - | |
| Daño/Observaciones.: | Las aletas No1 y No2 presentan porosidades del concreto, todasl las aletas presentan manchas de humedad y presencia de vegetación. Se recomienda labores de mantenimiento rutinario. | | |

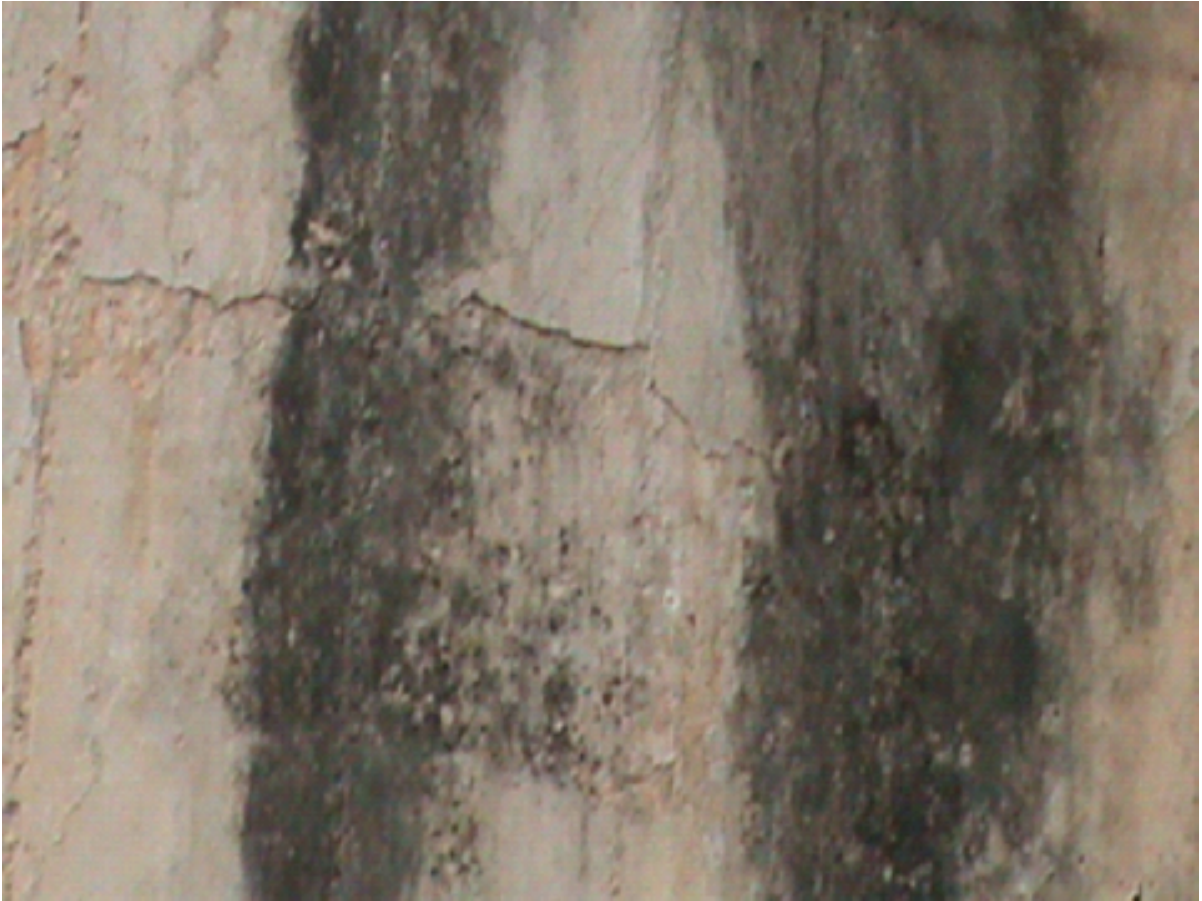
| Daño/Observaciones.: | Presentan manchas de humedad debido a infiltración de agua por las juntas de expansión del puente y presencia de vegetación hacia las partes laterales. Se recomienda labores de mantenimiento rutinario. | | |
| Tipo de daño.....: | Infiltración | | |

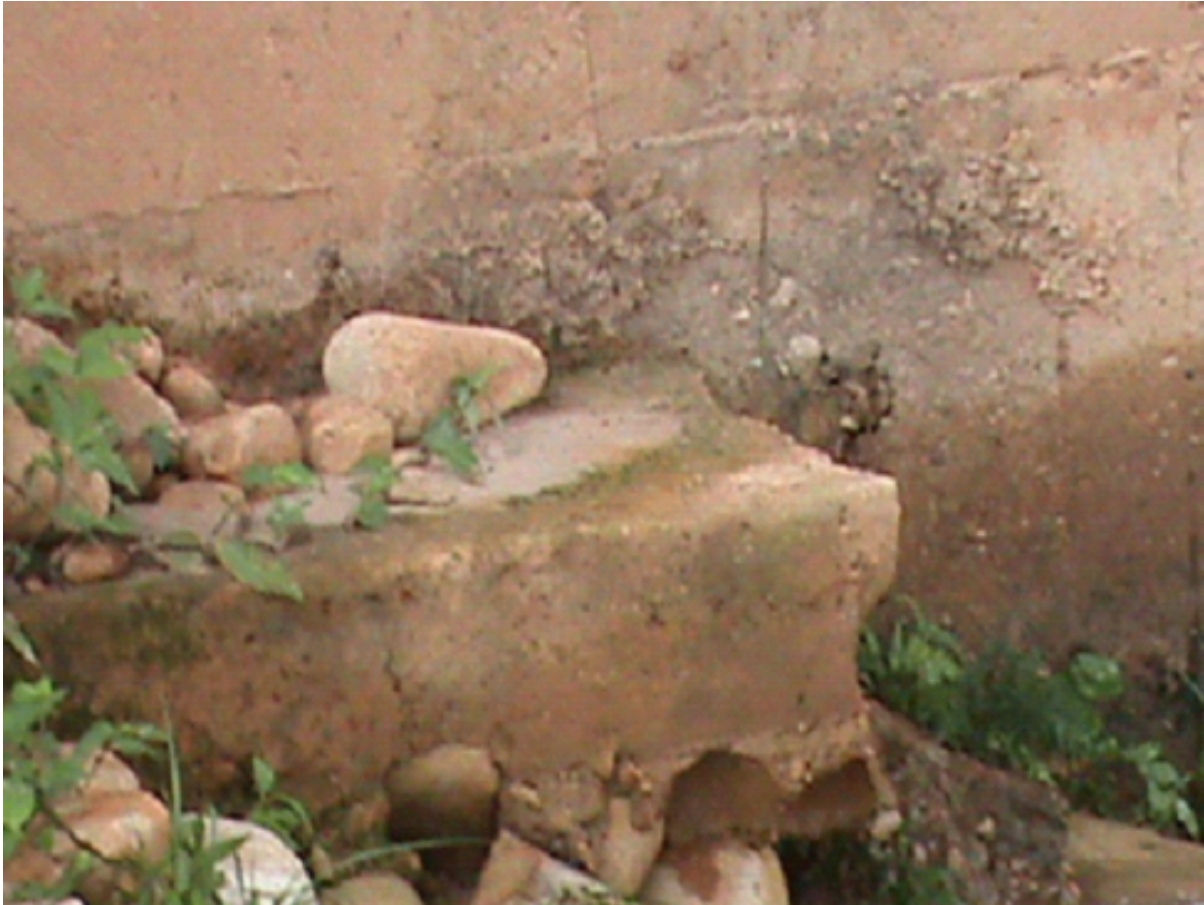
| Daño/Observaciones.: | Presentan manchas de humedad debido a infiltración de agua por las juntas de expansión del puente y presencia de vegetación hacia las partes laterales. Se recomienda labores de mantenimiento rutinario. | | |
| Tipo de daño.....: | Infiltración | | |

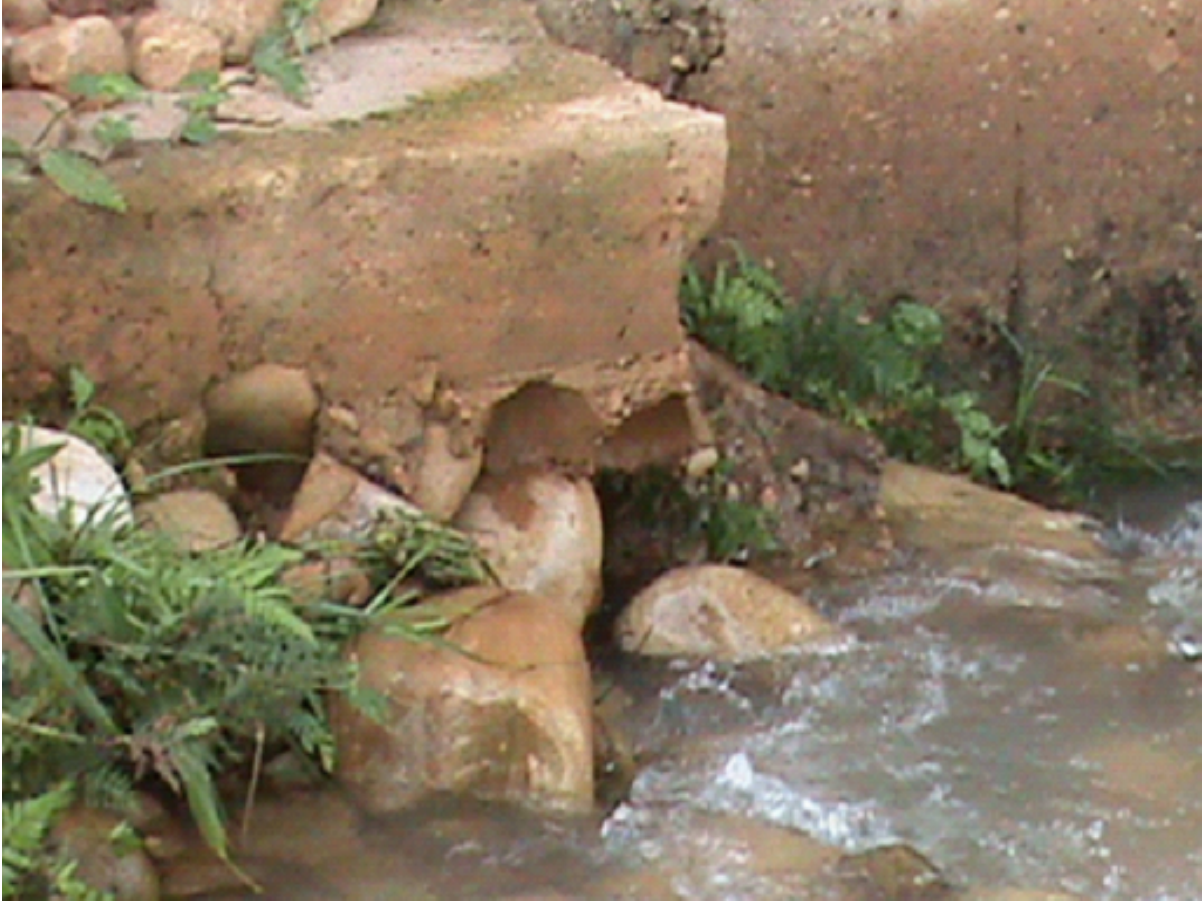
| Daño/Observaciones.: | Presentan manchas de humedad debido a infiltración de agua por las juntas de expansión del puente y presencia de vegetación hacia las partes laterales. Se recomienda labores de mantenimiento rutinario. | | |
| Tipo de daño.....: | Infiltración | | |

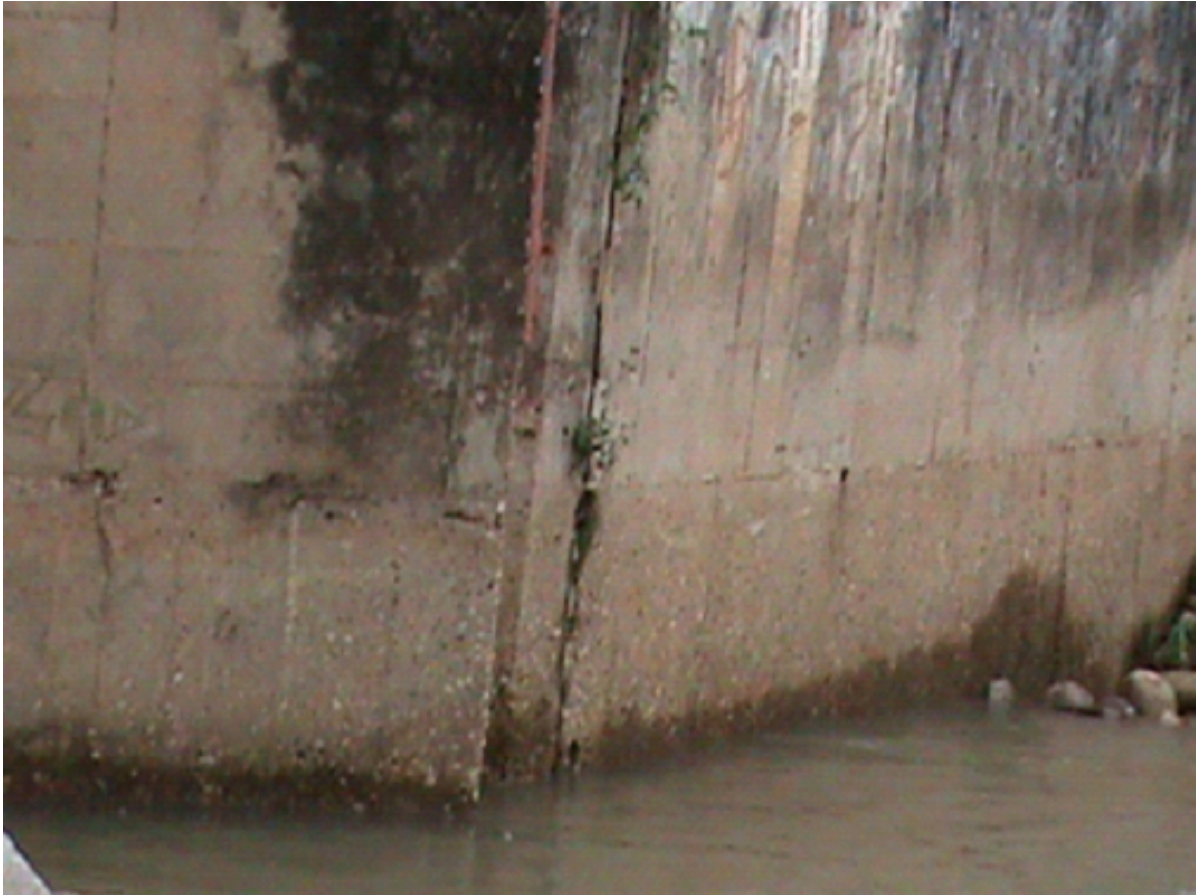
| Daño/Observaciones.: | Presentan manchas de humedad debido a infiltración de agua por las juntas de expansión del puente y presencia de vegetación hacia las partes laterales. Se recomienda labores de mantenimiento rutinario. | | |
| Tipo de daño.....: | Infiltración | | |

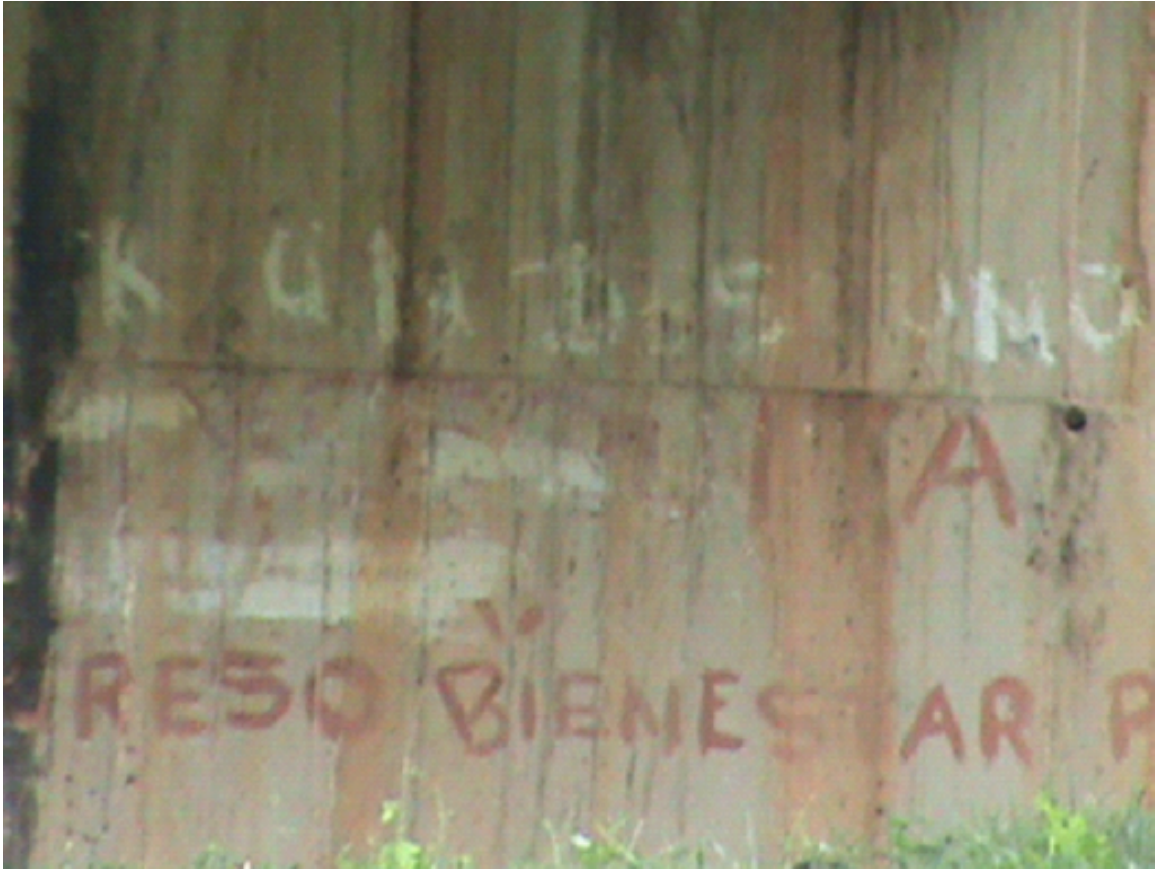
| Daño/Observaciones.: | Presentan manchas de humedad debido a infiltración de agua por las juntas de expansión del puente y presencia de vegetación hacia las partes laterales. Se recomienda labores de mantenimiento rutinario. | | |
| Tipo de daño.....: | Infiltración | | |
