| SDC/INV | SiPuCol | Fecha | Hoja |
|---|---|---|---|
| Informe de inspección principal | | 18/09/12 | 1 |
| 07-6513-024.00 El Pore | | | |
| Regional.....: 7 Casanare<br>Ruta.....: Troncal Villa Garzón - Saravena<br>Carretera.....: Yopal - Paz de Ariporo<br>Lado de la car...: 0<br>Abscisa.....: 70+0277<br>No del registro...: 580<br><br>Año de construcción.....:<br>Año de la última reconstrucción.....:<br><br>Paso Superior/Inferior.....: S<br>Dir. de abs. de la carretera principal.:<br>Requisitos de la inspección.....: 0 Nada<br><br>Recolección de datos : Fecha.....: 2012.05.23<br>: Iniciales.....: JPJG<br><br>Posición geográfica...:<br>Latitud: 5 gra 43.89 min N Longitud: 72 gra 0.33 min 0 Altitud: 298 m<br><br>Geometría: Número de luces.....: 3<br>Longitud de la luz menor (m): 30.00<br>Longitud de la luz mayor (m): 30.00<br>Longitud total .....(m): 90.00<br>Ancho del tablero.....(m): 9.00<br>Ancho del separador.....(m): 0.00<br>Ancho del andén izquierdo(m): 0.00<br>Ancho del andén derecho..(m): 0.00<br>Ancho de la calzada.....(m): 7.50<br>Ancho entre bordillos....(m): 8.10<br>Ancho del acceso.....(m): 7.50<br>Area.....(m2): 810.00<br><br>Altura de pilas.....(m): 5.00<br>Altura d

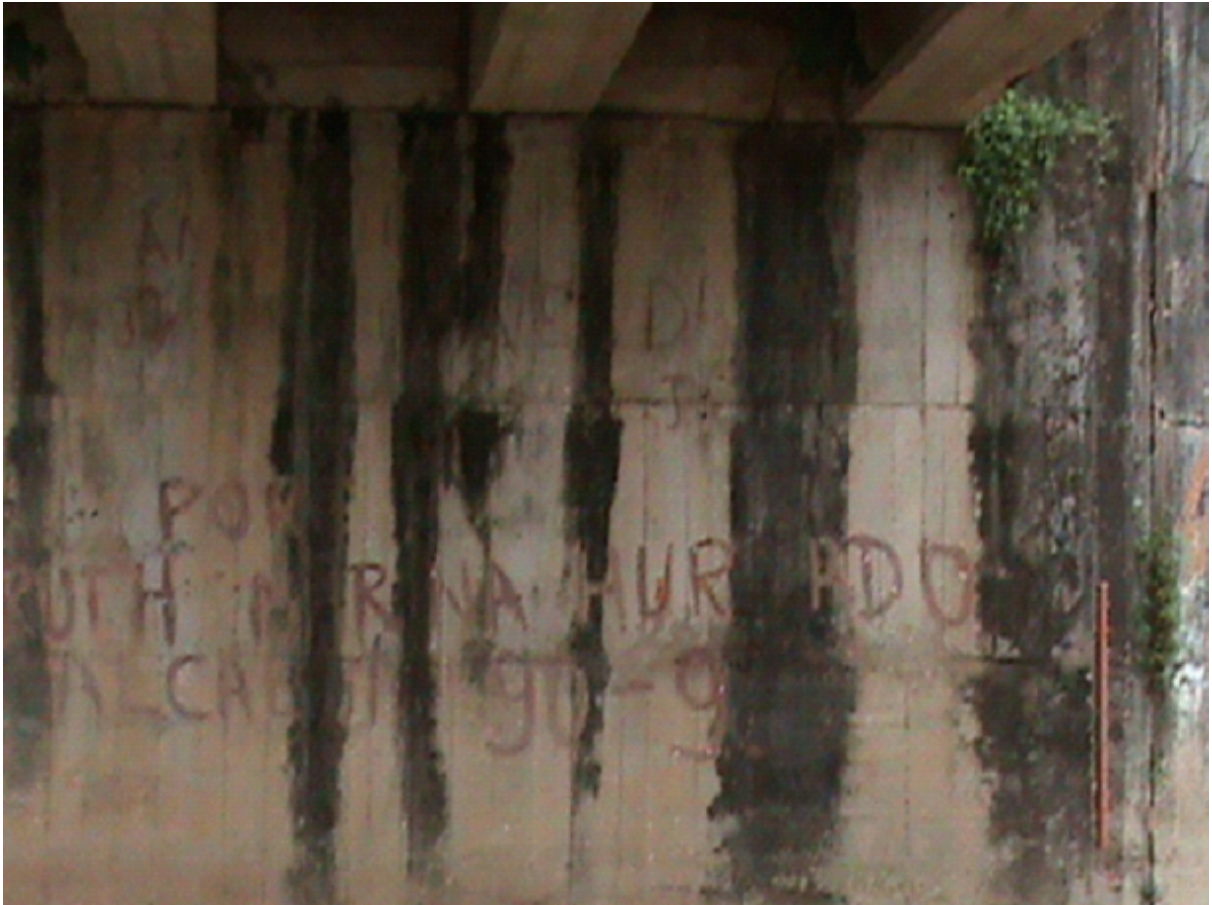
| Daño/Observaciones.: | Presentan manchas de humedad debido a infiltración de agua por las juntas de expansión del puente y presencia de vegetación hacia las partes laterales. Se recomienda labores de mantenimiento rutinario. | | |
| Tipo de daño.....: | Infiltración | | |

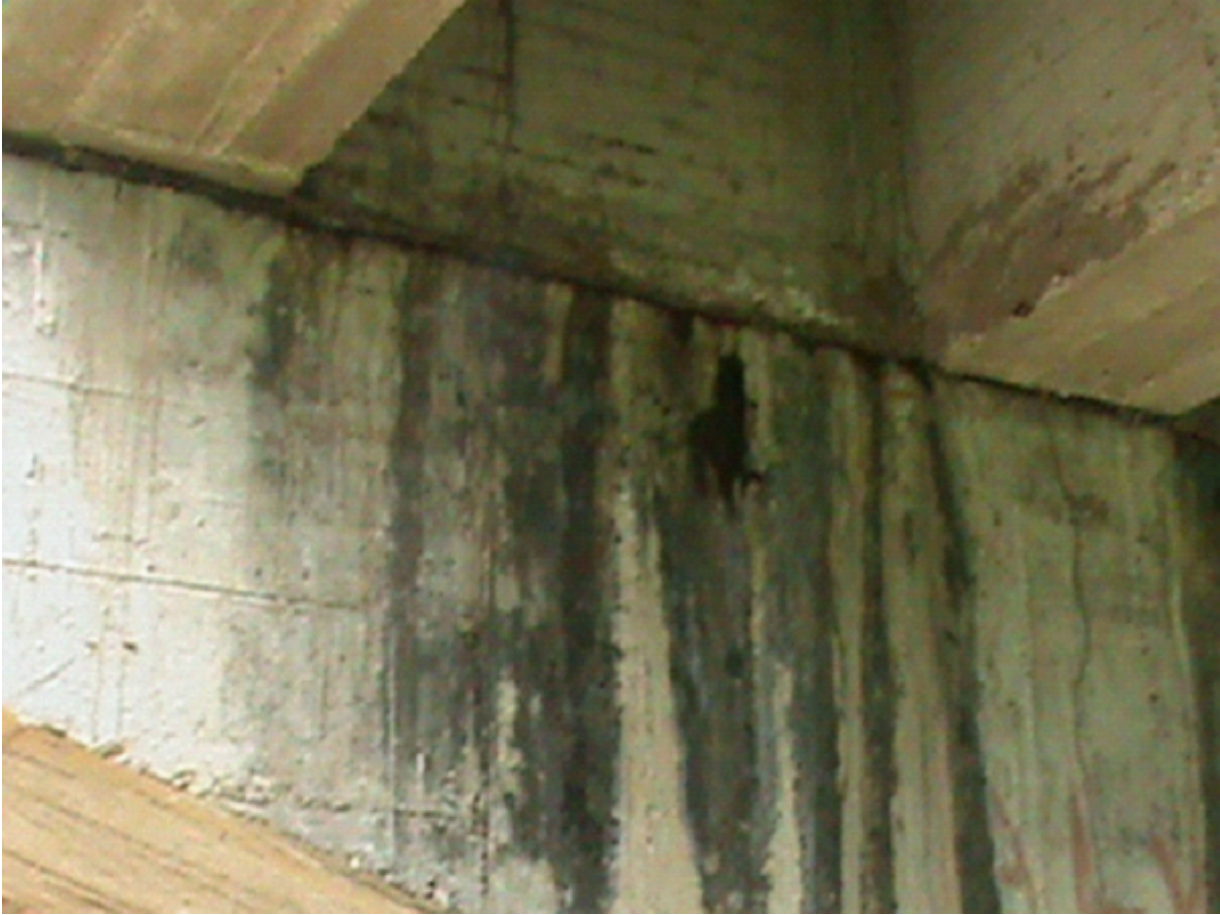
| Daño/Observaciones.: | Presentan manchas de humedad debido a infiltración de agua por las juntas de expansión del puente y presencia de vegetación hacia las partes laterales. Se recomienda labores de mantenimiento rutinario. | | |
| Tipo de daño.....: | Infiltración | | |

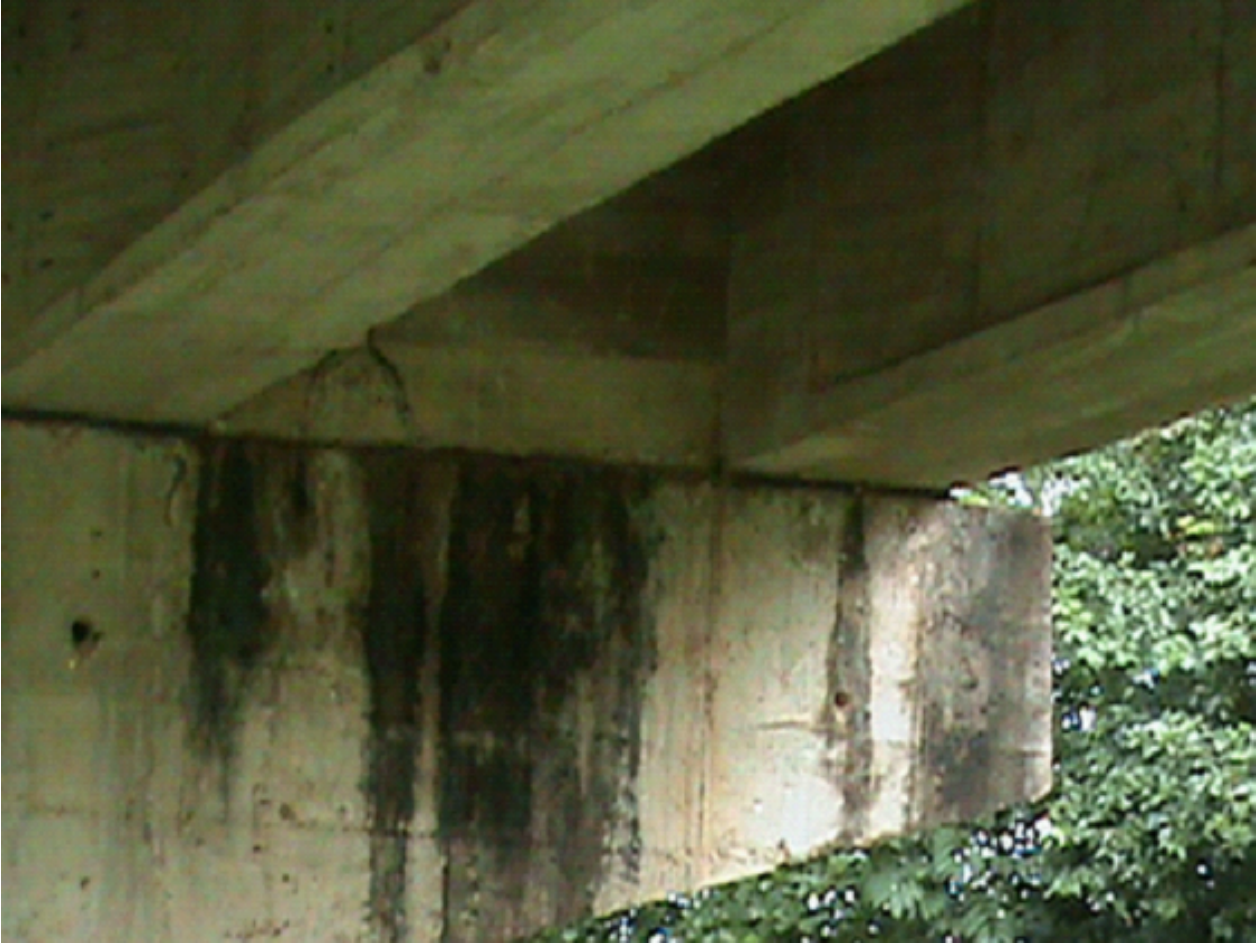
| Daño/Observaciones.: | Presentan manchas de humedad debido a infiltración de agua por las juntas de expansión del puente y presencia de vegetación hacia las partes laterales. Se recomienda labores de mantenimiento rutinario. | | |
| Tipo de daño.....: | Infiltración | | |

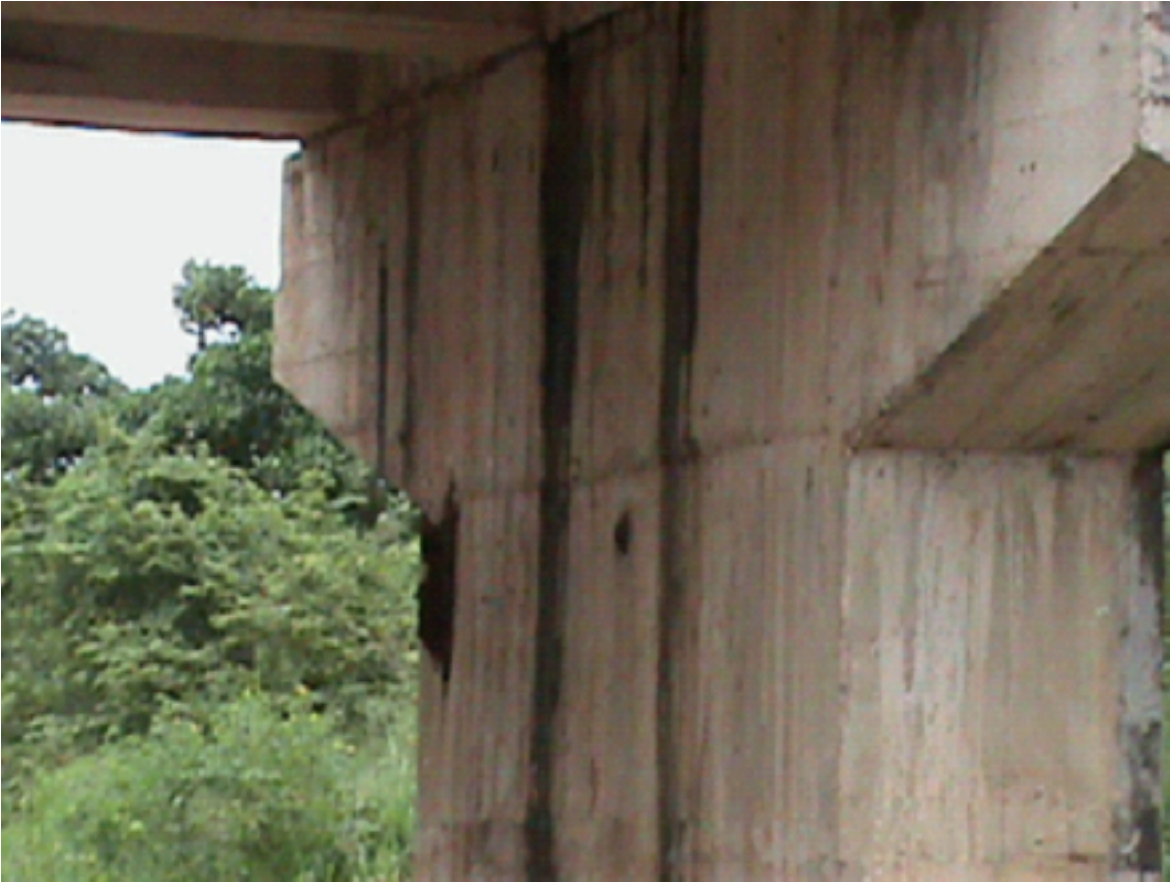
| Daño/Observaciones.: | Presentan desgaste de bordes y pequeñas porosidades del concreto. Presentan manchas de humedad y vegetación hacia las partes laterales y debajo de los apoyos debido al agua lluvia que se infiltra por las juntas. Se recomienda labores de mantenimiento. | | |
| Tipo de daño.....: | Infiltración | | |

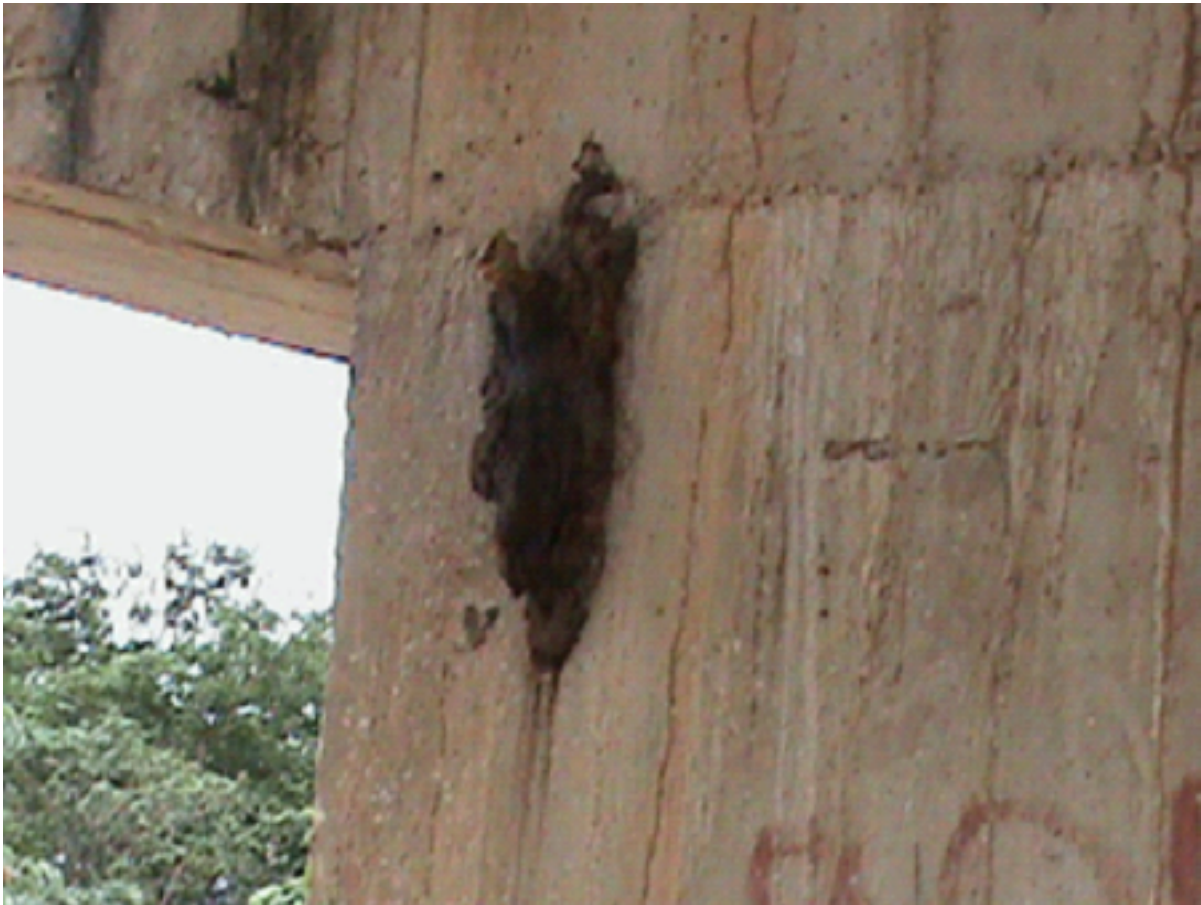
| Daño/Observaciones.: | Presentan desgaste de bordes y pequeñas porosidades del concreto. Presentan manchas de humedad y vegetación hacia las partes laterales y debajo de los apoyos debido al agua lluvia que se infiltra por las juntas. Se recomienda labores de mantenimiento. | | |
| Tipo de daño.....: | Infiltración | | |

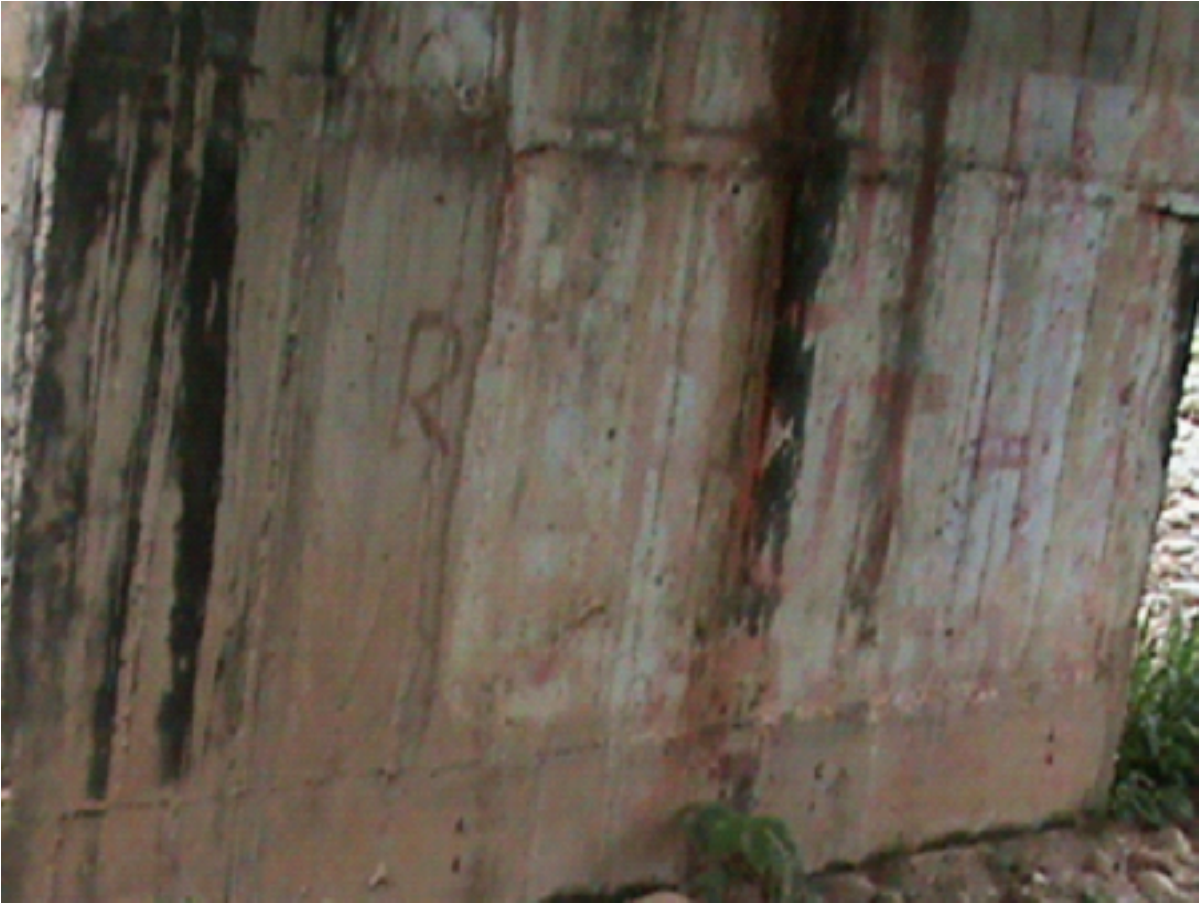
| Daño/Observaciones.: | Presentan desgaste de bordes y pequeñas porosidades del concreto. Presentan manchas de humedad y vegetación hacia las partes laterales y debajo de los apoyos debido al agua lluvia que se infiltra por las juntas. Se recomienda labores de mantenimiento. | | |
| Tipo de daño.....: | Infiltración | | |

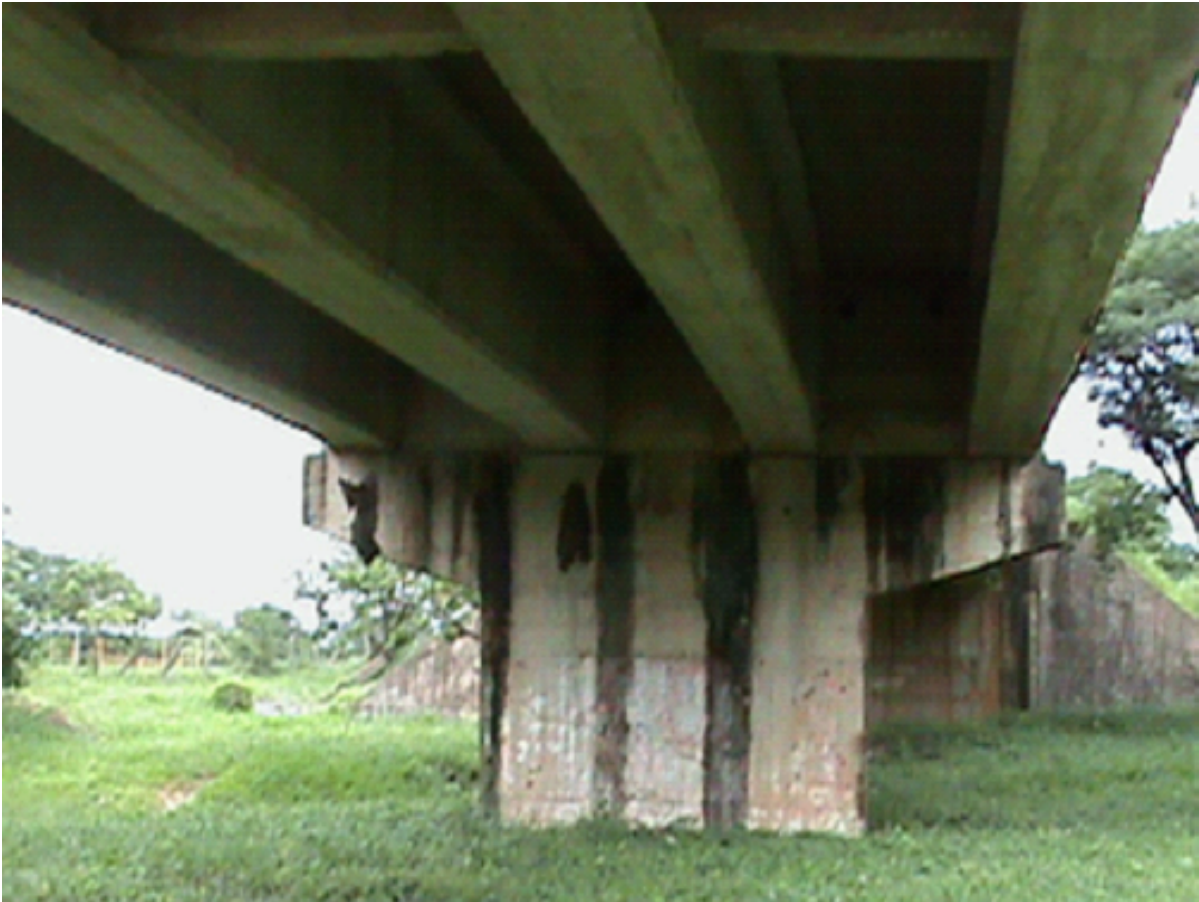
| Daño/Observaciones.: | Presentan desgaste de bordes y pequeñas porosidades del concreto. Presentan manchas de humedad y vegetación hacia las partes laterales y debajo de los apoyos debido al agua lluvia que se infiltra por las juntas. Se recomienda labores de mantenimiento. | | |
| Tipo de daño.....: | Infiltración | | |

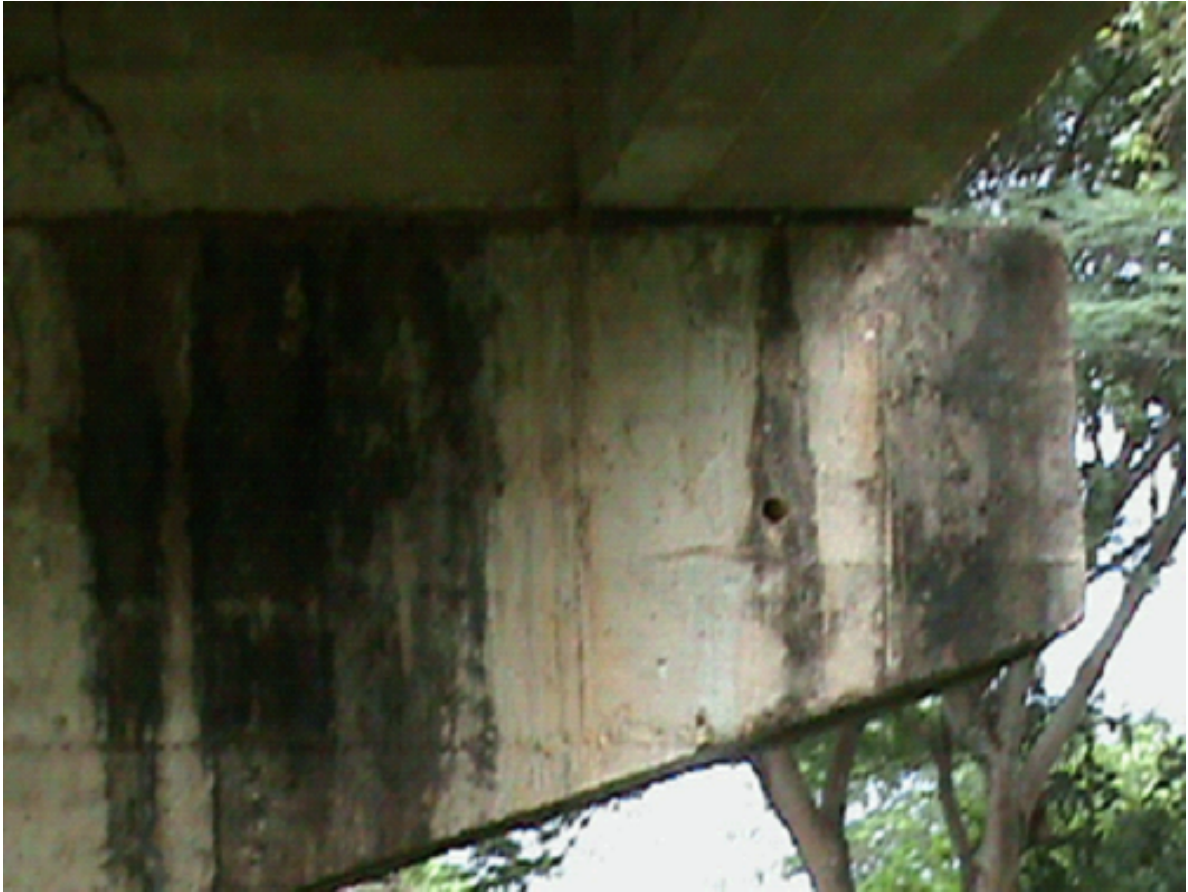
| Daño/Observaciones.: | Presentan desgaste de bordes y pequeñas porosidades del concreto. Presentan manchas de humedad y vegetación hacia las partes laterales y debajo de los apoyos debido al agua lluvia que se infiltra por las juntas. Se recomienda labores de mantenimiento. | | |
| Tipo de daño.....: | Infiltración | | |

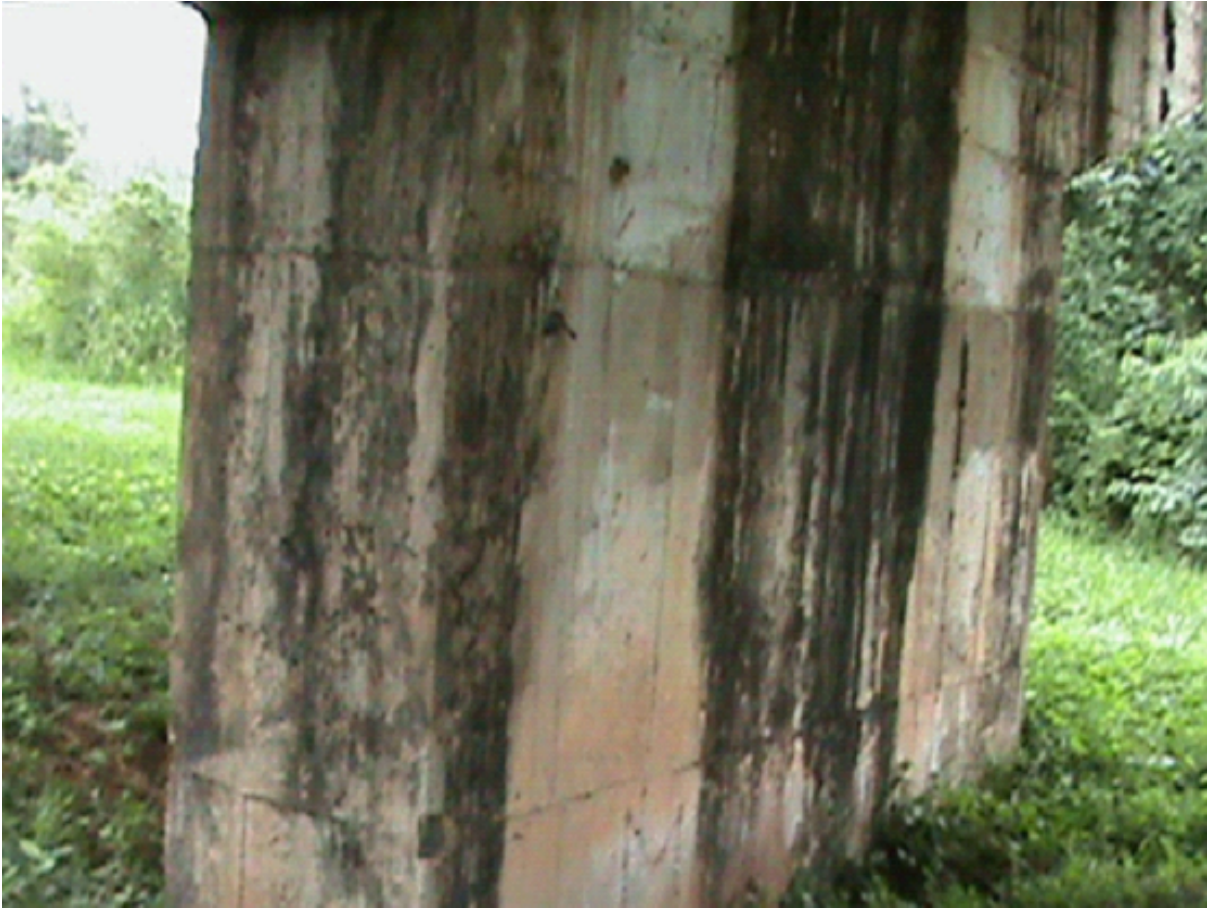
| Daño/Observaciones.: | Presentan desgaste de bordes y pequeñas porosidades del concreto. Presentan manchas de humedad y vegetación hacia las partes laterales y debajo de los apoyos debido al agua lluvia que se infiltra por las juntas. Se recomienda labores de mantenimiento. | | |
| Tipo de daño.....: | Infiltración | | |

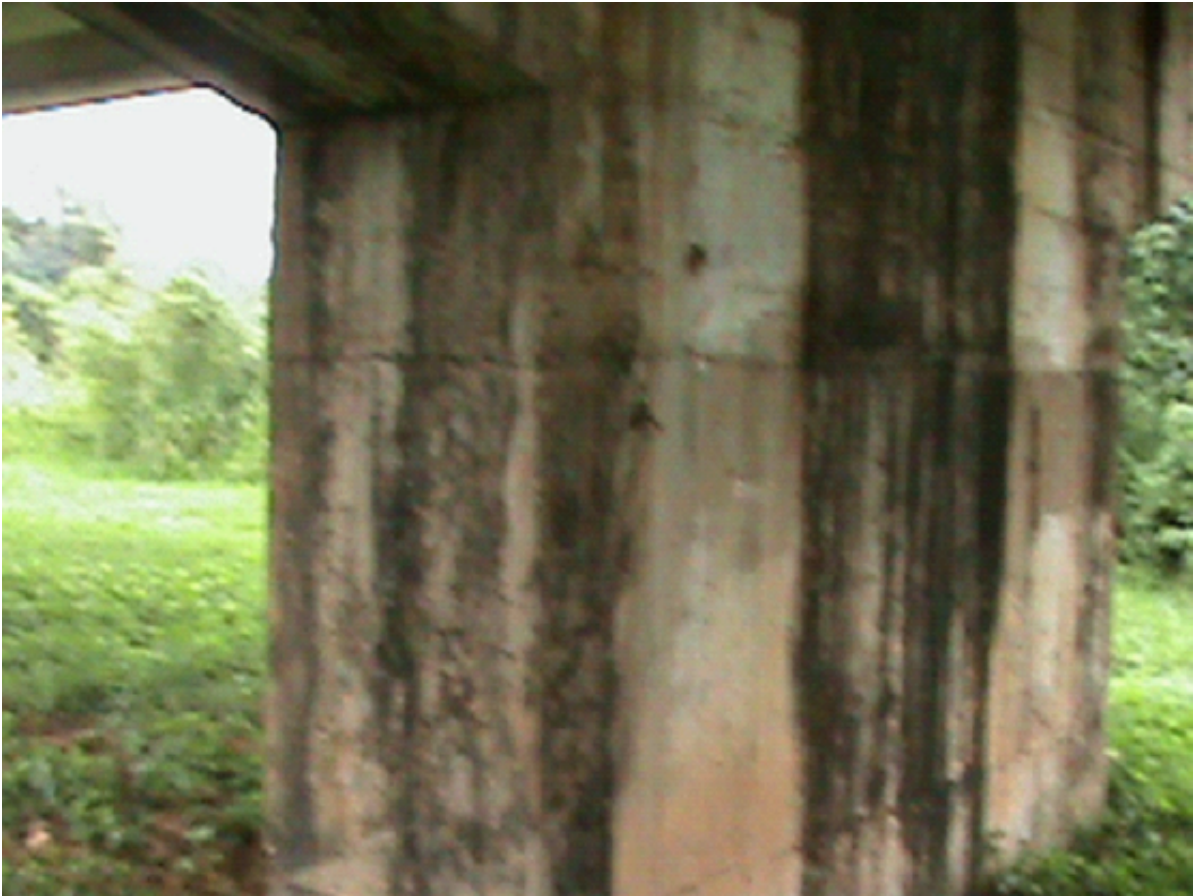
| Daño/Observaciones.: | Presentan desgaste de bordes y pequeñas porosidades del concreto. Presentan manchas de humedad y vegetación hacia las partes laterales y debajo de los apoyos debido al agua lluvia que se infiltra por las juntas. Se recomienda labores de mantenimiento. | | |
| Tipo de daño.....: | Infiltración | | |

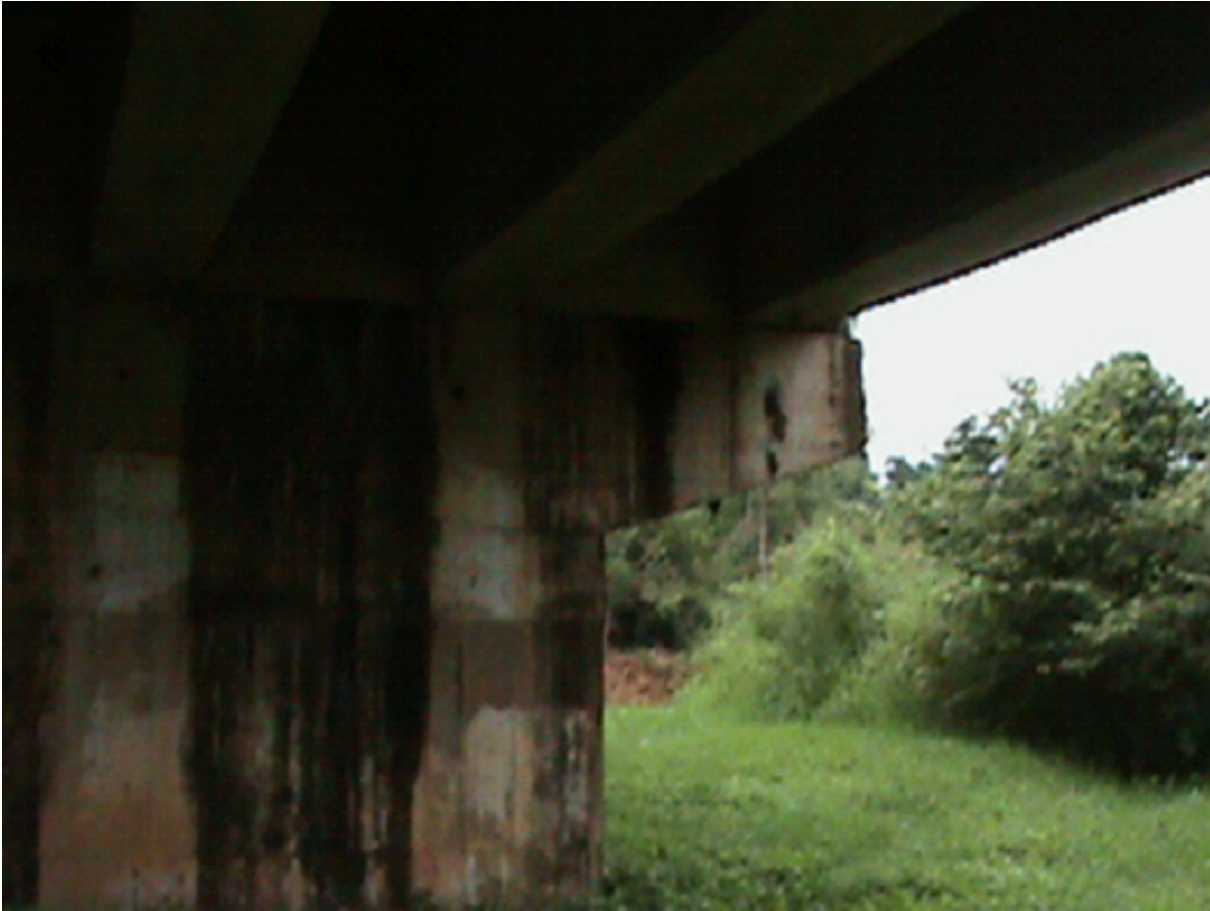
| Daño/Observaciones.: | Presentan desgaste de bordes y pequeñas porosidades del concreto. Presentan manchas de humedad y vegetación hacia las partes laterales y debajo de los apoyos debido al agua lluvia que se infiltra por las juntas. Se recomienda labores de mantenimiento. | | |
| Tipo de daño.....: | Infiltración | | |

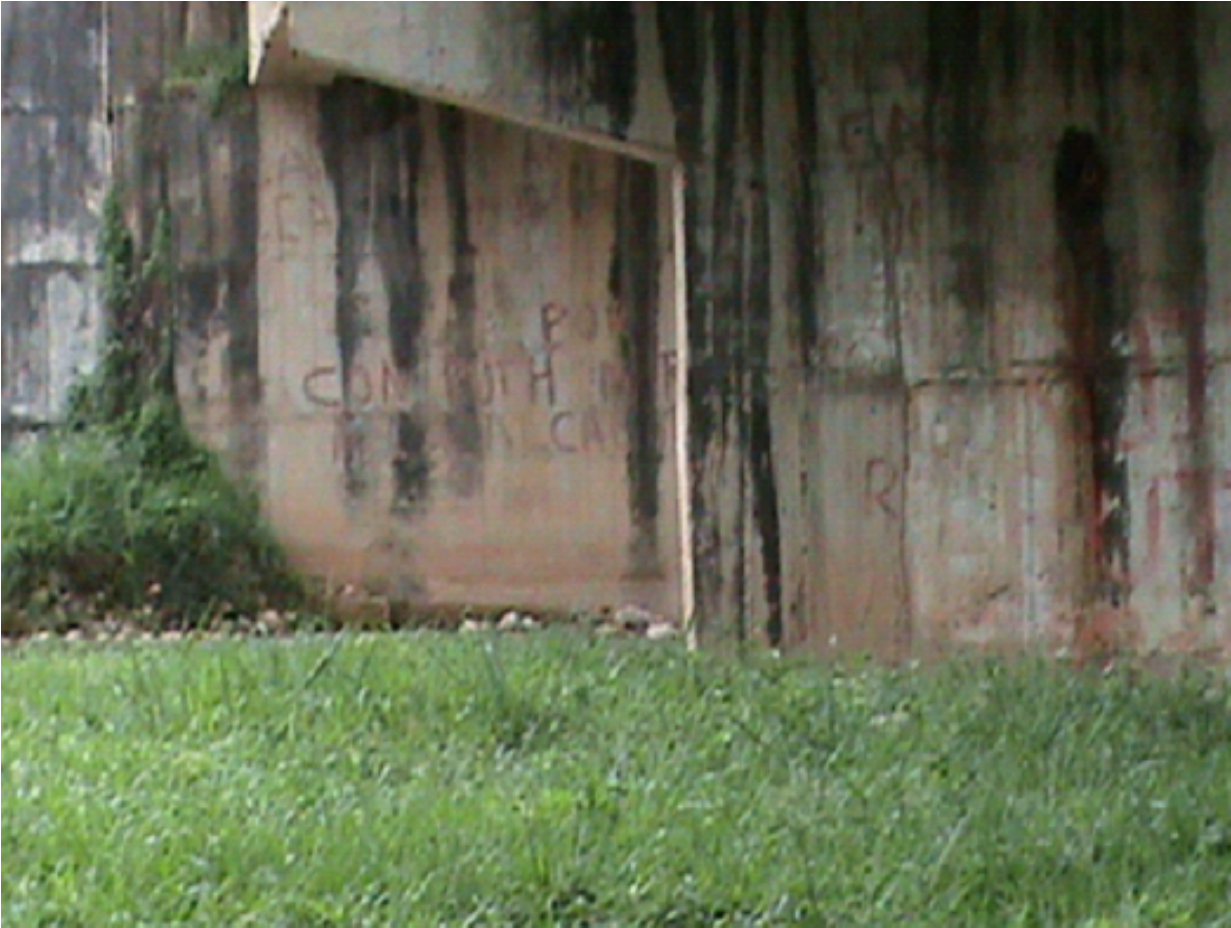
| Daño/Observaciones.: | Presentan desgaste de bordes y pequeñas porosidades del concreto. Presentan manchas de humedad y vegetación hacia las partes laterales y debajo de los apoyos debido al agua lluvia que se infiltra por las juntas. Se recomienda labores de mantenimiento. | | |
| Tipo de daño.....: | Infiltración | | |

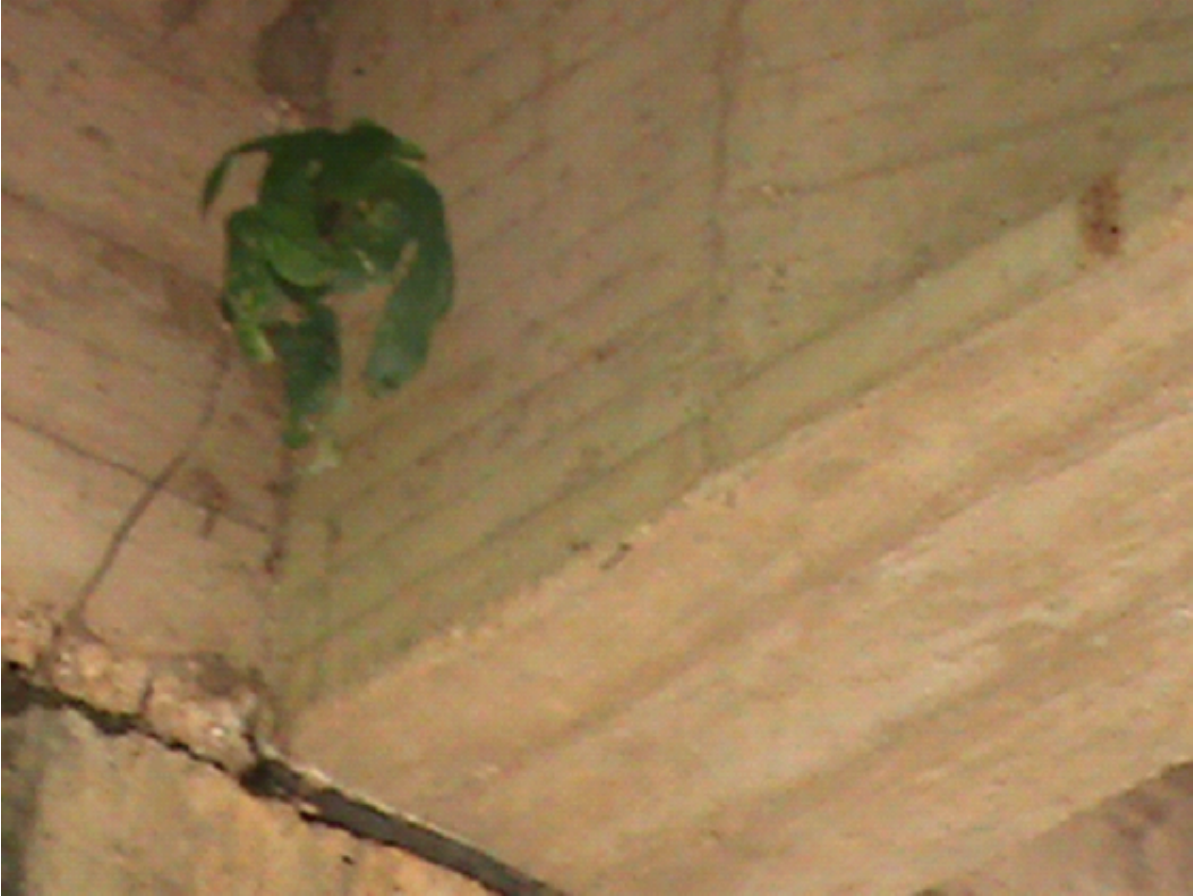
| Daño/Observaciones.: | Los apoyos sobre pilas y estribos se observaron desgastados y deformados por compresión. Se requiere cambio de apoyos. | | |
| Tipo de daño.....: | Daño estr.(sobrecar./dis.insu) | | |

| Reparaciones.....: | A Cambio de apoyos | | |

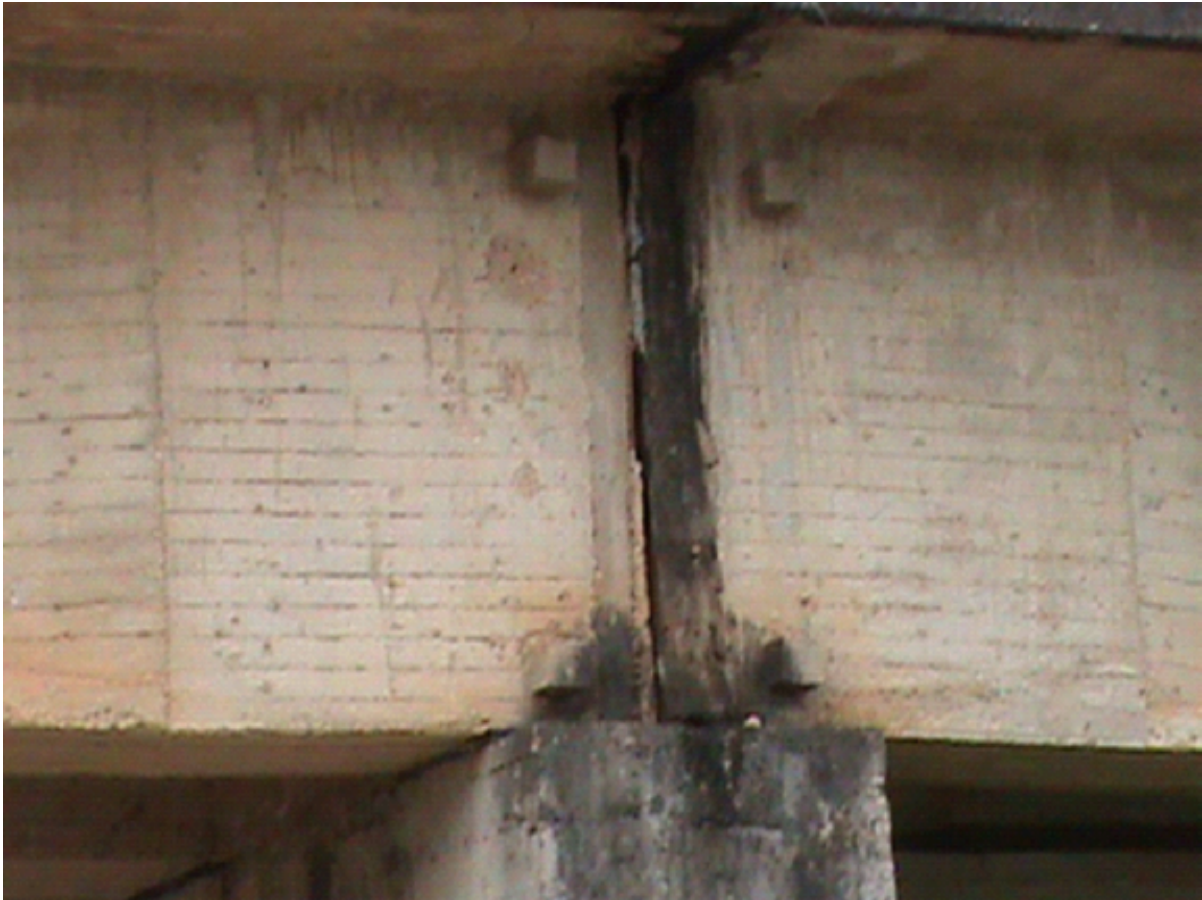
| Daño/Observaciones.: | Los apoyos sobre pilas y estribos se observaron desgastados y deformados por compresión. Se requiere cambio de apoyos. | | |
| Tipo de daño.....: | Daño estr.(sobrecar./dis.insu) | | |

| Reparaciones.....: | A Cambio de apoyos | | |

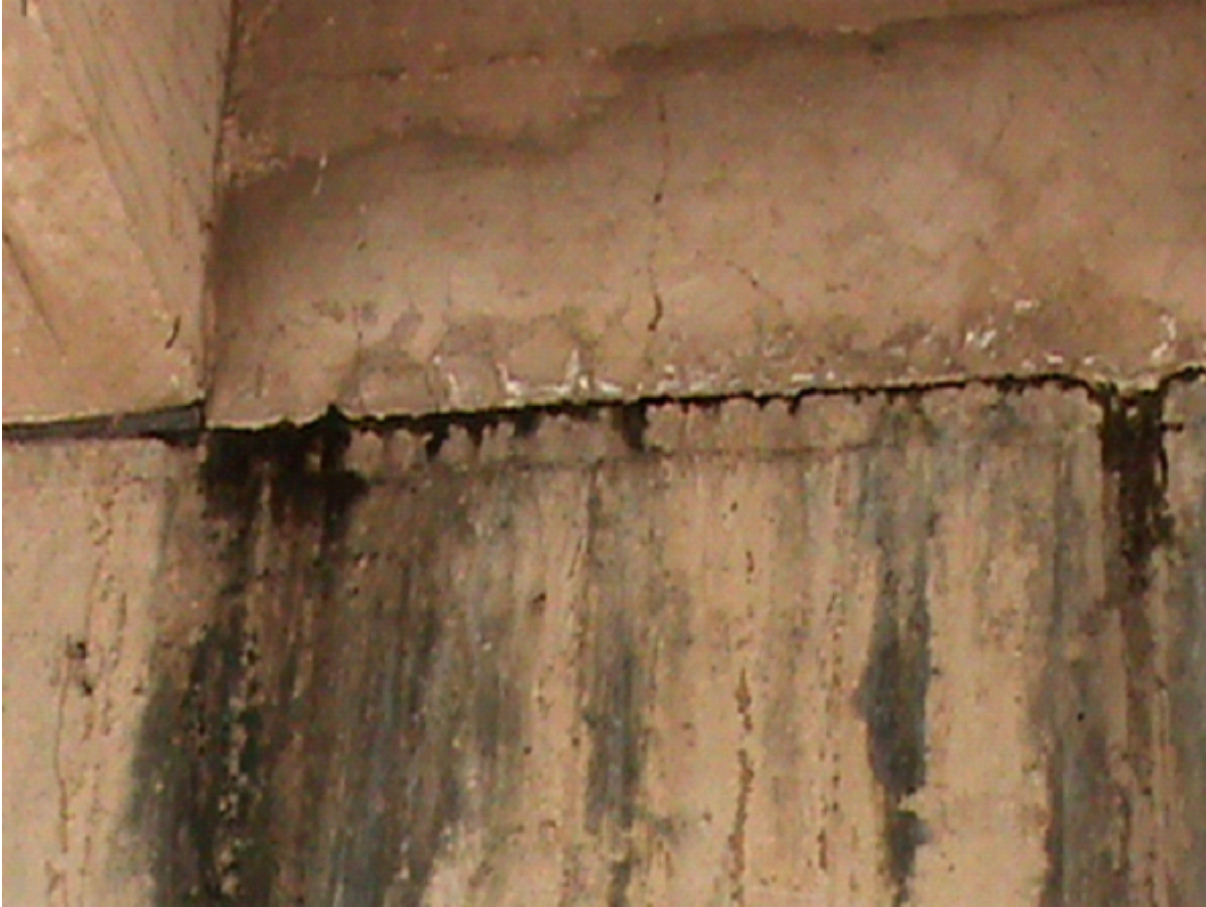
| Daño/Observaciones.: | Los apoyos sobre pilas y estribos se observaron desgastados y deformados por compresión. Se requiere cambio de apoyos. | | |
| Tipo de daño.....: | Daño estr.(sobrecar./dis.insu) | | |

| Reparaciones.....: | A Cambio de apoyos | | |

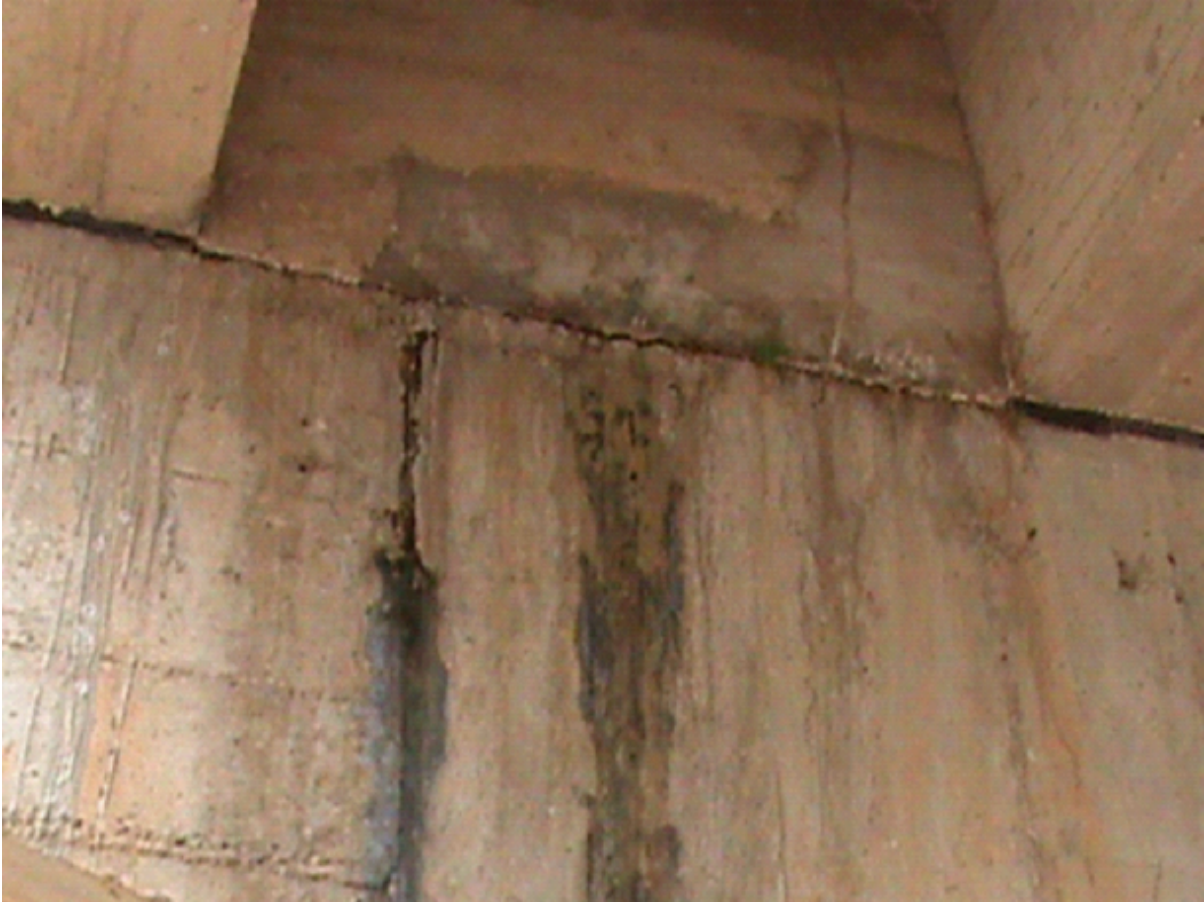
| Daño/Observaciones.: | Los apoyos sobre pilas y estribos se observaron desgastados y deformados por compresión. Se requiere cambio de apoyos. | | |
| Tipo de daño.....: | Daño estr.(sobrecar./dis.insu) | | |

| Reparaciones.....: | A Cambio de apoyos | | |

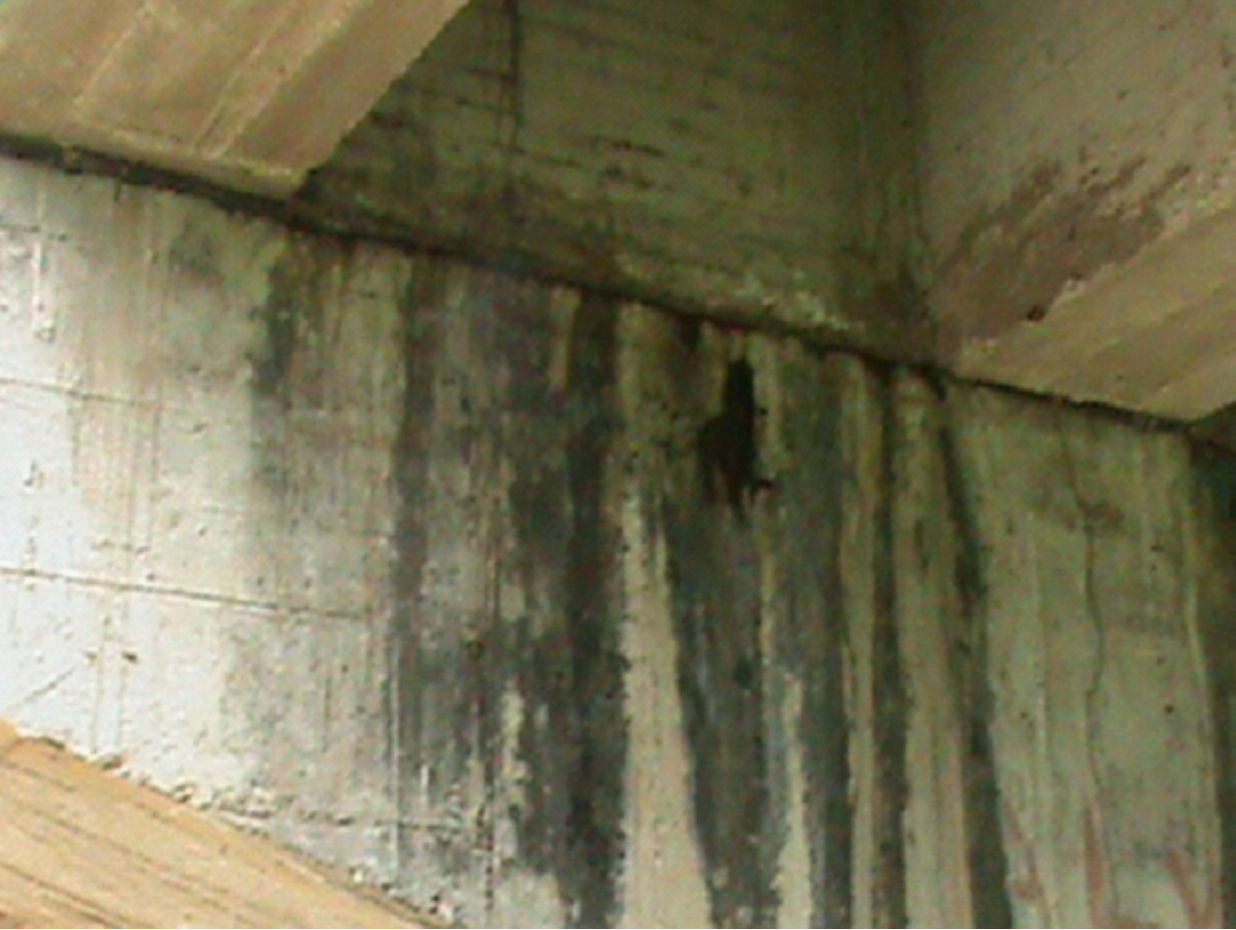
| Daño/Observaciones.: | Los apoyos sobre pilas y estribos se observaron desgastados y deformados por compresión. Se requiere cambio de apoyos. | | |
| Tipo de daño.....: | Daño estr.(sobrecar./dis.insu) | | |

| Reparaciones.....: | A Cambio de apoyos | | |

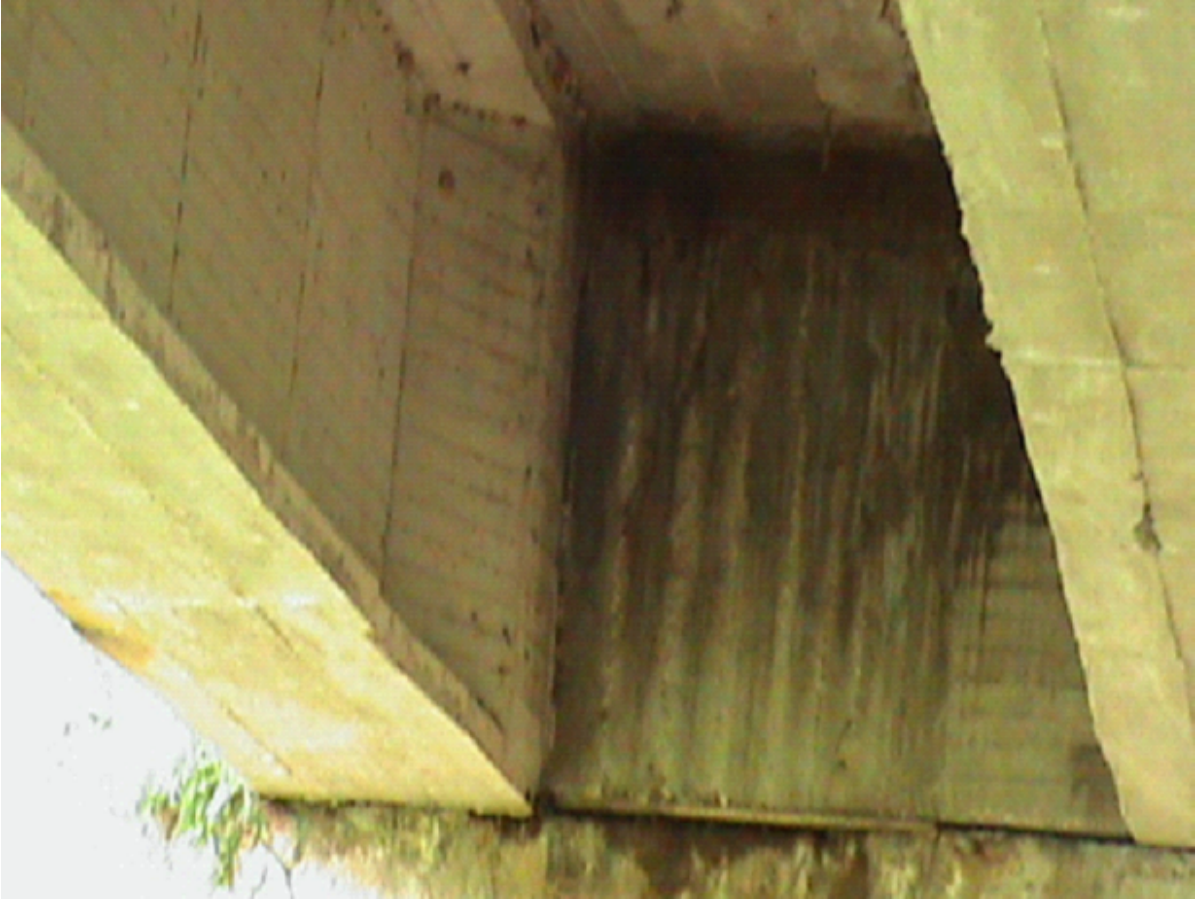
| Daño/Observaciones.: | Los apoyos sobre pilas y estribos se observaron desgastados y deformados por compresión. Se requiere cambio de apoyos. | | |
| Tipo de daño.....: | Daño estr.(sobrecar./dis.insu) | | |

| Reparaciones.....: | A Cambio de apoyos | | |

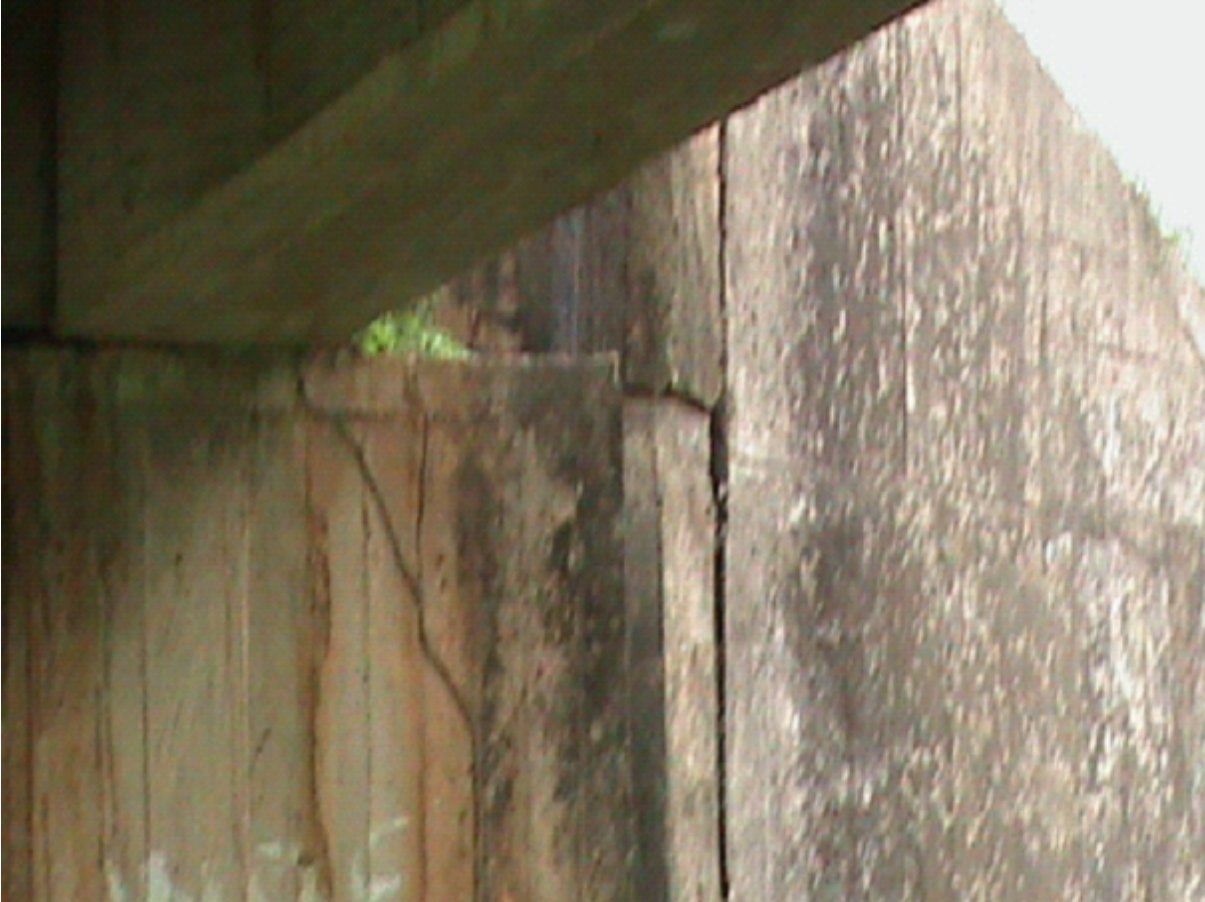
| Daño/Observaciones.: | Los apoyos sobre pilas y estribos se observaron desgastados y deformados por compresión. Se requiere cambio de apoyos. | | |
| Tipo de daño.....: | Daño estr.(sobrecar./dis.insu) | | |

| Reparaciones.....: | A Cambio de apoyos | | |
