| SDC/INV | SiPuCol | Fecha | Hoja |
|---|---|---|---|
| Informe de inspección principal | | 18/09/12 | 1 |
| 07-6513-024.00 El Pore | | | |
| Regional.....: 7 Casanare<br>Ruta.....: Troncal Villa Garzón - Saravena<br>Carretera.....: Yopal - Paz de Ariporo<br>Lado de la car...: 0<br>Abscisa.....: 70+0277<br>No del registro...: 580<br><br>Año de construcción.....:<br>Año de la última reconstrucción.....:<br><br>Paso Superior/Inferior.....: S<br>Dir. de abs. de la carretera principal.:<br>Requisitos de la inspección.....: 0 Nada<br><br>Recolección de datos : Fecha.....: 2012.05.23<br>: Iniciales.....: JPJG<br><br>Posición geográfica...:<br>Latitud: 5 gra 43.89 min N Longitud: 72 gra 0.33 min 0 Altitud: 298 m<br><br>Geometría: Número de luces.....: 3<br>Longitud de la luz menor (m): 30.00<br>Longitud de la luz mayor (m): 30.00<br>Longitud total .....(m): 90.00<br>Ancho del tablero.....(m): 9.00<br>Ancho del separador.....(m): 0.00<br>Ancho del andén izquierdo(m): 0.00<br>Ancho del andén derecho..(m): 0.00<br>Ancho de la calzada.....(m): 7.50<br>Ancho entre bordillos....(m): 8.10<br>Ancho del acceso.....(m): 7.50<br>Area.....(m2): 810.00<br><br>Altura de pilas.....(m): 5.00<br>Altura d

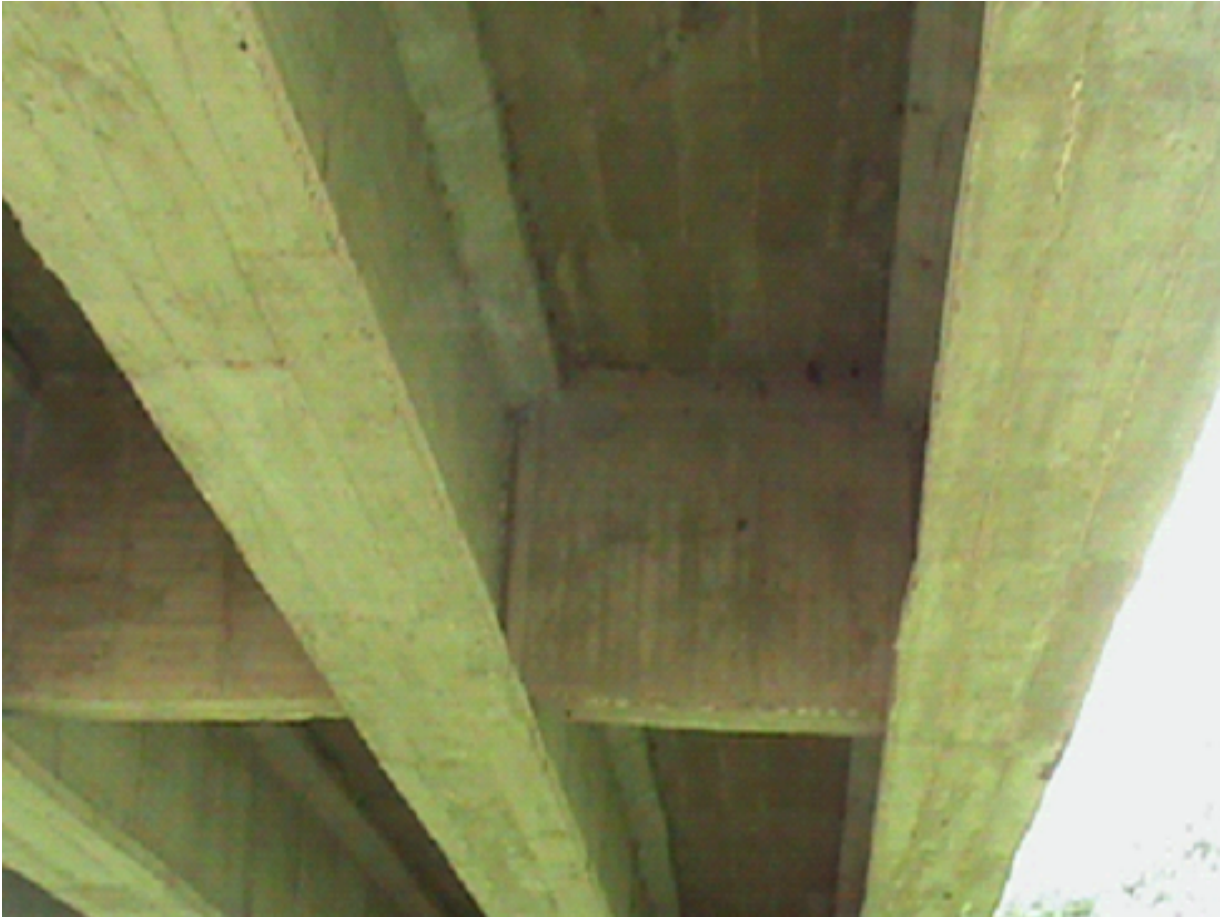
| Daño/Observaciones.: | Los tubos de alargamiento de los drenes se encuentran deteriorados. El concreto alrededor de drenes presenta manchas de humedad. Se requiere reparación de los tubos de alargamiento de los drenes. | | |
| Tipo de daño.....: | Infiltración | | |

| Reparaciones.....: | E Reparación de drenes | | |

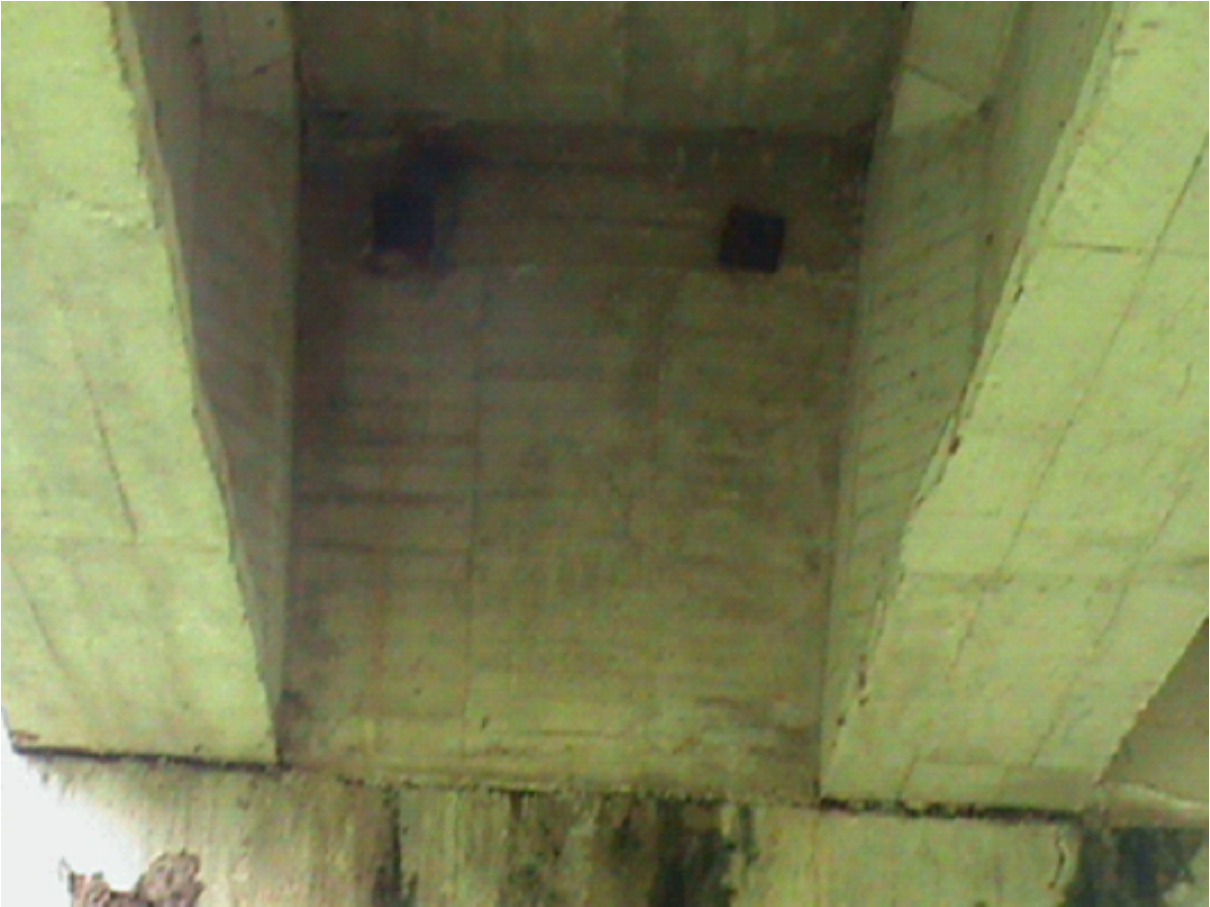
| Daño/Observaciones.: | Los tubos de alargamiento de los drenes se encuentran deteriorados. El concreto alrededor de drenes presenta manchas de humedad. Se requiere reparación de los tubos de alargamiento de los drenes. | | |
| Tipo de daño.....: | Infiltración | | |

| Reparaciones.....: | E Reparación de drenes | | |

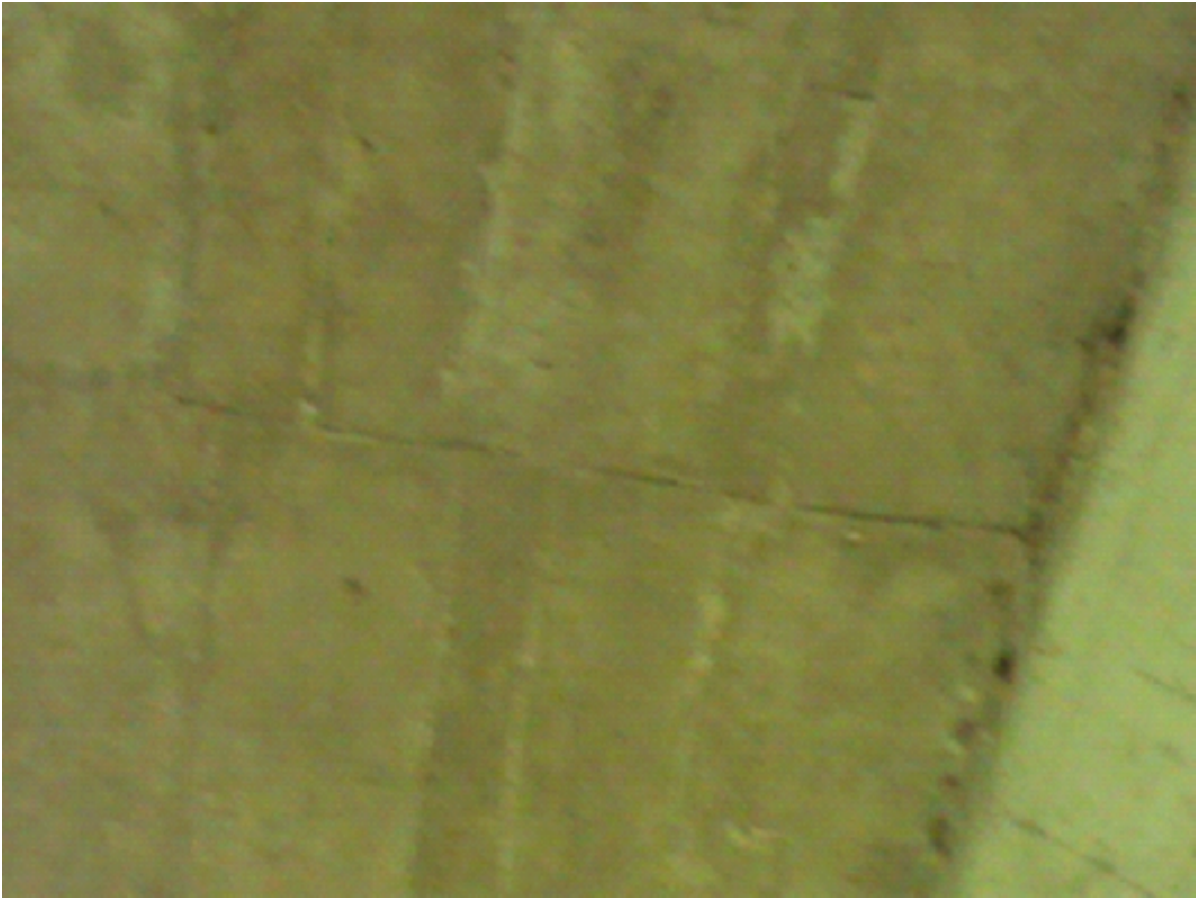
| Daño/Observaciones.: | Los tubos de alargamiento de los drenes se encuentran deteriorados. El concreto alrededor de drenes presenta manchas de humedad. Se requiere reparación de los tubos de alargamiento de los drenes. | | |
| Tipo de daño.....: | Infiltración | | |

| Reparaciones.....: | E Reparación de drenes | | |

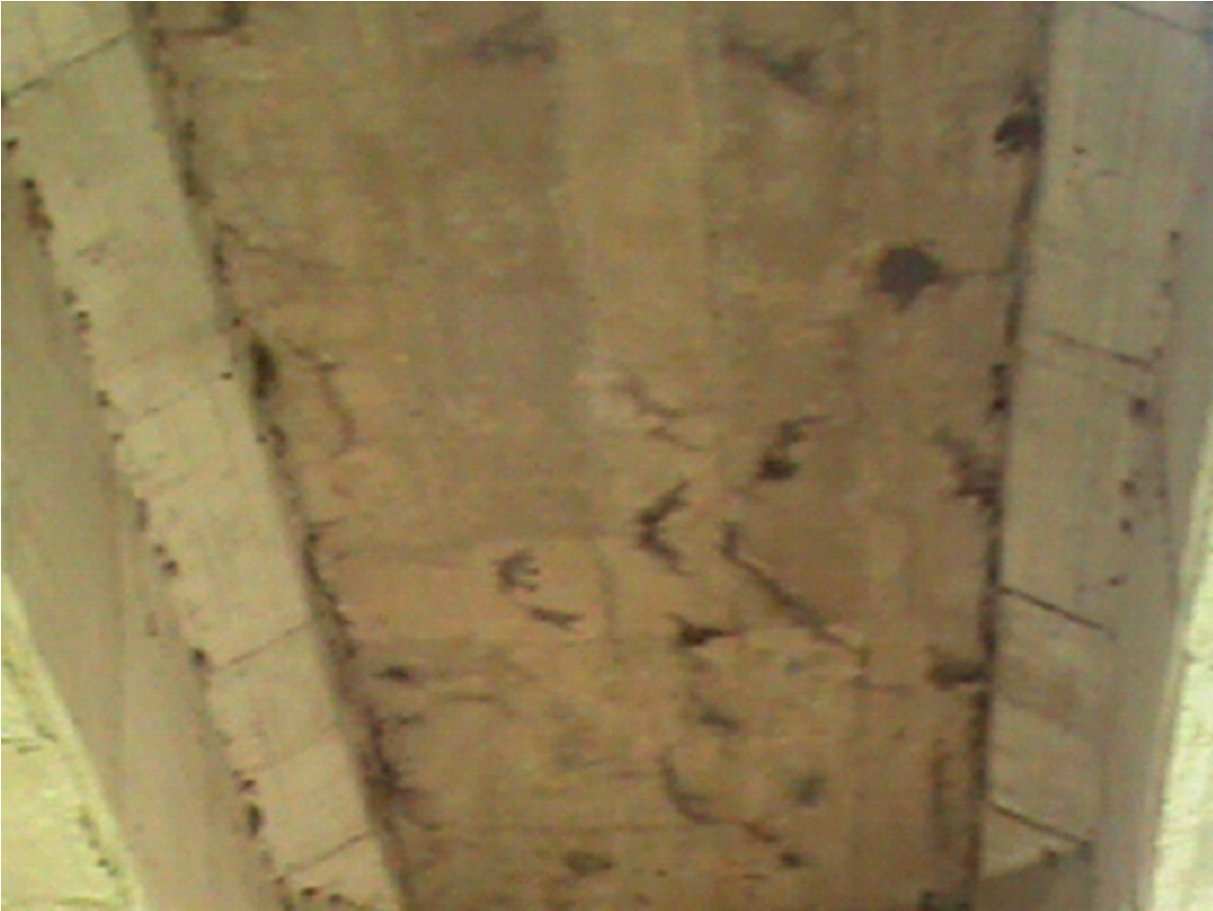
| Daño/Observaciones.: | Los tubos de alargamiento de los drenes se encuentran deteriorados. El concreto alrededor de drenes presenta manchas de humedad. Se requiere reparación de los tubos de alargamiento de los drenes. | | |
| Tipo de daño.....: | Infiltración | | |

| Reparaciones.....: | E Reparación de drenes | | |

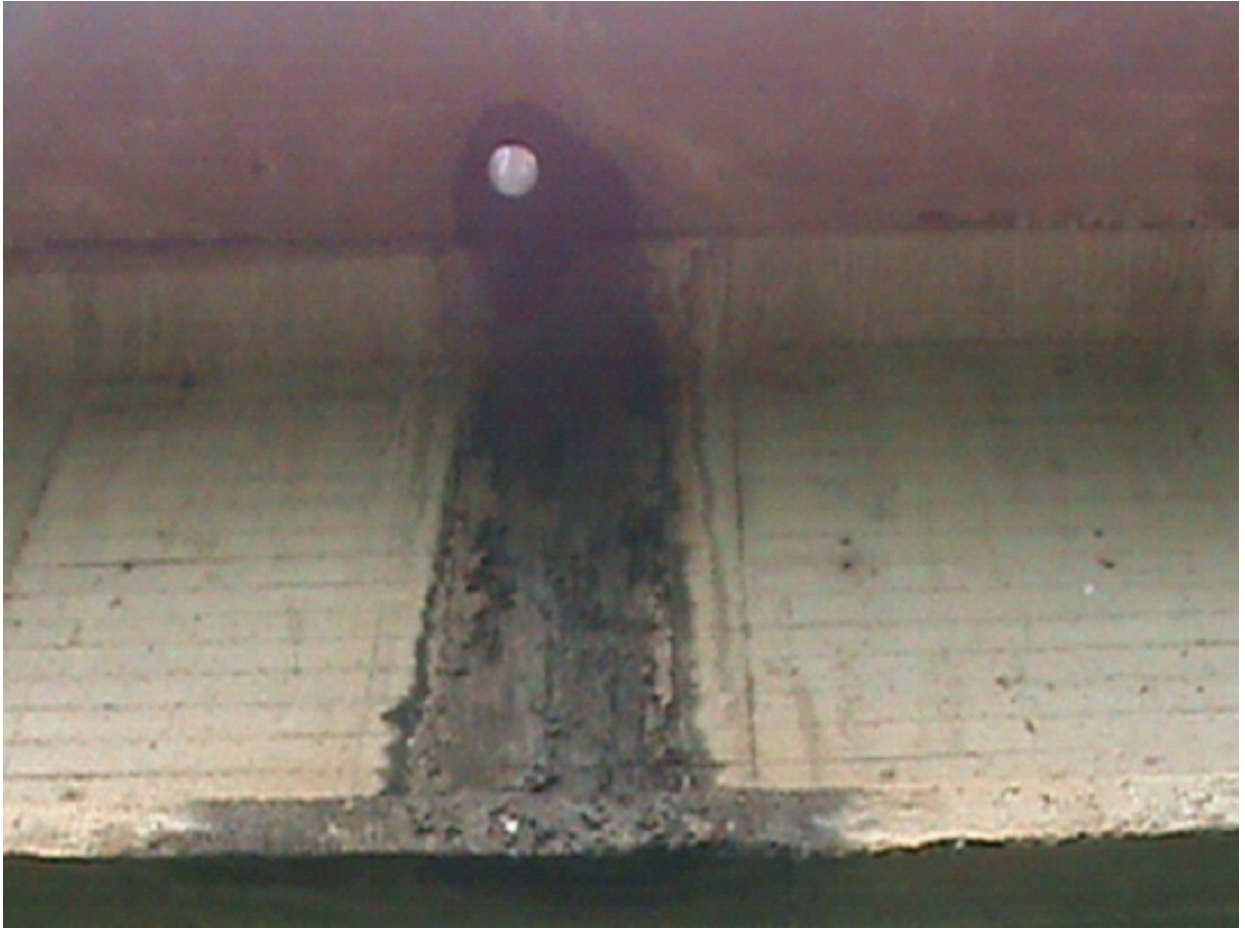
| Daño/Observaciones.: | Los tubos de alargamiento de los drenes se encuentran deteriorados. El concreto alrededor de drenes presenta manchas de humedad. Se requiere reparación de los tubos de alargamiento de los drenes. | | |
| Tipo de daño.....: | Infiltración | | |

| Reparaciones.....: | E Reparación de drenes | | |

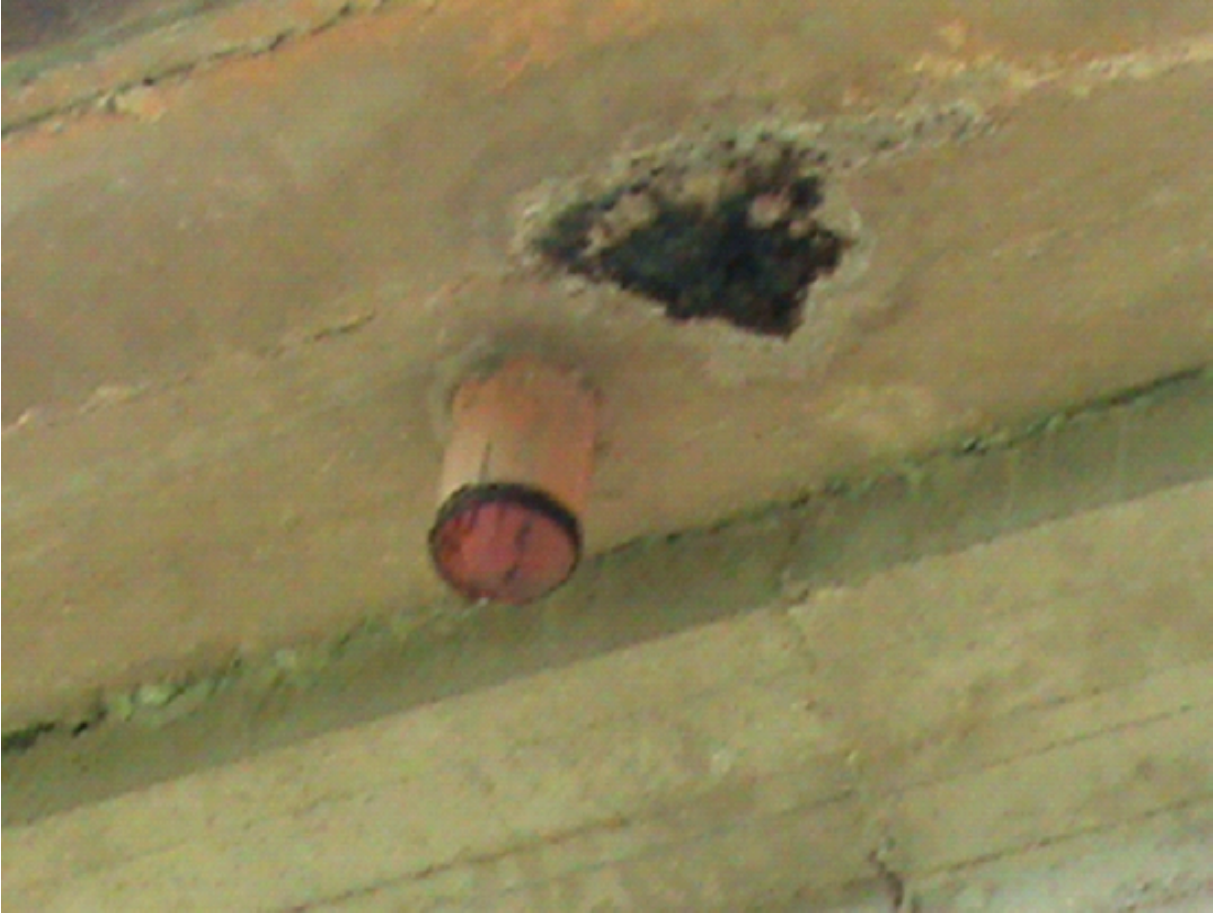
| Daño/Observaciones.: | Los tubos de alargamiento de los drenes se encuentran deteriorados. El concreto alrededor de drenes presenta manchas de humedad. Se requiere reparación de los tubos de alargamiento de los drenes. | | |
| Tipo de daño.....: | Infiltración | | |

| Reparaciones.....: | E Reparación de drenes | | |

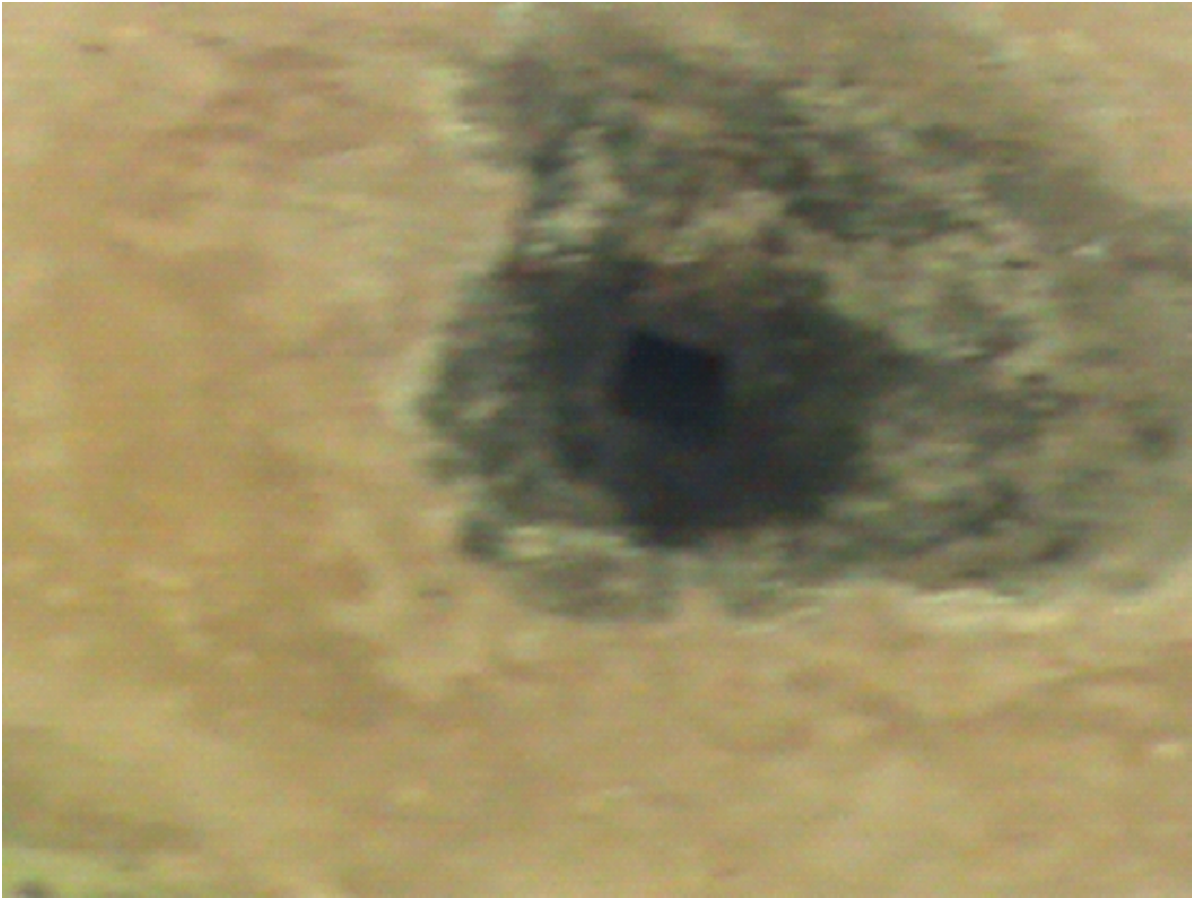
| Daño/Observaciones.: | Los tubos de alargamiento de los drenes se encuentran deteriorados. El concreto alrededor de drenes presenta manchas de humedad. Se requiere reparación de los tubos de alargamiento de los drenes. | | |
| Tipo de daño.....: | Infiltración | | |

| Reparaciones.....: | E Reparación de drenes | | |

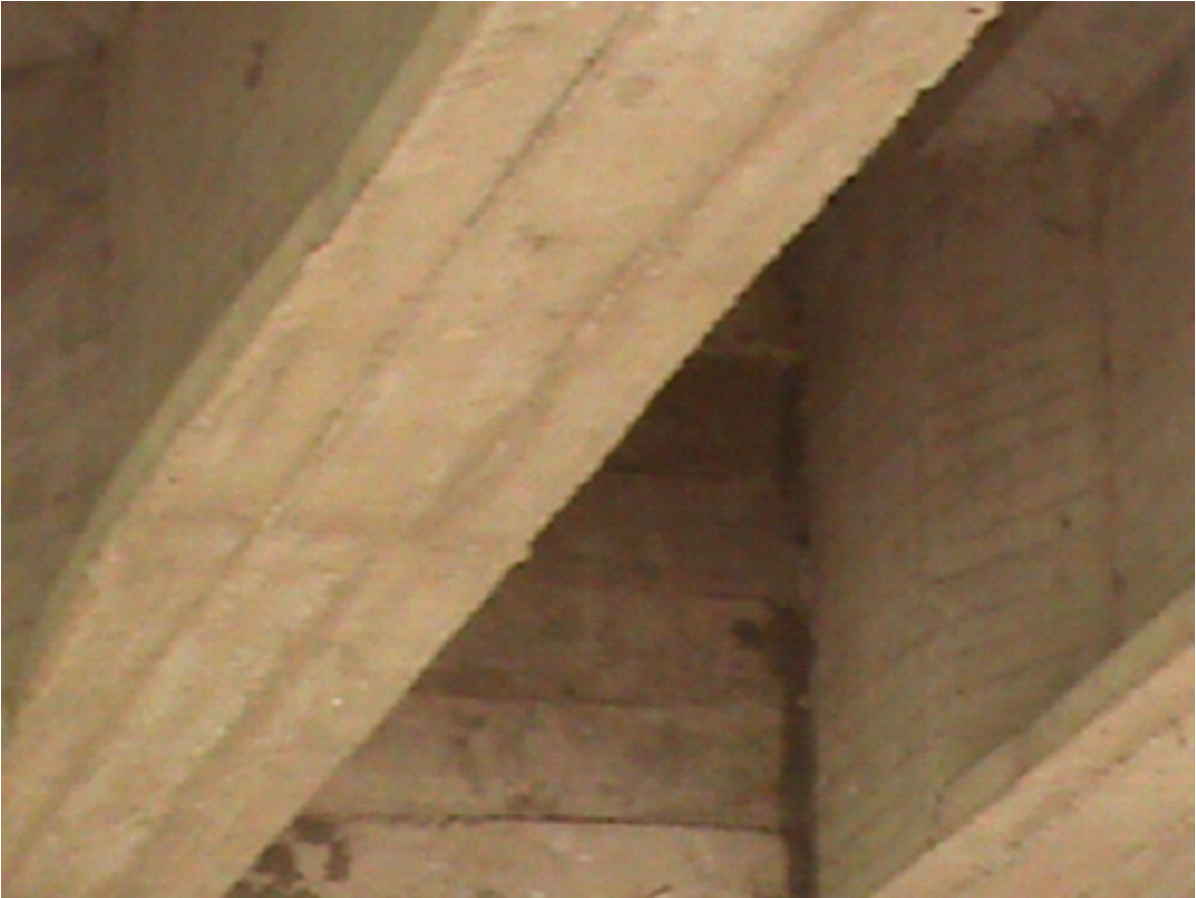
| Daño/Observaciones.: | Presentan descomposición del concreto en los bordes y porosidades. Se requiere reparación del concreto. Las vigas laterales en su cara externa presentan manchas de escurrimiento de agua que pasa por los drenes de la losa. | | |
| Tipo de daño.....: | Descomposición | | |

| Reparaciones.....: | A Reparación de concreto | | |

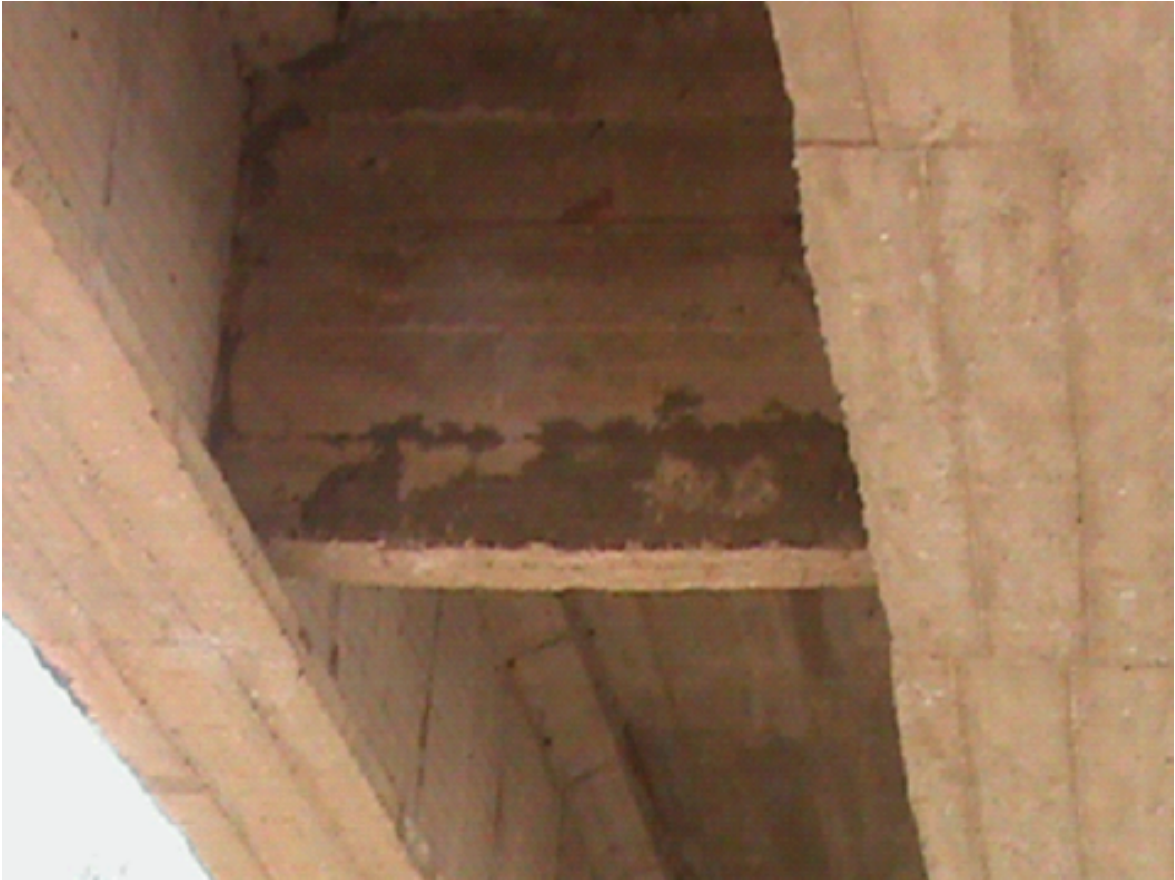
| Daño/Observaciones.: | Presentan descomposición del concreto en los bordes y porosidades. Se requiere reparación del concreto. Las vigas laterales en su cara externa presentan manchas de escurrimiento de agua que pasa por los drenes de la losa. | | |
| Tipo de daño.....: | Descomposición | | |

| Reparaciones.....: | A Reparación de concreto | | |

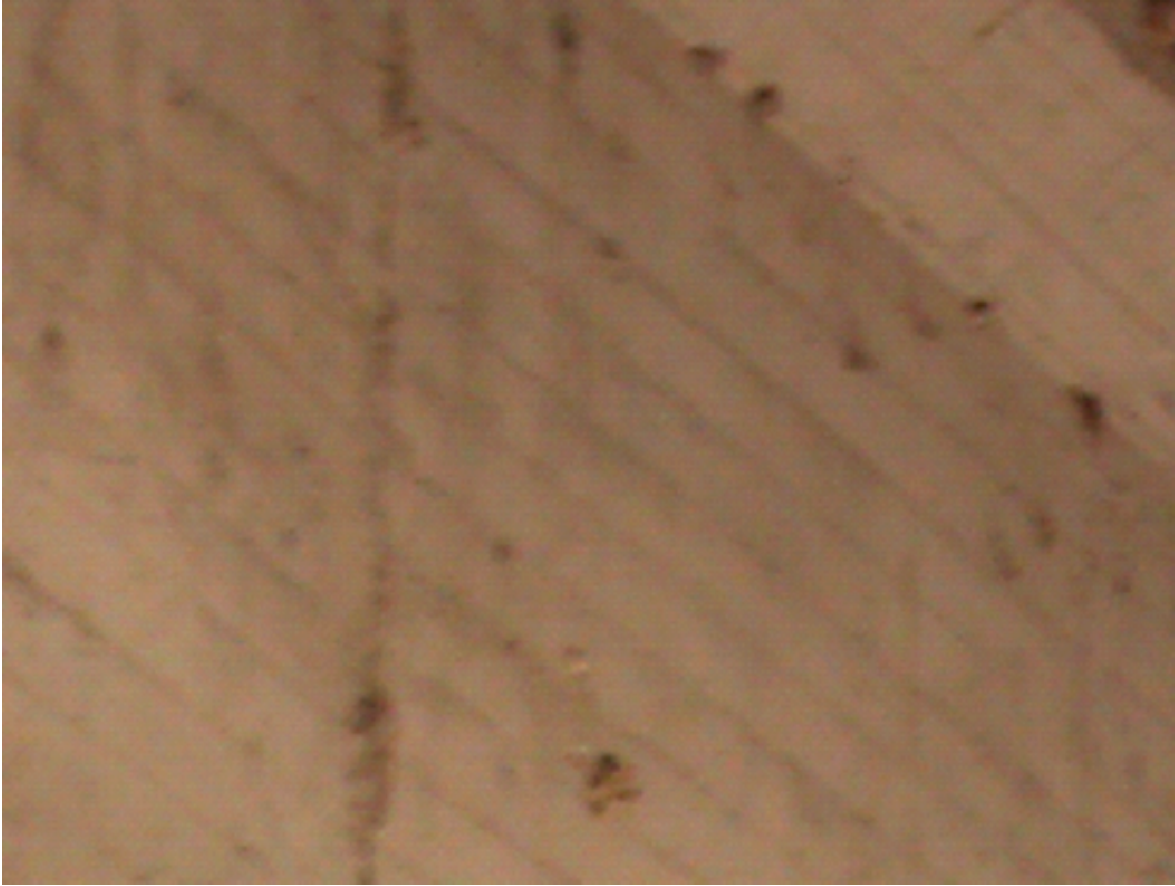
| Daño/Observaciones.: | Presentan descomposición del concreto en los bordes y porosidades. Se requiere reparación del concreto. Las vigas laterales en su cara externa presentan manchas de escurrimiento de agua que pasa por los drenes de la losa. | | |
| Tipo de daño.....: | Descomposición | | |

| Reparaciones.....: | A Reparación de concreto | | |

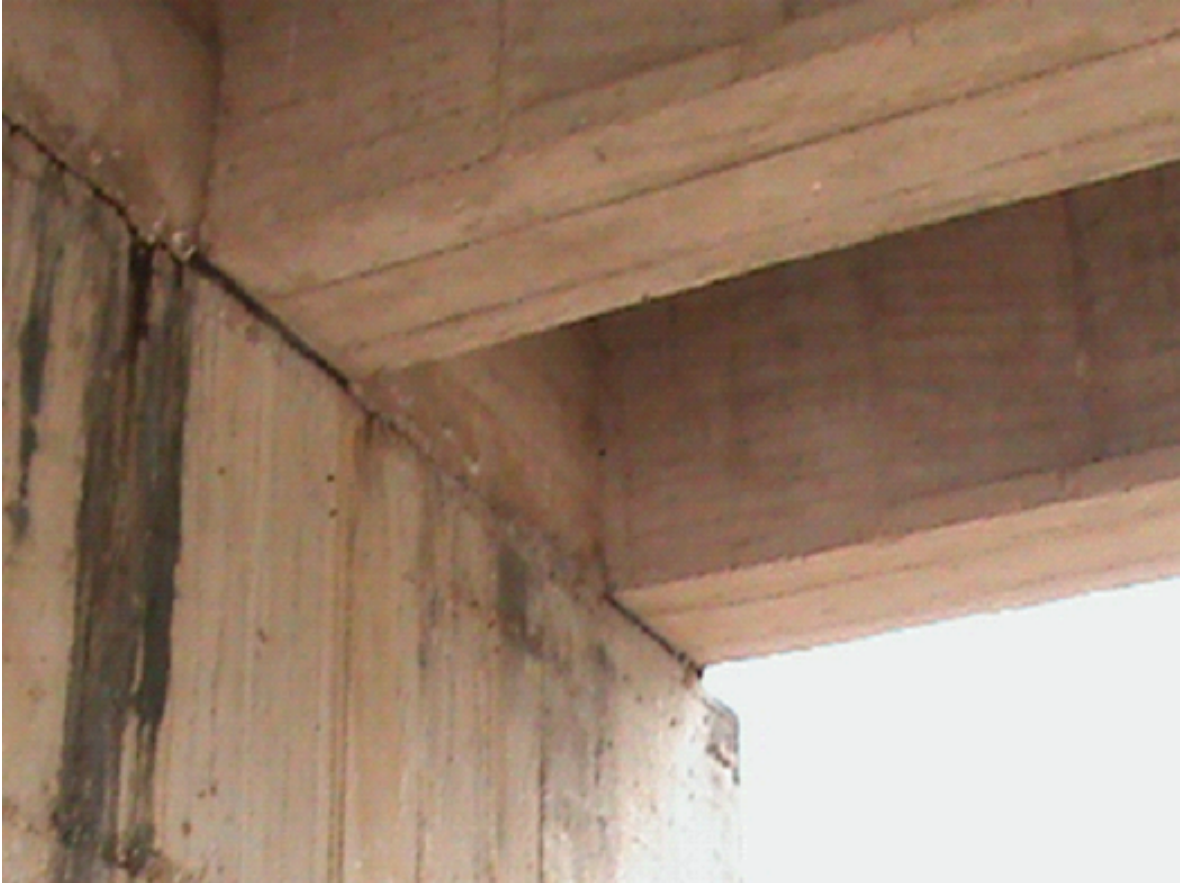
| Daño/Observaciones.: | Presentan descomposición del concreto en los bordes y porosidades. Se requiere reparación del concreto. Las vigas laterales en su cara externa presentan manchas de escurrimiento de agua que pasa por los drenes de la losa. | | |
| Tipo de daño.....: | Descomposición | | |

| Reparaciones.....: | A Reparación de concreto | | |

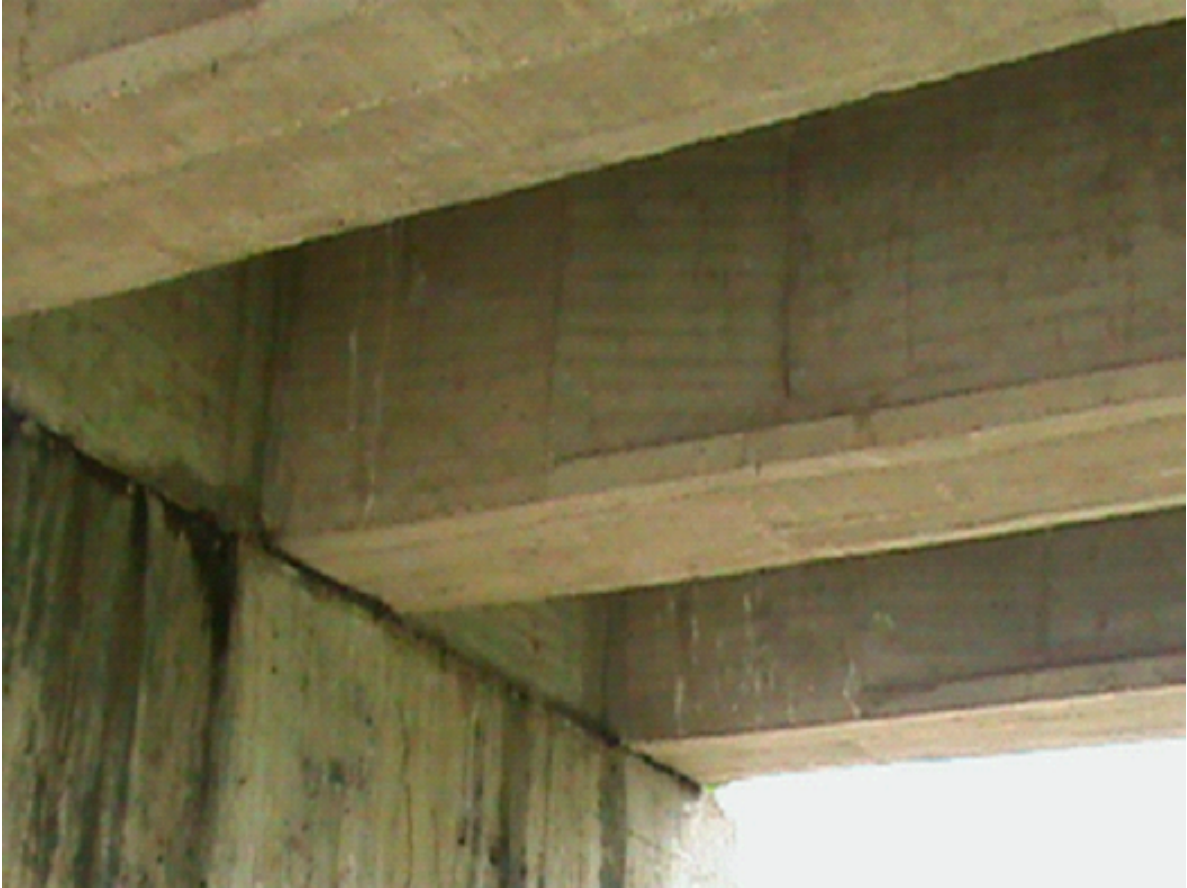
| Daño/Observaciones.: | Presentan descomposición del concreto en los bordes y porosidades. Se requiere reparación del concreto. Las vigas laterales en su cara externa presentan manchas de escurrimiento de agua que pasa por los drenes de la losa. | | |
| Tipo de daño.....: | Descomposición | | |

| Reparaciones.....: | A Reparación de concreto | | |

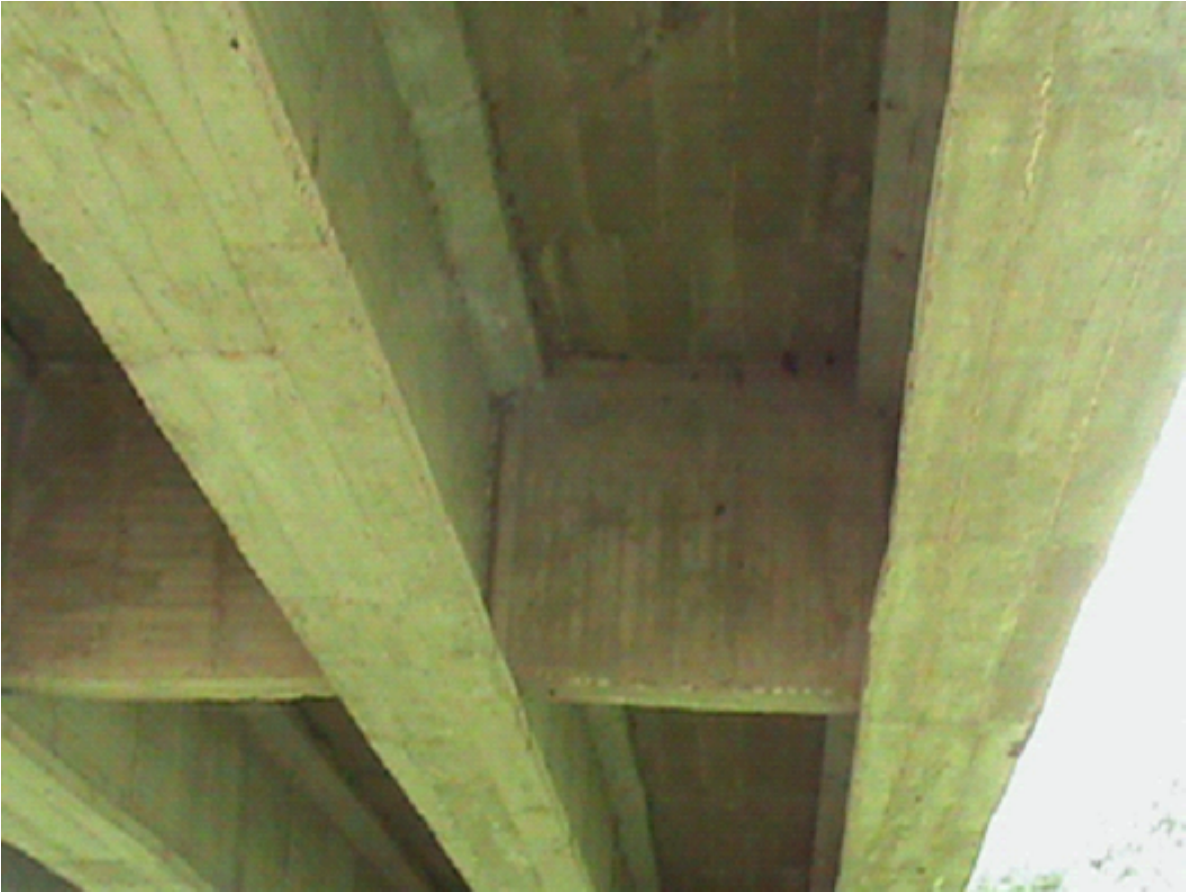
| Daño/Observaciones.: | Presentan descomposición del concreto en los bordes y porosidades. Se requiere reparación del concreto. Las vigas laterales en su cara externa presentan manchas de escurrimiento de agua que pasa por los drenes de la losa. | | |
| Tipo de daño.....: | Descomposición | | |

| Reparaciones.....: | A Reparación de concreto | | |

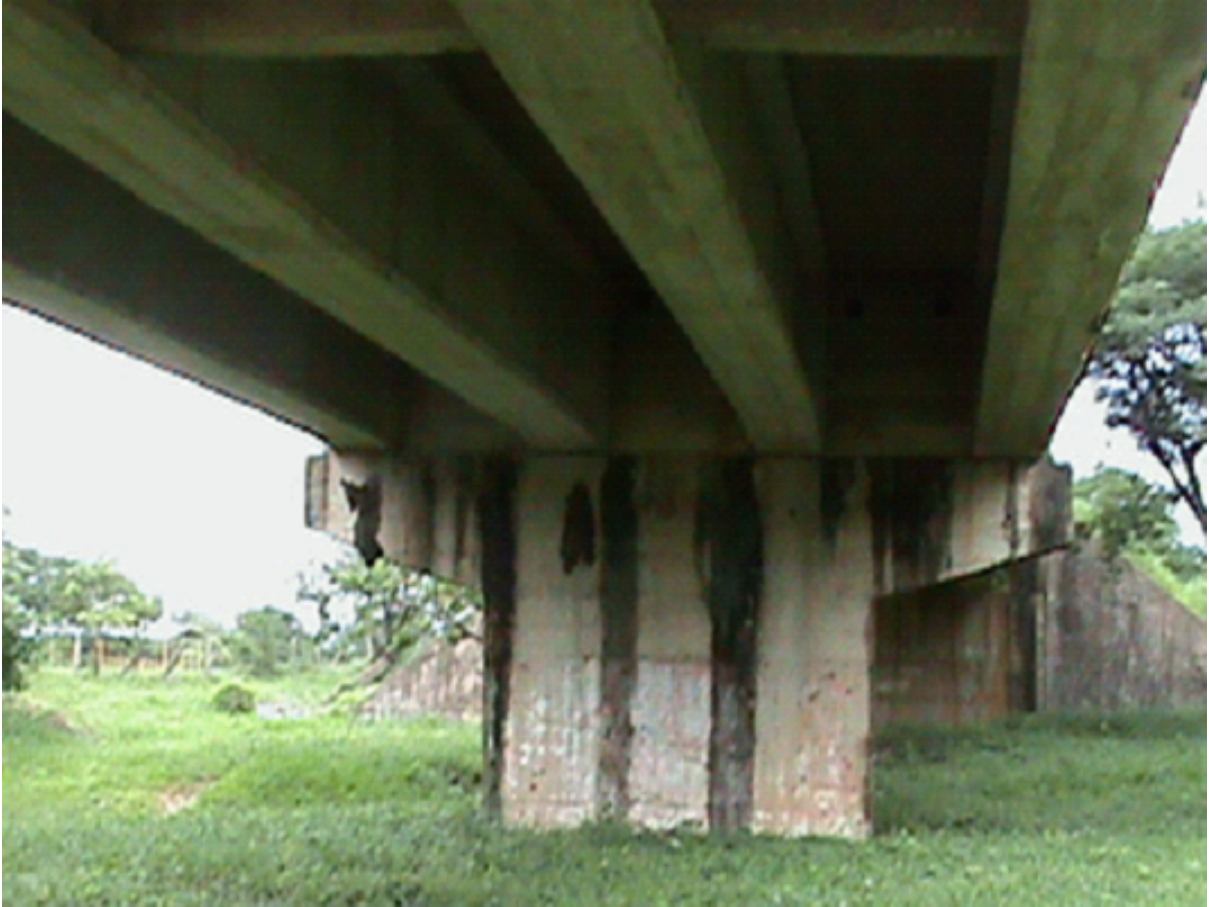
| Daño/Observaciones.: | Presentan descomposición del concreto en los bordes y porosidades. Se requiere reparación del concreto. Las vigas laterales en su cara externa presentan manchas de escurrimiento de agua que pasa por los drenes de la losa. | | |
| Tipo de daño.....: | Descomposición | | |

| Reparaciones.....: | A Reparación de concreto | | |

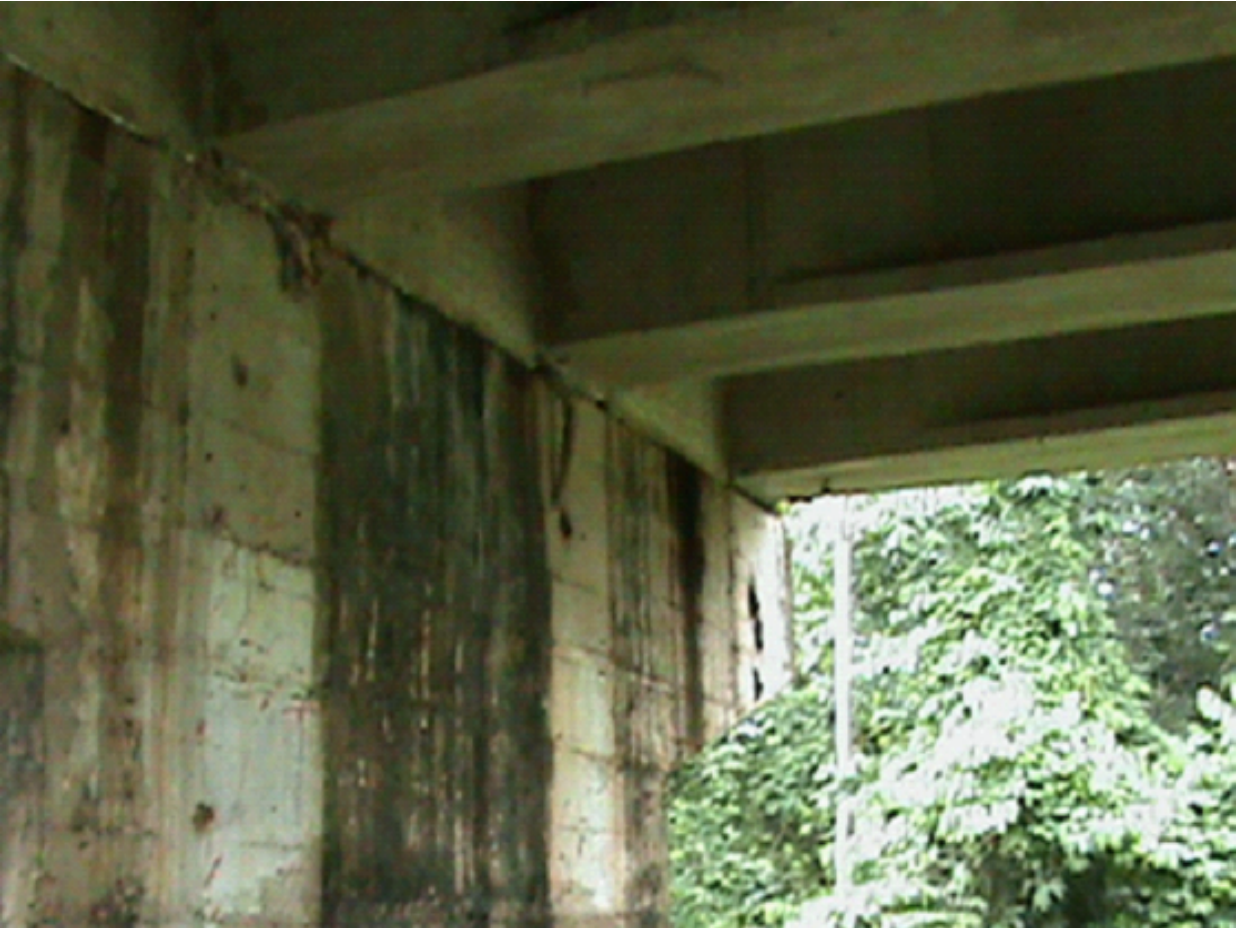
| Daño/Observaciones.: | Presentan descomposición del concreto en los bordes y porosidades. Se requiere reparación del concreto. Las vigas laterales en su cara externa presentan manchas de escurrimiento de agua que pasa por los drenes de la losa. | | |
| Tipo de daño.....: | Descomposición | | |

| Reparaciones.....: | A Reparación de concreto | | |

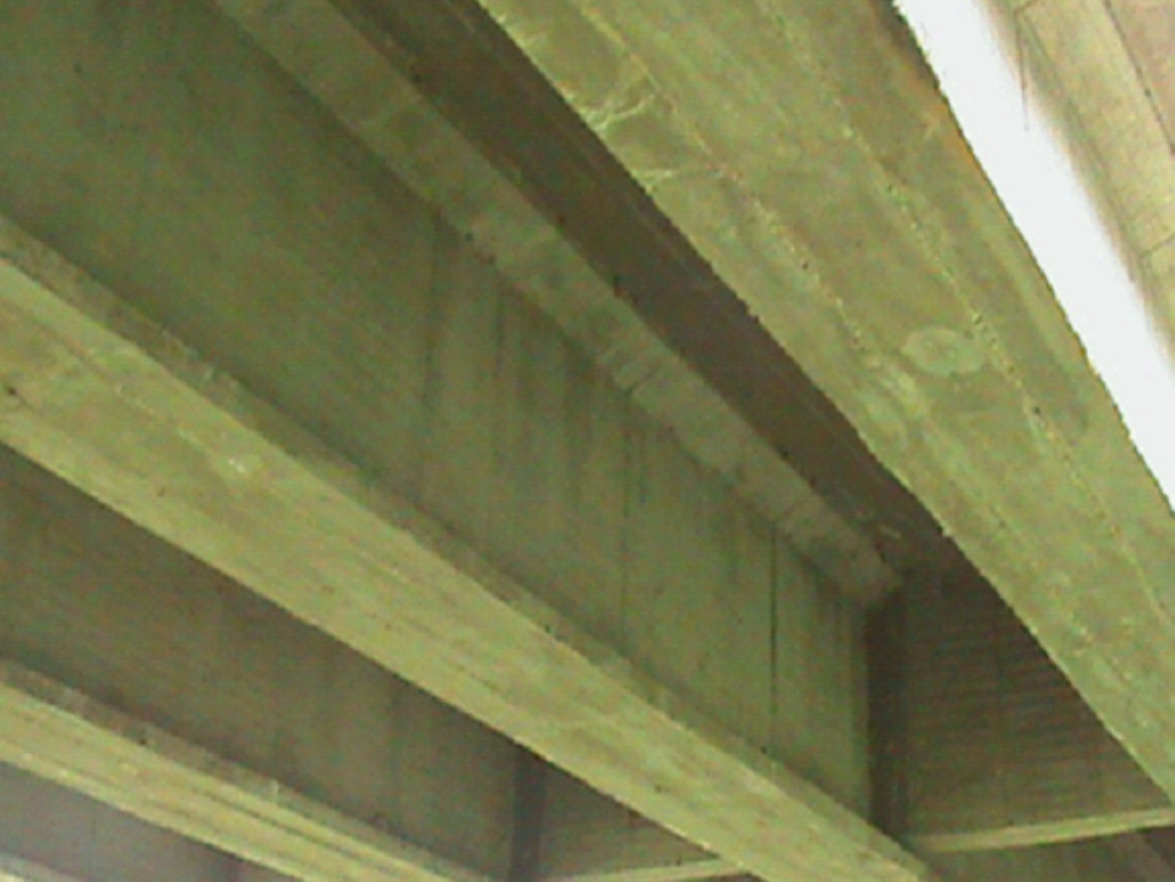
| Daño/Observaciones.: | Presentan descomposición del concreto en los bordes y porosidades. Se requiere reparación del concreto. Las vigas laterales en su cara externa presentan manchas de escurrimiento de agua que pasa por los drenes de la losa. | | |
| Tipo de daño.....: | Descomposición | | |

| Reparaciones.....: | A Reparación de concreto | | |

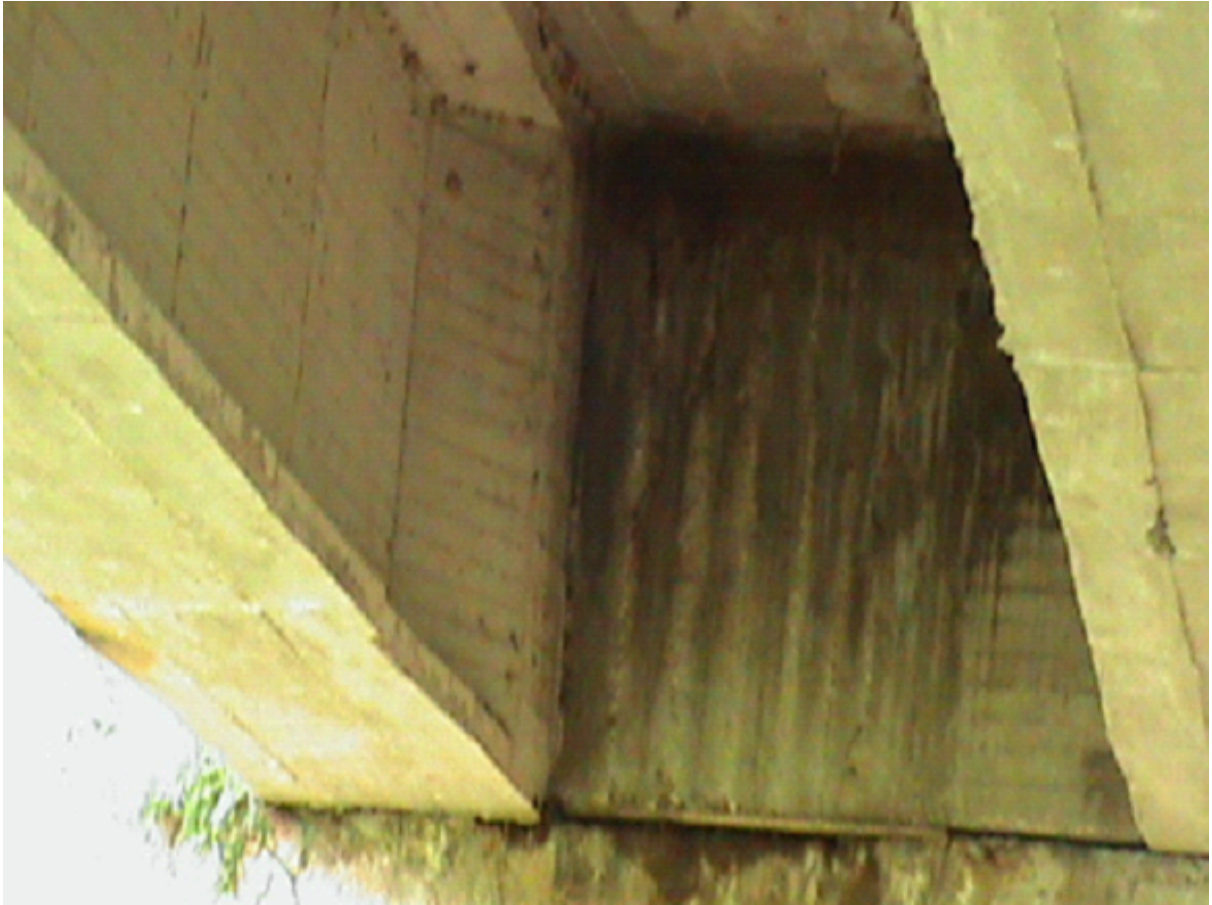
| Daño/Observaciones.: | Presentan descomposición del concreto en los bordes y porosidades. Se requiere reparación del concreto. Las vigas laterales en su cara externa presentan manchas de escurrimiento de agua que pasa por los drenes de la losa. | | |
| Tipo de daño.....: | Descomposición | | |

| Reparaciones.....: | A Reparación de concreto | | |

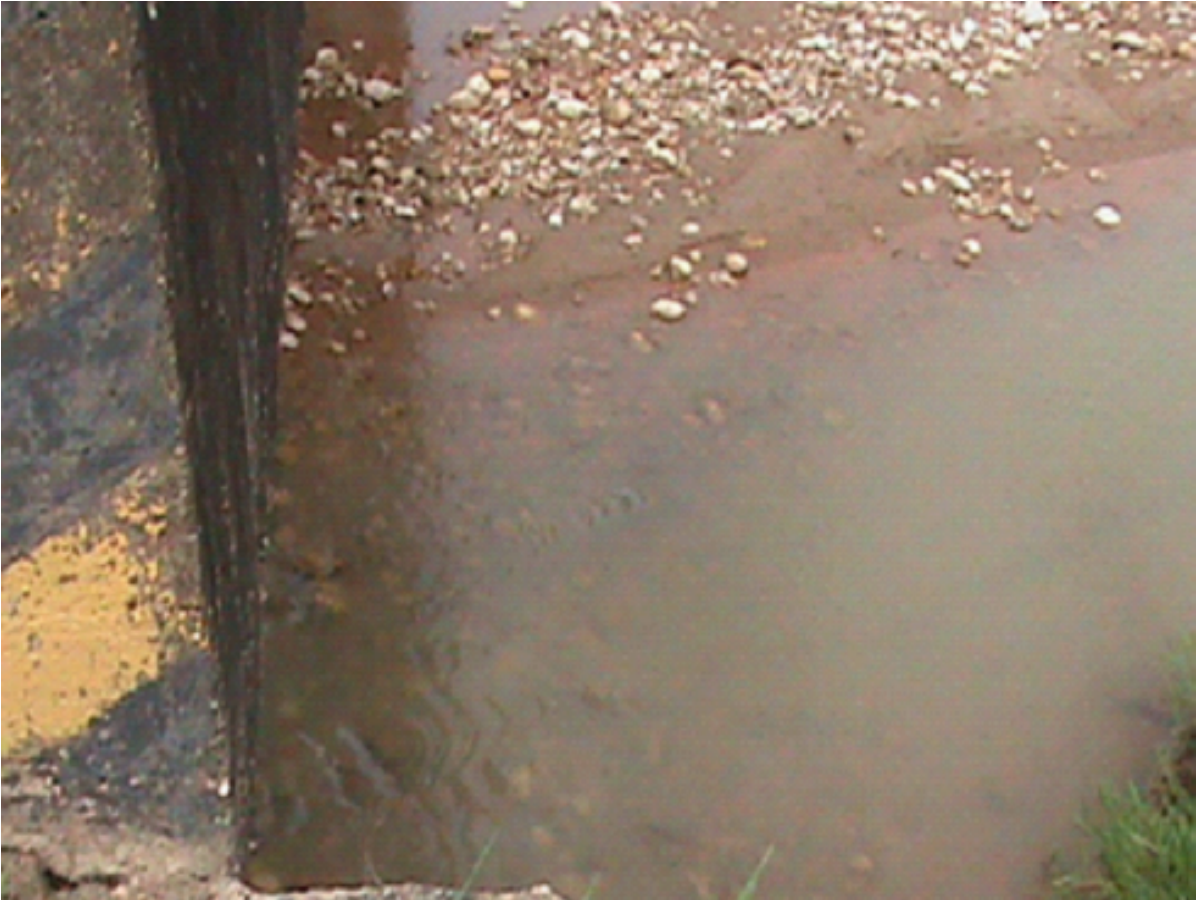
| Daño/Observaciones.: | El cauce se encuentra recargado sobre el estribo No2 y está afectando los taludes adyacentes. Se requiere la construcción de obras de protección de la margen No2 del cauce. Se recomienda muros en gaviones. El cauce pasa solamente por la sección entre la pila No2 y el estribo No2 | | |
| Tipo de daño.....: | Asentamiento / Movimiento | | |

| Reparaciones.....: | D Gaviones | | |

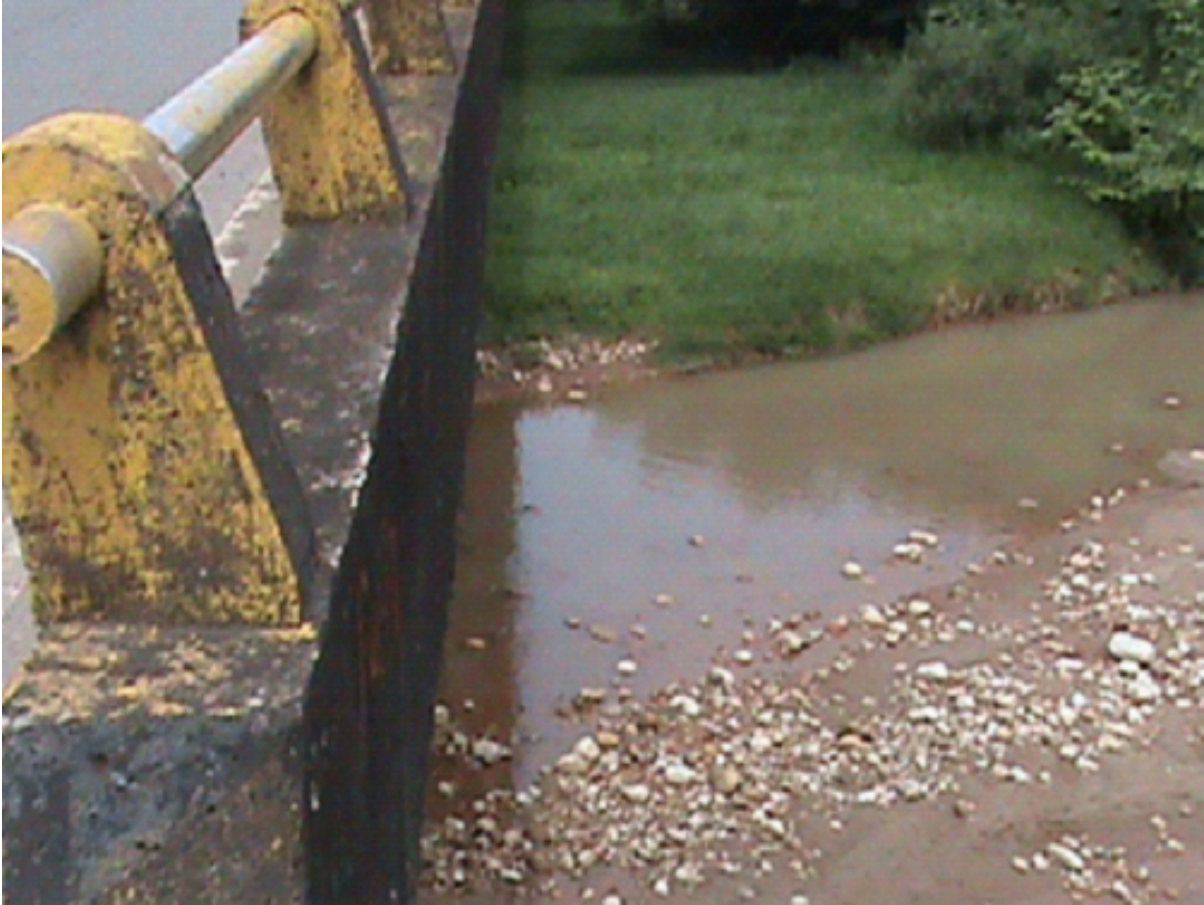
| Daño/Observaciones.: | El cauce se encuentra recargado sobre el estribo No2 y está afectando los taludes adyacentes. Se requiere la construcción de obras de protección de la margen No2 del cauce. Se recomienda muros en gaviones. El cauce pasa solamente por la sección entre la pila No2 y el estribo No2 | | |
| Tipo de daño.....: | Asentamiento / Movimiento | | |

| Reparaciones.....: | D Gaviones | | |
