| SDC/INV | SiPuCol | Fecha | Hoja |
|---|---|---|---|
| Informe de inspección principal | | 18/09/12 | 1 |
| 07-6513-024.00 El Pore | | | |
| Regional.....: 7 Casanare<br>Ruta.....: Troncal Villa Garzón - Saravena<br>Carretera.....: Yopal - Paz de Ariporo<br>Lado de la car...: 0<br>Abscisa.....: 70+0277<br>No del registro...: 580<br><br>Año de construcción.....:<br>Año de la última reconstrucción.....:<br><br>Paso Superior/Inferior.....: S<br>Dir. de abs. de la carretera principal.:<br>Requisitos de la inspección.....: 0 Nada<br><br>Recolección de datos : Fecha.....: 2012.05.23<br>: Iniciales.....: JPJG<br><br>Posición geográfica...:<br>Latitud: 5 gra 43.89 min N Longitud: 72 gra 0.33 min 0 Altitud: 298 m<br><br>Geometría: Número de luces.....: 3<br>Longitud de la luz menor (m): 30.00<br>Longitud de la luz mayor (m): 30.00<br>Longitud total .....(m): 90.00<br>Ancho del tablero.....(m): 9.00<br>Ancho del separador.....(m): 0.00<br>Ancho del andén izquierdo(m): 0.00<br>Ancho del andén derecho..(m): 0.00<br>Ancho de la calzada.....(m): 7.50<br>Ancho entre bordillos....(m): 8.10<br>Ancho del acceso.....(m): 7.50<br>Area.....(m2): 810.00<br><br>Altura de pilas.....(m): 5.00<br>Altura d

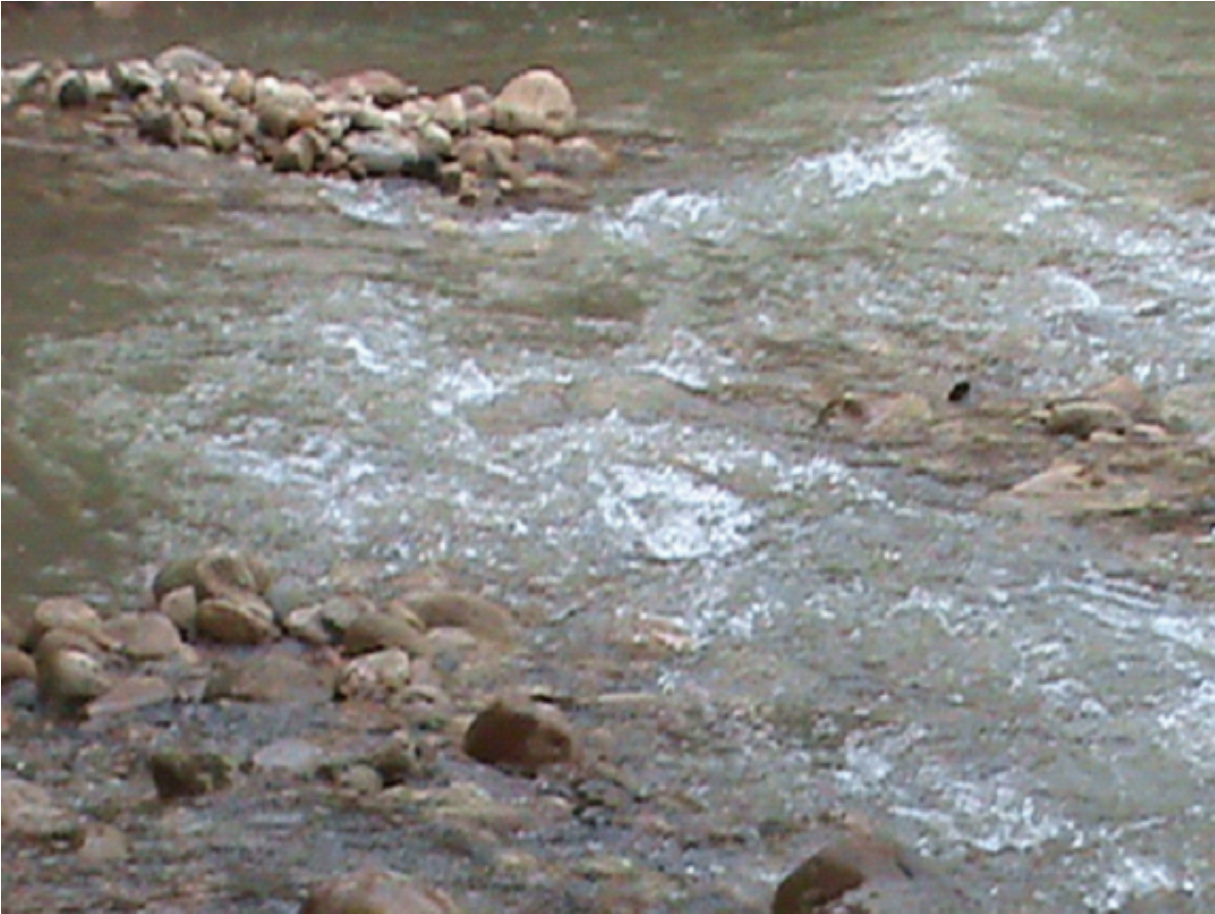
| Daño/Observaciones.: | El cauce se encuentra recargado sobre el estribo No2 y está afectando los taludes adyacentes. Se requiere la construcción de obras de protección de la margen No2 del cauce. Se recomienda muros en gaviones. El cauce pasa solamente por la sección entre la pila No2 y el estribo No2 | | |
| Tipo de daño.....: | Asentamiento / Movimiento | | |

| Reparaciones.....: | D Gaviones | | |

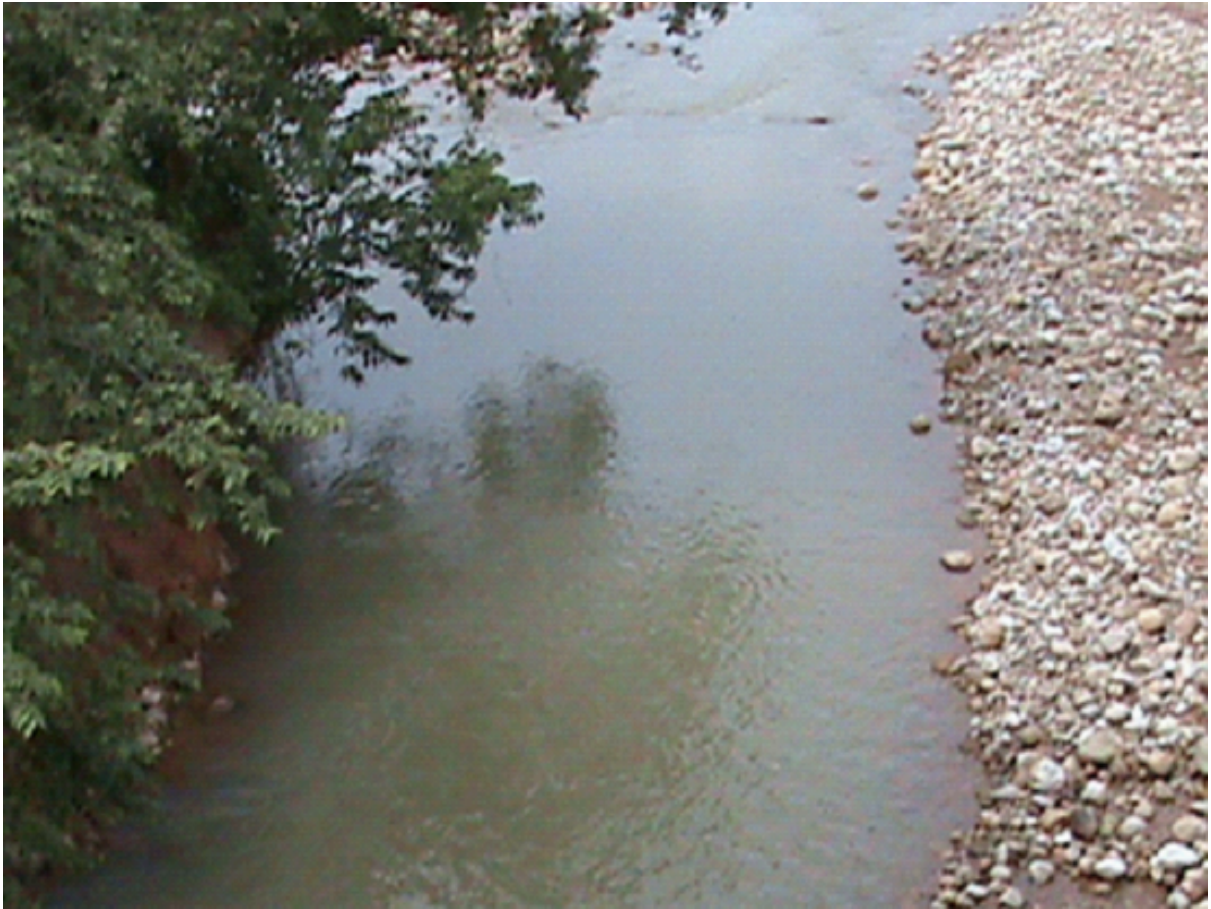
| Daño/Observaciones.: | El cauce se encuentra recargado sobre el estribo No2 y está afectando los taludes adyacentes. Se requiere la construcción de obras de protección de la margen No2 del cauce. Se recomienda muros en gaviones. El cauce pasa solamente por la sección entre la pila No2 y el estribo No2 | | |
| Tipo de daño.....: | Asentamiento / Movimiento | | |

| Reparaciones.....: | D Gaviones | | |

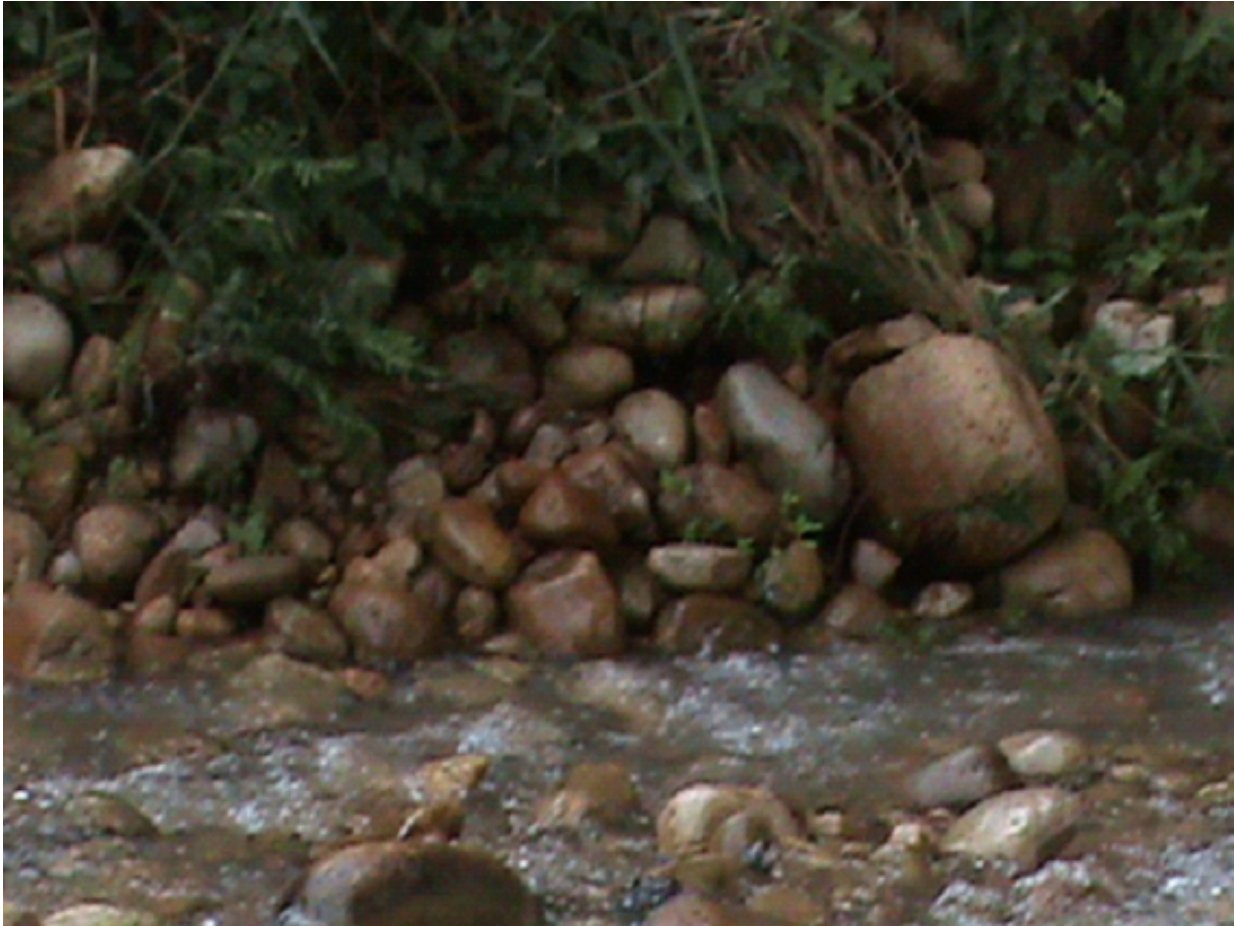
| Daño/Observaciones.: | El cauce se encuentra recargado sobre el estribo No2 y está afectando los taludes adyacentes. Se requiere la construcción de obras de protección de la margen No2 del cauce. Se recomienda muros en gaviones. El cauce pasa solamente por la sección entre la pila No2 y el estribo No2 | | |
| Tipo de daño.....: | Asentamiento / Movimiento | | |

| Reparaciones.....: | D Gaviones | | |

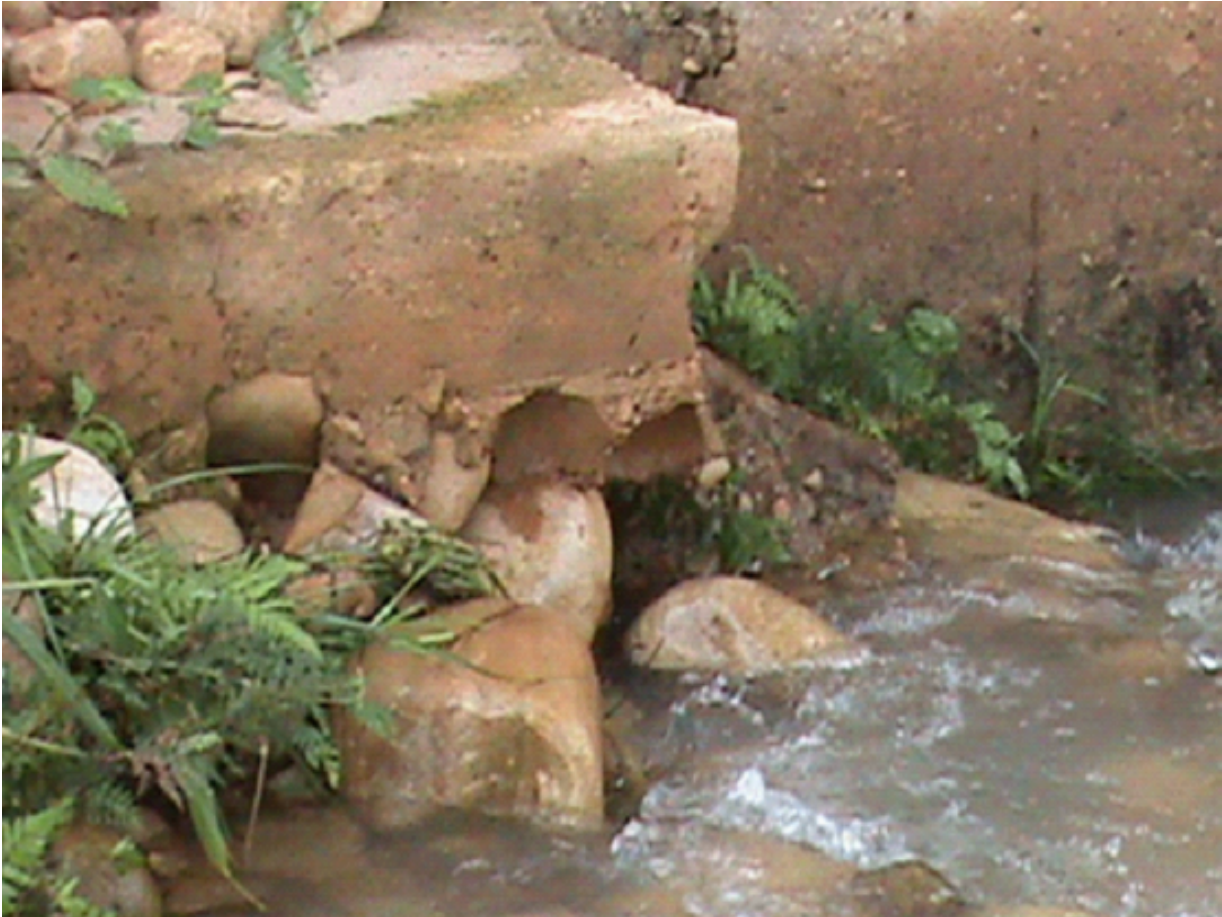
| Daño/Observaciones.: | El cauce se encuentra recargado sobre el estribo No2 y está afectando los taludes adyacentes. Se requiere la construcción de obras de protección de la margen No2 del cauce. Se recomienda muros en gaviones. El cauce pasa solamente por la sección entre la pila No2 y el estribo No2 | | |
| Tipo de daño.....: | Asentamiento / Movimiento | | |

| Reparaciones.....: | D Gaviones | | |

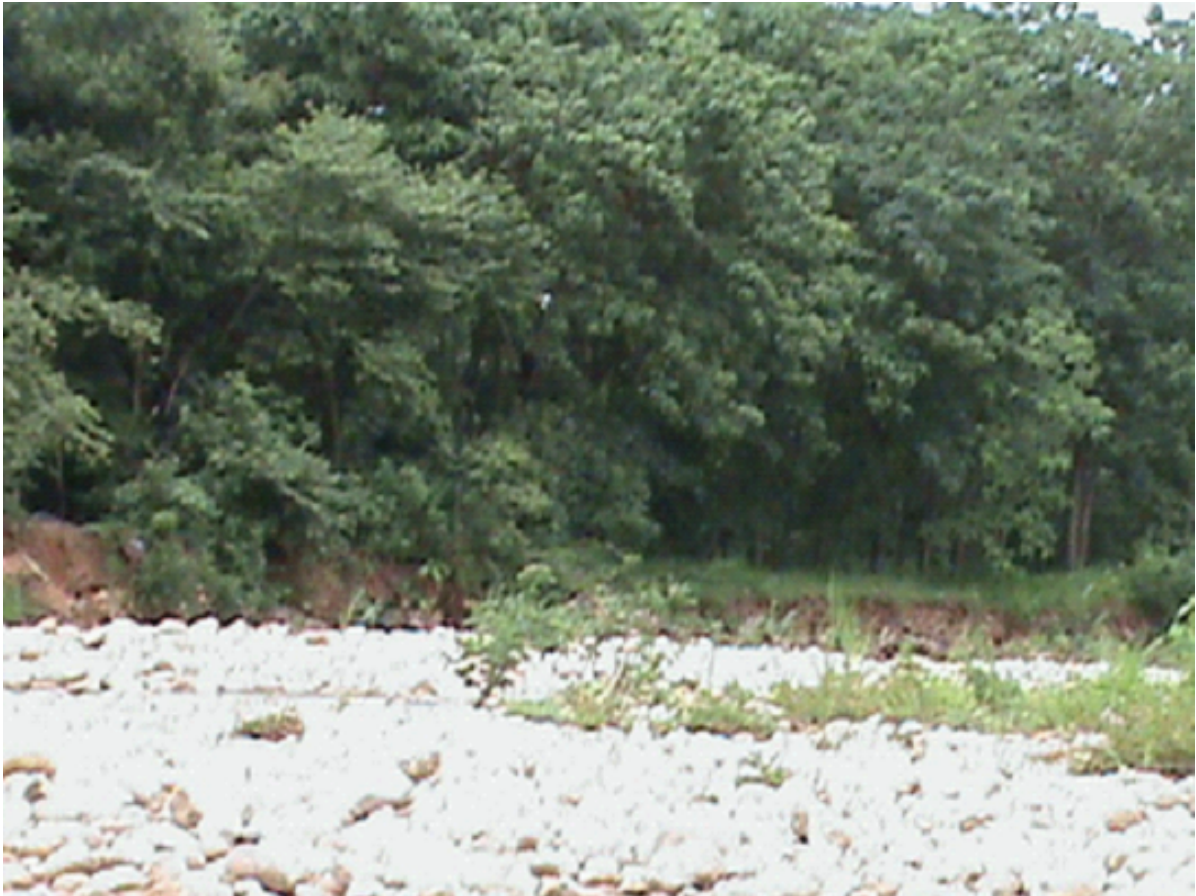
| Daño/Observaciones.: | El cauce se encuentra recargado sobre el estribo No2 y está afectando los taludes adyacentes. Se requiere la construcción de obras de protección de la margen No2 del cauce. Se recomienda muros en gaviones. El cauce pasa solamente por la sección entre la pila No2 y el estribo No2 | | |
| Tipo de daño.....: | Asentamiento / Movimiento | | |

| Reparaciones.....: | D Gaviones | | |

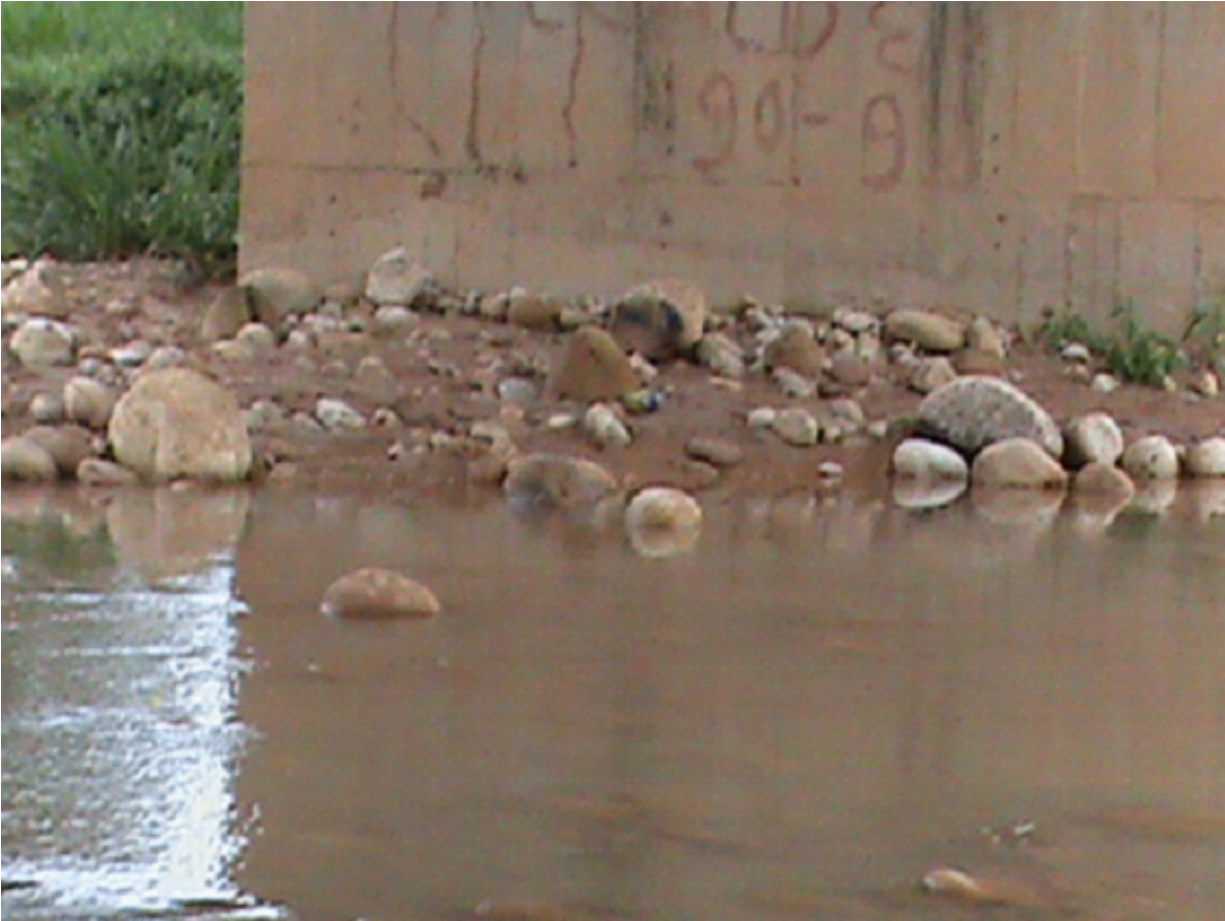
| Daño/Observaciones.: | El cauce se encuentra recargado sobre el estribo No2 y está afectando los taludes adyacentes. Se requiere la construcción de obras de protección de la margen No2 del cauce. Se recomienda muros en gaviones. El cauce pasa solamente por la sección entre la pila No2 y el estribo No2 | | |
| Tipo de daño.....: | Asentamiento / Movimiento | | |

| Reparaciones.....: | D Gaviones | | |
