SDC/INV	SiPuCol	Fecha	Hoja
	Informe de inspección principal	06/09/12	1
07-6513-025.00 La Colorada			
Regional.....: 7 Casanare			
Ruta.....: Troncal Villa Garzón - Saravena			
Carretera.....: Yopal - Paz de Ariporo			
Lado de la car...: 0			
Abscisa.....: 72+0080			
No del registro..: 581			
Año de construcción.....:			
Año de la última reconstrucción.....:			
Paso Superior/Inferior.....: S			
Dir. de abs. de la carretera principal.:			
Requisitos de la inspección.....: 0 Nada			
Recolección de datos : Fecha.....: 2012.05.23			
: Iniciales.....: JPJG			
Posición geográfica..:			
Latitud: 5 gra 44.51 min N Longitud: 71 gra 59.59 min O Altitud: 294 m			
Geometría: Número de luces.....: 1			
Longitud de la luz menor (m): 30.00			
Longitud de la luz mayor (m): 30.00			
Longitud total .....(m): 30.00			
Ancho del tablero.....(m): 9.00			
Ancho del separador.....(m): 0.00			
Ancho del andén izquierdo(m): 0.00			
Ancho del andén derecho..(m): 0.00

07-6513-025.00 La Colorada

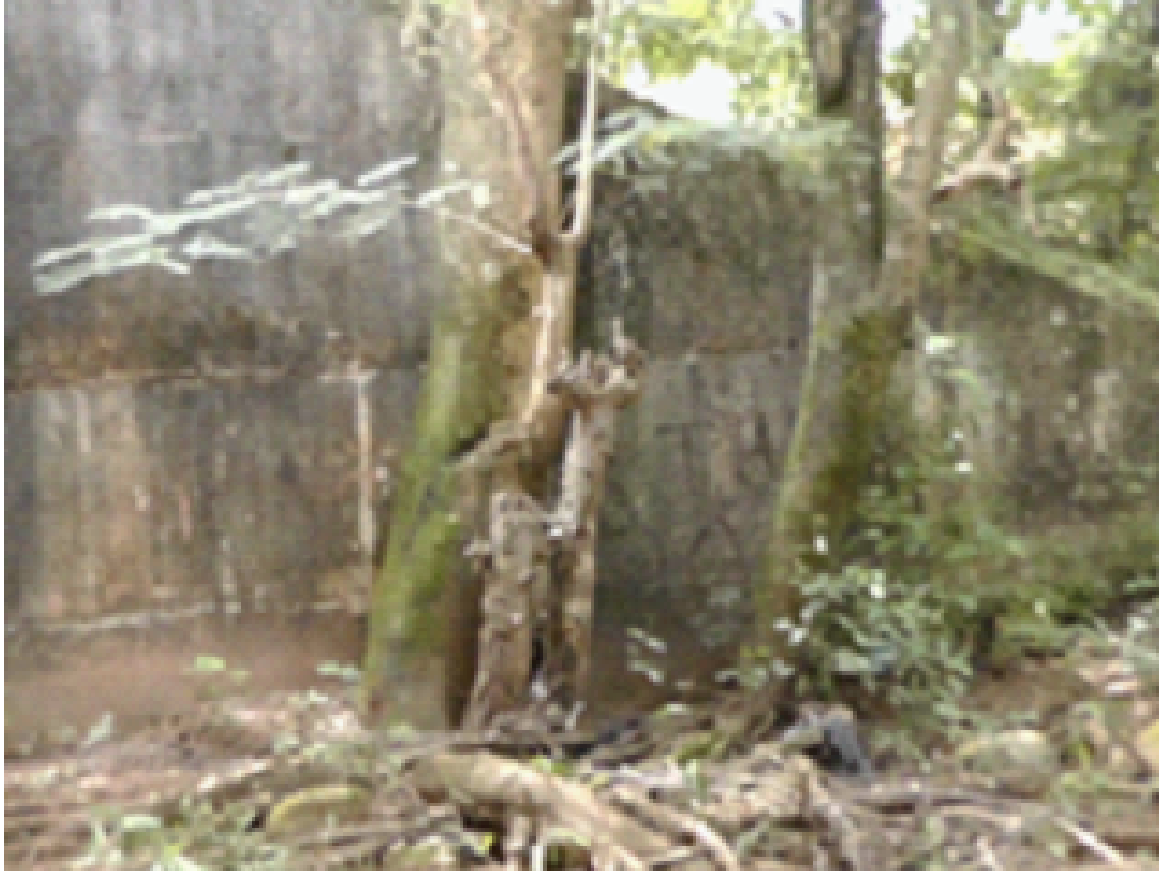
Componente.....: 6 Aletas

Calif./Mantenim....: 3 / -

Daño/Observaciones.: Las aletas No3 y No4 presentan desplazamientos de aproximadamente 10cm medidas en el tope de las alturas debido a empujes del material que contienen. Se recomienda seguimiento a los desplazamientos de las aletas. La aleta No3 presenta descomposición del concreto y agregado expuesto. Se requiere reparación de concreto. Todas las aletas presentan

Tipo de daño.....: Asentamiento / Movimiento

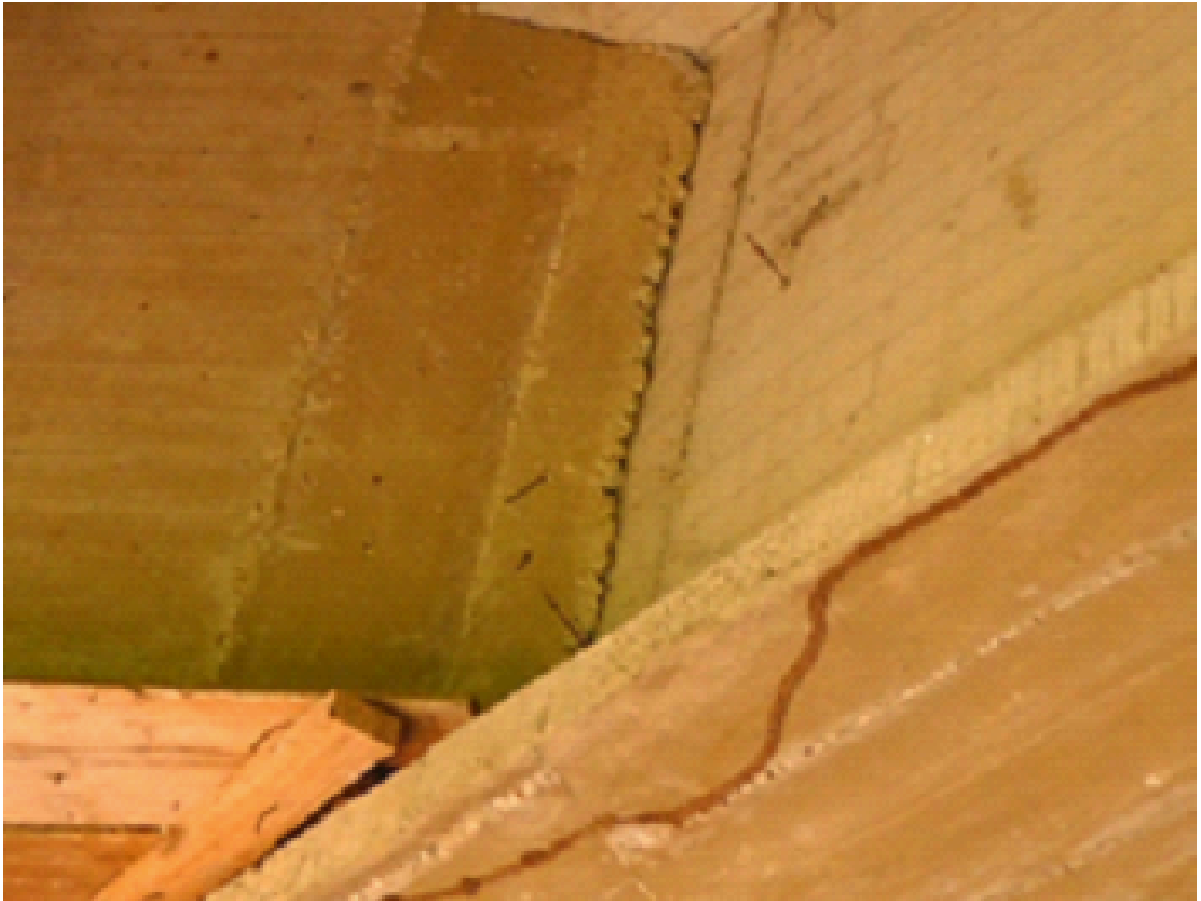
Componente.....: 10 Losa

Calif./Mantenim....: 2 / -

Daño/Observaciones.: Se presenta segregación del concreto entre las vigas No1 y No2 y entre las vigas No2 y No3. Se requiere reparación del concreto. Los tubos de alargue de los drenes están muy cortos y deteriorados. El concreto de los alrededores de los drenes presentan manchas de humedad. Se requiere reparación de los drenes.

Tipo de daño.....: Descomposición

Reparaciones.....: B Reparación de concreto

E Reparación de drenes

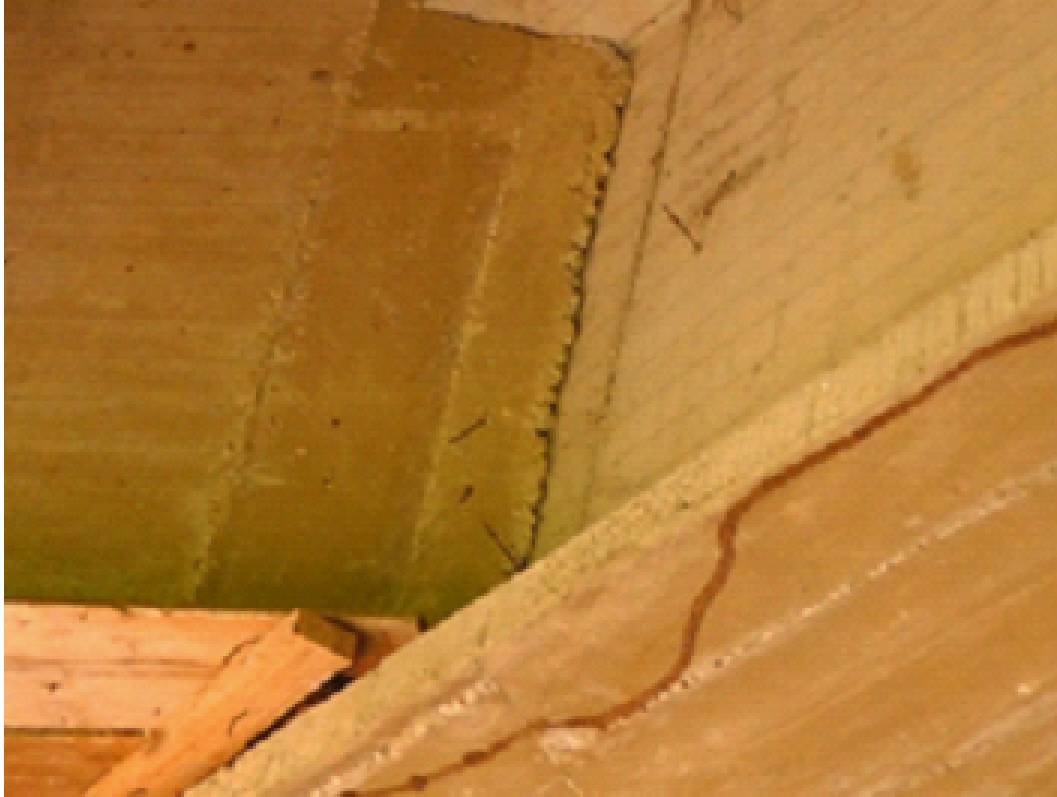
Componente.....: 10 Losa

Calif./Mantenim....: 2 / -

Daño/Observaciones.: Se presenta segregación del concreto entre las vigas No1 y No2 y entre las vigas No2 y No3. Se requiere reparación del concreto. Los tubos de alargue de los drenes están muy cortos y deteriorados. El concreto de los alrededores de los drenes presentan manchas de humedad. Se requiere reparación de los drenes.

Tipo de daño.....: Descomposición

Reparaciones.....: B Reparación de concreto

E Reparación de drenes

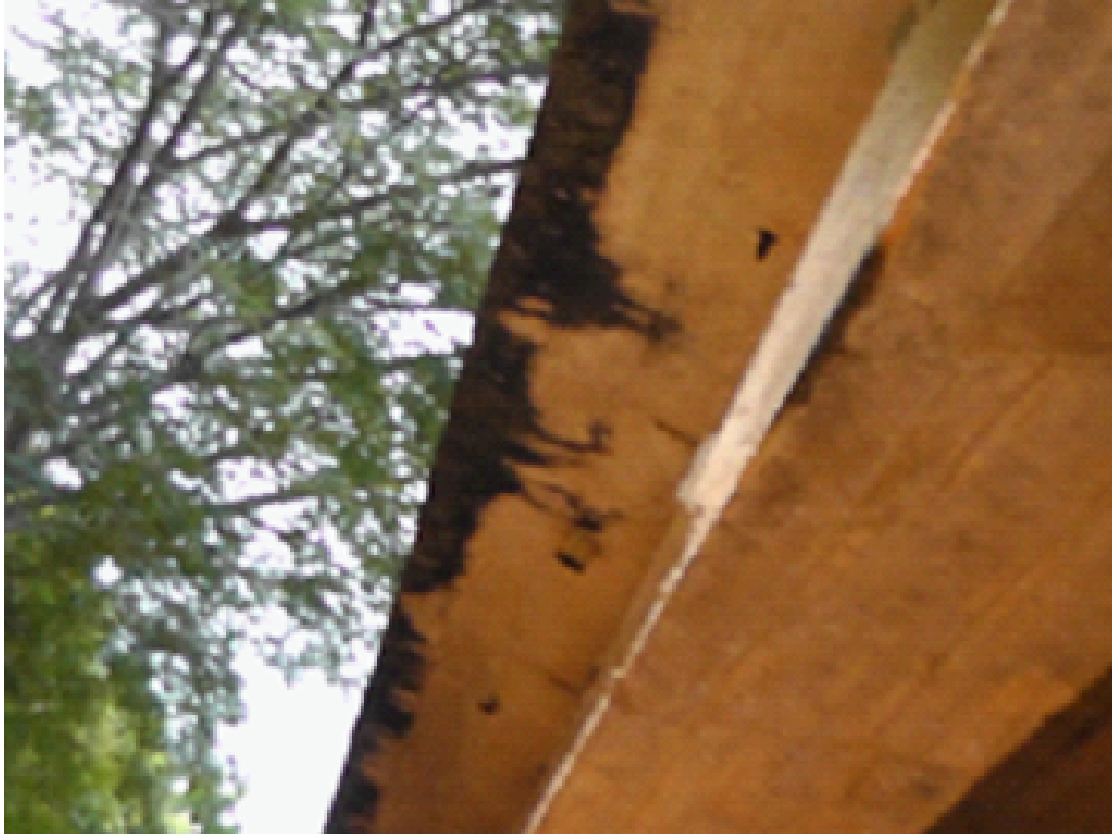
Componente.....: 10 Losa

Calif./Mantenim....: 2 / -

Daño/Observaciones.: Se presenta segregación del concreto entre las vigas No1 y No2 y entre las vigas No2 y No3. Se requiere reparación del concreto. Los tubos de alargue de los drenes están muy cortos y deteriorados. El concreto de los alrededores de los drenes presentan manchas de humedad. Se requiere reparación de los drenes.

Tipo de daño.....: Descomposición

Reparaciones.....: B Reparación de concreto

E Reparación de drenes

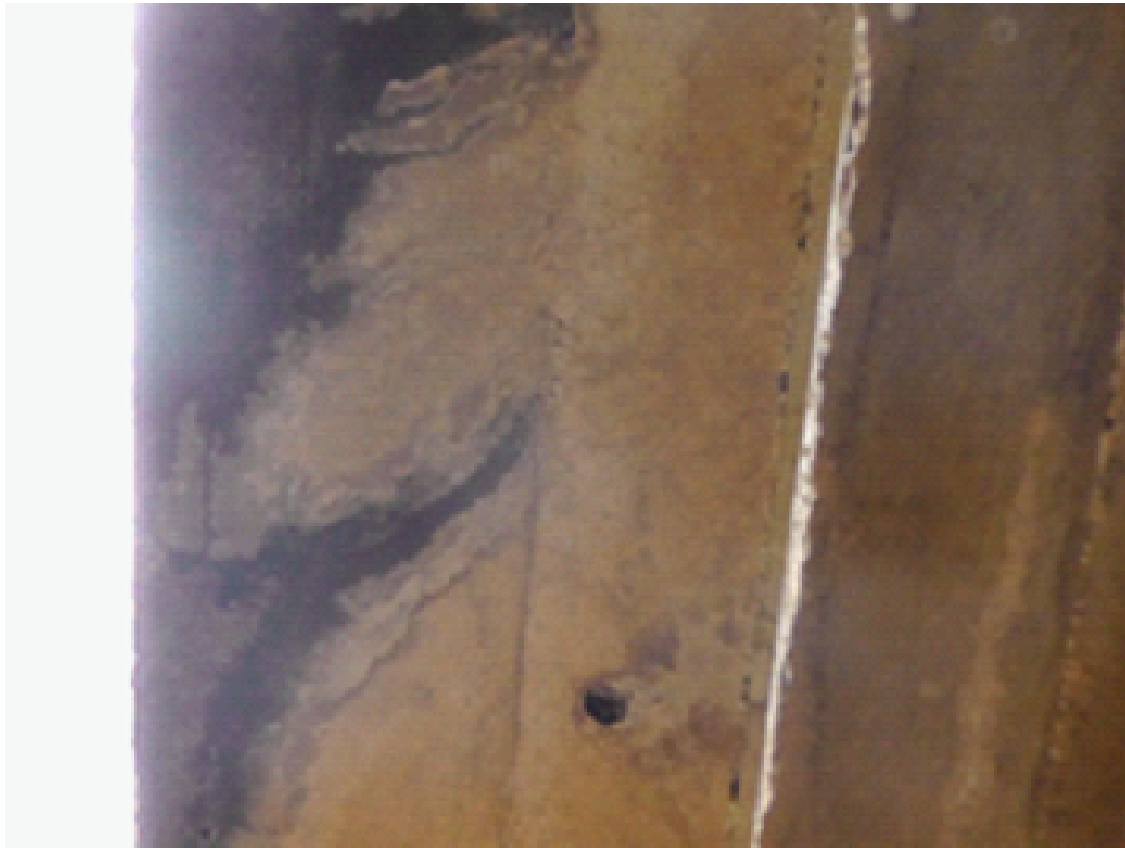
Componente.....: 10 Losa

Calif./Mantenim....: 2 / -

Daño/Observaciones.: Se presenta segregación del concreto entre las vigas No1 y No2 y entre las vigas No2 y No3. Se requiere reparación del concreto. Los tubos de alargue de los drenes están muy cortos y deteriorados. El concreto de los alrededores de los drenes presentan manchas de humedad. Se requiere reparación de los drenes.

Tipo de daño.....: Descomposición

Reparaciones.....: B Reparación de concreto

E Reparación de drenes

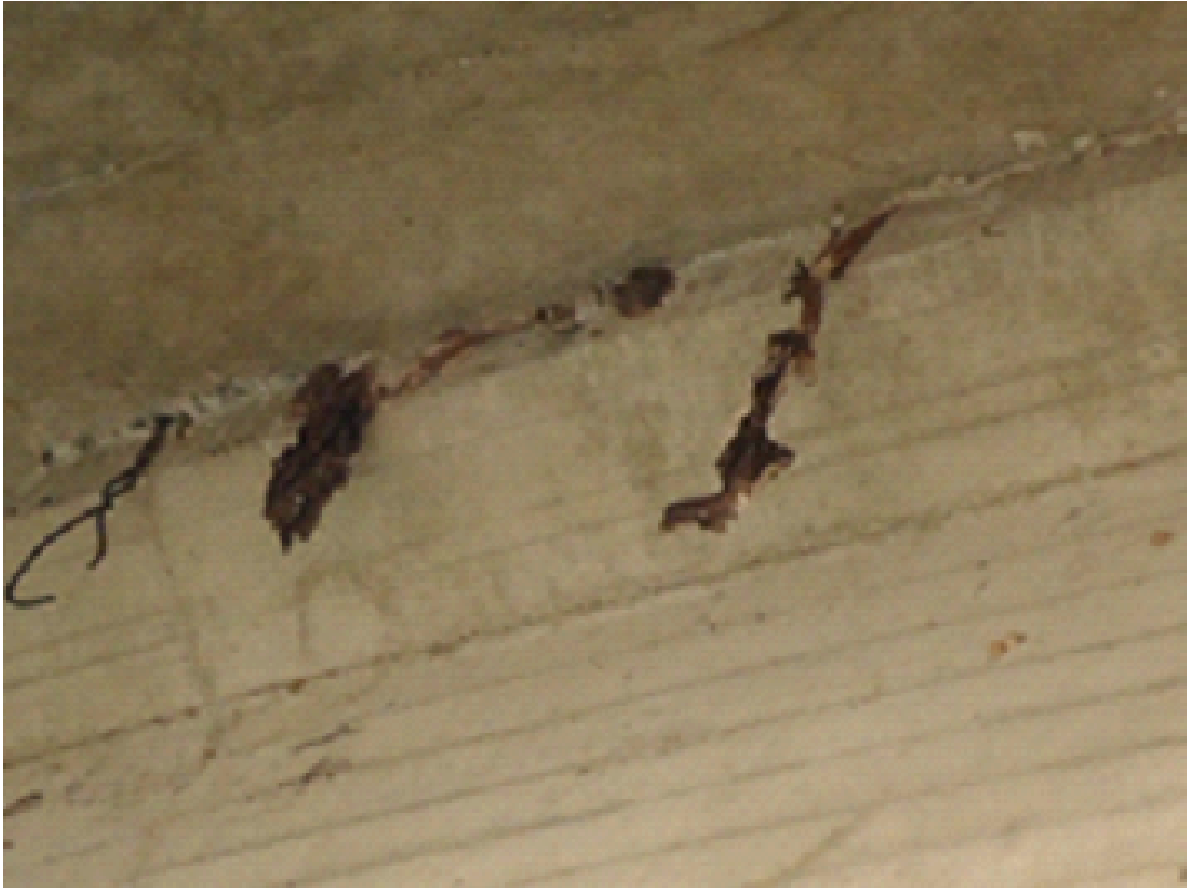
Componente.....: 10 Losa

Calif./Mantenim....: 2 / -

Daño/Observaciones.: Se presenta segregación del concreto entre las vigas No1 y No2 y entre las vigas No2 y No3. Se requiere reparación del concreto. Los tubos de alargue de los drenes están muy cortos y deteriorados. El concreto de los alrededores de los drenes presentan manchas de humedad. Se requiere reparación de los drenes.

Tipo de daño.....: Descomposición

Reparaciones.....: B Reparación de concreto

E Reparación de drenes

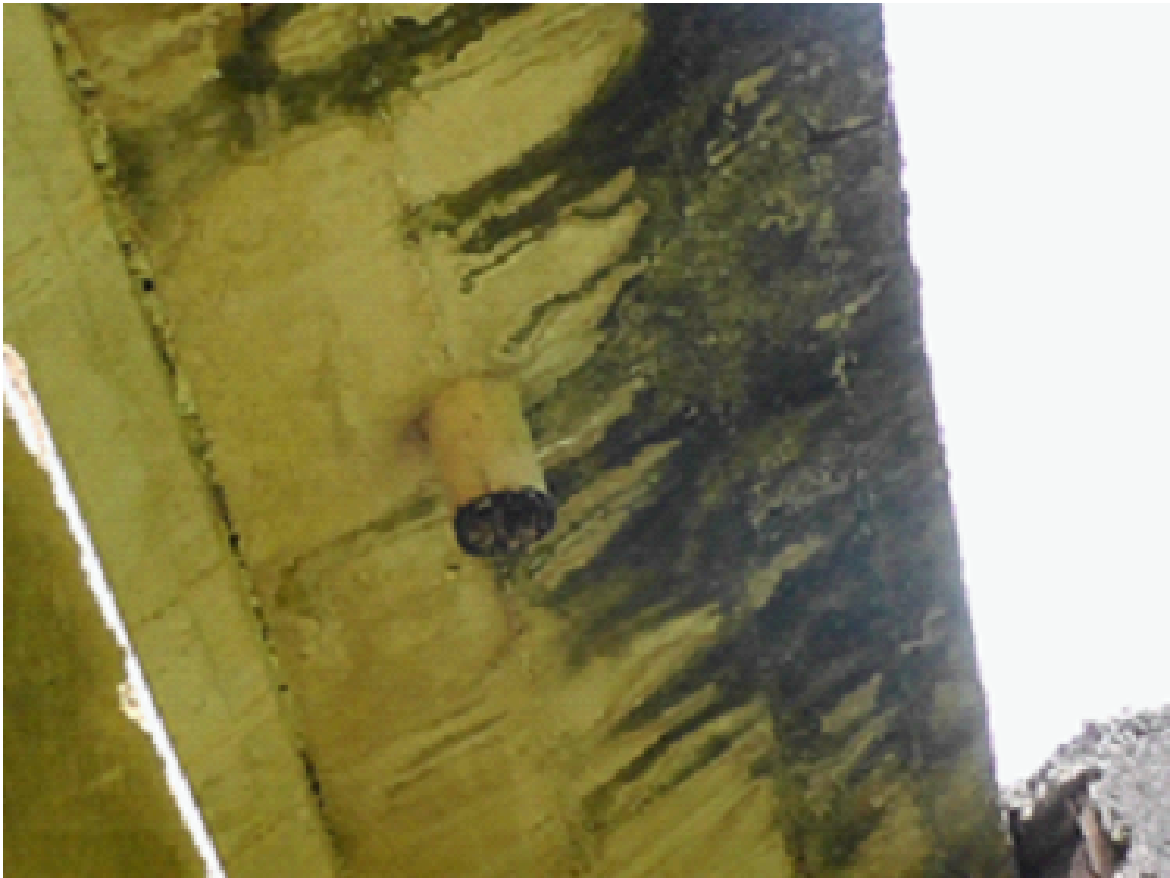
Componente.....: 10 Losa

Calif./Mantenim....: 2 / -

Daño/Observaciones.: Se presenta segregación del concreto entre las vigas No1 y No2 y entre las vigas No2 y No3. Se requiere reparación del concreto. Los tubos de alargue de los drenes están muy cortos y deteriorados. El concreto de los alrededores de los drenes presentan manchas de humedad. Se requiere reparación de los drenes.

Tipo de daño.....: Descomposición

Reparaciones.....: B Reparación de concreto

E Reparación de drenes

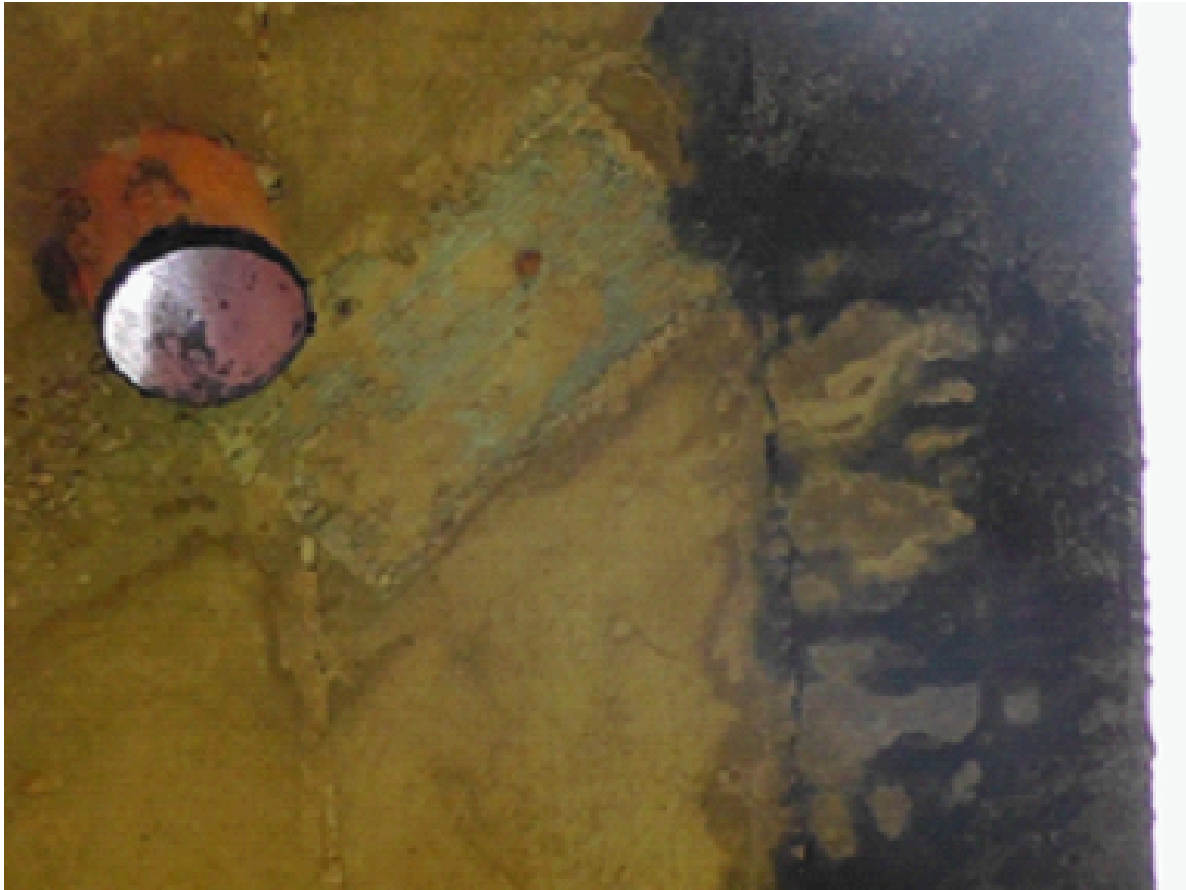
Componente.....: 10 Losa

Calif./Mantenim....: 2 / -

Tipo de daño.....: Descomposición

Reparaciones.....: B Reparación de concreto

E Reparación de drenes

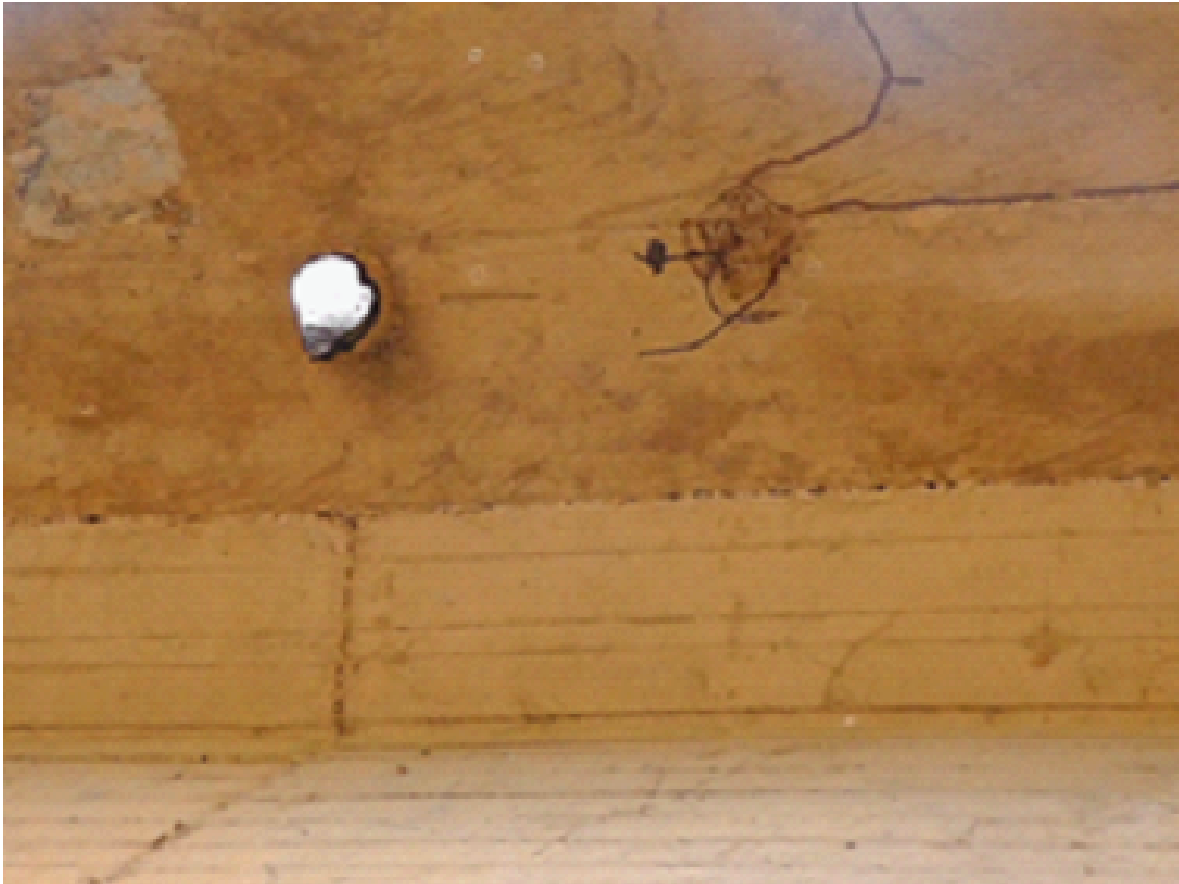
Componente.....: 10 Losa

Calif./Mantenim....: 2 / -

Tipo de daño.....: Descomposición

Reparaciones.....: B Reparación de concreto

E Reparación de drenes

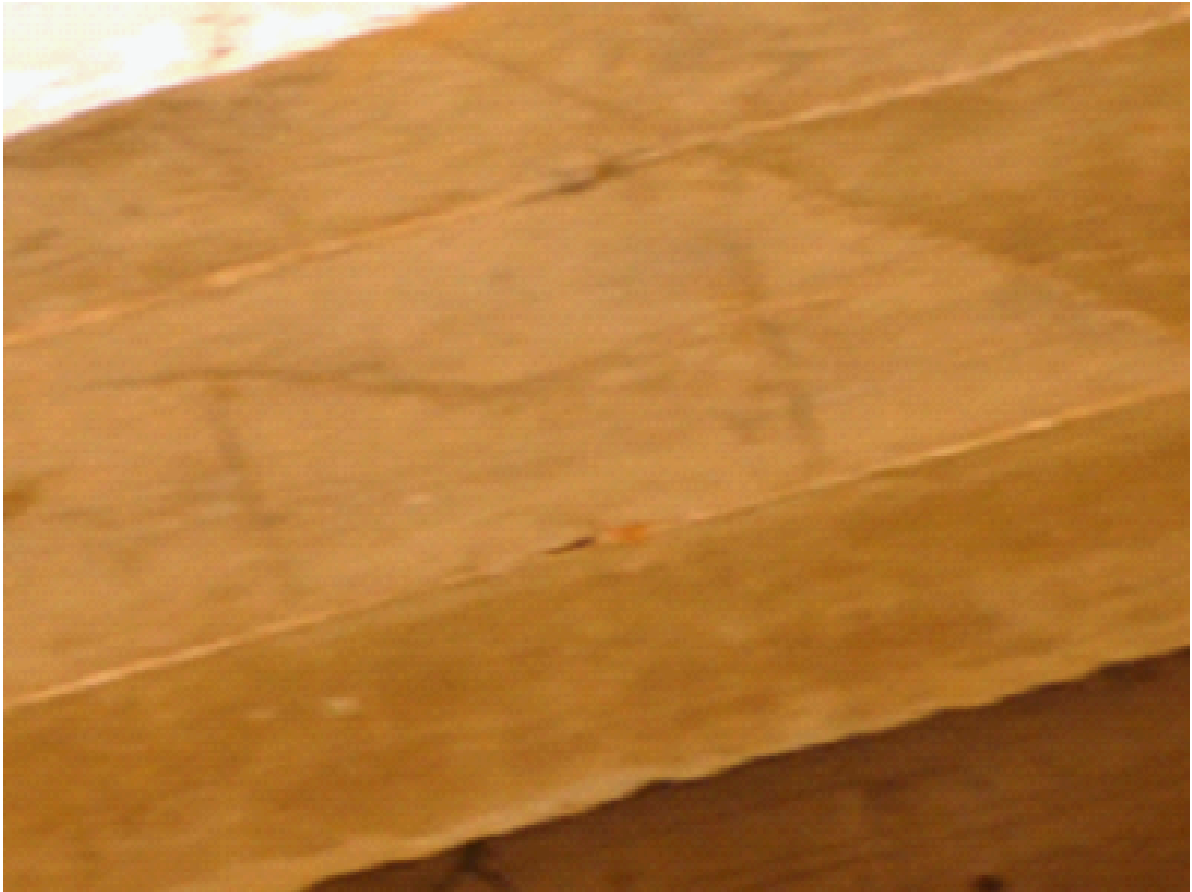
Componente.....: 10 Losa

Calif./Mantenim....: 2 / -

Tipo de daño.....: Descomposición

Reparaciones.....: B Reparación de concreto

E Reparación de drenes

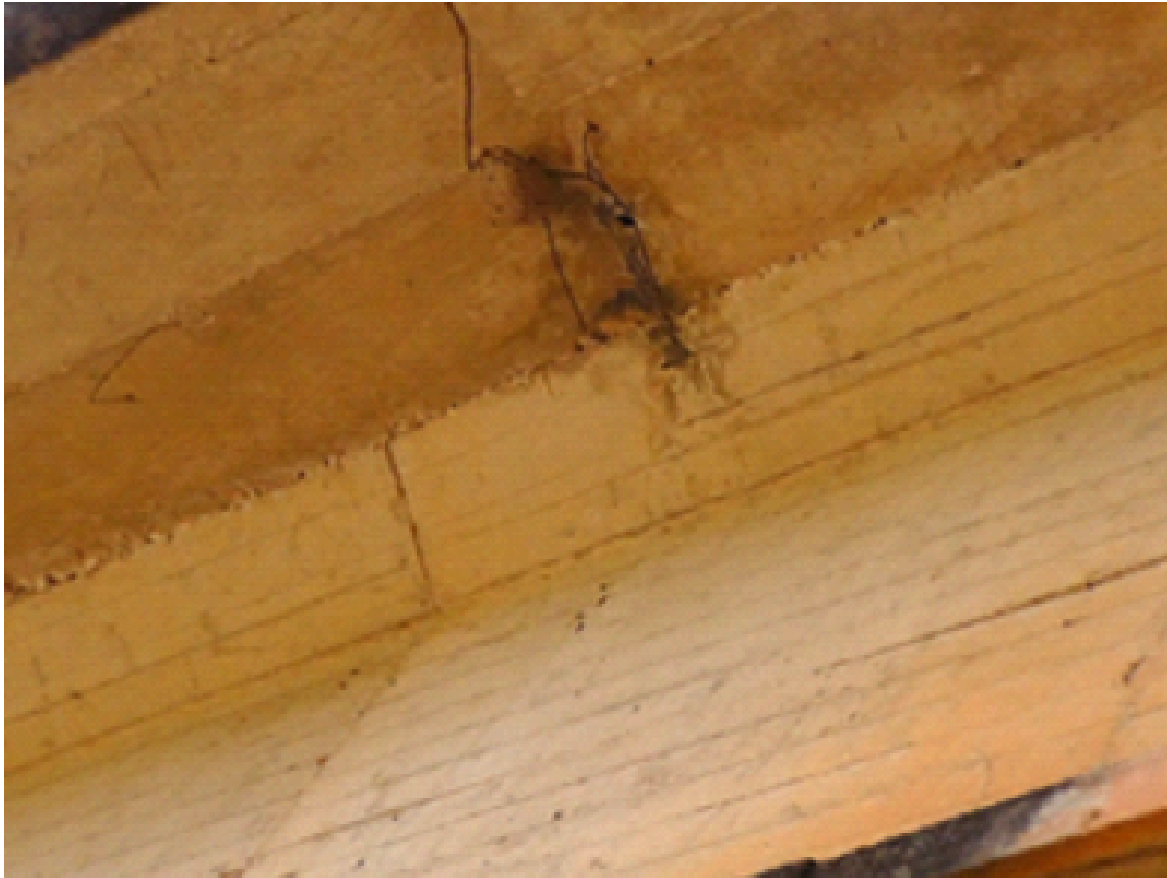
Componente.....: 10 Losa

Calif./Mantenim....: 2 / -

Reparaciones.....: B Reparación de concreto

E Reparación de drenes

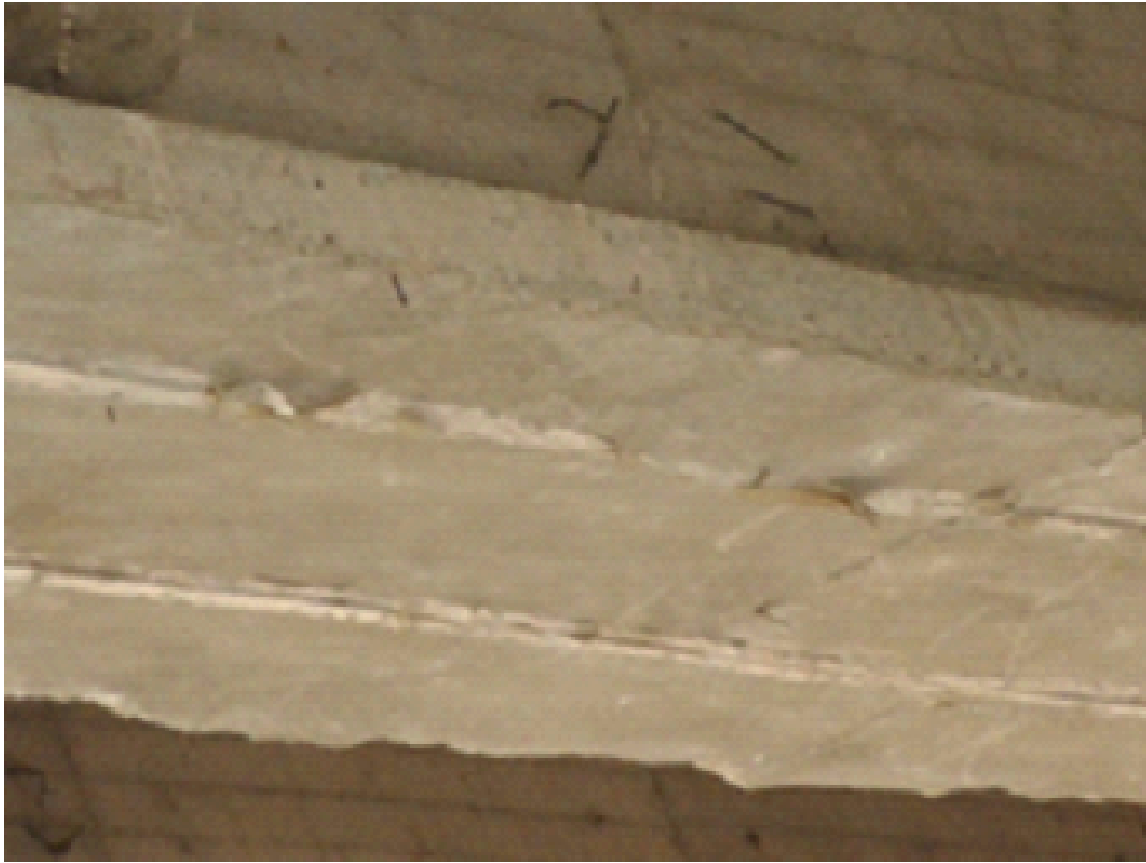
Componente.....: 10 Losa

Calif./Mantenim....: 2 / -

Reparaciones.....: B Reparación de concreto

E Reparación de drenes

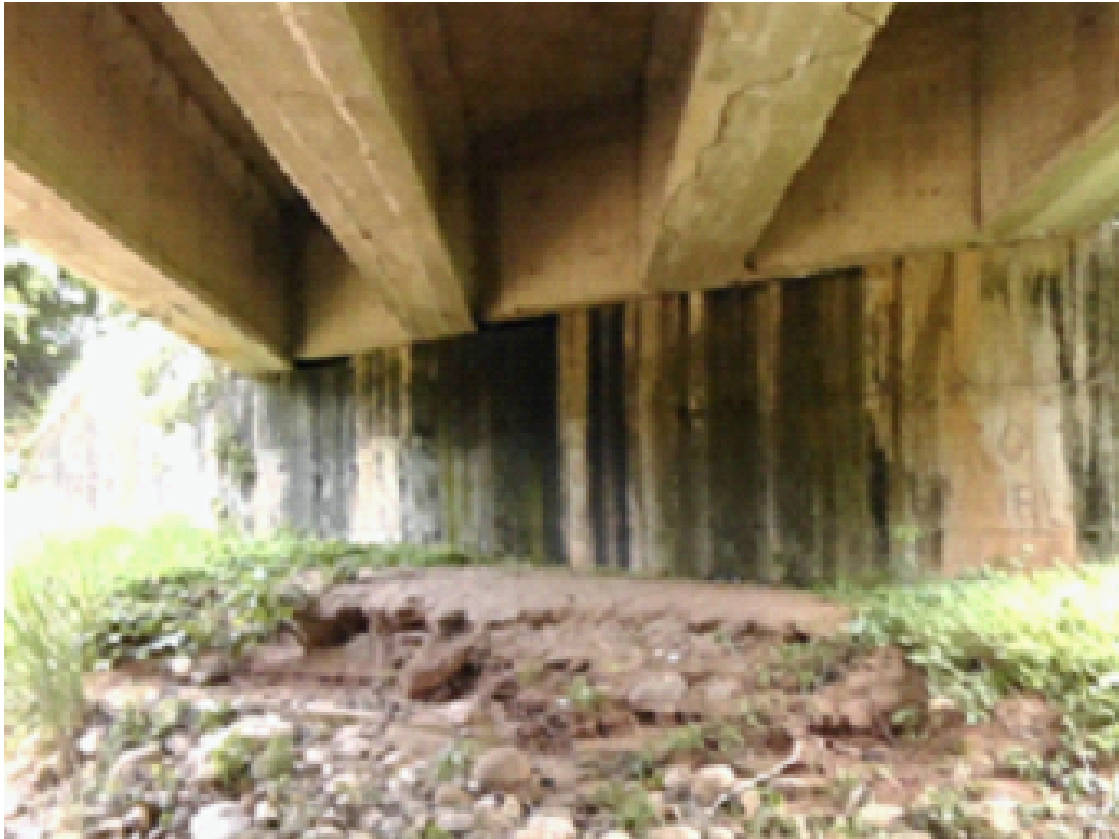
Componente.....: 11 Vigas/Largueros/Diafragmas

Calif./Mantenim....: 1 / -

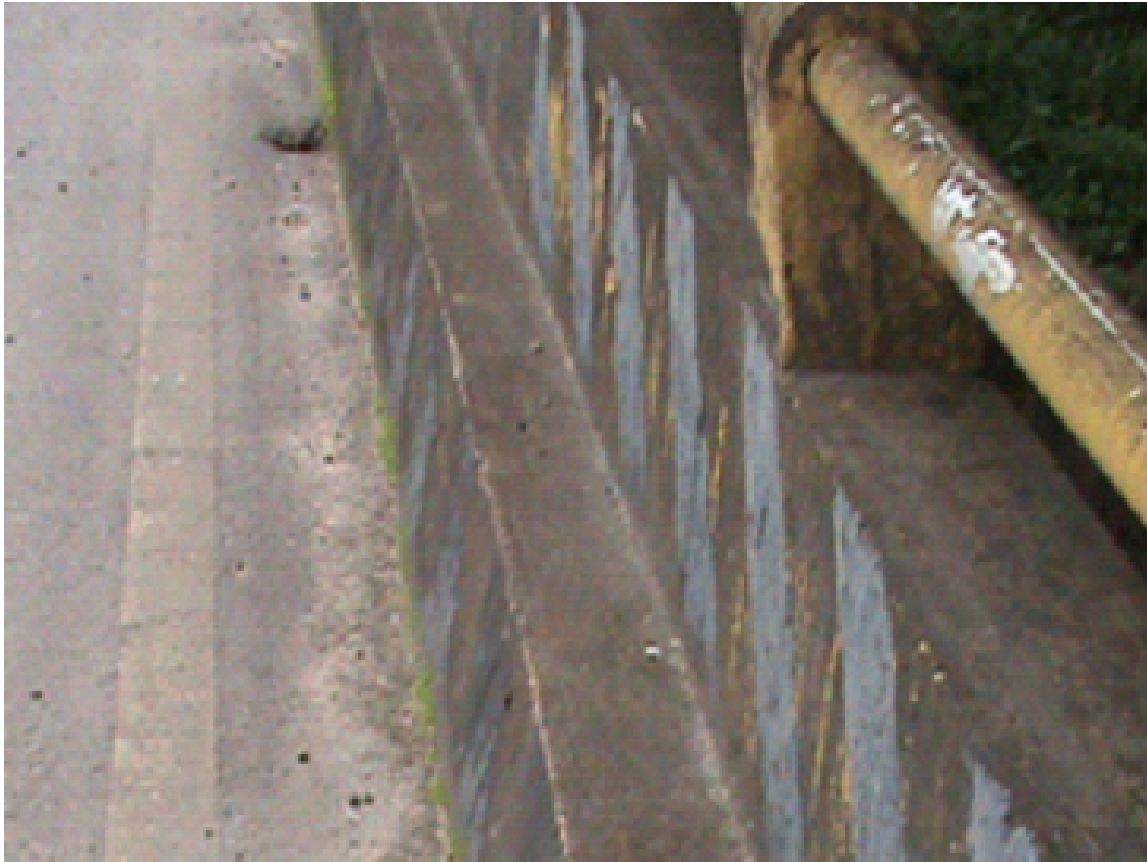
Componente.....: 17 Puente en general

Calif./Mantenim....: 2 / -

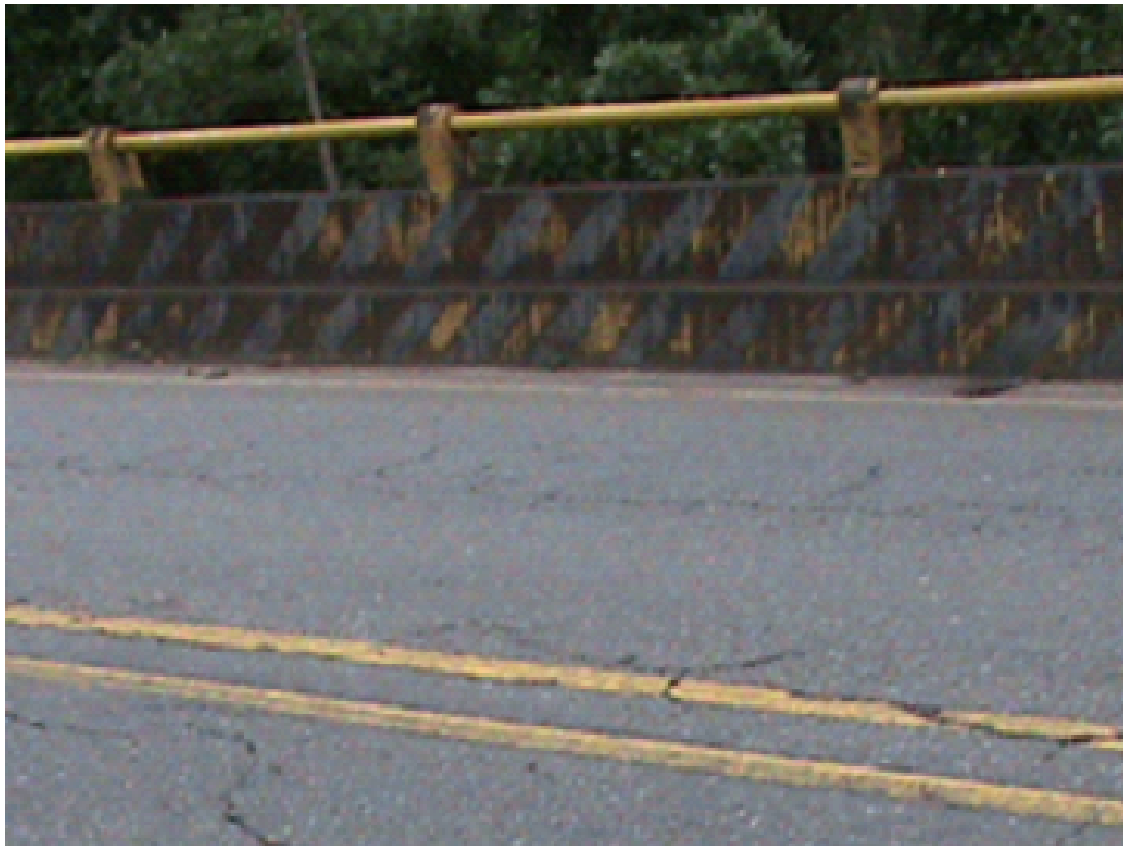
Componente.....: 17 Puente en general

Calif./Mantenim....: 2 / -
