SDC/INV	SiPuCol	Fecha	Hoja
	Informe de inspección principal	28/11/12	1
07-6513-030.00 Puente Muesse			
Regional.....: 7 Casanare			
Ruta.....: Troncal Villa Garzón - Saravena			
Carretera.....: Yopal - Paz de Ariporo			
Lado de la car...: 0			
Abscisa.....: 86+0221			
No del registro..: 585			
Año de construcción.....:			
Año de la última reconstrucción.....:			
Paso Superior/Inferior.....: S			
Dir. de abs. de la carretera principal.: N			
Requisitos de la inspección.....: 0 Nada			
Recolección de datos : Fecha.....: 2012.05.22			
: Iniciales.....: JPJG			
Posición geográfica..:			
Latitud: 5 gra 50 min N Longitud: 71 gra 55 min O Altitud: 259 m			
Geometría: Número de luces.....: 3			
Longitud de la luz menor (m): 30.00			
Longitud de la luz mayor (m): 30.00			
Longitud total(m): 90.00			
Ancho del tablero.....(m): 8.90			
Ancho del separador.....(m): 0.00			
Ancho del andén izquierdo(m): 0.00			
Ancho del andén derecho..(m): 0.00

07-6513-030.00 Puente Muesse

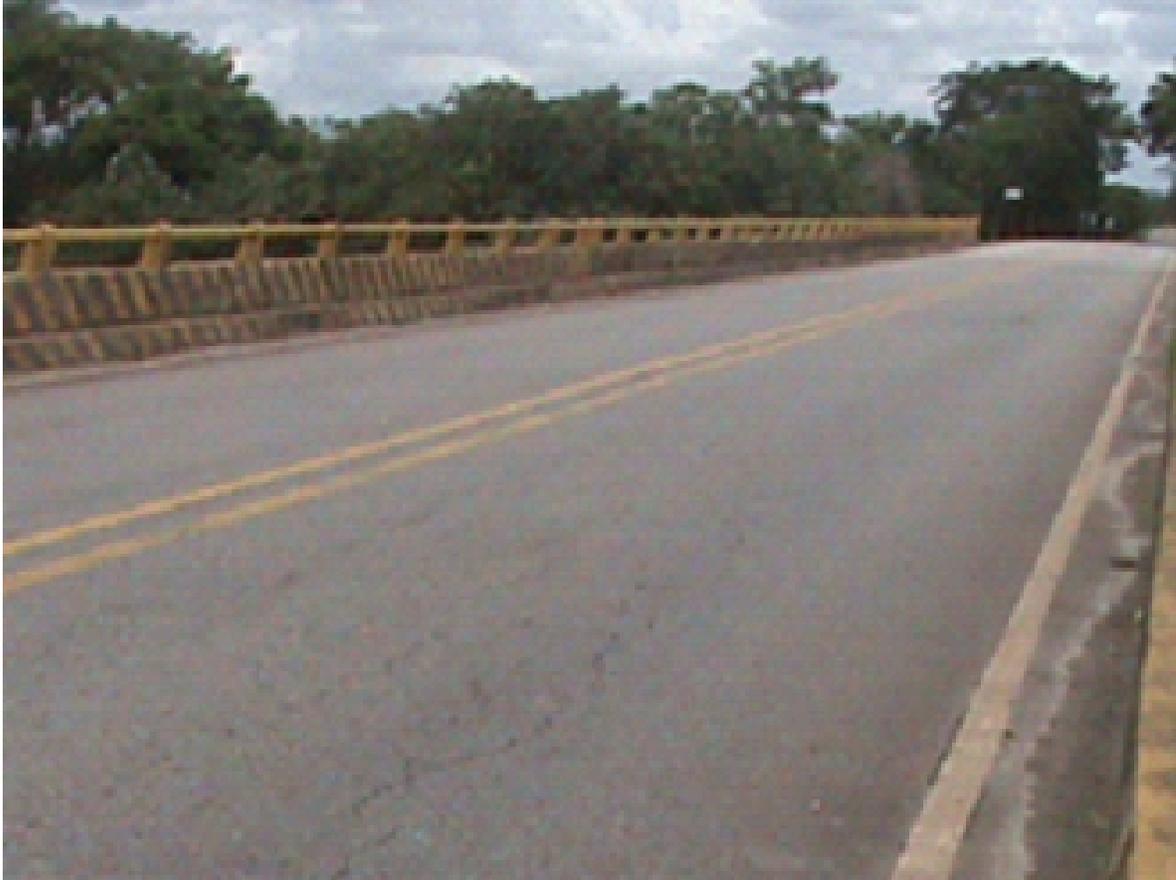
Componente.....: 1 Superficie del puente

Calif./Mantenim....: 4 / -

Daño/Observaciones.: Los dispositivos de juntas carecen de algún sello que evite la infiltración de agua. Se recomienda reemplazarlas por juntas de goma asfáltica.

Tipo de daño.....: Descomposición

Reparaciones.....: A Cambio del pavimento asfáltico

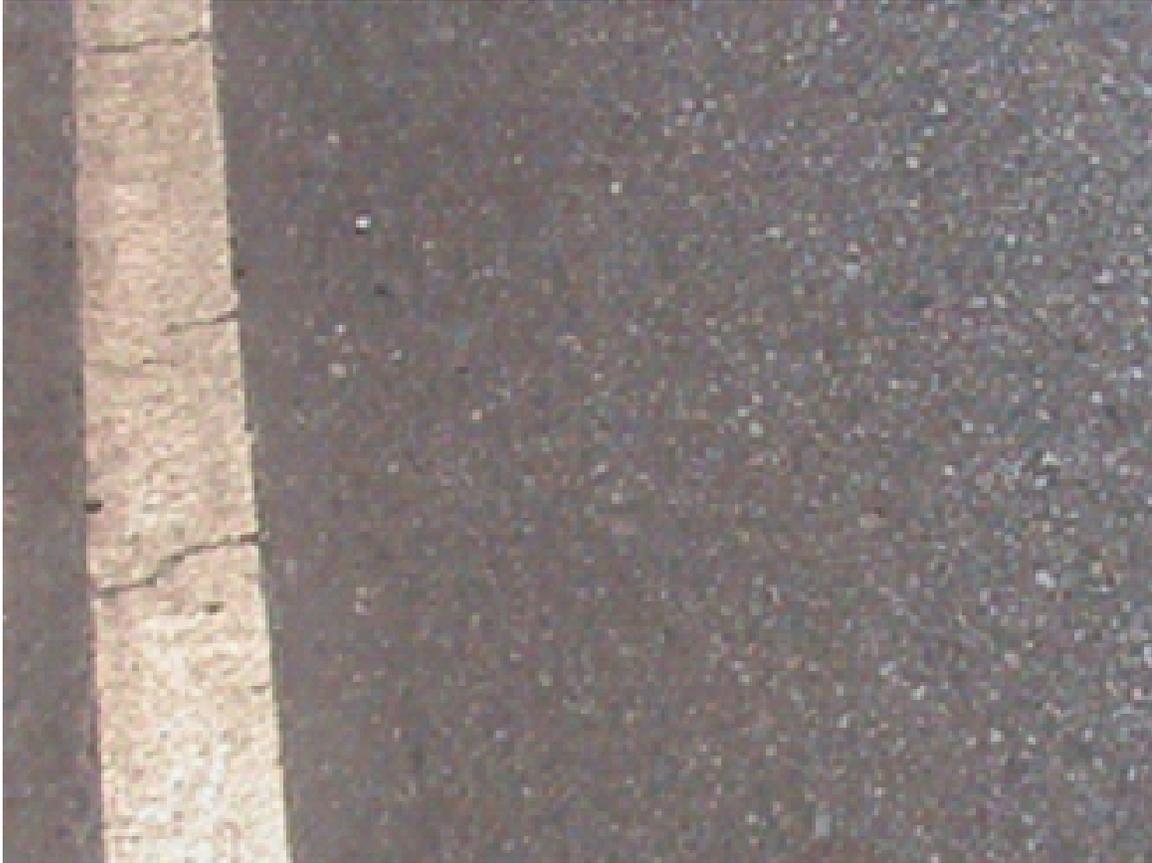
Componente.....: 1 Superficie del puente

Calif./Mantenim....: 4 / -

Daño/Observaciones.: Los dispositivos de juntas carecen de algún sello que evite la infiltración de agua. Se recomienda reemplazarlas por juntas de goma asfáltica.

Tipo de daño.....: Descomposición

Reparaciones.....: A Cambio del pavimento asfáltico

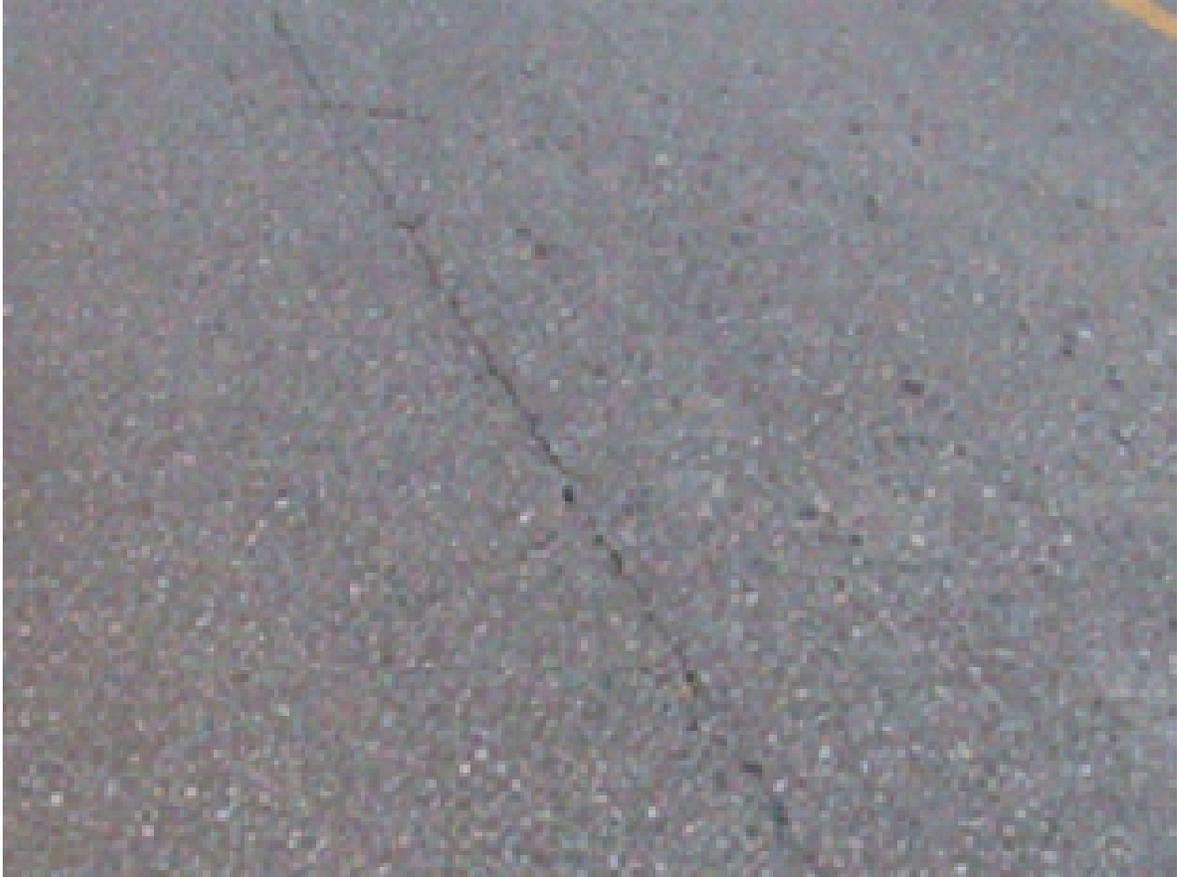
Componente.....: 1 Superficie del puente

Calif./Mantenim....: 4 / -

Daño/Observaciones.: Los dispositivos de juntas carecen de algún sello que evite la infiltración de agua. Se recomienda reemplazarlas por juntas de goma asfáltica.

Tipo de daño.....: Descomposición

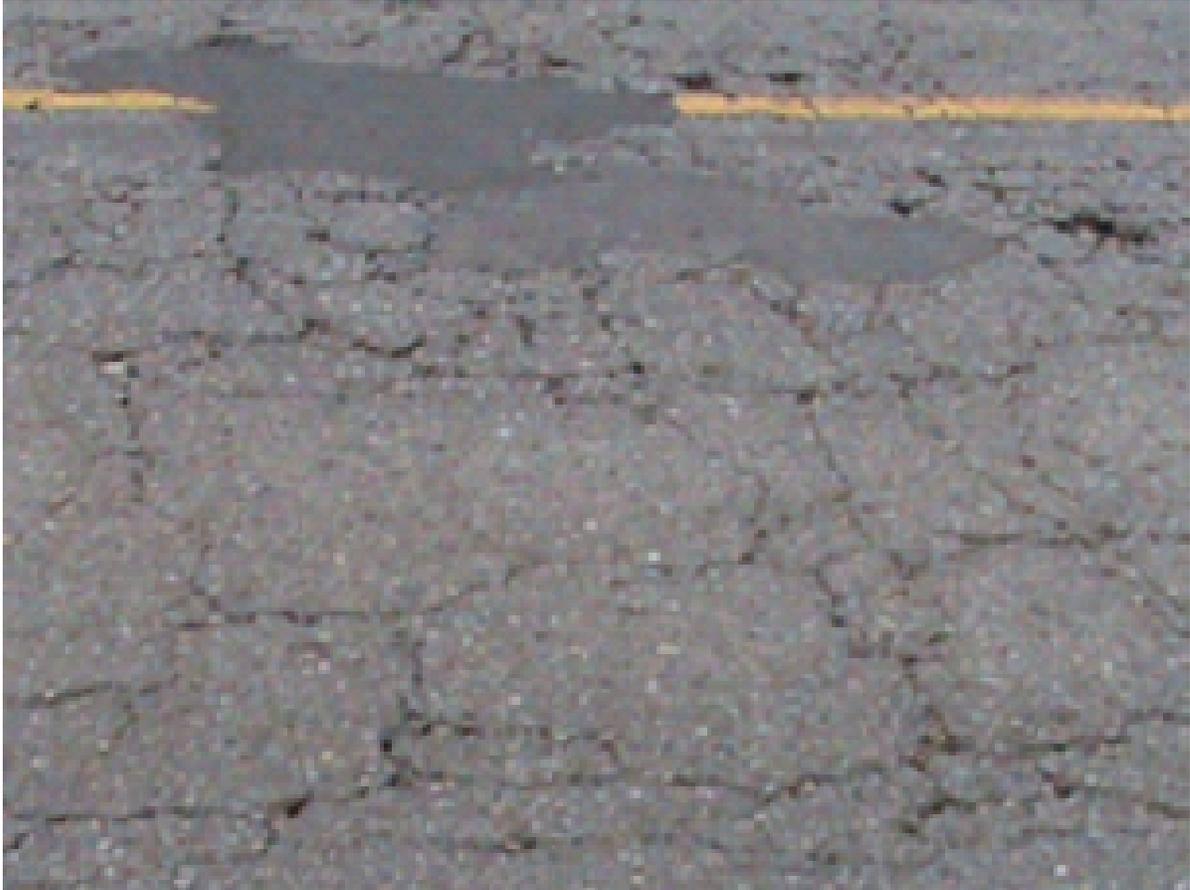
Componente.....: 1 Superficie del puente

Calif./Mantenim....: 4 / -

Daño/Observaciones.: Los dispositivos de juntas carecen de algún sello que evite la infiltración de agua. Se recomienda reemplazarlas por juntas de goma asfáltica.

Tipo de daño.....: Descomposición

Reparaciones.....: A Cambio del pavimento asfáltico

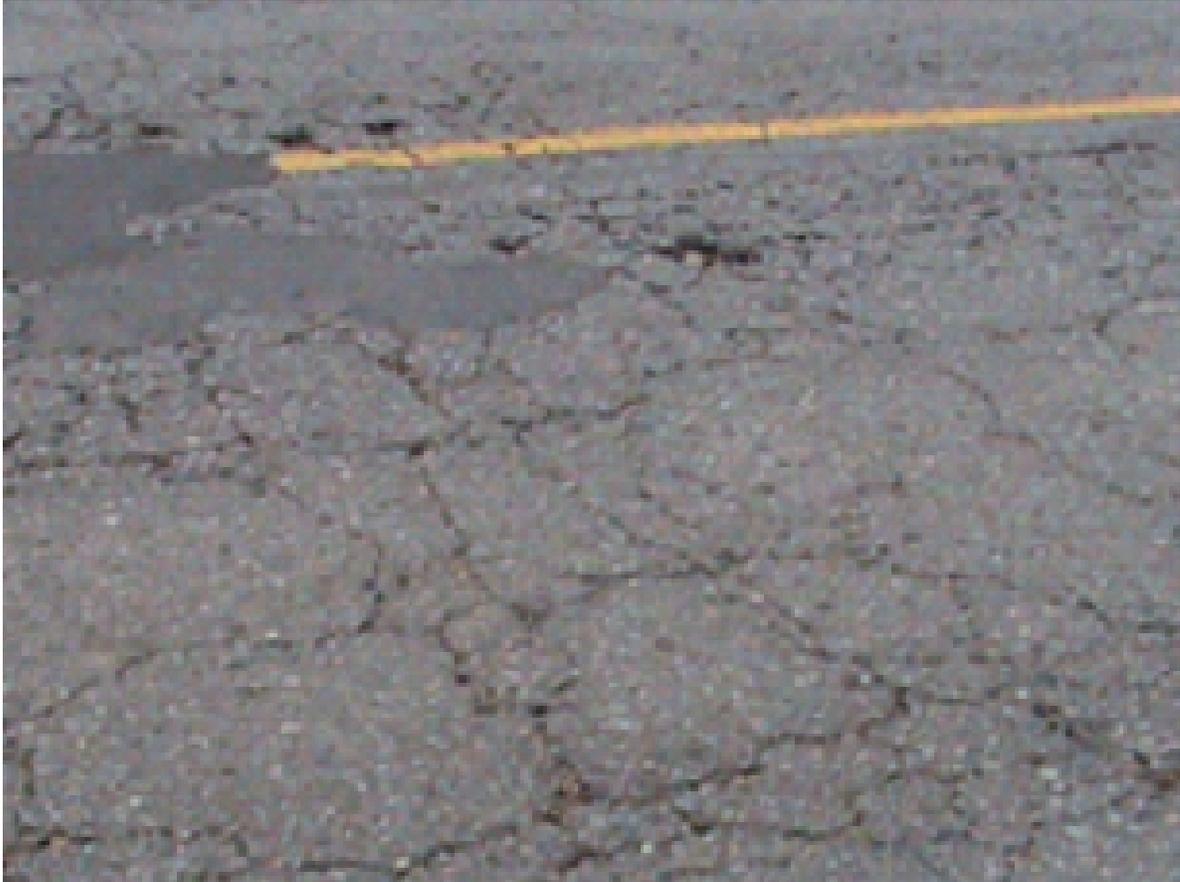
Componente.....: 1 Superficie del puente

Calif./Mantenim....: 4 / -

Daño/Observaciones.: Los dispositivos de juntas carecen de algún sello que evite la infiltración de agua. Se recomienda reemplazarlas por juntas de goma asfáltica.

Tipo de daño.....: Descomposición

Reparaciones.....: A Cambio del pavimento asfáltico

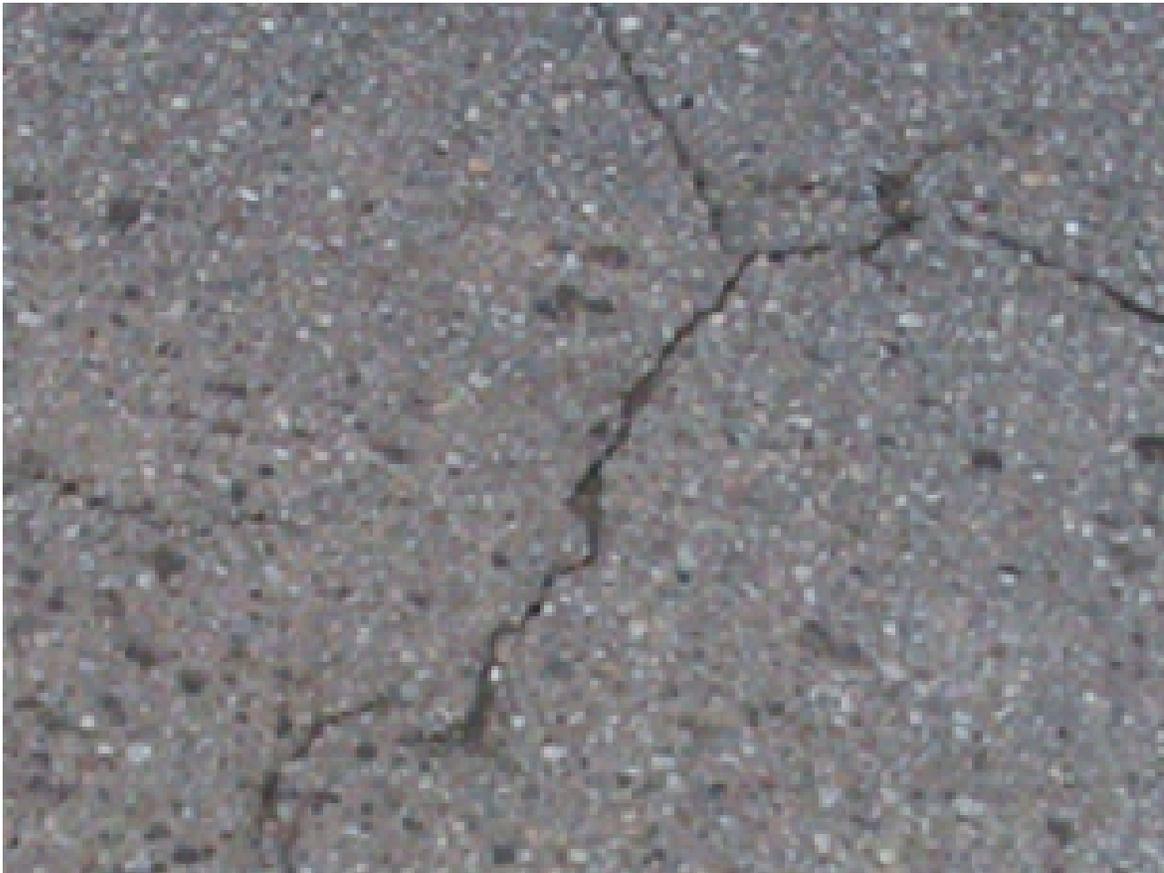
Componente.....: 1 Superficie del puente

Calif./Mantenim....: 4 / -

Daño/Observaciones.: Los dispositivos de juntas carecen de algún sello que evite la infiltración de agua. Se recomienda reemplazarlas por juntas de goma asfáltica.

Tipo de daño.....: Descomposición

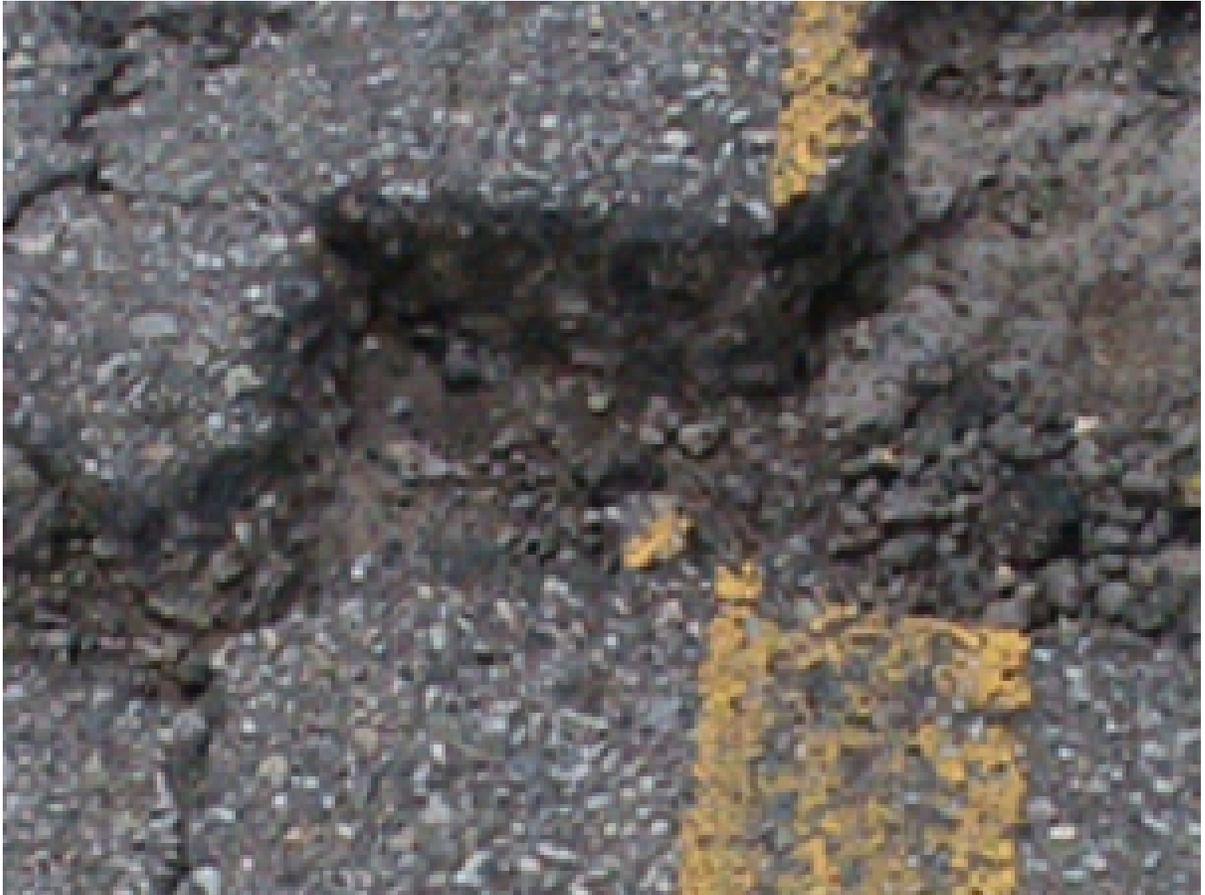
Componente.....: 1 Superficie del puente

Calif./Mantenim....: 4 / -

Daño/Observaciones.: Los dispositivos de juntas carecen de algún sello que evite la infiltración de agua. Se recomienda reemplazarlas por juntas de goma asfáltica.

Tipo de daño.....: Descomposición

Reparaciones.....: A Cambio del pavimento asfáltico

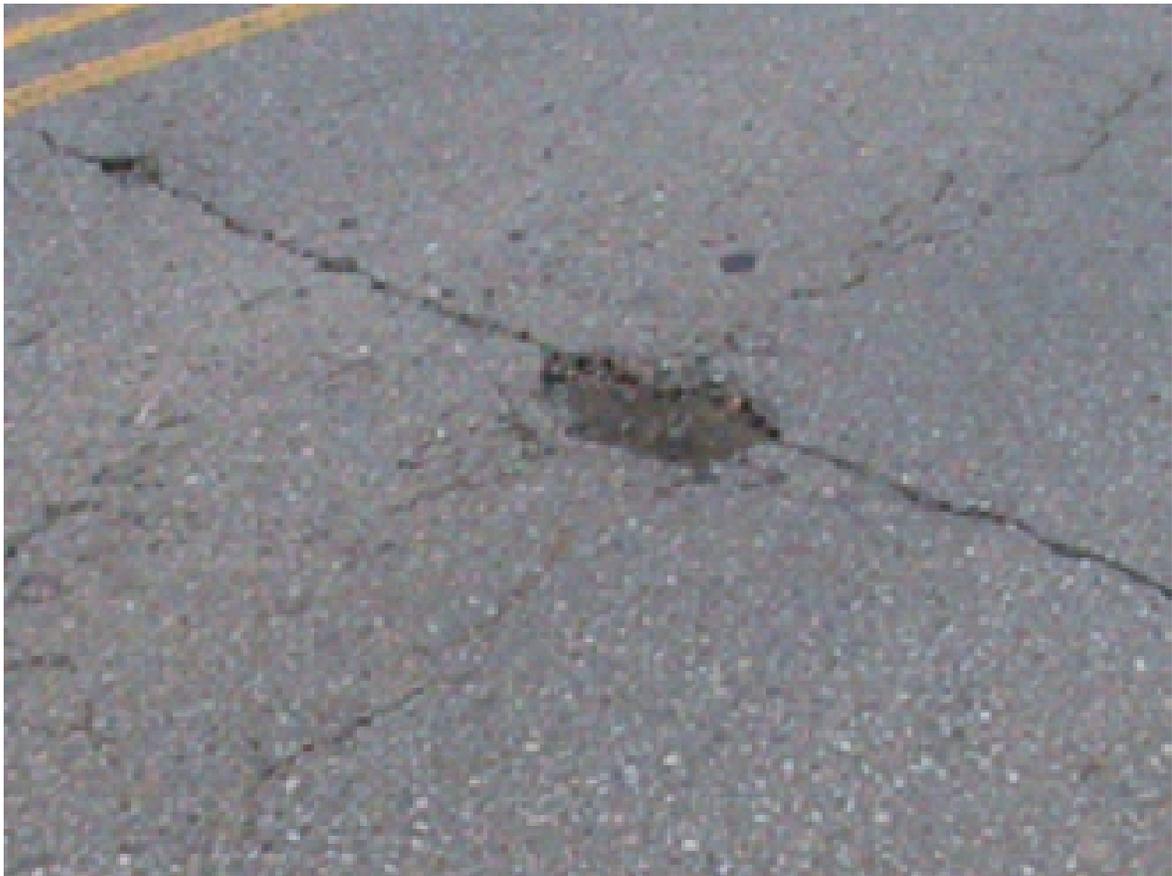
Componente.....: 2 Juntas de expansión

Calif./Mantenim....: 2 / -

Daño/Observaciones.: Presentan manchas de humedad y deterioro de pintura.
Se requiere labores de mantenimiento rutinario.

Tipo de daño.....: Infiltración

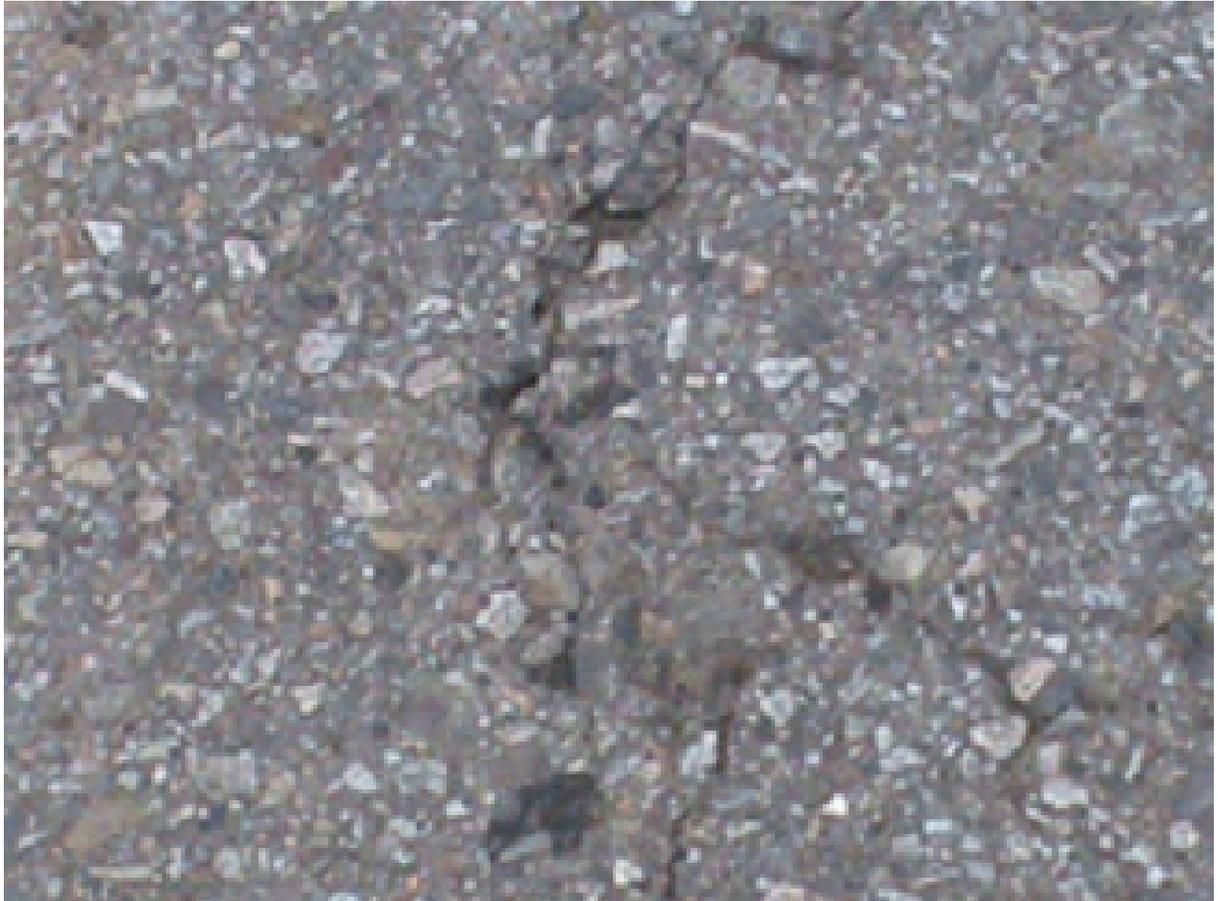
Componente.....: 2 Juntas de expansión

Calif./Mantenim....: 2 / -

Daño/Observaciones.: Presentan manchas de humedad y deterioro de pintura.
Se requiere labores de mantenimiento rutinario.

Tipo de daño.....: Infiltración

Reparaciones.....: C Cambio a junta de goma asfáltica

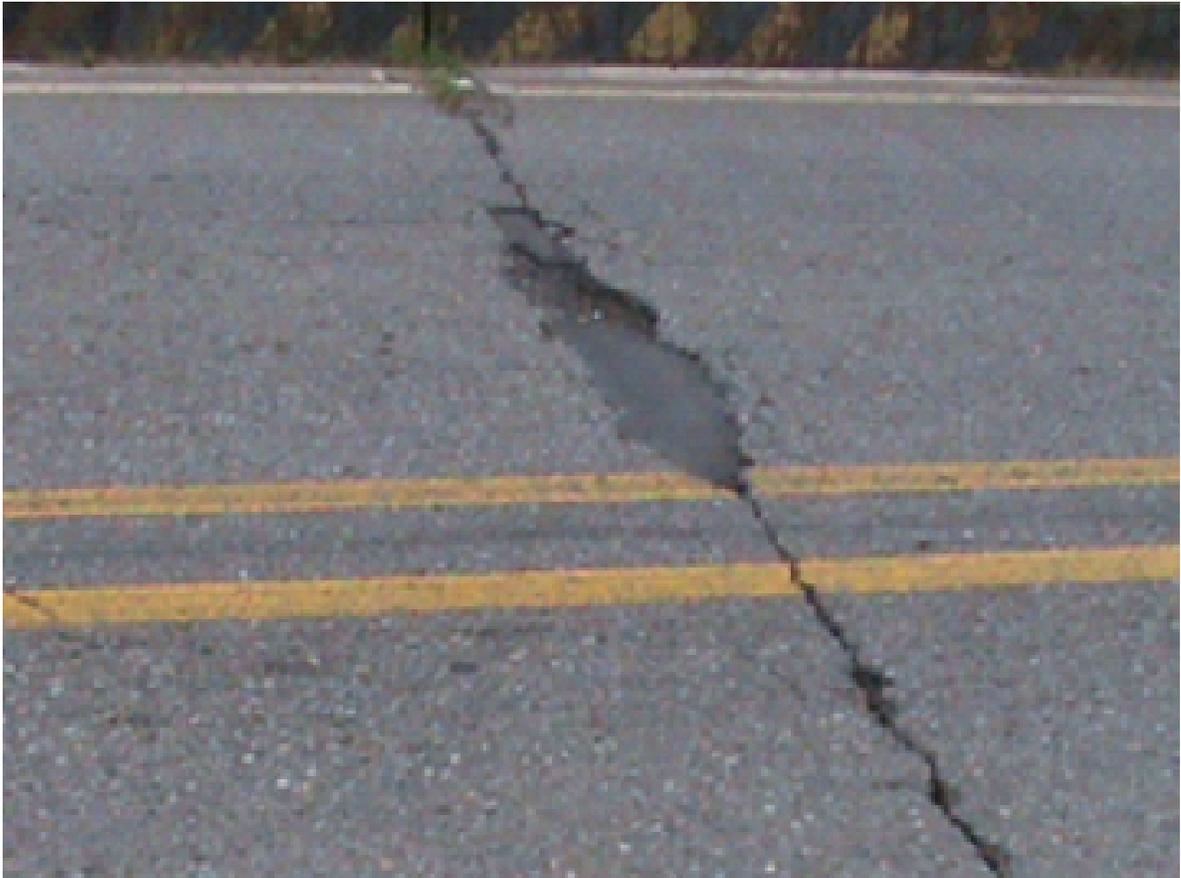
Componente.....: 2 Juntas de expansión

Calif./Mantenim....: 2 / -

Daño/Observaciones.: Presentan manchas de humedad y deterioro de pintura.
Se requiere labores de mantenimiento rutinario.

Tipo de daño.....: Infiltración

Reparaciones.....: C Cambio a junta de goma asfáltica

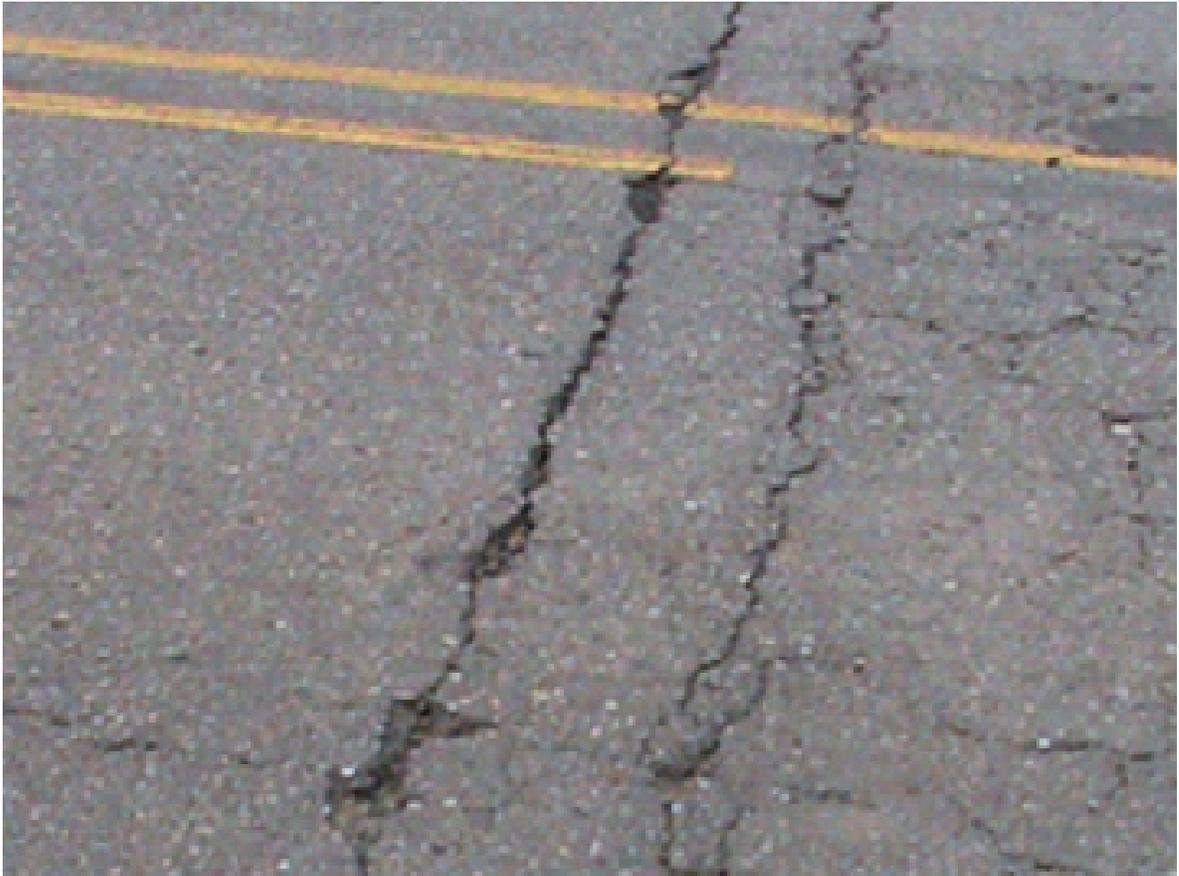
Componente.....: 2 Juntas de expansión

Calif./Mantenim....: 2 / -

Daño/Observaciones.: Presentan manchas de humedad y deterioro de pintura.
Se requiere labores de mantenimiento rutinario.

Tipo de daño.....: Infiltración

Reparaciones.....: C Cambio a junta de goma asfáltica

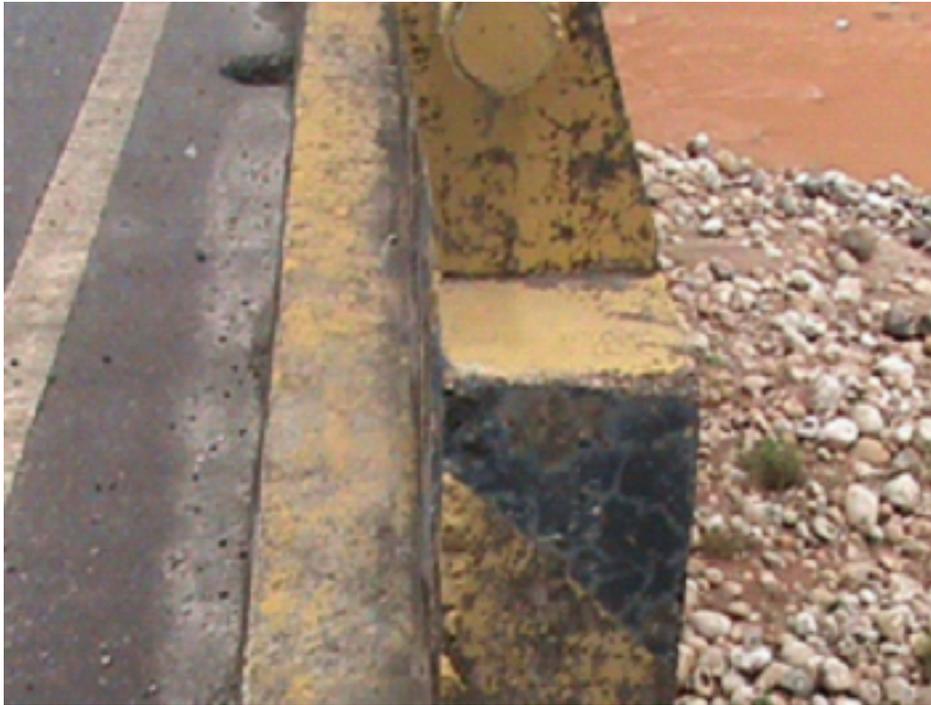
Componente.....: 3 Andenes/Bordillos

Calif./Mantenim....: 1 / -

Daño/Observaciones.: Las pilastras que amordazan a los pasamanos presentan fisuramiento del concreto de recubrimiento debido a corrosión del acero de refuerzo y en algunas partes rotura completa del concreto.

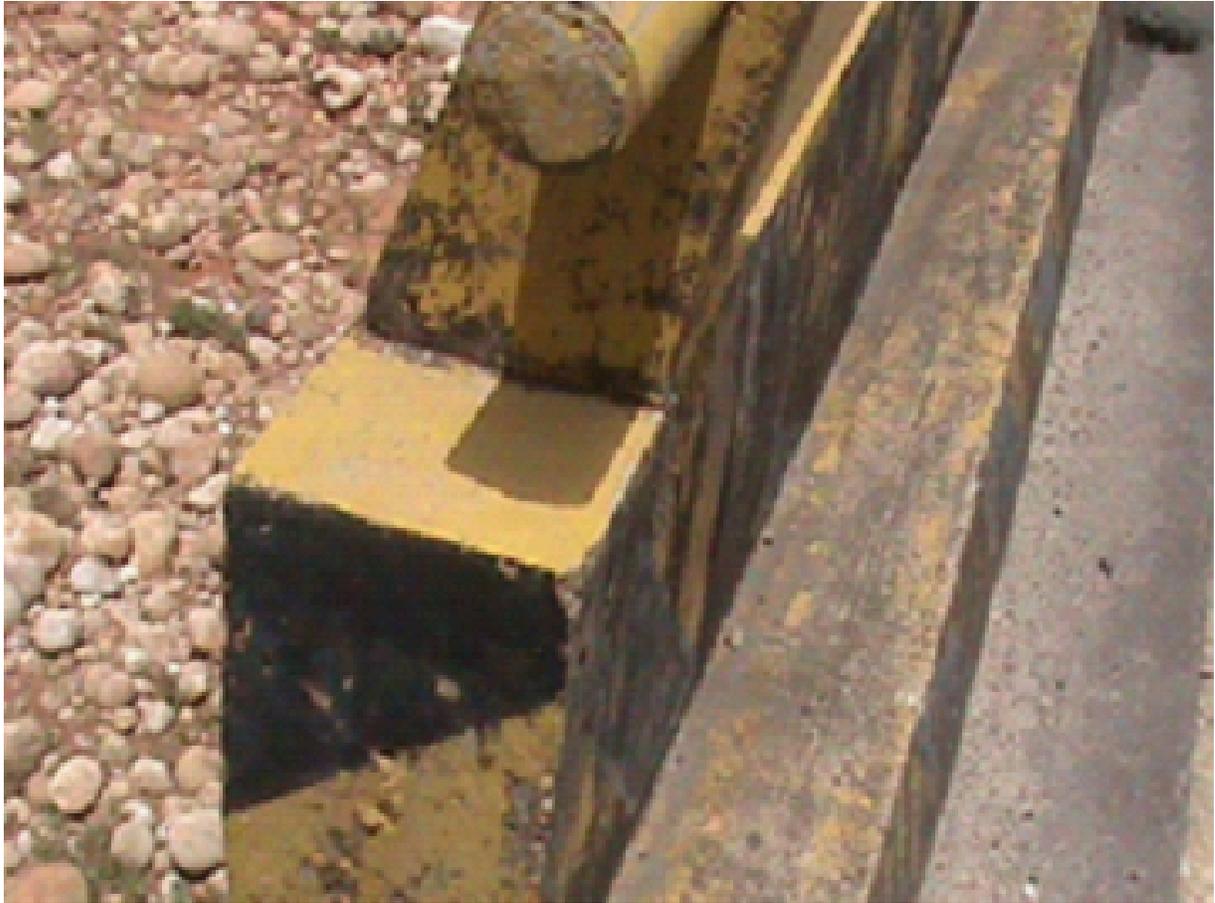
Componente.....: 3 Andenes/Bordillos

Calif./Mantenim....: 1 / -

Daño/Observaciones.: Las pilastras que amordazan a los pasamanos presentan fisuramiento del concreto de recubrimiento debido a corrosión del acero de refuerzo y en algunas partes rotura completa del concreto.

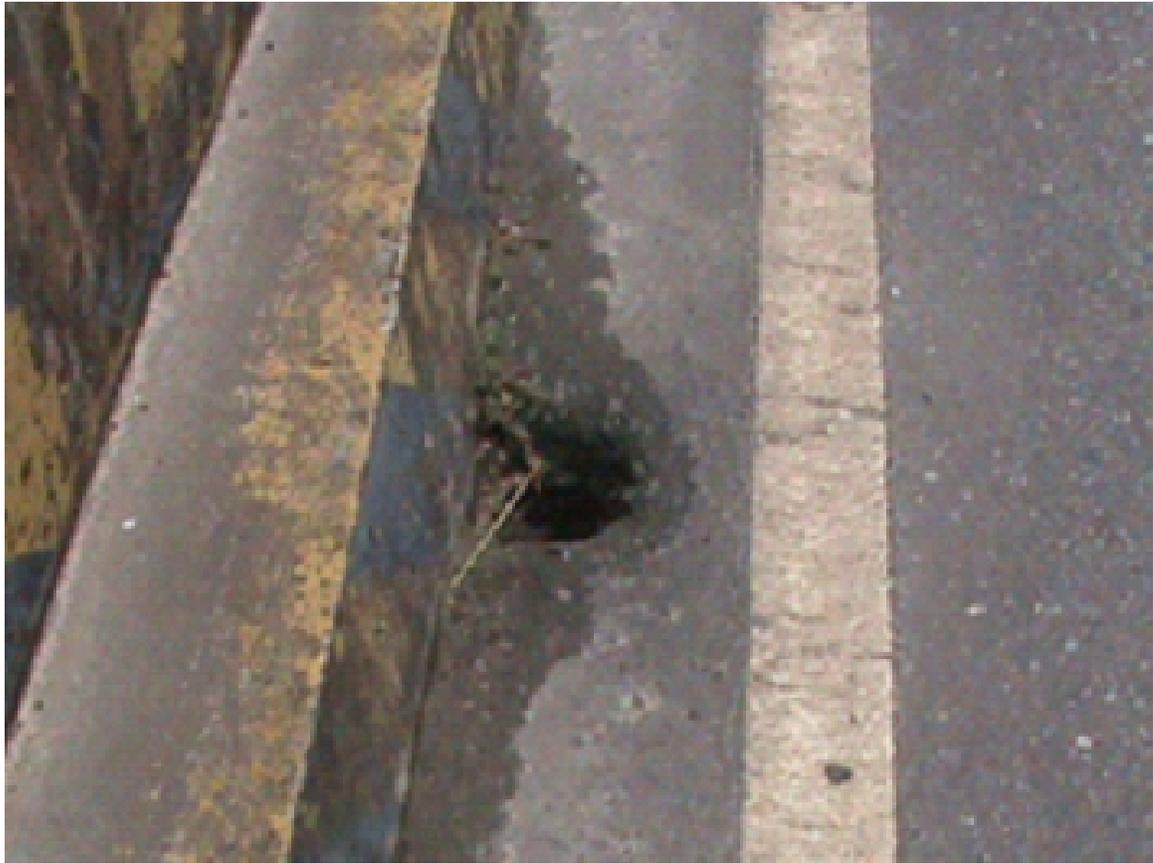
Componente.....: 3 Andenes/Bordillos

Calif./Mantenim....: 1 / -

Daño/Observaciones.: Las pilastras que amordazan a los pasamanos presentan fisuramiento del concreto de recubrimiento debido a corrosión del acero de refuerzo y en algunas partes rotura completa del concreto.

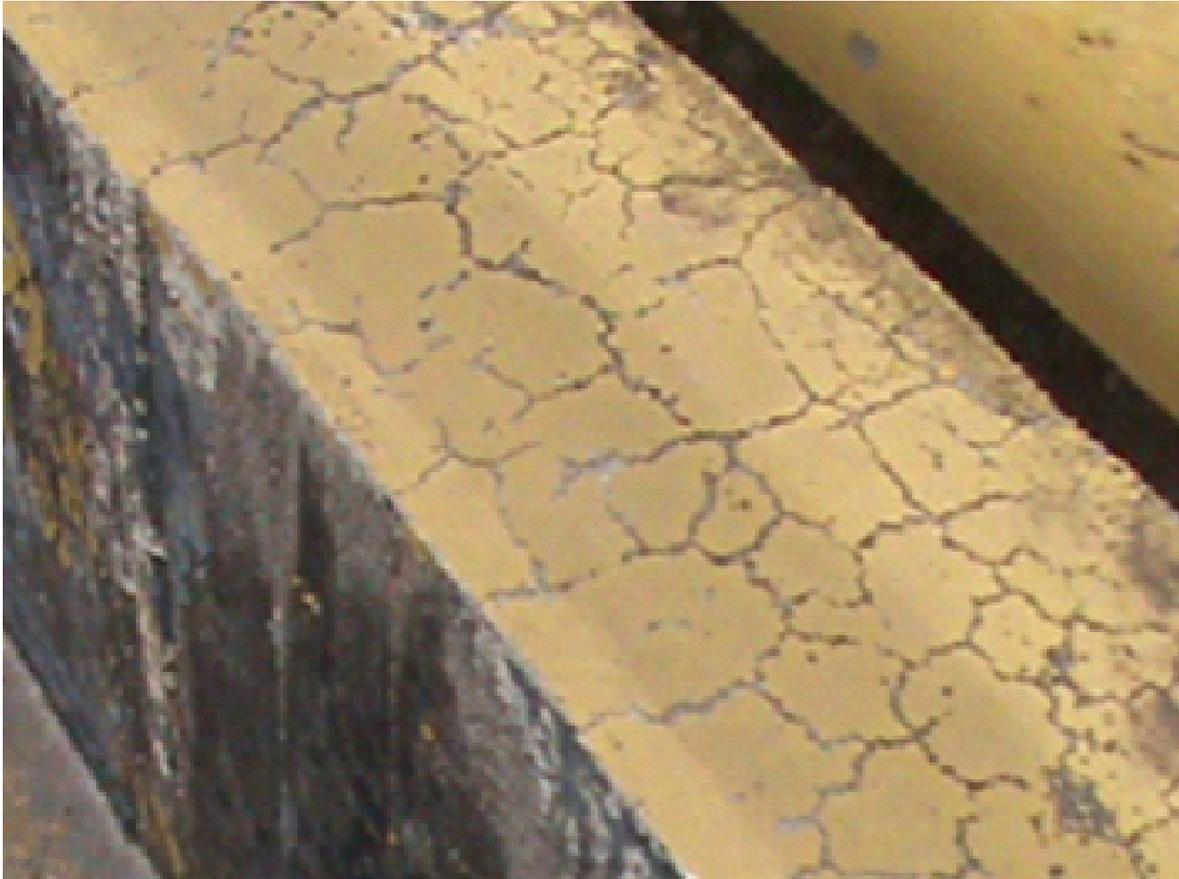
Componente.....: 3 Andenes/Bordillos

Calif./Mantenim....: 1 / -

Daño/Observaciones.: Las pilastras que amordazan a los pasamanos presentan fisuramiento del concreto de recubrimiento debido a corrosión del acero de refuerzo y en algunas partes rotura completa del concreto.

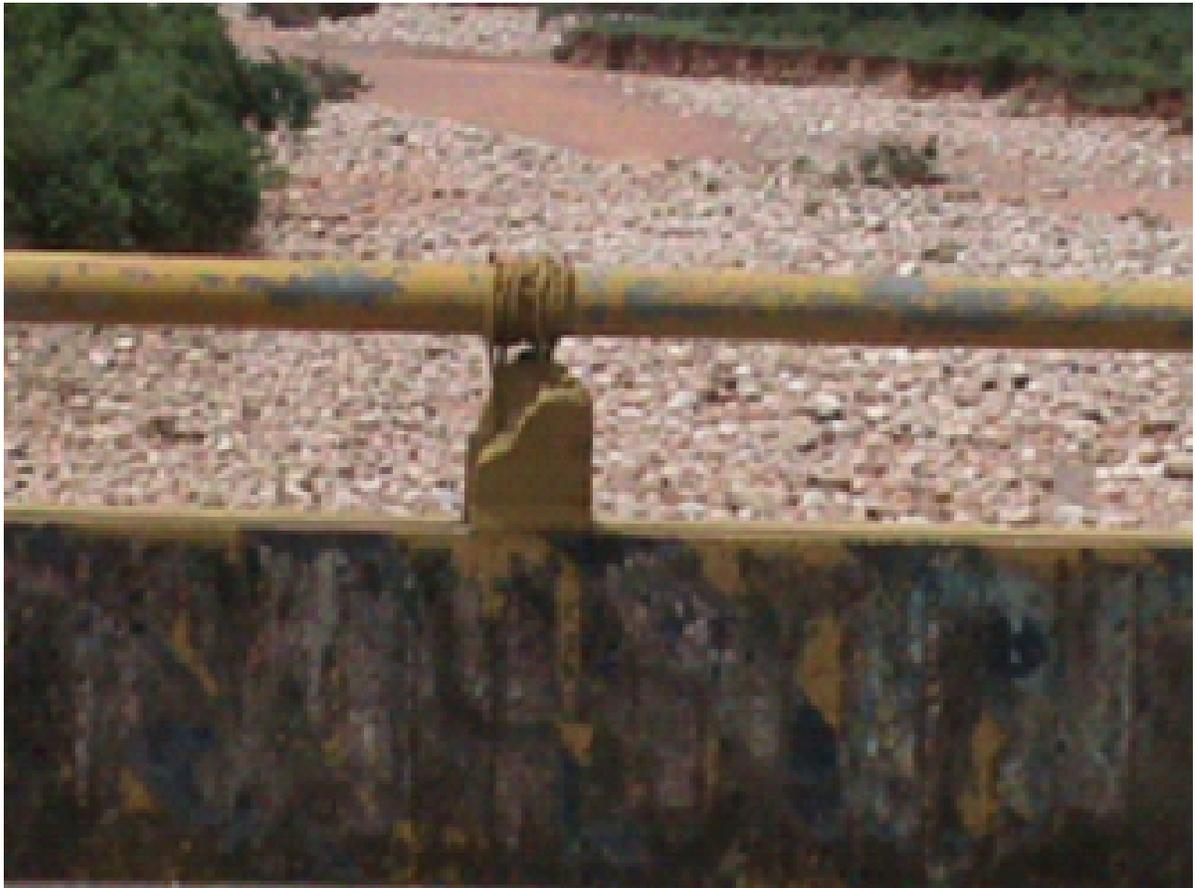
Componente.....: 4 Barandas

Calif./Mantenim....: 2 / -

Daño/Observaciones.: Se encuentra en buen estado. El talud #3 presenta una barrera de protección contra la erosión que pueda generar la margen del río #2.

Tipo de daño.....: Daño en concreto / corr. ref.

Reparaciones.....: A Reparación de barandas de concreto

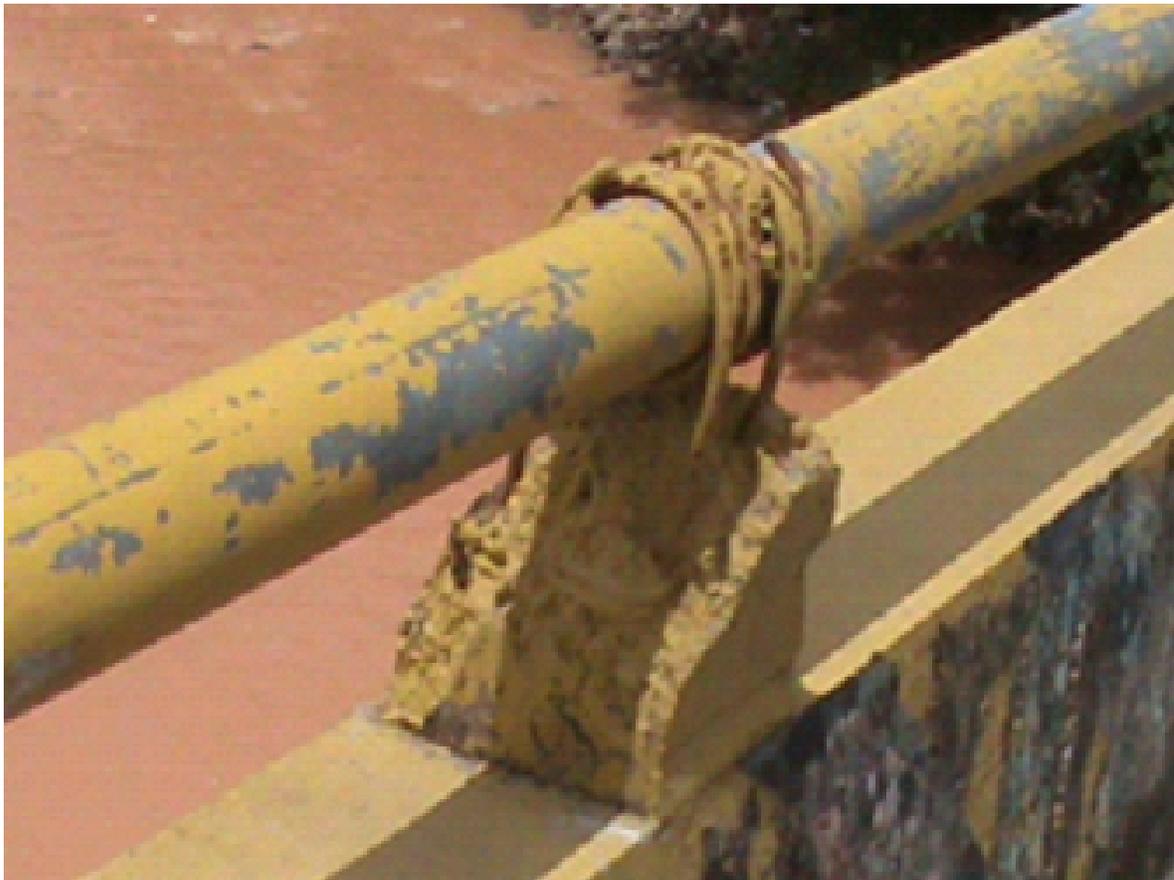
Componente.....: 4 Barandas

Calif./Mantenim....: 2 / -

Daño/Observaciones.: Se encuentra en buen estado. El talud #3 presenta una barrera de protección contra la erosión que pueda generar la margen del río #2.

Tipo de daño.....: Daño en concreto / corr. ref.

Reparaciones.....: A Reparación de barandas de concreto

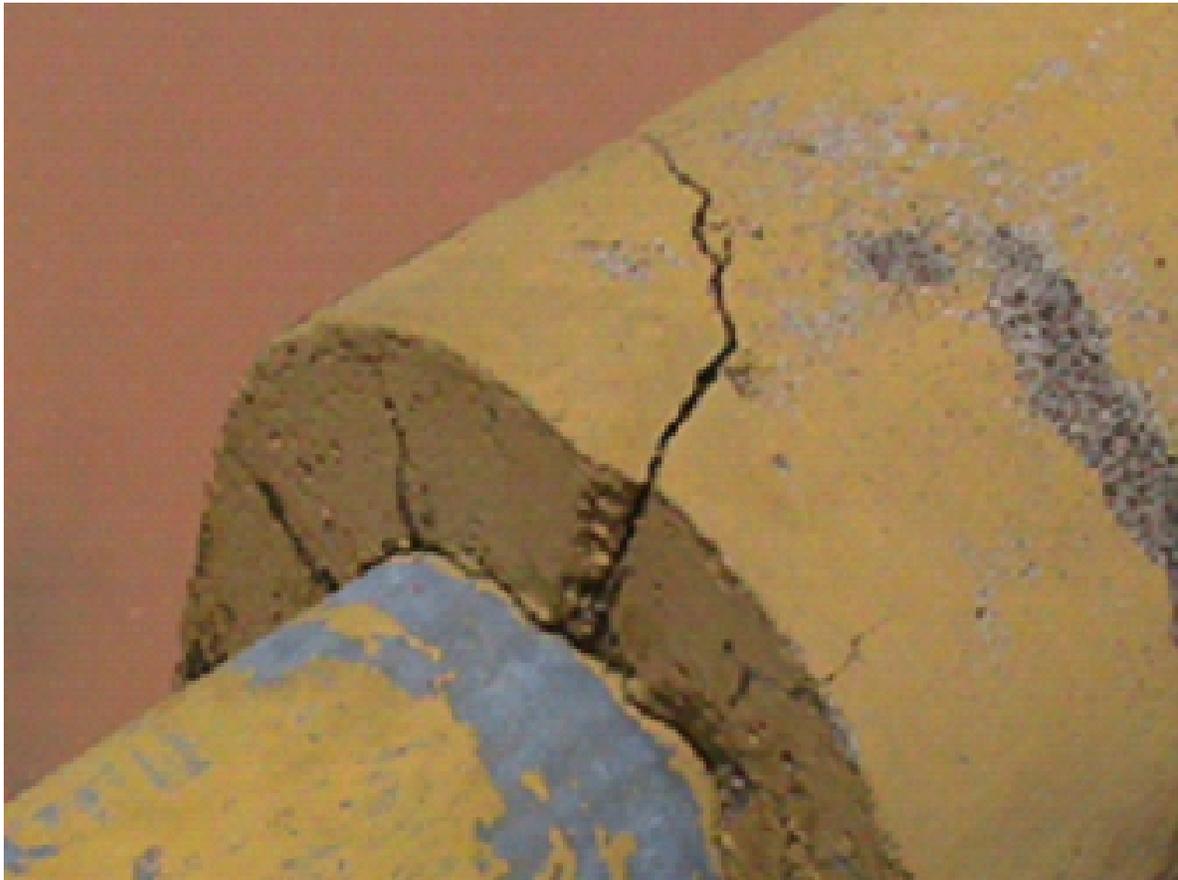
Componente.....: 4 Barandas

Calif./Mantenim....: 2 / -

Daño/Observaciones.: Se encuentra en buen estado. El talud #3 presenta una barrera de protección contra la erosión que pueda generar la margen del río #2.

Tipo de daño.....: Daño en concreto / corr. ref.

Reparaciones.....: A Reparación de barandas de concreto

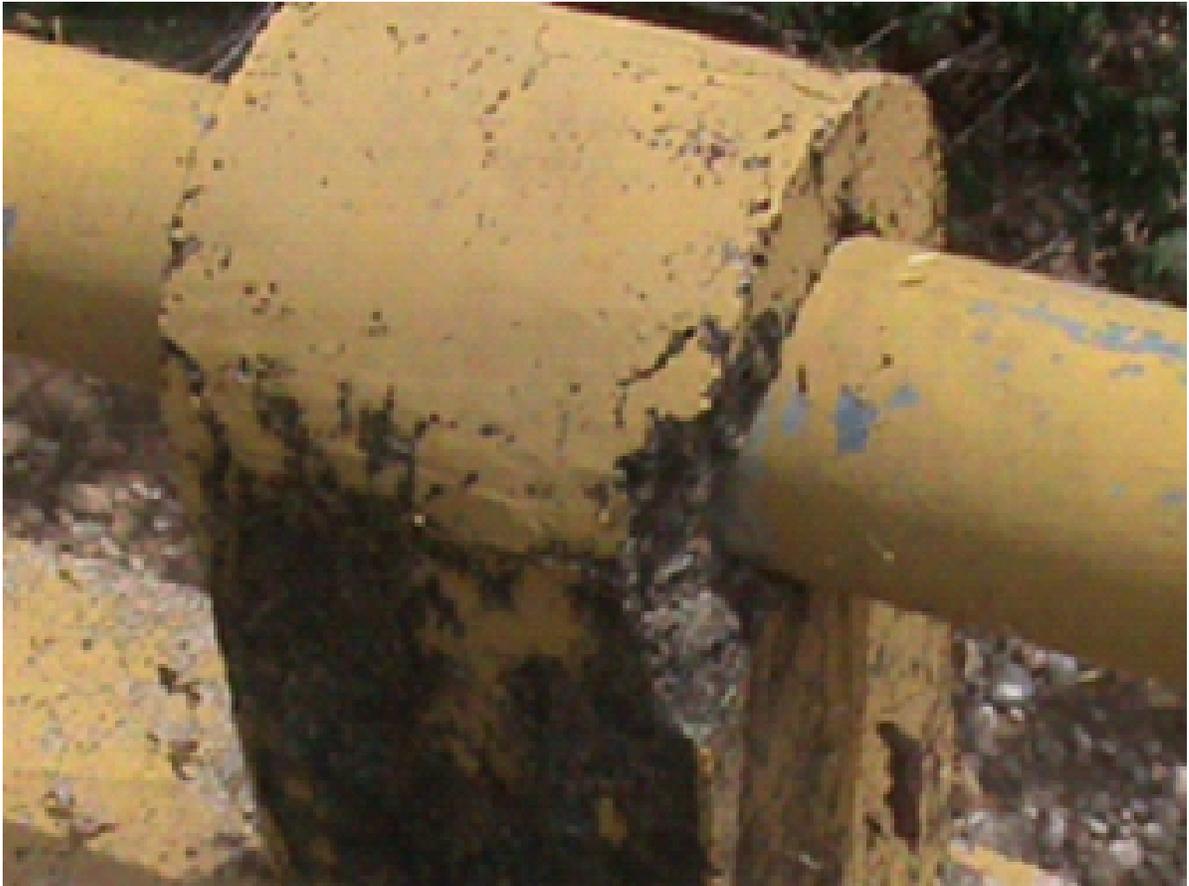
Componente.....: 4 Barandas

Calif./Mantenim....: 2 / -

Daño/Observaciones.: Se encuentra en buen estado. El talud #3 presenta una barrera de protección contra la erosión que pueda generar la margen del río #2.

Tipo de daño.....: Daño en concreto / corr. ref.

Reparaciones.....: A Reparación de barandas de concreto

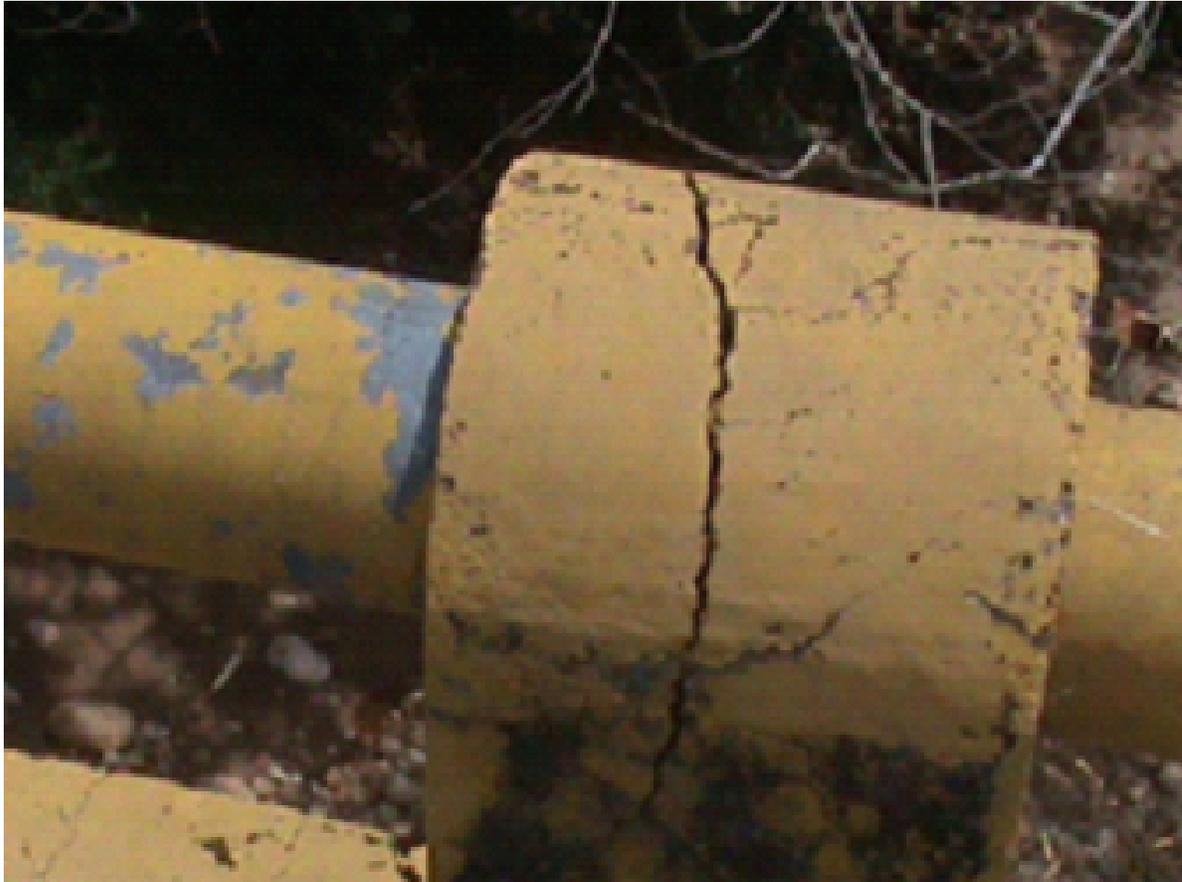
Componente.....: 4 Barandas

Calif./Mantenim....: 2 / -

Daño/Observaciones.: Se encuentra en buen estado. El talud #3 presenta una barrera de protección contra la erosión que pueda generar la margen del río #2.

Tipo de daño.....: Daño en concreto / corr. ref.
