SDC/INV	SiPuCol	Fecha	Hoja
	Informe de inspección principal	28/11/12	1
07-6513-030.00 Puente Muesse			
Regional.....: 7 Casanare			
Ruta.....: Troncal Villa Garzón - Saravena			
Carretera.....: Yopal - Paz de Ariporo			
Lado de la car...: 0			
Abscisa.....: 86+0221			
No del registro..: 585			
Año de construcción.....:			
Año de la última reconstrucción.....:			
Paso Superior/Inferior.....: S			
Dir. de abs. de la carretera principal.: N			
Requisitos de la inspección.....: 0 Nada			
Recolección de datos : Fecha.....: 2012.05.22			
: Iniciales.....: JPJG			
Posición geográfica..:			
Latitud: 5 gra 50 min N Longitud: 71 gra 55 min O Altitud: 259 m			
Geometría: Número de luces.....: 3			
Longitud de la luz menor (m): 30.00			
Longitud de la luz mayor (m): 30.00			
Longitud total(m): 90.00			
Ancho del tablero.....(m): 8.90			
Ancho del separador.....(m): 0.00			
Ancho del andén izquierdo(m): 0.00			
Ancho del andén derecho..(m): 0.00

07-6513-030.00 Puente Muesse

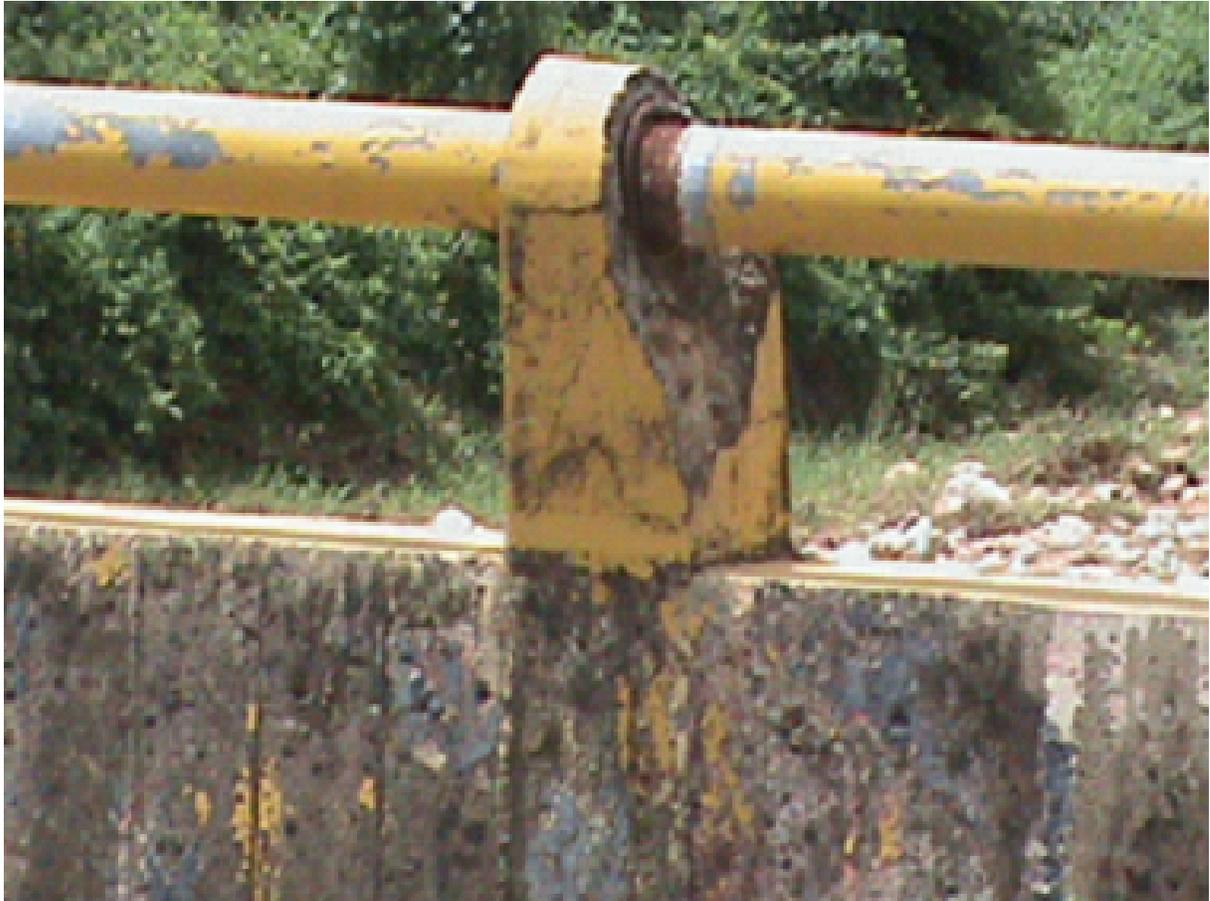
Componente.....: 4 Barandas

Calif./Mantenim....: 2 / -

Daño/Observaciones.: Se encuentra en buen estado. El talud #3 presenta una barrera de protección contra la erosión que pueda generar la margen del río #2.

Tipo de daño.....: Daño en concreto / corr. ref.

Reparaciones.....: A Reparación de barandas de concreto

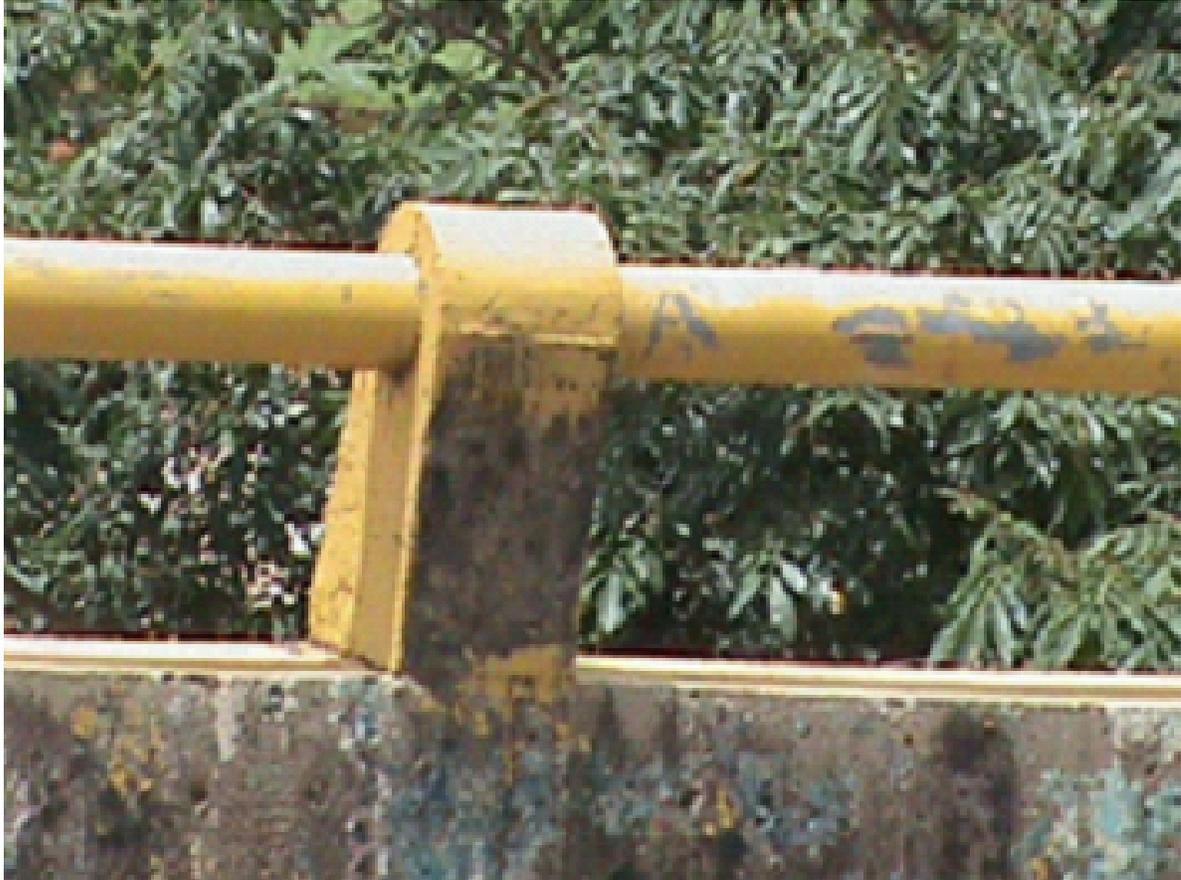
Componente.....: 4 Barandas

Calif./Mantenim....: 2 / -

Daño/Observaciones.: Se encuentra en buen estado. El talud #3 presenta una barrera de protección contra la erosión que pueda generar la margen del río #2.

Tipo de daño.....: Daño en concreto / corr. ref.

Reparaciones.....: A Reparación de barandas de concreto

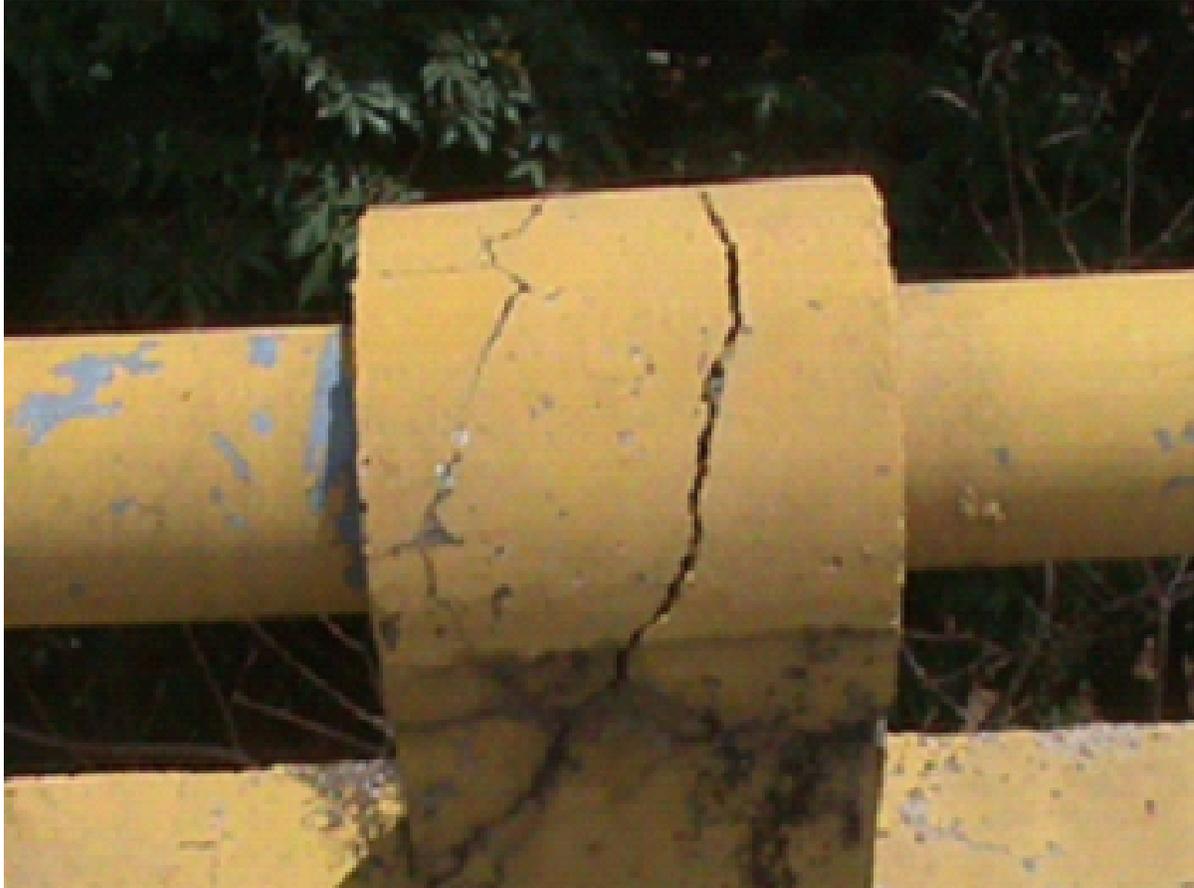
Componente.....: 4 Barandas

Calif./Mantenim....: 2 / -

Daño/Observaciones.: Se encuentra en buen estado. El talud #3 presenta una barrera de protección contra la erosión que pueda generar la margen del río #2.

Tipo de daño.....: Daño en concreto / corr. ref.

Reparaciones.....: A Reparación de barandas de concreto

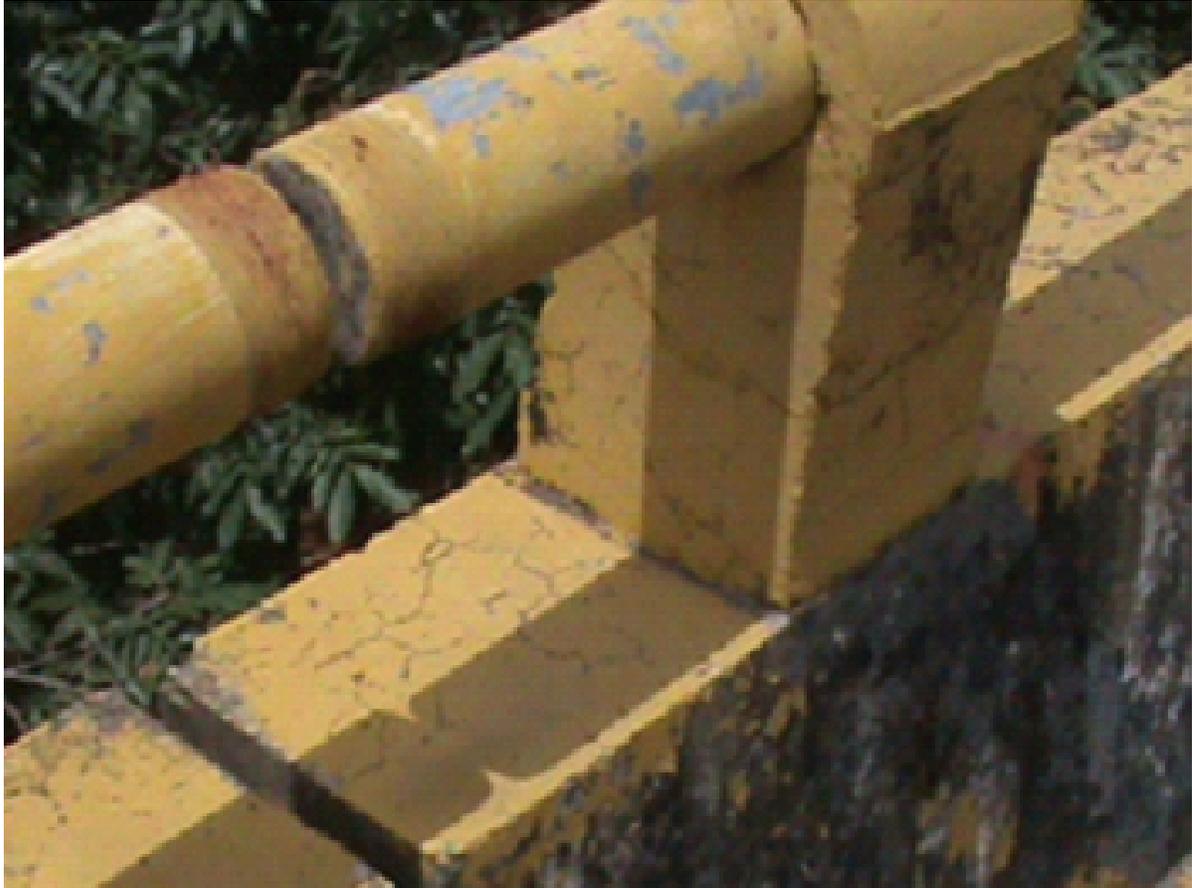
Componente.....: 4 Barandas

Calif./Mantenim....: 2 / -

Daño/Observaciones.: Se encuentra en buen estado. El talud #3 presenta una barrera de protección contra la erosión que pueda generar la margen del río #2.

Tipo de daño.....: Daño en concreto / corr. ref.

Reparaciones.....: A Reparación de barandas de concreto

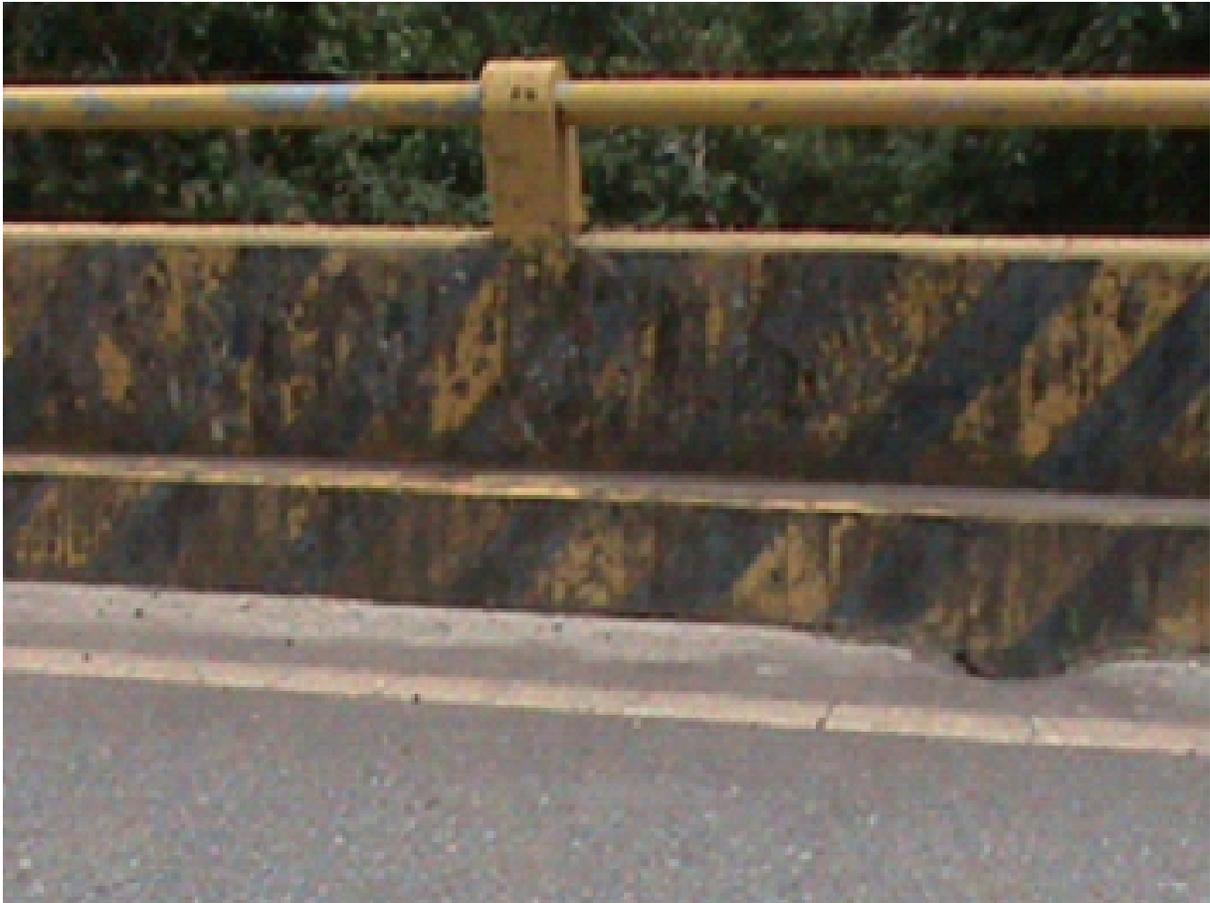
Componente.....: 4 Barandas

Calif./Mantenim....: 2 / -

Daño/Observaciones.: Se encuentra en buen estado. El talud #3 presenta una barrera de protección contra la erosión que pueda generar la margen del río #2.

Tipo de daño.....: Daño en concreto / corr. ref.

Reparaciones.....: A Reparación de barandas de concreto

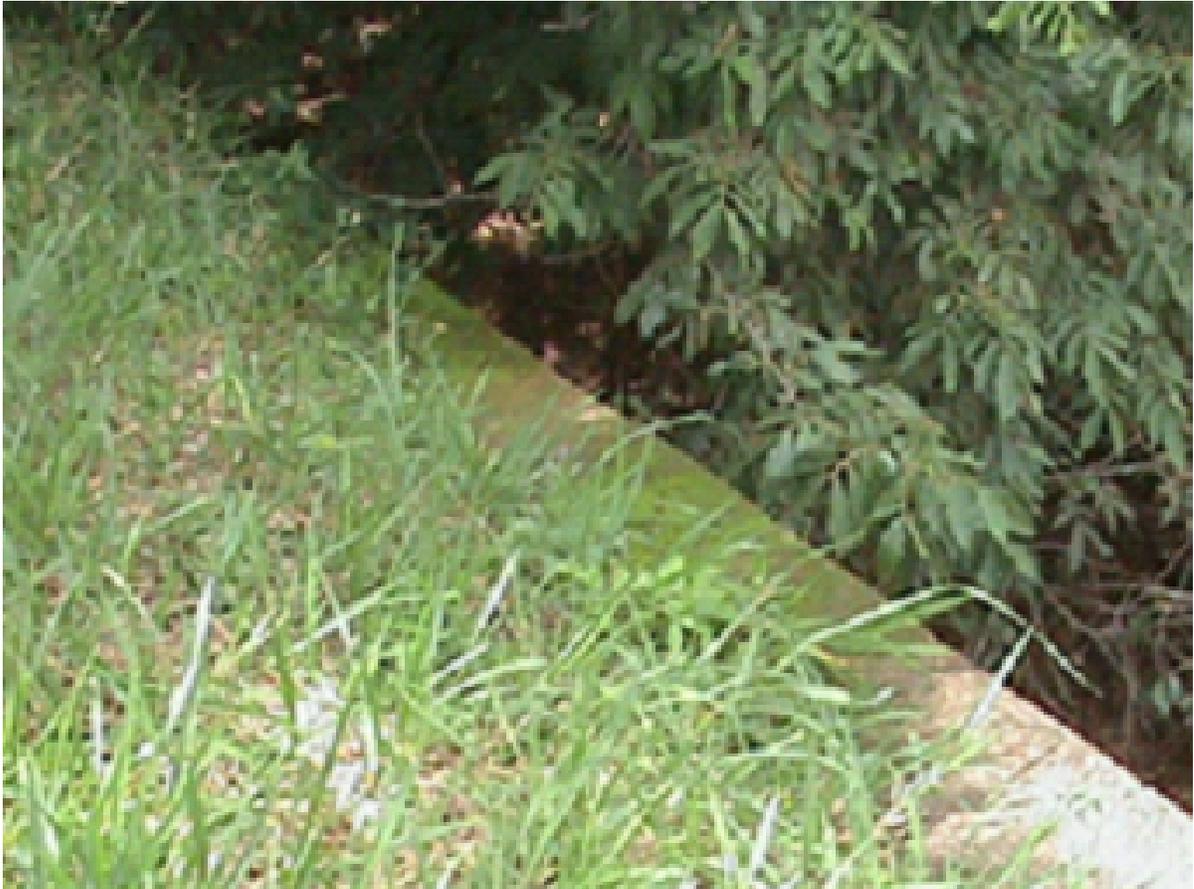
Componente.....: 5 Conos/Taludes

Calif./Mantenim....: 1 / -

Daño/Observaciones.: La aleta #1 presenta en la parte inferior caída de concreto y agregado expuesto debido a algún impacto. Se requiere reparación de concreto de esta parte de la estructura. Las aletas han presentado desplazamientos de 5cm aproximadamente medidos en el tope de las alturas debido al empuje generado por el material que contienen. Se recomienda hacer

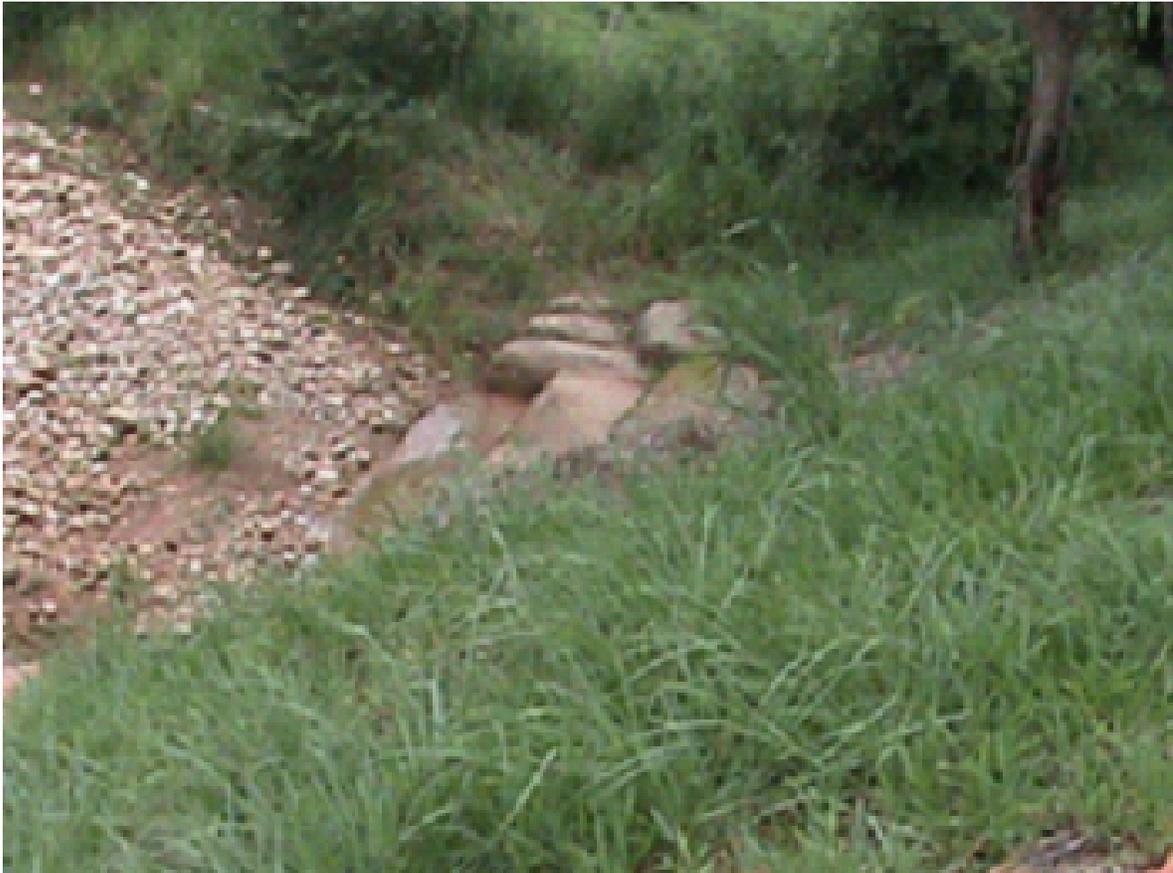
Componente.....: 5 Conos/Taludes

Calif./Mantenim....: 1 / -

Daño/Observaciones.: La aleta #1 presenta en la parte inferior caída de concreto y agregado expuesto debido a algún impacto. Se requiere reparación de concreto de esta parte de la estructura. Las aletas han presentado desplazamientos de 5cm aproximadamente medidos en el tope de las alturas debido al empuje generado por el material que contienen. Se recomienda hacer

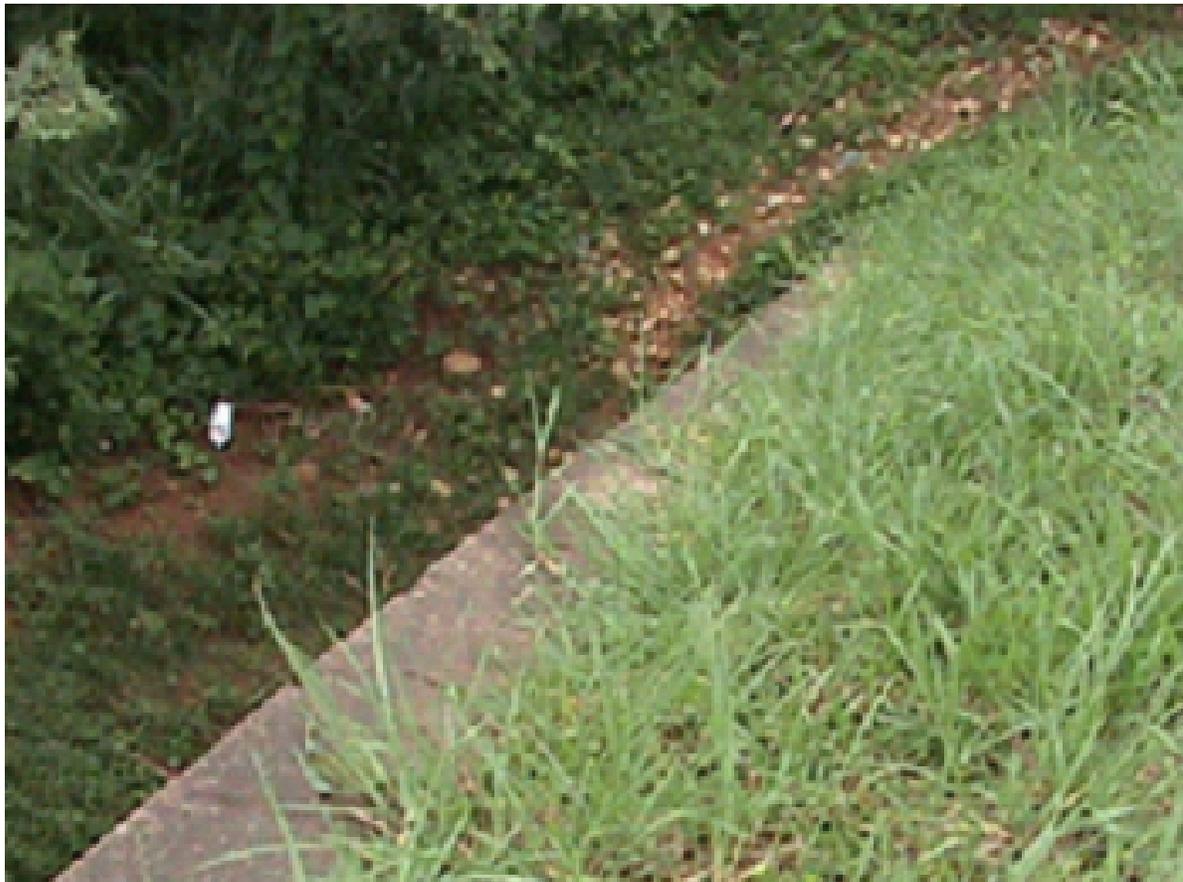
Componente.....: 5 Conos/Taludes

Calif./Mantenim....: 1 / -

Daño/Observaciones.: La aleta #1 presenta en la parte inferior caída de concreto y agregado expuesto debido a algún impacto. Se requiere reparación de concreto de esta parte de la estructura. Las aletas han presentado desplazamientos de 5cm aproximadamente medidos en el tope de las alturas debido al empuje generado por el material que contienen. Se recomienda hacer

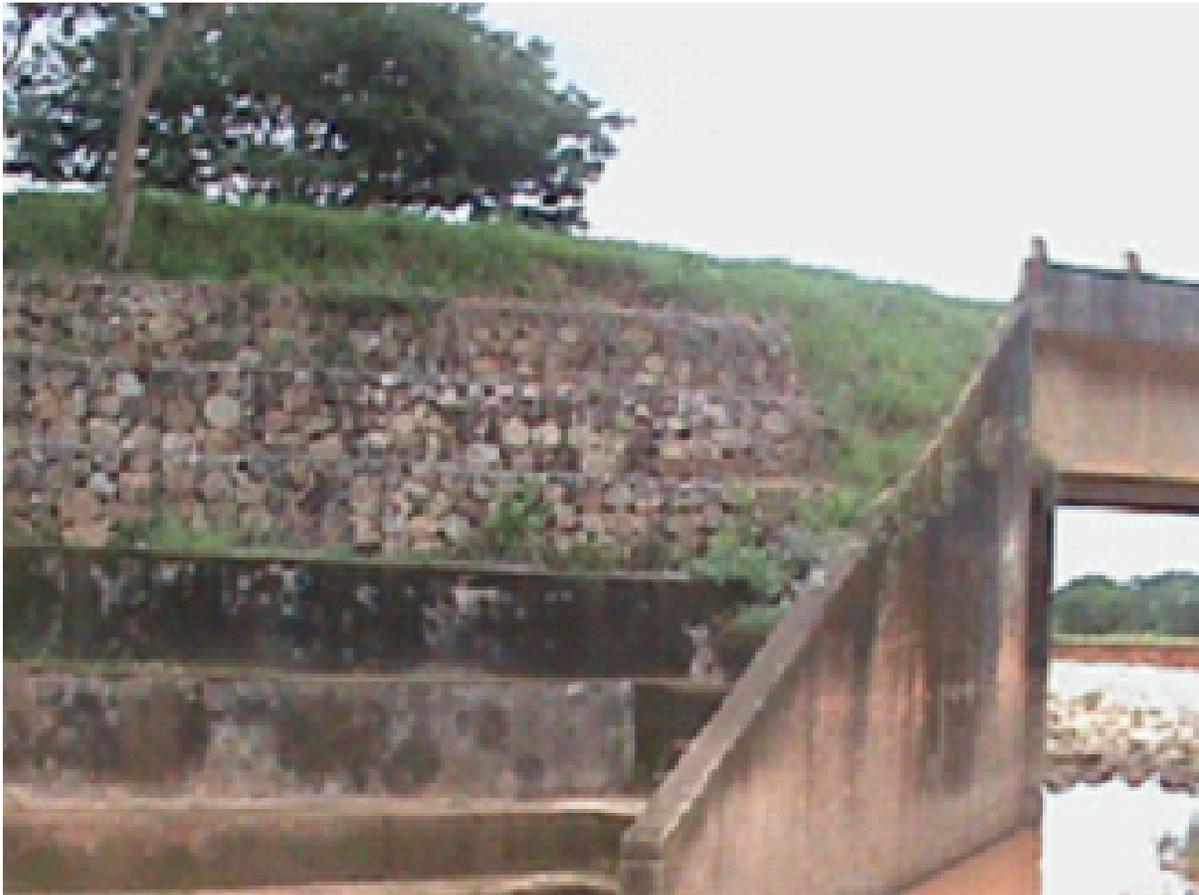
Componente.....: 6 Aletas

Calif./Mantenim....: 3 / -

Daño/Observaciones.: En la parte inferior del estribo #2 se presenta desgaste del concreto y agregado expuesto debido a la acción del agua. Los estribos presentan manchas de humedad debido al agua que se infiltra por juntas de expansión.

Tipo de daño.....: Impacto

Reparaciones.....: A Reparación de concreto

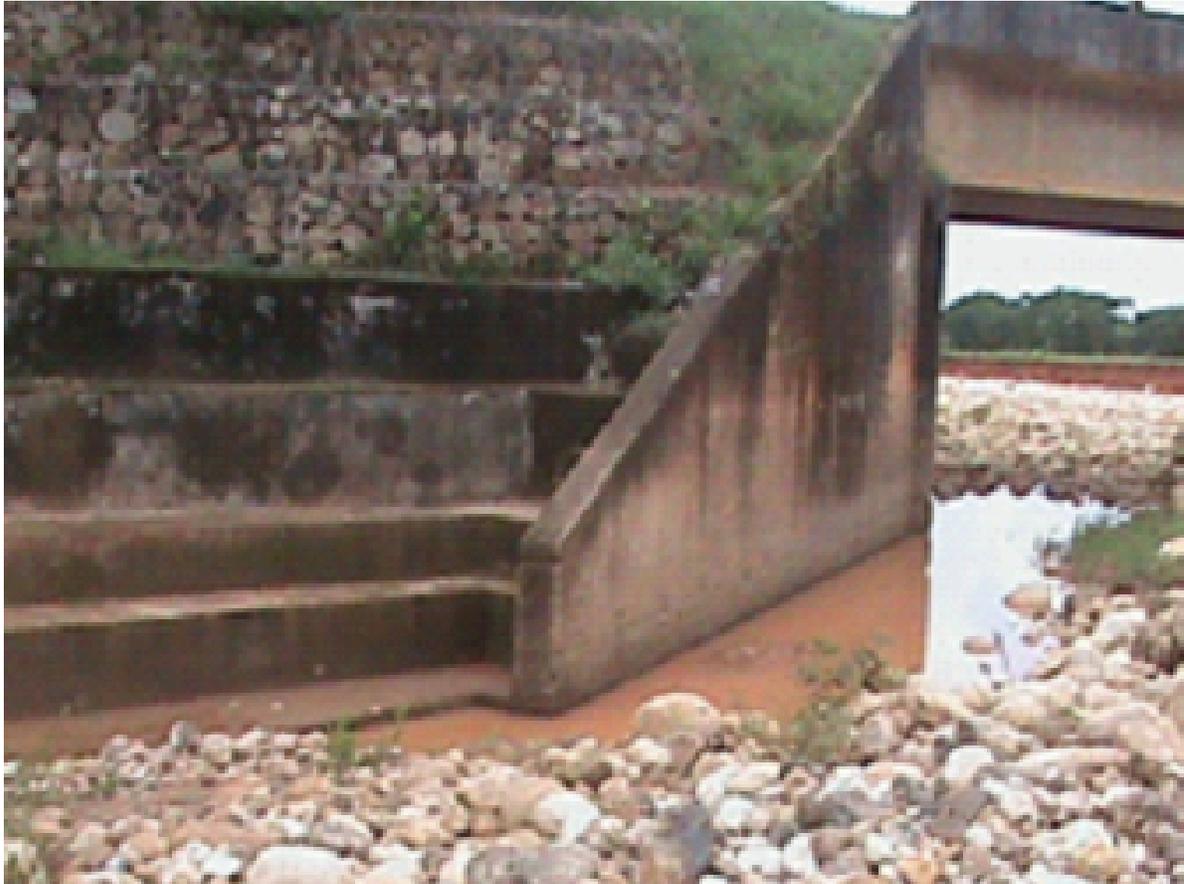
Componente.....: 6 Aletas

Calif./Mantenim....: 3 / -

Daño/Observaciones.: En la parte inferior del estribo #2 se presenta desgaste del concreto y agregado expuesto debido a la acción del agua. Los estribos presentan manchas de humedad debido al agua que se infiltra por juntas de expansión.

Tipo de daño.....: Impacto

Reparaciones.....: A Reparación de concreto

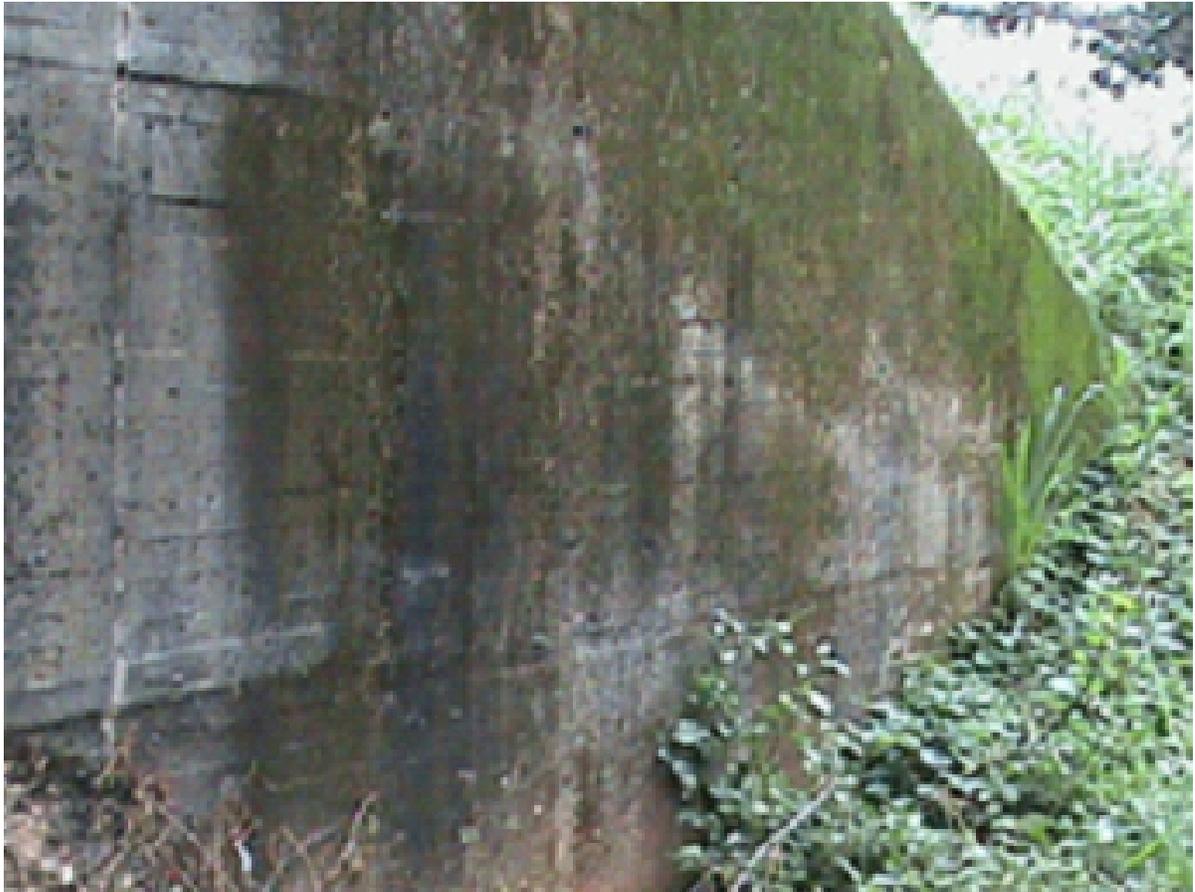
Componente.....: 6 Aletas

Calif./Mantenim....: 3 / -

Daño/Observaciones.: En la parte inferior del estribo #2 se presenta desgaste del concreto y agregado expuesto debido a la acción del agua. Los estribos presentan manchas de humedad debido al agua que se infiltra por juntas de expansión.

Tipo de daño.....: Impacto

Reparaciones.....: A Reparación de concreto

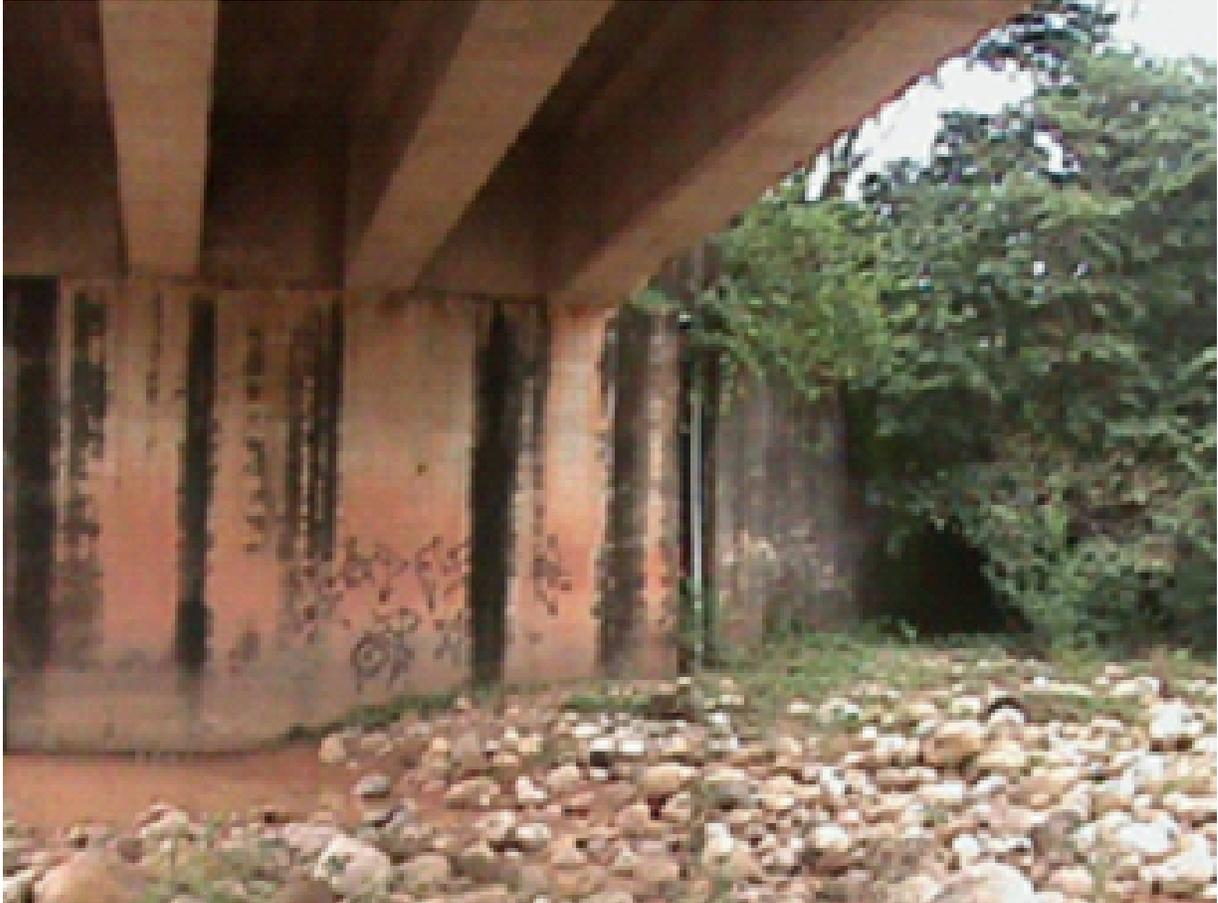
Componente.....: 7 Estribos

Calif./Mantenim....: 2 / -

Tipo de daño.....: Infiltración

Reparaciones.....: A Reparación de concreto

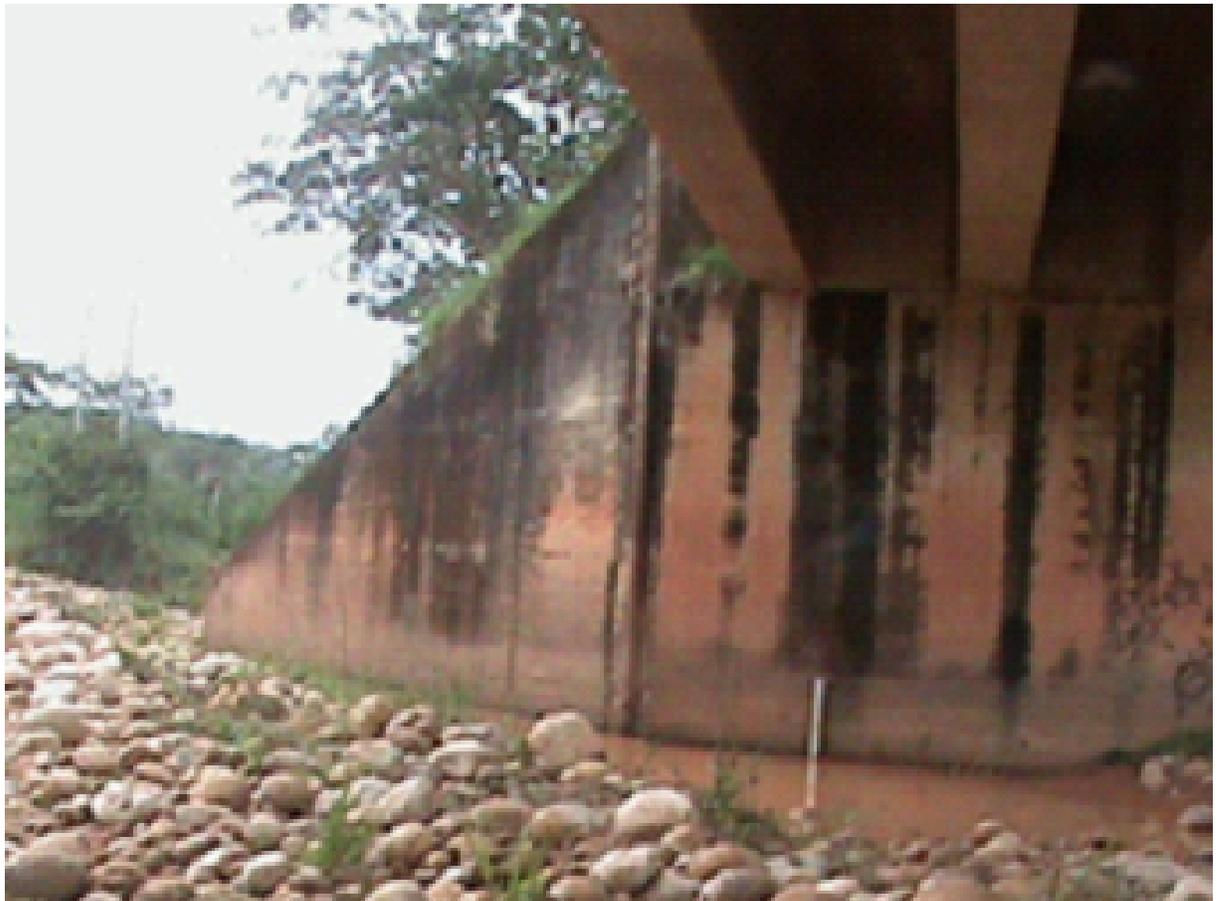
Componente.....: 7 Estribos

Calif./Mantenim....: 2 / -

Tipo de daño.....: Infiltración

Reparaciones.....: A Reparación de concreto

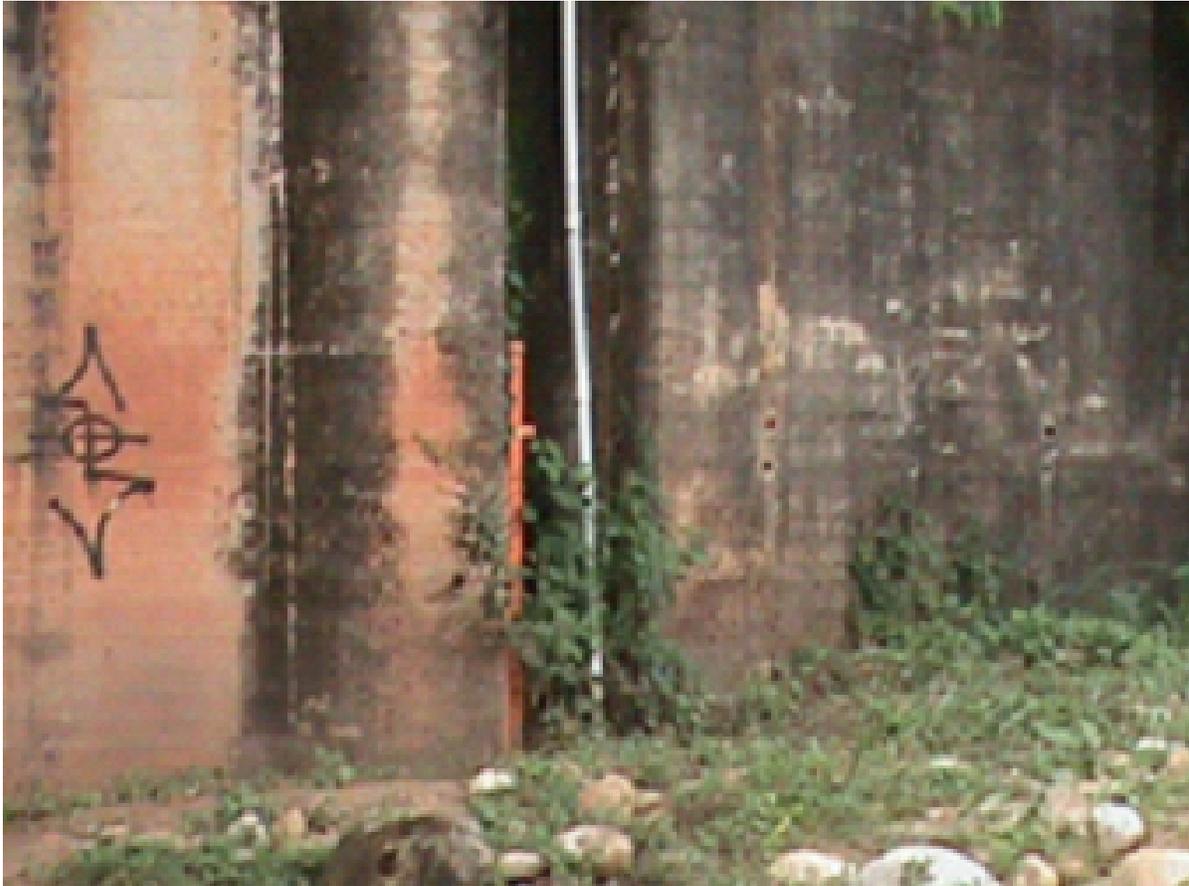
Componente.....: 7 Estribos

Calif./Mantenim....: 2 / -

Tipo de daño.....: Infiltración

Reparaciones.....: A Reparación de concreto

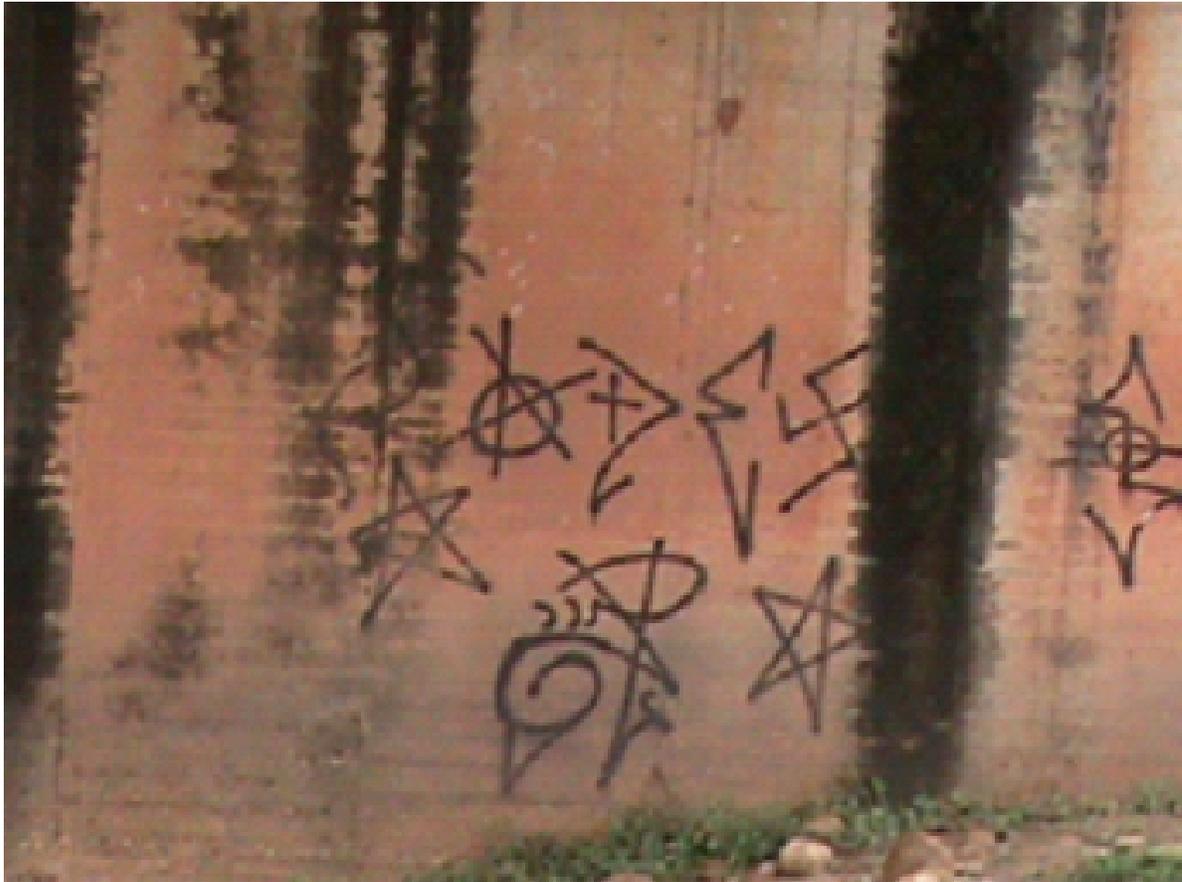
Componente.....: 7 Estribos

Calif./Mantenim....: 2 / -

Tipo de daño.....: Infiltración

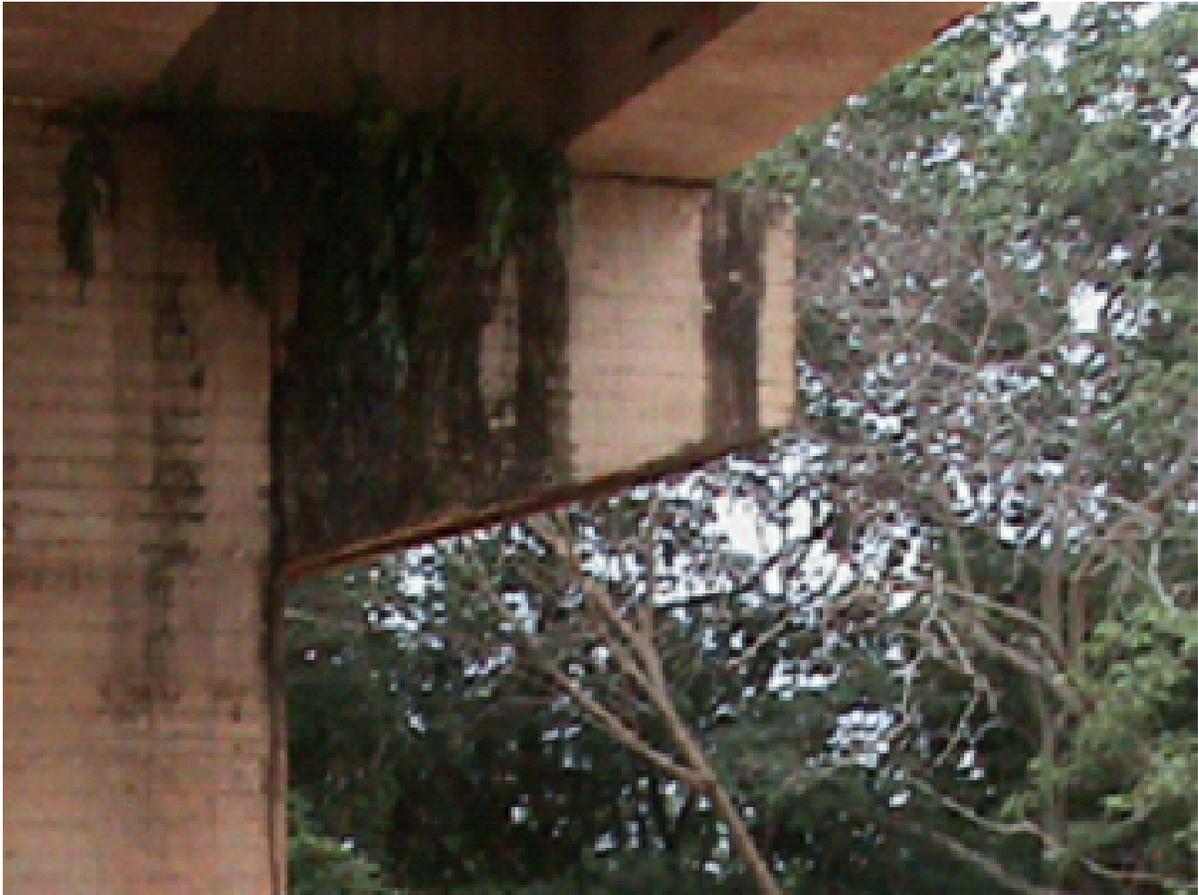
Componente.....: 8 Pilas

Calif./Mantenim....: 1 / -

Daño/Observaciones.: En las zonas de apoyo se presentan manchas de humedad, acumulación de material residual y presencia de vegetación. Se recomienda labores de limpieza.

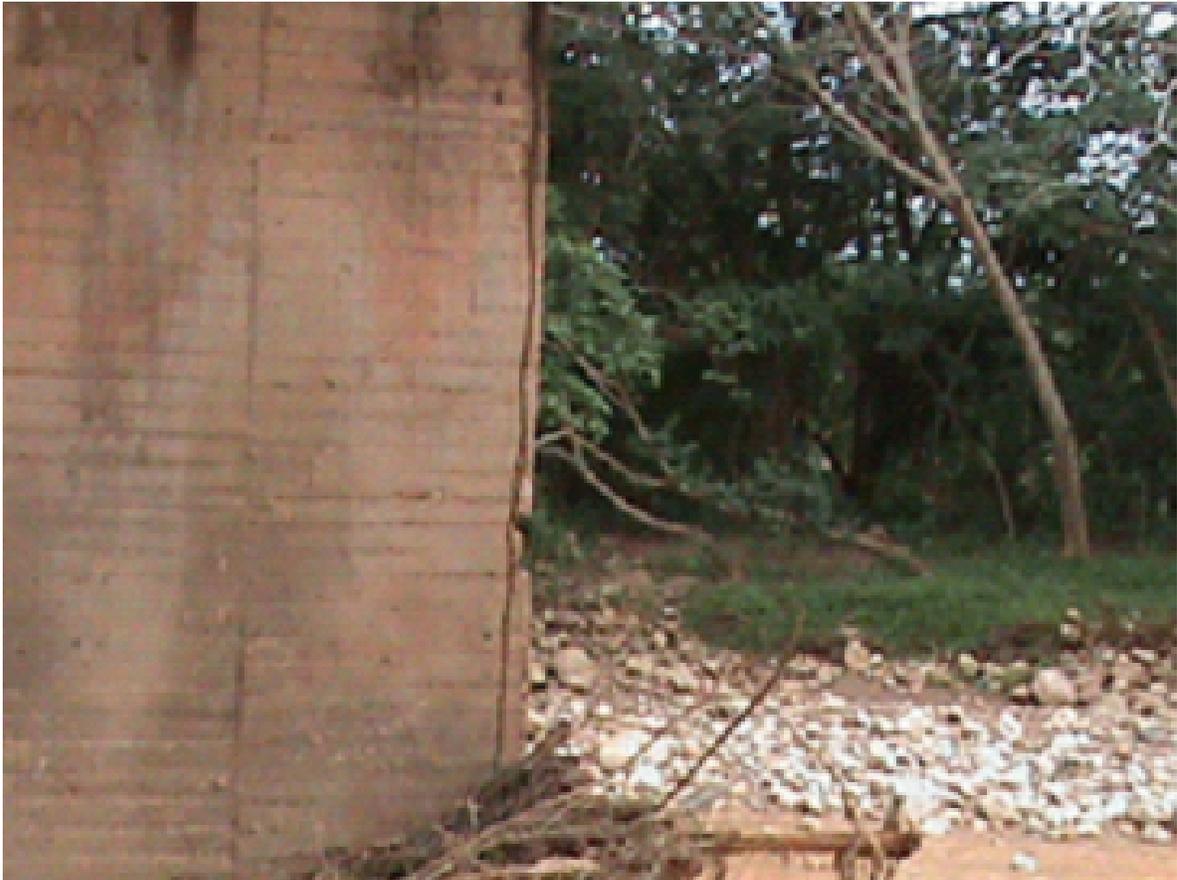
Componente.....: 8 Pilas

Calif./Mantenim....: 1 / -

Daño/Observaciones.: En las zonas de apoyo se presentan manchas de humedad, acumulación de material residual y presencia de vegetación. Se recomienda labores de limpieza.

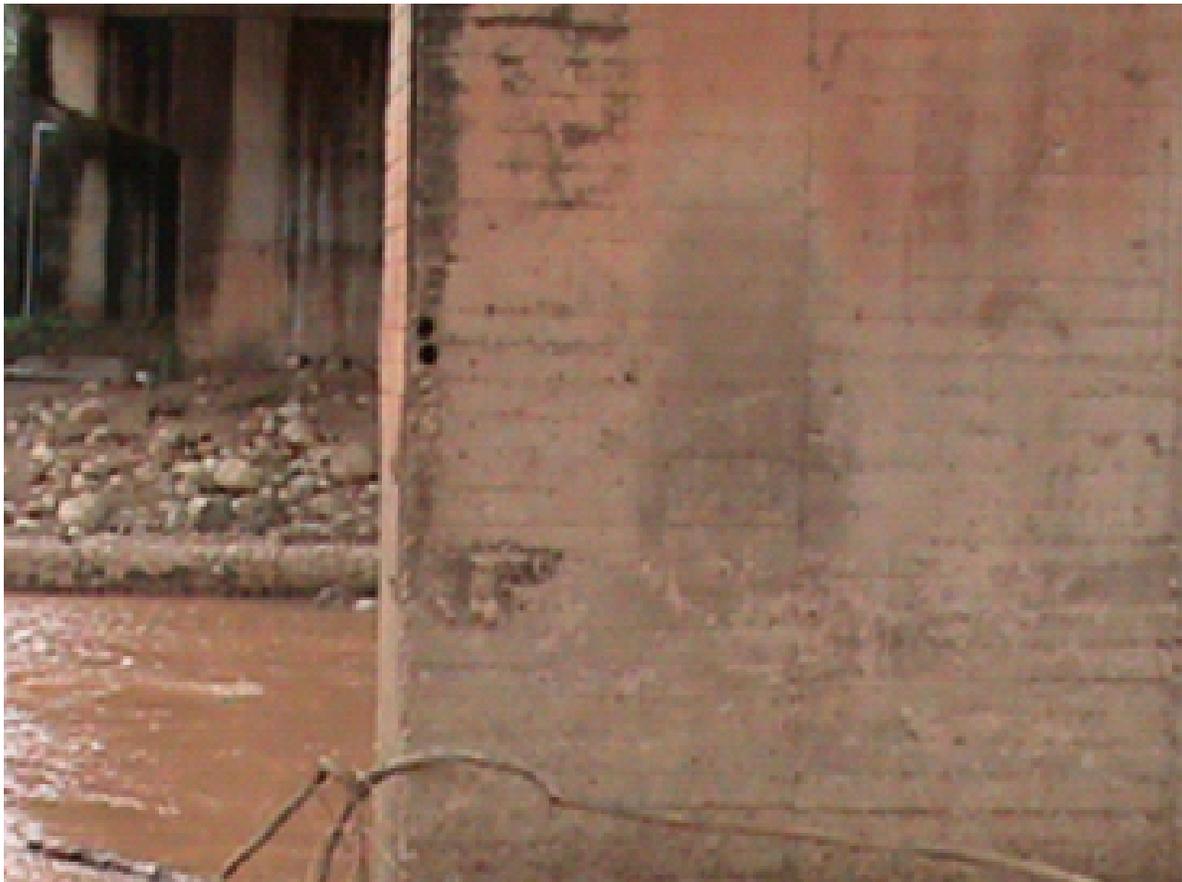
Componente.....: 8 Pilas

Calif./Mantenim....: 1 / -

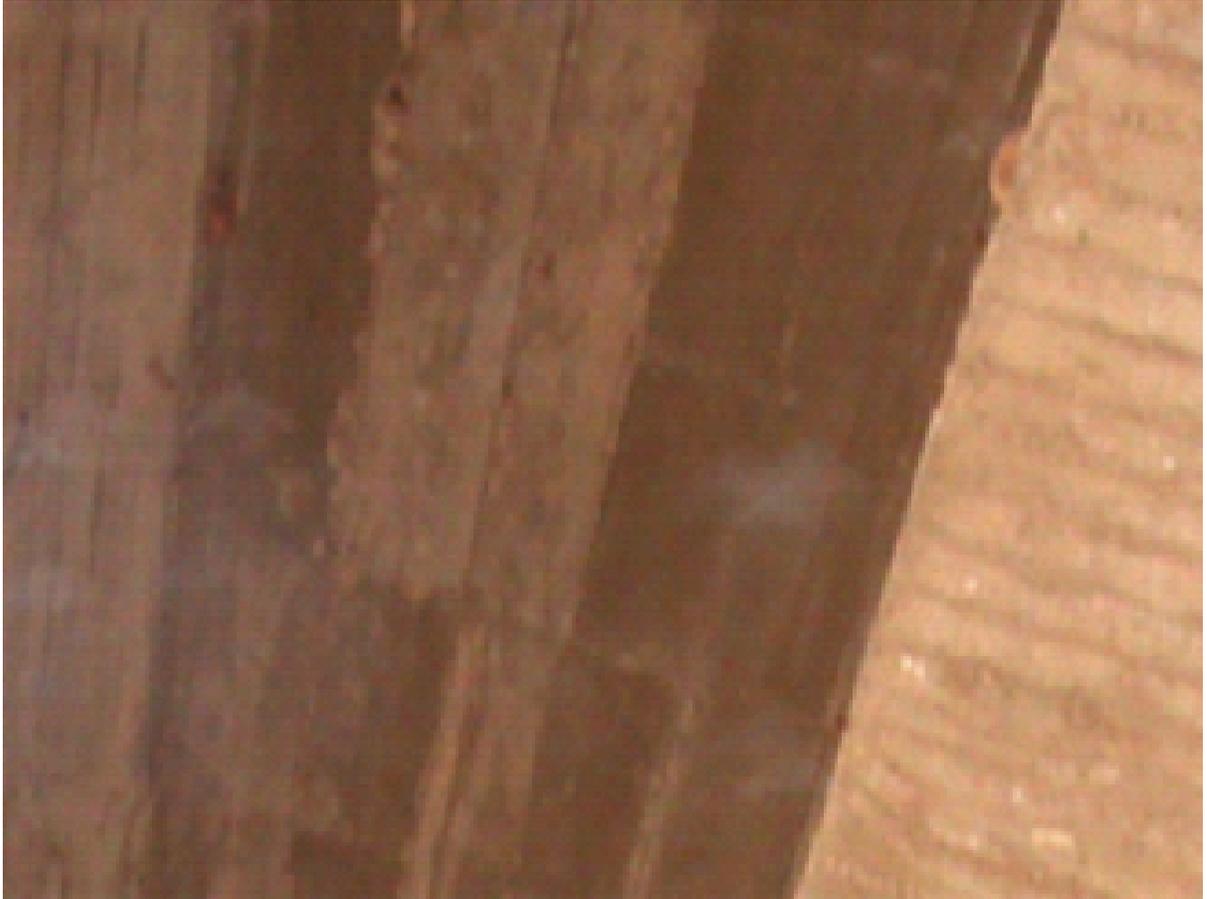
Componente.....: 10 Losa

Calif./Mantenim....: 2 / -

Tipo de daño.....: Infiltración

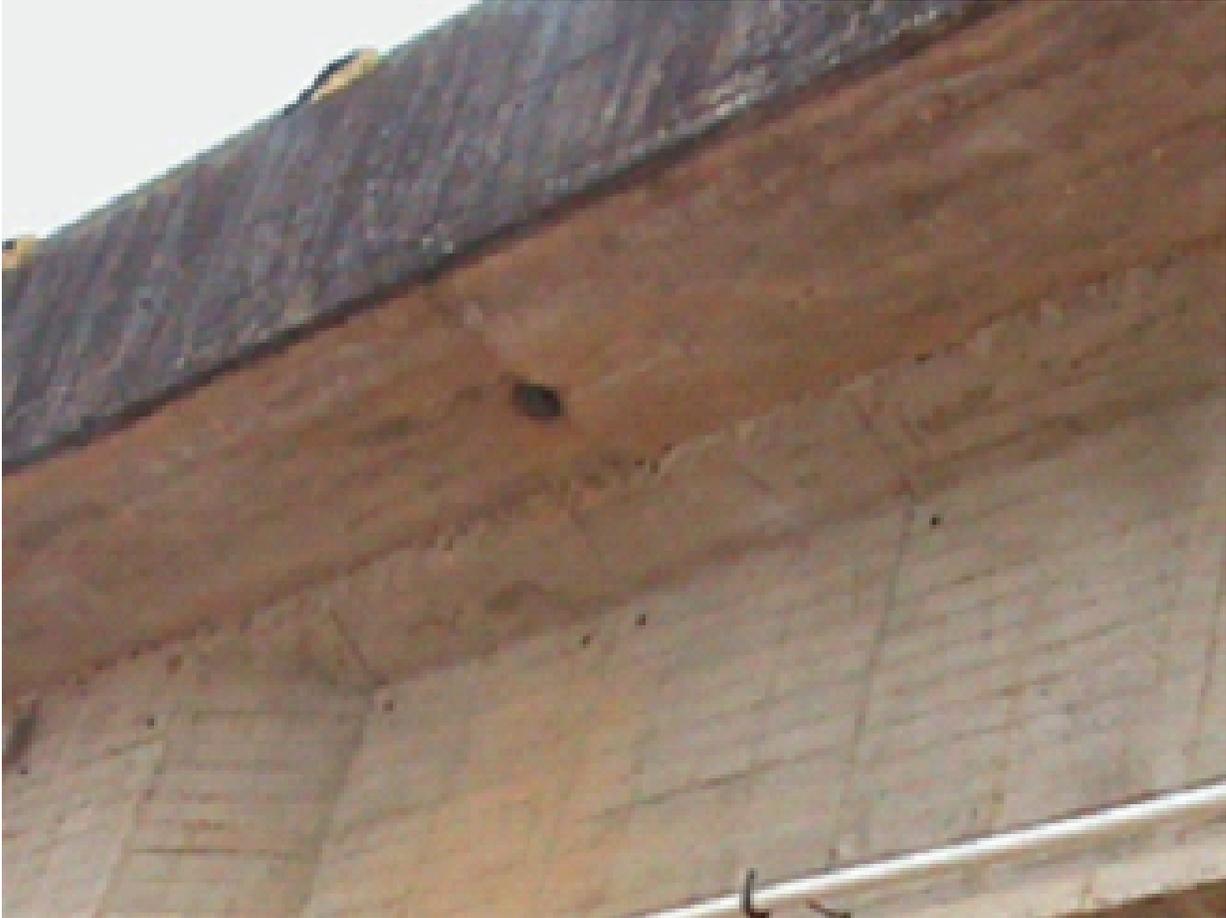
Daño/Observaciones.: Las vigas laterales presentan manchas de escurrimiento de agua en sus caras exteriores provocadas por el agua que pasa por los drenes.

Reparaciones.....: E Reparación de drenes
