SDC/INV	SiPuCol	Fecha	Hoja
	Informe de inspección principal	28/11/12	1
07-6513-030.00 Puente Muesse			
Regional.....: 7 Casanare			
Ruta.....: Troncal Villa Garzón - Saravena			
Carretera.....: Yopal - Paz de Ariporo			
Lado de la car...: 0			
Abscisa.....: 86+0221			
No del registro..: 585			
Año de construcción.....:			
Año de la última reconstrucción.....:			
Paso Superior/Inferior.....: S			
Dir. de abs. de la carretera principal.: N			
Requisitos de la inspección.....: 0 Nada			
Recolección de datos : Fecha.....: 2012.05.22			
: Iniciales.....: JPJG			
Posición geográfica..:			
Latitud: 5 gra 50 min N Longitud: 71 gra 55 min O Altitud: 259 m			
Geometría: Número de luces.....: 3			
Longitud de la luz menor (m): 30.00			
Longitud de la luz mayor (m): 30.00			
Longitud total(m): 90.00			
Ancho del tablero.....(m): 8.90			
Ancho del separador.....(m): 0.00			
Ancho del andén izquierdo(m): 0.00			
Ancho del andén derecho..(m): 0.00

07-6513-030.00 Puente Muesse

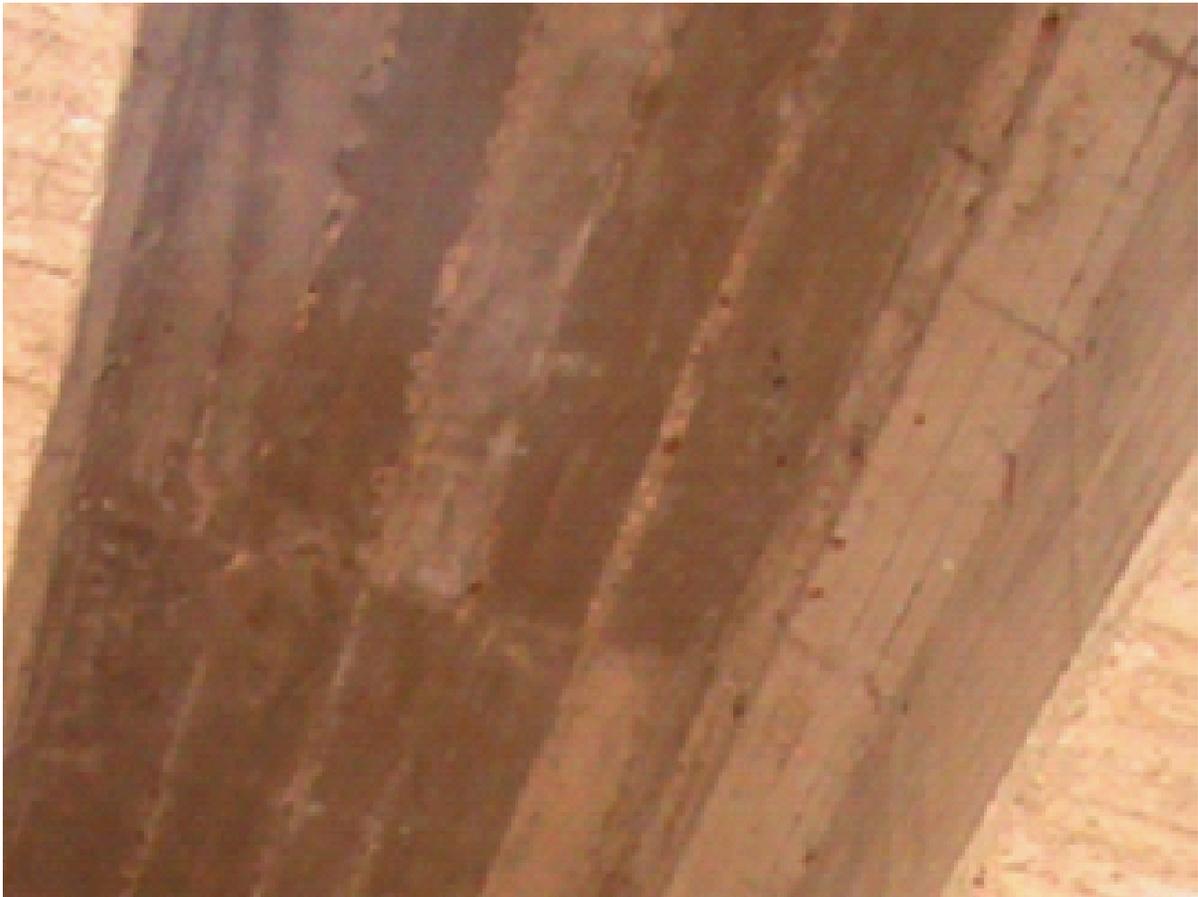
Daño/Observaciones.: Las vigas laterales presentan manchas de escurrimiento de agua en sus caras exteriores provocadas por el agua que pasa por los drenes.

Tipo de daño.....: Infiltración

Reparaciones.....: E Reparación de drenes

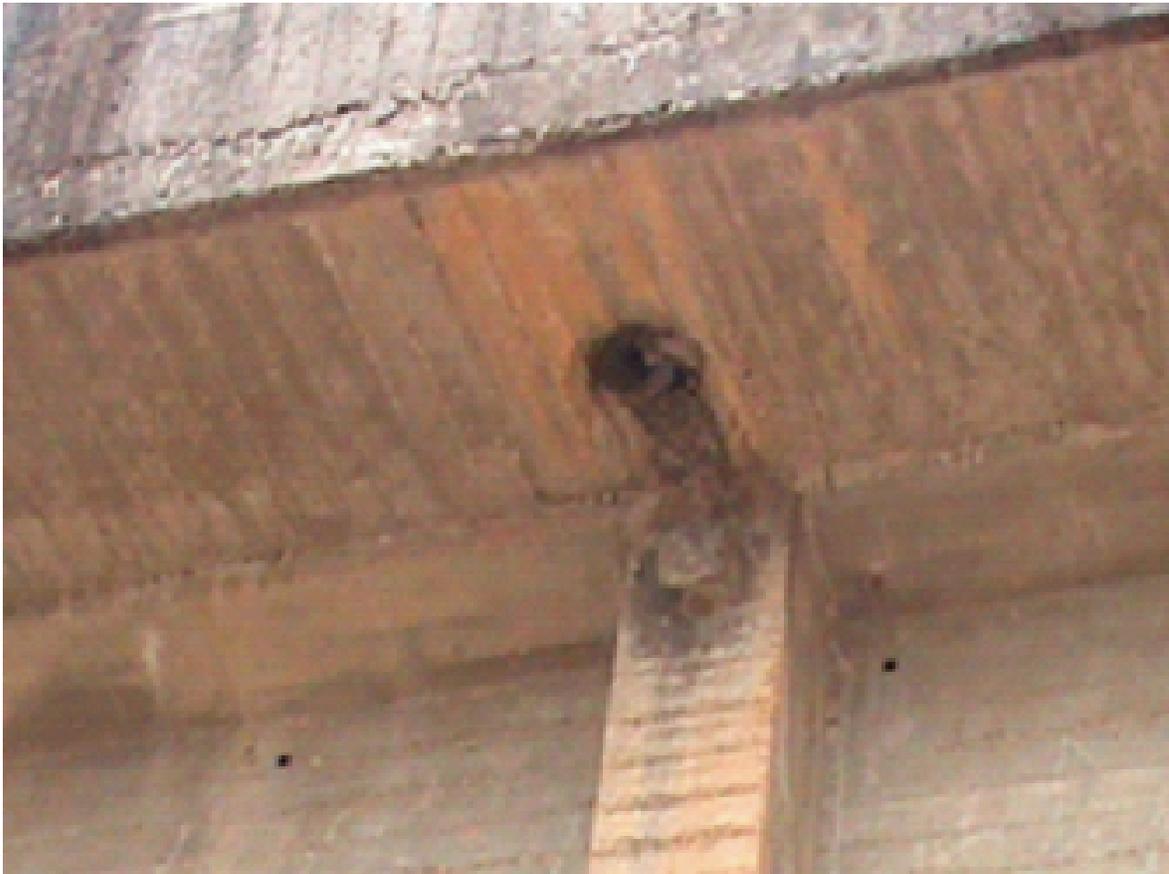
Daño/Observaciones.: Las vigas laterales presentan manchas de escurrimiento de agua en sus caras exteriores provocadas por el agua que pasa por los drenes.

Tipo de daño.....: Infiltración

Reparaciones.....: E Reparación de drenes

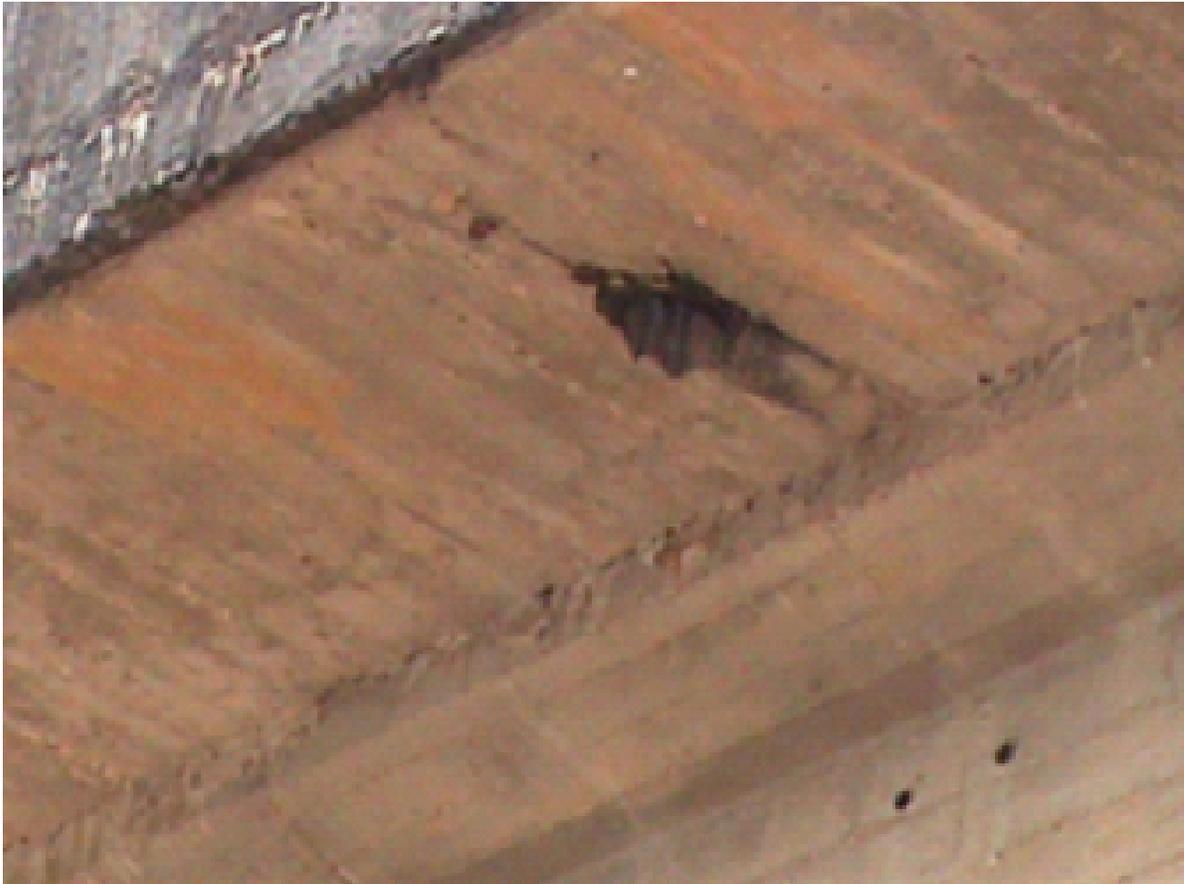
Daño/Observaciones.: Las vigas laterales presentan manchas de escurrimiento de agua en sus caras exteriores provocadas por el agua que pasa por los drenes.

Tipo de daño.....: Infiltración

Reparaciones.....: E Reparación de drenes

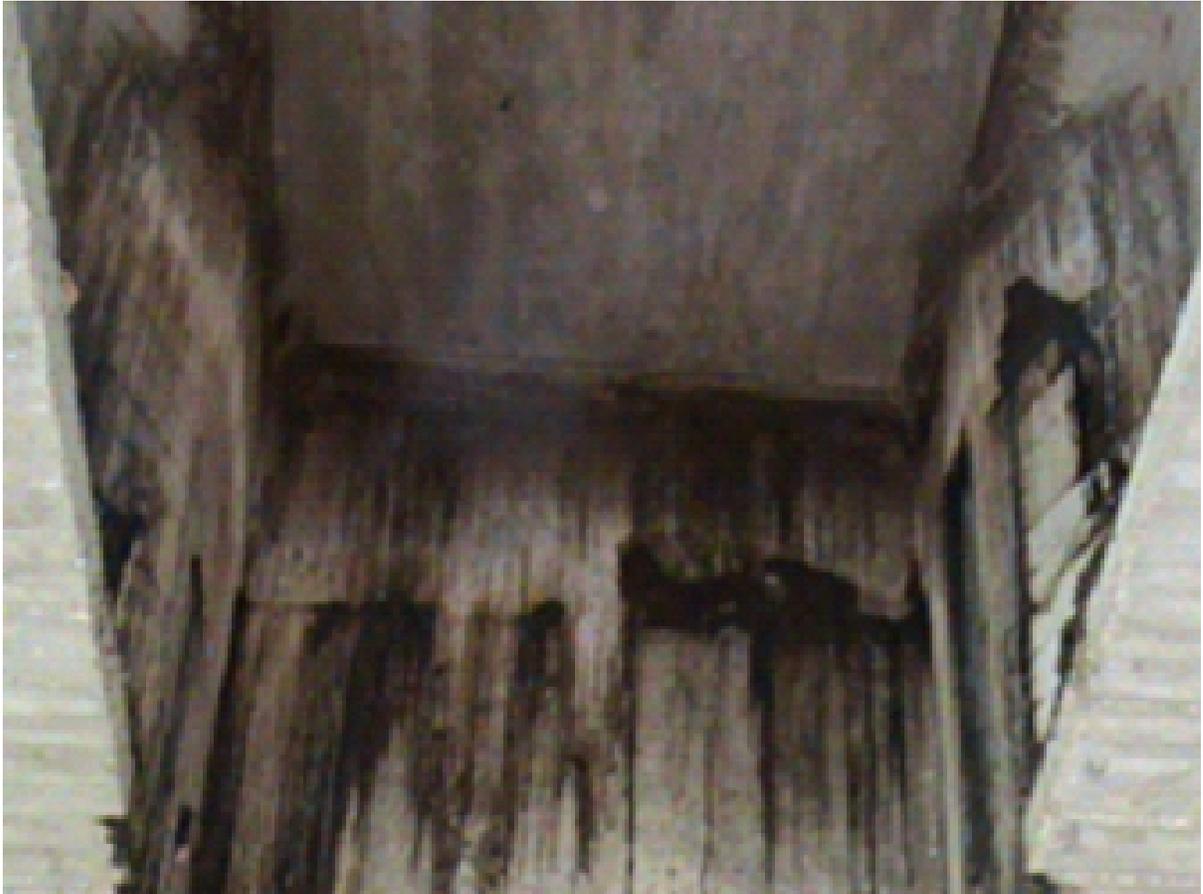
Daño/Observaciones.: Las vigas laterales presentan manchas de escurrimiento de agua en sus caras exteriores provocadas por el agua que pasa por los drenes.

Tipo de daño.....: Infiltración

Reparaciones.....: E Reparación de drenes

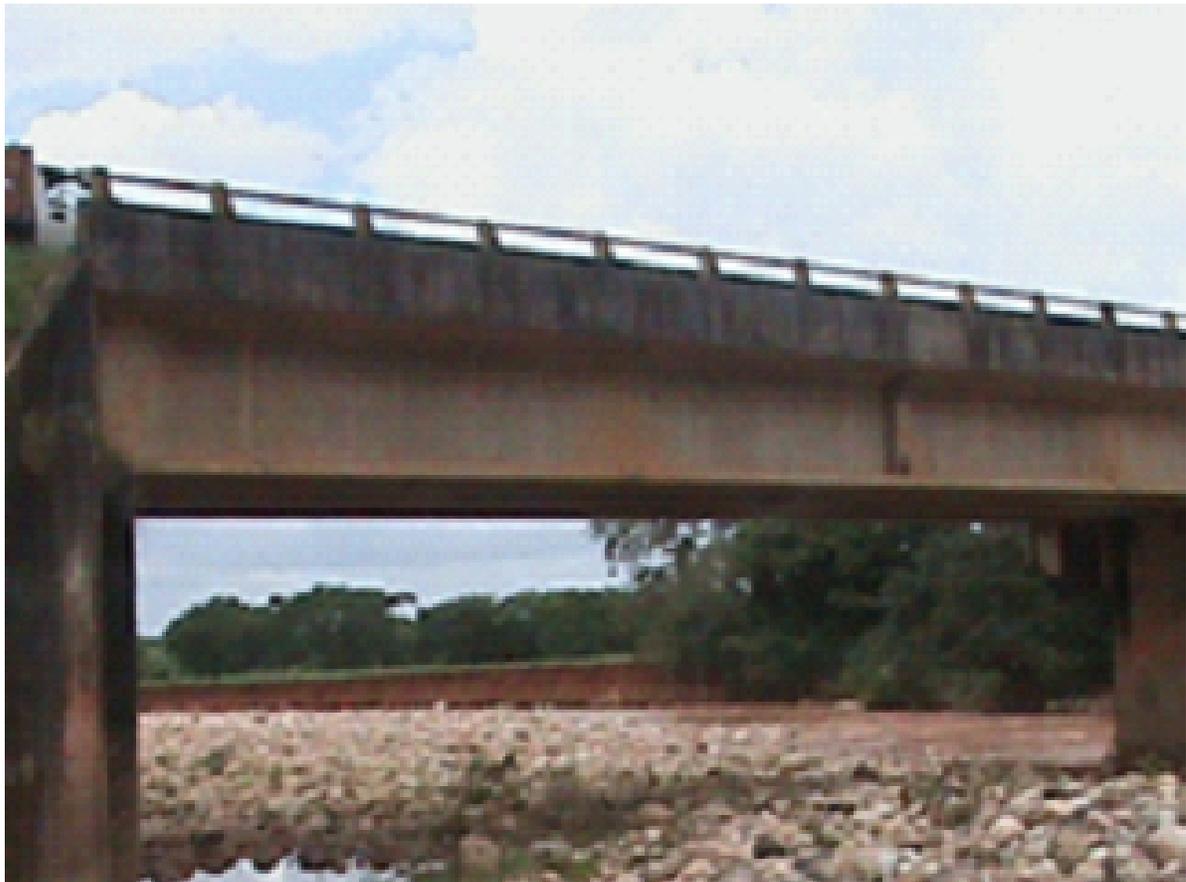
Daño/Observaciones.: Las vigas laterales presentan manchas de escurrimiento de agua en sus caras exteriores provocadas por el agua que pasa por los drenes.

Tipo de daño.....: Infiltración

Reparaciones.....: E Reparación de drenes

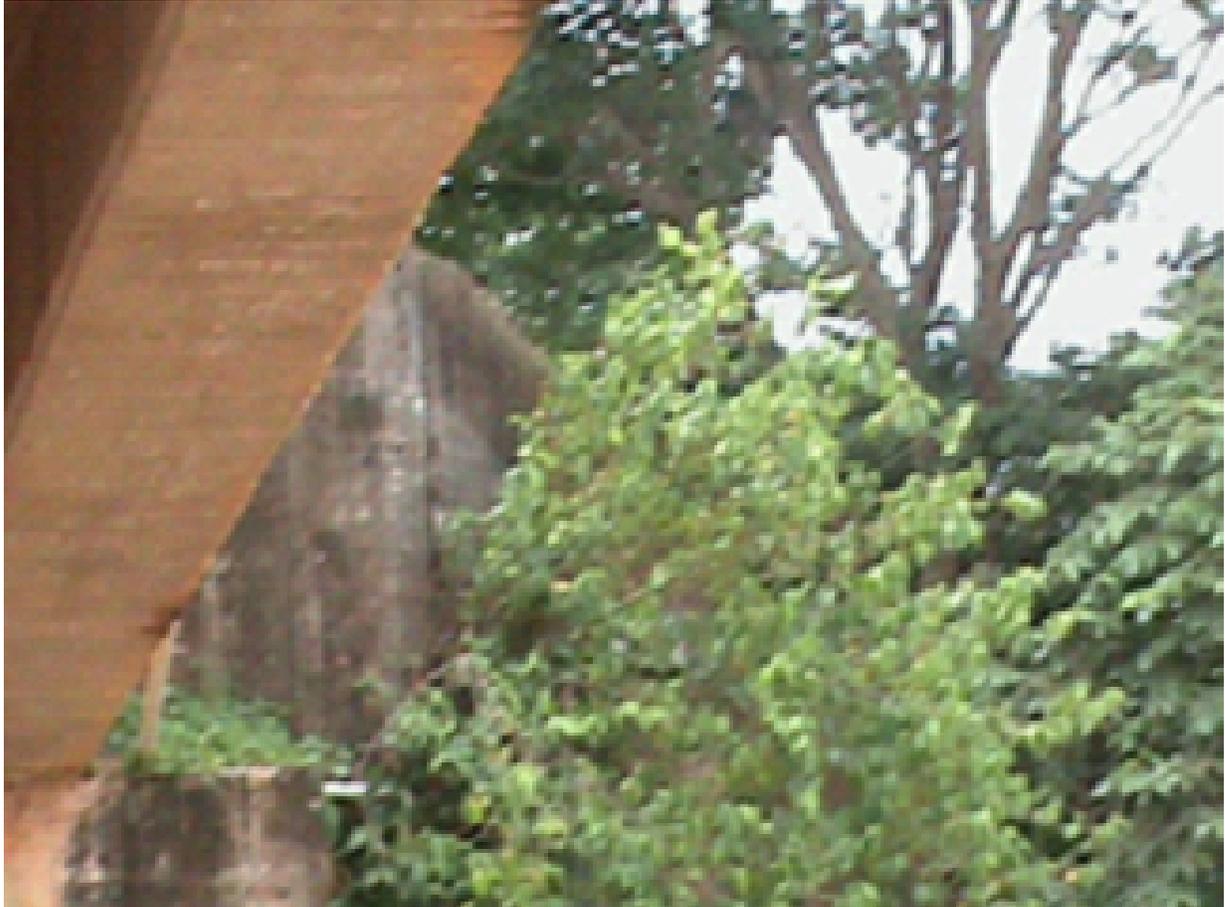
Calif./Mantenim....: 1 / -

Tipo de daño.....: Infiltración

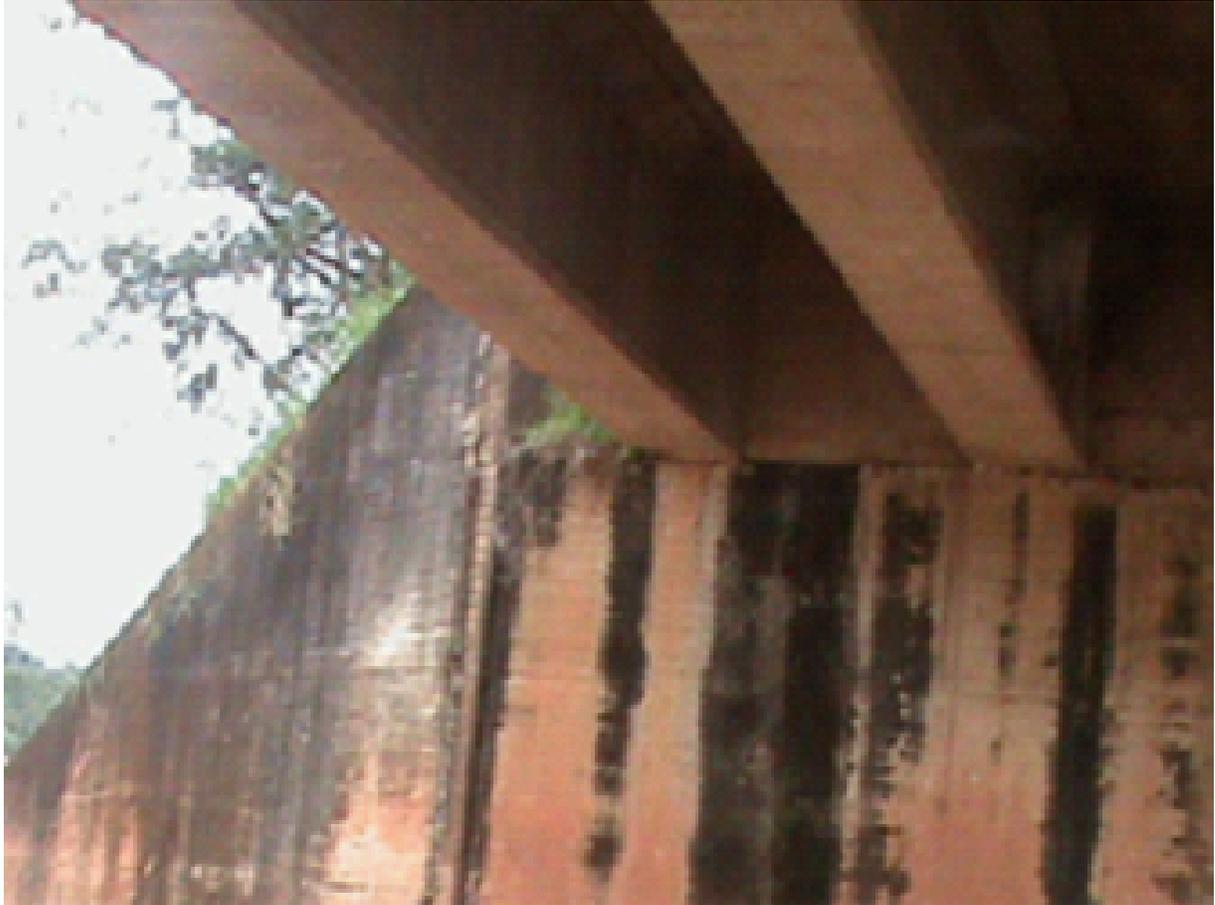
Calif./Mantenim....: 1 / -

Tipo de daño.....: Infiltración

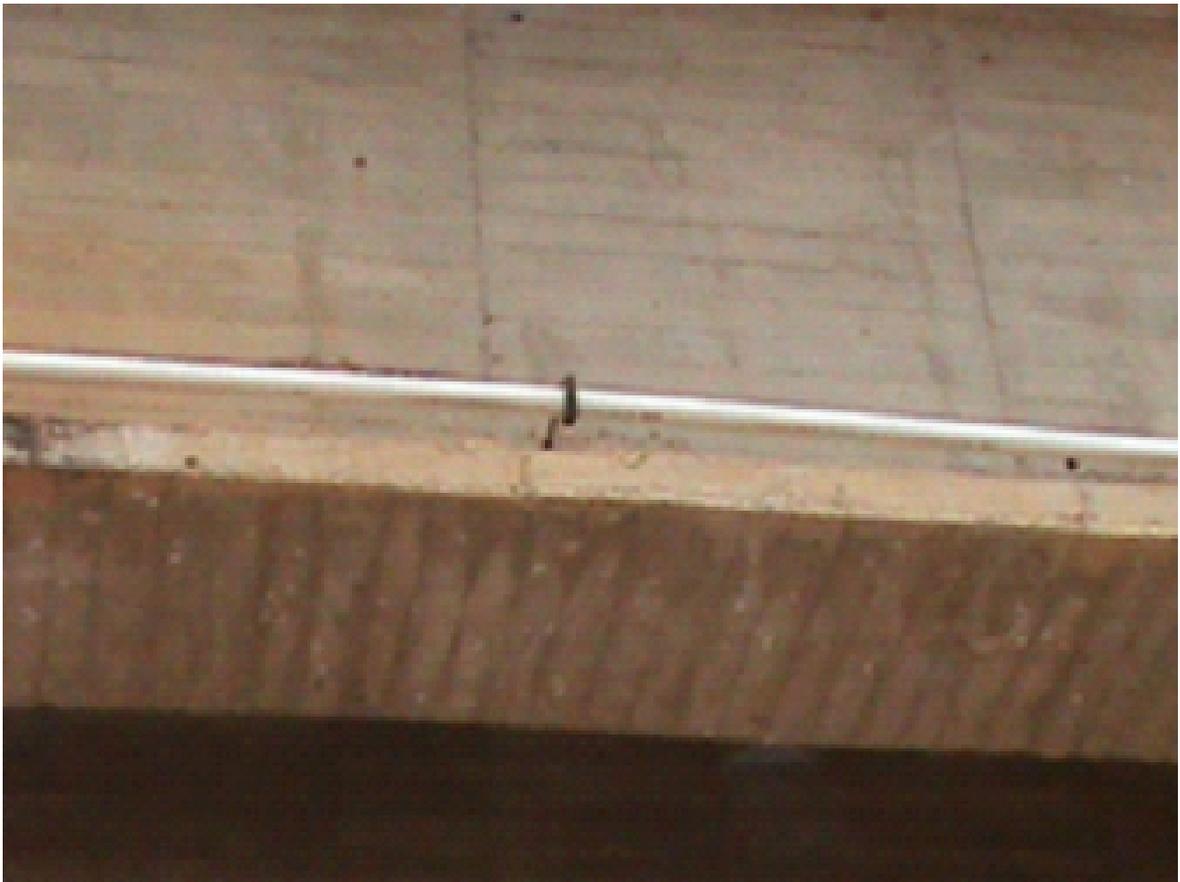
Calif./Mantenim....: 1 / -

Tipo de daño.....: Infiltración

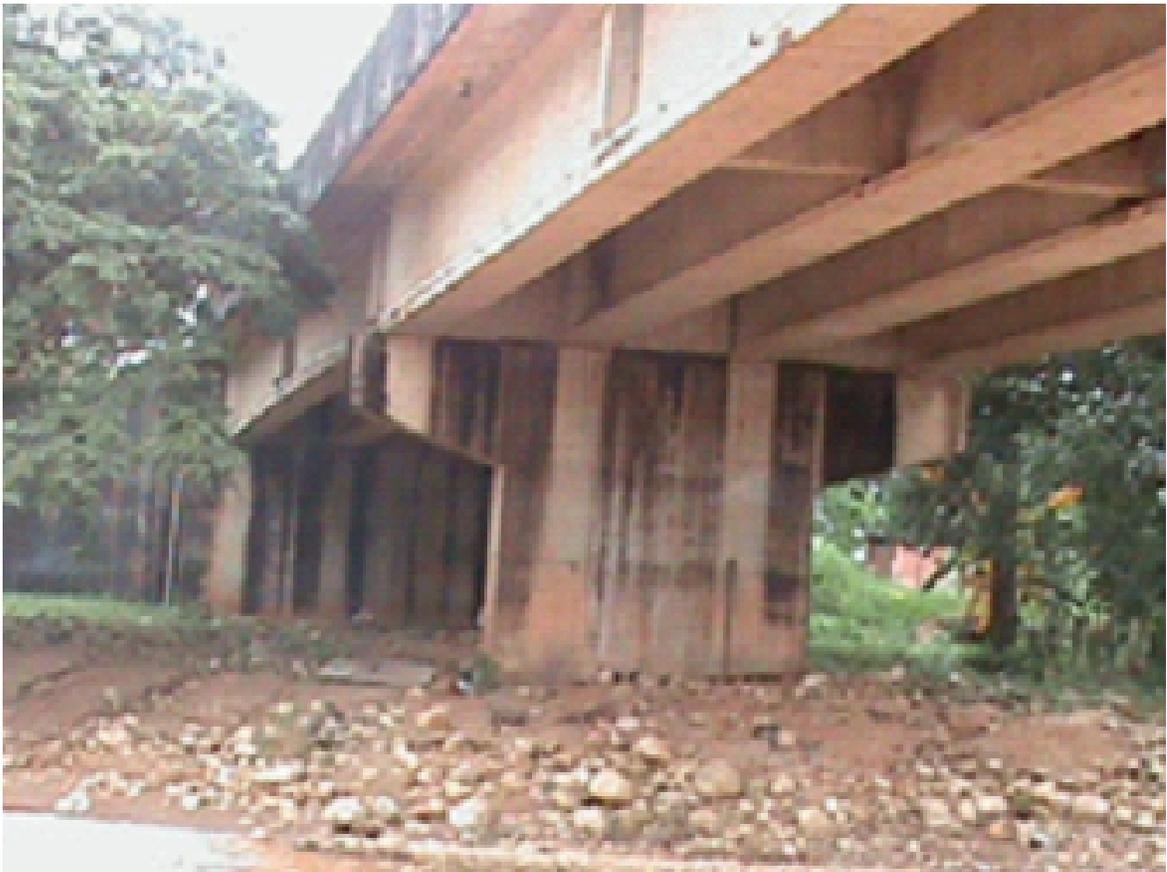
Calif./Mantenim....: 1 / -

Tipo de daño.....: Infiltración

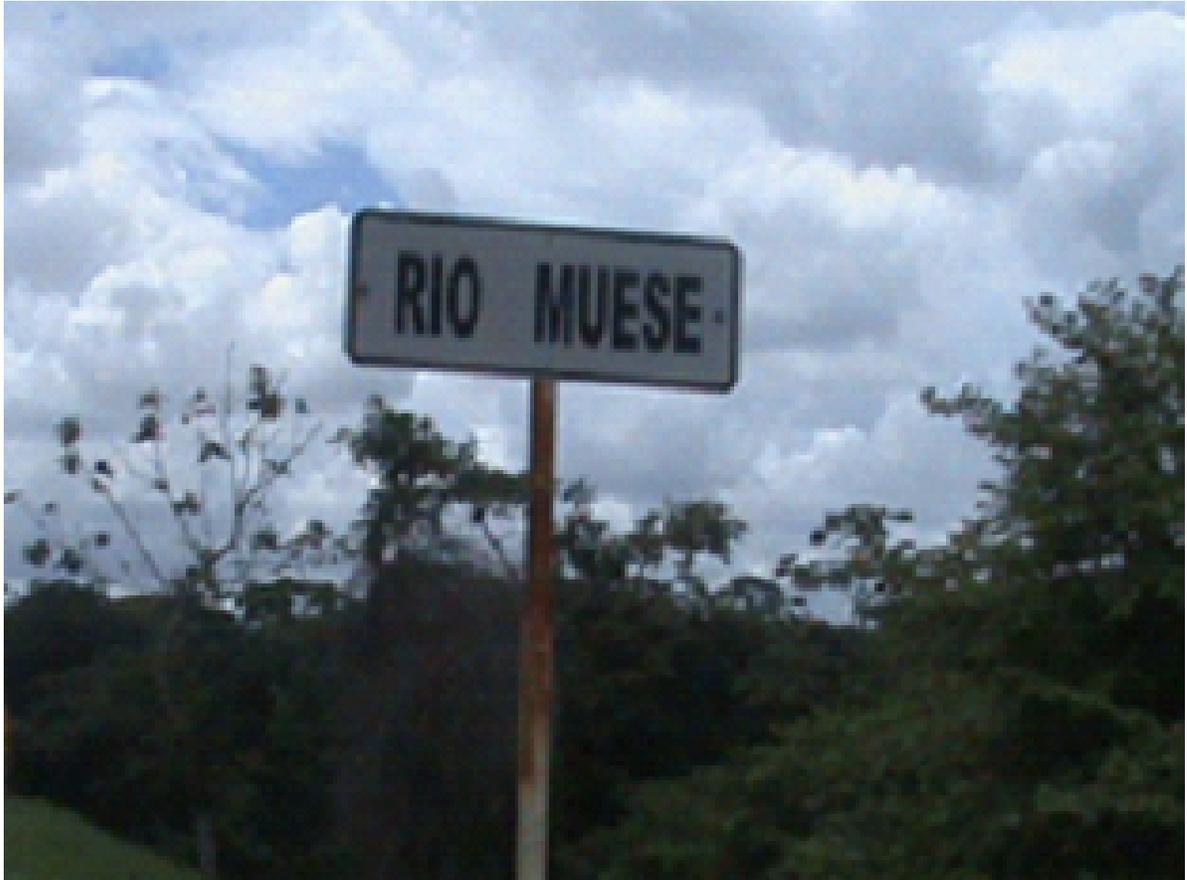
Calif./Mantenim....: 2 / -

Daño/Observaciones.: En el momento de la visita era época de verano por lo que el nivel del río era bajo. El cauce hace contacto solamente con la pila #2. No se evidencio problemas de socavación o erosión. Se recomienda ampliación de la sección del cauce del río removiendo material sedimentado y renivelando para evitar afectaciones a la estabilidad del puente

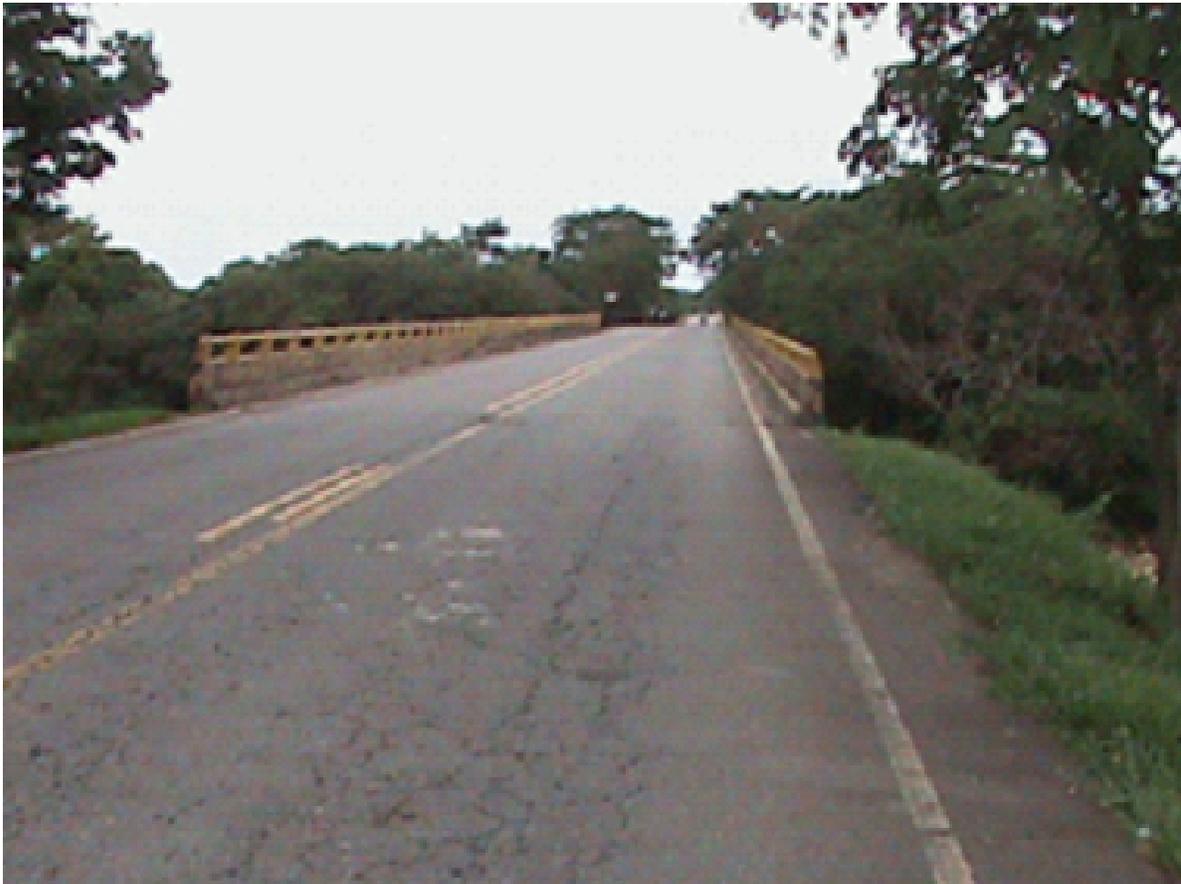
Calif./Mantenim....: 3 / -

Daño/Observaciones.: Requiere de obras de reparación de daños y remoción de material del río de manera pronta.
