SDC/INV	SiPuCol	Fecha	Hoja
Informe de inspección principal		06/09/12	1
07-6514-018.00 Gustavo Matamoros D'Costa			
Regional.....: 7 Casanare			
Ruta.....: Troncal Villa Garzón - Saravena			
Carretera.....: Paz de Ariporo - La Cabuya			
Lado de la car...: 0			
Abscisa.....: 73+0376			
No del registro..: 603			
Año de construcción.....:			
Año de la última reconstrucción.....:			
Paso Superior/Inferior.....: I			
Dir. de abs. de la carretera principal.:			
Requisitos de la inspección.....: 1 Grua con canastilla (snooper)			
Recolección de datos : Fecha.....: 2012.05.17			
: Iniciales.....: AFBV			
Posición geográfica..:			
Latitud: 6 gra 7.51 min N Longitud: 72 gra 1.38 min O Altitud: 581 m			
Geometría: Número de luces.....: 1			
Longitud de la luz menor (m): 109.60			
Longitud de la luz mayor (m): 109.60			
Longitud total .....(m): 109.60			
Ancho del tablero.....(m): 8.00			
Ancho del separador.....(m): 0.00

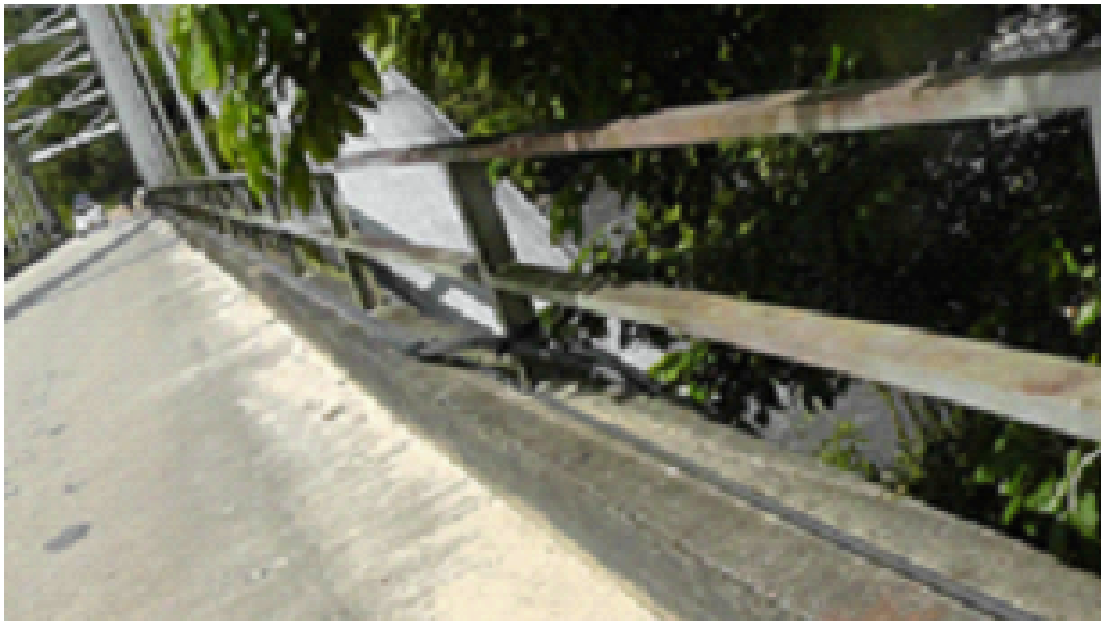
Componente.....: 4 Barandas

Calif./Mantenim....: 3 / -

Daño/Observaciones.: El puente presenta barandas en acero de aproximadamente 1.40m de altura, en algunas partes del puente se encuentran desancladas de los bordillos y en otras partes se encuentran golpeados. Se sugiere realizar labores de reparación para soldar las barandas y anclarlas de nuevo.

Tipo de daño.....: Impacto

Reparaciones.....: B Reparación de baranda de acero

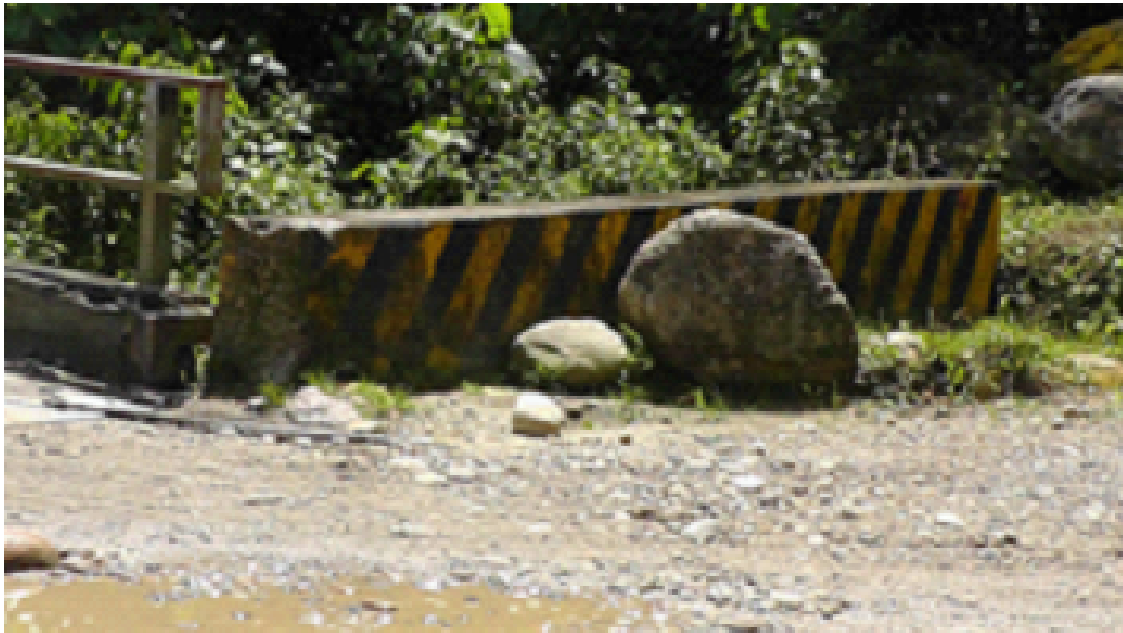
Componente.....: 7 Estribos

Calif./Mantenim....: 2 / -

Daño/Observaciones.: Se observan manchas de humedad en los dos estribos debido a la infiltración del agua por las juntas de expansión. En el estribo de la salida se observa cobertura vegetal y material (árboles caídos). Se recomienda realizar limpieza en el estribo de salida.

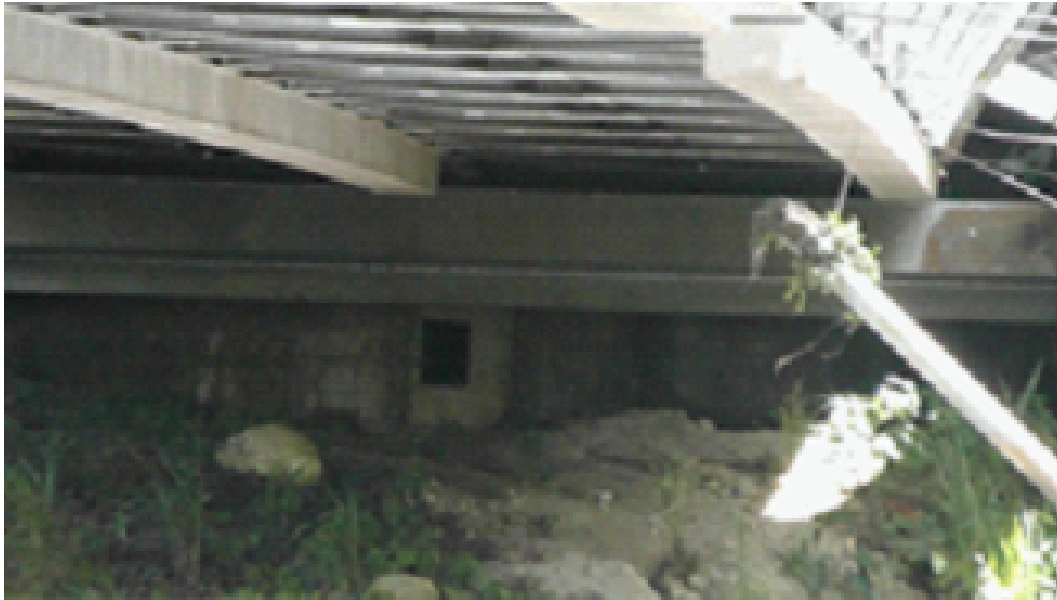
Componente.....: 7 Estribos

Calif./Mantenim....: 2 / -

Daño/Observaciones.: Se observan manchas de humedad en los dos estribos debido a la infiltración del agua por las juntas de expansión. En el estribo de la salida se observa cobertura vegetal y material (árboles caídos). Se recomienda realizar limpieza en el estribo de salida.

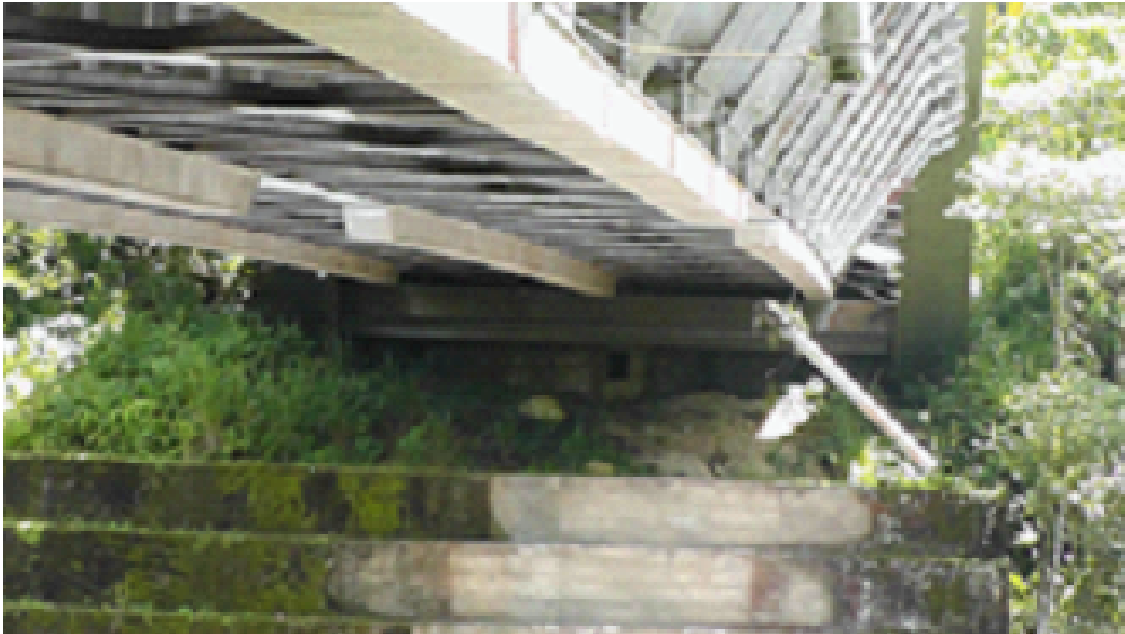
Componente.....: 7 Estribos

Calif./Mantenim....: 2 / -

Daño/Observaciones.: Se observan manchas de humedad en los dos estribos debido a la infiltración del agua por las juntas de expansión. En el estribo de la salida se observa cobertura vegetal y material (árboles caídos). Se recomienda realizar limpieza en el estribo de salida.

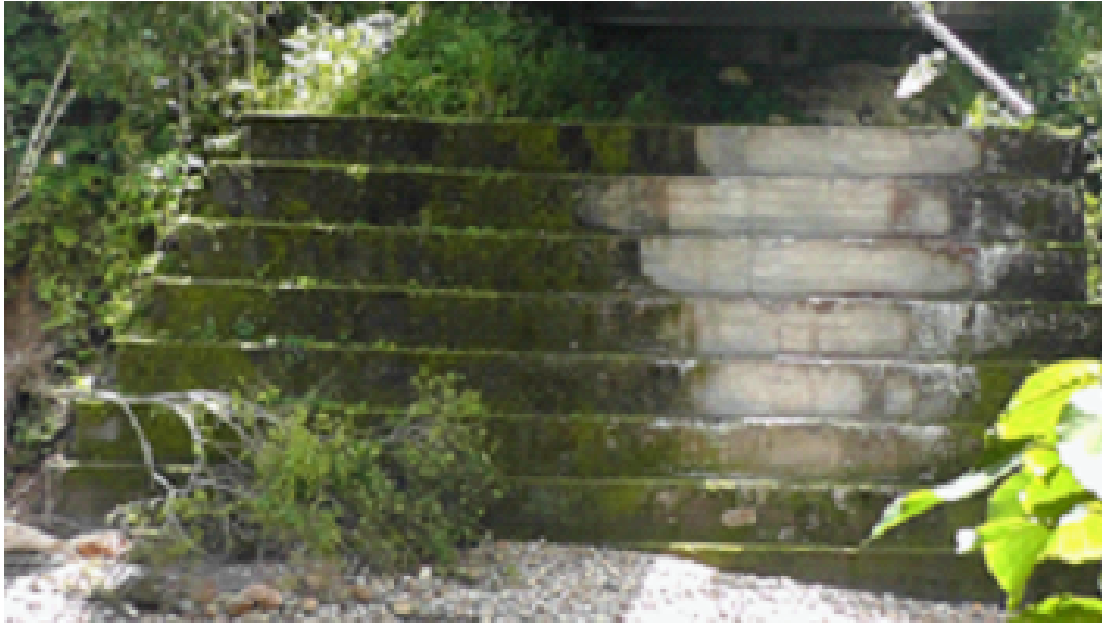
Componente.....: 7 Estribos

Calif./Mantenim....: 2 / -

Daño/Observaciones.: Se observan manchas de humedad en los dos estribos debido a la infiltración del agua por las juntas de expansión. En el estribo de la salida se observa cobertura vegetal y material (árboles caídos). Se recomienda realizar limpieza en el estribo de salida.

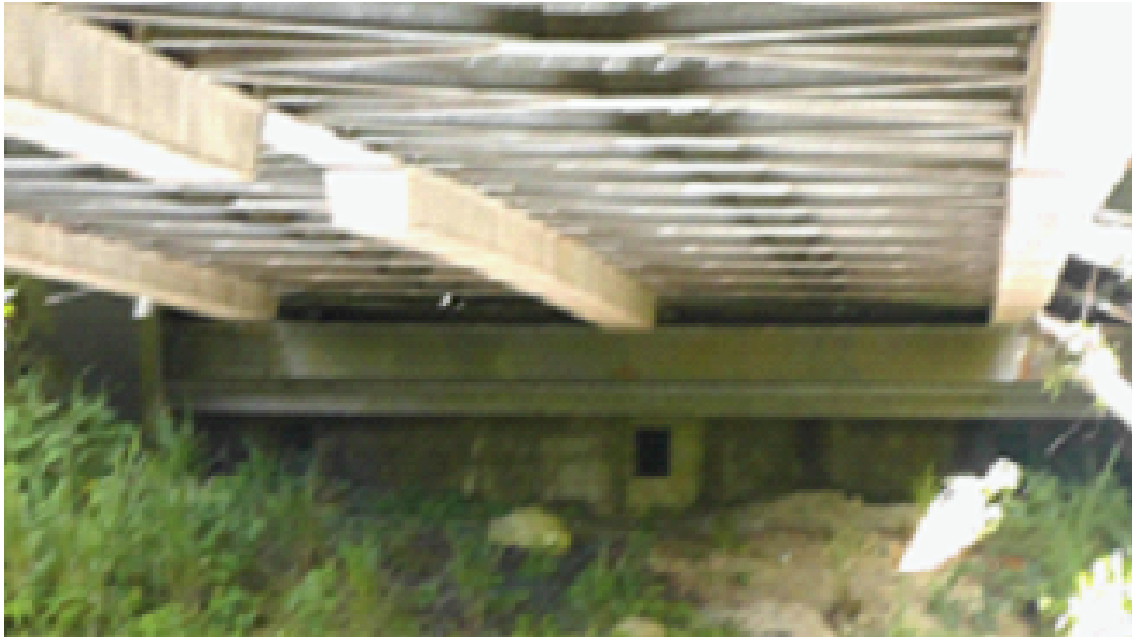
Componente.....: 9 Apoyos

Calif./Mantenim....: 2 / -

Daño/Observaciones.: Se observa acumulación de sedimentos que caen por las juntas de expansión. Además se presenta corrosión, debido al contacto del agua con el acero. Se sugiere realizar labores de mantenimiento periódico y limpieza para evitar daños estructurales.

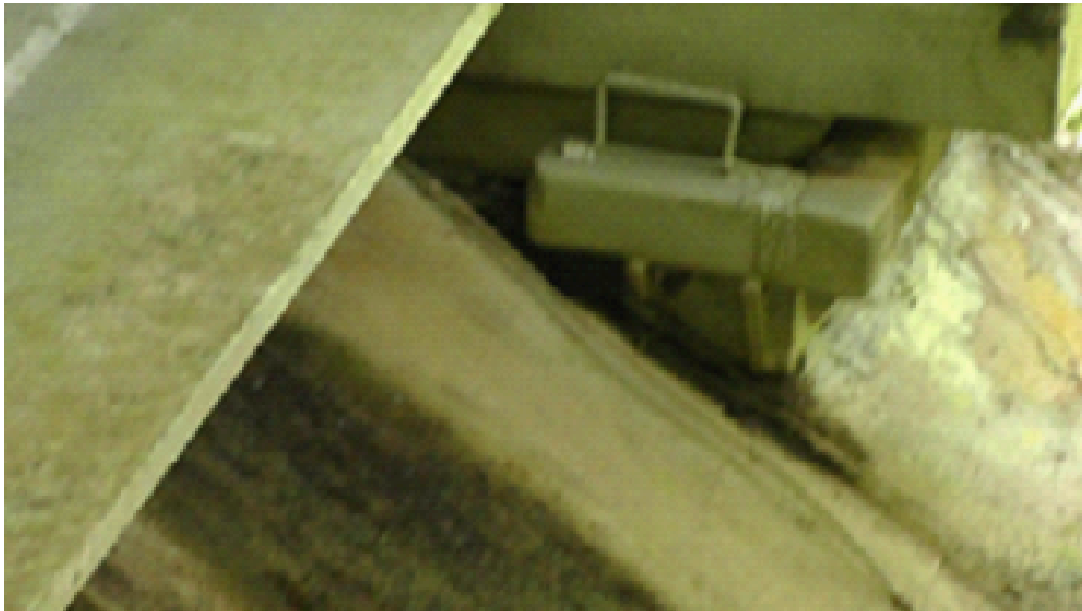
Componente.....: 9 Apoyos

Calif./Mantenim....: 2 / -

Daño/Observaciones.: Se observa acumulación de sedimentos que caen por las juntas de expansión. Además se presenta corrosión, debido al contacto del agua con el acero. Se sugiere realizar labores de mantenimiento periódico y limpieza para evitar daños estructurales.

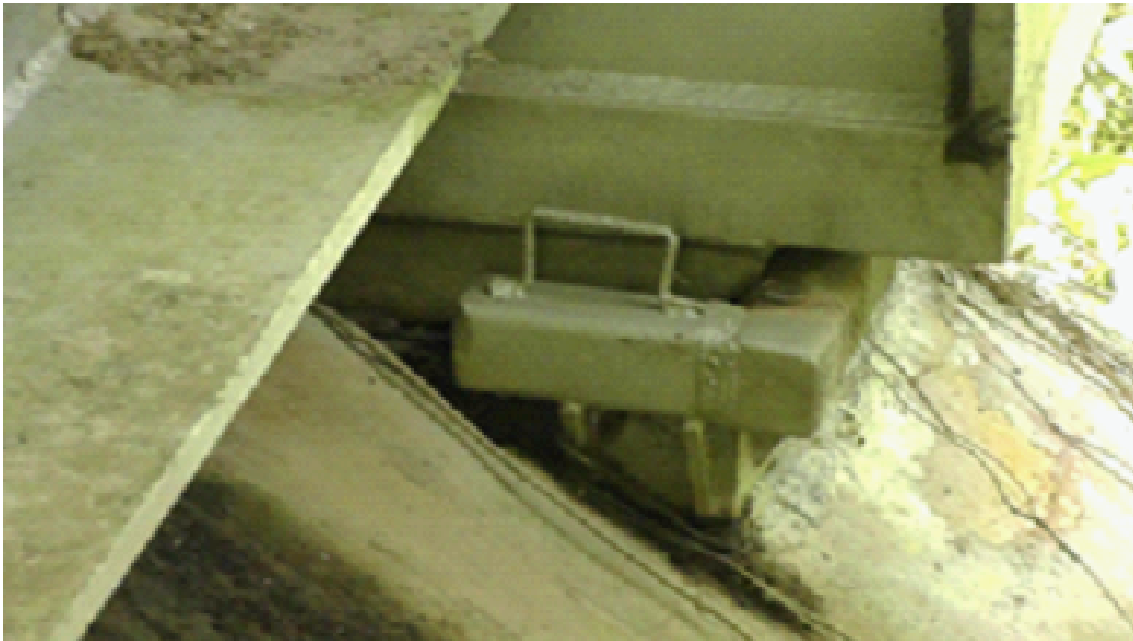
Componente.....: 9 Apoyos

Calif./Mantenim....: 2 / -

Daño/Observaciones.: Se observa acumulación de sedimentos que caen por las juntas de expansión. Además se presenta corrosión, debido al contacto del agua con el acero. Se sugiere realizar labores de mantenimiento periódico y limpieza para evitar daños estructurales.

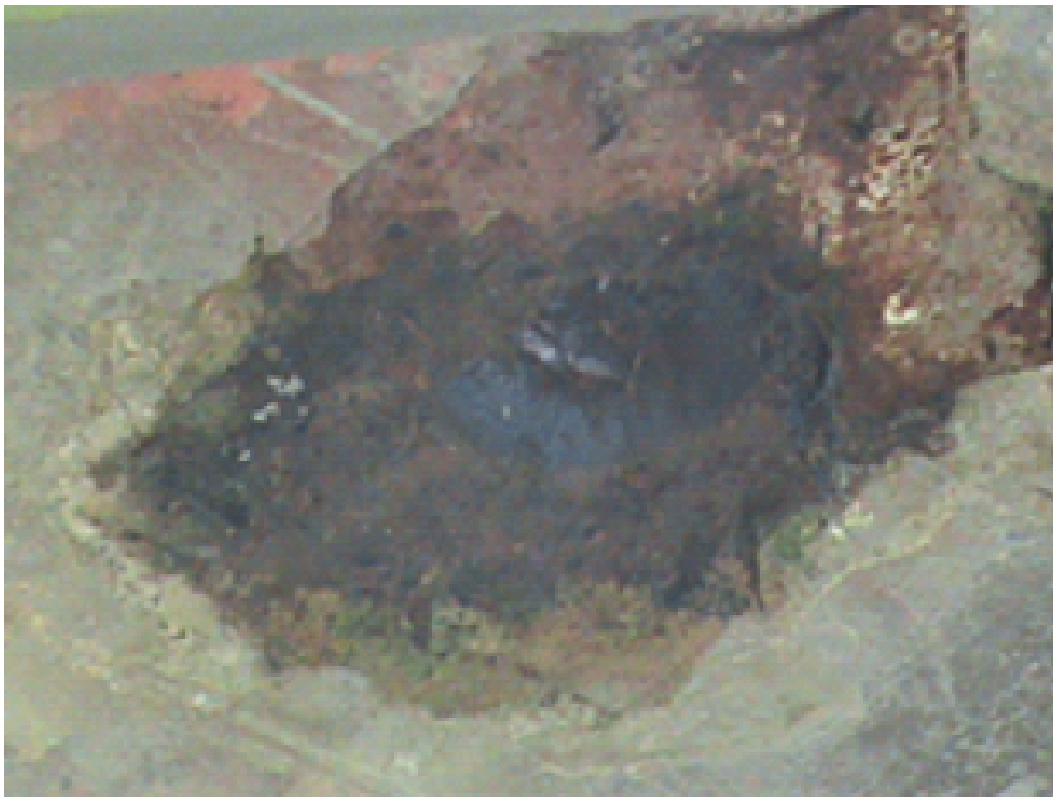
Componente.....: 10 Losa

Calif./Mantenim....: 1 / -

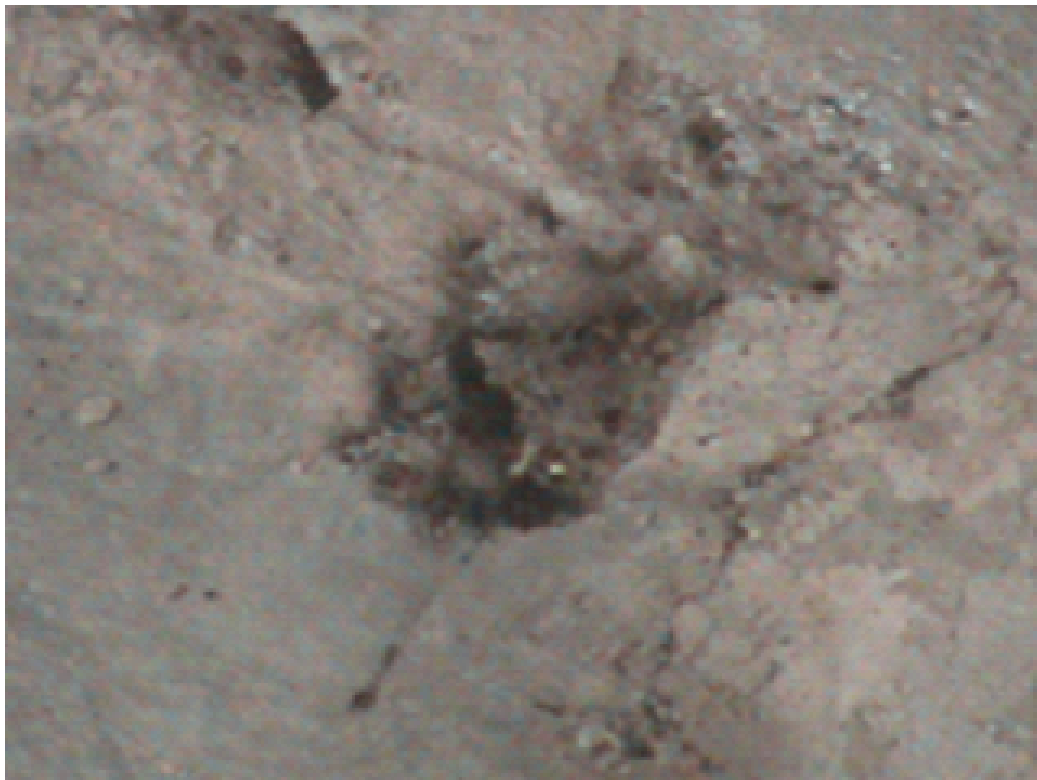
Componente.....: 10 Losa

Calif./Mantenim....: 1 / -

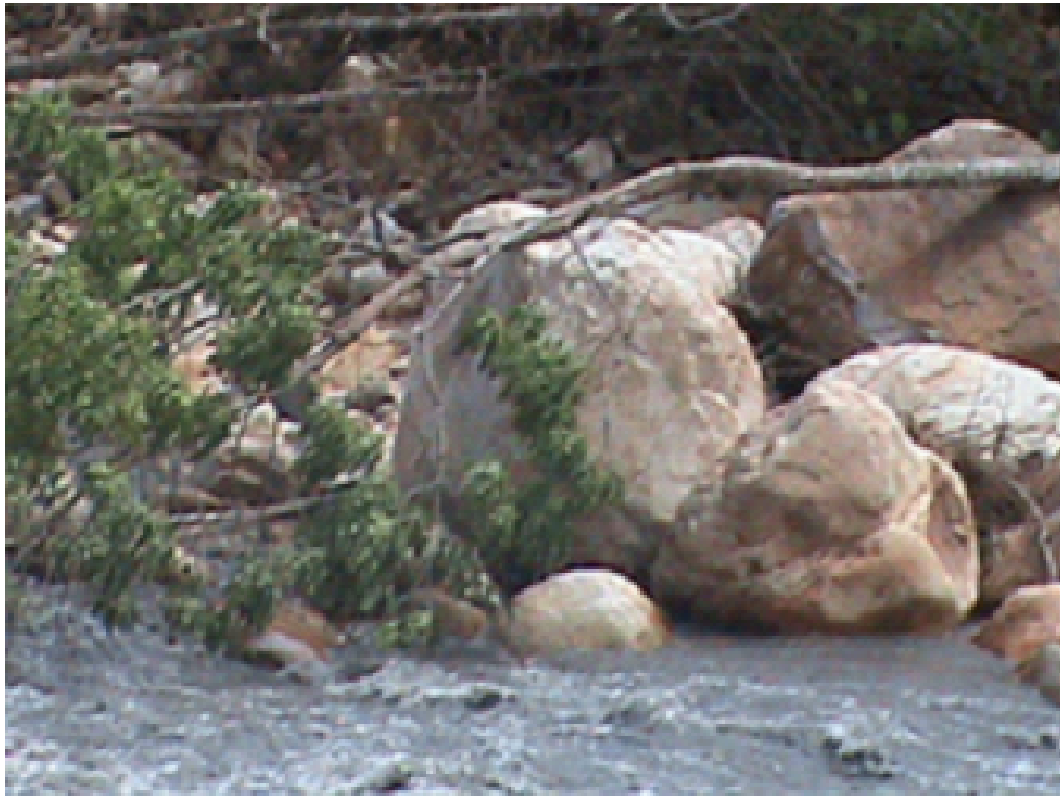
Componente.....: 15 Cauce

Calif./Mantenim....: 1 /

Daño/Observaciones.: Aguas arriba se observan troncos y árboles que fueron arrastrados por el río. Por otro lado al tener mucho espacio en las juntas y una luz considerable, ante el paso de los vehículos el puente presenta alta vibración, por lo que se sugiere realizar un estudio para este fenómeno. Según comentarios, aguas arriba del cauce se

Tipo de daño.....: Erosión / socavación

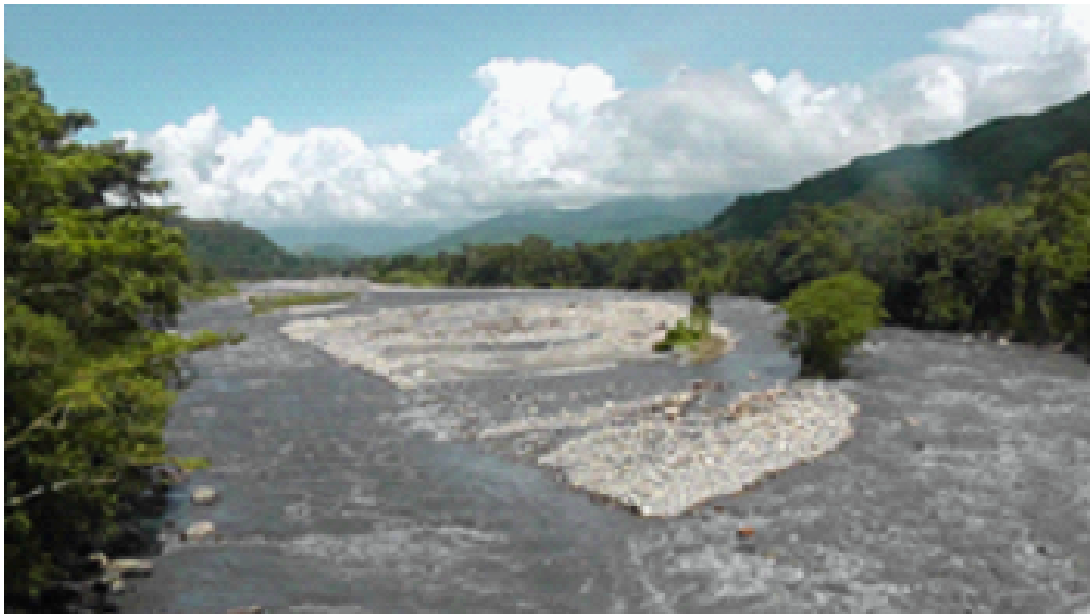
Componente.....: 15 Cauce

Calif./Mantenim....: 1 /

Daño/Observaciones.: Aguas arriba se observan troncos y árboles que fueron arrastrados por el río. Por otro lado al tener mucho espacio en las juntas y una luz considerable, ante el paso de los vehículos el puente presenta alta vibración, por lo que se sugiere realizar un estudio para este fenómeno. Según comentarios, aguas arriba del cauce se

Tipo de daño.....: Erosión / socavación

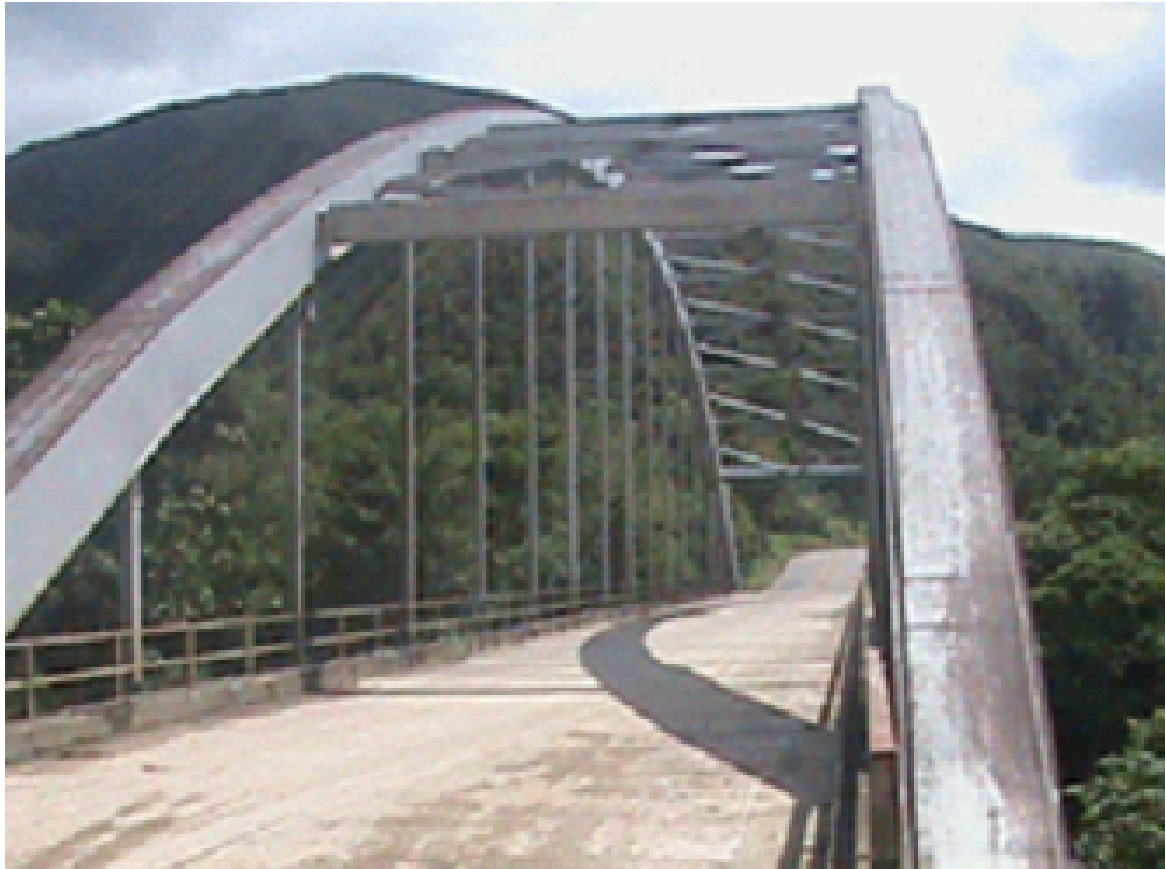
Componente.....: 17 Puente en general

Calif./Mantenim....: 2 / -

Tipo de daño.....: Impacto

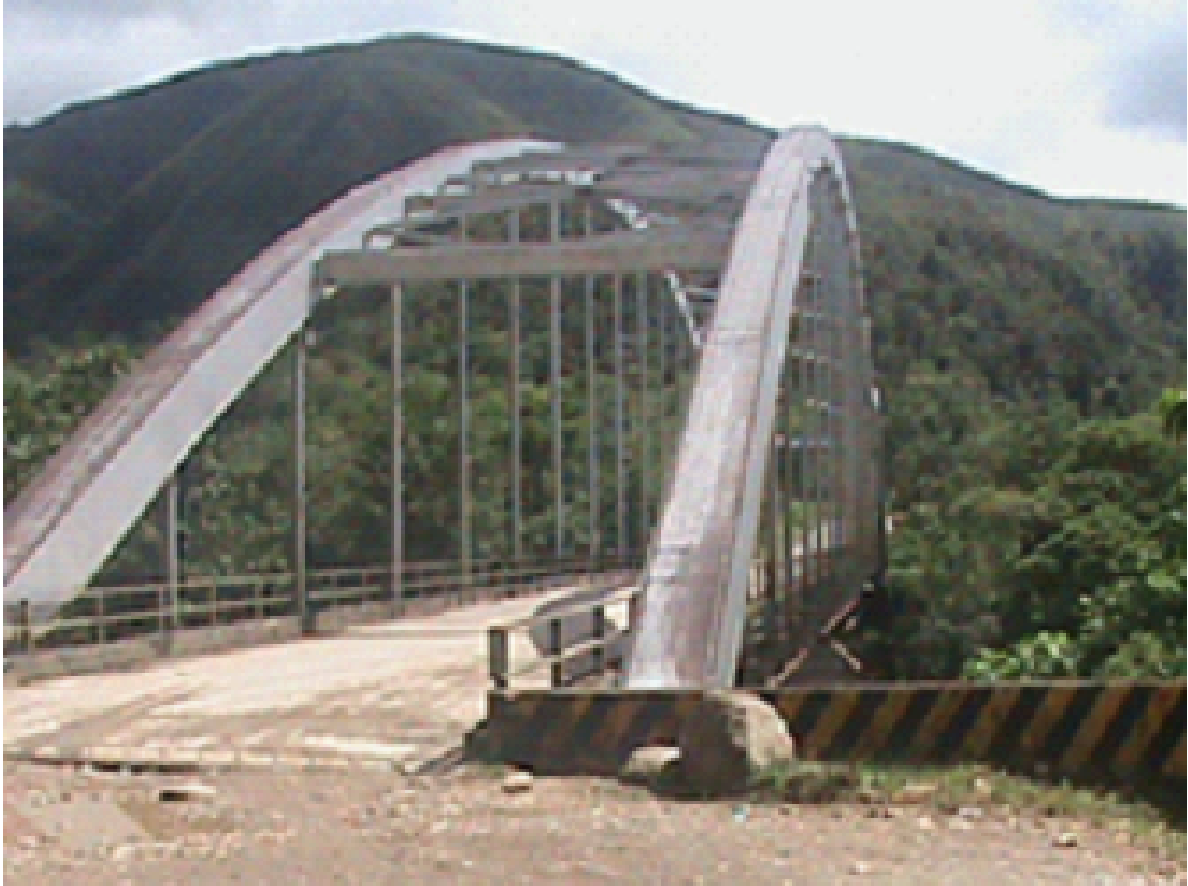
Componente.....: 17 Puente en general

Calif./Mantenim....: 2 / -

Tipo de daño.....: Impacto

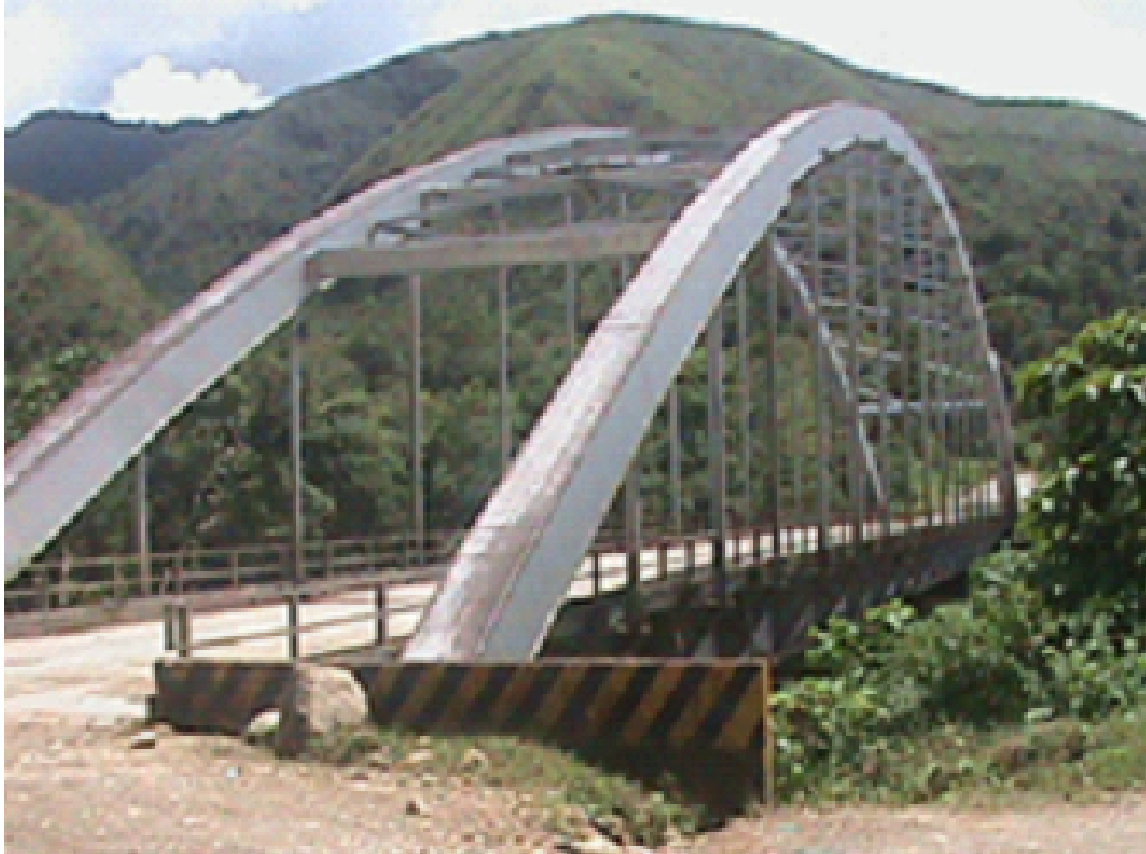
Componente.....: 17 Puente en general

Calif./Mantenim....: 2 / -

Tipo de daño.....: Impacto

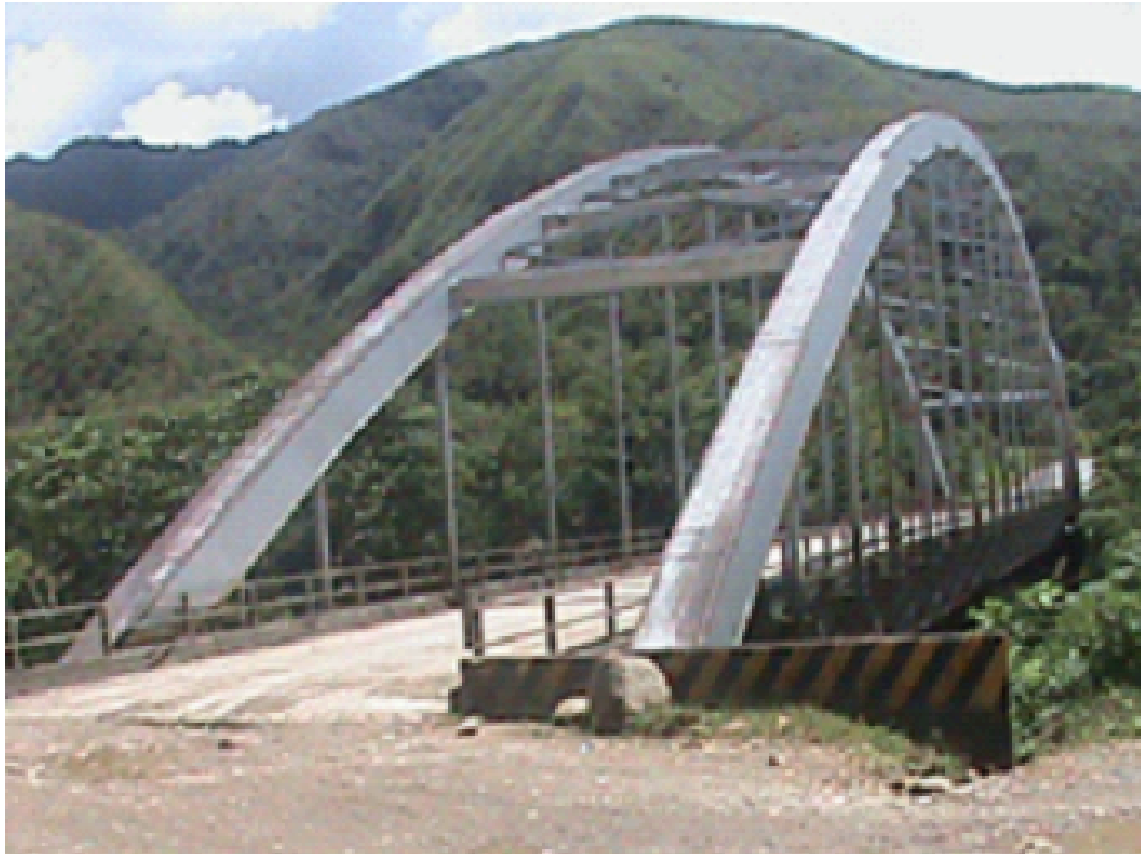
Componente.....: 17 Puente en general

Calif./Mantenim....: 2 / -

Tipo de daño.....: Impacto
