SDC/INV	SiPuCol	Fecha	Hoja
	Informe de inspección principal	04/02/13	1
07-6515-034.00 Tigre			
Regional.....: 7 Casanare			
Ruta.....: Troncal Villa Garzón - Saravena			
Carretera.....: La Cabuya - Saravena			
Lado de la car...: 0			
Abscisa.....: 83+0175			
No del registro..: 1508			
Año de construcción.....:			
Año de la última reconstrucción.....:			
Paso Superior/Inferior.....: S			
Dir. de abs. de la carretera principal.: E			
Requisitos de la inspección.....: 0 Nada			
Recolección de datos : Fecha.....: 2012.12.22			
: Iniciales.....: MERS			
Posición geográfica..:			
Latitud: 6 gra 40.05 min N Longitud: 71 gra 41.71 min O Altitud: 221 m			
Geometría: Número de luces.....: 7			
Longitud de la luz menor (m): 30.00			
Longitud de la luz mayor (m): 30.00			
Longitud total .....(m): 210.00			
Ancho del tablero.....(m): 5.36			
Ancho del separador.....(m): 0.00			
Ancho del andén izquierdo(m): 0.63			
Ancho del andén derecho..(m): 0.63

Resumen cronológico:	Fecha	Actividades
	1997.01.15	Inspección principal
	2002.06.14	Inspección principal
	2007.01.24	Inspección principal
	2012.12.22	Inspección principal

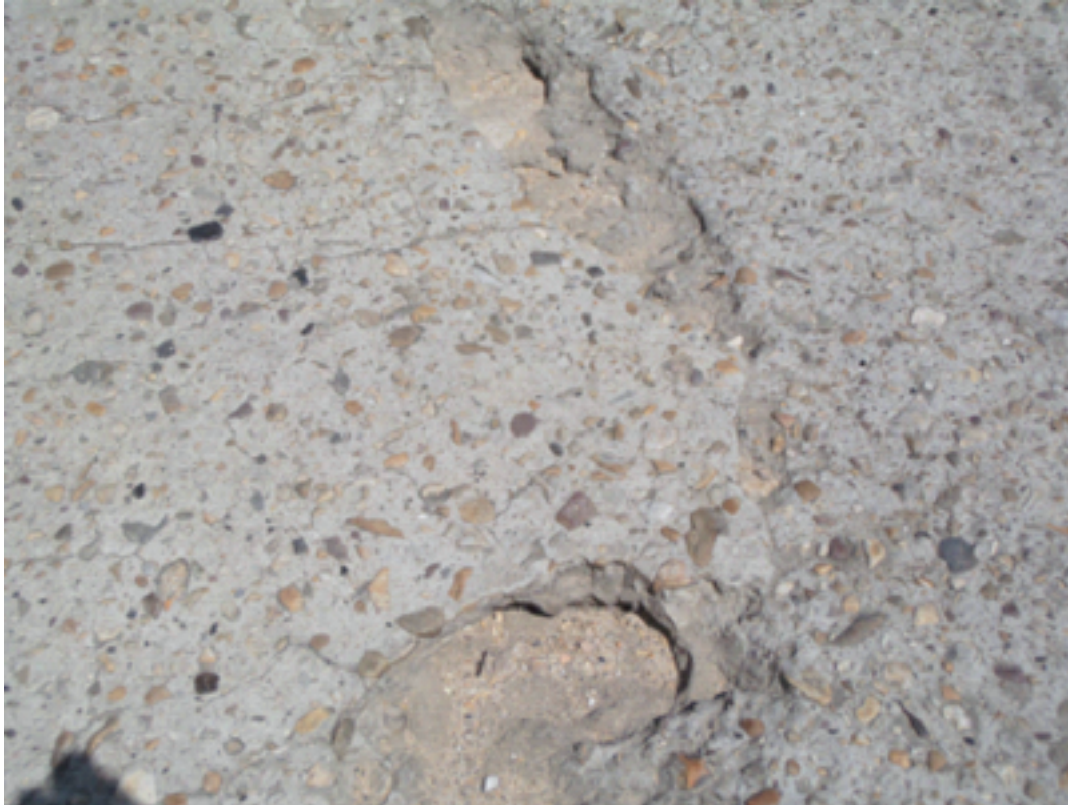
Componente.....: 1 Superficie del puente

Calif./Mantenim....: 3 / -

Daño/Observaciones.: 16 Superficie con desgaste, desprendimiento del concreto, acero y agregado expuesto y fisuras.

Tipo de daño.....: Daño estr.(sobrecar./dis.insu)

Reparaciones.....: A Cambio del pavimento asfáltico

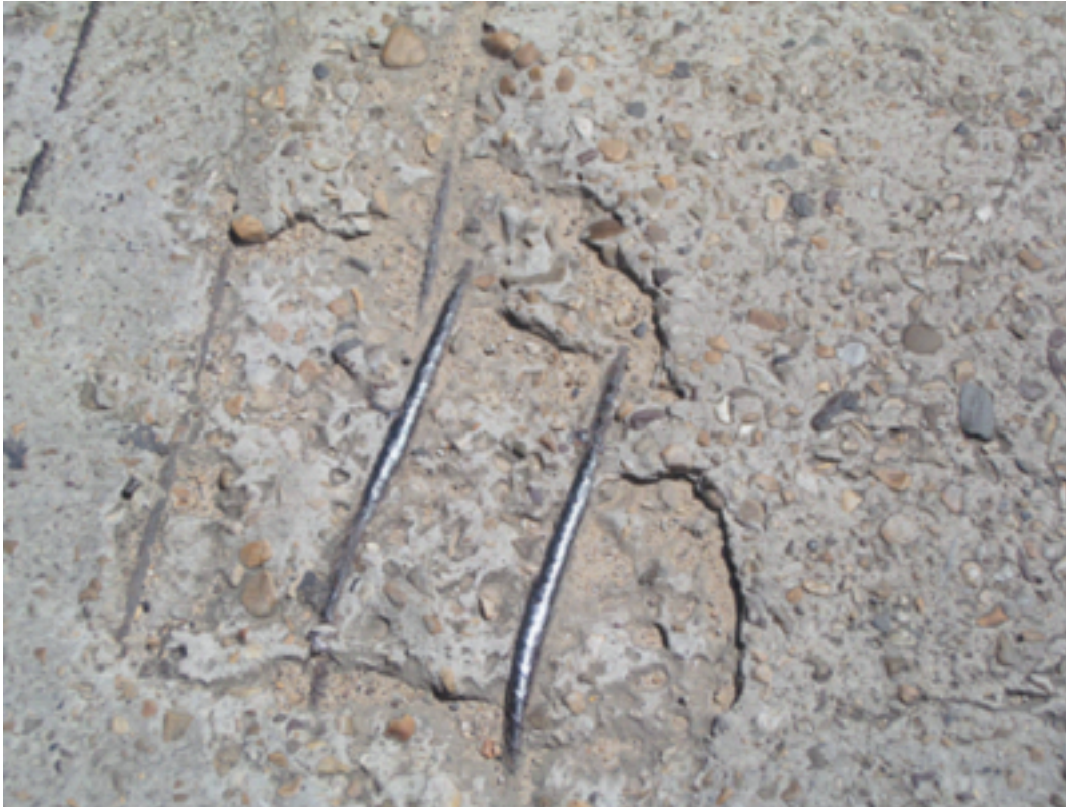
Componente.....: 1 Superficie del puente  
 Calif./Mantenim....: 3 / -  
 Daño/Observaciones.: 16 Superficie con desgaste, desprendimiento del  
 concreto, acero y agregado expuesto y fisuras.  
 Tipo de daño.....: Daño estr.(sobrecar./dis.insu)  
 Reparaciones.....: A Cambio del pavimento asfáltico

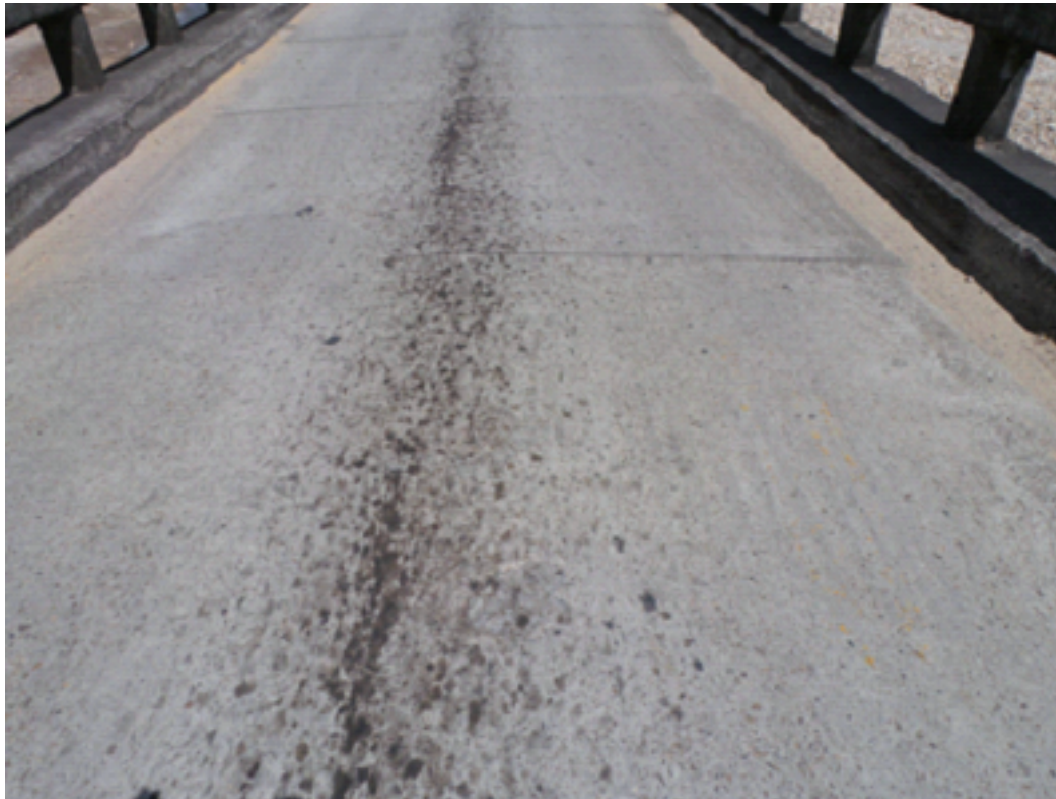
Componente.....: 1 Superficie del puente  
 Calif./Mantenim....: 3 / -  
 Daño/Observaciones.: 16 Superficie con desgaste, desprendimiento del  
 concreto, acero y agregado expuesto y fisuras.  
 Tipo de daño.....: Daño estr.(sobrecar./dis.insu)  
 Reparaciones.....: A Cambio del pavimento asfáltico

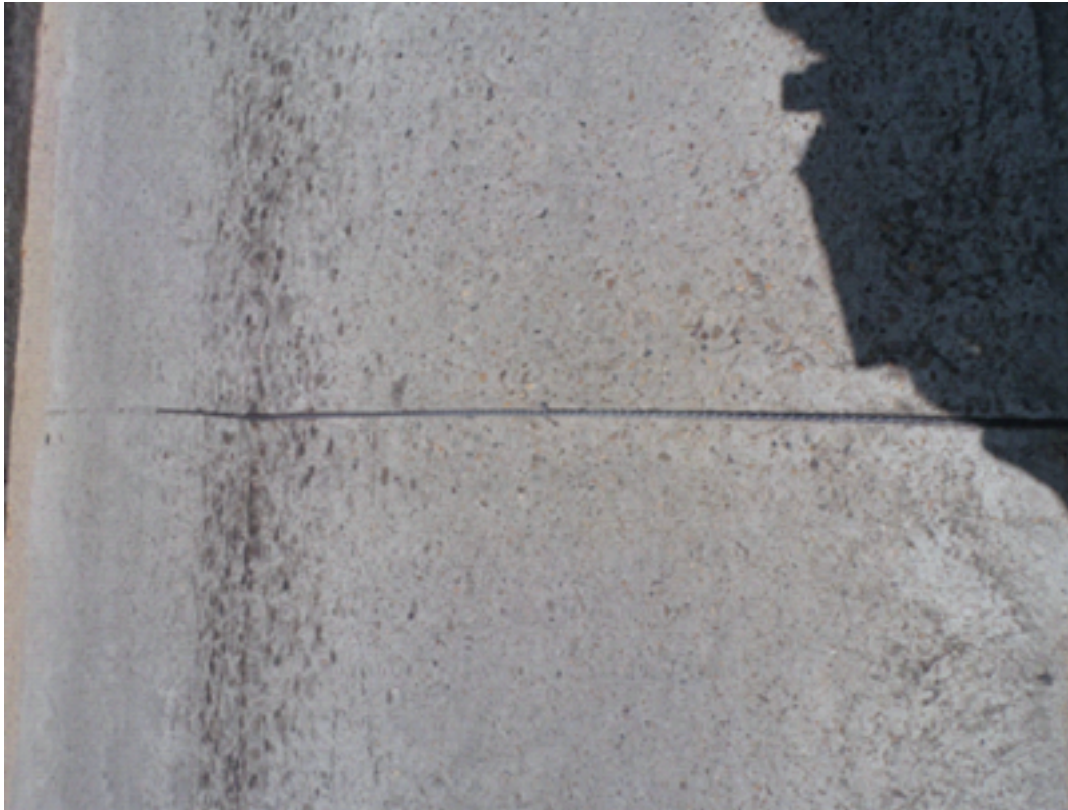
Componente.....: 1 Superficie del puente  
 Calif./Mantenim....: 3 / -  
 Daño/Observaciones.: 16 Superficie con desgaste, desprendimiento del  
 concreto, acero y agregado expuesto y fisuras.  
 Tipo de daño.....: Daño estr.(sobrecar./dis.insu)  
 Reparaciones.....: A Cambio del pavimento asfáltico

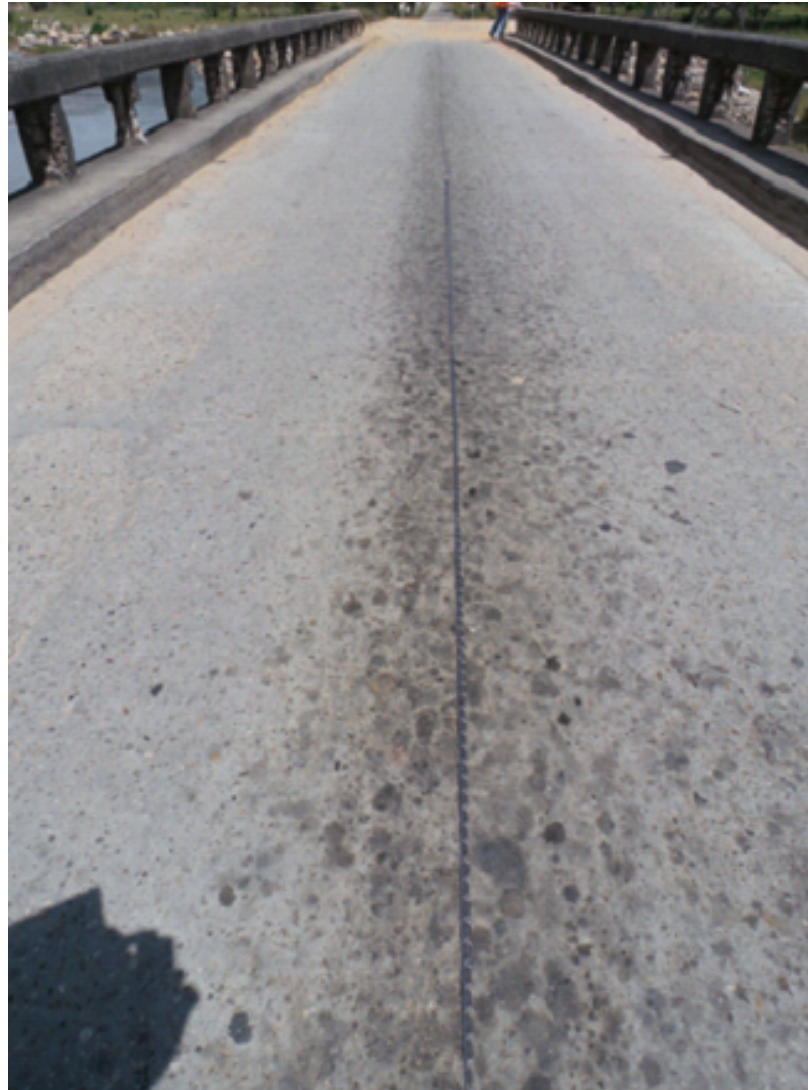
Componente.....: 1 Superficie del puente

Calif./Mantenim....: 3 / -

Daño/Observaciones.: 16 Superficie con desgaste, desprendimiento del  
concreto, acero y agregado expuesto y fisuras.

Tipo de daño.....: Daño estr.(sobrecar./dis.insu)

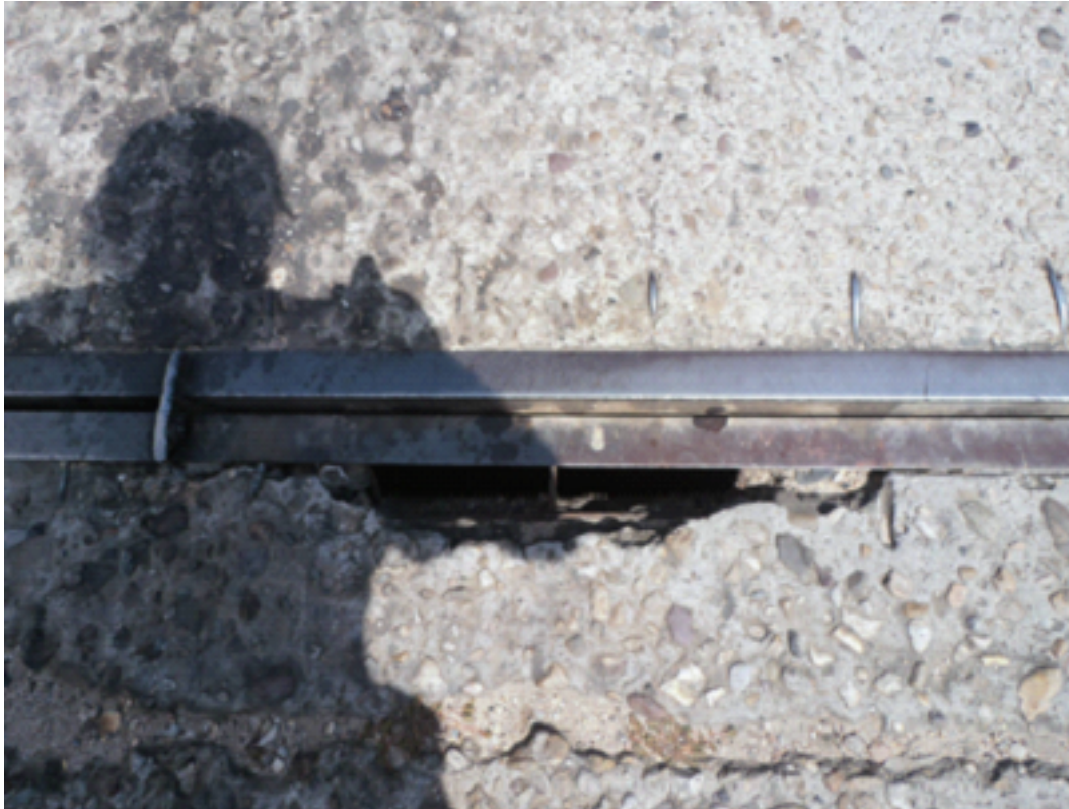
Componente.....: 2 Juntas de expansión

Calif./Mantenim....: 2 / -

Daño/Observaciones.: Juntas se observan con dispositivos metálicos pero éstos están sueltos, desnivelados.

Tipo de daño.....: Infiltración

Reparaciones.....: C Cambio a junta de goma asfáltica

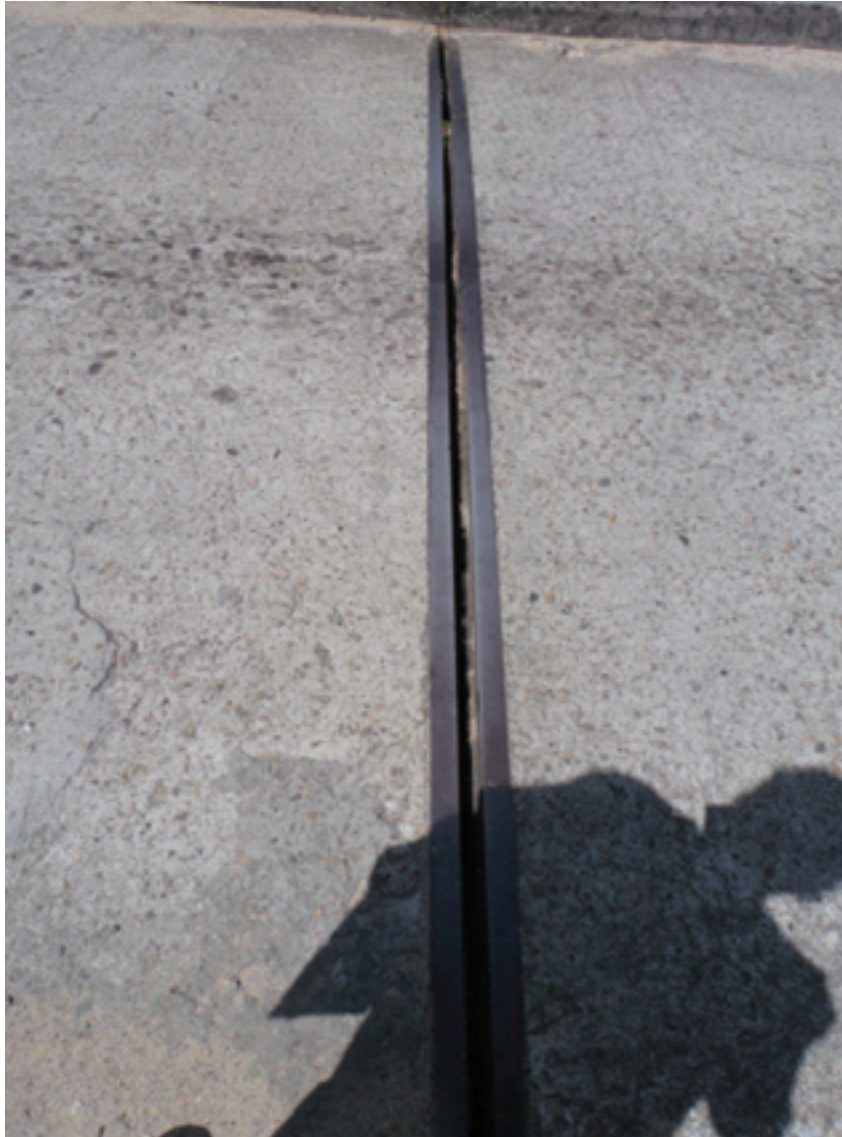
Componente.....: 2 Juntas de expansión

Calif./Mantenim....: 2 / -

Daño/Observaciones.: Juntas se observan con dispositivos metálicos pero éstos están sueltos, desnivelados.

Tipo de daño.....: Infiltración

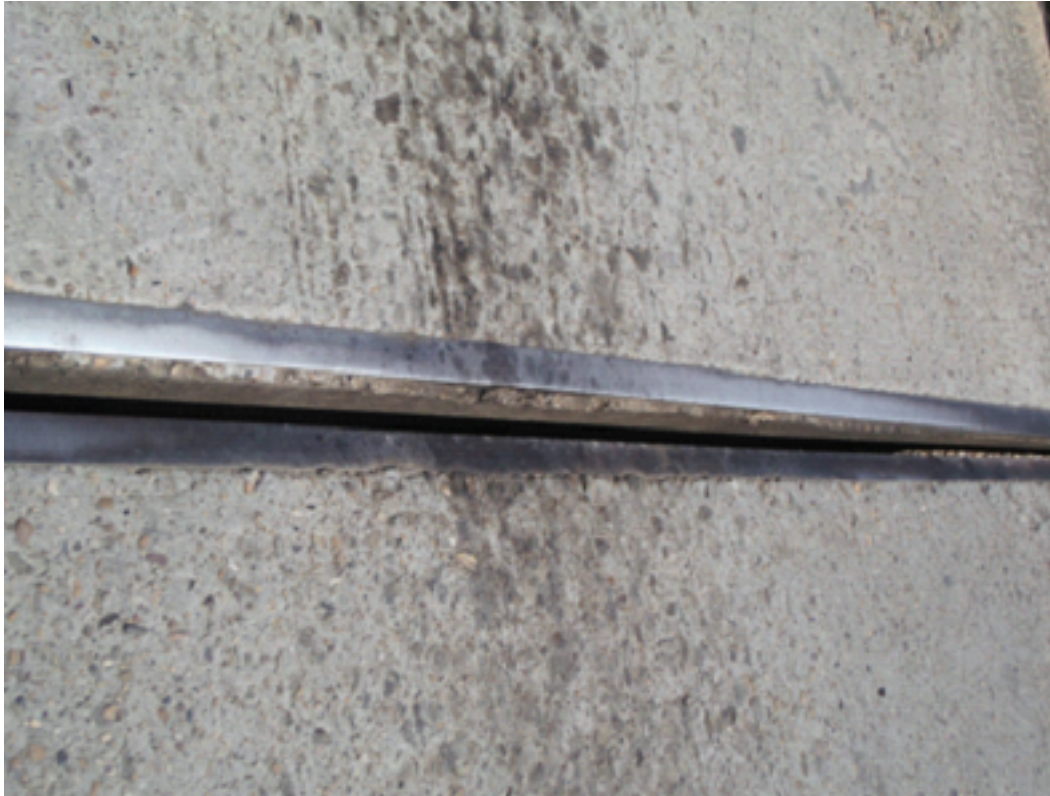
Componente.....: 2 Juntas de expansión  
Calif./Mantenim....: 2 / -  
Daño/Observaciones.: Juntas se observan con dispositivos metálicos pero éstos están sueltos, desnivelados.  
Tipo de daño.....: Infiltración  
Reparaciones.....: C Cambio a junta de goma asfáltica

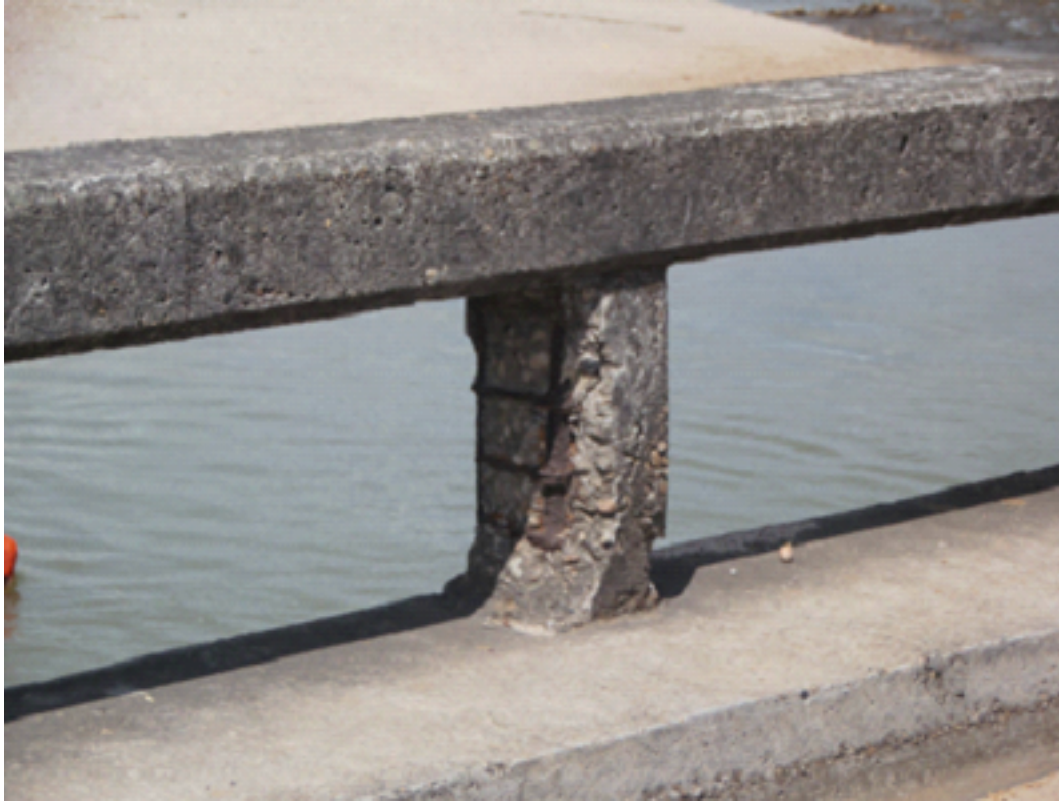
Componente.....: 3 Andenes/Bordillos

Calif./Mantenim....: 1 / -

Daño/Observaciones.: Acero expuesto con corrosión. en buen estado.

Tipo de daño.....: Otro

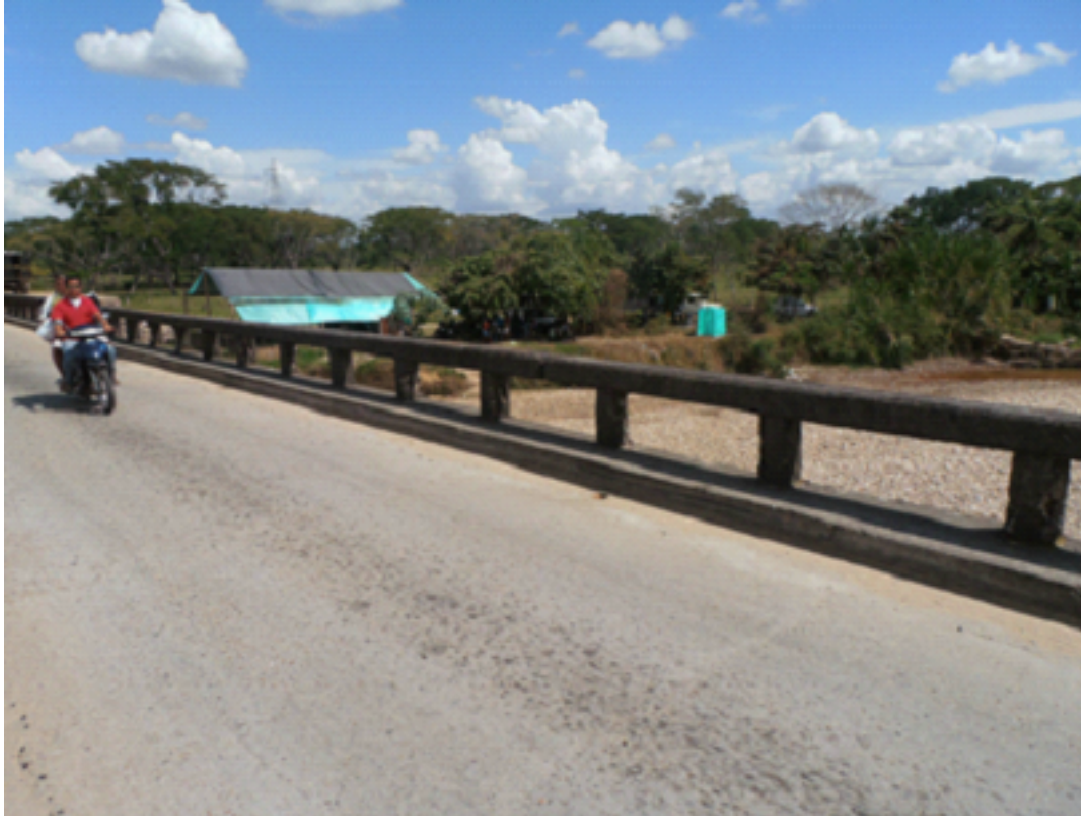
Componente.....: 4 Barandas

Calif./Mantenim....: 3 / -

Daño/Observaciones.: Se observa pérdida de la sección de concreto y acero expuesto con corrosión. Baranda 1 se observa impactada por acceso 2.

Tipo de daño.....: Daño en concreto / corr. ref.

Reparaciones.....: Z Otra

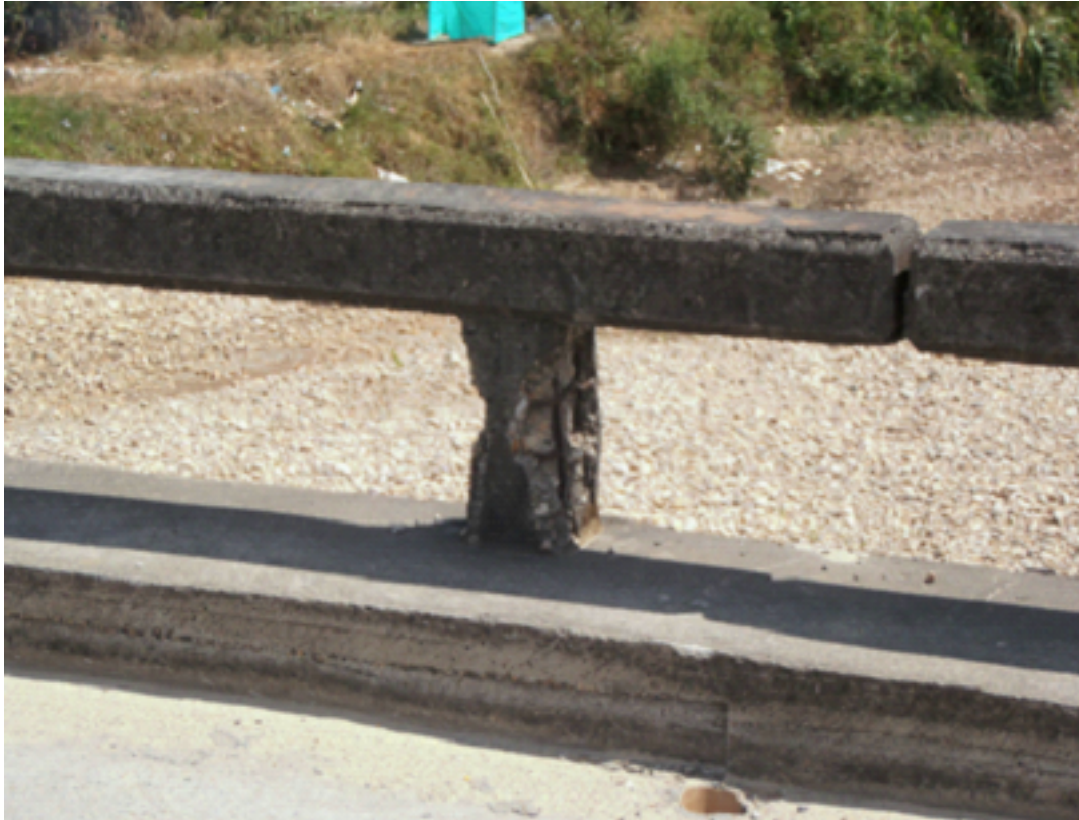
Componente.....: 4 Barandas

Calif./Mantenim....: 3 / -

Daño/Observaciones.: Se observa pérdida de la sección de concreto y acero expuesto con corrosión. Baranda 1 se observa impactada por acceso 2.

Tipo de daño.....: Daño en concreto / corr. ref.

Reparaciones.....: Z Otra

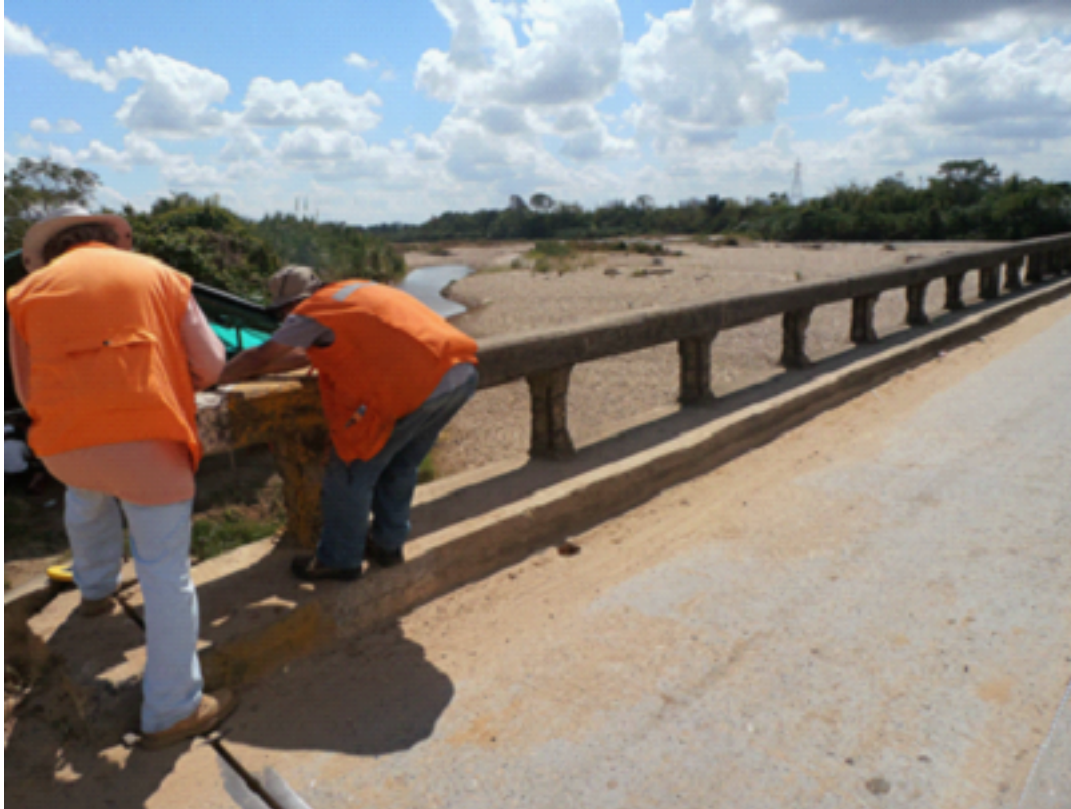
Componente.....: 4 Barandas

Calif./Mantenim....: 3 / -

Daño/Observaciones.: Se observa pérdida de la sección de concreto y acero expuesto con corrosión. Baranda 1 se observa impactada por acceso 2.

Tipo de daño.....: Daño en concreto / corr. ref.

Reparaciones.....: Z Otra

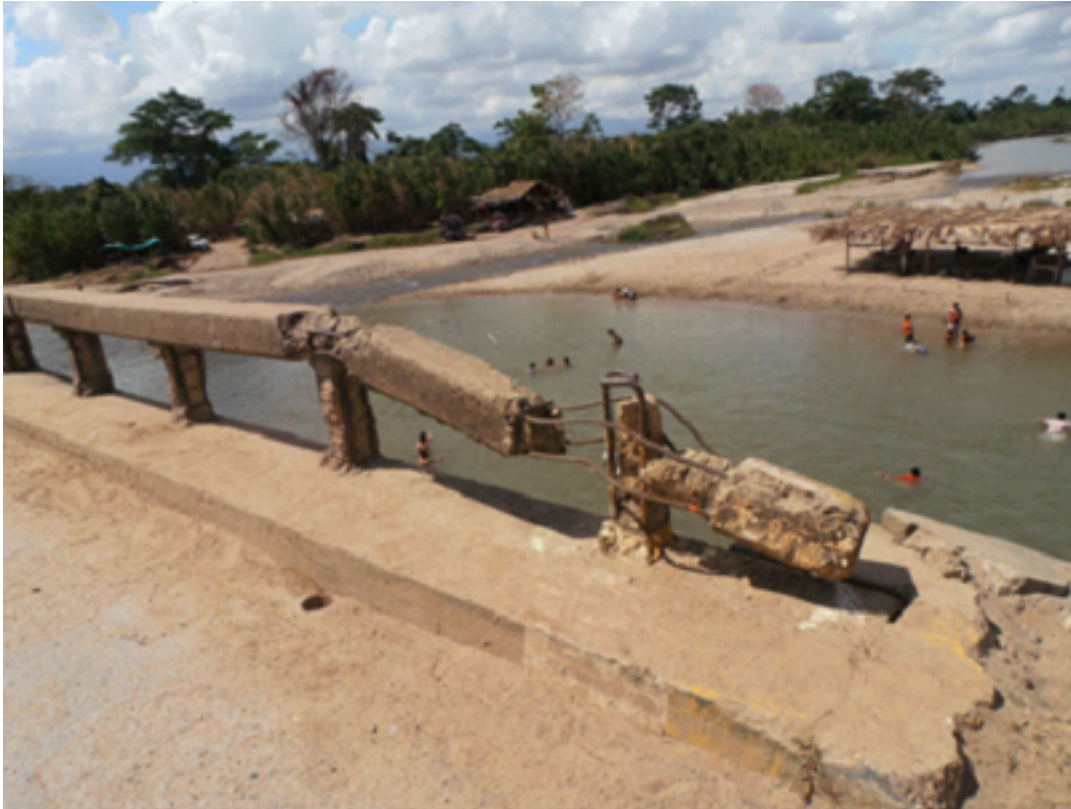
Componente.....: 4 Barandas

Calif./Mantenim....: 3 / -

Daño/Observaciones.: Se observa pérdida de la sección de concreto y acero expuesto con corrosión. Baranda 1 se observa impactada por acceso 2.

Tipo de daño.....: Daño en concreto / corr. ref.

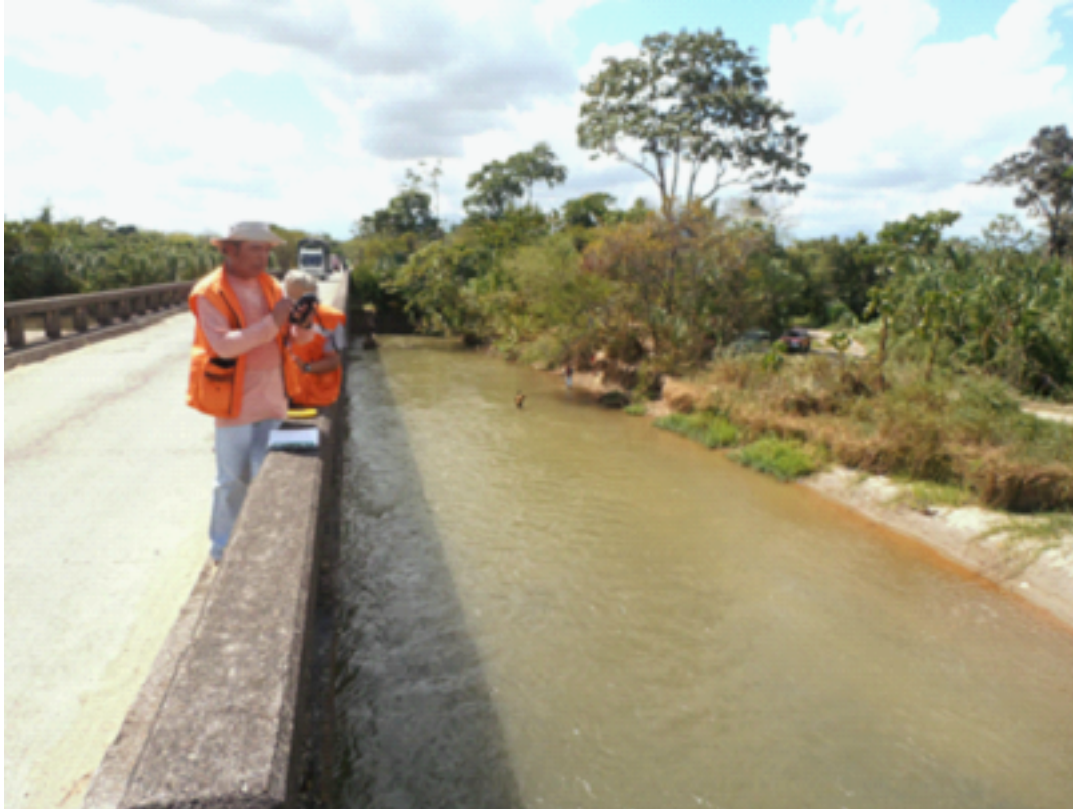
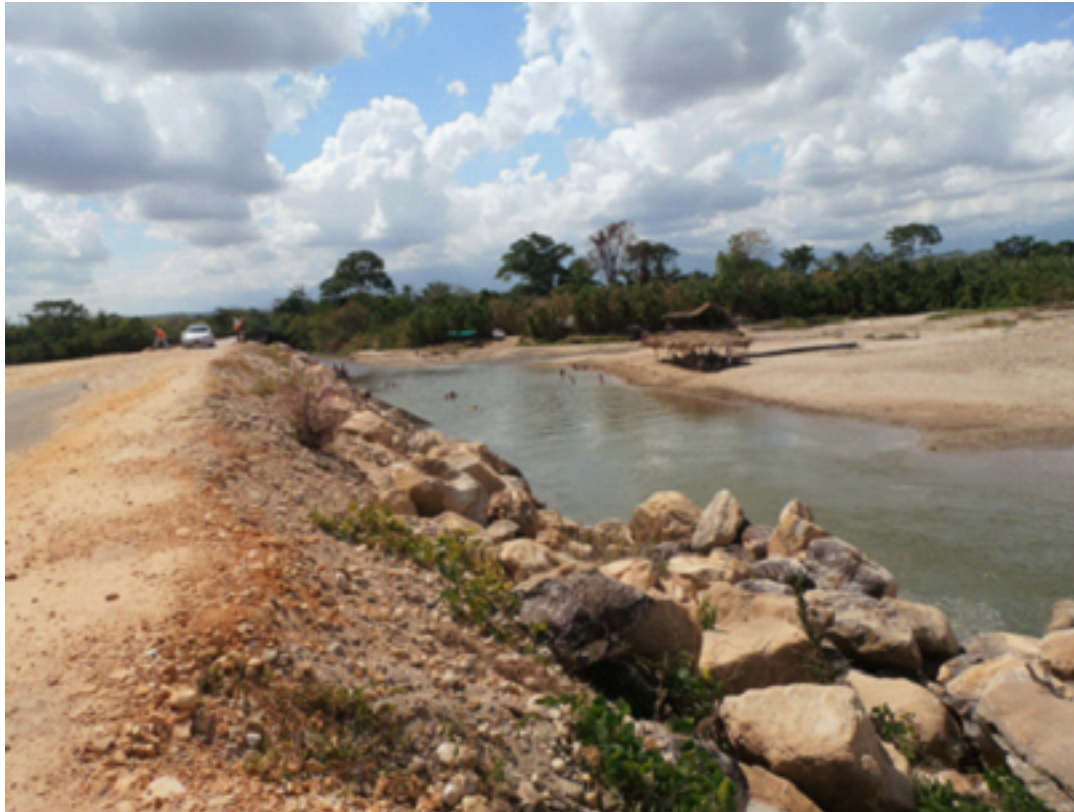
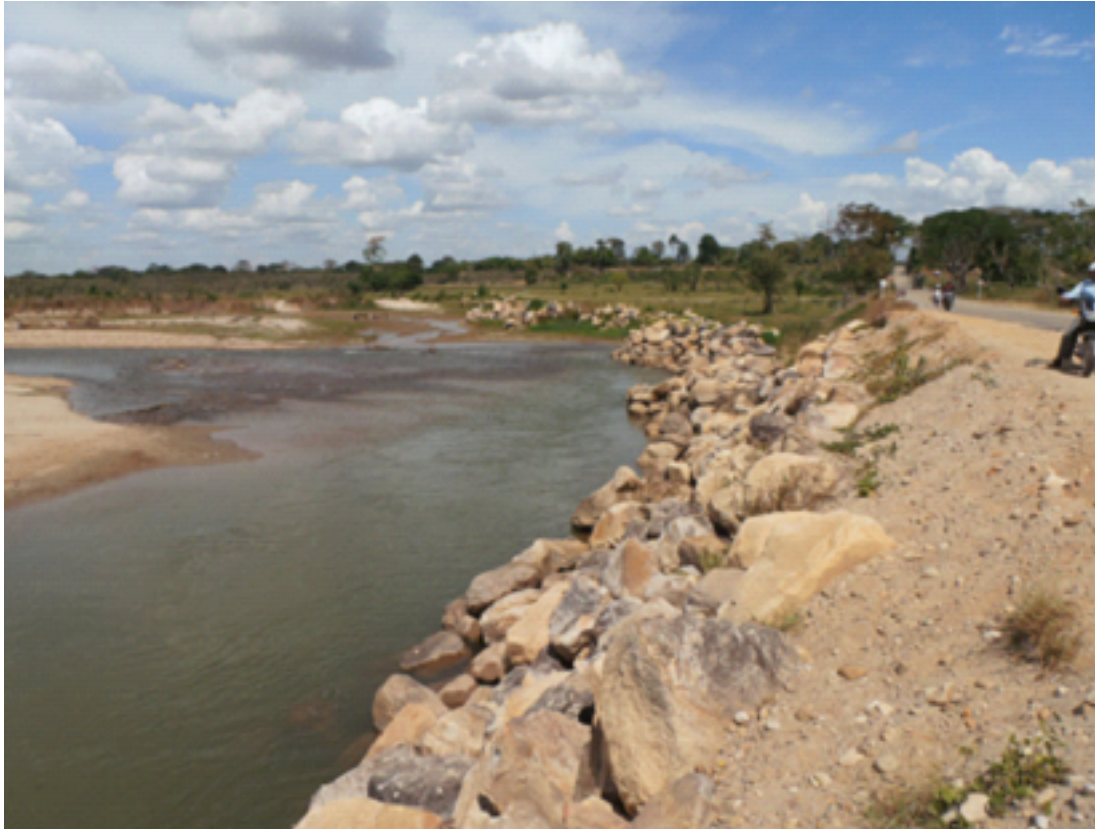
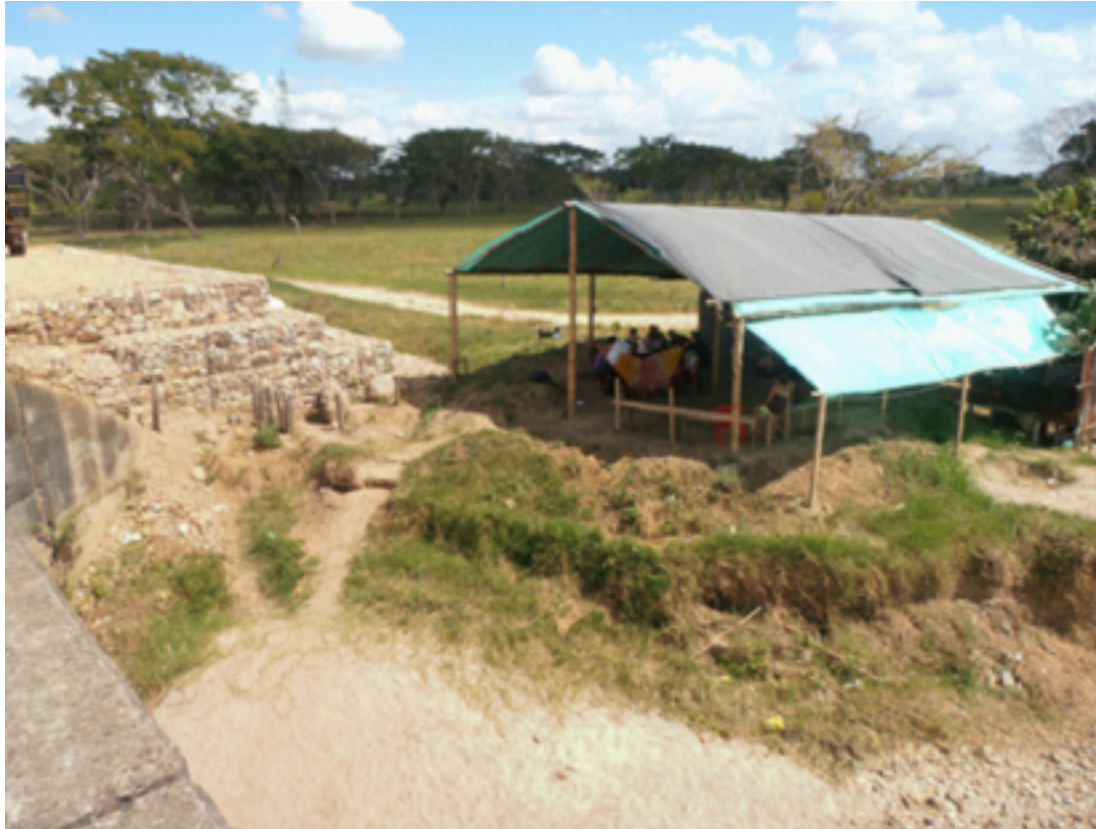
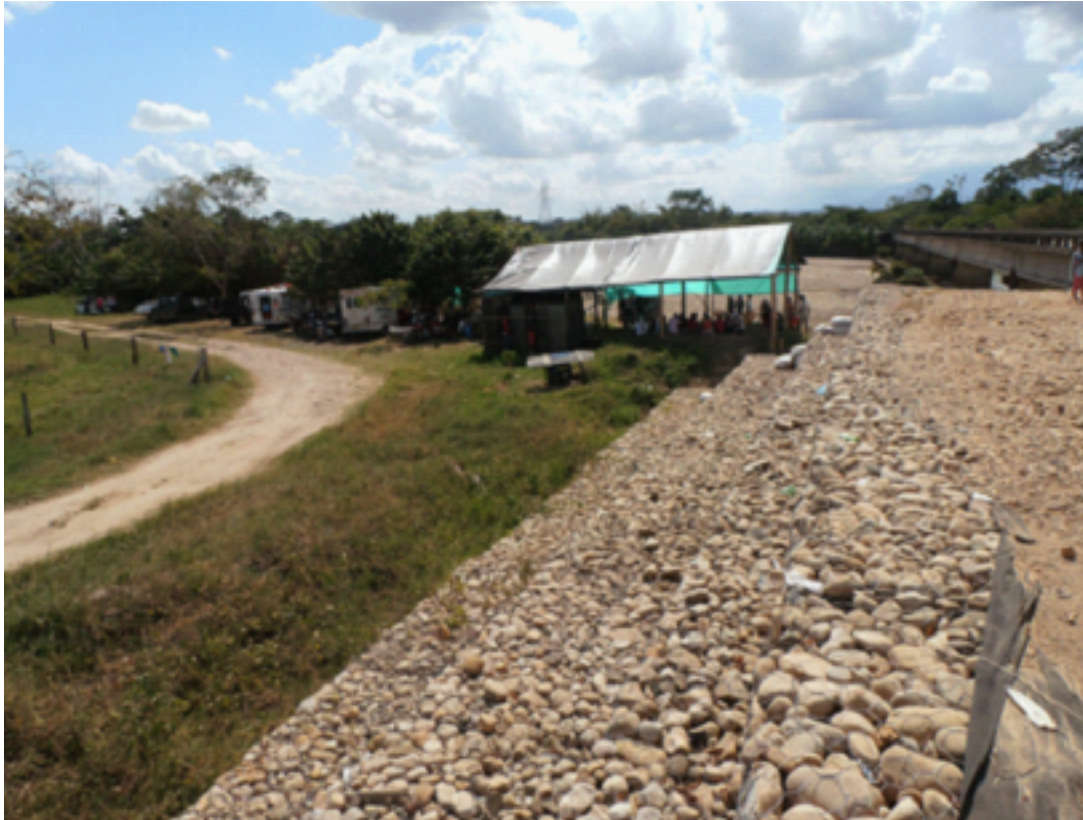
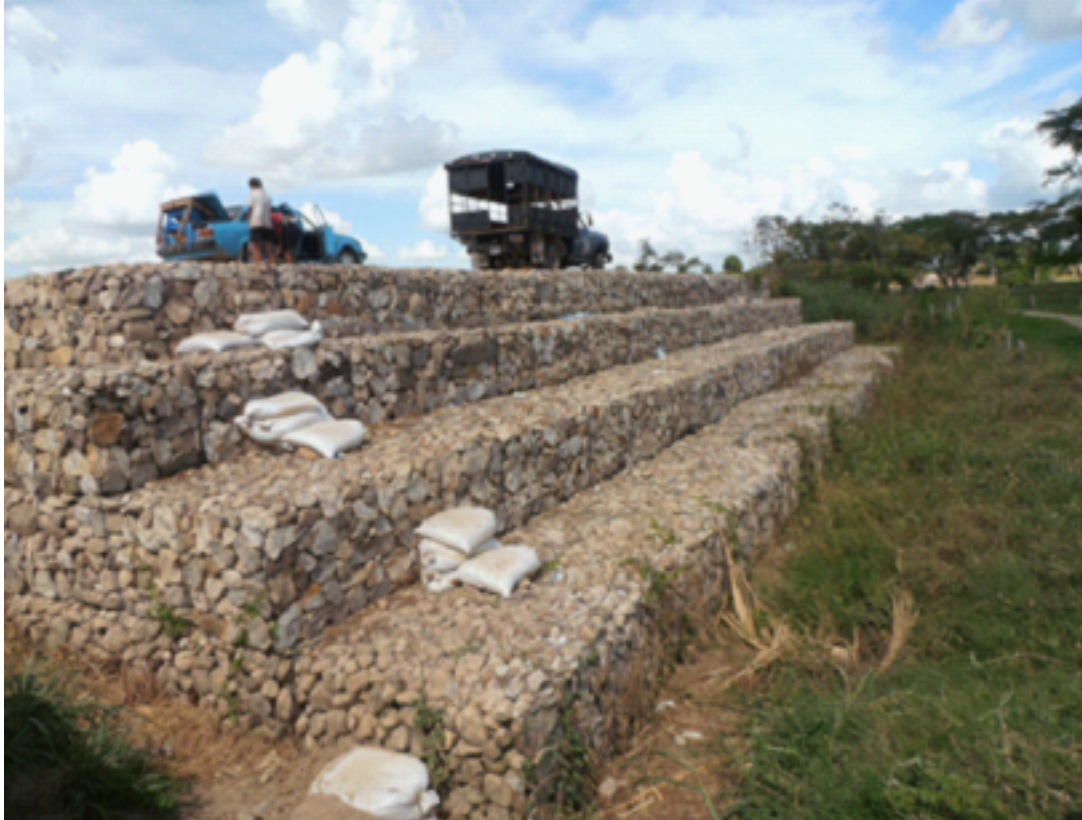
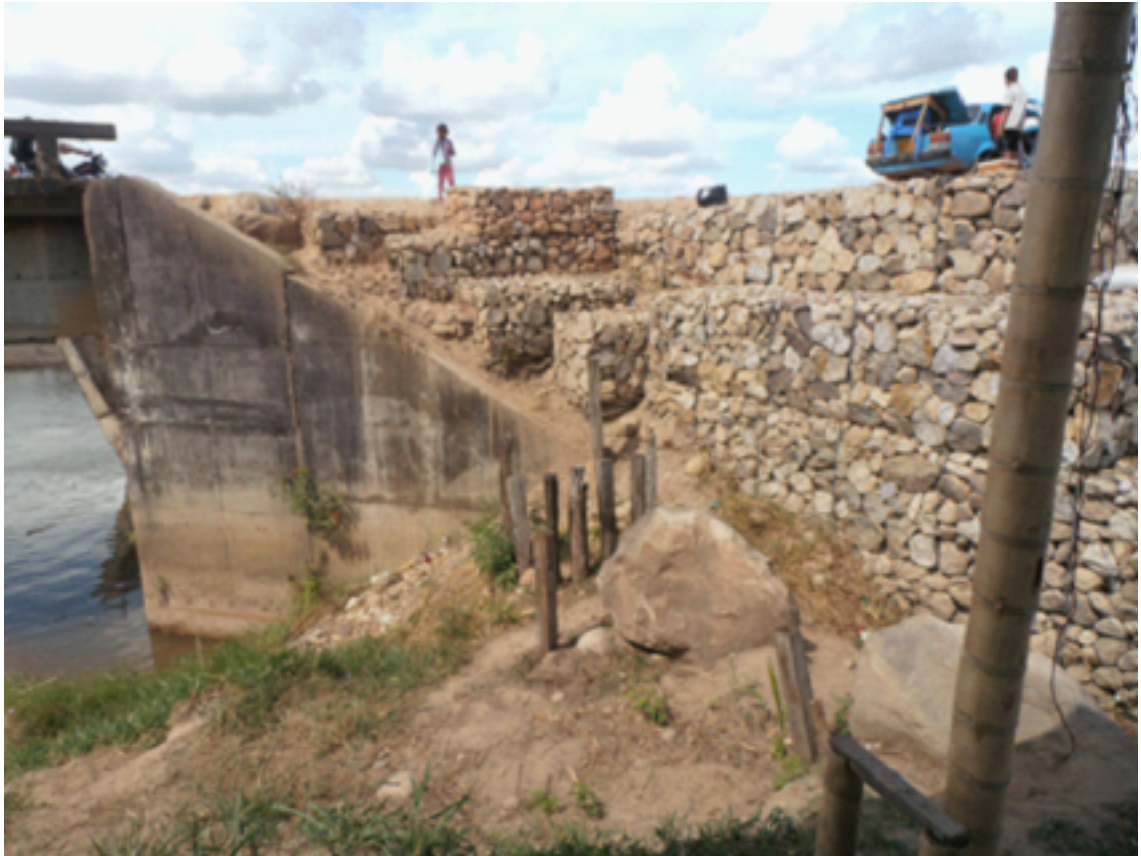
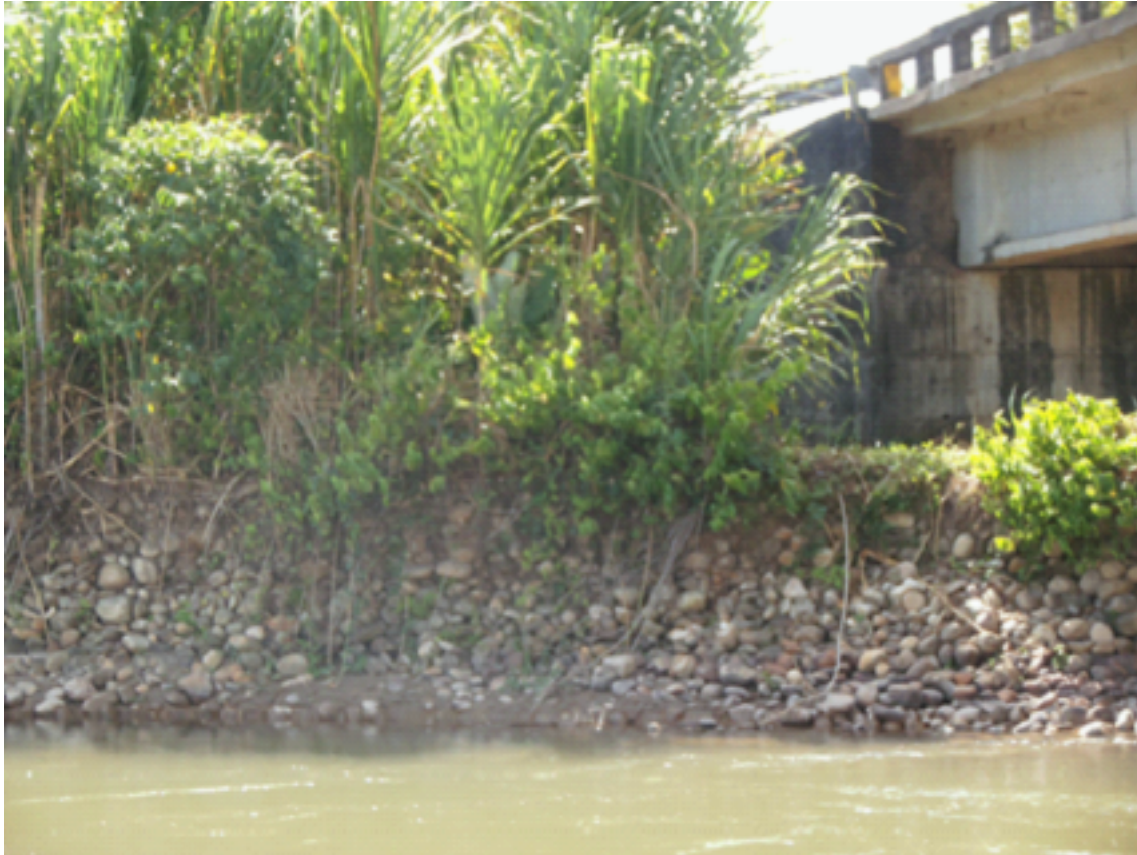
Daño/Observaciones.: Talud 1 en buen estado. Talud 2 en buen estado.  
Talud 3 protegido por enrocado debido a colapso de aleta 3. Talud 4 con protección en gaviones.

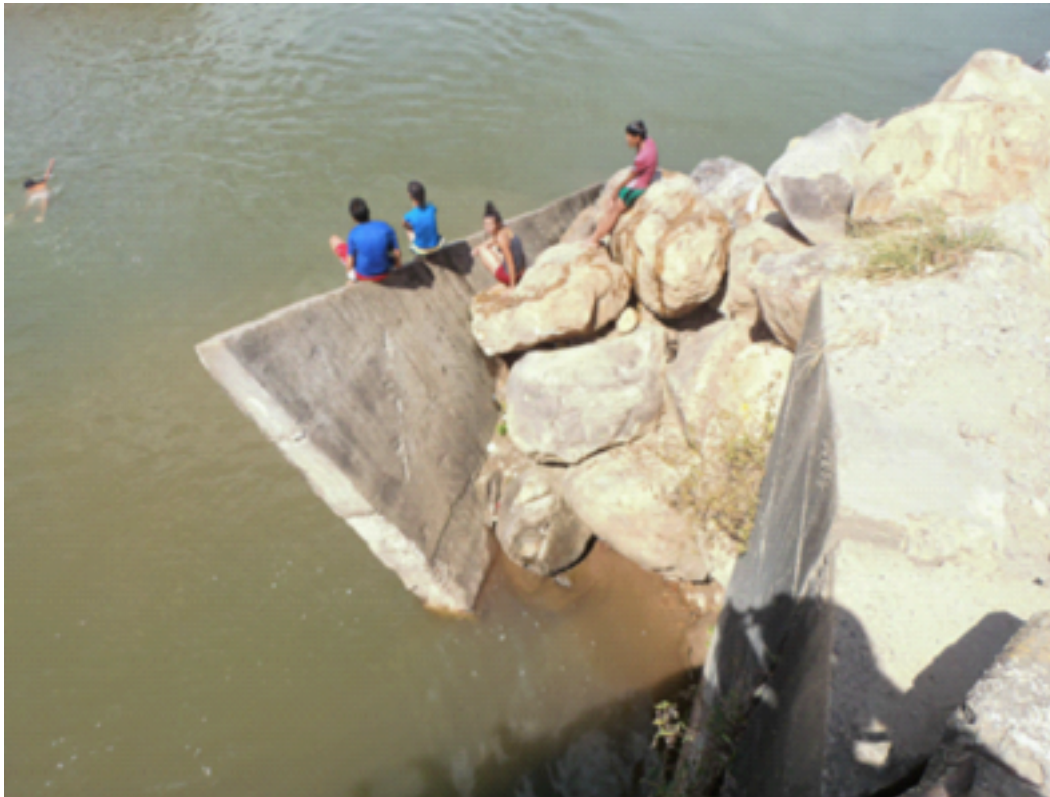
Componente.....:       6       Aletas  
 Calif./Mantenim....:       4     /   -  
 Daño/Observaciones.:     Aleta 3 se observa colapsada. Aletas 1 y 2 en buen estado. Aleta 4 se observa con fisura vertical.  
 Tipo de daño.....:       Asentamiento / Movimiento  
 Reparaciones.....:       D Cambio de la estructura

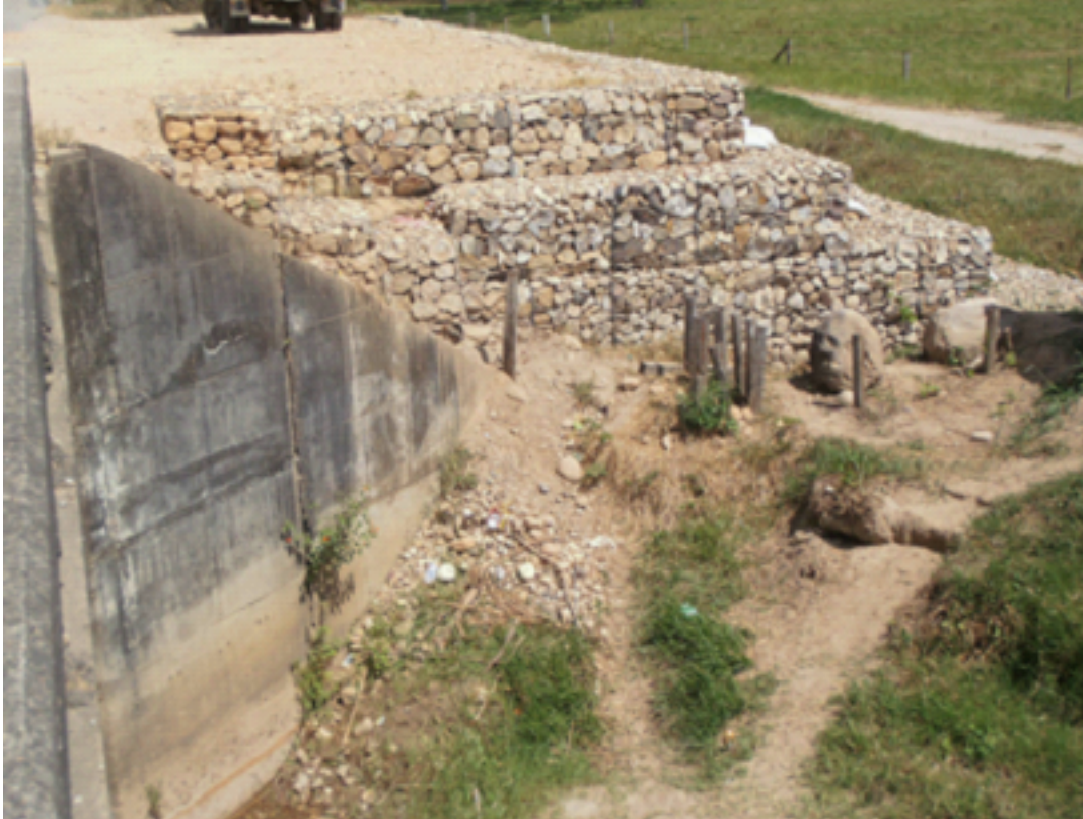
Componente.....:       6       Aletas  
 Calif./Mantenim....:     4     /   -  
 Daño/Observaciones.:    Aleta 3 se observa colapsada. Aletas 1 y 2 en buen estado. Aleta 4 se observa con fisura vertical.  
 Tipo de daño.....:       Asentamiento / Movimiento  
 Reparaciones.....:       D Cambio de la estructura

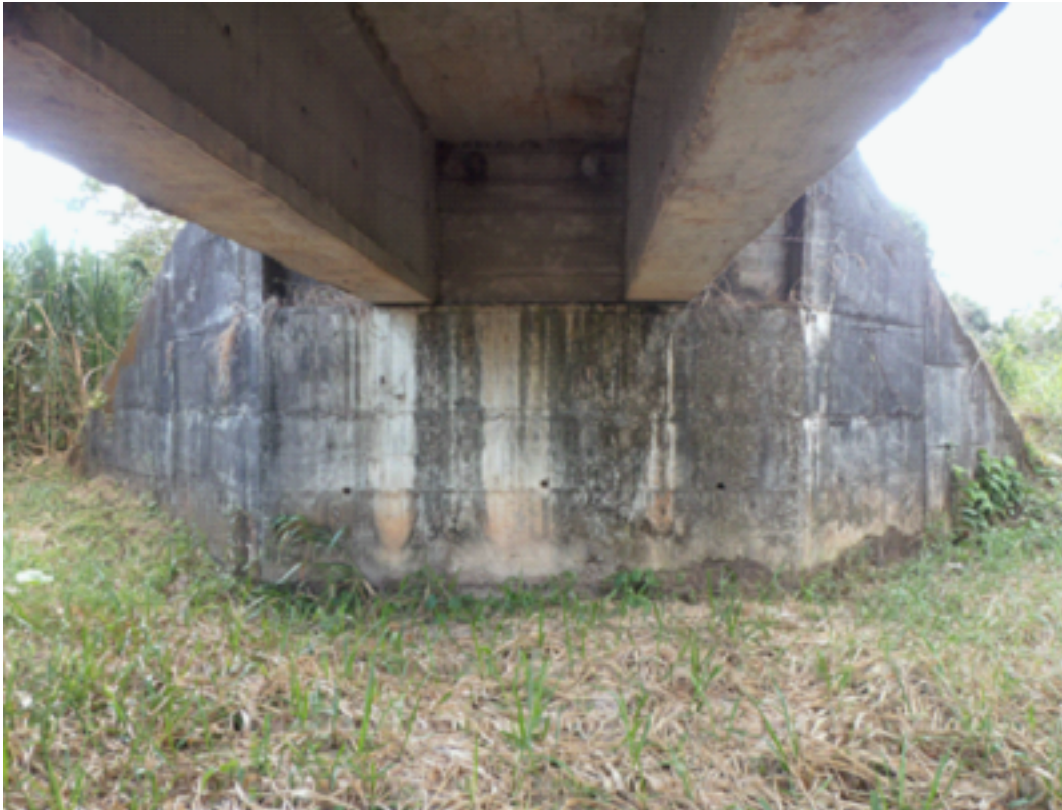
Componente.....: 7 Estribos

Calif./Mantenim....: 1 / -

Daño/Observaciones.: Estribo 1 con manchas por humedad. En buen estado.  
Estribo 2 en buen estado.

Tipo de daño.....: Infiltración
