SDC/INV	SiPuCol	Fecha	Hoja
	Informe de inspección principal	04/02/13	1
07-6515-034.00 Tigre			
Regional.....: 7 Casanare			
Ruta.....: Troncal Villa Garzón - Saravena			
Carretera.....: La Cabuya - Saravena			
Lado de la car...: 0			
Abscisa.....: 83+0175			
No del registro..: 1508			
Año de construcción.....:			
Año de la última reconstrucción.....:			
Paso Superior/Inferior.....: S			
Dir. de abs. de la carretera principal.: E			
Requisitos de la inspección.....: 0 Nada			
Recolección de datos : Fecha.....: 2012.12.22			
: Iniciales.....: MERS			
Posición geográfica..:			
Latitud: 6 gra 40.05 min N Longitud: 71 gra 41.71 min O Altitud: 221 m			
Geometría: Número de luces.....: 7			
Longitud de la luz menor (m): 30.00			
Longitud de la luz mayor (m): 30.00			
Longitud total .....(m): 210.00			
Ancho del tablero.....(m): 5.36			
Ancho del separador.....(m): 0.00			
Ancho del andén izquierdo(m): 0.63			
Ancho del andén derecho..(m): 0.63

Resumen cronológico:	Fecha	Actividades
	1997.01.15	Inspección principal
	2002.06.14	Inspección principal
	2007.01.24	Inspección principal
	2012.12.22	Inspección principal

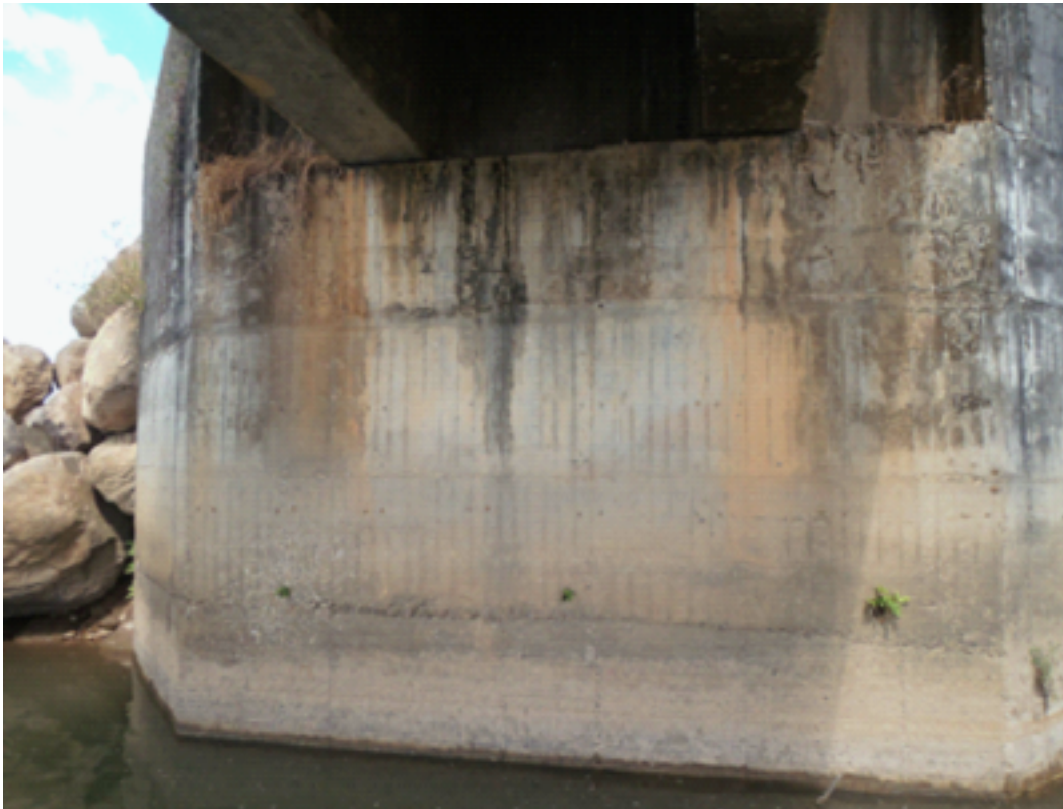
Componente.....: 7 Estribos

Calif./Mantenim....: 1 / -

Daño/Observaciones.: Estribo 1 con manchas por humedad. En buen estado.  
Estribo 2 en buen estado.

Tipo de daño.....: Infiltración

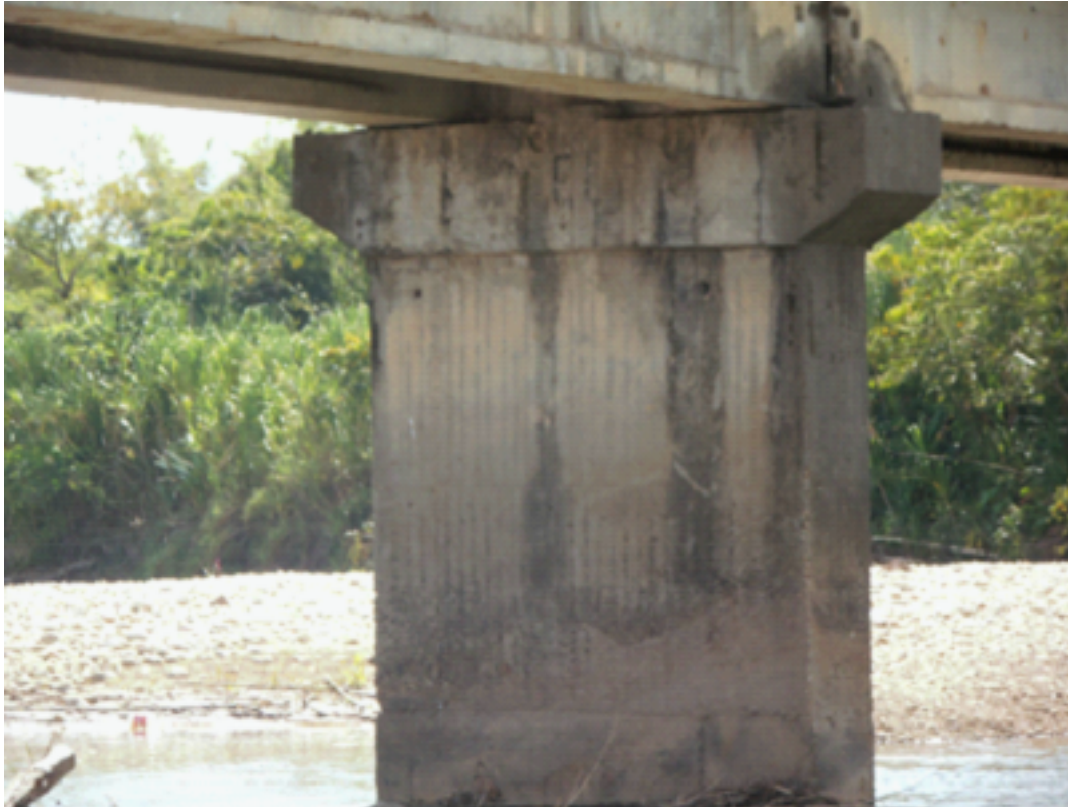
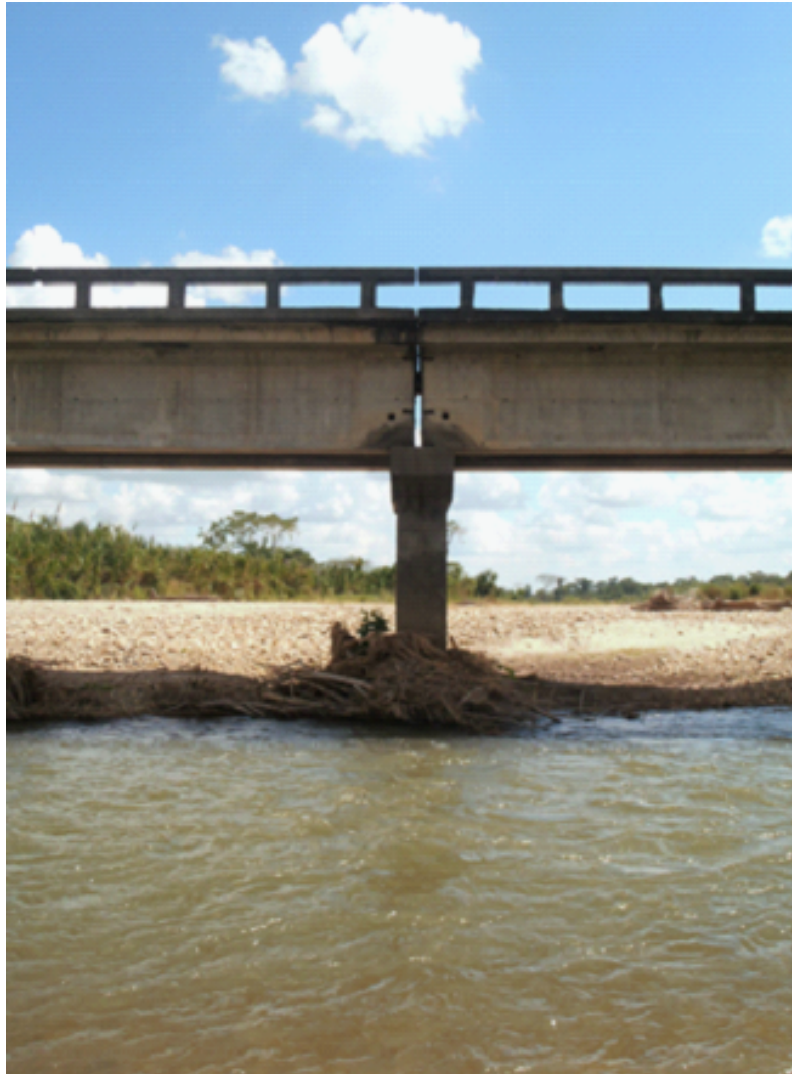
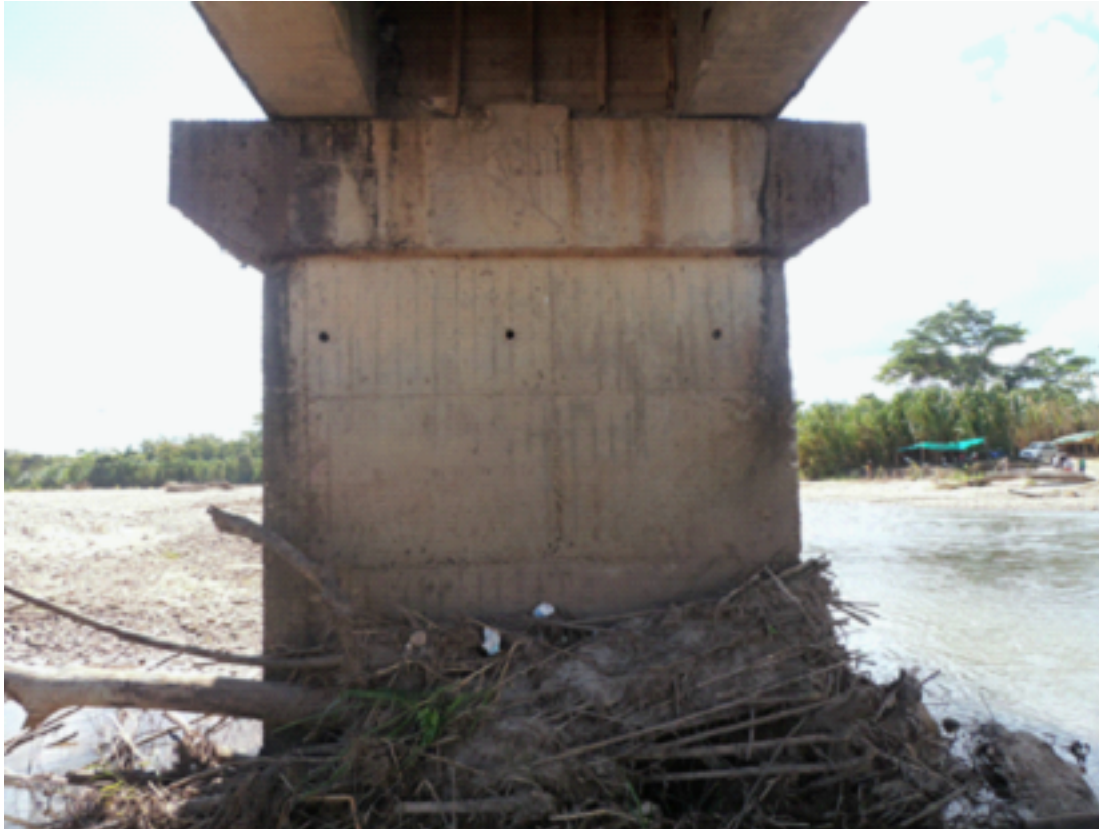
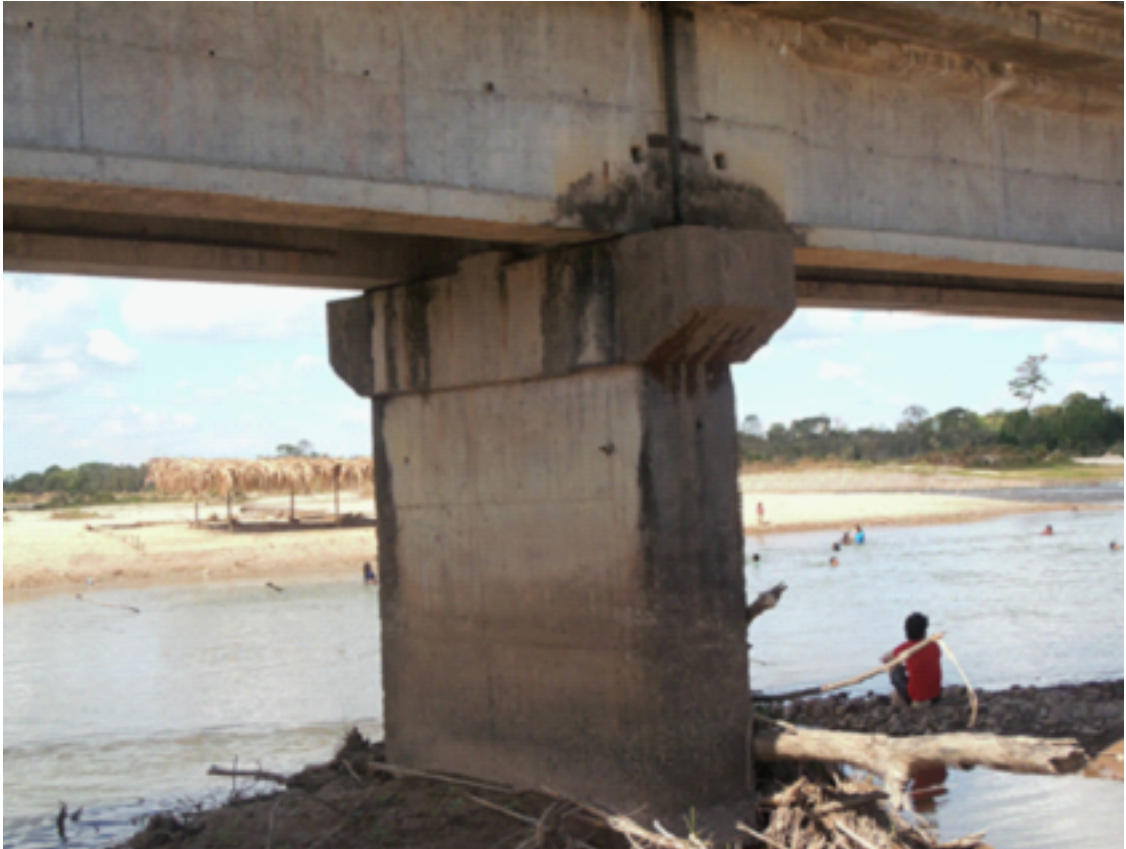
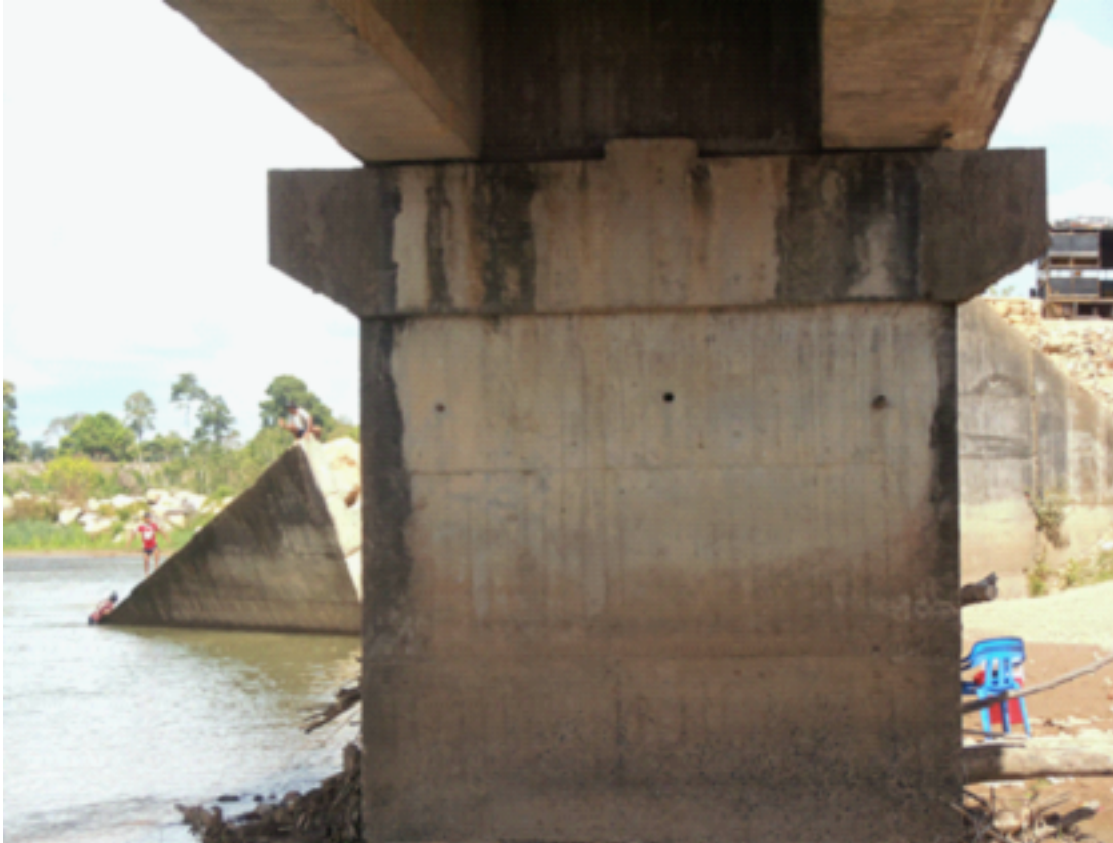
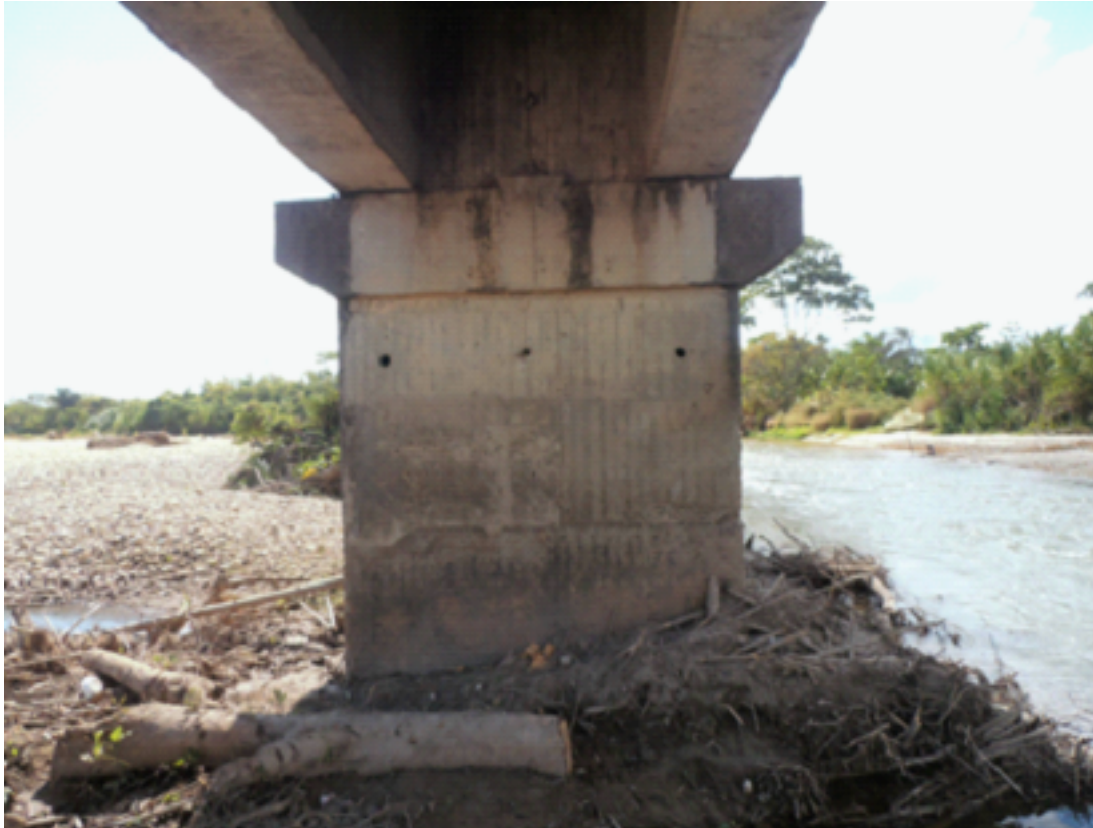
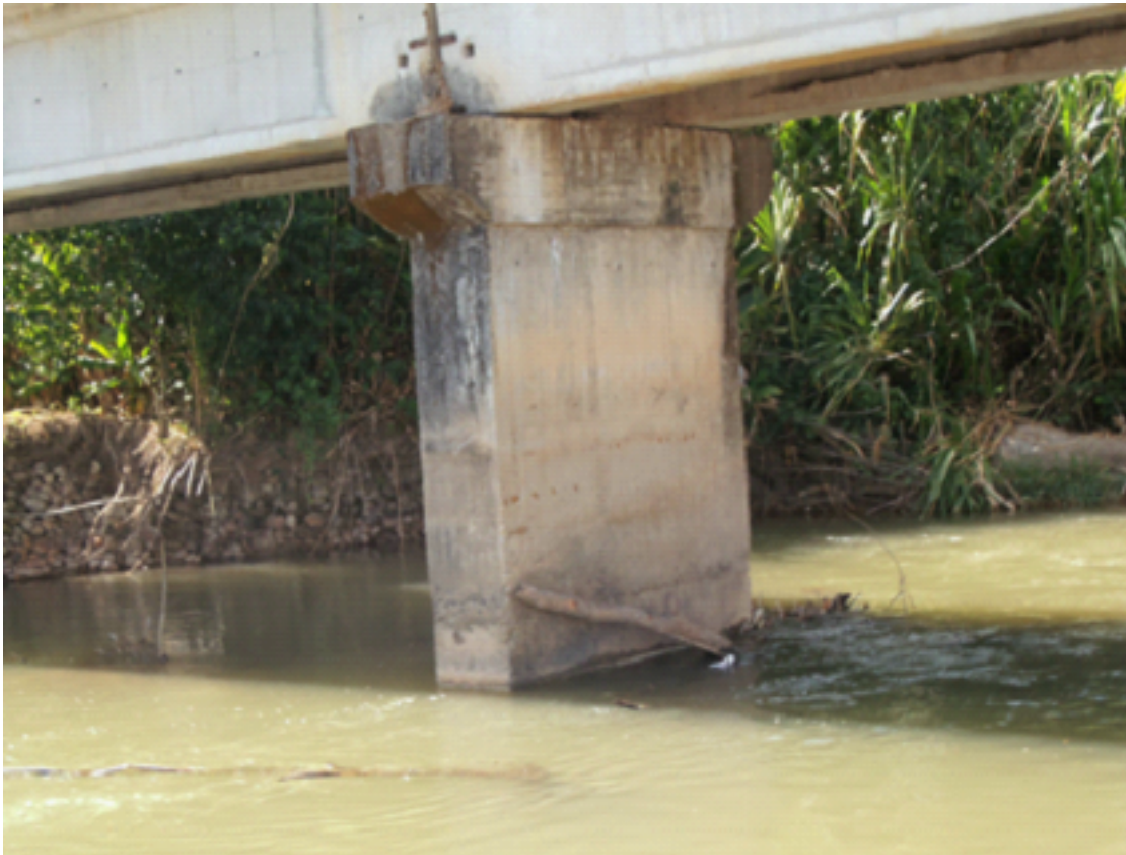
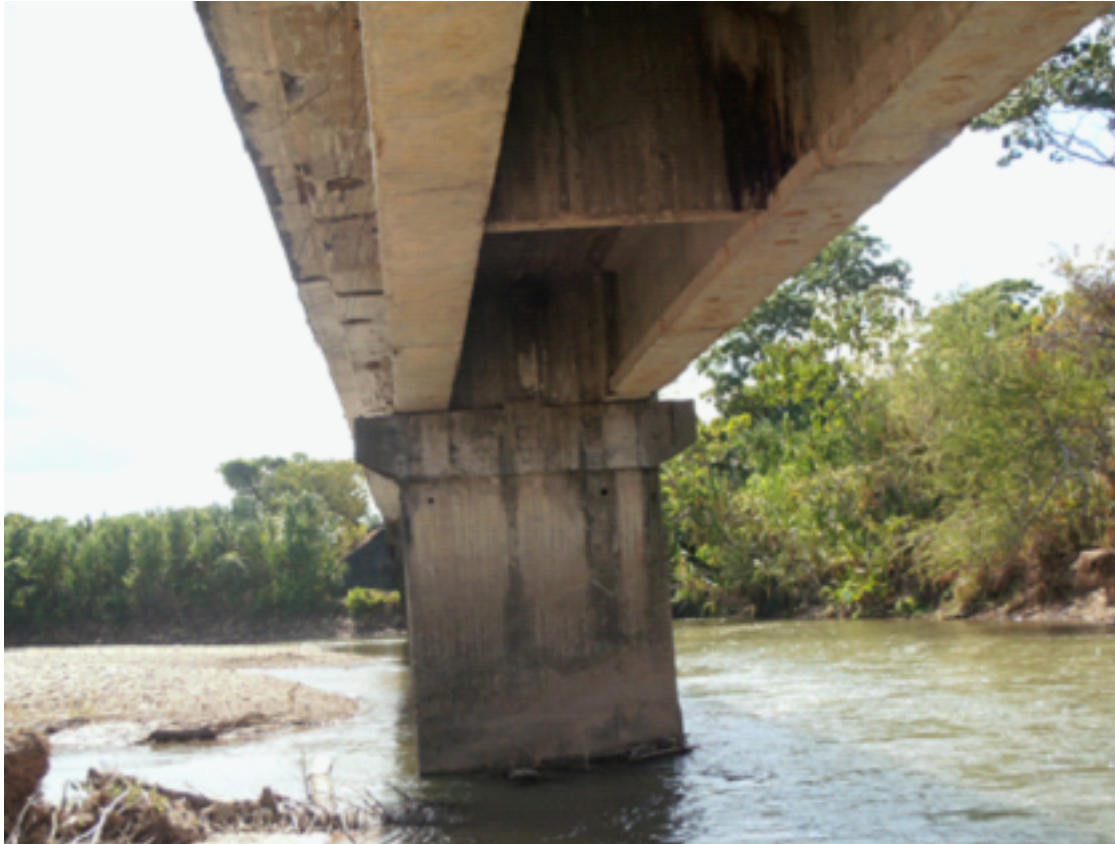
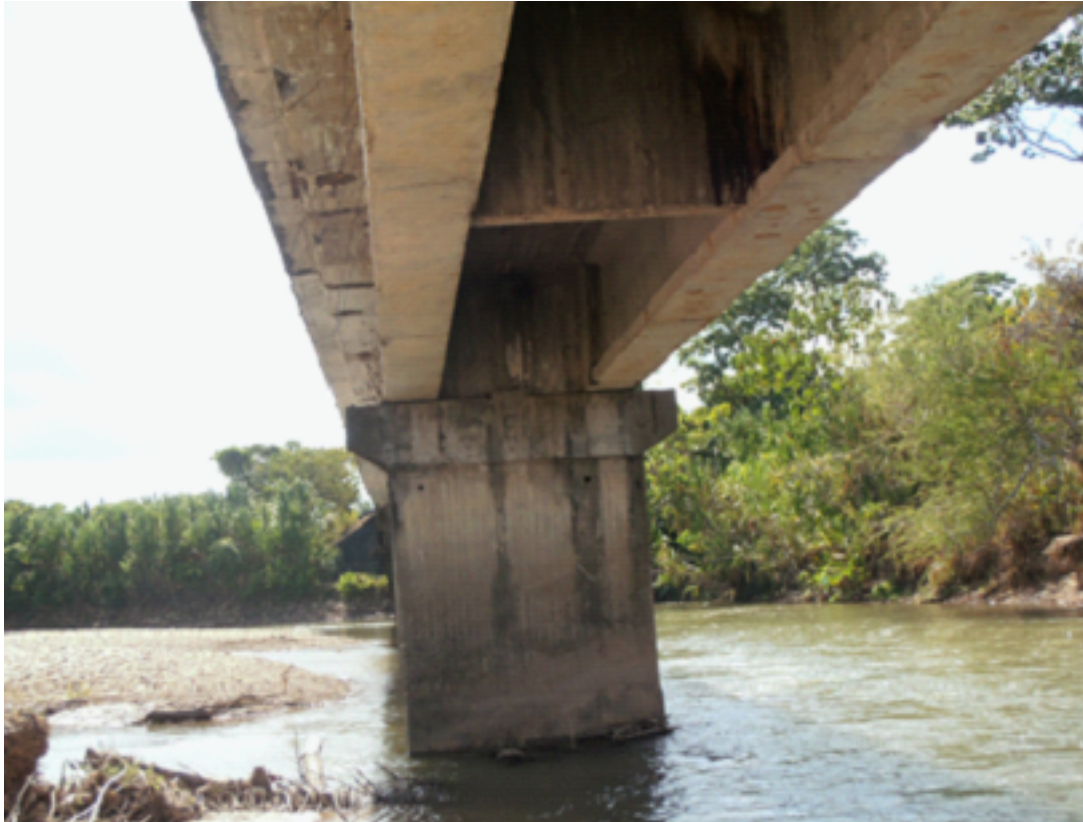
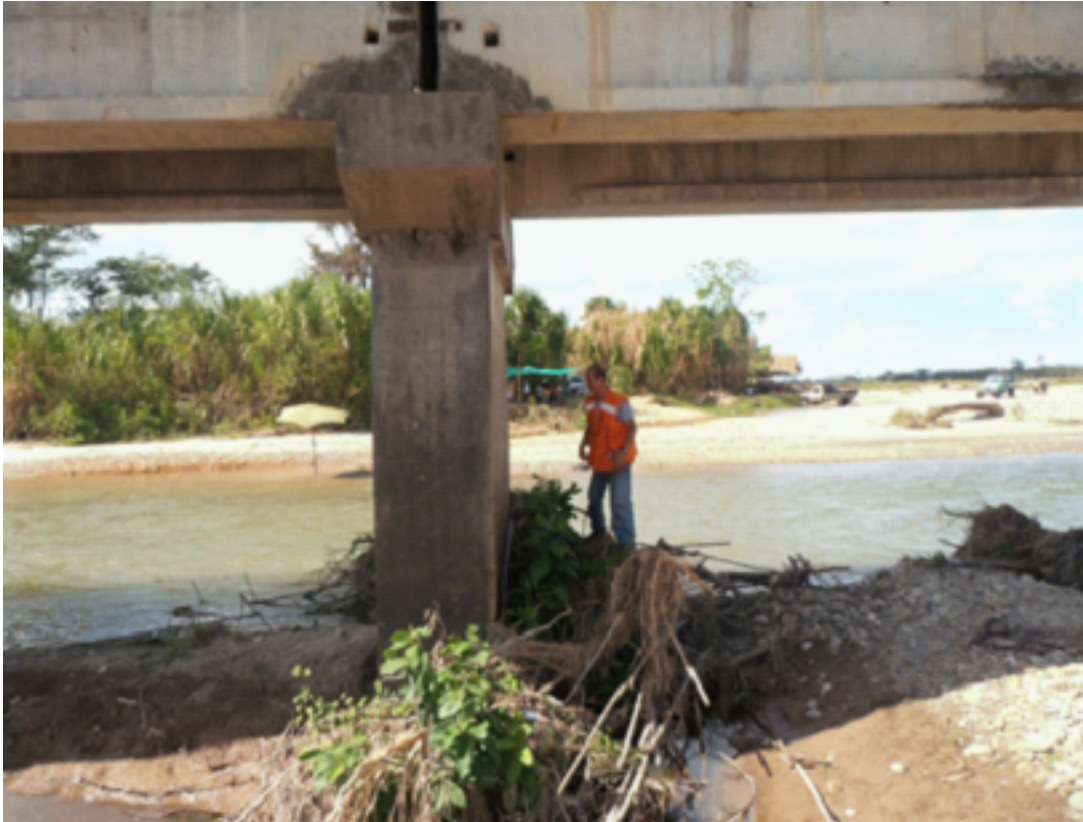
Daño/Observaciones.: Pilas 4,5 y 6 con material de arrastre. Filtración por juntas que cae sobre vigas cabezales. Humedad.

Tipo de daño.....: Infiltración

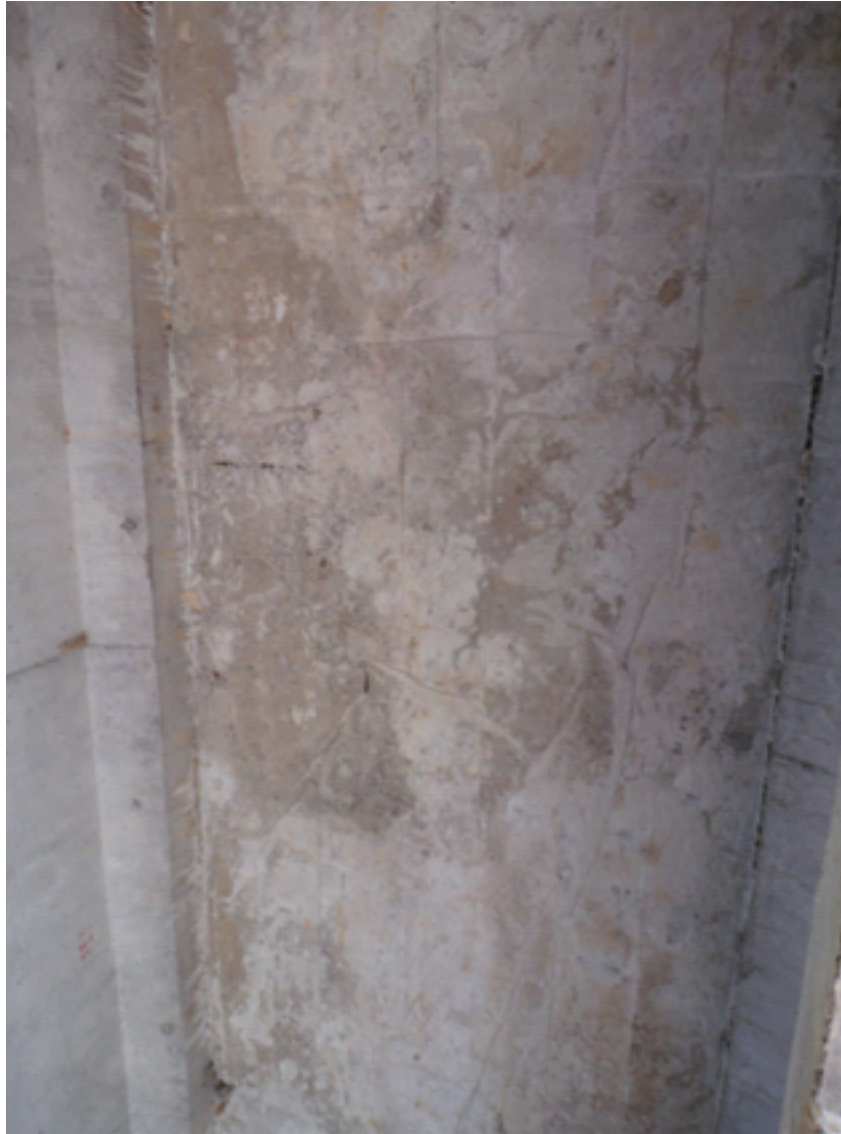
Componente.....: 10 Losa

Calif./Mantenim....: 2 / -

Daño/Observaciones.: Los drenes de los voladizos carecen de tubos de alargue lo que ha ocasionado daño al concreto. También se observa concreto poroso y acero expuesto con corrosión. La losa entre vigas de la luz 1 presenta concreto poroso y acero expuesto con corrosión.

Tipo de daño.....: Daño en conc. / acero expuesto

Reparaciones.....: E Reparación de drenes  
B Reparación de concreto

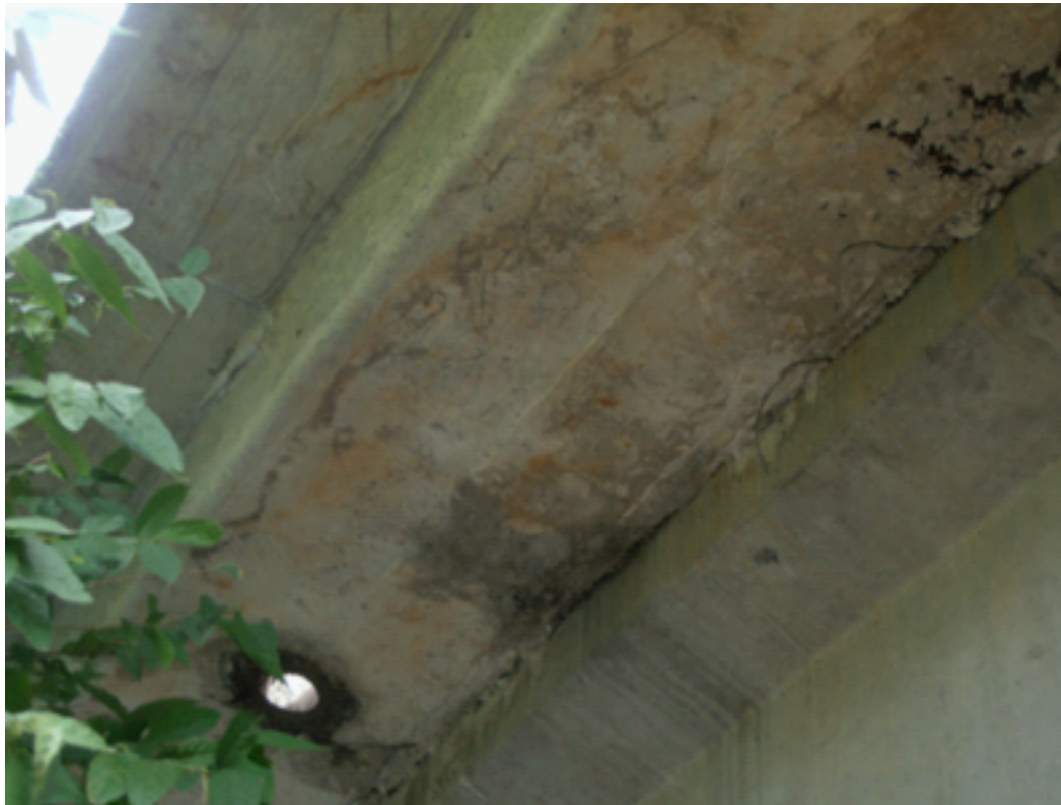
Componente.....: 10 Losa

Calif./Mantenim....: 2 / -

Daño/Observaciones.: Los drenes de los voladizos carecen de tubos de alargue lo que ha ocasionado daño al concreto. También se observa concreto poroso y acero expuesto con corrosión. La losa entre vigas de la luz 1 presenta concreto poroso y acero expuesto con corrosión.

Tipo de daño.....: Daño en conc. / acero expuesto

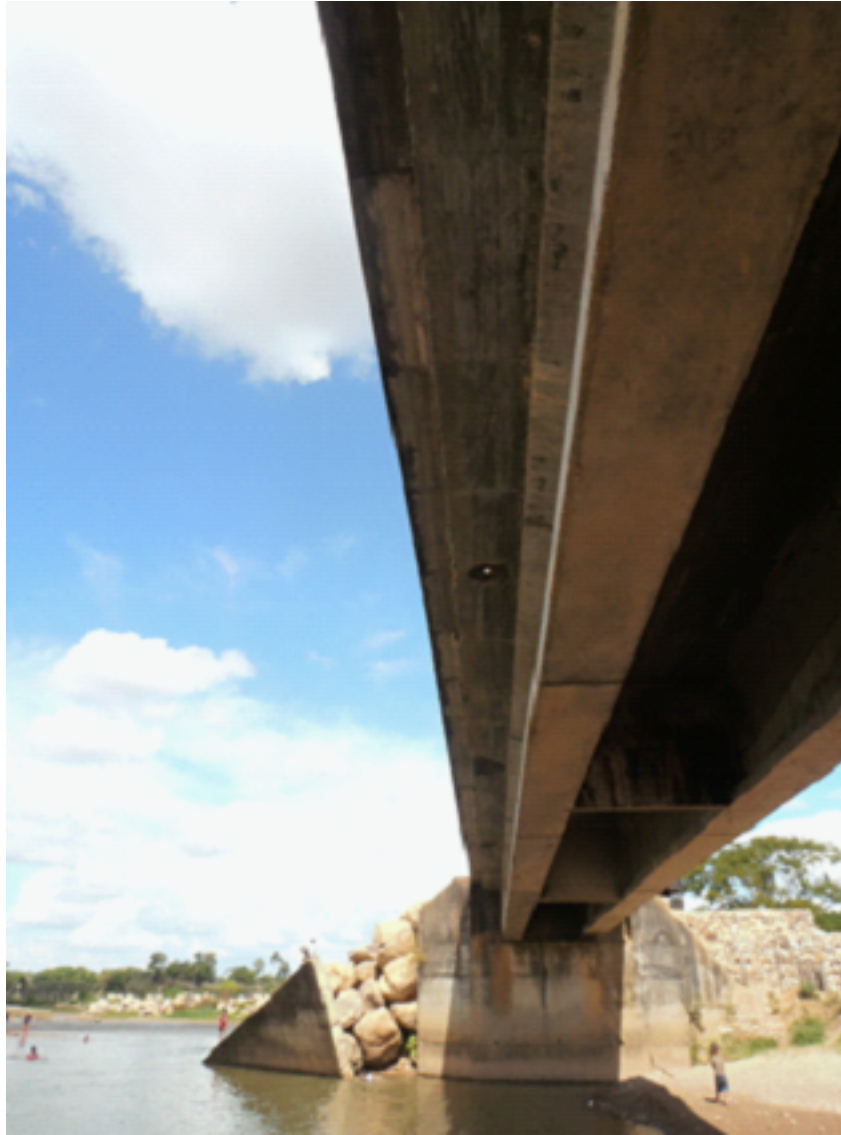
Componente.....: 10 Losa

Calif./Mantenim....: 2 / -

Daño/Observaciones.: Los drenes de los voladizos carecen de tubos de alargue lo que ha ocasionado daño al concreto. También se observa concreto poroso y acero expuesto con corrosión. La losa entre vigas de la luz 1 presenta concreto poroso y acero expuesto con corrosión.

Tipo de daño.....: Daño en conc. / acero expuesto

Reparaciones.....: E Reparación de drenes  
B Reparación de concreto

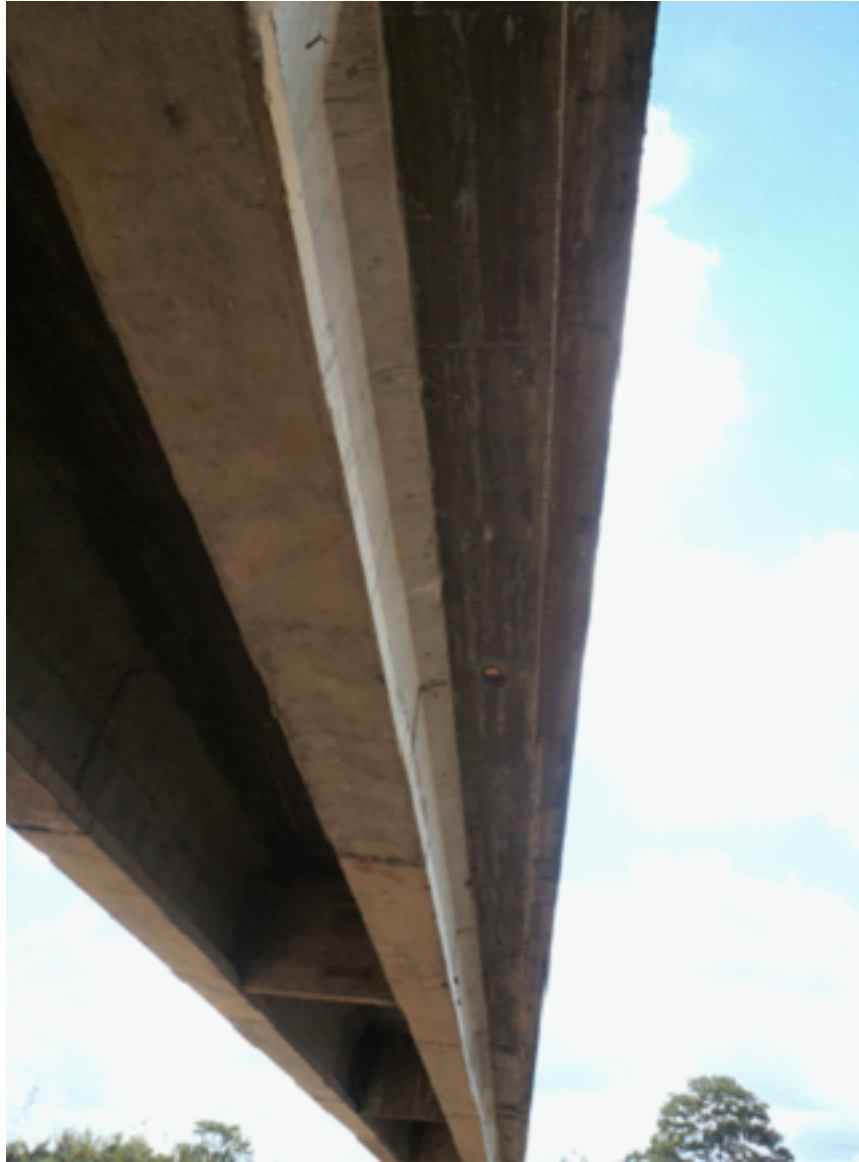
Componente.....: 10 Losa

Calif./Mantenim....: 2 / -

Daño/Observaciones.: Los drenes de los voladizos carecen de tubos de alargue lo que ha ocasionado daño al concreto. También se observa concreto poroso y acero expuesto con corrosión. La losa entre vigas de la luz 1 presenta concreto poroso y acero expuesto con corrosión.

Tipo de daño.....: Daño en conc. / acero expuesto

Reparaciones.....: E Reparación de drenes  
B Reparación de concreto

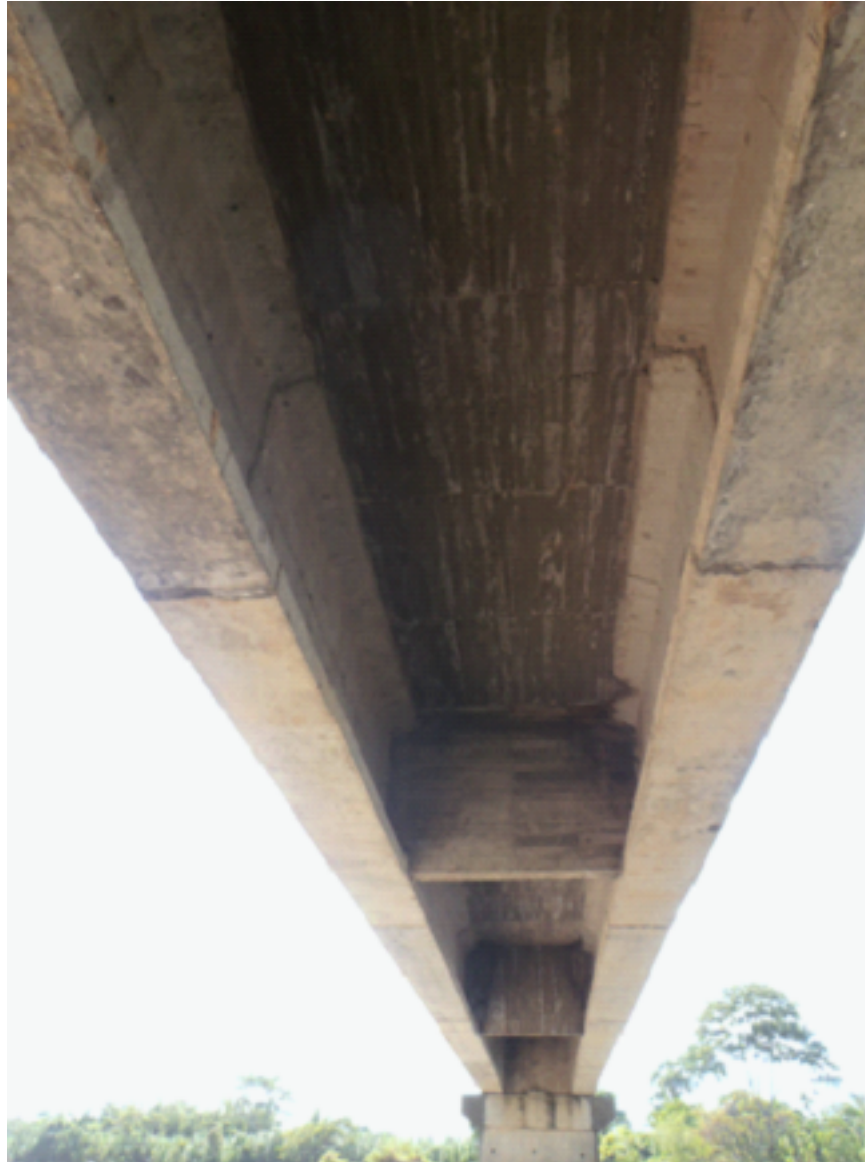
Componente.....: 10 Losa

Calif./Mantenim....: 2 / -

Daño/Observaciones.: Los drenes de los voladizos carecen de tubos de alargue lo que ha ocasionado daño al concreto. También se observa concreto poroso y acero expuesto con corrosión. La losa entre vigas de la luz 1 presenta concreto poroso y acero expuesto con corrosión.

Tipo de daño.....: Daño en conc. / acero expuesto

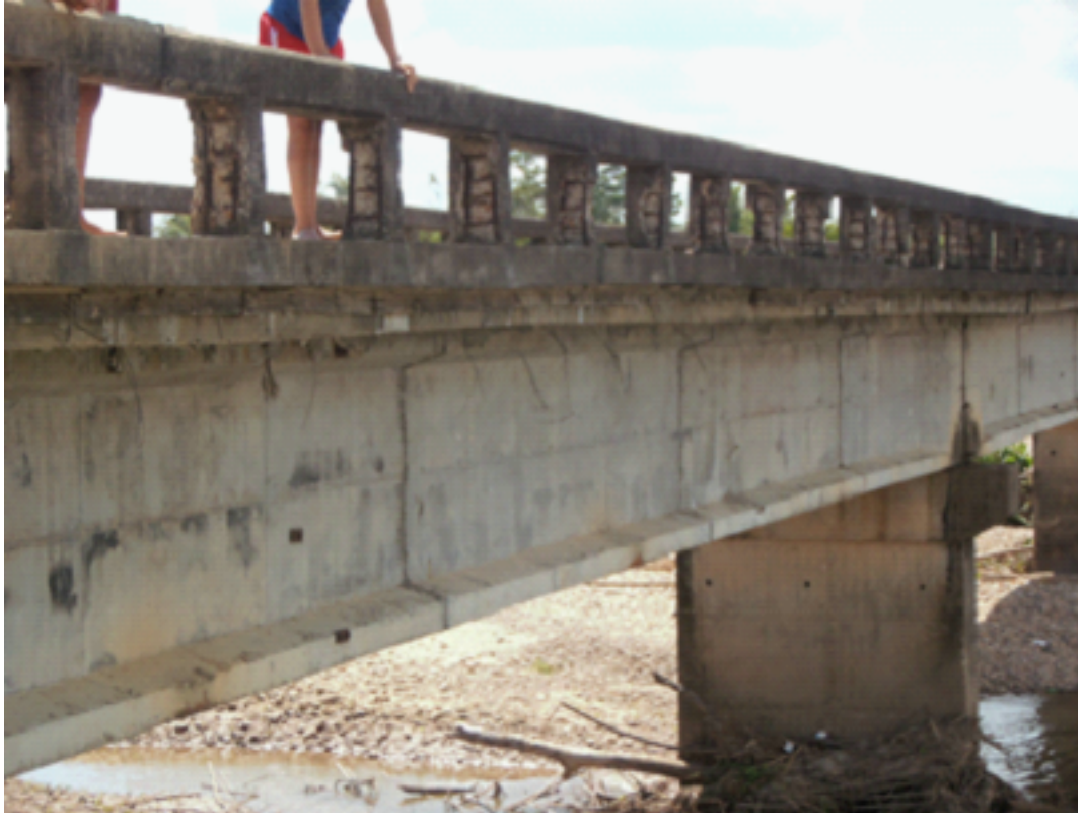
Componente.....: 10 Losa

Calif./Mantenim....: 2 / -

Daño/Observaciones.: Los drenes de los voladizos carecen de tubos de alargue lo que ha ocasionado daño al concreto. También se observa concreto poroso y acero expuesto con corrosión. La losa entre vigas de la luz 1 presenta concreto poroso y acero expuesto con corrosión.

Tipo de daño.....: Daño en conc. / acero expuesto

Reparaciones.....: E Reparación de drenes  
B Reparación de concreto

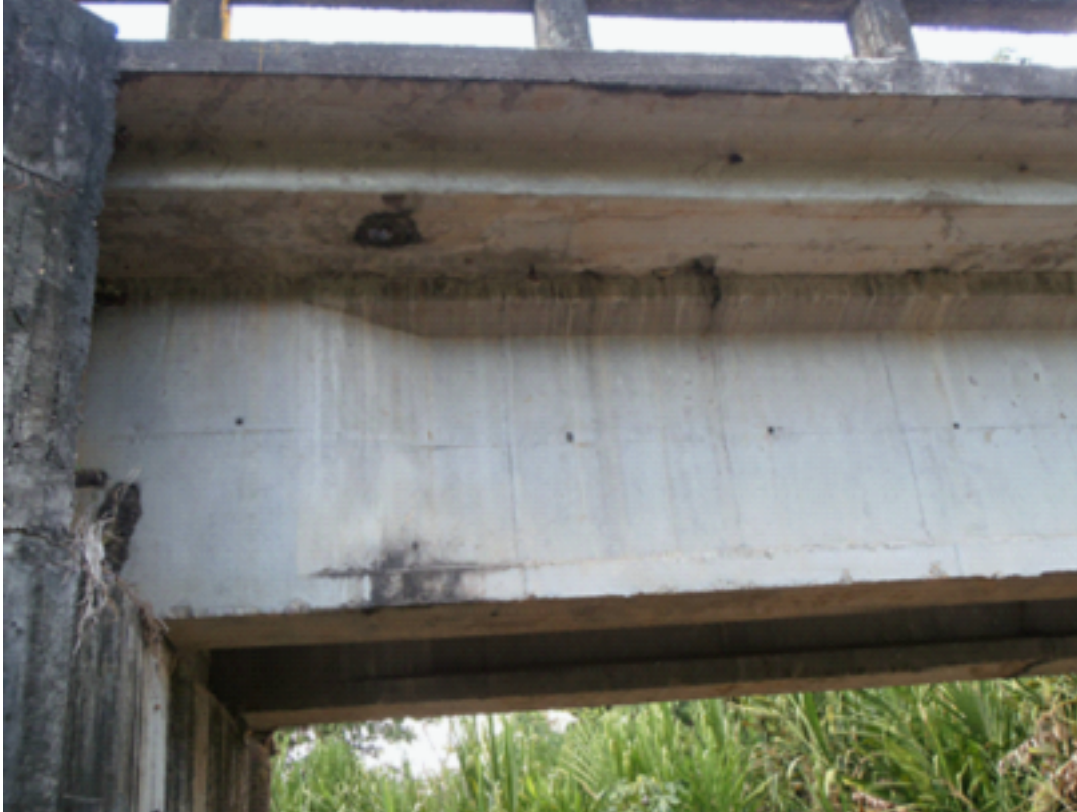
Componente.....: 11 Vigas/Largueros/Diafragmas

Calif./Mantenim....: 2 / -

Daño/Observaciones.: Se observan manchas de humedad en caras externas de vigas 1 y 2. No se observó fisuras en patines en vigas 1,2 y 3. Riostra en buen estado.

Tipo de daño.....: Infiltración

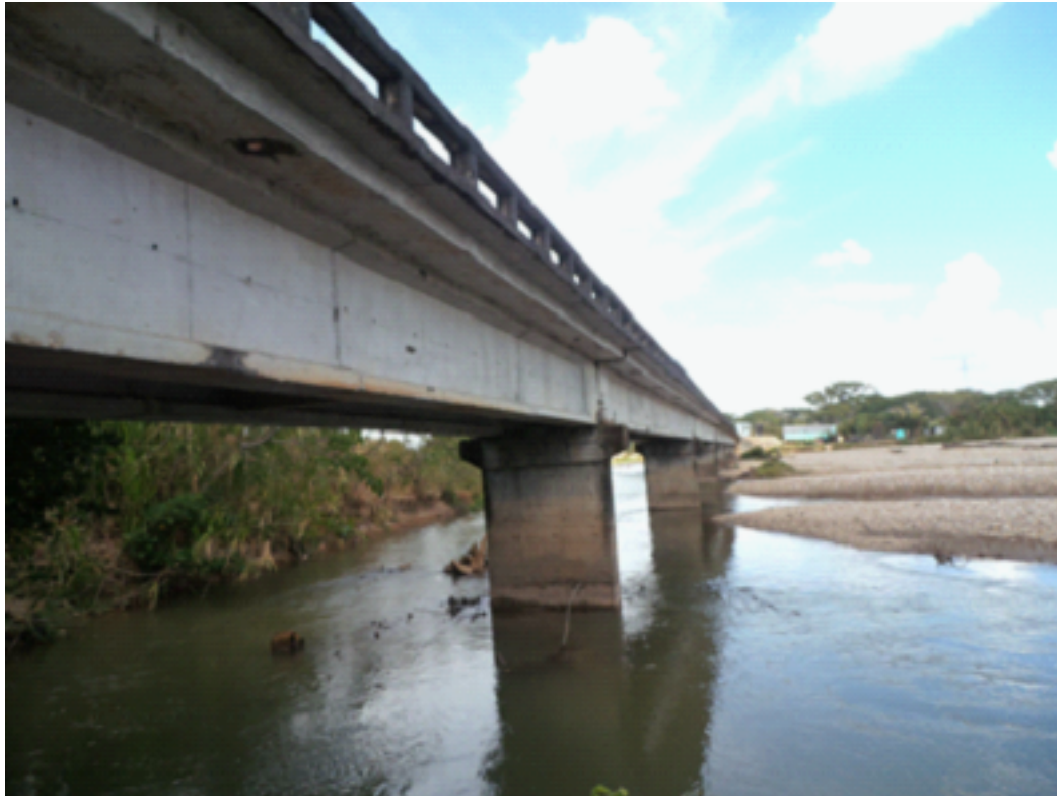
Componente.....: 11 Vigas/Largueros/Diafragmas

Calif./Mantenim....: 2 / -

Daño/Observaciones.: Se observan manchas de humedad en caras externas de vigas 1 y 2. No se observó fisuras en patines en vigas 1,2 y 3. Riostra en buen estado.

Tipo de daño.....: Infiltración

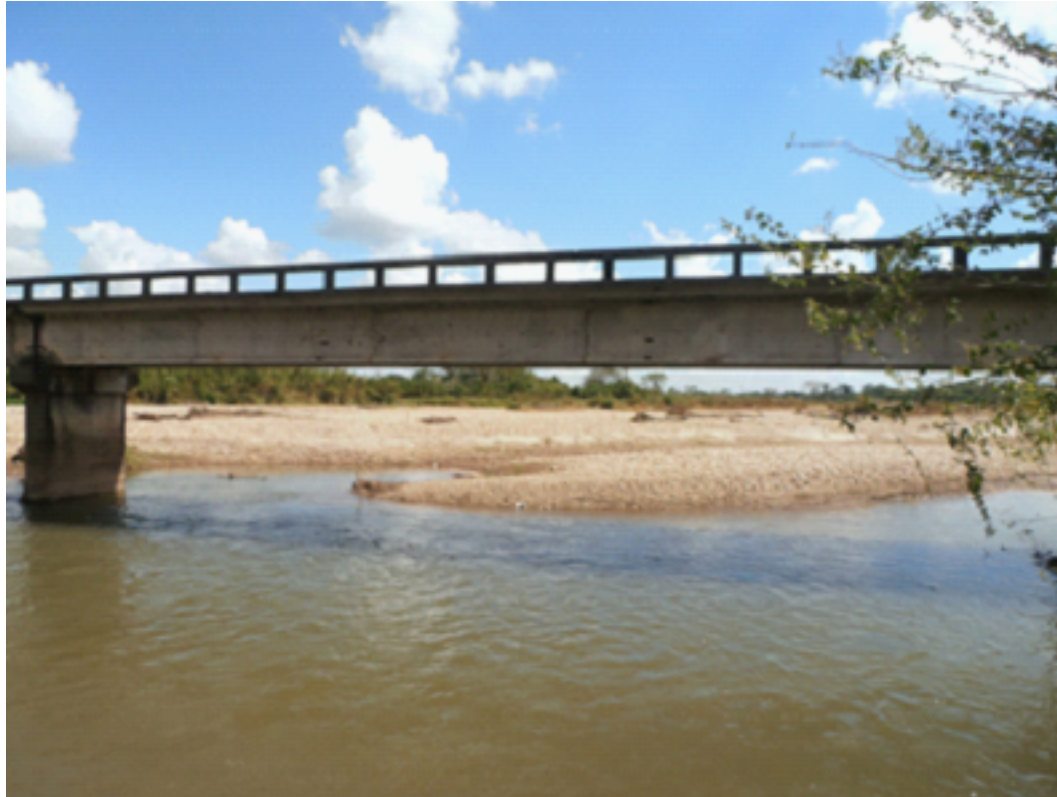
Componente.....: 11 Vigas/Largueros/Diafragmas

Calif./Mantenim....: 2 / -

Daño/Observaciones.: Se observan manchas de humedad en caras externas de vigas 1 y 2. No se observó fisuras en patines en vigas 1,2 y 3. Riostra en buen estado.

Tipo de daño.....: Infiltración

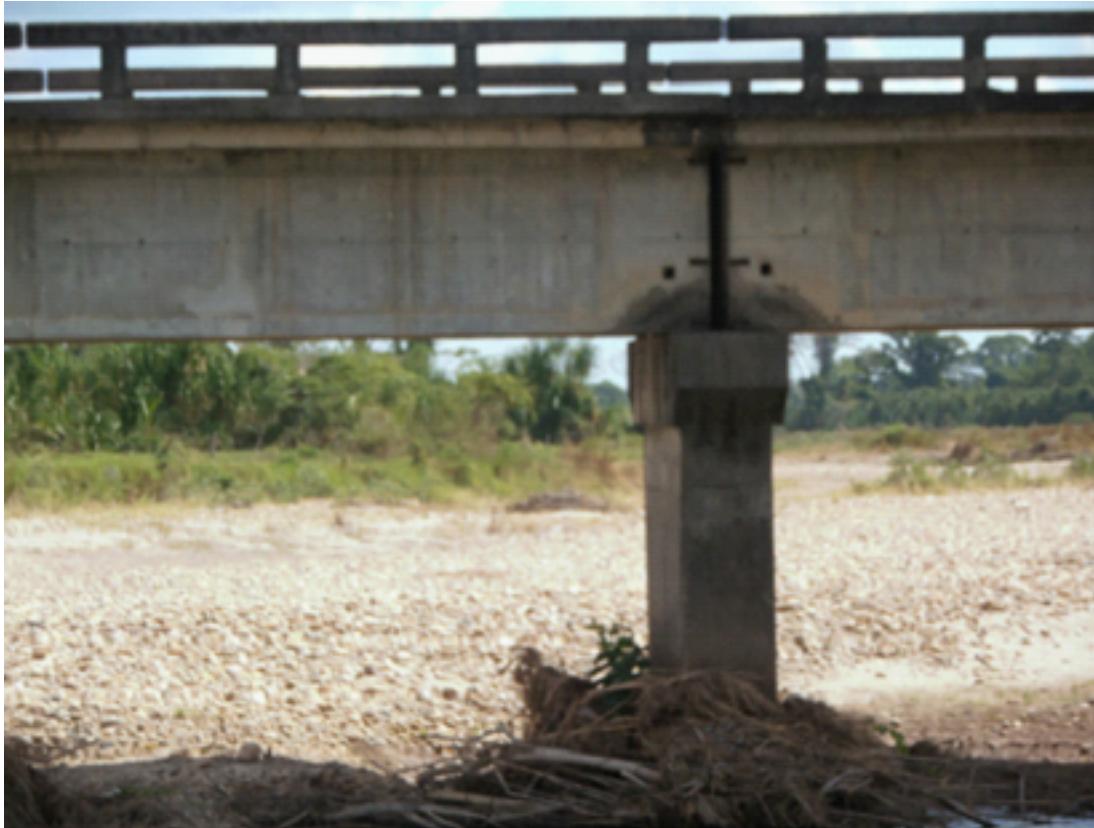
Componente.....: 11 Vigas/Largueros/Diafragmas

Calif./Mantenim....: 2 / -

Daño/Observaciones.: Se observan manchas de humedad en caras externas de vigas 1 y 2. No se observó fisuras en patines en vigas 1,2 y 3. Riostra en buen estado.

Tipo de daño.....: Infiltración

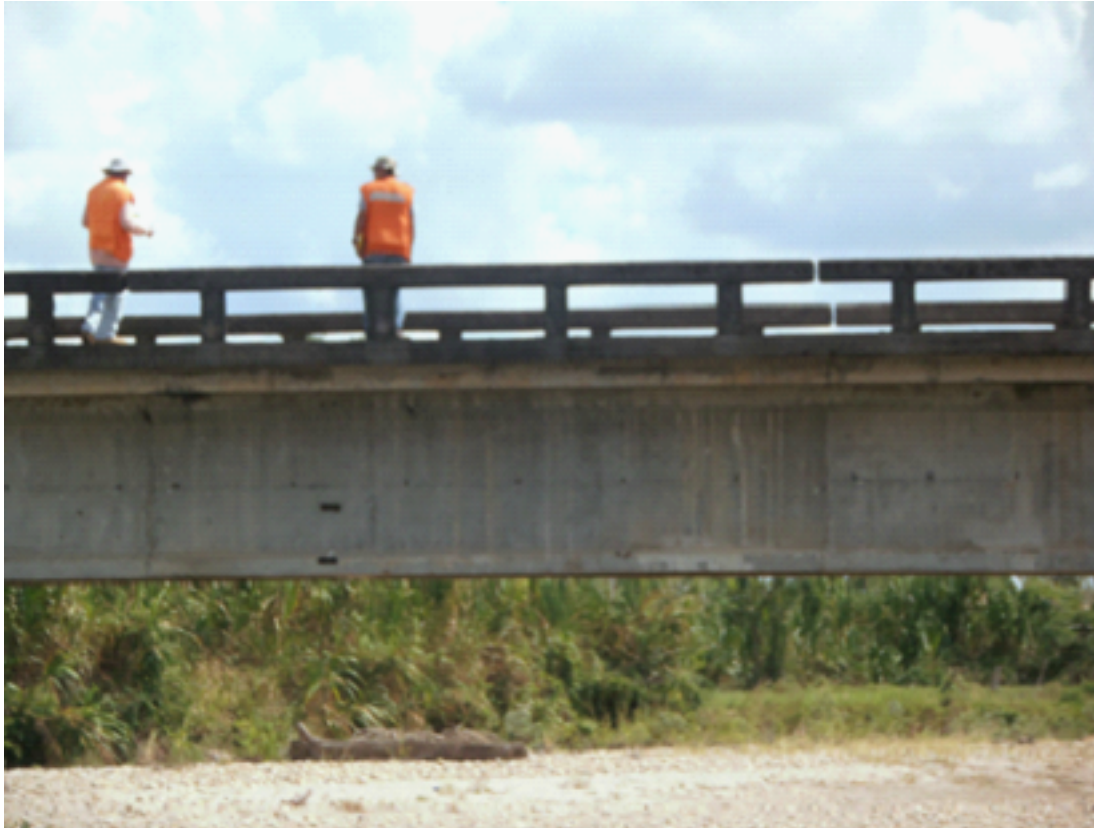
Componente.....: 11 Vigas/Largueros/Diafragmas

Calif./Mantenim....: 2 / -

Daño/Observaciones.: Se observan manchas de humedad en caras externas de vigas 1 y 2. No se observó fisuras en patines en vigas 1,2 y 3. Riostra en buen estado.

Tipo de daño.....: Infiltración

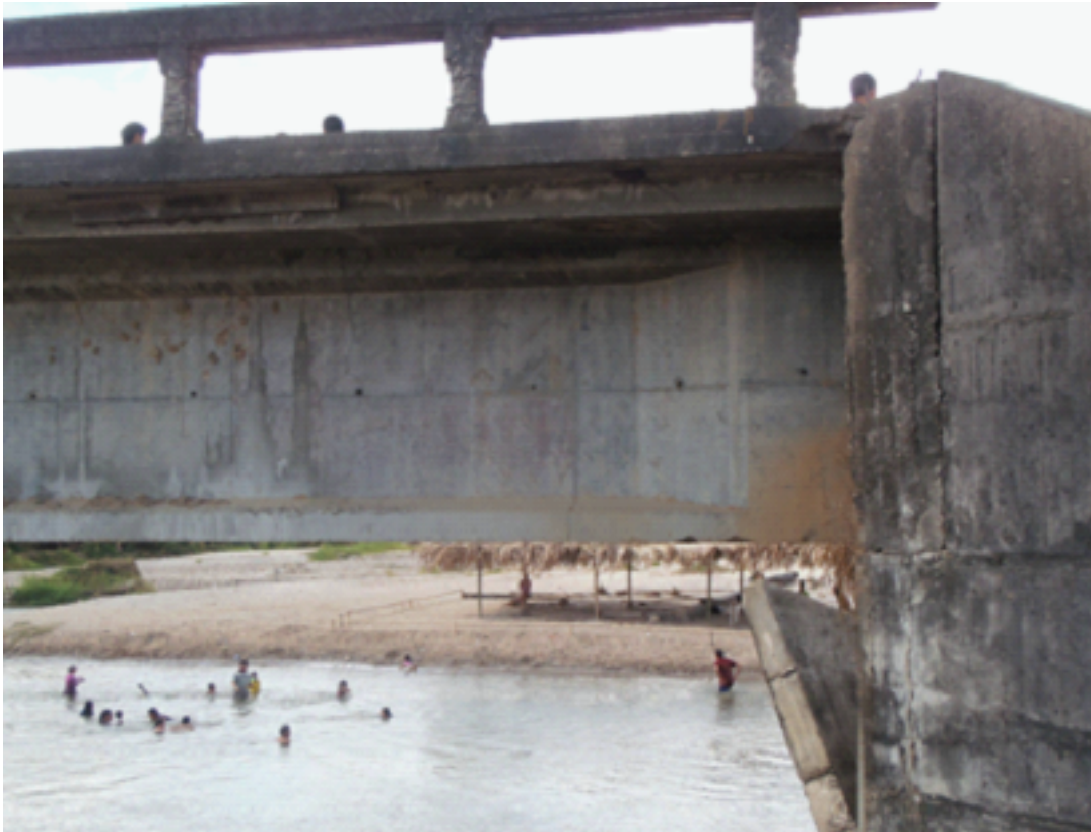
Componente.....: 11 Vigas/Largueros/Diafragmas

Calif./Mantenim....: 2 / -

Daño/Observaciones.: Se observan manchas de humedad en caras externas de vigas 1 y 2. No se observó fisuras en patines en vigas 1,2 y 3. Riostra en buen estado.

Tipo de daño.....: Infiltración
