SDC/INV	SiPuCol	Fecha	Hoja
	Informe de inspección principal	04/02/13	1
07-6515-034.00 Tigre			
Regional.....: 7 Casanare			
Ruta.....: Troncal Villa Garzón - Saravena			
Carretera.....: La Cabuya - Saravena			
Lado de la car...: 0			
Abscisa.....: 83+0175			
No del registro..: 1508			
Año de construcción.....:			
Año de la última reconstrucción.....:			
Paso Superior/Inferior.....: S			
Dir. de abs. de la carretera principal.: E			
Requisitos de la inspección.....: 0 Nada			
Recolección de datos : Fecha.....: 2012.12.22			
: Iniciales.....: MERS			
Posición geográfica..:			
Latitud: 6 gra 40.05 min N Longitud: 71 gra 41.71 min O Altitud: 221 m			
Geometría: Número de luces.....: 7			
Longitud de la luz menor (m): 30.00			
Longitud de la luz mayor (m): 30.00			
Longitud total .....(m): 210.00			
Ancho del tablero.....(m): 5.36			
Ancho del separador.....(m): 0.00			
Ancho del andén izquierdo(m): 0.63			
Ancho del andén derecho..(m): 0.63

Resumen cronológico:	Fecha	Actividades
	1997.01.15	Inspección principal
	2002.06.14	Inspección principal
	2007.01.24	Inspección principal
	2012.12.22	Inspección principal

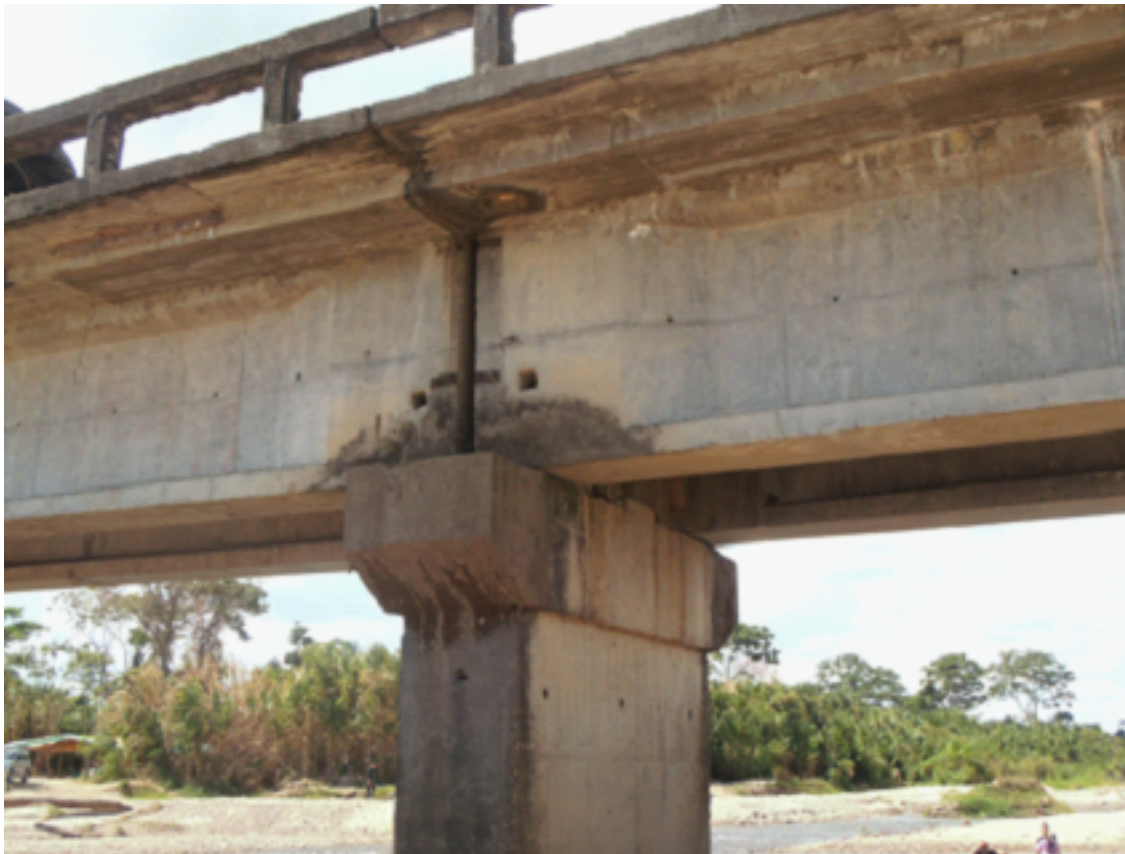
Componente.....: 11 Vigas/Largueros/Diafragmas

Calif./Mantenim....: 2 / -

Daño/Observaciones.: Se observan manchas de humedad en caras externas de vigas 1 y 2. No se observó fisuras en patines en vigas 1,2 y 3. Riostra en buen estado.

Tipo de daño.....: Infiltración

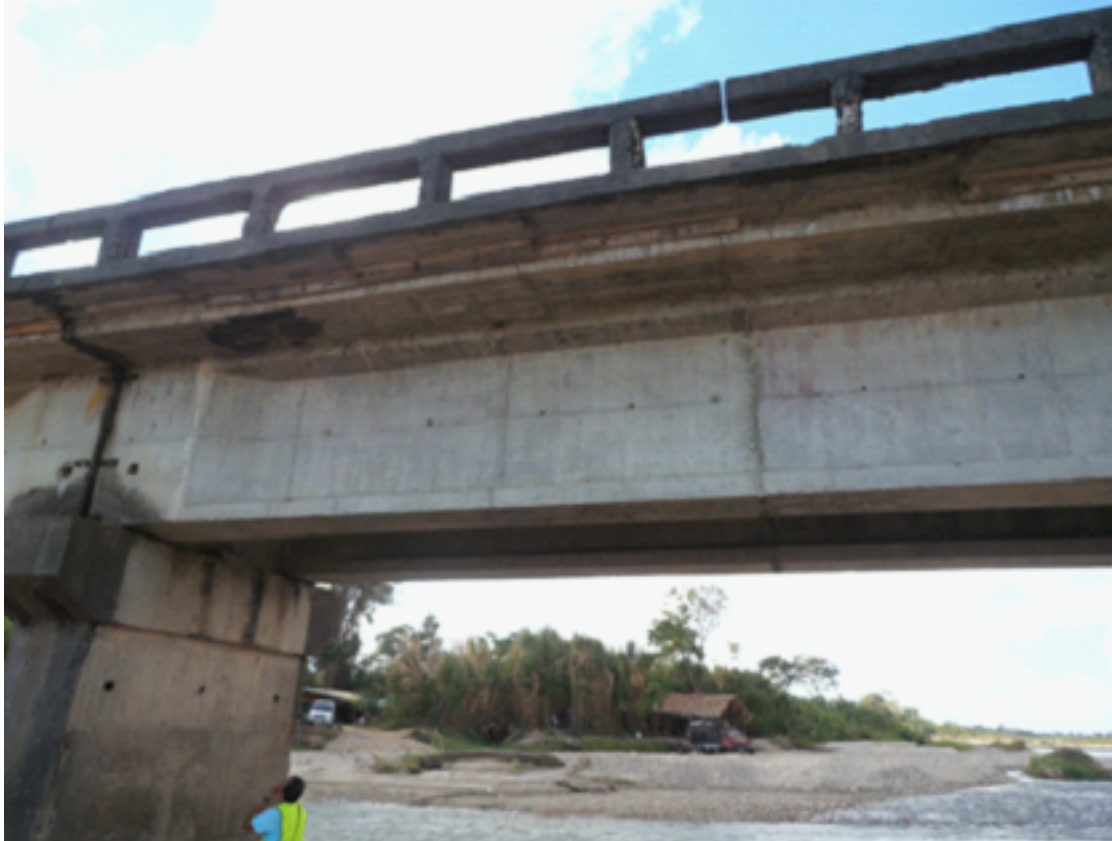
Componente.....: 11 Vigas/Largueros/Diafragmas

Calif./Mantenim....: 2 / -

Daño/Observaciones.: Se observan manchas de humedad en caras externas de vigas 1 y 2. No se observó fisuras en patines en vigas 1,2 y 3. Riostra en buen estado.

Tipo de daño.....: Infiltración

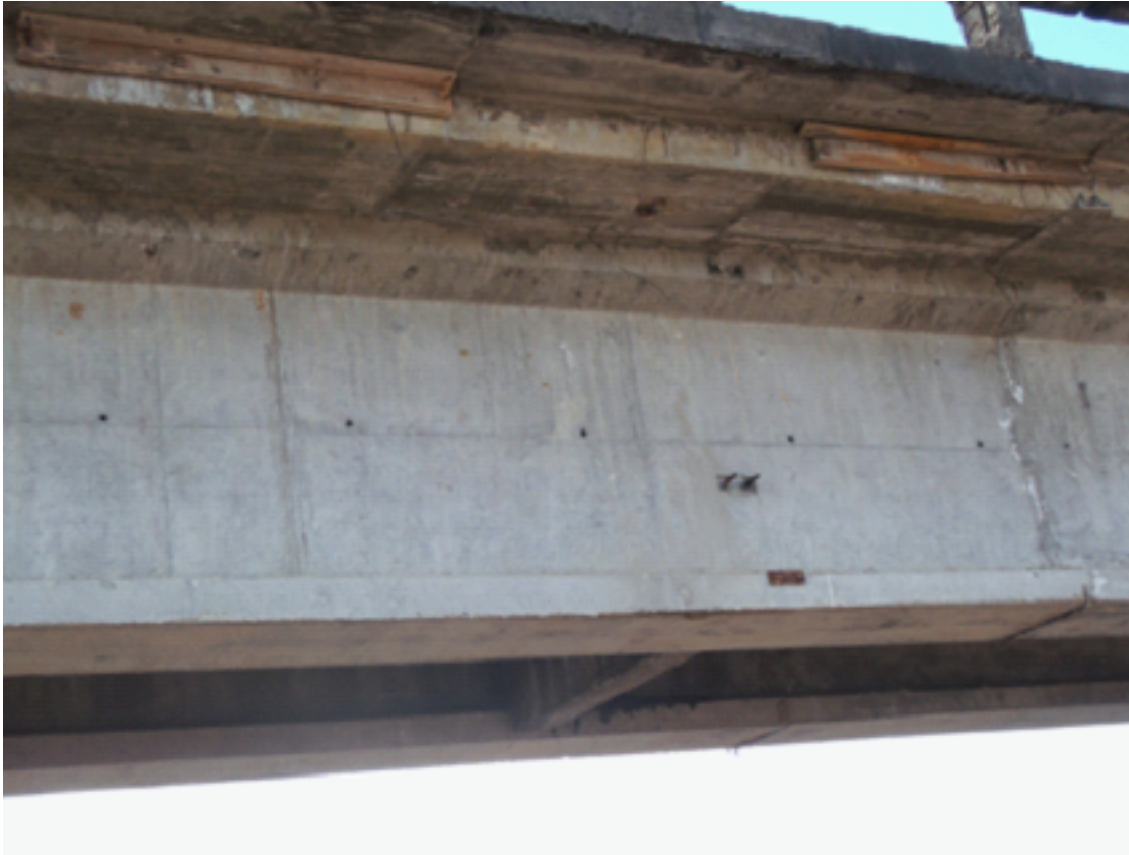
Componente.....: 11 Vigas/Largueros/Diafragmas

Calif./Mantenim....: 2 / -

Daño/Observaciones.: Se observan manchas de humedad en caras externas de vigas 1 y 2. No se observó fisuras en patines en vigas 1,2 y 3. Riostra en buen estado.

Tipo de daño.....: Infiltración

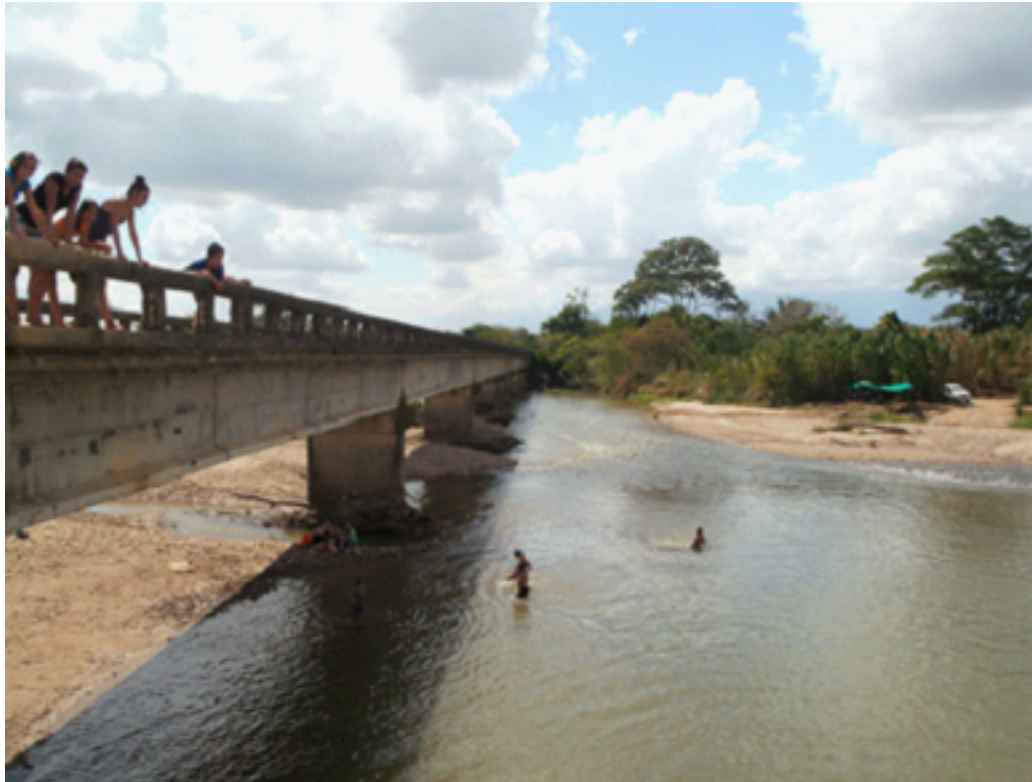
Componente.....: 17 Puente en general

Calif./Mantenim....: 4 / -

Daño/Observaciones.: Puente angosto. Zona de balneario. Reconstruir aleta 3. Acceso 2 se observa que la bancada fue reconformada por deslizamiento de talud 3.

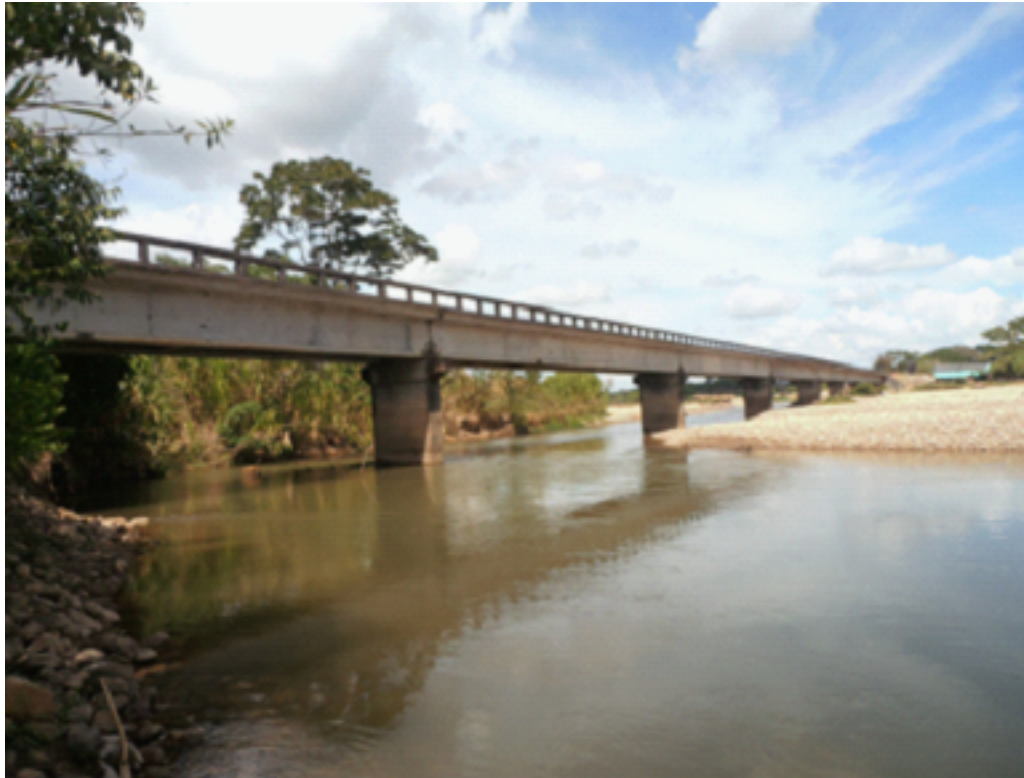
Componente.....: 17 Puente en general

Calif./Mantenim....: 4 / -

Daño/Observaciones.: Puente angosto. Zona de balneario. Reconstruir aleta 3. Acceso 2 se observa que la bancada fue reconformada por deslizamiento de talud 3.

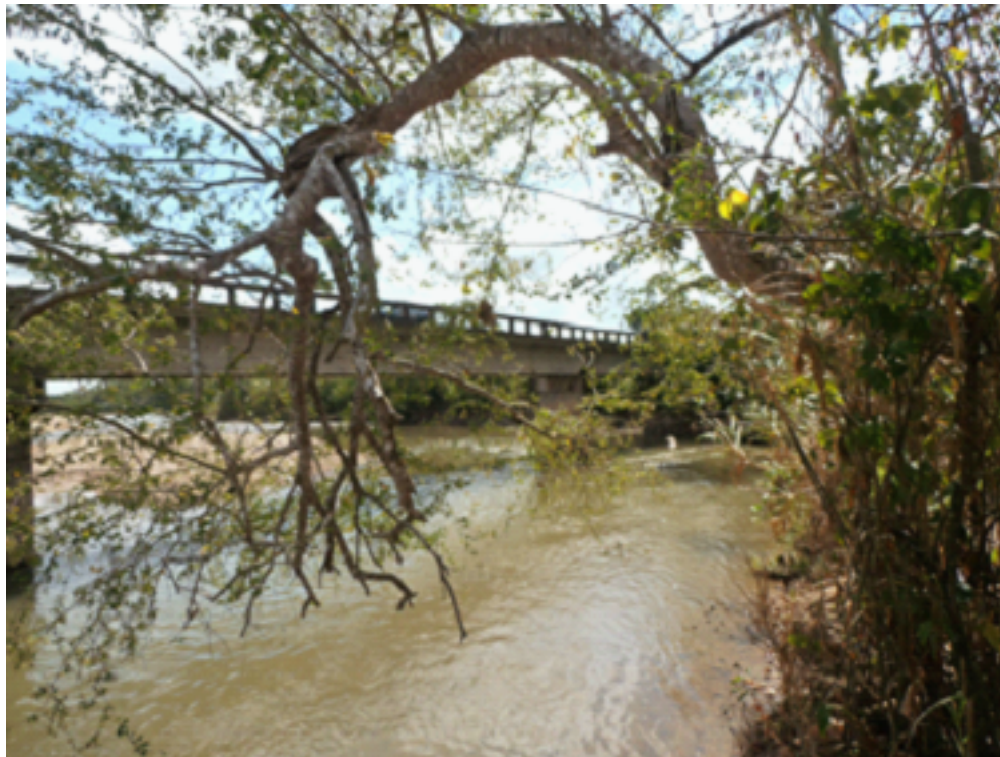
Componente.....: 17 Puente en general

Calif./Mantenim....: 4 / -

Daño/Observaciones.: Puente angosto. Zona de balneario. Reconstruir aleta 3. Acceso 2 se observa que la bancada fue reconformada por deslizamiento de talud 3.

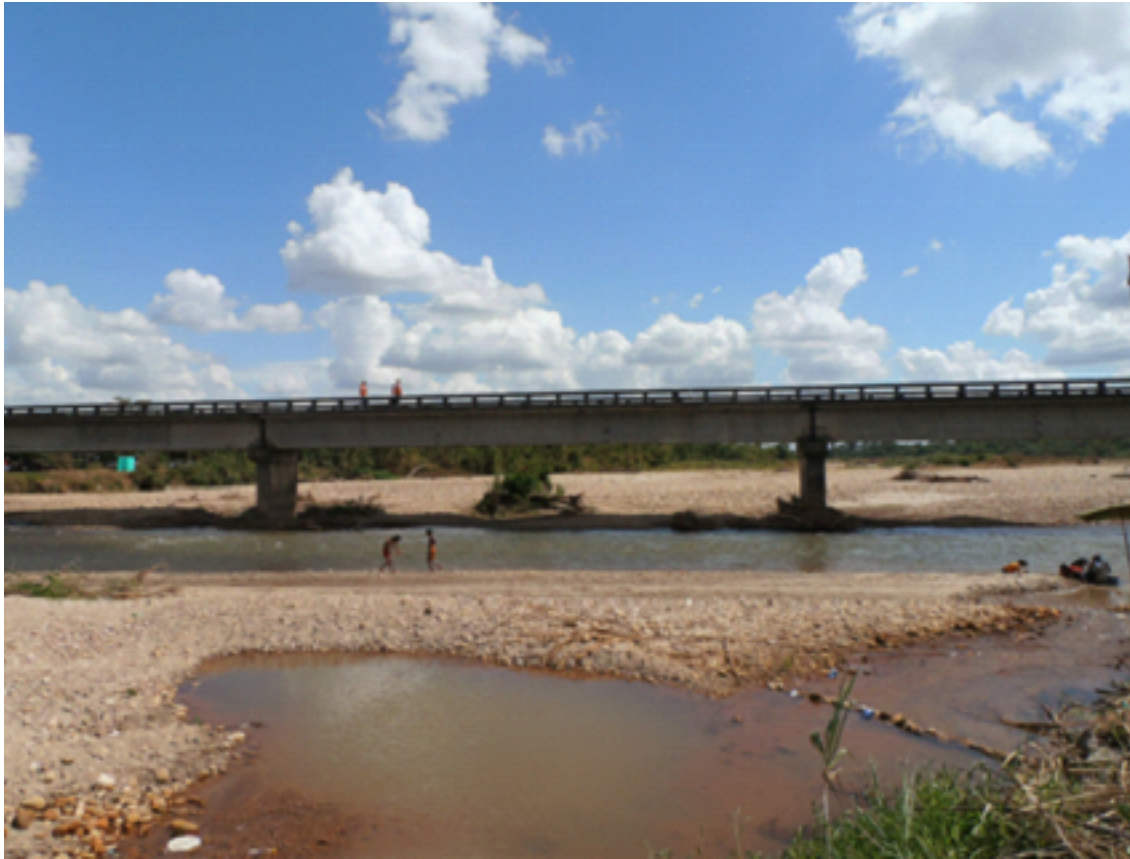
Componente.....: 17 Puente en general

Calif./Mantenim....: 4 / -

Daño/Observaciones.: Puente angosto. Zona de balneario. Reconstruir aleta 3. Acceso 2 se observa que la bancada fue reconformada por deslizamiento de talud 3.

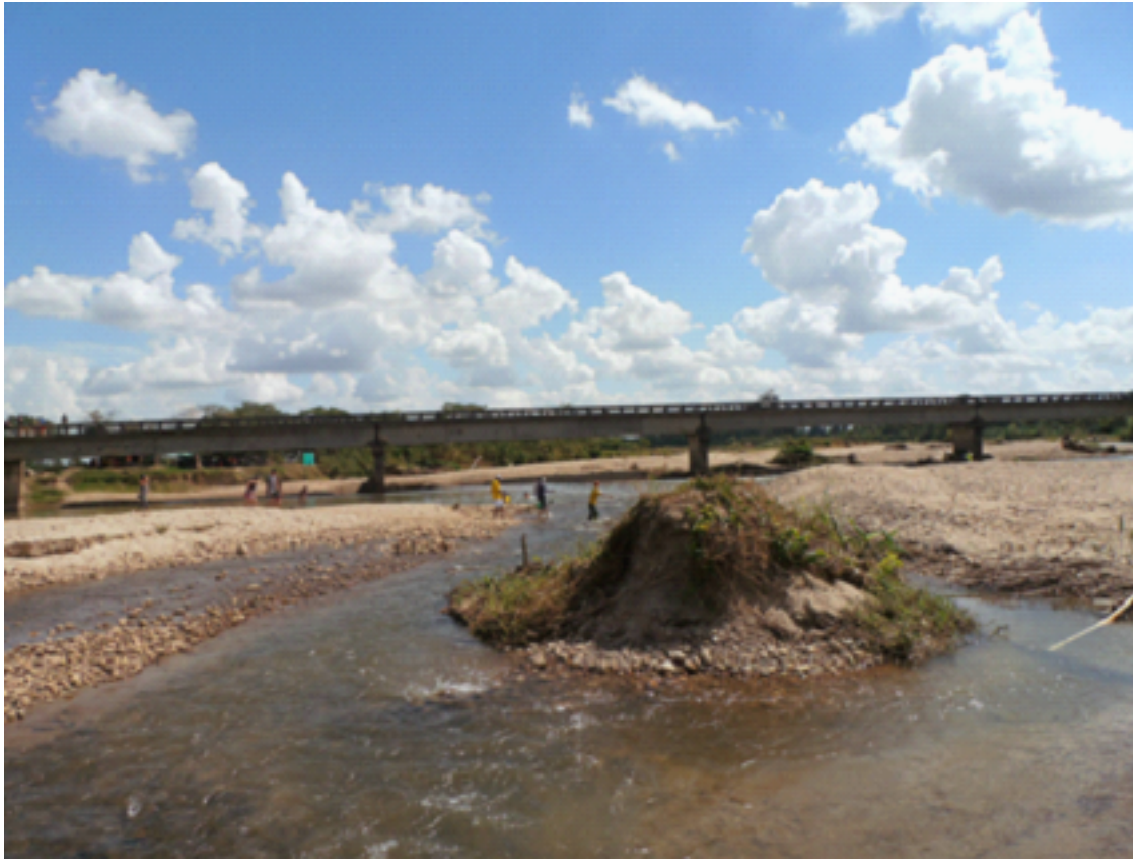
Componente.....: 17 Puente en general

Calif./Mantenim....: 4 / -

Daño/Observaciones.: Puente angosto. Zona de balneario. Reconstruir aleta 3. Acceso 2 se observa que la bancada fue reconformada por deslizamiento de talud 3.

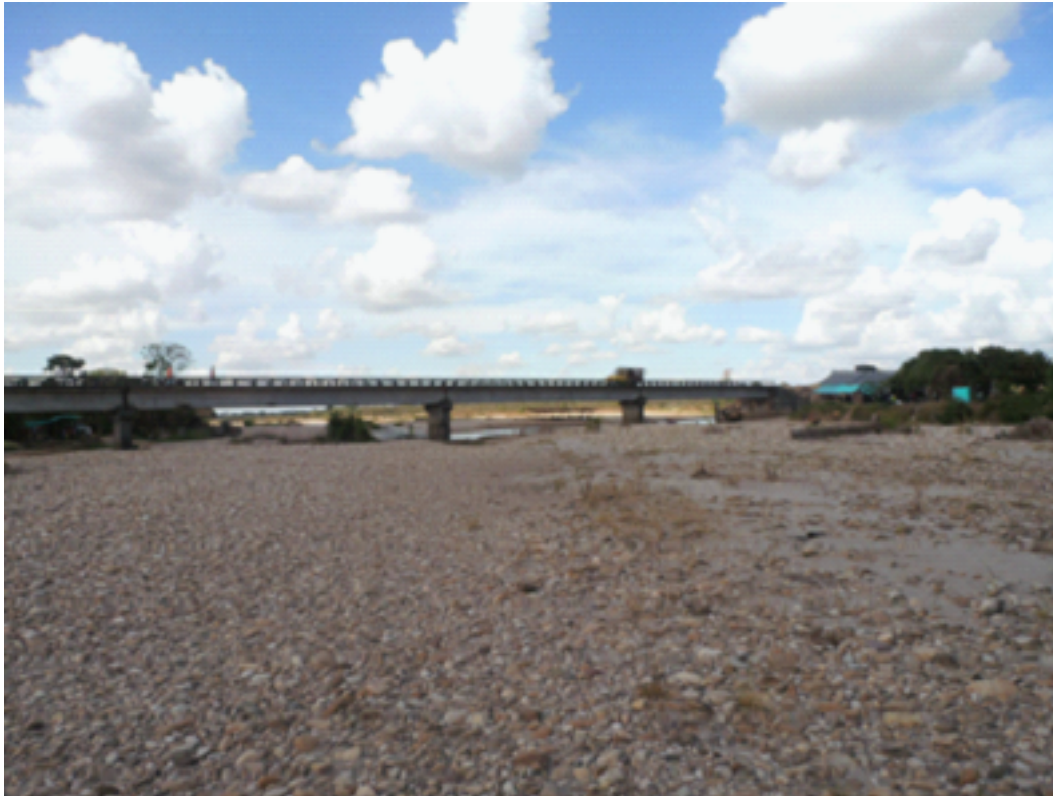
Componente.....: 17 Puente en general

Calif./Mantenim....: 4 / -

Daño/Observaciones.: Puente angosto. Zona de balneario. Reconstruir aleta 3. Acceso 2 se observa que la bancada fue reconformada por deslizamiento de talud 3.

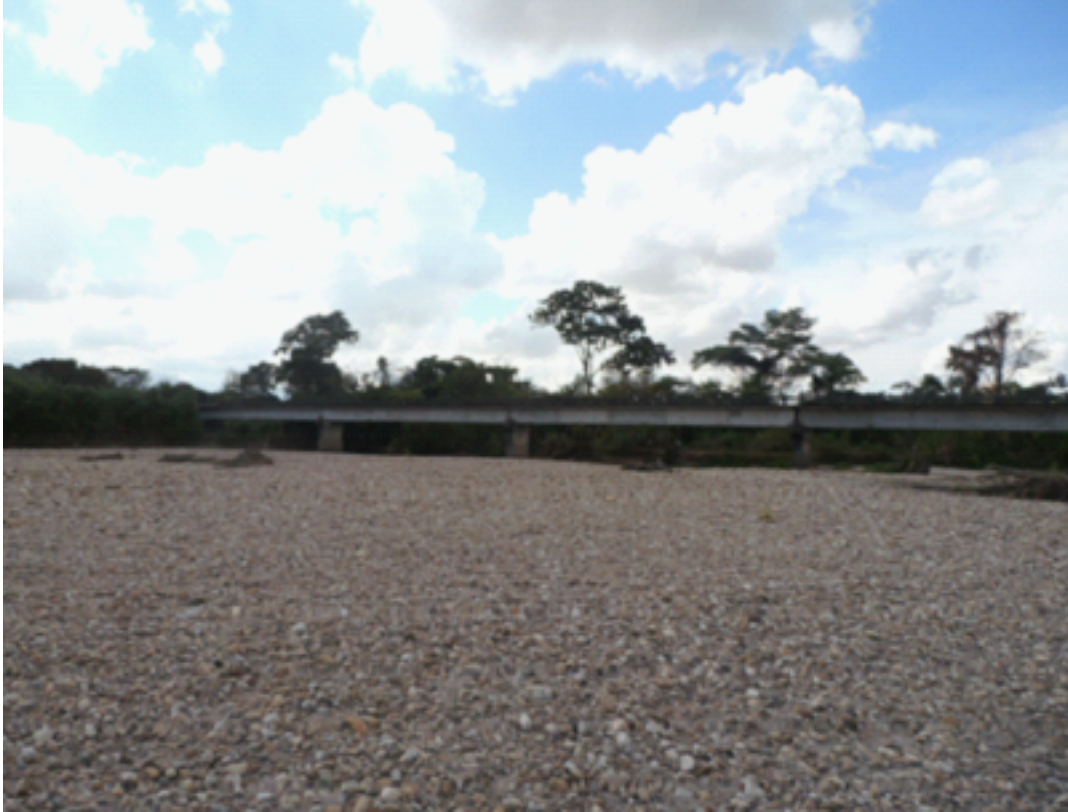
Componente.....: 17 Puente en general

Calif./Mantenim....: 4 / -

Daño/Observaciones.: Puente angosto. Zona de balneario. Reconstruir aleta 3. Acceso 2 se observa que la bancada fue reconformada por deslizamiento de talud 3.

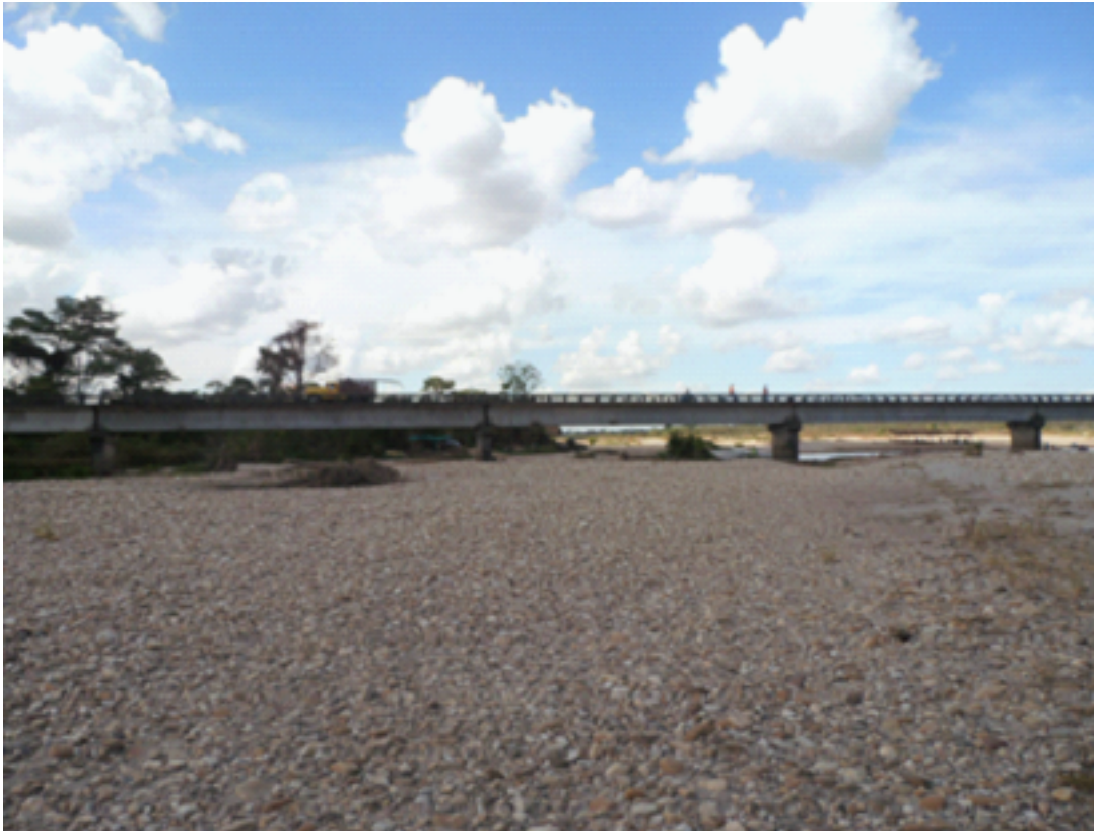
Componente.....: 17 Puente en general

Calif./Mantenim....: 4 / -

Daño/Observaciones.: Puente angosto. Zona de balneario. Reconstruir aleta 3. Acceso 2 se observa que la bancada fue reconformada por deslizamiento de talud 3.

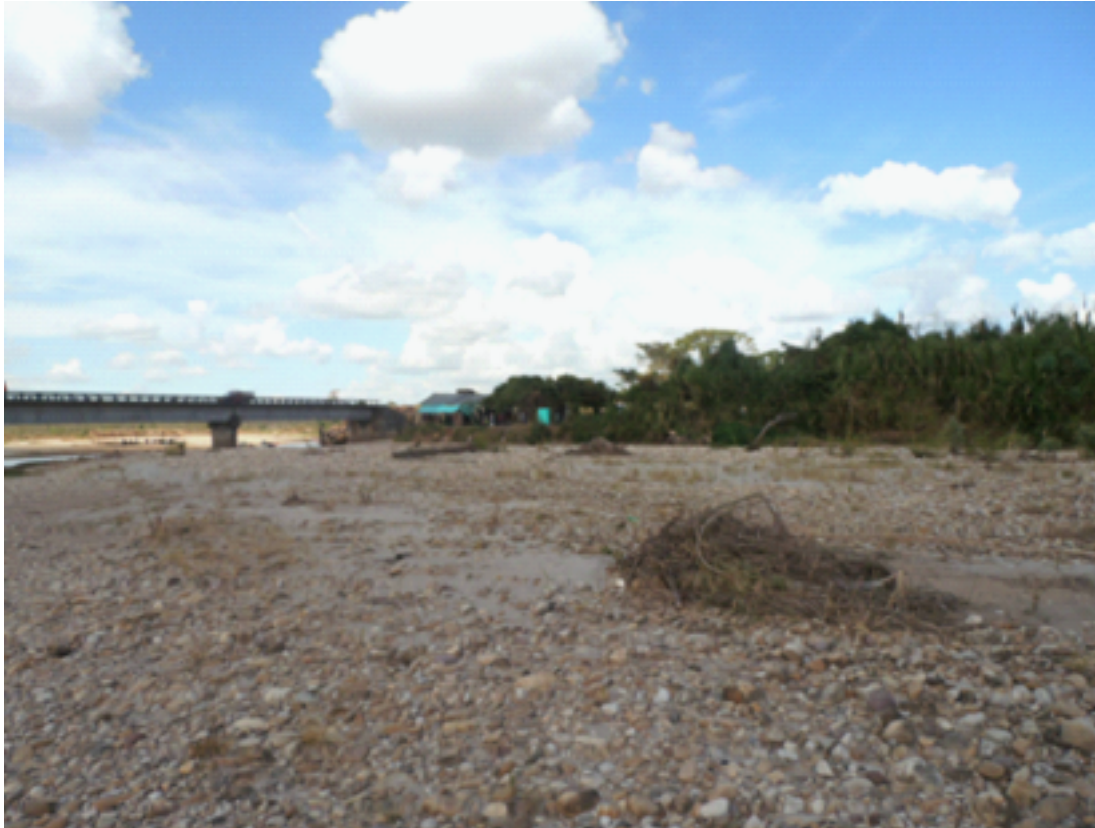
Componente.....: 17 Puente en general

Calif./Mantenim....: 4 / -

Daño/Observaciones.: Puente angosto. Zona de balneario. Reconstruir aleta 3. Acceso 2 se observa que la bancada fue reconformada por deslizamiento de talud 3.

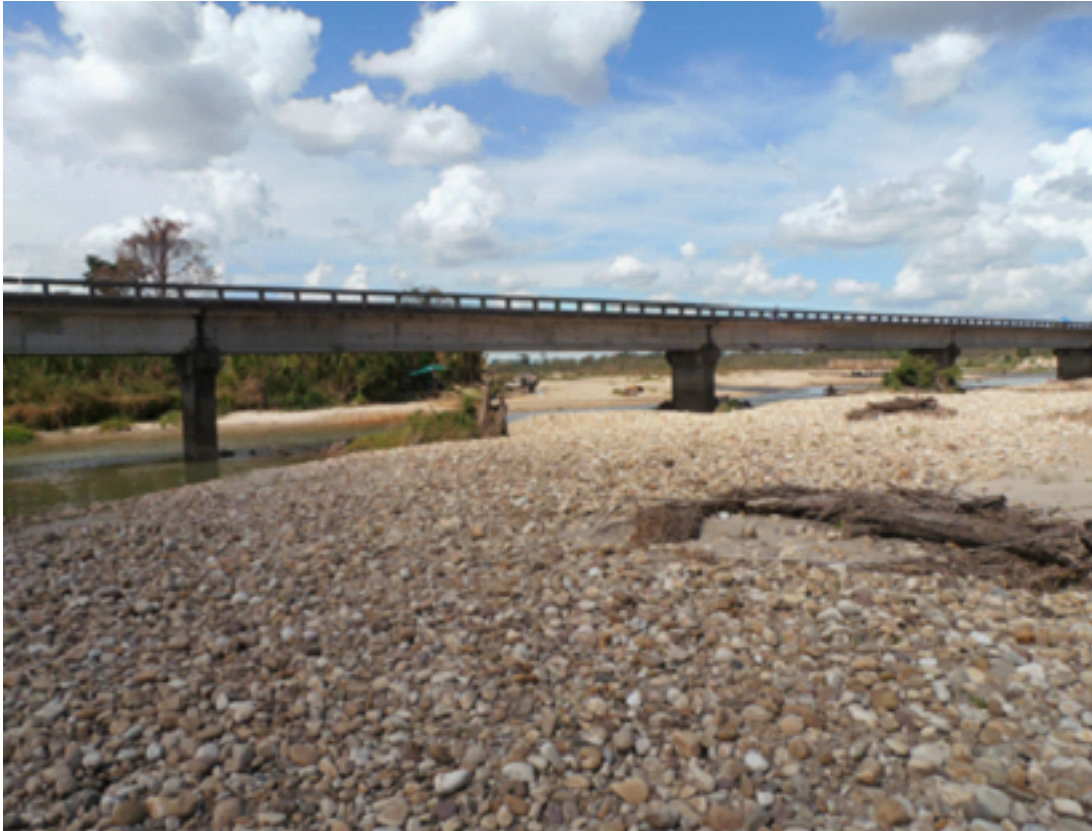
Componente.....: 17 Puente en general

Calif./Mantenim....: 4 / -

Daño/Observaciones.: Puente angosto. Zona de balneario. Reconstruir aleta 3. Acceso 2 se observa que la bancada fue reconformada por deslizamiento de talud 3.

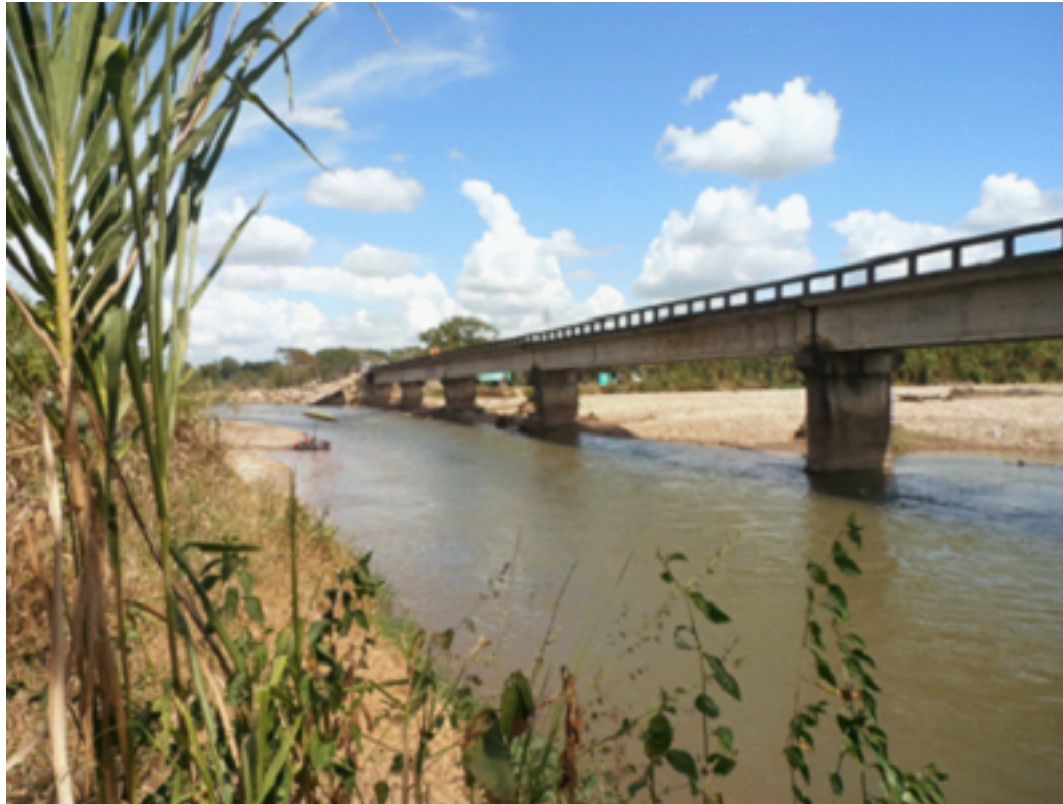
Componente.....: 17 Puente en general

Calif./Mantenim....: 4 / -

Daño/Observaciones.: Puente angosto. Zona de balneario. Reconstruir aleta 3. Acceso 2 se observa que la bancada fue reconformada por deslizamiento de talud 3.
