07-6515-040.00 La Colorada

Regional.....: 7 Casanare
 Ruta.....: Troncal Villa Garzón - Saravena
 Carretera.....: La Cabuya - Saravena
 Lado de la car...: 0
 Abscisa.....: 106+0980
 No del registro..: 1513

SDC/INV	SiPuCol	Fecha	Hoja
	Informe de inspección principal	04/02/13	2
07-6515-040.00 La Colorada			
Subestructura:			
Estribos.: Tipo.....:	11	Con aletas separados	
Material.....:	21	Concreto reforzado	
Tipo de cimentación.....:	10	Cimentación superficial	
Pilas.....: Tipo.....:	10	Pila sólida	
Material.....:	21	Concreto reforzado	
Tipo de cimentación.....:	10	Cimentación superficial	
Detalles:			
Tipo de baranda.....:	90	Otro	
Tipo de superficie de rodadura.....:	10	Asfalto	
Tipo de junta de expansión.....:	91	No aplicable	
Tipo de apoyos fijos en estribos.....:	91	No aplicable	
Tipo de apoyos móviles en estribos.....:	91	No aplicable	
Tipo de apoyos fijos en pilas.....:	91	No aplicable	
Tipo de apoyos móviles en pilas.....:	91	No aplicable	
Tipo de apoyos fijos en vigas.....:	91	No aplicable	
Tipo de apoyos móviles en vigas.....:	91	No aplicable	
Municipio.....:	Saravena		
Coefficiente de aceleración.....:	0.25

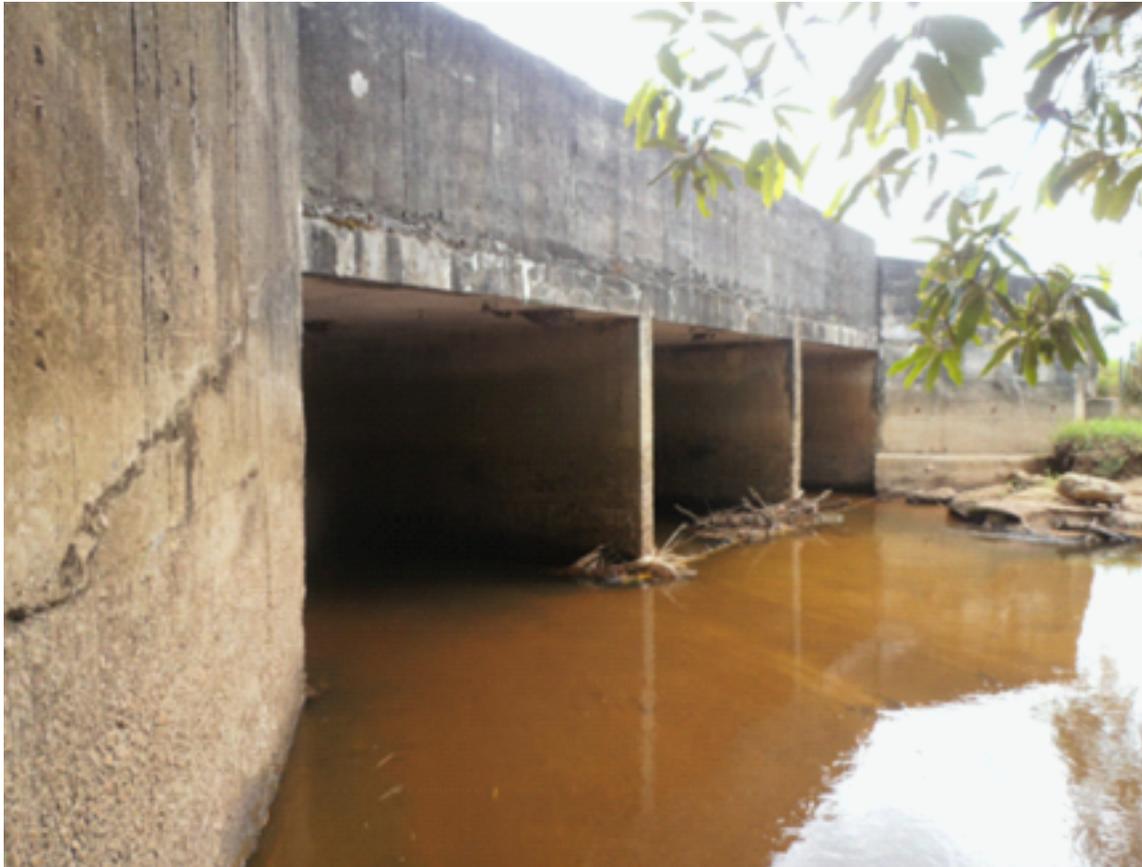
Daño/Observaciones.: Retirar aleta 4 de puente anterior. Hacer seguimiento a grietas en muro de talud 2. Talud 3 cuenta con protección de bolsacreto pero necesitan mantenimiento. Aleta 2 ha perdido verticalidad.
